2001年エルサルバドル地震による 斜面崩壊と液状化被害の調査

2001年1月に発生したエルサルバドル地震では、エルサルバドル内で185箇所にもわたって多くの斜面崩壊が発生した。首都のサンサルバドル近郊で発生した斜面崩壊では犠牲者が多く発生し、その後も斜面上にクラックがはいったままで、今後の雨季での崩壊再発が懸念されている。また、山間部では大規模な崩壊が多く発生し、道路を塞いだだけでなく、川を堰き止めて、雨季の洪水も懸念されている。一方、低地部では液状化が多く発生し、それにともなう流動によって鉄道橋が被害を受けたりした。

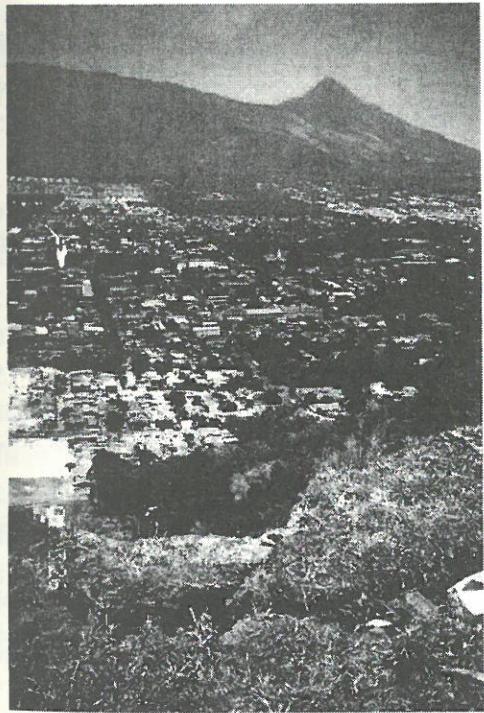
写真-1 Las Colinas の崩壊状況とクラック

Las Colinas(ラス・コリーナス)は San Salvador の南西に位置する住宅地である。ここでは住宅地の南側背後にあった尾根がほぼ頂上から崩壊し、多くの犠牲者を出した。尾根の高さは約 150m である。写真-1 にその尾根から撮った写真を示す。写真に見られるように、崩壊箇所の背

後にクラックがはいつていた。また、この尾根に沿って西側に数百 m も同様のクラックが発生しており、その下の住民は避難を余儀なくされていた。今後雨季を迎える崩壊の再発が懸念されており、地質調査をして崩壊箇所の上部だけを取り除くといった対策をとることが検討されていた。地震時の崩壊は斜面全体で発生したのかどうかも議論されていて、Hernandez 氏の推察によると、上部だけがすべてではないかとのことであった。ここには TV4 層と呼ばれる Ilopango と San Salvador 火山からの軽石層や火山灰層があり、これがすべり面になったようである。この崩壊で疑問にされていることに、流出距離の長さがある。この流出距離は 500m 程度と大変遠くまで崩壊土砂が流れていった。この原因としては、崩壊土砂に水が多く含まれていたとか、粉体流となって流っていたとか、尾根にあった水タンクが壊れて水が混じったとかの説がある。これに対し、Hernandez 氏は 1m³ 程度水桶が各家庭にあり、これと水道のパイプの破裂により水が崩壊土砂に混じったのが原因ではないかと考えていた。

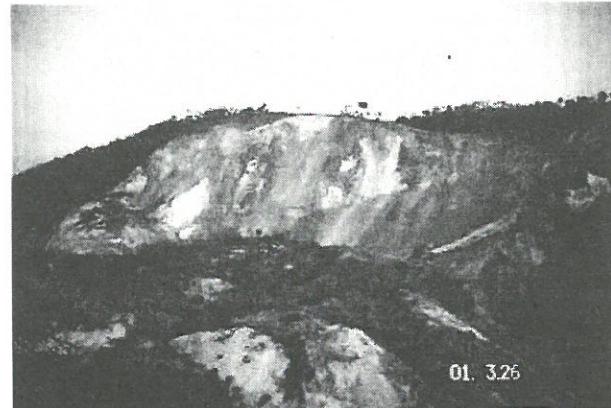
写真-2 San Ramon での崩壊状況

San Ramon はパンアメリカンハイウェイを崩壊土で通行止めにした San Vicente の少し西に位置する山の中である。ここでは写真-2 に見られるような大規模な崩壊が連続して発生していた。このため、川を堰き止め、写真-2 の左側の上流に湖が出来たとのことである。他にも付近で川を堰き止めたところがあり、そこでは緊急に河道の開削の工事を行っているとのことであった。

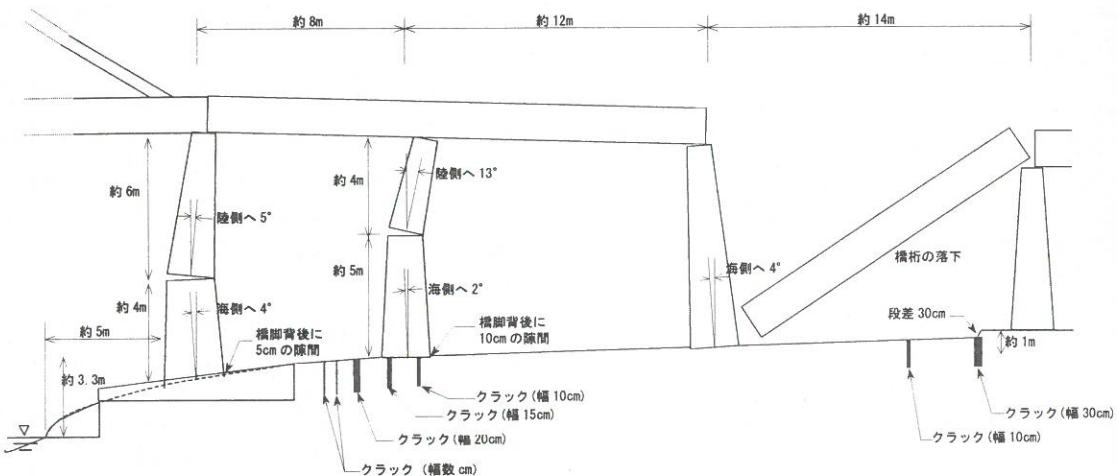
図-4 地盤の流動により被害を受けた鉄道橋の被害状況

Lempa 川の下流部の San Nicolas Lempa には、道路橋(San Marcos 橋)と鉄道橋が架かっている。その内、廃線となっている鉄道橋が写真-3 および図-4 に示すような変形および落橋していた。地面には大きなクラックが川に平行にはいり、橋脚は川側に押された形で変形していた。筆者

達が現地に行った時には噴砂は見あたらず、クラックしか残っていなかったが、図-1 の液状化範囲からも見て、液状化に伴う地盤の流動が発生し、それによって橋脚が川側に押され、橋桁の落下を生じたものと考えられる。クラックの幅を単純に合計すると 1m 程度となり、この程度かもう少し大きな水平変位が地盤で発生したものと推測される。なお、あいにくクリノメータしか携行していなかったので、図 4 に示す角度は間違っていないと考えられるが、距離や高さには誤差を伴っていることをお許しいただきたい。

地面のクラックは上・下流側とも発生しており広い範囲で流動したのではないかと考えられた。流動を止めるような護岸ではなく、川岸の地盤が液状化するとどうしてもこのような流動が発生してしまうと考えられる。図-4 に見られるように、地盤の流動により橋脚が川側に押されているが、細かく観察してみると、図に示したように、橋脚の背後(陸側)に 5~10cm の隙間が空いていた。地盤が川に向ひて動き橋脚を押したのであれば、この部分

の地盤は盛り上がり、隙間は空かないはずである。ところがここに隙間が空いたのは、地表面付近ではなく少し深いところで橋脚の基礎を川側へ押し、基礎が剛であるため地表面付近では基礎の方が周囲の地盤よりも川側に大きく動いたためなのかもしれない。
