十勝沖地震地盤災害調査報告書

社団法人**地盤工学会**

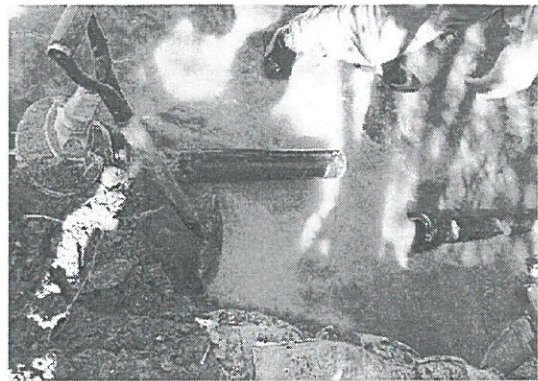
写真-11.1.1 (口絵-11.1) φ75 DIPのT形継手の抜け

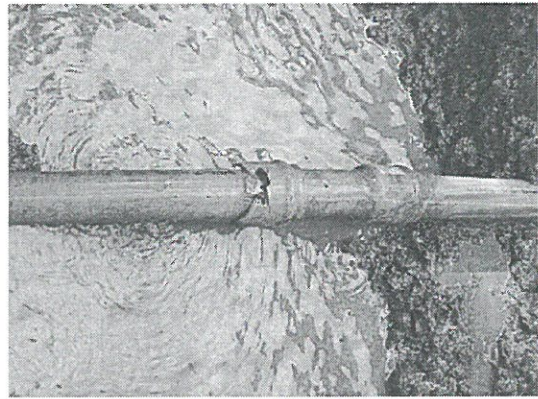
写真-11.1.2 φ75 VPのRR継手の破損

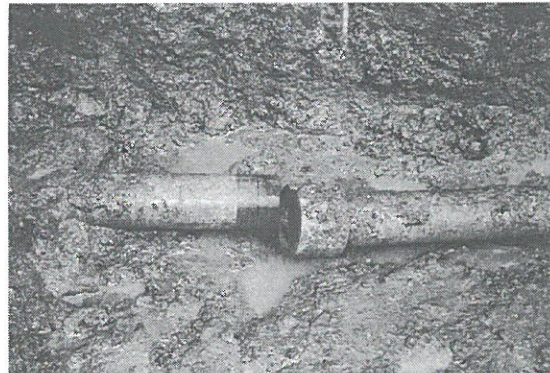
写真-11.1.3 φ150 ACPの継手の抜け

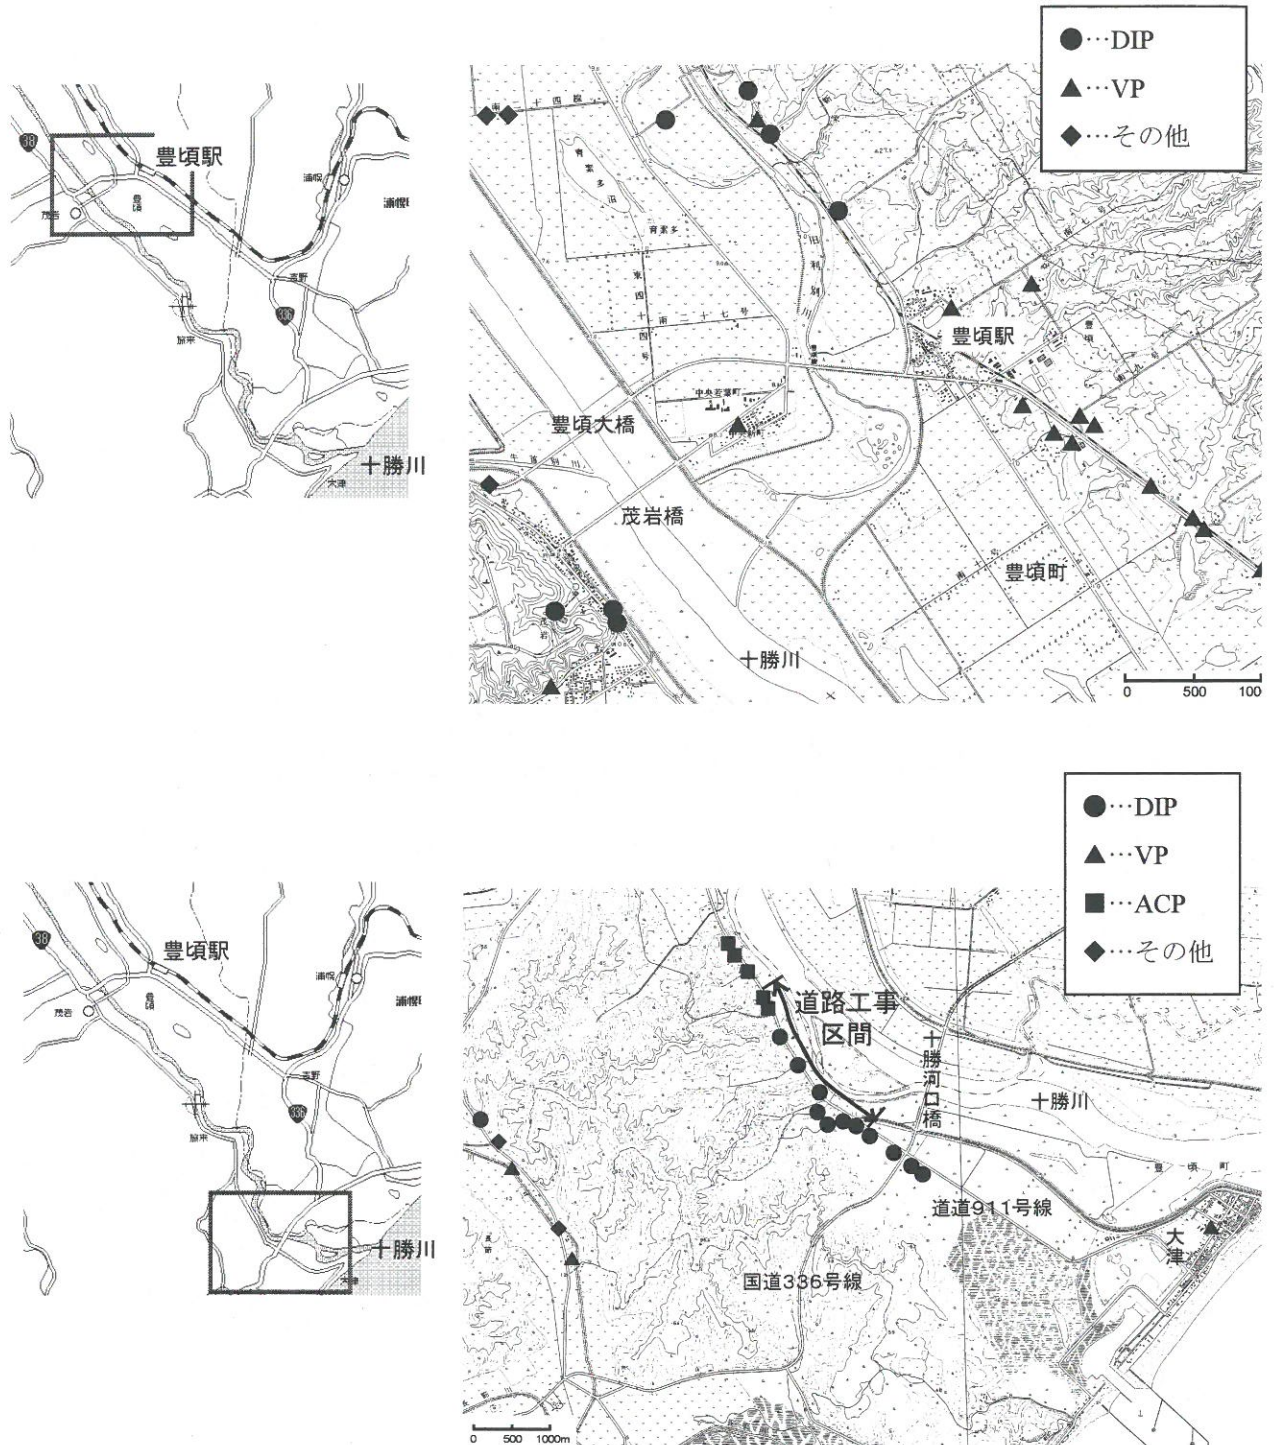
図-11.1.3 豊頃町の主な管路被害位置（上水道）

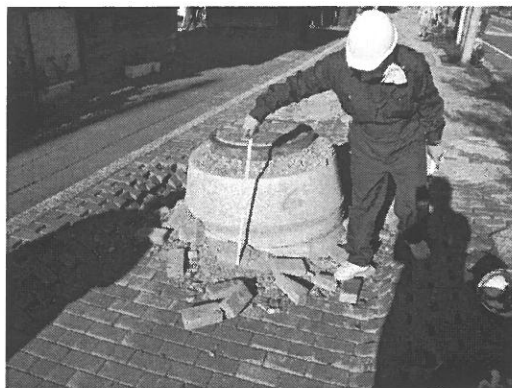
写真-11.1.6 マンホールの浮上がりと周辺地盤の沈下
