新潟県中越地震災害調査委員会

報告書

社団法人 地盤工学会
新潟県中越地震災害調査委員会

13.2 下水道の被害

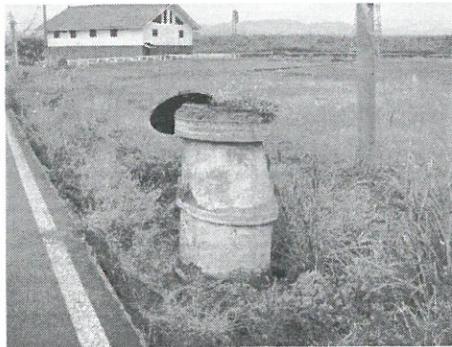
写真-13.7 大きく浮き上がったマンホール (小千谷市)

下水道施設の被害のうち最も目立ったのはマンホールの突出である。災害査定によると 2719 箇所でマンホールが被災した。また、新潟県と下水道災害対策本部による被災状況の一次調査結果によると、表-13.9 に示すように 1453 個のマンホールが路面から突出したと報告されている。筆者達がみた範囲では浮上り量の最大は写真-13.7 に示すように約 1.5m であった。さらに、写真-13.8 に示すように突出したマンホールに自動車が衝突する事故も発生した。

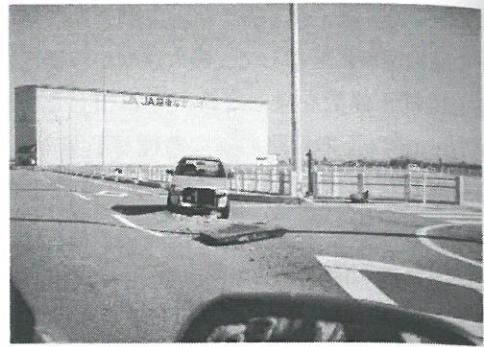
写真-13.8 突出したマンホールに衝突した自動車¹⁷⁾より
引用)

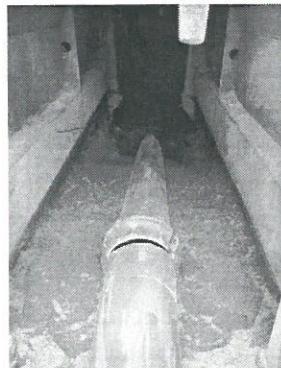
写真-13.9 浮き上がって継ぎ手もはずれた下水道管 (長岡市)

管渠の被害としては、上述した一次調査によると人孔滯水が 3149 箇所、途中水没が 400 箇所、管閉塞が 348 箇所、本管破損が 268 箇所、本管浸入水が 76 箇所であったと報告されている。写真-13.9 には復旧にあたって掘り起こしが行われた際に直接見られた被災状況を示す。ここでは手前の管路が約 50cm 浮き上がり、継手が破損し、また抜けていた。このように、地表面からは見えないが多数の管渠が浮き上がっていた。

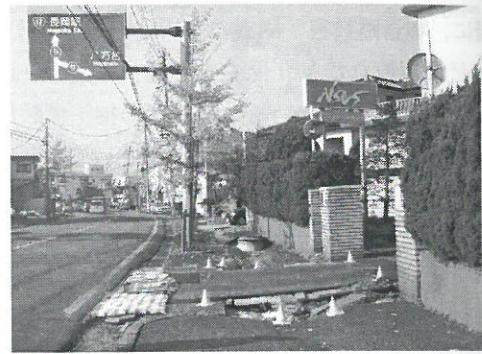
写真-13.10 管路上の路面に生じた陥没 (長岡市)

管路上の道路の陥没もひどく、写真-13.10 に示すように多くの箇所で数 10cm も陥没した。陥没箇所には砂が

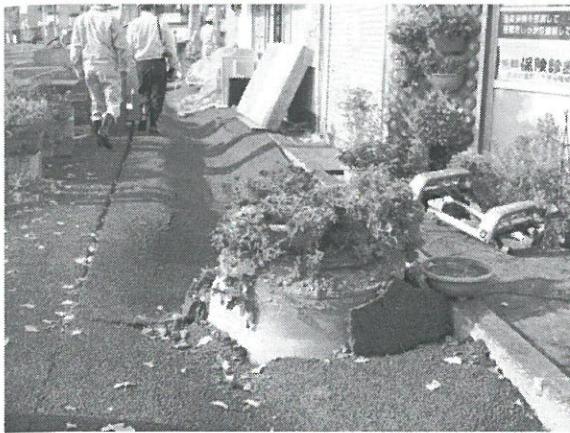
長岡市中沢地区（悠久町）では、写真-13.11、写真-13.12に示すように、県道9号線沿いの歩道下に敷設された管路が被害を受け、マンホールの浮上がり被害も見られた。管路の埋戻し領域が一様に沈下しており、マンホールの周辺では若干の噴砂らしきものが見られたが、非

地下水位はGL-1m程度と非常に高い。表層地盤はN値N=2程度の粘土、シルト質粘土が中心で、液状化が生じるような地盤ではない。それより深い層ではN=50に近い砂礫層が堆積の中心であることから、この地域で自然地盤に液状化が生じたとは考えにくい。従って、他の被害箇所と同様に、埋戻し土の液状化による管路被害や浮上がり被害が生じたものと考えられる。

写真-13.11 悅久町の人孔浮上がり被害

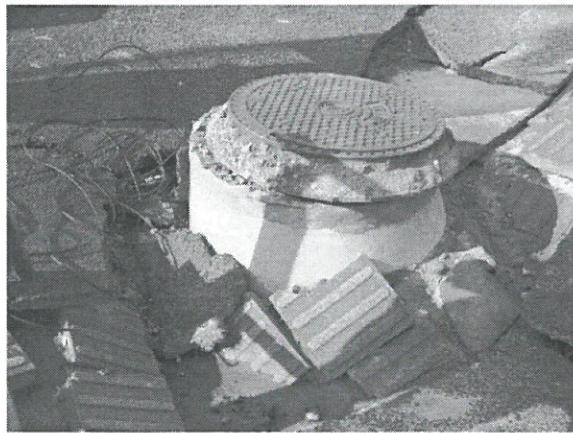
写真-13.12 浮上がった人孔とその周囲

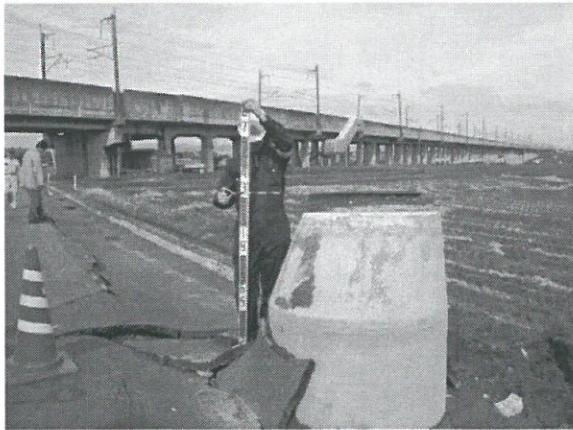
写真-13.13は、長岡市南部の村松町（新幹線車両が脱線停止した箇所に近い）のマンホールの浮上がり被害の様子である。道路沿いに複数のマンホールにおいて、最大で1m程度の浮上がりが生じており、管路の埋戻し領域も

写真-13.13 長岡市村松地区の人孔被害

地下水位によって飽和していた埋戻し土が液状化したことが被害の原因と考えられる。

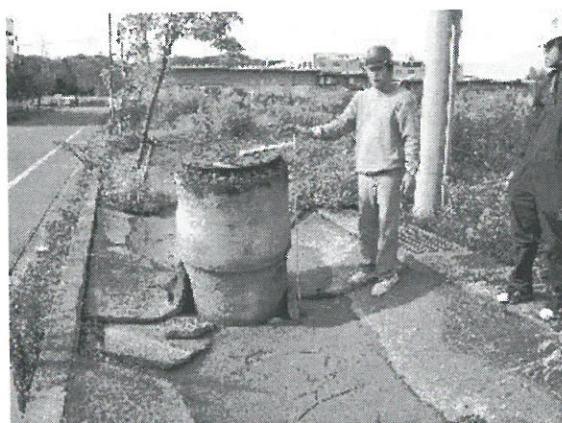
写真-13.14 若葉町の突出したマンホール

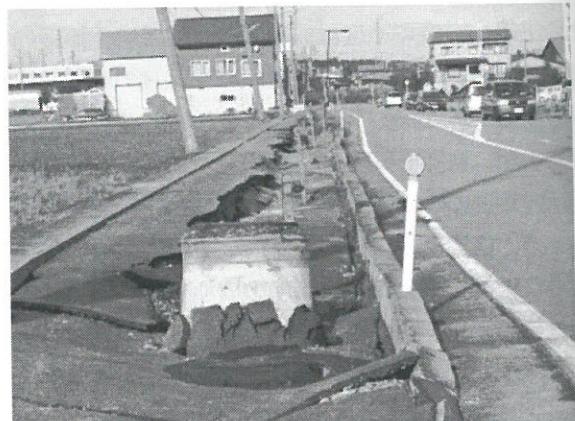
写真-13.15 桜町の被害の様子

が、ほぼ全てのマンホールで浮上がりが確認され、最大では113cmの浮上がり量に達していた。また、カメラ調査で得られた管路の蛇行も顕著で、マンホールの浮上がりとともに、管路自体が90cm以上浮上している箇所もあった。写真-13.15は現地の被害状況を撮影したものであるが、非常に大きな浮上がりや管路の蛇行被害が生じているものの、やはり埋戻し上部でしか噴砂は確認することができなかった。図-13.27には直近で実施したボーリング調

査で得られた柱状図を示す。表層はN値5以下のシルト層と腐植土層で構成されており地下水位もGL-1.2mと非常に高いが、周辺で液状化が生じるような地盤ではない。また、5m以深ではN値の高い砂礫層が存在しており、地下水位が高く埋戻し領域が十分に飽和されているところに、表層地盤が軟弱なため大きな振動が加わり、埋戻し土の液状化によって管路被害が生じたことが伺える事例である。

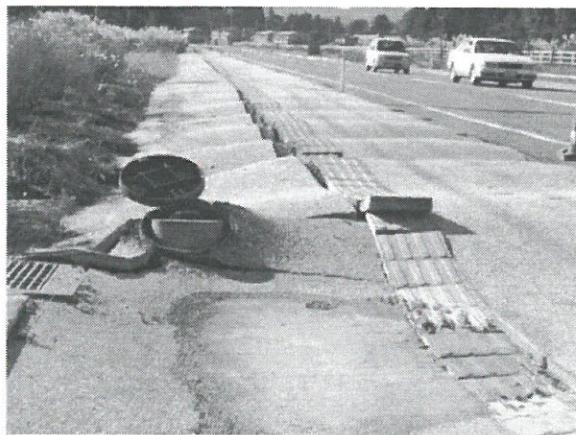
写真-13.16 人孔の浮上がり被害 (堀地区)²²⁾

周辺地盤に液状化の痕跡は見られなかったことから、埋戻し部分の液状化にともなう典型的な被害事例といえる。写真-13.17は田中地区における被害状況を示した写真である。人孔の突出量はごく僅かであるが、人孔周囲、管路の埋戻し部に沿って路盤が沈下している様子が見て取れる。

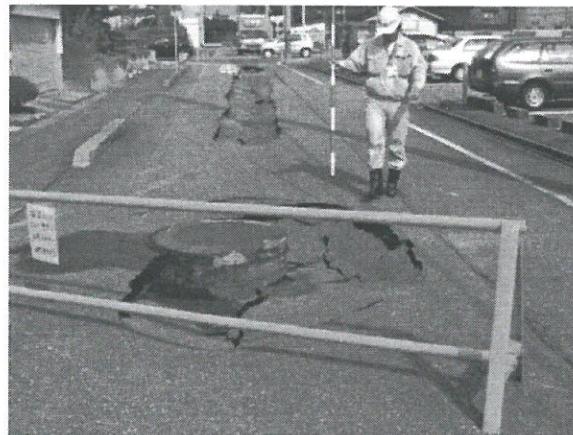
写真-13.17 埋戻し部の沈下 (田中地区)²²⁾

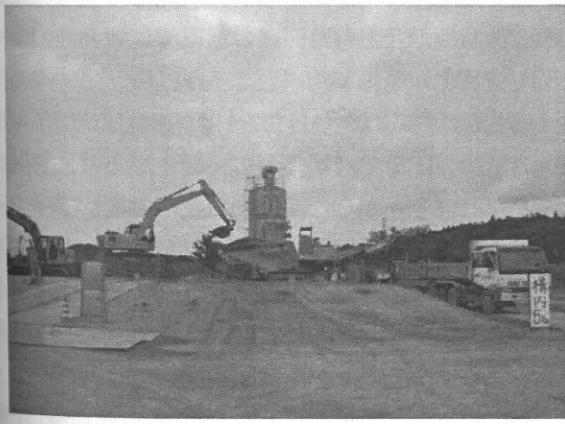
写真-13.18 下水道の復旧にあたって長岡市で建設された発生土改良プラント

会」が設けられて具体的な復旧方法が検討され「管路施設震災復旧マニュアル」としてまとめられた¹⁰⁾。このマニュアルでは環境への配慮を重視し、復旧にあたって発生した土を改良して再利用する埋戻し工法が提唱された。そして市内の2箇所に写真-13.18に示す改良土プラントを設置し、復旧にあたって掘削した土(発生土)をこのプラントに運搬して、高炉セメント(B)を20kg/m³の割合で添加し、その改良土を埋戻し材として利用することが行われた。写真-13.19には長岡市町田町での復旧例を

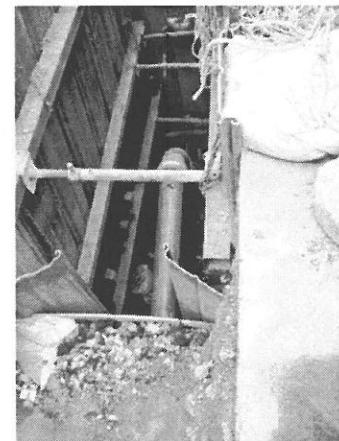
写真-13.19 浮き上がった下水道管の復旧状況（長岡市町田町）

示す。手前に見える下水道管は地震時に浮き上がった管で、奥の深い所に新しい管が敷設されている。
