## 各 論 ライフラインの被害と復旧の考え方

安田 進\*

### 1. はじめに

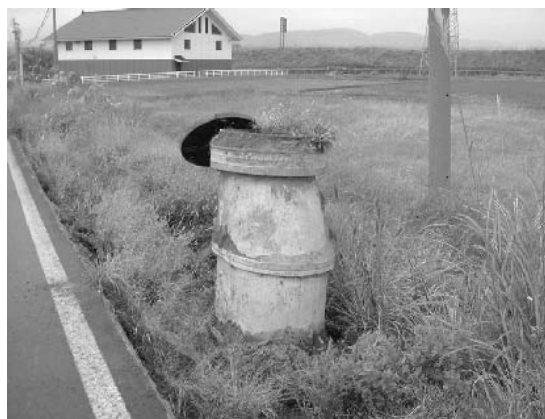
災害査定結果によれば、下水道施設は新潟県および県内6市12町3村の22自治体で被害を受けた。被害総額は205億円である。下水道の被害のうち、管路施設の被害延長は152.1kmに及んだ。被災を受けた地域は、震央から約30kmの範囲内であった。被災地区内ではマンホールが2,719ヵ所で被災した。新潟県と下水道災害対策本部による被災状況の一次調査結果によると、1,453個のマンホールが浮上がって路面から突出したと報告されている。筆者が見た範囲では、浮上がり量の最大は写真-1に示すように約1.5mであった。

写真-1 大きく浮上がったマンホール (小千谷市)

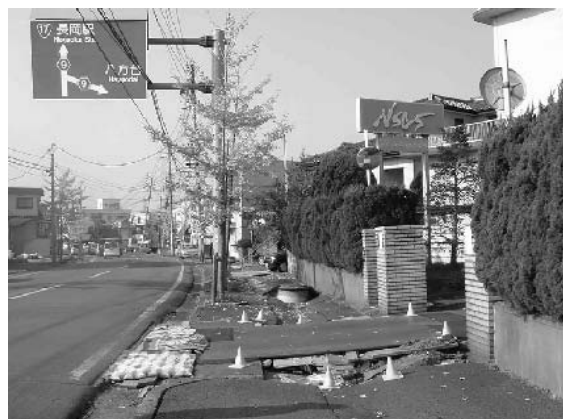
また、管路上の道路の陥没もひどく、写真-2に示すように多くの箇所数十cmも陥没した。上述した一次調

査結果によると、5,908ヵ所で路面異常が報告されている。このため、下水道の使用制限を行わざるを得なかっただけでなく、マンホールの突出や路面の陥没によって道路交通障害が発生した。マンホールに自動車がぶつかった箇所もあった。地震後に通行の注意を促すように、住民の方々によって浮上がったマンホールの上に花や標識が置かれた所も多くあった。管路上の道路の陥没は地震発生後も進行し、さらに地震後半年たった4月の雪解け時に陥没が生じていたところもあった。なお、被災地は豪雪地域であり、冬に除雪車を通すために突出したマンホールの頭は切られた。それでも除雪車がひっかけた箇所も生じた。

写真-2 管路上の道路の陥没 (長岡市)

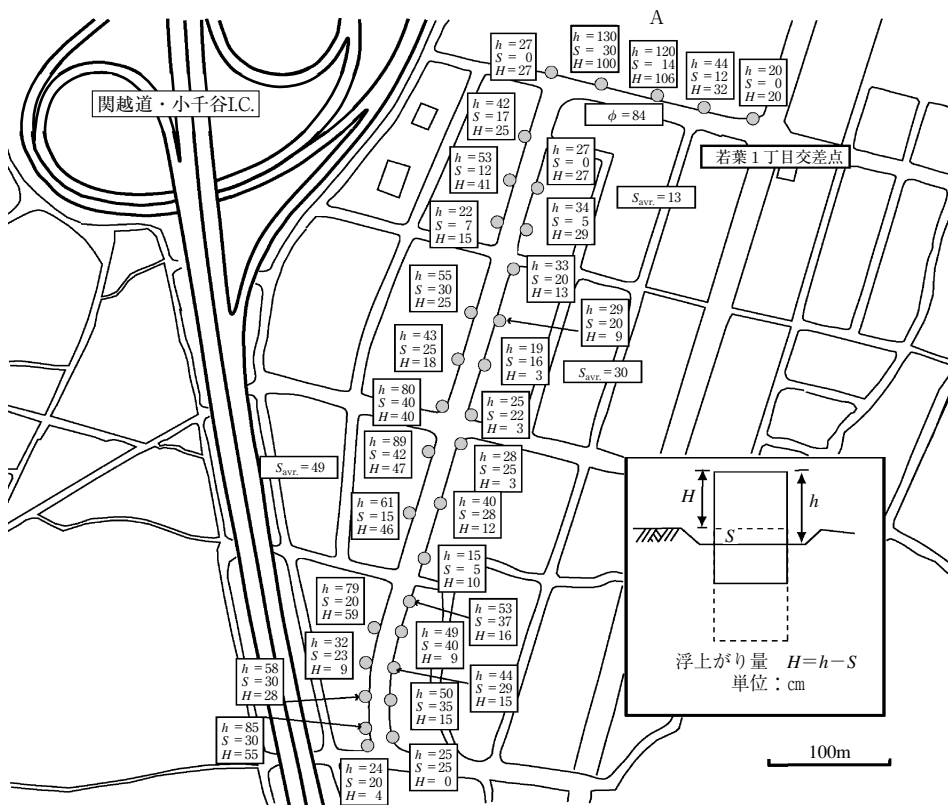
図-1 小千谷市若葉2丁目におけるマンホールの浮上がり量および近傍地盤の沈下量の大きな測定結果<sup>1)</sup>

してマンホール自体の浮上がり量の絶対値 ( $H$ ) を推定している。その結果、図に見られるようにこの地区の浮上がり量の絶対値の最大値は、写真-3に示したマンホールの106cmであり、その他数十cm浮上がったものが多く発生していた。マンホール周囲の地盤の沈下量は最大で40cmであり、20~30cm程度のもが多かった。なお、これを測定したのは地震発生8日後の10月31日である。前述したように、今回の地震では時間とともに管路上の地盤の沈下量が増えていく傾向が多く見られた。したがって、図-1の沈下量の値も、その後増えている可能性もある。

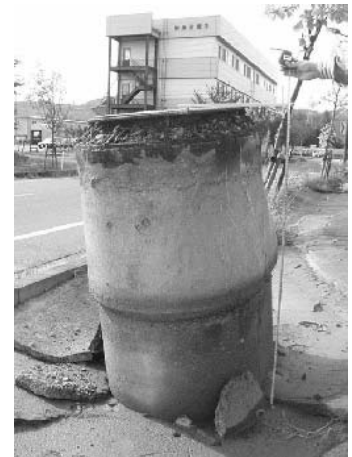
写真-3 若葉地区(図-1中のA地点)で1mほど浮上がったマンホール

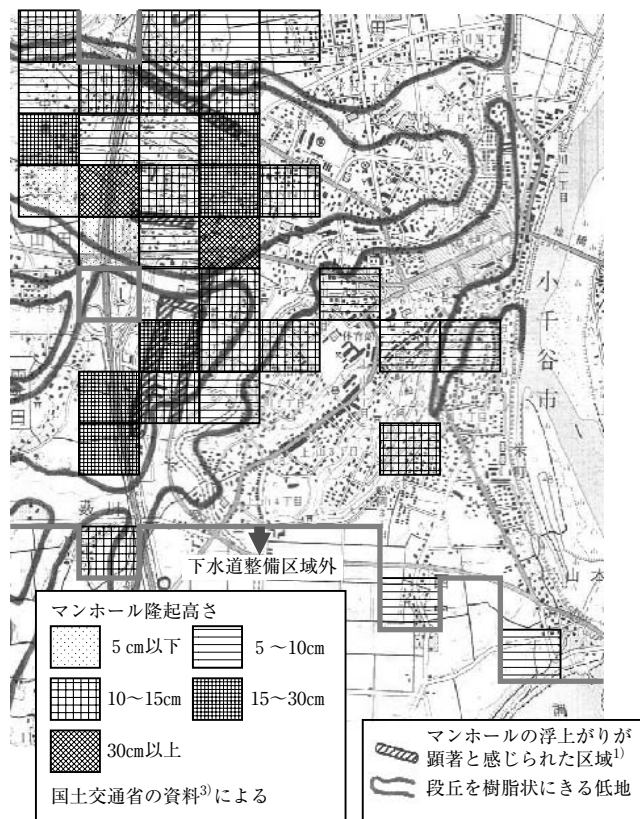
ところで、この地区は信濃川の左岸の河岸段丘に位置する。地質図<sup>2)</sup>を重ねてみると、関越自動車道の東側には完新世のT9段丘堆積物が、また西側にはT8段丘堆積物が堆積している。両者とも未固結の礫・砂およびシルトからなる堆積物である。ただし、その段丘を切る低地も樹枝状に形成され、そこに氾濫原堆積物が堆積している。図-2には樹枝状の低地の分布と、筆者たちがマンホールの浮上がり量を多く見た区域、および後述する国土交通省の委員会における資料をもとにマンホールの隆起高さ分布図を重ねたものを示す。図に見られるように、小千谷市内でも市の中心から西にはずれた関越自動車道付近で、マンホールが多く浮上がった。このマンホールが浮上がった地区の原地盤には、液状化したような噴砂跡は見当らなかった。一方、管路上の地盤が陥没した箇所の一部では、噴砂らしき砂も見受けられた。したがって、この地区のマンホールの浮上がりの主な原因は、後

図-2 小千谷市におけるマンホールの浮上がり量の分布(参考文献3)によると、浮上がり量が特に顕著と感じられた地区<sup>1)</sup>、および樹枝状の低地(参考文献2)による(地形図は国土地理院の1/25,000による)

述するように1993年釧路沖地震や2003年十勝沖地震と同様に、埋戻し土の液状化にあるのではないかと考えられた。

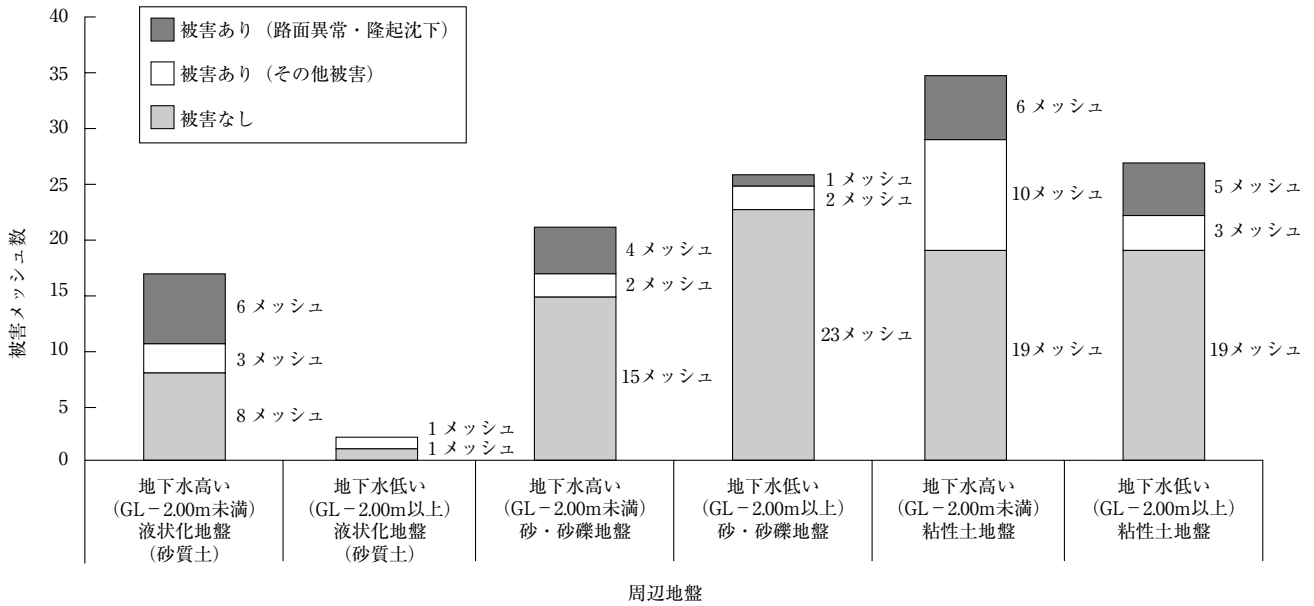
図-3 被害と周辺地盤の土質、地下水位の関係<sup>3)</sup>

さて、前述した国土交通省の委員会では、また、被害発生箇所の特性的分析や代表的な被災・無被災箇所の詳細な調査等が行われてきている<sup>3)</sup>。被害発生箇所の特性的に関しては、全域における地質、地下水位、基盤深度、地震動の強さなどと被害の関係が調べられ、さらに長岡市と小千谷市をモデル地区として選定して、詳しい分析が行われた。モデル地区での分析では対象地区をメッシュに分け、いくつかの要因と被害の関係が調べられた。図-3は被害と周辺地盤の土質、地下水位の関係を示している。これに見られるように、地下水が高いところで被害が多く発生している。また、粘性土地盤と液状化地盤(ここではN値が15以下の砂・砂礫地盤が液状化地盤と見なされている)とで被害の発生が多くなっている。

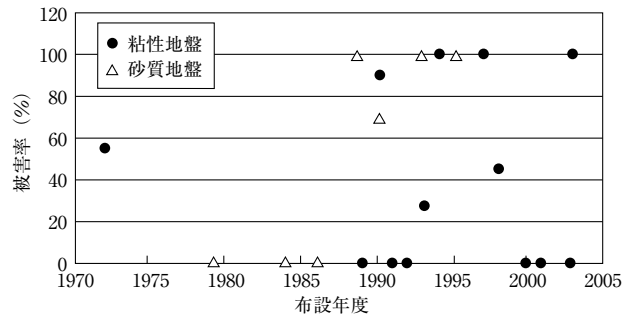
図-4 管路の布設年度と被害率の関係<sup>3)</sup>

図-4は管路の布設年度と被害率の関係を示しているが、砂質地盤、粘性地盤とも布設年度が新しいほど被害率が高くなっている。次に、長岡市、小千谷市、川口町で被害が発生した箇所と近傍の無変状箇所で地盤調査が行われた結果のうち、主要な結果を表-1に示す。これに見られるように、変状箇所における埋戻し土の締固め度 $D_c$ は74~81%程度、相対密度は40%程度と大変緩いものであった。

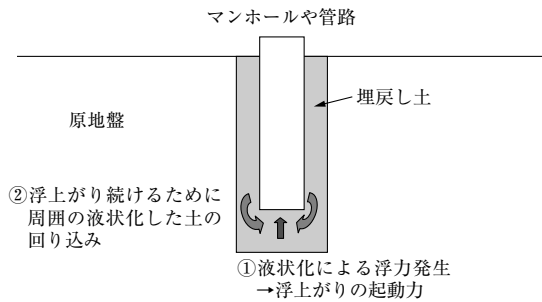
図-5 マンホールが浮上がるメカニズム

めには、図-5に示すように、液状化した周囲の地盤がマンホールや埋設管の下に回り込むことが必要である。このため、液状化が継続していると浮上がり量は大きくなる。このような浮上りのメカニズムをもとにすると、浮上がり量に影響を与える要因には以下のようなものがあるのではないかと考えられる。
