## 浦河沖地震による構造物の被害と地盤の関係

Damages of structures due to ground failure resulting from  
the Urakawa-oki earthquake of March 21, 1982

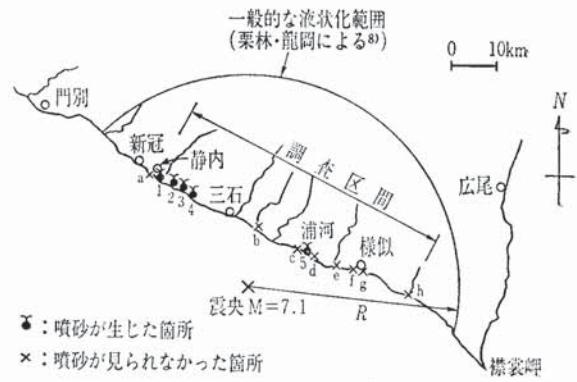
図-3 液状化地点の分布図

を、通常行われているように、噴砂が見られたかどうかで判断することとし、今回の調査範囲内で噴砂が見られた箇所をあげると、表-1および図-3となる。ただし、この

栗林・龍岡<sup>8)</sup>によると、過去の地震で液状化を生じた範囲（震央距離 $R$ ）とマグニチュード $M$ の間に、 $\log_{10} R = 0.87M - 4.5$ （平均値）の関係が得られている。図-3にはこの範囲も示したが、これと図-1に示した推定加速度等から、今回の調査区間内では地盤条件によっては液状化する可能性が十分にあったことが言える。

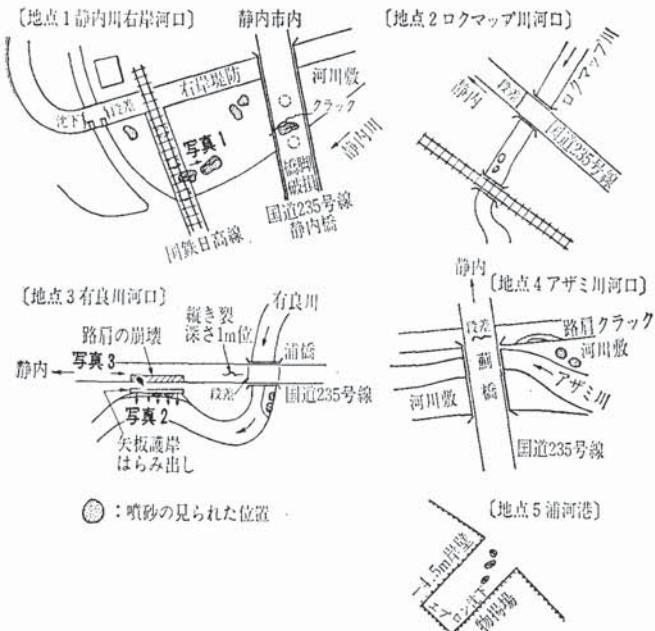
図-4 各噴砂位置の見取り図

さて、表-1に示した液状化箇所付近の見取り図と、噴砂の粒径加積曲線を示すと、図-4、5となる。また、静内川、有良川での噴砂状況を写真で示すと、写真-1、2となる。ただし、図-4はあくまでもスケッチであり、測量を行ったわけではないことをお断わりしておく。これらの地点の液状化状況および構造物の被害との関係を述べると、以下のようになる。

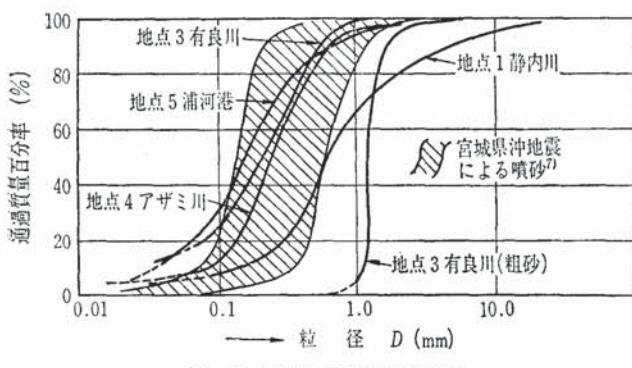
図-5 噴砂の粒径加積曲線

静内川河口付近の右岸では、河川敷にクラックが生じ、そこから暗灰色の粗砂（場所によっては細砂）が噴出していた。図-5には宮城県沖地震の際に噴出した砂の粒径加積曲線も示した<sup>9)</sup>が、これに比べて粗い粒径分布となって

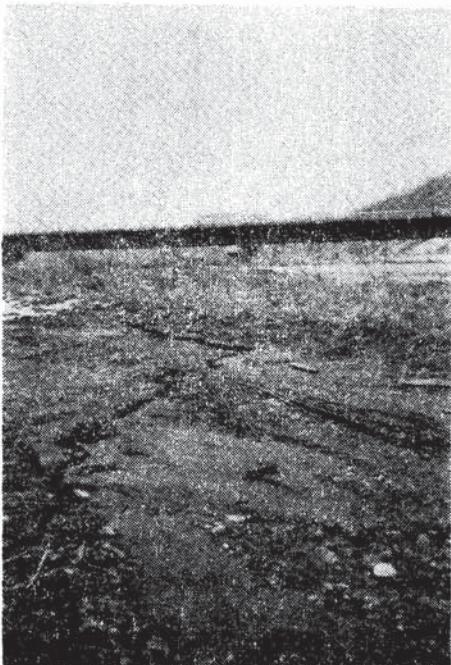
写真-1 静内川右岸河川敷の噴砂（向こうは国道静内橋）

いる。付近にある国道235号線の静内橋は、橋脚がひどく損傷し、国鉄日高本線の橋梁では橋脚と地盤との間に約20cmの相対変位を生じ、堤防は20~30cmほど沈下していた。道路橋の被害に液状化が起因していたか否かは詳しい調査結果を待たなければ分からぬが、鉄道橋の方にそれに起因した被害が見当たらぬいため、液状化が直接の原因ではないものと推察される。

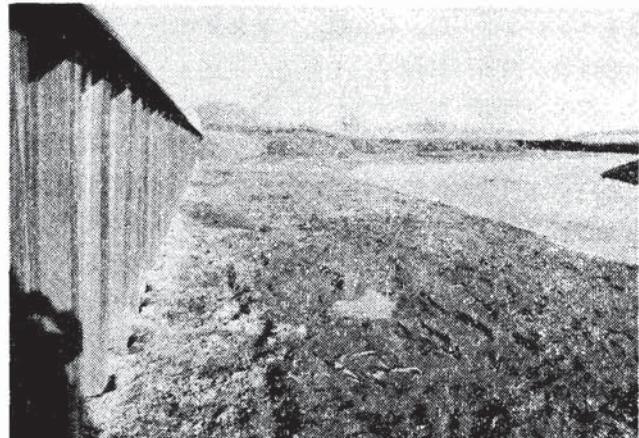
写真-2 有良川河口の矢板前面に見られた噴砂

有良川河口（静内町浦和地区）では、写真-3に示すように、道路盛土を留めている矢板護岸が前にはらみ出して、路肩も崩れていた。矢板前面の川底や少し上流の洲に噴砂が見受けられた（写真-2）から、矢板のはらみ出しは、前面の地盤が液状化し受動土圧が減ったことに起因しているのではないかと推察される。

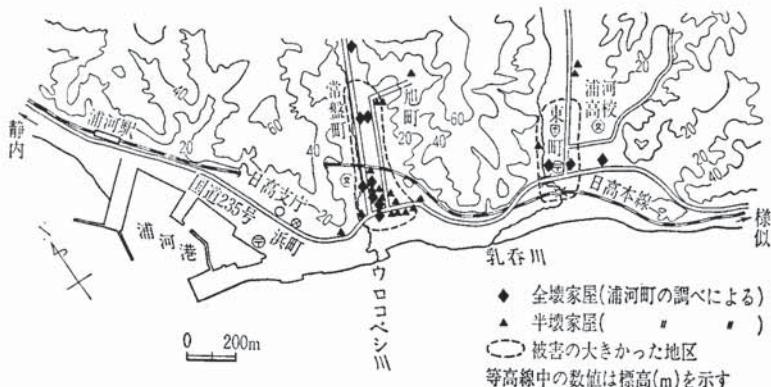
図-6 蒲河町内で被害の大きかった地区

蒲河町では、木造家屋を中心に建築物が被害を受けた。鉄筋コンクリート造、鉄骨造、コンクリート・ブロック造の建築物の被害は軽微で、エクスパンジョンジョイント、壁、柱のひび割れ程度であった。図-6に示したように、木造家屋の被害はウロコベシ川河口の常盤町、乳呑川河口の東町の沖積低地に集中していた。なお、ほぼ同じ地区に上下水道の埋設管の被害も集中していたようである<sup>10)</sup>。この地区では、写真-4に示したように、家屋の倒壊、傾斜、モルタル壁のはく離等が軒並に生じていた。そして、道路の歩道が路面より10~20cm沈下していた。また、乳呑川の護岸はコンクリートブロックで造られているが、このブロックがかなり崩壊していた。これに対し、海浜に市街地が発達した浜町付近では、ガラスの破損、モルタル壁のはく離程度の軽微な被害しか生じていなかった。なお、1968年の十勝沖地震の際にも、常盤町および東町で建築物が被害を受けていた<sup>11)</sup>。

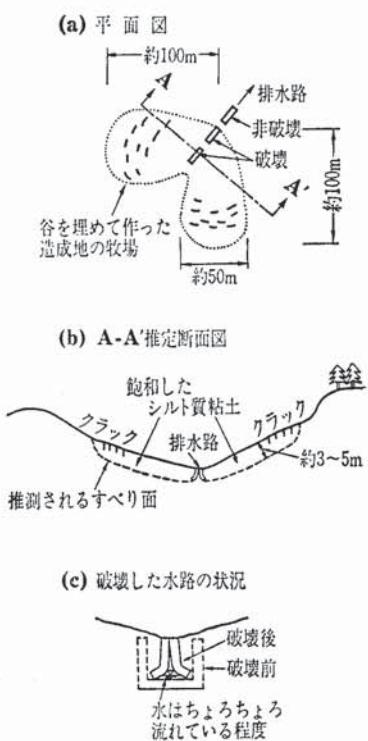
図-7 東静内における斜面の被害（その1）

静内町東静内地区では2種類のすべりが生じていた。その一つは、図-7に平面図および推定の断面図を示したように、谷を埋めて作った造成地の牧場で、谷に向かって地すべりが生じていた。中央部には木製の水路が設けてあったが、地すべりによって写真-5に見られるように、押された恰好で破壊していた。谷を盛り立てた土はシルト質粘土であるが、この盛土の底面の排水が不完全で盛土が飽和状態にあり、したがって強度も低かったものと考えられる。

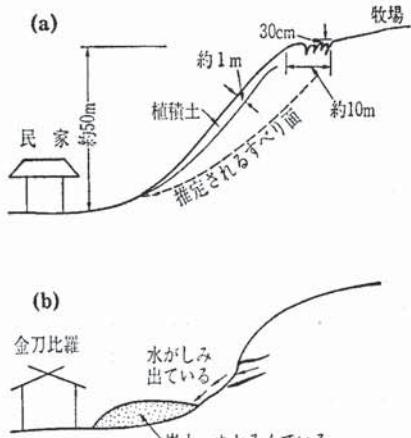
図-8 東静内における斜面の被害（その2）

もう一つの斜面では、図-8(a)に示したように、約50mの高さの斜面ですべりが生じていた。崖ふちから約10mの位置にき裂があり、約30cmの段差を生じていたため、かなり深いところにすべり面が生じているのではないかと推察された。また、同じ崖のほかの箇所では、(b)に示したように、崖下に小規模のすべりが生じ、そこから少量の水が浸み出していた。

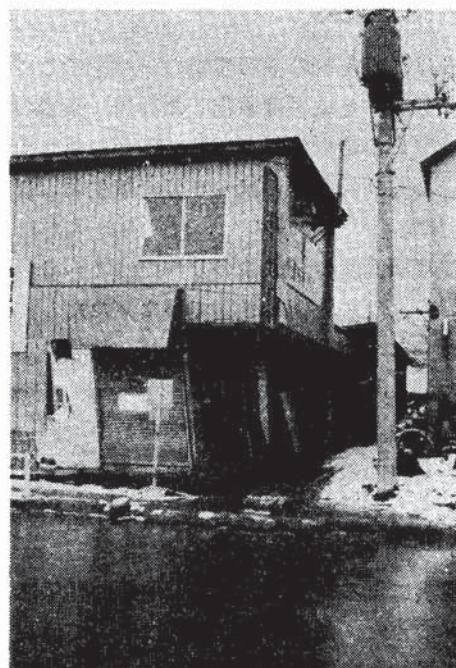
写真-4 傾斜した家屋（浦河町）

乳呑川付近の低地のうち、蒲河高校傍のボーリングデータによると、深度1~4m付近までN値=0~1回の泥炭層、その下位に深度7m付近までN値=1~2回のシルト層、12mまでにN値=6回程度のシルト層が堆積し、これ以深にN>30の泥岩層が存在している。これに対して浜町付近の地盤は砂質土から成っている。1952年、1968年の十勝沖地震においては泥炭地で構造物の被害が大きいことが報告されており<sup>11), 12)</sup>、また宮城県沖地震(1978)の際にも泥炭層が表層に堆積している苦竹付近で中層建築物に被害が多く発生したが、これらから考えて、表層での地震動の増幅度のみならず、泥炭の強度、沈下特性が構造物の被害に影響を与えたのではないかと考えられる。つまり地震時に泥炭層が圧縮沈下したり、強度低下することに起因して、上の構造物が被害を受けたものとも考えられよう。ただしこれは推論に過ぎないため、地震荷重が加わった場合

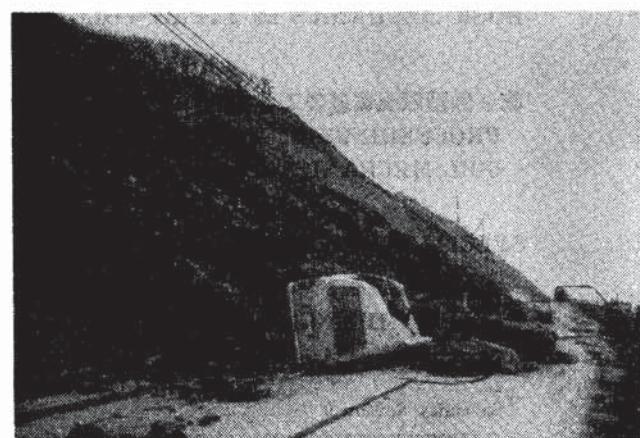
写真-6 静内町入船地区での斜面崩壊

次に、国道235号の交通止めの原因となった斜面崩壊が静内町入船地区(5箇所)、三石町鳶舞地区(1箇所)で生じていた。いずれも数10m程度の高さの凸型斜面であり、表層のすべりが主であった。なお、これらの一連の崩壊箇所は1981年8月の台風12号による豪雨でも多数崩壊してい

写真—6は、静内町の崩壊現場の一つを示しているが、この付近に分布する地質は風化した砂岩、頁岩の互層で、N70°W, 25°Sの走向傾斜を有し、斜面に対し流れ盤となっていた。切取り勾配は1割～8分で植生および金網で保護されていた。
