2007 年新潟県中越沖地震災害調査

報 告 書

社団法人 地盤工学会

## 3.7 柏崎市山本団地

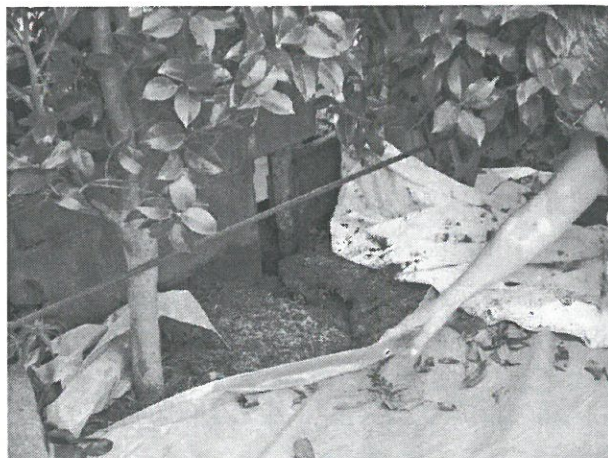
北側地域、すなわち砂丘側の宅地は、砂丘斜面の勾配がそのまま残る上段と盛土の中段、擁壁を挟んだ下段に住宅が建てられている。このうち中段の宅地では、写真上に赤く線を引いたように、斜面に平行な複数の家屋に跨る地盤の開口亀裂

（写真 3.7.2-1）が生じ、中段の家屋の多くは写真 3.7.2-2 のように、下段側に向かって数段の段差が生じ、基礎から引きずられるように大きく下段側に傾いた。また、写真 3.7.2-3 のように、上段側の道路との間に大きな開口部が生じるとともに、地盤が大きく下段側に移動した。複数の家屋で、給・排水管が引きちぎられるように破断した。また、中段の盛土を支える擁壁も崩壊したり、大きく下段側に変位するとともに、頭部が下段の家屋側に傾いて、下段の家屋に衝突しているところ

写真 3.7.2-1 敷地を跨いで生じている亀裂（北側地域中段の敷地）

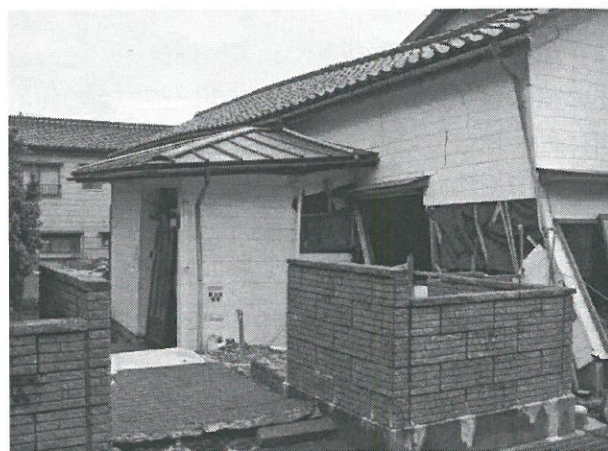
写真 3.7.2-2 下段側（写真奥）へ大きく傾いた中段の家屋（北側地域の上・中段間道路より撮影）

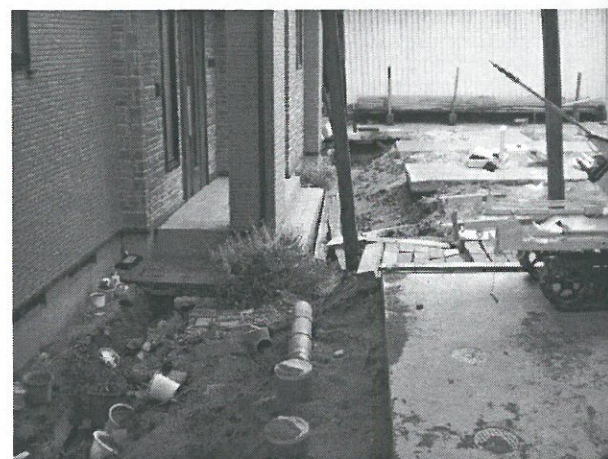
写真 3.7.2-3 開口部を生じさせ移動した家屋（北側地域中段、写真 3.2.6-1 のサウンディング地点④）

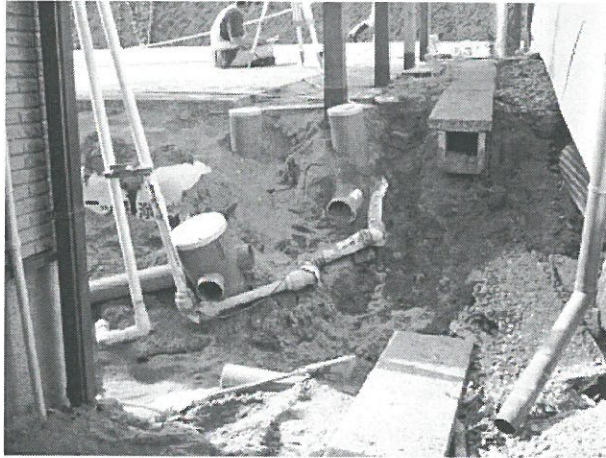
同図中に示した三箇所から撮影した写真を写真3.7.7-1, 2, 3にそれぞれ示す。段差部分からはゆるい砂層の一部が見られ、これらが地震時に液状化したため、宅地全体に大きな変状をもたらしたと推定される。

写真 3.7.7-1 宅地内に生じた段差 (図 3.7.7-2 の Photo(A)) (写真 3.7.2-3 の家屋の別アングル)

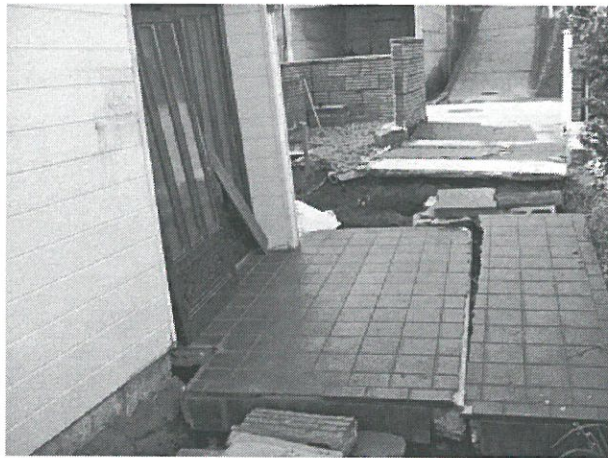
写真 3.7.7-2 宅地内に生じた段差 (図 3.7.7-2 の Photo(B)) (写真 3.7.2-2 の家屋の別アングル)

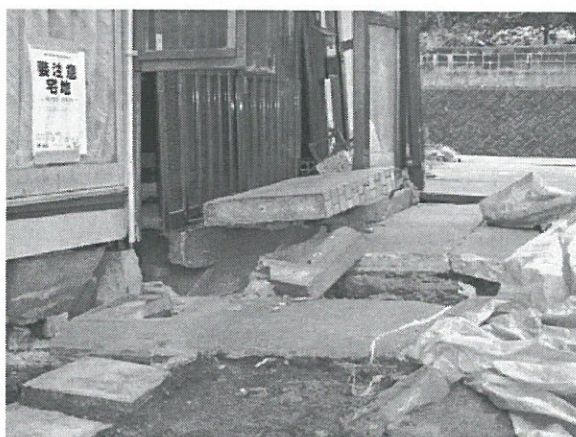
写真 3.7.7-3 宅地内に生じた段差 (図 3.7.7-2 の Photo(C))

写真 3.7.7-3 に見る宅地内の段差によって, 図 3.7.8-2 に示すように建物が V 字型に折損し, 建物の道路側の部位で 70~80cm の鉛直変位を生じた。

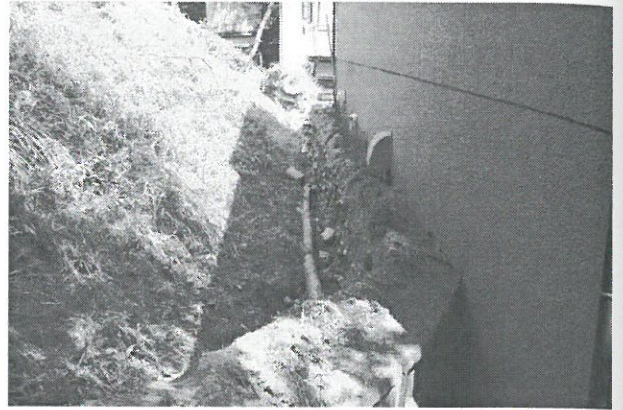
前項に記したように、砂丘崖そのものが崩壊して家屋を損傷した一例で、砂丘斜面を土留めしていた擁壁が前傾し、写真 3.7.8-1 のように家屋の背面に衝突した。

写真 3.7.8-1 a 宅の背面に衝突した擁壁

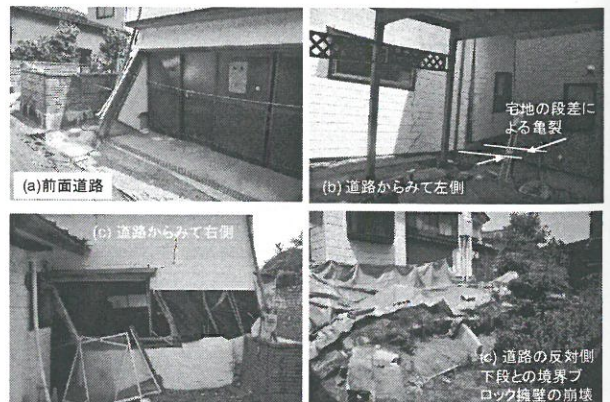
図 3.7.7-2 の 3 軒のうち左側と真ん中の家屋で、前者は写真 3.7.2-3 と写真 3.7.7-1、後者は写真 3.7.2-3 と同写真 3.7.7-2 のような状況である。b 宅は、図 3.7.7-1 中の波線の滑落崖が家屋前面に発生して大きく傾いたものの家屋の損傷は目立たないが、c 宅はこの滑落崖の上に建物が跨っていたために、写真 3.7.8-2 のように建物が裂損した。南側に隣接する下段の宅地との境界を土留めしていたブロック擁壁が、同写真 (d) のように崩壊し、下段の敷地も南側に水平変位した。

写真 3.7.8-2 家屋下を過った滑落崖被害 (c 宅)

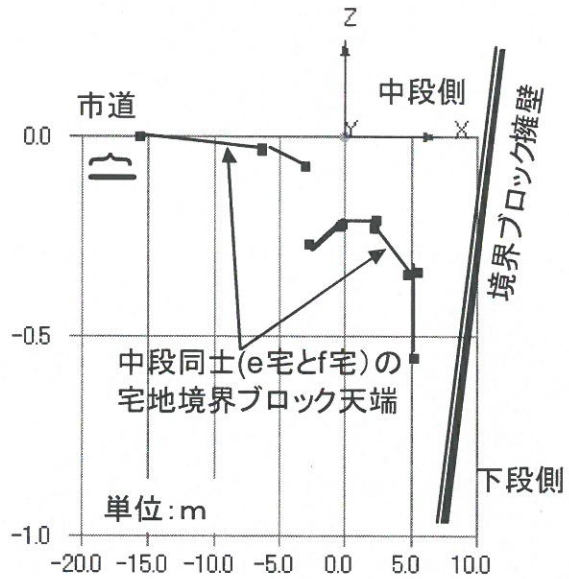
図 3.7.8-3 は, 中段の e 宅と f 宅の敷地境界ブロックの変位を示す。延長 15m で約 55cm 沈下し, 中央の大きな段差とともに, 中・下段の境界ブロック擁壁の前傾に伴う擁壁背面の落ち込みが見られる。写真 3.7.8-3 のように, 前傾したブロック擁壁が下段の家屋背面を直撃した。

図 3.7.8-3 中段の敷地境界ブロックの変位

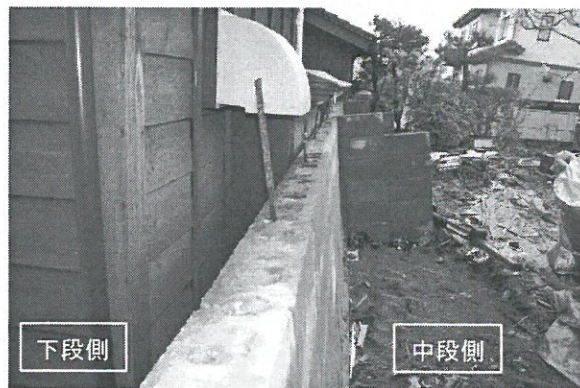
写真 3.7.8-3 土留めブロック擁壁の衝突

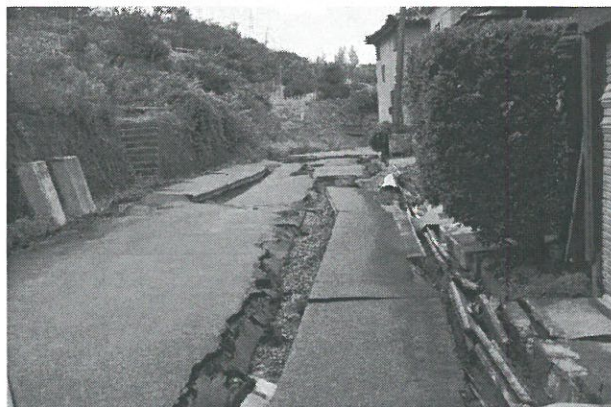
写真 3.7.8-4 は、g 宅（手前）と h 宅（奥）前の道路の亀裂で、写真左の砂丘斜面にも亀裂が目立つ（写真 3.7.8-5）。突き当たりの畑の中に噴砂痕があり（写真 3.7.8-6）、g 宅の宅地にも噴砂が見られる（写真 3.7.8-7）。h 宅は傾斜しており、宅地の南側部分は盛土のようで、南端は急傾斜になっている。写真 3.7.8-8 は、その下の水路で、

写真 3.7.8-4 g 宅と h 宅前の道路の亀裂

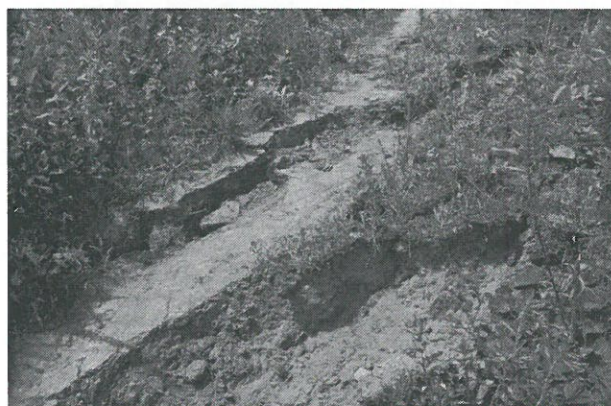
写真 3.7.8-5 h 宅と向かいの砂丘斜面の亀裂

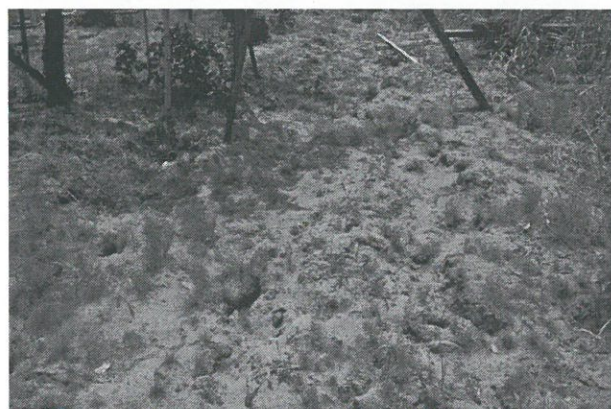
写真 3.7.8-6 h 宅奥の畑の噴砂痕

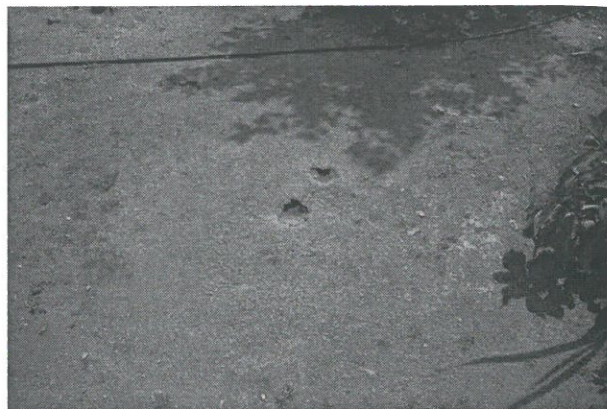
写真 3.7.8-7 g 宅の敷地の噴砂

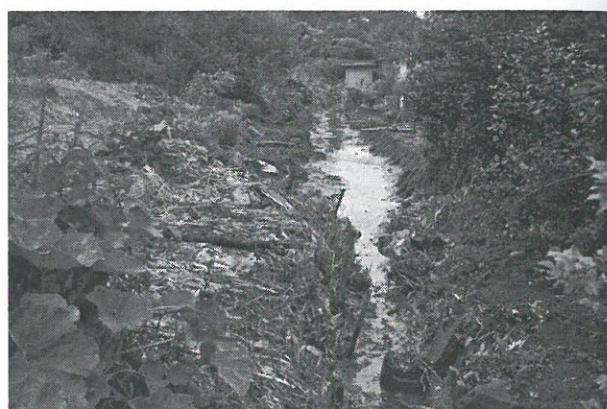
写真 3.7.8-8 閉塞後に開削された i 宅裏の水路

地震によって水路の一部が消えたために、掘削し直したとのことであった。これらのことから、h 宅付近では砂丘から水路にかけて広い範囲で、地盤の液状化に伴う地すべりが惹起され、地すべり舌部の表層の変位と、液状化による川底の盛り上がりによって水路が消失したと考えられる。

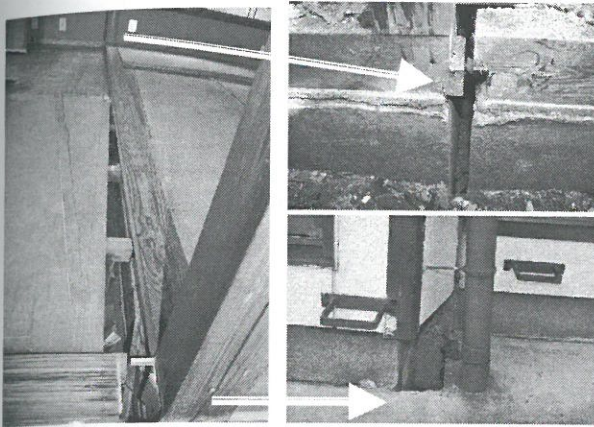
k 宅の敷地は中段よりも低く下段よりも高いところに立地しており、道路側、l 宅、m 宅の 3 方が低く、3 方に変位した。道路側では側溝が潰れ、l 宅側の擁壁が前傾して車庫が傾いた。m 宅敷地との高低差は 1m 程度で、土留めブロック擁壁が前傾して m 宅側にも地盤が変位し、建物基礎が引っ張られて破断した。その結果、写真 3.7.8-9 のように土台の継手も外れ、床が開いた。やや高い中段側の敷地から押された水平変位量は建物中央で大きく、建物は弓なりに変形しているため、写真に見るように床の開きが不均等である。

写真 3.7.8-9 床の開きと基礎の離隔 (k 宅)

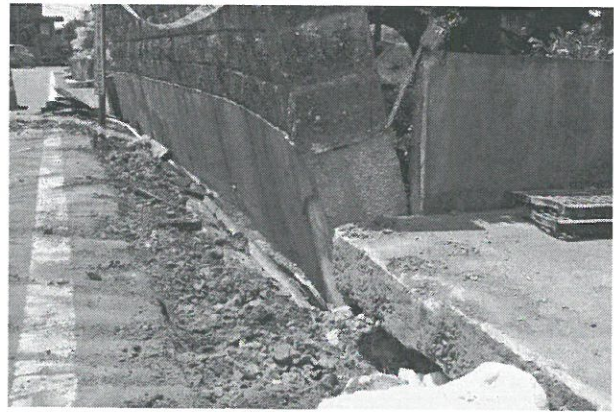
中断の f 宅の擁壁がせり出して家屋背面に衝突し, 家屋と敷地を玉突き状に前面道路側に押し出した (写真 3.7.8-11)。擁壁前面の宅地表面に

水が滲出して湿地状態であり, 地下水位は宅地表面にほぼ一致する。敷地内に噴砂が見られるとともに道路側の庭は隆起し, 写真の宅地内のコンクリート通路も道路より 20cm 余り隆起した。

写真 3.7.8-11 玉突き状に押された下段 (o 宅)

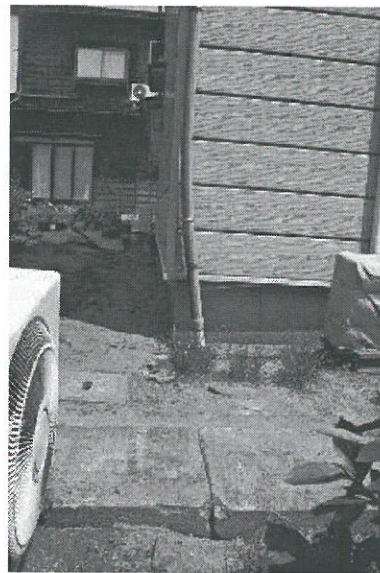
この家屋は写真 3.7.8-2 (d) の崩壊した擁壁下に位置し, 写真 3.7.8-12 の雨樋パイプの曲がりによると, 建物よりも敷地が 8cm 多く変位した。

写真 3.7.8-12 建物と敷地の相対変位 (r 宅)

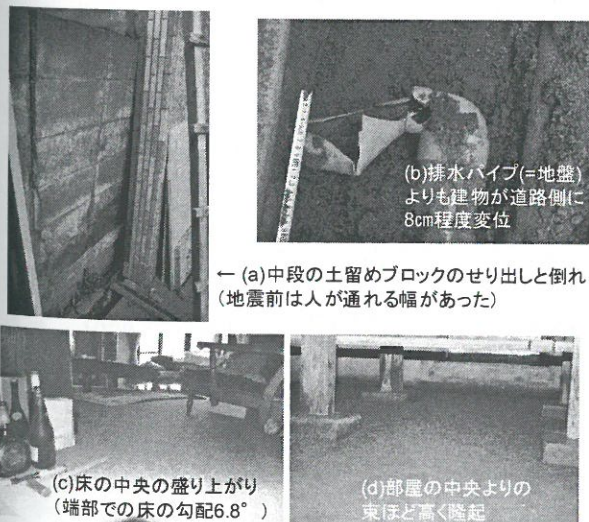
写真 3.7.8-10 擁壁の衝突と建物の変位 (m 宅)

中段との境界ブロック擁壁がせり出し (写真 3.7.8-10 (a)), 幅 47cm 程度の通路だった家屋背面の通路が 26cm に狭まり, 上は建物に衝突した。同写真 (b) のように, 地盤よりも家屋が 8cm ほど多く押されて前に出た。基礎の被害は見られないが, 南西側敷地で液状化痕が著しく, 居間の床は中央が隆起した (同写真 (c))。擁壁から離れた部屋であるので, 中段から押された土が隆起したものでなく, 建物下地盤の液状化による軽量部分の浮き上がりと思われる。後に住人が床下に潜って砂地を均し, 束の高さを調節して補修した。

← (a)中段の土留めブロックのせり出しと倒れ (地震前は人が通れる幅があった)

(b)排水パイプ(=地盤)よりも建物が道路側に8cm程度変位

(c)床の中央の盛り上がり (端部での床の勾配6.8°)

(d)部屋の中央よりの東ほど高く隆起

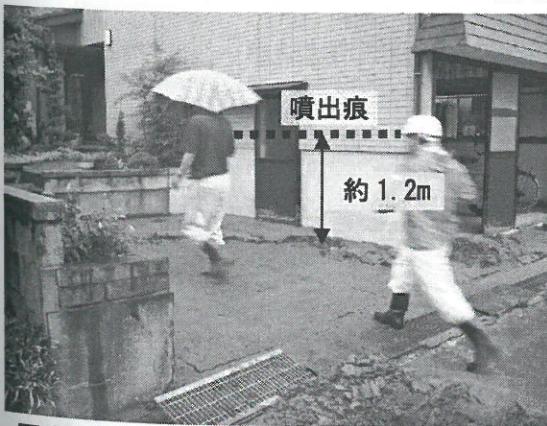
この地区の北側旧河道の内側では、地震発生後に住宅地内や道路等いたる所で写真3.8.1-1に示すような液状化による噴砂現象が発生した。被災した住民の証言と家屋の外壁に付着した噴砂痕や堆積した砂の量の多さからその現象が激しいものであったことが分かっている。同様に、北東にある農業用地内でも写真3.8.1-2に示すように噴砂が発生した。図中の噴砂発生箇所を見ると、発生した噴砂は概ね旧河道上に集中していることが分かる。調査地点13付近の旧河道以外の箇所にも発生しているが、写真3.8.1-3に示すように埋戻土の液状化と思われるものや、写真3.8.1-4のように民家の庭で噴砂が見られたものなど、埋戻土もしくは地表面付近の氾濫堆積物の液状化と思われる。

写真 3.8.1-1 宅地内の噴砂(旧河道上)

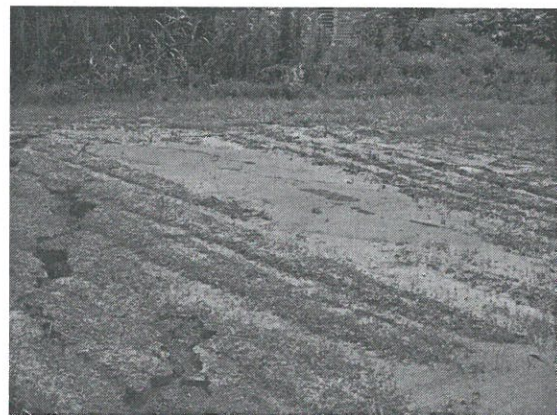
写真 3.8.1-2 農業用地内の噴砂(長岡高専, 尾上篤生氏撮影)

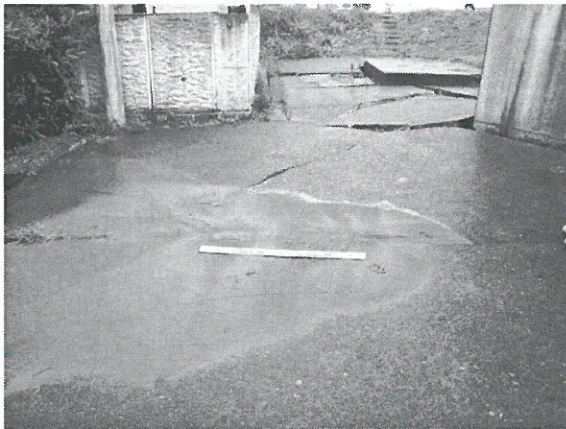
写真 3.8.1-3 道路上に残る噴砂（旧河道以外）

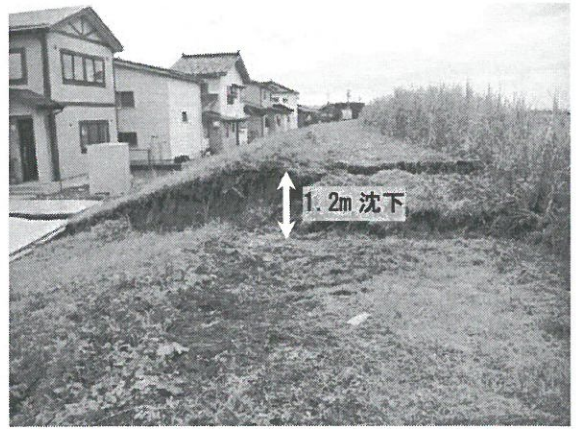
図中の写真3.8.1-6の箇所では、鯖石川新河道堤防の一部で高さ1.2mの段差が生じていた。段差の直近の堤内地寄りでは、地震発生後の8月6日に行った標準貫入試験結果（以下、SPT試験という、図中SPT試験の調査1の箇所）を図3.8.1-4に示す。図より堤体天端から深度5m付近までN値が5以下で地下水を多く含んだ緩い砂や礫で構成されていることが分かる。段差が発生した箇所のから上流・下流側にわたるSPT試験データが無いために断言することはできないが、鯖石川現河道の河床が堤防天端から6m下がった位置にあることを鑑みると、N=14の砂礫層（深度5～6m）が現河道の河床と同じ深度であり、これより浅い部分は氾濫堆積物や埋め立てられたものと予想され、この部分で液状化が発生し、堤体に沈下が生じた可能性がある。

写真 3.8.1-6 鯖石川新河道堤防の沈下（柏崎地域振興局提供）

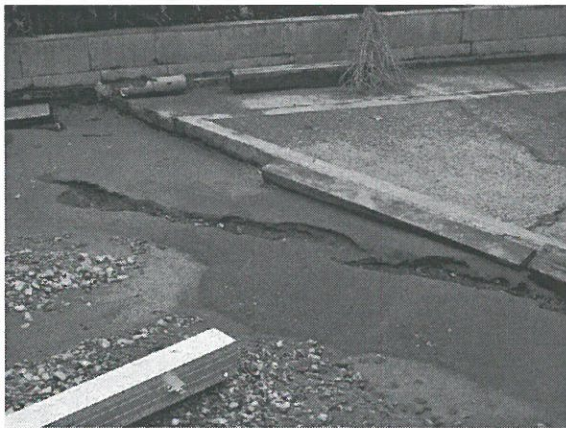
写真 3.8.1-4 調査地点 13 付近の噴砂（長岡高専、尾上篤生氏撮影）

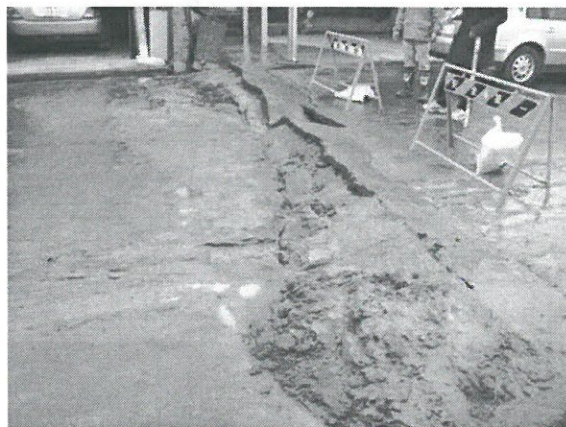
この地区では、噴砂の他、地震動を受けた地盤の変状に起因したと考えられる道路の盛り上がり（写真3.8.1-5）、宅地と道路に挟まれたU字側溝の圧縮破壊、地割れ等が多数散見され、いずれも旧河道上や、旧河道と現河道に挟まれた地域に被害が集中していることがわかる。

写真 3.8.1-5 道路の盛り上がりと噴砂痕

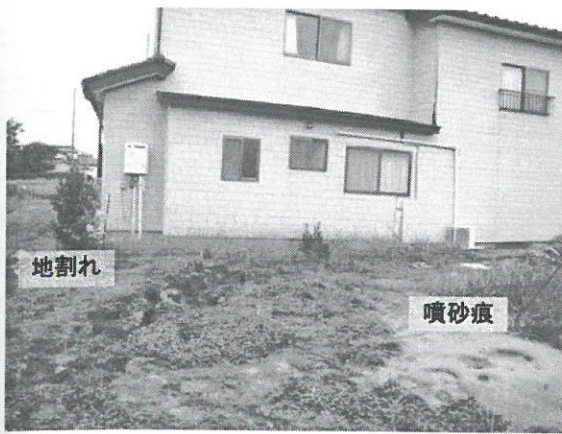
一方で地盤災害が卓越した旧河道の近辺では、図中の写真 3.8.1-7 に示すように、ちょうど旧河道の境界にあたると思われる、噴砂をともなう地割れによって分断された家屋を除き、外見上倒壊した家屋や建物の基本構造部分に著しい損傷が確認された家屋はほとんど見られず、要注意住宅が多く分布している。

写真 3.8.1-7 住宅地内の地割れと噴砂痕
