2007 年新潟県中越沖地震災害調査

報 告 書

社団法人 地盤工学会

5.9.2 下水道の被害

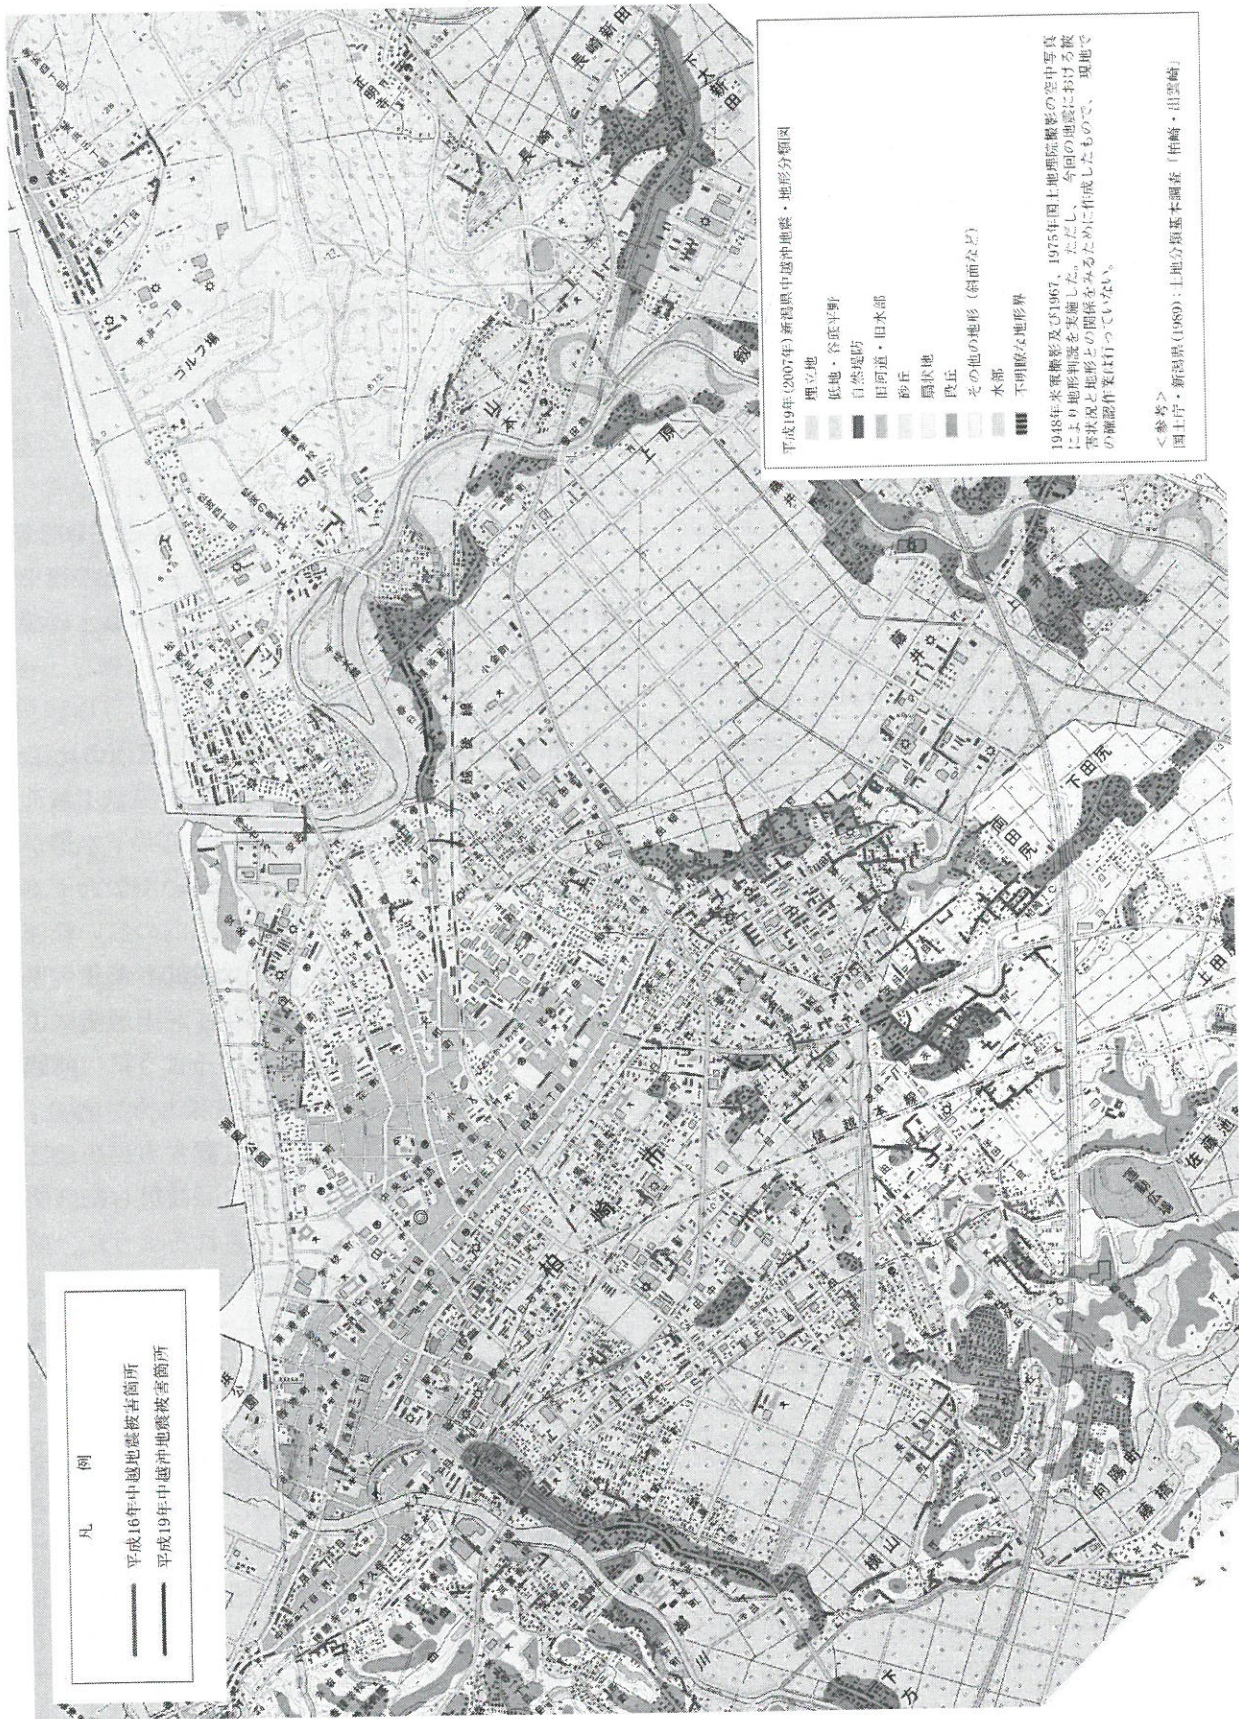
図 5.9.2-1 柏崎市における今回と前回の地震における公共下水道の被災区間(文献³⁾より一部抜粋)

表 5.9.2-1 に示すように、2007 年新潟県中越沖地震により柏崎市では約 36.3km の公共下水道が被災した。図 5.9.2-1²⁾に柏崎市において公共下水道が被災した区間を示す。被害は市内の広い範囲にわたって発生した。この図には 2004 年新潟県中越地震による被災した区間も示す。両地震によって被災した区間を比較して分かるように、前回被災した区間は今回の地震では被災しなかった。

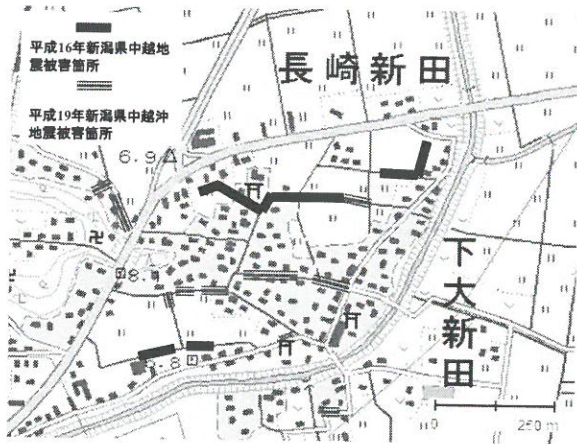
図 5.9.2-2 長崎地区における前回と今回の地震による被災区間の比較

図 5.9.2-2 に柏崎市の北部に位置する長崎地区において、前回被災した区間と今回被災した区間の詳細な位置を示す。これに示されるように、前回被災して復旧した区間では今回明らかに被災しなかった。なお、今回被災した区間では写真 5.9.2-1 に示すようにマンホールが大きく浮き上がった。

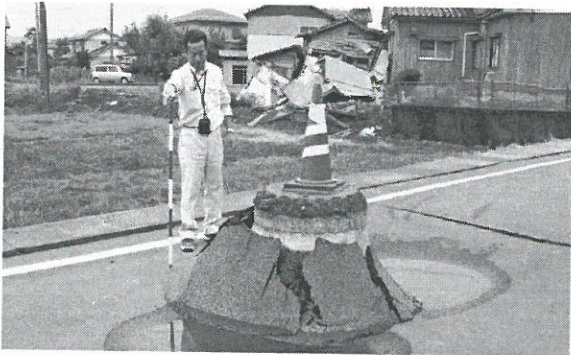
写真 5.9.2-1 柏崎市長崎地区で浮き上がったマンホール

図 5.2.9-4 に突出したマンホールの位置と突出高さの分布を示す。突出したマンホールは柏崎市内の広い範囲に分布するが、その突出高さは 20cm 程度より低いものが多い。最大でも写真 5.2.9-1 に示すように 50cm 程度であり、2004 年新潟県中越地震や、2003 年十勝沖地震、1993 年釧路沖地震などで見られた 1m を超すような大きな突出は発生しなかった。

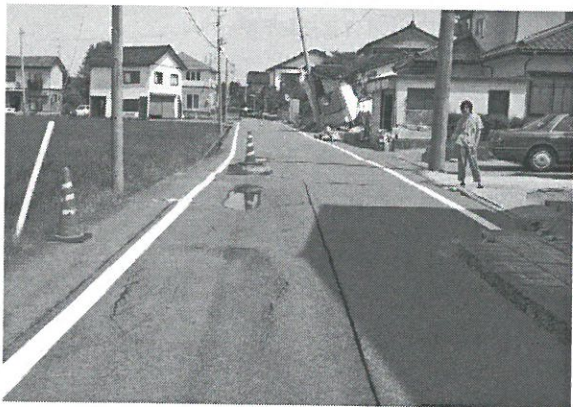
一方、柏崎市の南部に位置する半田地区、茨目地区、堀地区でも、前回被災した区間の隣の区間が今回被災する、といったはっきりとした違いが現れた。写真 5.9.2-2 に茨目地区で今回浮き上がったマンホールを示す。

写真 5.9.2-2 茨目地区で浮き上がったマンホール

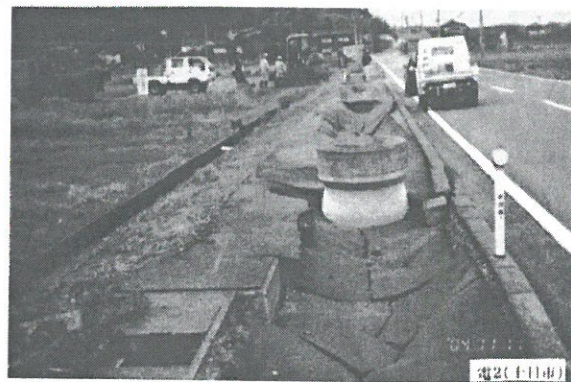
道管渠に対して、対策をとって復旧した効果が発揮されたもう一つの事例として、刈羽村における農業集落排水施設がある。刈羽村では新潟県中越地震の際に農業集落排水施設の多くが被害を受けた。そのうち、中央部付近におけるマンホールの浮上り量の分布を図 5.9.2-3³⁾に示す。この図に示されるように、十日市地区の軟弱地盤で最も大きく浮き上がった。その時の写真を写真 5.9.2-3 に示す。

写真 5.9.2-3 2004 年新潟中越地震の際に刈羽村十日市地区で浮き上がったマンホール (刈羽村の資料による)

刈羽村では新潟県中越地震の復旧にあたって石灰を埋戻し土に混合して埋め戻す固化方法がとられた。写真 5.9.2-3 と同じ箇所でも 2007 年新潟県中越沖地震後 4 日目に撮影したものを写真 5.9.2-4 に示す。写真に示されるように管渠上の歩道に多少変状は生じたものの、マンホールは浮き上がらなかった。このように刈羽村でも前回の地震で被災して対策をとって復旧したマンホールや管渠は、今回の地震では被害を受けなかった。

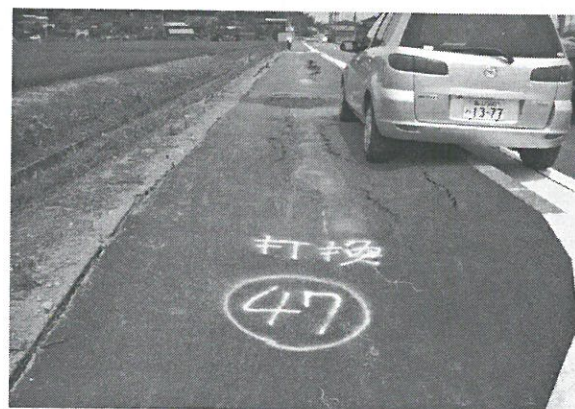
写真 5.9.2-4 2007 年新潟県中越沖地震における刈羽村十日市地区の無被災状況

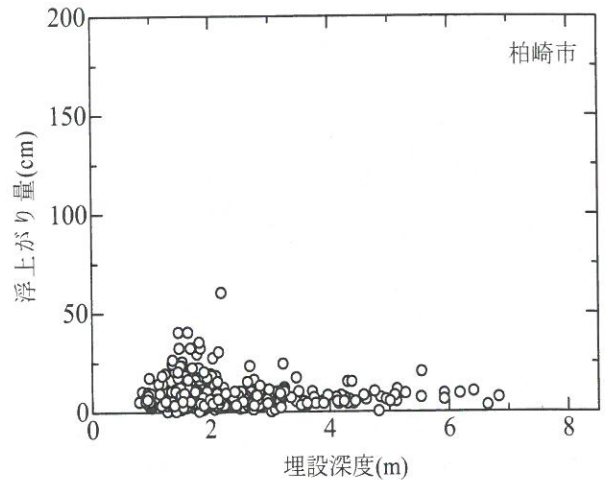
図 5.2.9-5 マンホールの埋設深度と突出量

といったものが挙げられよう。そこで、図 5.2.9-5 に示したマンホールの埋設深度を調べ、突出量との関係をプロットしてみると図 5.2.9-5 となる。なお、ここでは開削工法で埋設されたもののみ示している。一方、図 5.2.9-6 には 2003 年十勝沖地震における豊頃町の同様な関係⁵⁾も示す。十勝沖地震のデータでは埋設深度が深くなると突出量も大きくなる傾向もあったが、今回の地震ではそのような傾向は見られなかった。マンホール周囲の埋戻し土がすべて液状化し、周面摩擦がゼロになると仮定すると埋設深度が深くなると浮上り量が大きくなるはずであるが、今回の地震ではそのような傾向は見られなかった。その理由は分からない。なお、両地震とも埋設深度が 2m 程度だと浮上り量は 10~30cm 程度となっている。

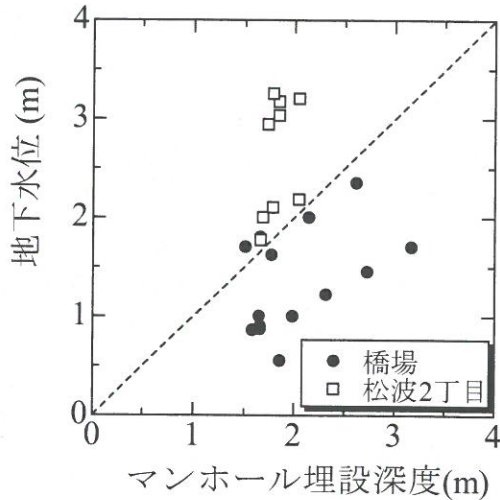
図 5.2.9-7 原地盤が液状化した橋場，松波 2 丁目地区におけるマンホール埋設深度と地下水位の関係

この原因を検討するため、両地区のマンホール埋設深度と地下水位の関係をまとめてみた。両地区では第 3 章で述べたように、地震後にスウェーデン式サウンディングが多く行われている。その際に地下水位も測定しているため、その水位をもとに、近傍のマンホールの埋設深度を調べて図 5.2.9-7 にプロットした。図に見られるように、松波地区ではほとんどの地点で地下水位がマン

ホール埋設深度より深かった。従って，原地盤で液状化が発生してもマンホールは浮き上がらなかったことが理解できる。これに対し，橋場地区ではマンホール埋設深度が地下水位より多少深

かった。ただし，その差は最大で 1m であり，また，マンホールの埋設深度自体が 2m より浅かったため，浮き上がり難かったのではないかと推定される。

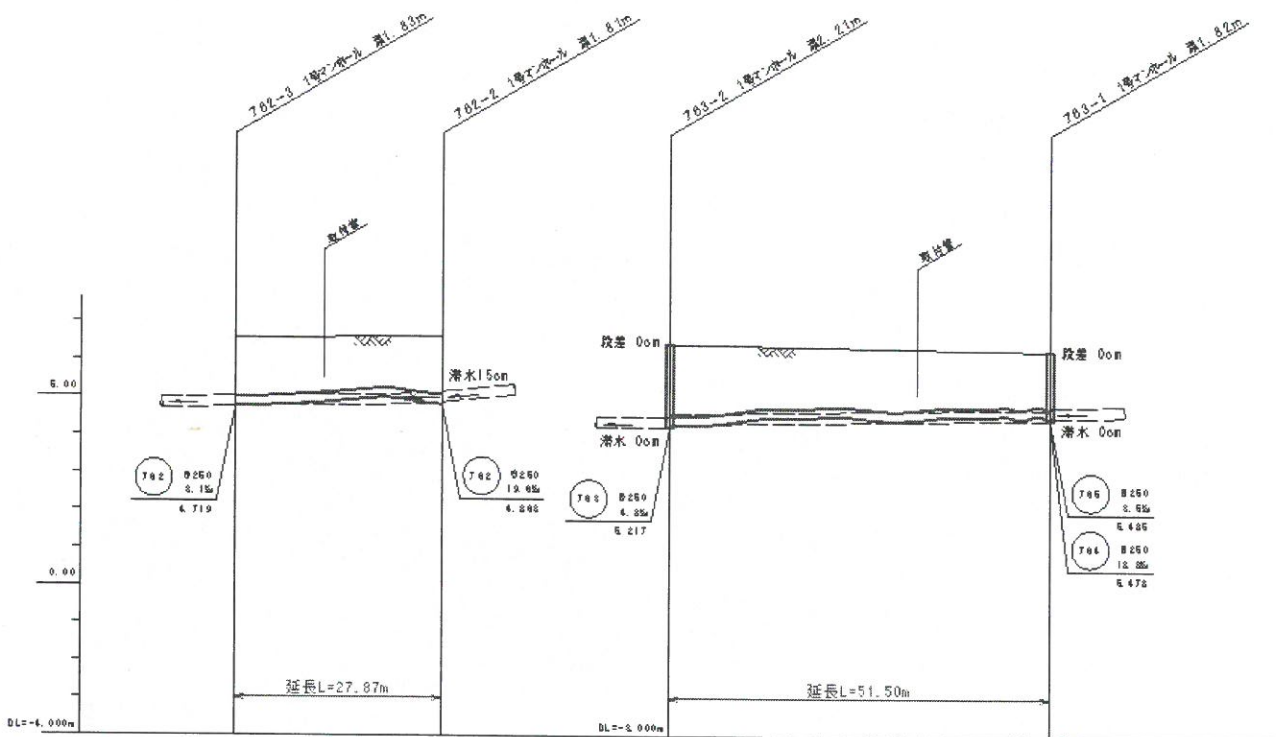
マンホールは特に突出せず無被災であったのに，管渠は浮き上がり被害を受けた区間がいくつか生じた。図 5.2.9-8 に災害査定資料に示された田塚地区の一つの事例を示す。この付近のボーリングデータによると，図 5.2.9-9 に示すように地下水は GL-0.8m 程度である。それに対し，この区間の管渠やマンホールの埋設深度は約 2m である。従って，GL-0.8m~GL-2m の深さの埋戻し土は液状化した可能性がある。これによって管渠は浮き上がったと考えられるが，(iii) の橋場地区と同様にマンホールの埋設深度は浅いため浮き上がらなかったのではないかと考えられる。

図 5.2.9-8 マンホールは浮き上がらなかったが管渠は浮き上がった例（柏崎市の資料による）

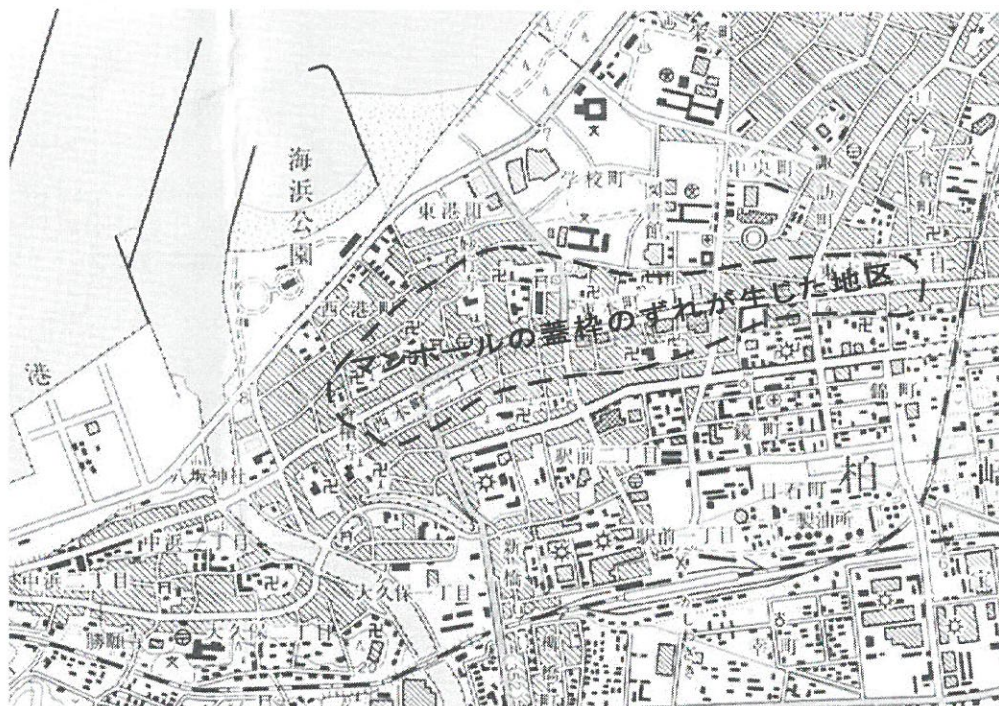
図 5.2.9-10 マンホールの蓋枠のずれが多く発生した地区の概略

前述したように、今回の地震では柏崎市においてマンホールの蓋枠のずれが多数発生した。この発生した地区は図 5.2.9-10 に概略の範囲を示すように、西本町、東本町一帯である。

この地区は低い砂丘上に位置し、K-NET 柏崎の NS 成分で 667cm/s^2 の地表最大加速度を記録するなど、地震動が大きかった地区である。家屋や他のライフラインの被害も多く発生している。下水道のマンホールはコンクリートリングを重ねて作製されるが、この地区ではそのリングのずれが

多く発生した。その向きも特に斜面に沿った方向ではなく一定でなかった。K-NET 柏崎のボーリングデータによると、地表から 2~3m の深さまで N 値が 5 以下の緩い砂層が堆積している。また、本町通りのボーリングデータによると地表から GL-2.5m 付近までは N 値が 5 程度の非常に緩い粗砂が堆積し、その下部に GL-4.8m 付近まで N 値が 7 程度の緩い粗砂が堆積している。地下水位は GL-5.1m の深さにある。

従って、マンホールのリングがずれた原因として考えられることは、表層の緩い砂層が大きな地震動によってせん断変形したことによるのではないと思われる。ただし、その緩い砂層は地下水位上にあり、不飽和の状態でせん断変形したことになる。もしそうであれば、今まで認識されてこなかった現象となり、今後の研究が必要と考えられる。

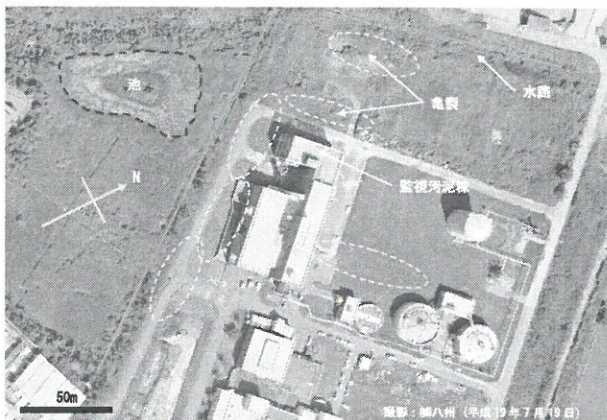
写真5.9.2-5 地震直後の航空写真

柏崎市自然環境浄化センターでは、水処理機能に支障は生じなかったものの、監視汚泥棟の基礎杭損傷とそれに伴う汚泥棟継手箇所分離、汚泥移送管等の破損により、汚泥処理機能に支障が生じた。柏崎市自然環境浄化センターは鯖石川河口の左岸側に位置し、その内にある監視汚泥棟は既設部と増設部からなっている。前者は鉄筋コンクリート造の地上3階、地下1階建てであり、サンドコンパクションパイルによる地盤改良を行った上に直接基礎で支持されている。後者は鉄筋コンクリート造の地上3階建てであり、長さ8mのPHC杭基礎(φ700mm)で支持されている。今回の地震では、監視汚泥棟の増設部の基礎杭が損傷する被害が生じたほか、ガスホルダーや脱硫棟にも基礎杭の損傷による傾斜等の被害が生じた。なお、監視汚泥棟の既設部については特に

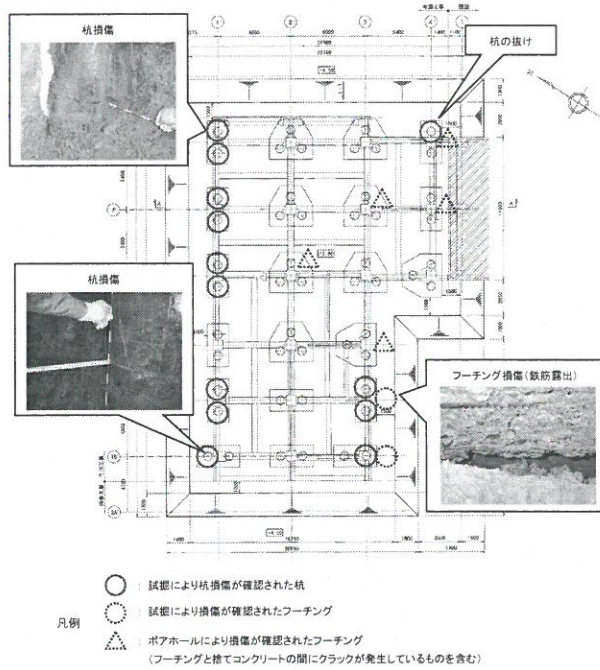
地震後に行われた監視汚泥棟基礎杭の試掘調査の結果、ほぼ全数の杭頭に損傷が確認され、一部フーチングにも損傷が見られた。増設部の残留変位は、監視汚泥棟既設部からの相対変位として、短辺方向に130mm、長辺方向に185mm生じ、沈下は70mmであった。増築部の南西約50mには池(窪地)があり、全体に池に向かって緩やかな下り勾配となっている。また、その増築部と池の間および北西側には水路も存在している。監視汚泥棟周辺地盤表面のクラックの発生の状況および地震後に実施した測定の結果を図5.2.9-12に示す。地震により増築部周辺の地盤にはクラックが生じた。地震後の測定の結果によると、増築部周辺の地盤は池の方向に0.5m~1m程度水平変位していたことが分かった。

図5.2.9-13に示す監視汚泥棟周辺の地震前のボーリングデータによると、地表面下GL-2.7mまで砂が主体の盛土であり、その下部にGL-6.7mまでN値が10前後の細砂・中砂が堆積している。地下水位はGL-3.7mに存在し、地下水位以下のこの細砂・中砂層が液状化したのではないかと考えられている。従って、強震動による慣性力およびこの層の液状化により生じた地盤流動により、基礎杭が損傷したと考えられている²⁾。

図 5.2.9-11 汚泥監視棟増設部の基礎杭の破損状況

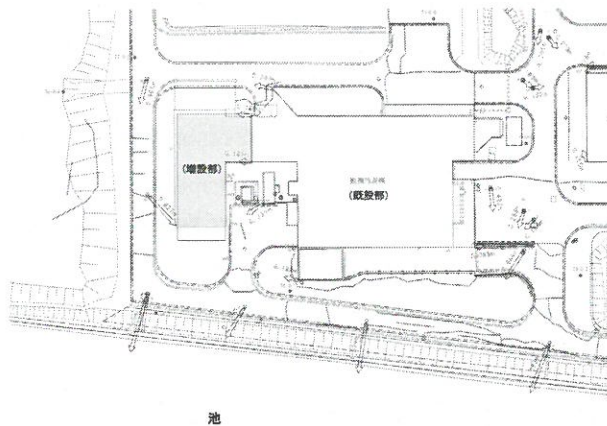
図 5.2.9-12 監視汚泥棟周辺地盤の状況

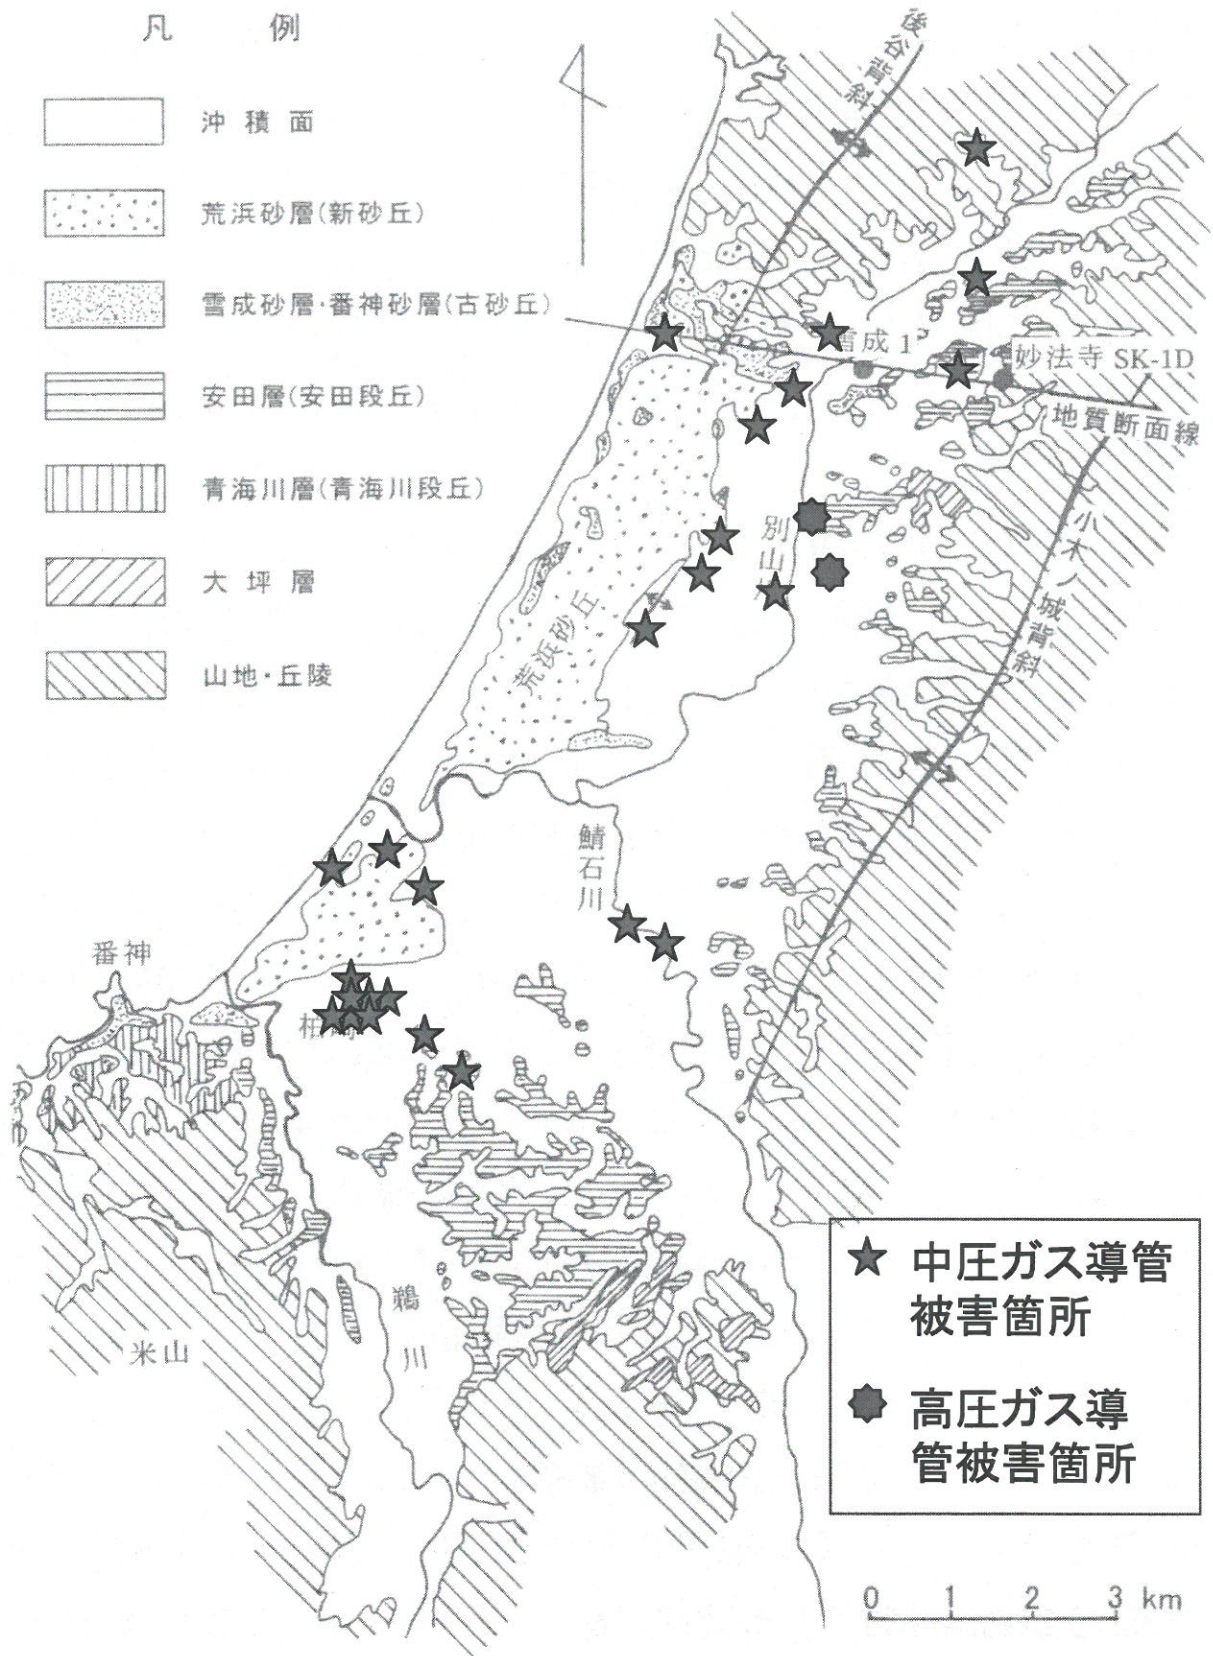
図 5.9.3-1 柏崎市・刈羽村における高圧・中圧ガス導管被害位置 (資料 1 に資料 2 による被害箇所をプロットしたもの)

高圧ガス導管や中圧ガス導管は一般に地震を受けてもあまり被害を受けない。ところが、今回の地震では表に示すように、柏崎市と刈羽村において高圧ガス導管および中圧ガス導管が合計28箇所被害が発生した。これらの被災箇所を大まかな地形分類図上²⁾に示すと図 5.9.3-1 となる。被災箇所は広い範囲に分布しているが、主に沖積面や砂丘の際といった地形境界に分布しているようである。

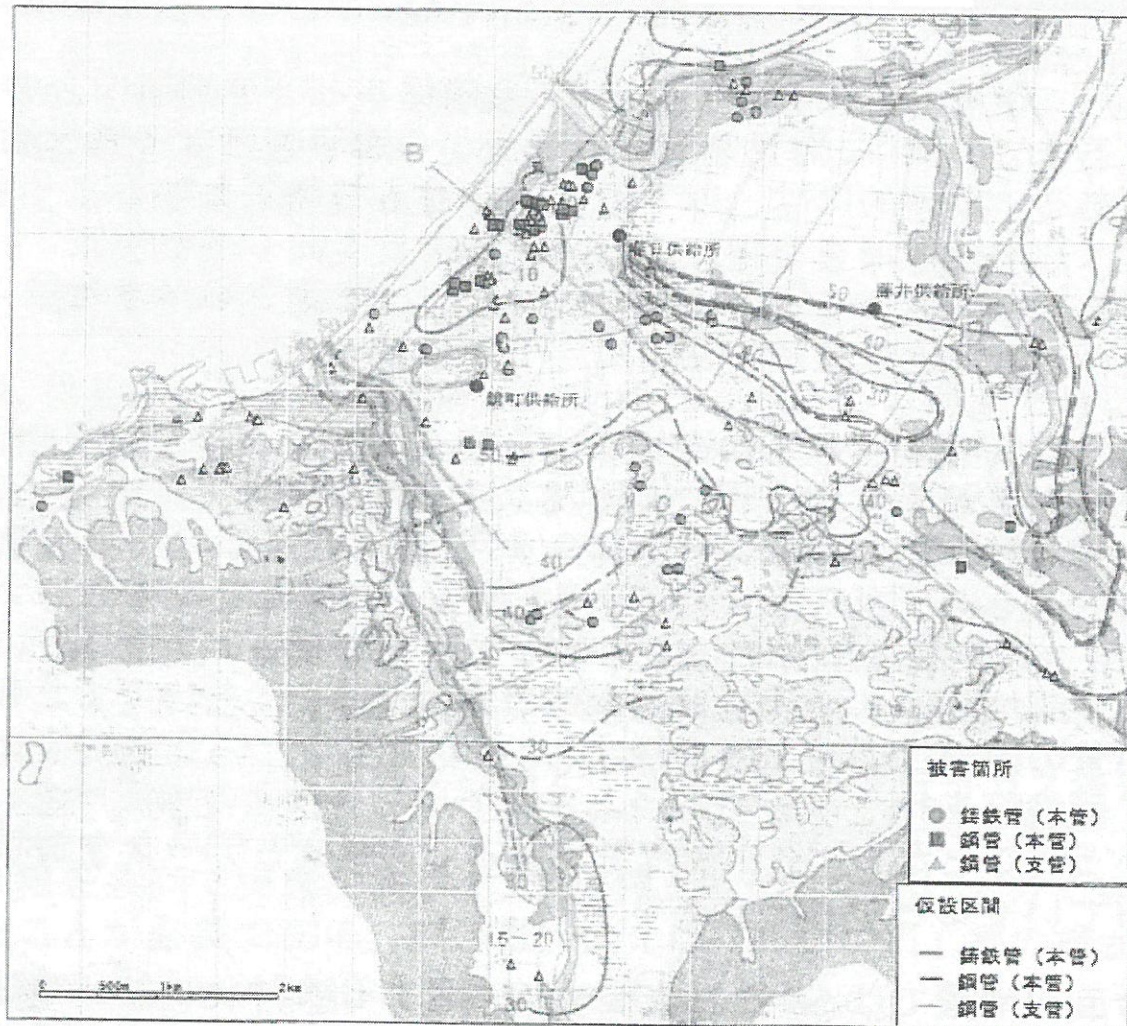
図 5.9.3-2 旧柏崎市地区における低圧ガス導管の被害箇所と仮設区間・地形条件の相関¹⁾

低圧ガス導管の被害箇所と地形分類を図 5.9.3-2¹⁾に示す。これに見られるように被害の大半が地形境界付近で発生している。このため、高・中圧ガス導管と同様、地盤の硬さが不連続となる地形境界付近での複雑な地盤の揺れが、低圧ガス導管に対する被害の原因と推定されている。

また、液状化が発生した地区では、被害も相対的に大きくなっていった。さらに、砂丘縁辺部の傾斜を有する地区では相対的に被害が多かった。これは液状化に伴う地盤の流動が生じたためと考えられている。
