# 東名牧之原地区における盛土のり面災害の実態

## The actual situation of the slope of earthfill that collapsed by an earthquake disaster in the Tomei Expressway Makinohara district.

高木宗男\*, 横田聖哉\*, 菅浩一\*\*, 安田進\*\*\*, 太田秀樹\*\*\*\*  
Muneo TAKAGI, Seiya YOKOTA, Koichi SUGA, Susumu YASUDA and Hideki OTA

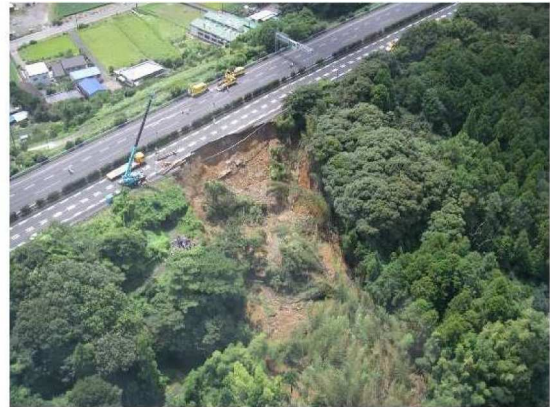
2009年8月11日5時7分頃発生した駿河湾を震源とする地震により、東名高速道路の牧之原 SA 付近（191.6KP 付近）で上り線の盛土のり面が延長約40mにわたり崩落（写真-1）した。土砂が流出した範囲に民家等の施設がなく、人災が発生しなかったことは幸いだった。しかしながら、この災害により上り線が約4日間に渡って通行止めとなり、お盆の帰省と重なったため大きな社会的影響を与えたとともに、計測震度5.9（菊川 I C地震計）で崩落したという事実から、高速道路の耐震性という観点からも大きな注目を浴びた。

写真-1 盛土のり面の崩落状況

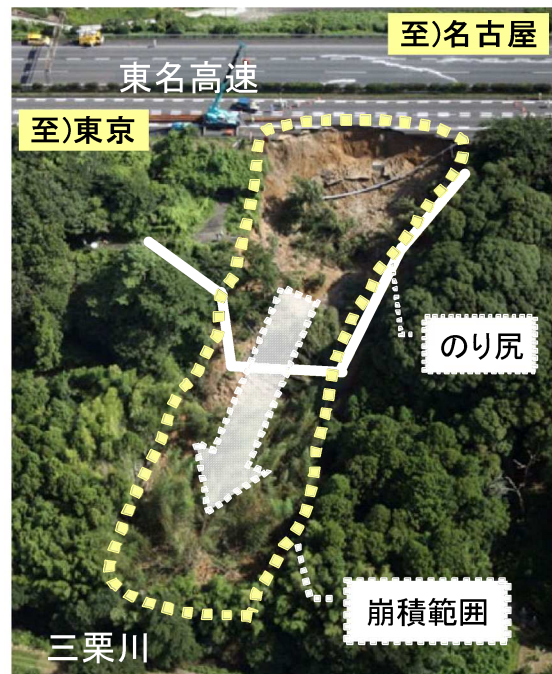
この他に、高速道路においては、静岡県内の数箇所でも路面のたわみや橋梁のジョイント部で10cm程度の段差が生じたが、軽微であり短時間で復旧した。しかしながら、牧之原SA付近の上り線盛土箇所は、地震発生直後の緊急点検において、路肩部を含むのり面の崩落が確認され、崩落面が切り立っていたこともあり、時間の経過とともに崩壊が走行車線まで拡がり、長時間の通行止めを要する大きな被害となった。(写真-2)

写真-2 盛土のり面の崩落状況

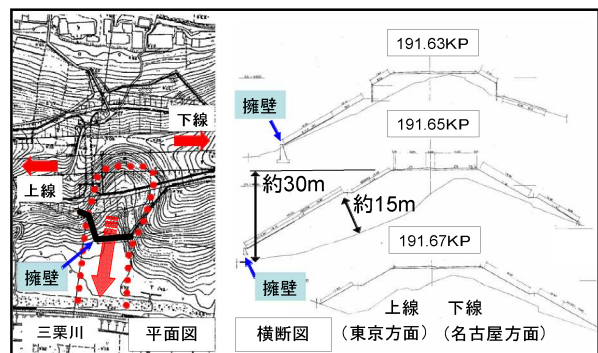
被災箇所は、高速道路が牧之原台地の尾根を縦走するように通過しており、切盛を交互に繰り返して道路構築されている。図-2に示すように、馬の背状の地山に鞍を載せたように盛土されており、盛土高さは30m程、土被りは15m程度であった。また、崩落箇所が盛土に隠れた幅40m程の沢地形であることも確認された。崩落土砂は事業地外に40m程流出し三栗川の手前で止まった。

図-2 被災地の平面・横断面図

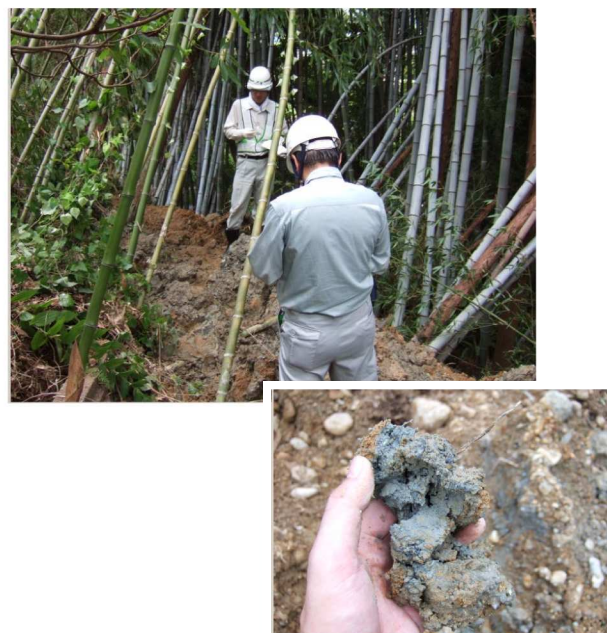
地震発生翌日に崩積土の周辺を踏査(写真-3)した結果、崩積土の表面には孟宗竹の竹林・根が波を打ったように滑り出しており水が多かったことがうかがえた。崩積土の先端付近では足がぬかるむほどの粘性土が露頭していた。この粘性土は、一部岩片が混じっており暗青灰色を呈し、当該地に包含される相良泥岩であると推察された。さらに、段丘砂礫に含まれる礫が粘土に混ざっていたことから、崩積土は地山が崩れたものではなく、高速道路の盛土材であることが現地踏査で推察された。

写真-3 崩積土先端付近の孟宗竹と粘性土

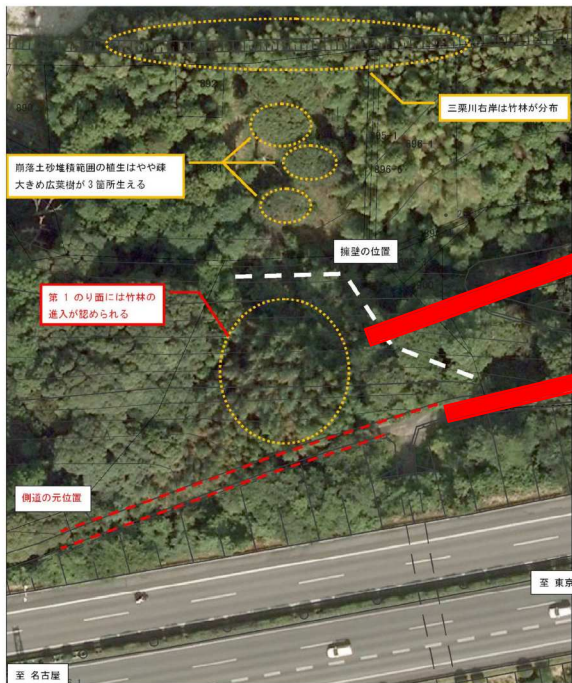
写真-4 被災前 2008 年

被災前・2008年(写真-4)より、側道下ののり面(写真中の記載は第一のり面)に竹が繁茂していることが分かる。このことから、地下水位が高い状態にあることがうかがえた。さらに、被災前と被災後(写真-5)の空中写真の比較から、崩落土砂の移動方向と距離が読み取れる。被災前に第

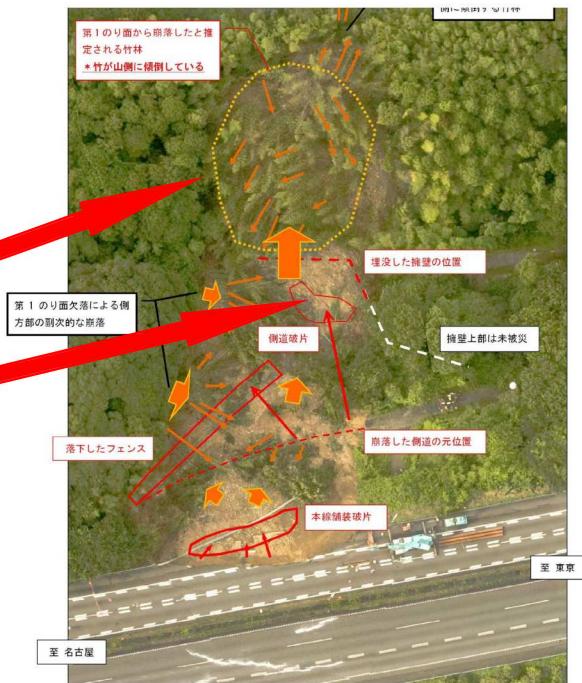
写真-5 被災直後 2009 年

1 のり面にあった竹林が、今回の崩落で川岸まで移動しているのに対し、側道脇の立入防止フェンスや側道舗装の移動量が小さくこれらが同時に移動したものと考えるににくい。従って、盛土の下部のり面(側道下のり面)が崩落し、上部のり面は下方盛土が消失したことによって、安定性を失い崩落したのではないかと推察された。

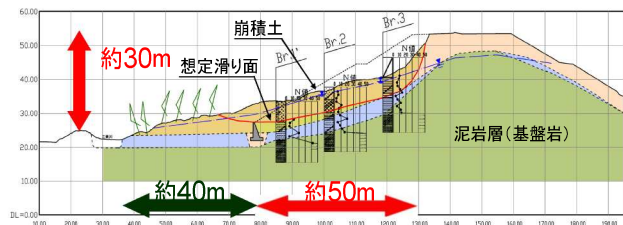
盛土崩落の原因究明のために、すべり面の特定・盛土材の物性、構成・基礎地盤・地下水位の把握を目的に図-3に示すように、ボーリング調査等を実施した。調査によると、崩積土は牧之原段丘砂礫を多量に含む粘性土からなり、最小N値は3程度。崩落を免れた路体は礫混り粘土でφ5~50mm程度の礫や一部泥岩礫が混入し最小N値は5程度で相対的に粘性化していた。一方、基盤は相良泥岩層でN値は50を超えていた。地下水位は崩積土の高い位置まで上昇したことが確認された。

図-3 ボーリング調査結果

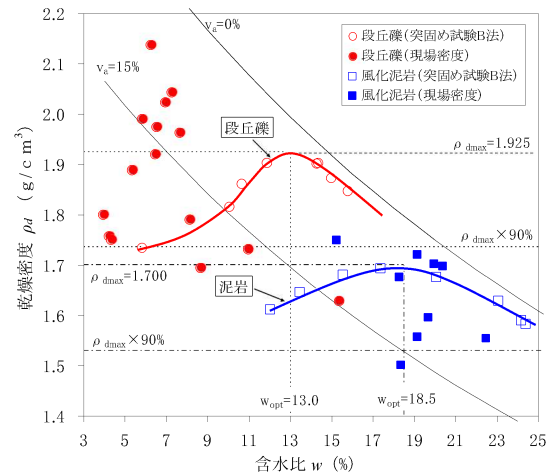
崩落箇所の近傍で現場密度を測定した結果と締固め試験の結果を図-4に示す。段丘礫はRI計器による密度試験、風化泥岩はコアカッターによる密度試験を用いた。段丘礫は、最大乾燥密度1.925g/cm<sup>3</sup>、最適含水比13.0%に対して、現場密度は含水比4~11%の乾燥側であるが、大半は $\rho_{dmax} \times 90\%$ よりも高い状態であることが確認できた。風化泥岩は、最大乾燥密度1.700g/cm<sup>3</sup>、最適含水比18.5%に対して、現場密度は最適含水比付近もしくは湿潤側であり、ほとんどが $\rho_{dmax} \times 90\%$ を超える状態であった。また、空気間隙率 $v_a$ でも、ぜい弱岩の施工が必要とされる15%以下であることが確認できた。したがって、盛土の締固め状態は良好であったといえる。

図-4 崩落盛土の現場密度試験結果

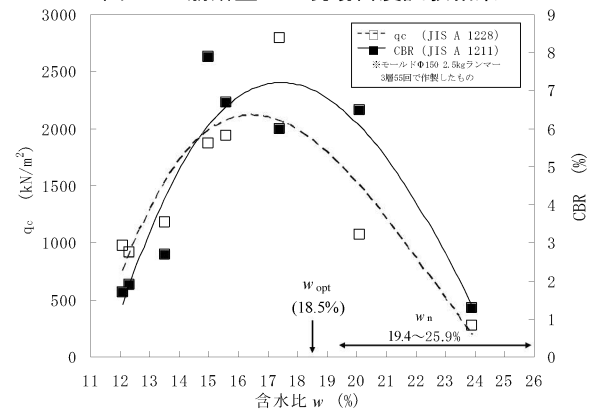
崩落箇所の盛土材のうち、風化泥岩を用いたコーン指数、CBR 試験の結果を図-5 に示す。コーン指数、CBR ともに最適含水比 18.5%に対して、若干乾燥側でピークを示し、 $q_c=2,000\text{kN/m}^2$ 、CBR7%程度で盛土材料としては十分な値である。しかしながら、自然含水比は19~26%の範囲にあり、含水比が20数%を超える状態ではコーン指数、CBRともに著しく小さくなる傾向にある。

図-5 風化泥岩のコーン指数、CBR

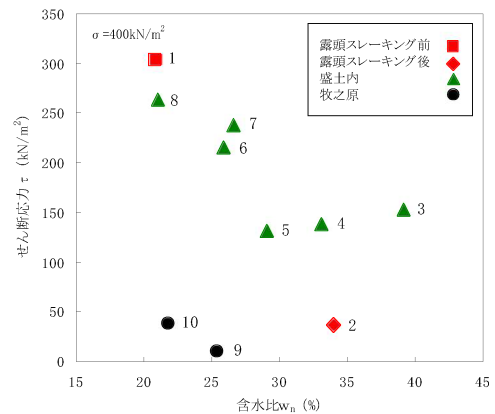
盛土材の風化泥岩を用いて、非圧密非排水(UU)条件による三軸圧縮試験を実施した。過去に行われた東名高速道路掛川地区の泥岩の試験結果<sup>2)</sup>とあわせて図-6 に示す。過去の試験結果(図中番号1~8)は、露頭部泥岩のスレーキング前後(図中番号1,2)、開通から27年経過後の盛土内材料(図中番号3~8)である。スレーキング前後でせん断応力は大きく低下する傾向にあることがわかる。また、盛土内材料のせん断応力は含水比に依存する傾向がある。今回の牧之原崩落箇所の風化泥岩(図中番号9,10:開通後40年経過)は粘土化が進行している材料で、せん断応力も著しく小さく、含水状態は異なるが露頭材料をスレーキングさせた材料(図中番号2)と同様の傾向であった。また、含水比値に相違はあるものの、過去の試験結果と同様に、せん断応力が含水比に依存する傾向がみられた。

図-6 風化泥岩の含水比と強度特性の関係
