1983年日本海中部地震
震害調査報告書

土木学会

第4編 土質・地盤

4.2 地盤災害一般

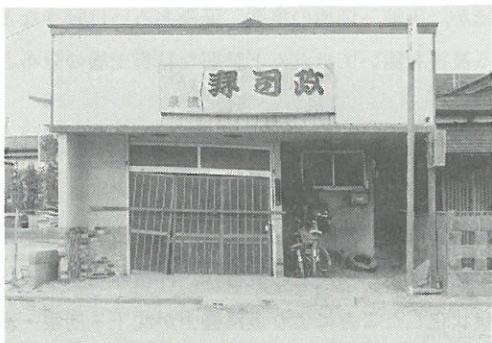
写真4.5 八郎潟干拓の被害

砂丘砂を用いない人工地盤においても液状化災害が認められた。すなわち、八郎潟干拓堤防のように、在来地盤の砂をサンドポンプでふいて造成した砂地盤に堤体を築造したため、敷砂の液状化によって、堤体が沈下・破壊・変形などの被害を受け、アスファルトフェーリングに無数の亀裂が発生した（写真4.5）。また、秋田港におけるように護岸の後背地の埋戻し砂が液状化した例も多い。青森港における被害も同様な被害と考えることができる。

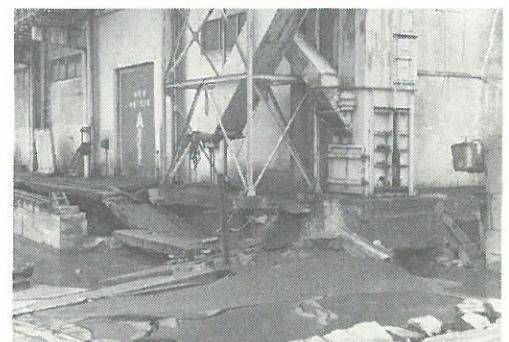
写真4.7 秋田港中島1号岸壁エプロン部の陥没と倉庫基礎の破壊

区(A 7)の南埠頭のD岸壁、中島1~3号岸壁では護岸が前傾し、エプロンの沈下・陥没、倉庫の基礎破壊、コンペアタンクの倒壊、公衆便所の不同沈下などが見られた。写真4.6は中島1号岸壁の一部が大きくはらみ出して水没した状況を、写真4.7はエプロンの陥没と倉庫基礎の破壊状況を示したものである。写真4.8は2号岸壁の荷揚用機械(アンローダー)の片脚が折損し、噴砂の中に埋没していた状況を示したものである。向浜地区(A 8)では、コンクリート矢板岸壁が約10度前傾し、エプロン部が1m沈下した。付近の道路も沈下し、亀裂が生じていた。地震当時施工中であった3号岸壁では噴砂が数多く見られた。写真4.9は向浜公園内にある掘込み式のベンチ部で生じた噴砂の状況を示したものである。大浜地区(A 9)では、鋼矢板構造の2号岸壁が陸側に傾斜し、はらみ出している所があり、護岸の基礎全体が動いたよ

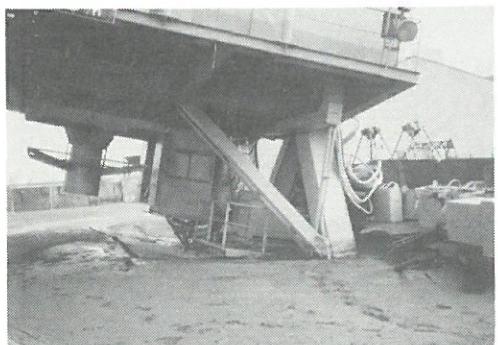
写真 4.8 秋田港中島 2号岸壁にある荷揚用機械（アンローダー）の片脚が折損し、噴砂の中に埋没
(東京工業大学 福原正志氏撮影)

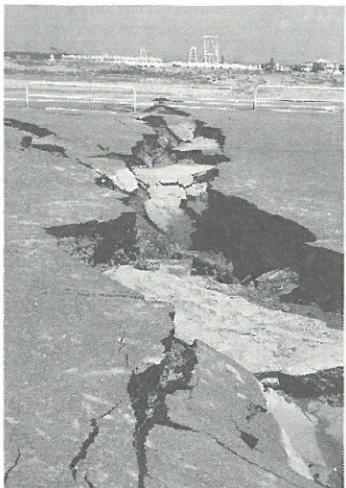
写真 4.10 秋田港外港地区にある倉庫脇の駐車場で発生した開口亀裂内の噴砂

うである。また、運搬用のボックスカルバートの継目部分が 1 m も開口し、鉄筋が破断していた。外港地区(A 10)では、広範囲にわたって無数の亀裂が走り、地盤がうねったようになっていた。写真 4.10 は駐車場で発生した開口亀裂内の噴砂の状況を示したものである。また、ケーソン岸壁が 1 m 程度移動し、そのエプロンが全面的に陥没し、最大 1.5 m も沈下していた(写真 4.11 参照)。その脇にある倉庫の床が基礎梁部分を残して陥没し、コンクリート製の柱の頭部が破損していた。

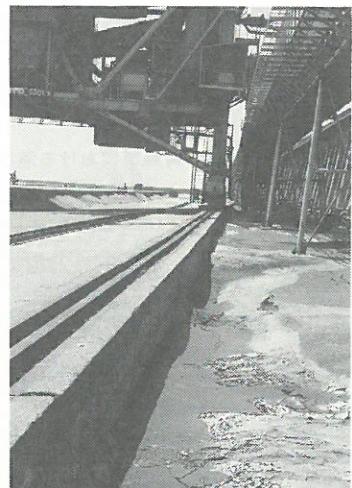
写真 4.11 秋田港外港地区の岸壁に接するエプロン部が全面的に沈下

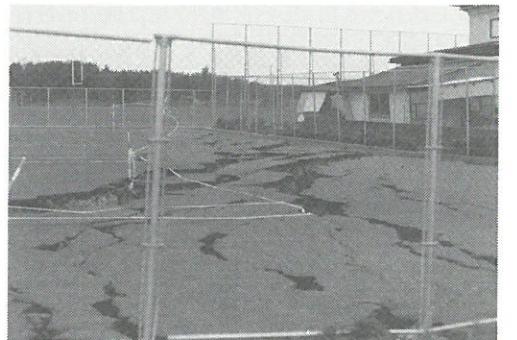
写真 4.13 県立男鹿工業高校テニスコートの亀裂とその脇にある宅地の盛土崩壊による家屋被害

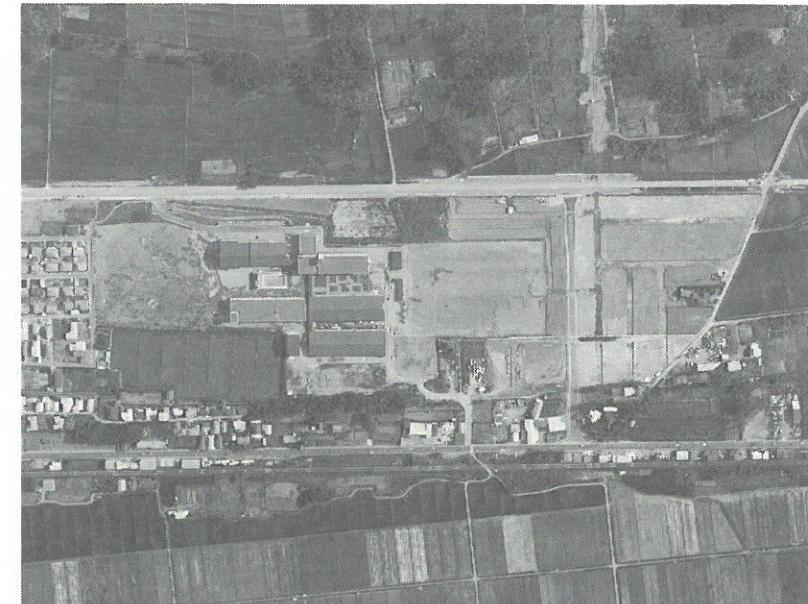
写真 4.14 地震発生当日に撮影した県立男鹿工業高校付近の航空写真 (国際航業撮影)

写真 4.14 の航空写真を見ると高校とその周辺の宅地造成地で地盤の亀裂や噴砂が認められるが、高校か

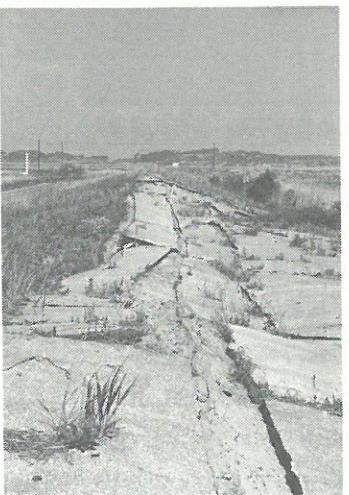
東部承水路北端付近では堤防が1m以上沈下し、堤防道路のセンターラインが約1.4mもずれたり、うねったりしていた（写真4.15、4.16参照）。このほか道路がうねったり、蛇行している所は東部承水路、西部承水路沿いで数箇所見られた。北部排水機場（F 2）では、建物の玄関付近や変電設備の基礎部分が沈下し（写真4.17参照）、土留め壁下端が約50cm膨み出していた。大潟橋（F 3）では、橋台ウイングが沈下し、その取付け道路が沈下、陥没していた。大潟橋の南から正面堤防にかけての砂利敷道路とその側溝では、亀裂の割れ目から噴砂が多数見られた（写真4.18、4.19参照）。さらに、東部承水路沿いでは、サイホン式取水工に被害が生じ、付近の道路横断暗渠（コルゲートパイプ）が浮上していた。

写真4.15 東部承水路北部の堤防崩壊

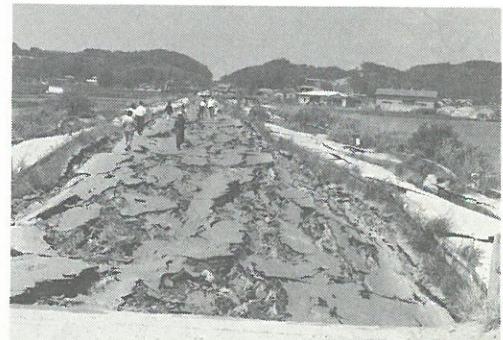
西部承水路では、堤防が0.5～1m沈下し、堤防の天端と水面との差が1m未満の所が何箇所も見られた。特に、五明光橋（F 6）付近ではどこに堤防があるのか分からぬ位沈下していた。五明光橋の取付け道路は無数の亀裂が走り、沈下しており、付近の水田では広範囲にわたって液状化していた（写真4.20参照）。

写真4.20 五明光橋若美町側取付け道路の破壊

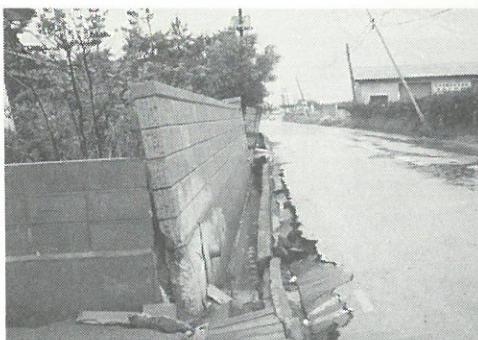
写真4.21 若美町上五明光バス停付近から見た被災状況

した。特に、若美町の玉の池(G 4), 五明光(G 5)で被害が顕著であった。この地域の詳細な液状化発生地点を図4.9に示す〔文献5〕を一部加筆修正〕。写真4.21は上五明光バス停付近の被災状況を、写真4.22は無筋の布基礎の破壊および上屋とずれた状況を示したものである。また、周辺のビニール水田やメロン畑で無数の噴砂が見られ、中には写真4.23のような形状を示すものも多数見られた。恐らく噴砂が生じた際、ビニール直下の不飽和状態の砂も一

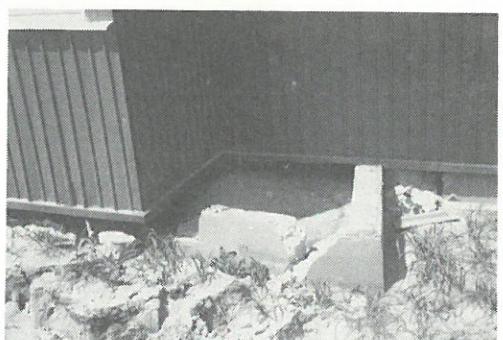
写真4.22 若美町五明光にある木造家屋の無筋コンクリート基礎の破壊と上屋の移動

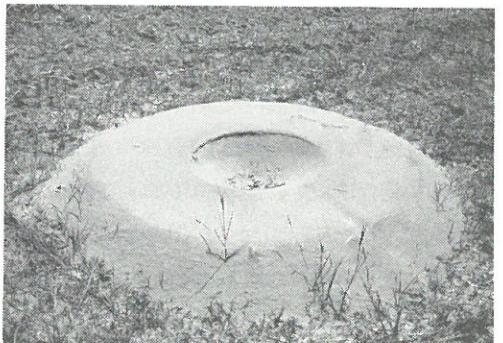
写真 4.23 若美町五明光における噴砂

緒に噴出したため、このような形状を示したものと考えられる。五明光地区では水田内に1m以上の段差がある亀裂も生じていた。

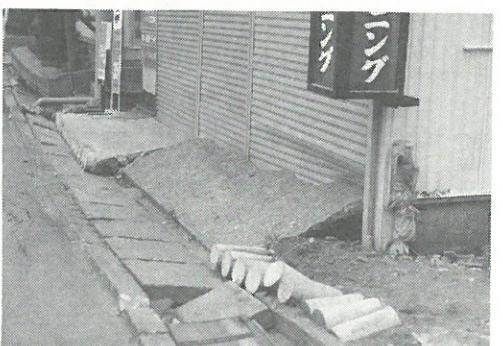
写真 4.26 能代市河戸川前山地区における道路側溝の破壊

後者には浅内(I3)、河戸川(I4)、古悪土(I11)がある。河戸川では門柱、ブロック塀の傾斜・転倒が数多く見られた。また、ガソリンスタンドのタンクが70cm浮き上がったり、家屋の基礎や道路端がひどく破壊していた(写真4.25、4.26参照)。この地域の詳細な液状化発生地点を図4.11に示す。

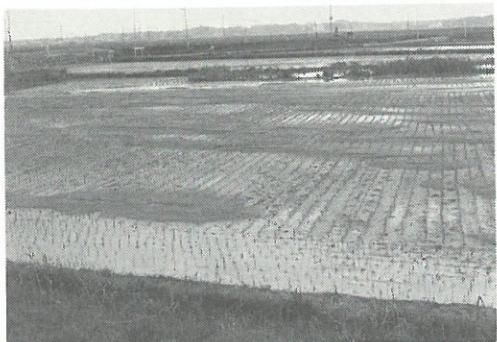
写真4.29は下牛潟地区の浸水状況を示したものである。これを見ると、液状化によりコンクリート製の電柱に取り付けてある電灯が大人の膝の所にあり、電柱が2m以上沈下したことが分かる。また、アスファルトの舗装が折れ曲がって盛り上がったことも分かる。さらに、牛潟小学校では浄化槽が1mも浮き上がり、体育館が不同沈下し、プールに亀裂が生じていた。図4.13は太田光、下牛潟、牛潟地区の液状化地点の詳細図である⁶⁾⁻¹。この図は、青森県が行った調査結果⁷⁾と筆者の調査結果とに基づいて作成したものである。下車力(Q5)では、岩木川左岸堤防に亀裂が走り、堤内・堤外地に噴砂が見られた。水田では堤防に平行に数m間隔で噴砂の列が見られ、付近の畠地で地盤の液状化によるすべり破壊により1.5m程度の段差が生じていた(写真4.30, 4.31参照)。写真4.32は亀裂の生じた岩木川の堤防脇にある火葬場における噴砂の状況を示したものである。

写真4.30 車力村下車力の岩木川左岸堤防から見た堤防に平行して連なる噴砂列

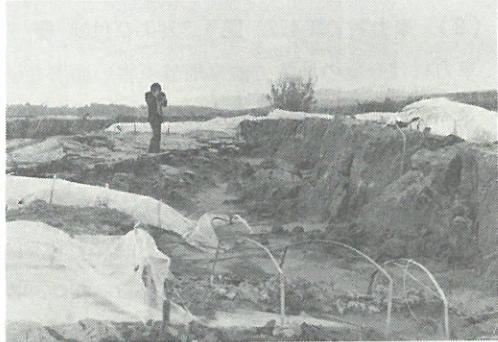
写真4.31 車力村下車力の畠地において発生した開口亀裂内の噴砂と向かって左側の地盤の陥没によって生じた約1.5mの段差

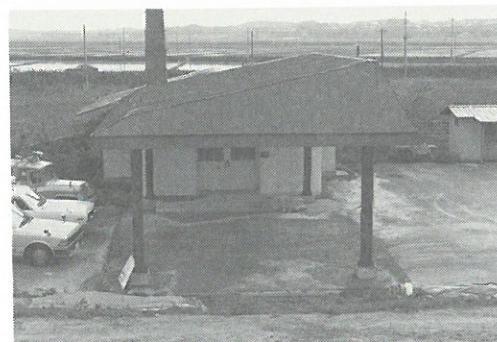
写真4.32 車力村下車力の岩木川左岸堤防脇にある火葬場内の噴砂

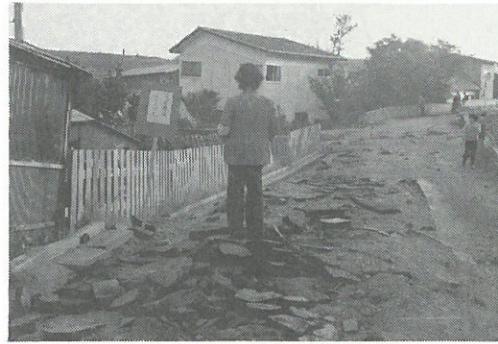
写真 4.37 車力村富范山の上地区における舗装道路の破壊

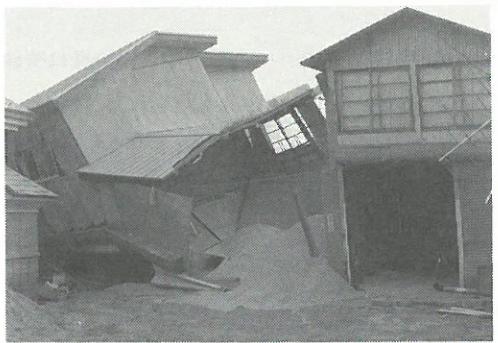
写真 4.38 車力村富范山の上地区において全壊した建物の一例

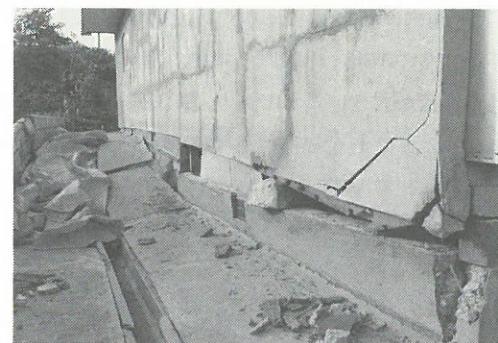
写真 4.39 車力村富范山の上地区にある新期砂丘斜面脇に連続して連なる亀裂上にある家屋の被害状況

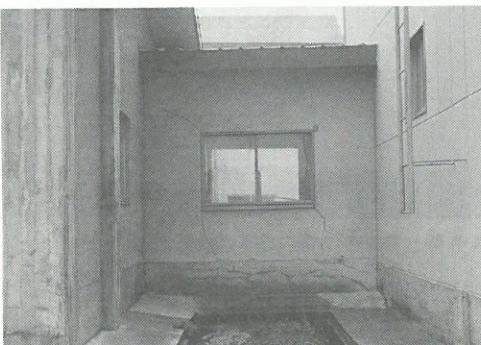
イント風に破壊し、浄化槽が50cm位浮上した(写真4.40参照)。

写真 4.40 車力村富范にある富范小学校の校舎と体育館を繋ぐ渡り廊下のエキスパンションジョイント風の亀裂

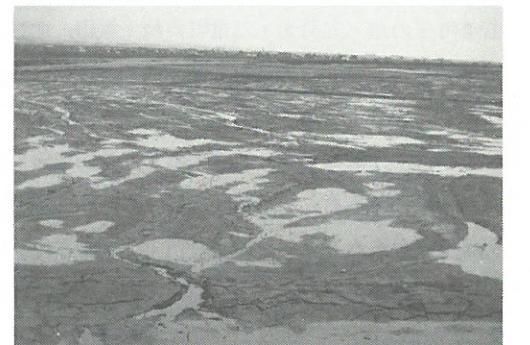
津軽平野の岩木川流域では、鶴田町(J)から十三湖(S5)まで噴砂が見られた。特に、岩木川右岸では中里町竹田から十三湖までの約5kmの間、堤外地の高水敷や堤内地の水田などでは連続して噴砂が認められた。堤外地の高水敷で液状化した所の幅(東西方向)を津軽大橋の下で計測したところ約120mであった(写真4.41参照)。この地域では水田や水路の被害が非常に広範囲に生じていた。そのほか、中里町内潟地区(R5)では電柱が傾斜し、市浦村の十三湖南岸(S5)では護岸堤防がほぼ全域にわたって堤体に亀裂・沈下・崩壊を生じるなどの被害が発生していた。また、津軽大橋(R4)の取付け道路が沈下し、右岸側の農業用水路が浮上し、破損したため、道路に水が溢れていた。

写真 4.41 津軽大橋から見た岩木川左岸高水敷の液状化

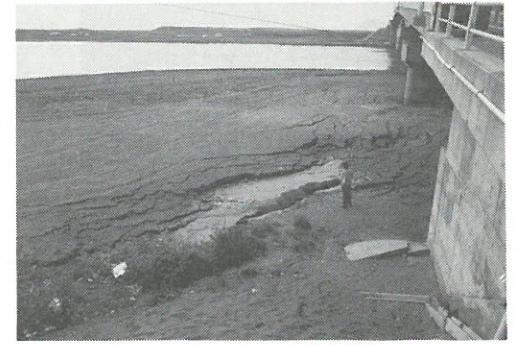
十三湖と日本海との間に位置する十三湖大橋および羽黒橋(S2)付近の地盤が液状化により沈下し、取付け道路が大きく陥没し、うねっていた(写真4.43、4.44参照)。十三湖大橋は橋脚部で地盤が約1m沈

写真 4.43 市浦村十三にある十三湖大橋における噴砂と亀裂

下していたが、橋梁本体の被害の程度は小さかった。また、護岸堤防が亀裂・前傾・沈下し、一部水浸していた。

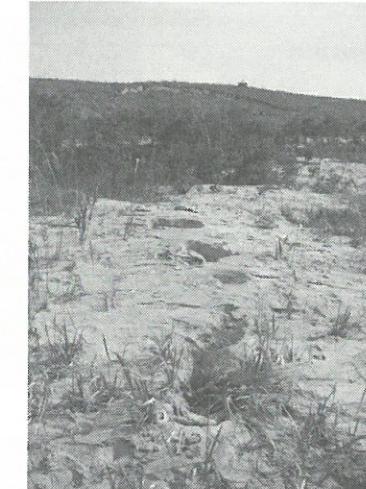
写真 4.53 正面堤防 FD 6 + 900 付近の変状

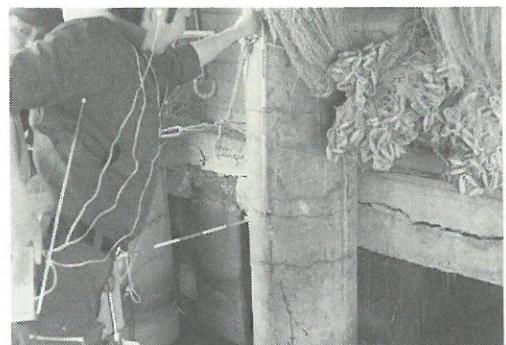
この橋梁では、取付け道路は液状化により沈下、破壊し、橋台のパイルの頭部および橋梁には、大きな亀裂が生ずるなどの被害が発生した。

写真 4.63 八郎湖岸橋被害（橋台パイプの亀裂）

災害査定では全面架替えとなった。

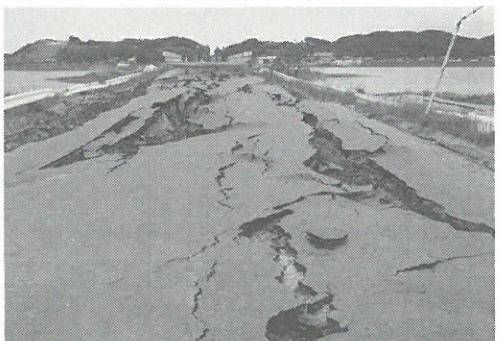
写真 4.65 五明光橋被害 (取付道路の破壊)

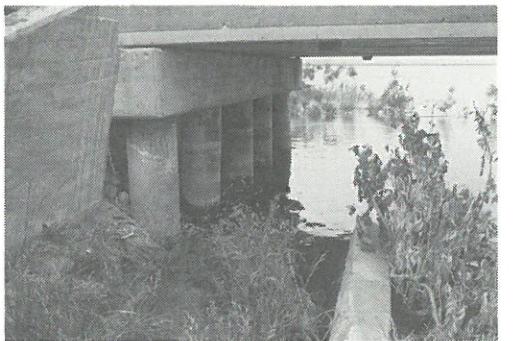
写真 4.66 五明光橋被害 (橋台パイルの亀裂)

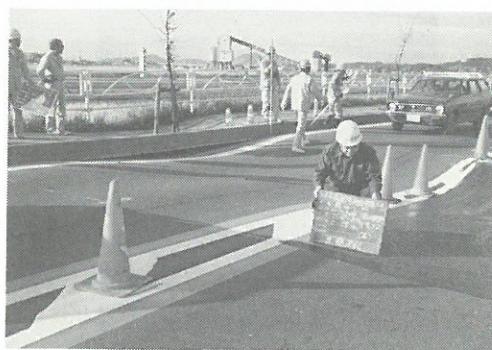
写真 4.71 7号昭和飯田川バイパス

(液状化による舗装の沈下)

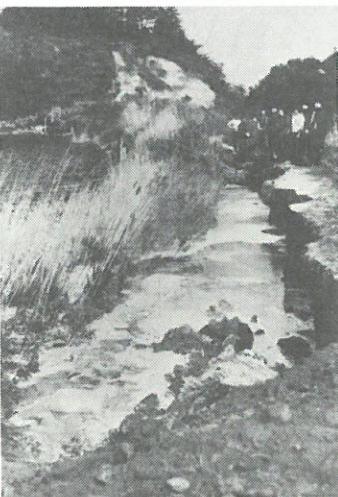
地震直後に、測点No.3付近を中心にして天端は大きく沈下し、天端上下流のり肩に、段差が生じた。上流側のものとともに沈下したところでは約1.8mの沈下が生じ、水面よりやや下(30cm位)になり、かろうじて決壊はまぬがれた。写真4.81は、被災直後の天端を左岸側から見たもので被災後破堤の危険があつたため、地元住民(消防団他)によって、最も沈下の大きかった部分付近を沈下の少なかった天端の部分からブルトーザーでけずり取り、それを用いてかさ上げする応急修理がなされた。被災前および直後の堤体形状に

写真4.81 「勘助」(被災直後, No.3付近)

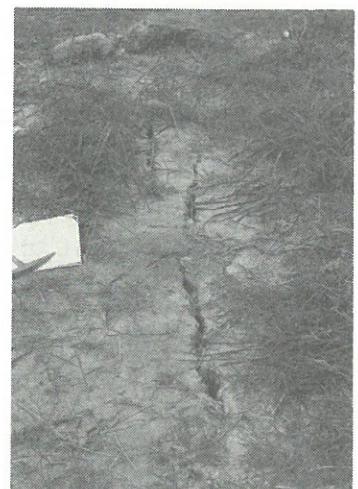
写真 4.86 「外の沢」天端の軸方向クラック
