日本海中部地震による被害状況

速 報

(社内技術資料)

基礎地盤コンサルタンツ株式会社

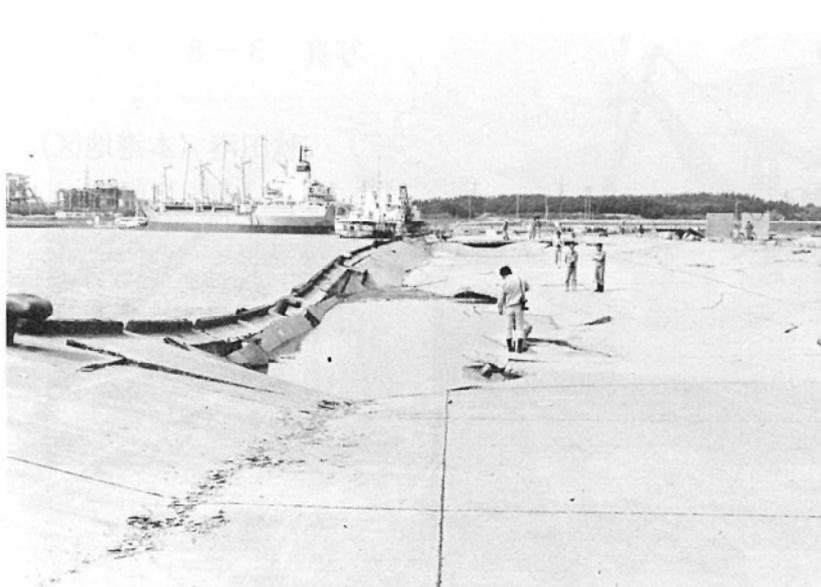
写真 3-4

写真3-1～3-4は秋田港外港地区における被害状況である。当地区は、東西方向に卓越する亀裂が無数に走り、地盤がうねったようになり、かつ噴砂現象がいたるところに認められる。全体的に海に向かって埋立地盤が地すべりを生じているのではないかと考えられる。写真3-2のエプロンの沈下は1.3mに及び、陸側のレール基礎は傾斜し曲っている。ただし、海側のケーン形式と思われる護岸（レール基礎）には、ほとんど被害は認められない。写真3-3は、倉庫の床が基礎ばりの部分を残し陥没している状況である。

秋田港（外港地区）
噴砂，地割れ

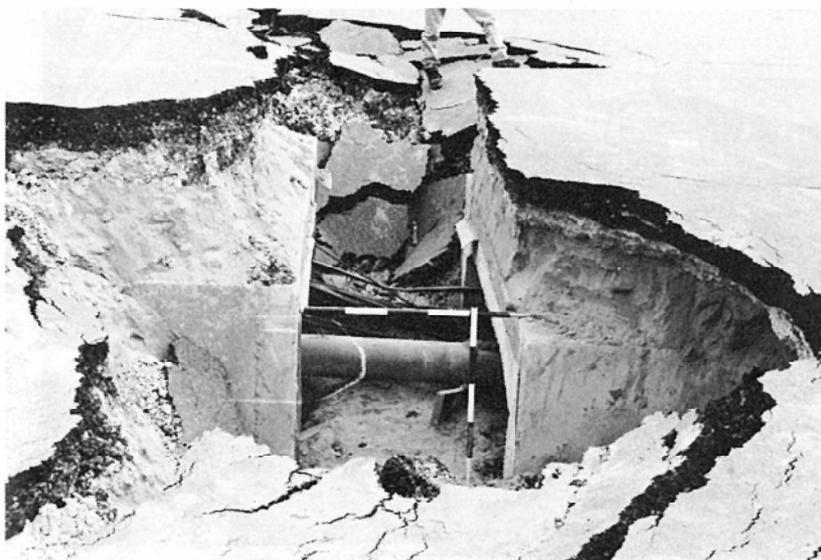
写真 3-5

写真3-5～写真3-7は、秋田港大浜地区の被害状況を示したものである。当地区はボックスカルバートが1m程度ずれた箇所も認められ（写真3-6）、写真3-7のようにボックスカルバートの鉄筋が破断されている部分もある。写真3-5は、護岸が陸側に傾斜しているところに特徴があり、かなり深い部分まで液状化し、護岸基礎の足元がすくわれたように地盤が側方流動したものと考えられる。護岸は2m以上海側に横ずれしているようである。

秋田港（大浜地区）
エプロンの陥没，護岸の倒壊

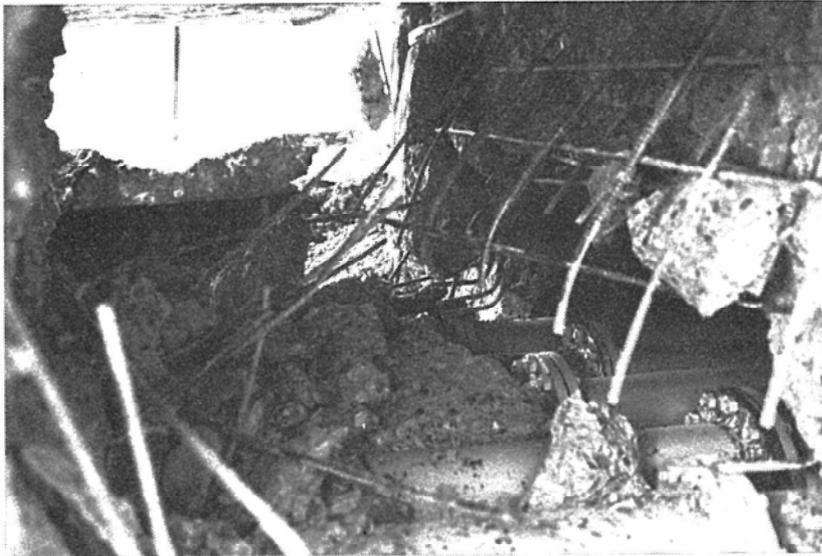
写真 3-6

同上地区
ボックスカルバートの横ずれ

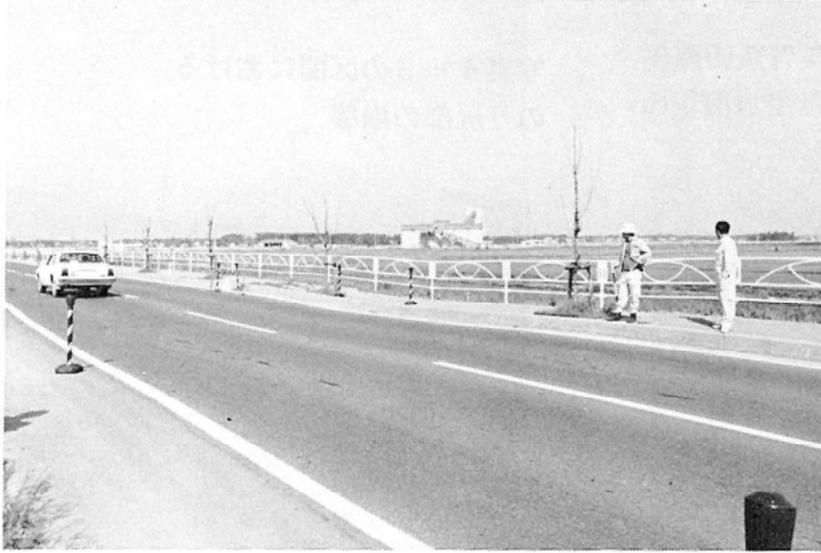
写真 4-1

写真4-1は南秋田郡昭和町の昭和バイパスでの管きよの沈下状況を示している。この東側押え盛土のり尻部には、写真4-2に示すような噴砂が認められ、管きよが沈下しているようである。この地点の沈下原因は、おそらく、地下水以下の盛土材料（サンドマットと思われる）の液状化によるものと考えられる。

国道7号線
南秋田郡昭和町
昭和バイパス
路面の沈下

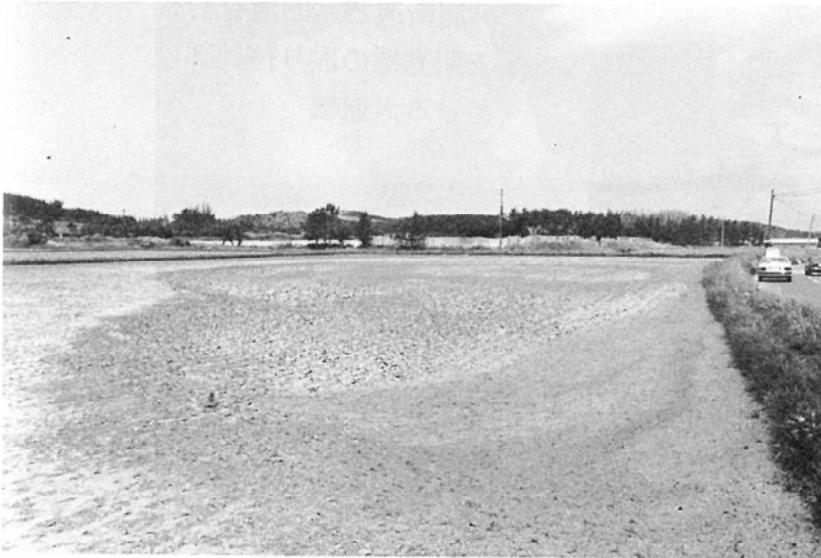
写真 4-7

この中で特徴的なものは、写真4-5に示す五明光南側の道路で延長300mにわたり横断亀裂（東西方向の亀裂）が認められたことである。また、写真4-7は写真4-6の西側にある一段高い水田であるが、すべり面の先端部のように円弧状に亀裂が認められ、噴砂が生じていた。

上記写真の西側の水田に生じた円弧状の亀裂，噴砂

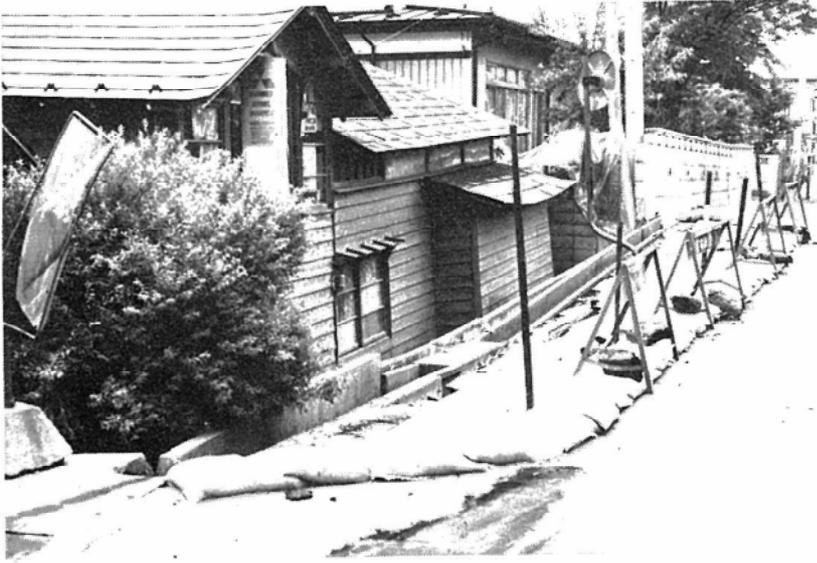
写真 4-8

写真4-8は同じく若美町の大口で生じた崩壊を示しているが、おそらく、

傾斜地盤上に片盛りした部分の崩壊と考えられる。

南秋田郡若美町大口
傾斜地盤（崖）の道路
崩壊

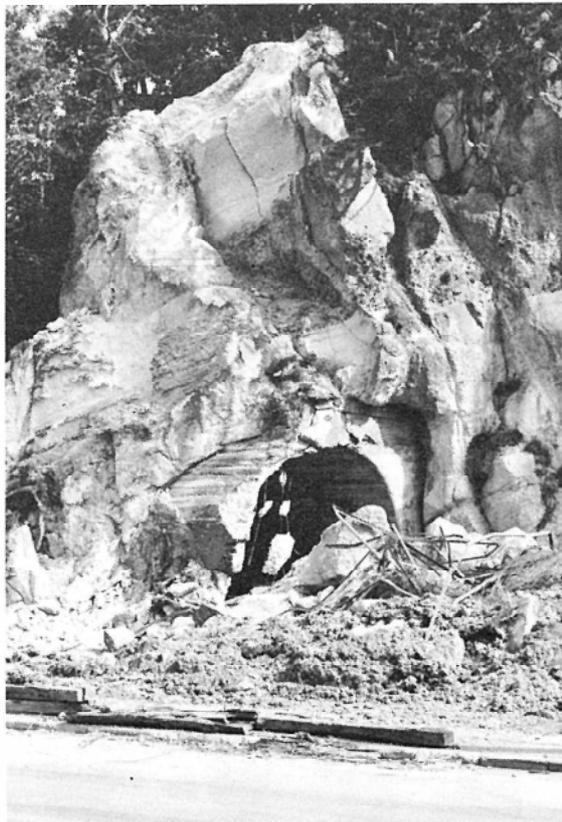
写真 4-11

国道101号線では写真4-11に示したように青森県西津軽郡深浦町深浦で岩盤斜面の小崩壊がみられた。

国道101号線深浦での
斜面小崩壊

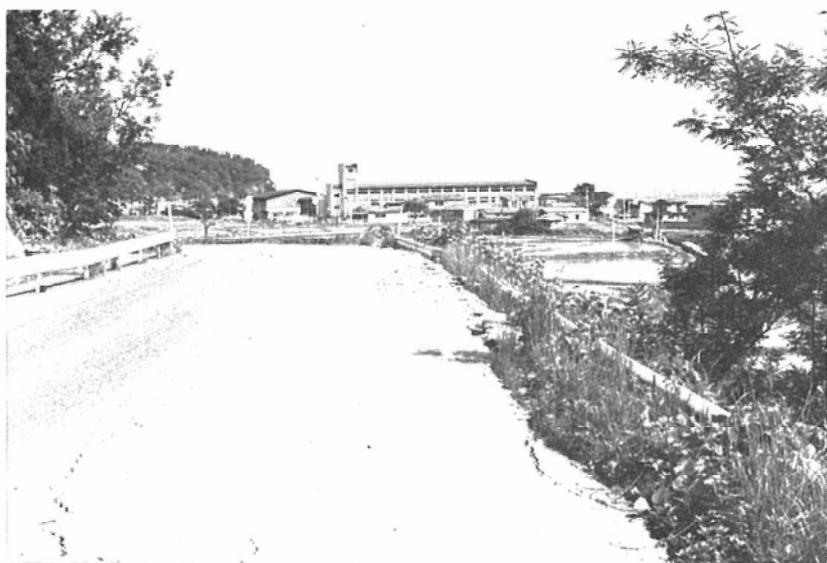
写真 4-12

さらに北に向うと、深浦町北金ヶ沢～柳田付近で、路肩の崩壊（写真4-12）や縦断クラック、橋梁とりつけ部の段差が生じていた。また、鱒ヶ沢町の鳴沢川付近では写真4-13に示した路肩の大崩壊やクラックが生じていた。付近には鉄道盛土のスベリも生じており、軟弱地盤に起因した被害と考えられる。

国道101号線
深浦町北金ヶ沢付近の
路肩崩壊

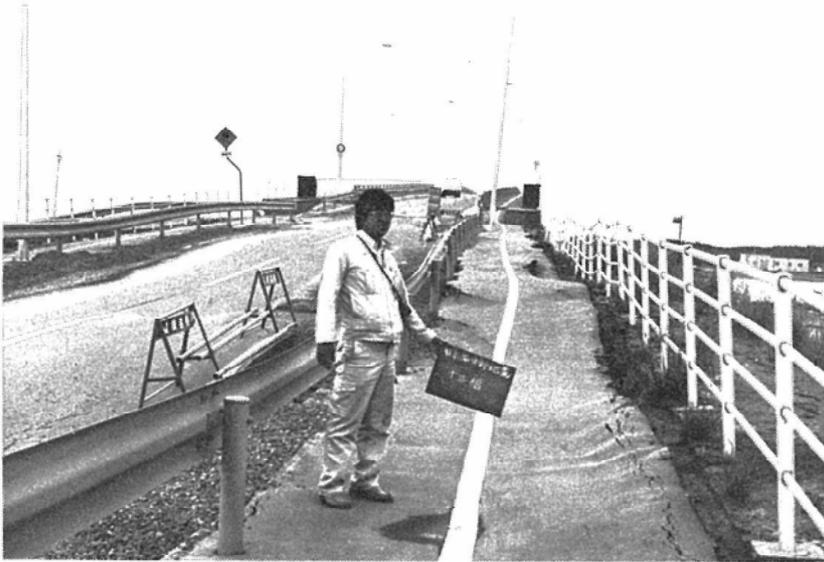
写真 4-16

十三橋の取付道路では液状化による沈下に起因すると見られる被害を受けていた（写真4-16、17）。また十三湖畔北側道路には路肩に亀裂、陥没が見られた（写真4-18）。なお、これらの地点にはほとんど噴砂が生じていた。

十三道十三橋（十三湖）
取付道路の被害

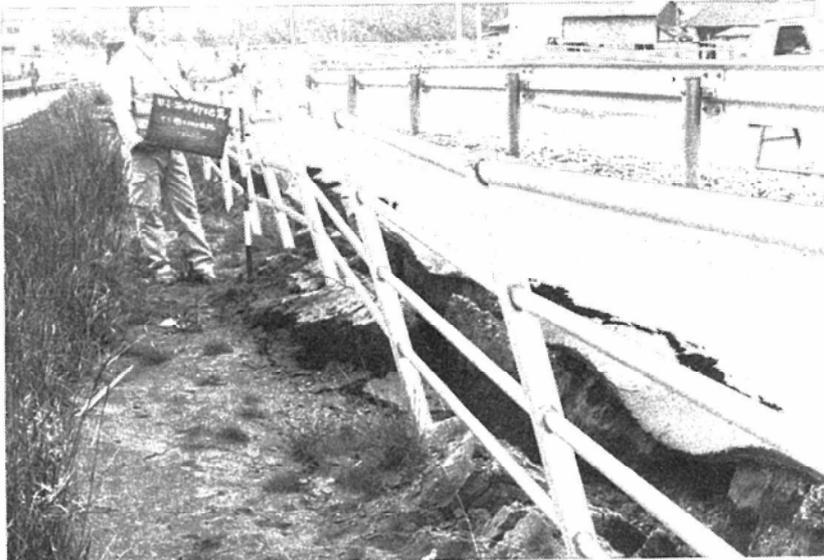
写真 4-17

同上

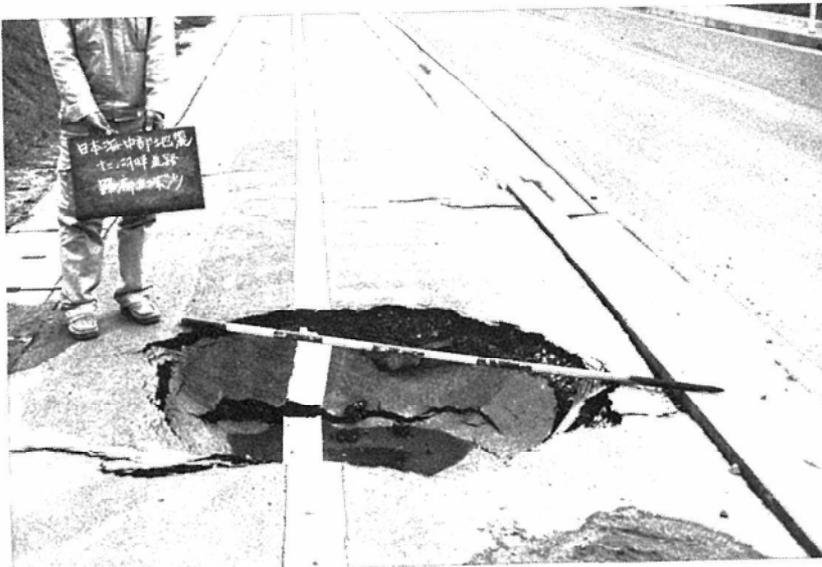
写真 4-18

十三湖畔道路（北側）
歩道の陥没

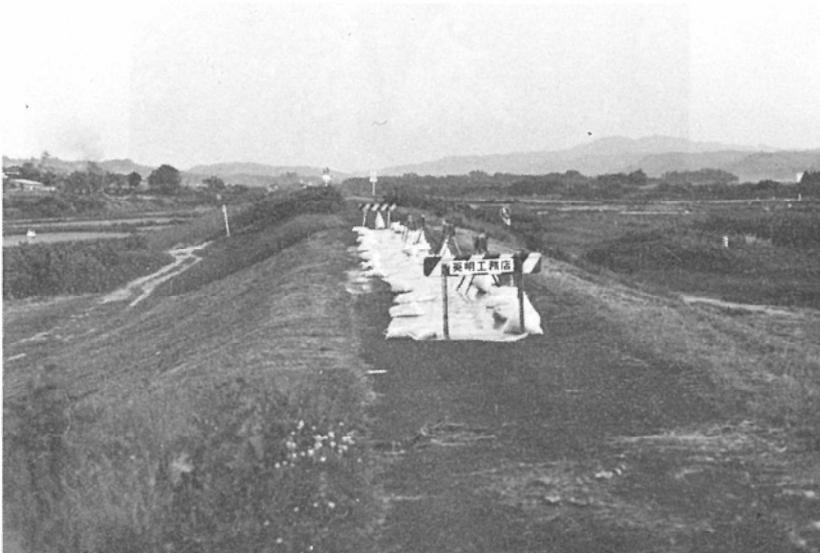
写真 5-2

雄物川右岸堤防
写真5-1より約2km下流
天端縦断亀裂

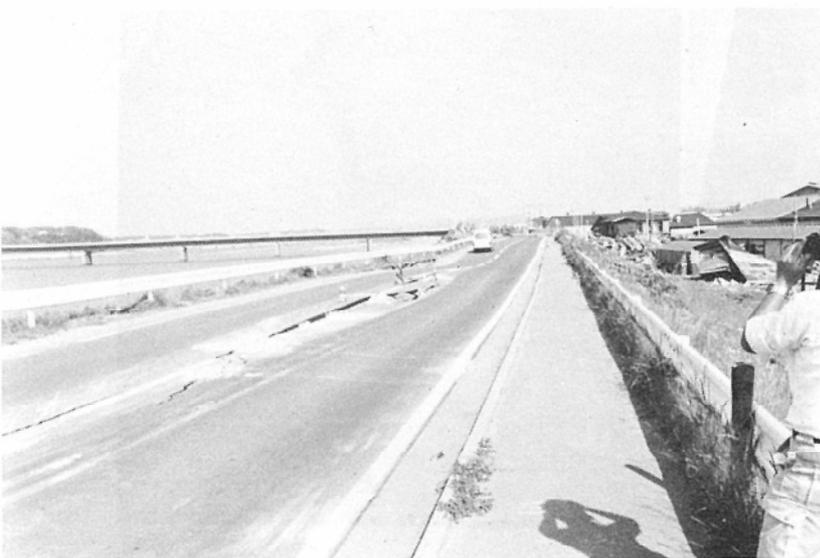
写真 5-3

米代川下流左岸堤防
能代橋下流 200m 付近

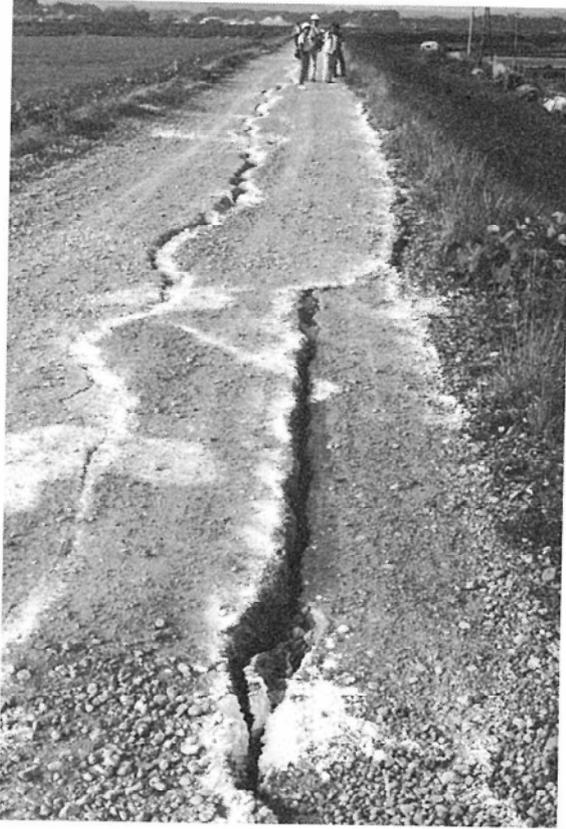
写真 5-6

米代川左岸堤防
能代市金拓付近
天端縦断亀裂

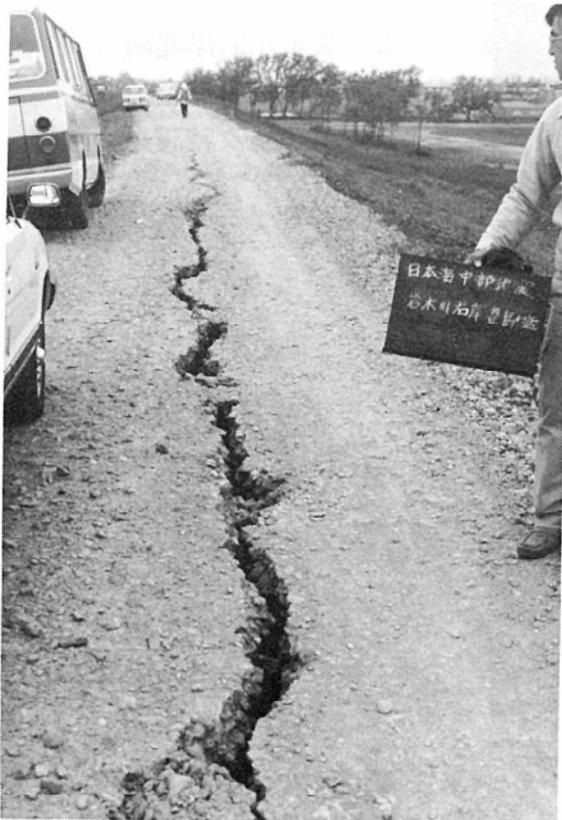
写真 5-7

調査した五所川原以北の堤防区間では右岸側に被害が集中していた。被害の形態は堤防天端の亀裂（写真5-7）、のり面のすべり（写真5-8）、護岸の破壊（写真5-9）等であった。調査箇所のうちで最も大きな被害は70～80mにわたってのり面が堤外地側にすべりだしたものである。ここでは堤防天端で高低差50cm,幅50cm程度の大きな亀裂がはいった。この区間では噴砂は見られなかったが、他の亀裂発生区間ではほとんどの場合、周辺の田に噴砂が見られ、液状化が程度の差こそあれ原因となっていることが考えられる。

岩木川右岸堤防
北津軽郡中里町豊島付近
天端縦断亀裂

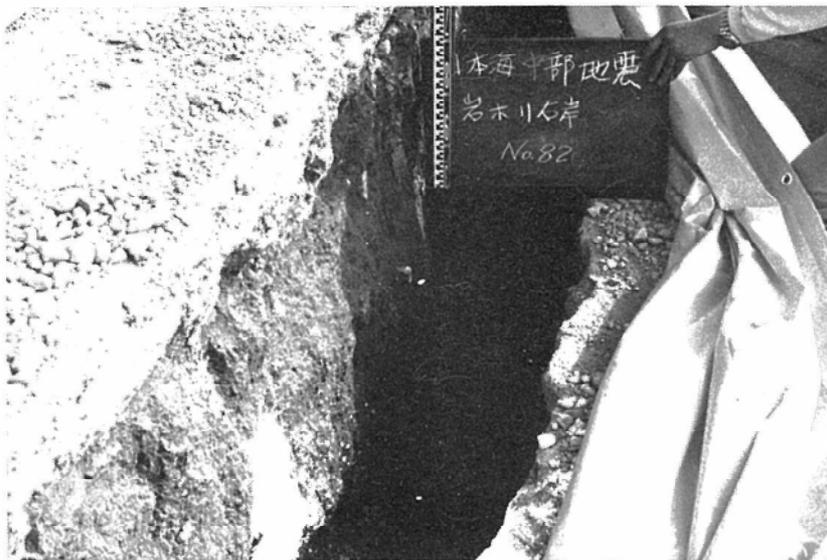
写真 5-8

岩木川右岸堤防
金木町付近
すべりの状況

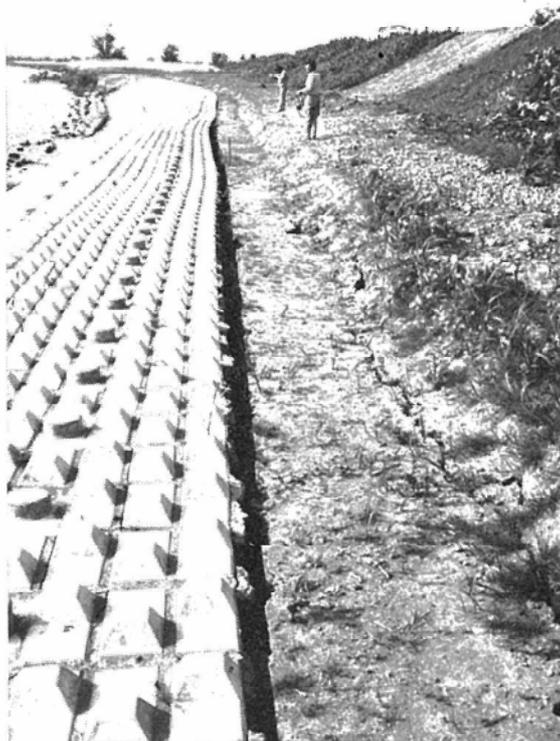
写真 5-9

岩木川右岸堤防
金木町付近
ブロック積護岸の破壊

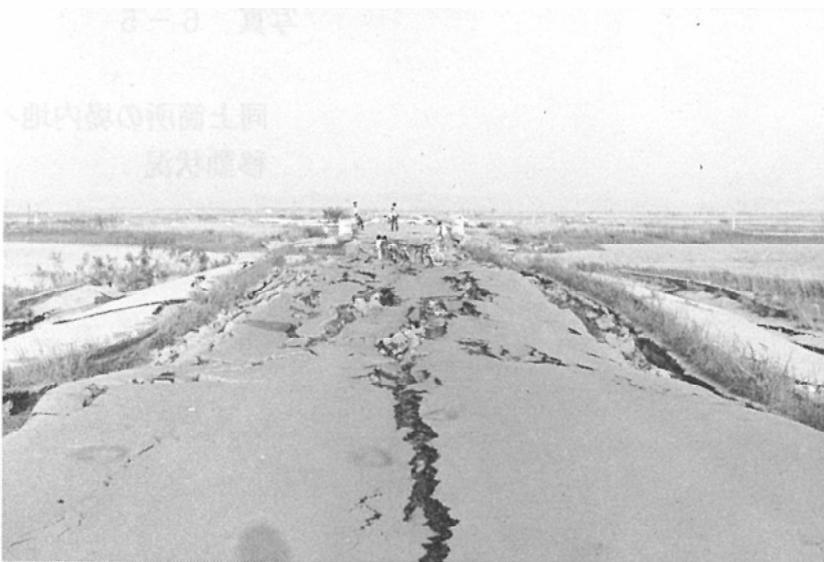
写真 6-3

路面の波うち

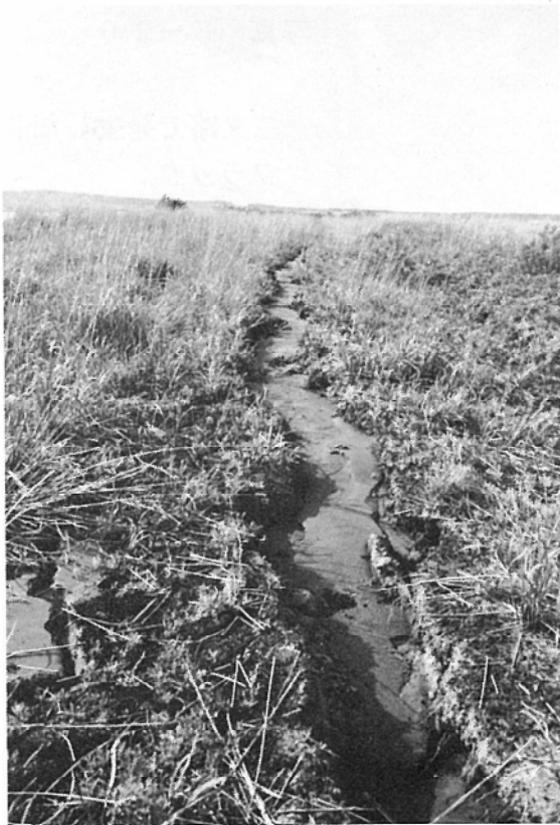
写真 6-8

写真6-7、6-8はこの付近での噴砂状況を示しているが、とにかくこのような噴砂は全周にわたって発生しており、全周で液状化が生じていると判断された。

堤防にはいった縦断クラック
からの噴砂

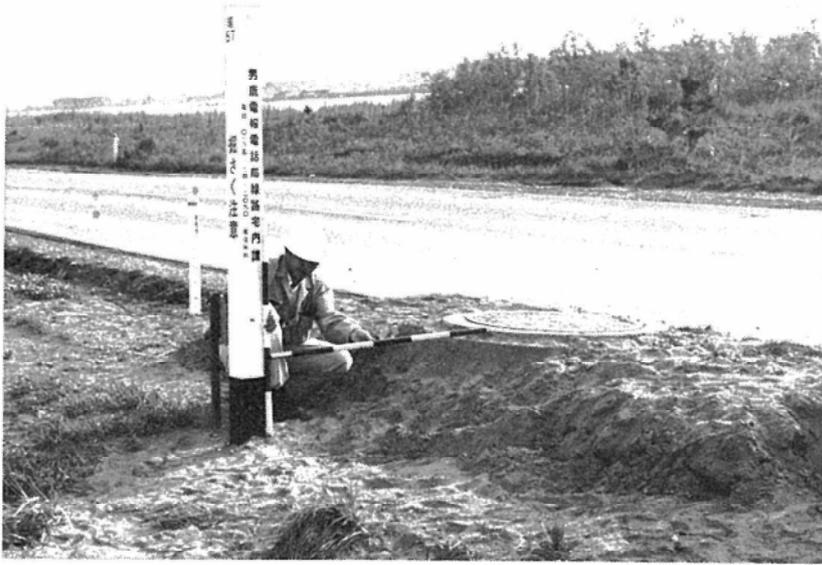
写真 6-9

マンホールの浮上り

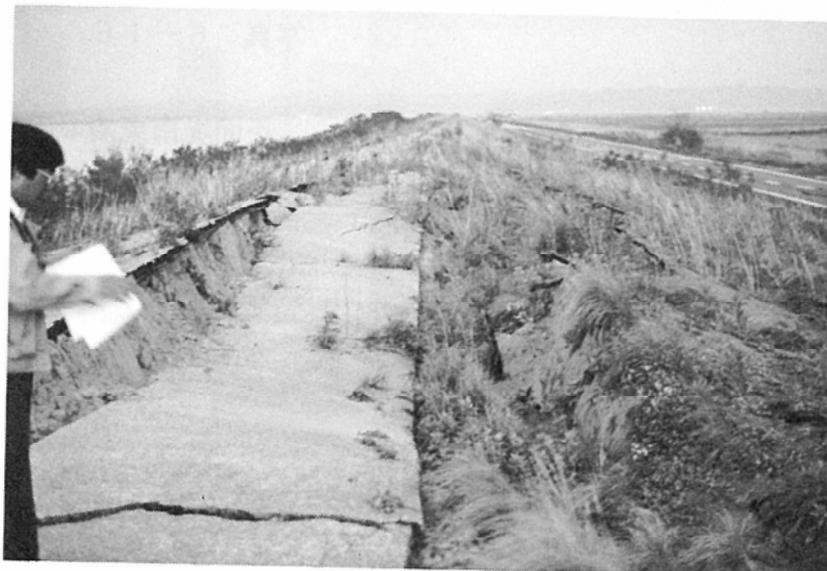
写真 6-13

この他写真6-13に示した天端の陥没など、全域にわたって何らかの被害を受けていたようである。

天端の陥没

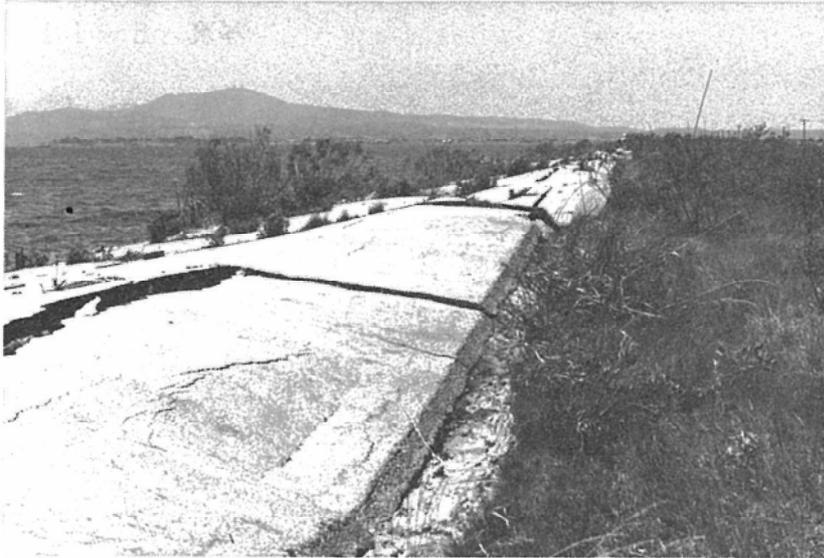
写真 6-14

正面堤では西側の一部を除いて、かなりひどい被害を受けていた。写真6-14、6-15はこれらの状況を示しているが、最大で1.0～1.5 m程度沈下したのではないかと推察された。

八郎潟正面堤の崩壊

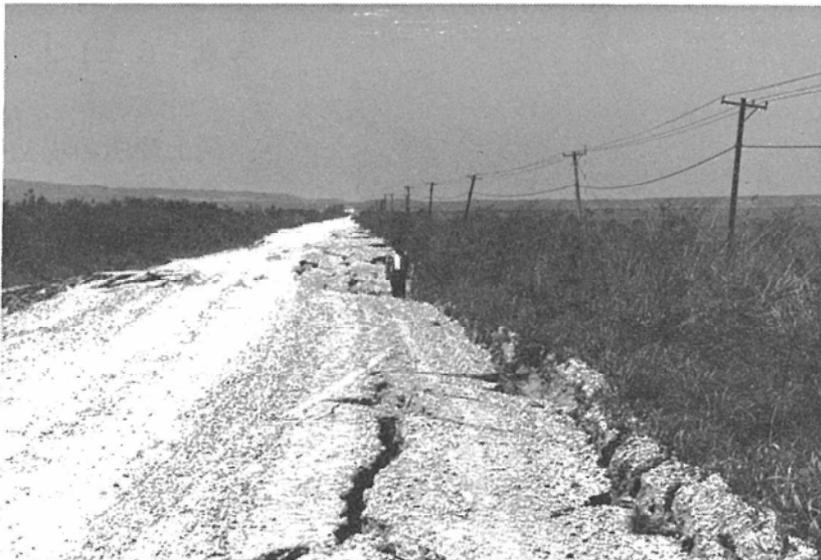
写真 6-15

なお、写真6-15に見られる管路はサイホンによる送水管であるが、接合部などが壊れて機能が失われ、緊急に代用管路が設置されつつあった。

堤防道路に生じた
クラック

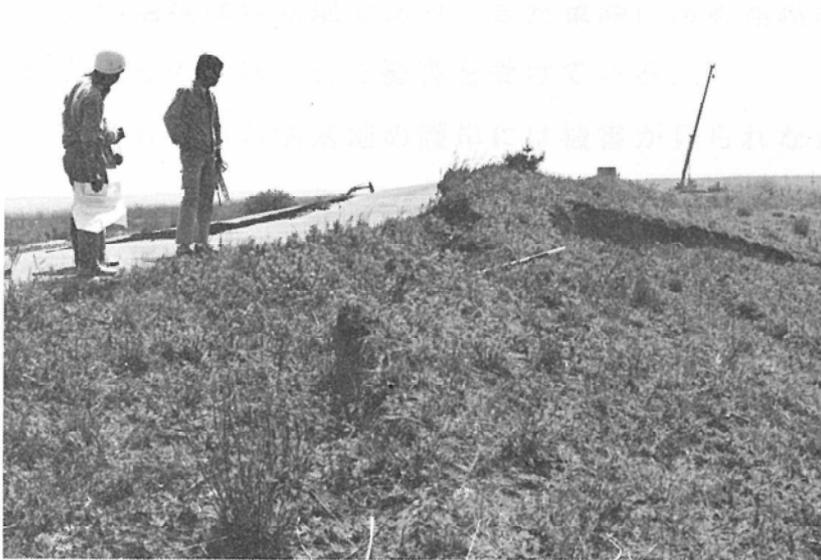
写真 6-18

同上の天端被災状況

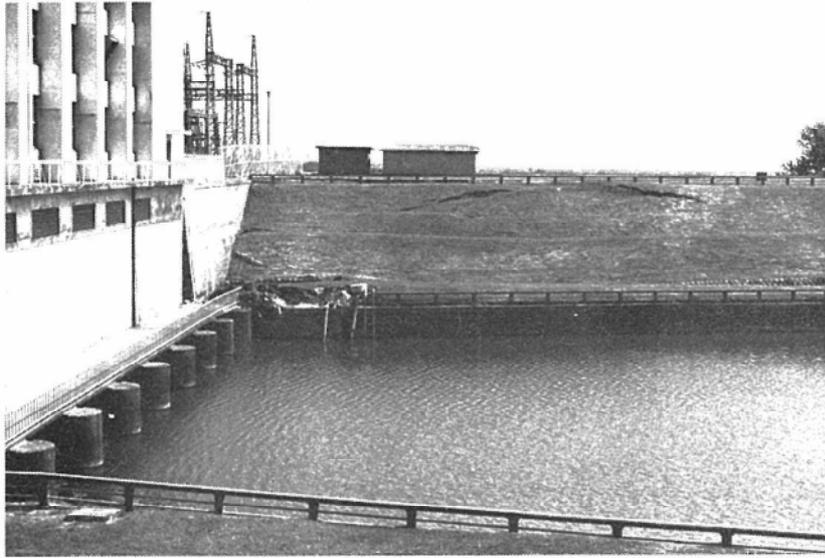
写真 6-20

中央干拓地北部排水機場では、鉄筋コンクリート造2階建の本体には被害が見られなかったものの、付帯構造物が被害を受けていた。写真6-19は玄関付近の被害状況を、写真6-20はスクリーンそばの被災状況を示している。土留め壁下端が50 cmもずり出ており、また背後の地盤の地表に陥没が生じていることから、背後地盤が下部からずり出したのではないかと推察される。

中央干拓
北部排水機場の
被害（裏，堤内側）

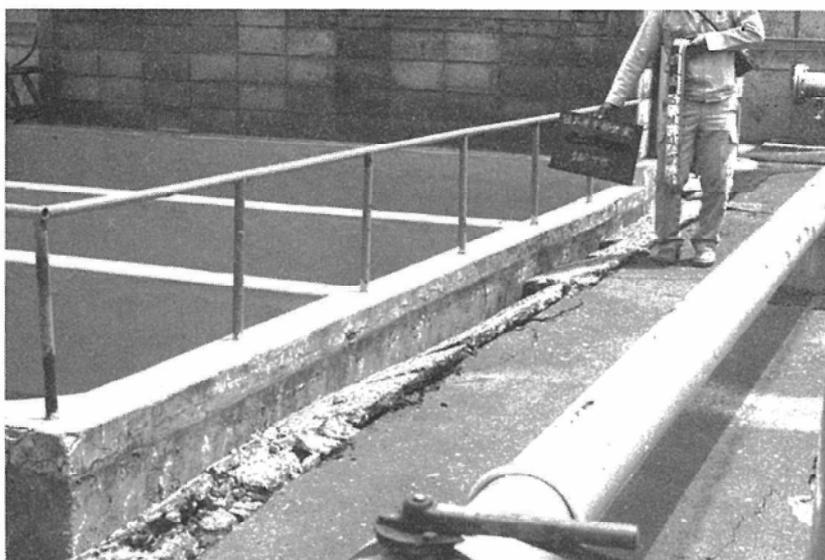
写真 7-1

被害は水槽の浮上（写真7-1）、地盤の陥没（写真7-2）、タンク基礎のアンカーボルトの引抜け（写真7-3）、小型タンクの傾斜（写真7-4）、防油堤の破壊（写真7-5）、タンク基礎コンクリートの亀裂（写真7-7）等である。地面にはいたるところに噴砂があり（写真7-6）、これらの被害は地盤の液状化による不同沈下に起因すると考えてよいと思われる。この地域は埋立地であり、また東隣にある連絡船の発着所が同様に液状化によるものと見られる被害を受けている。

青森市沖館
水槽の浮上

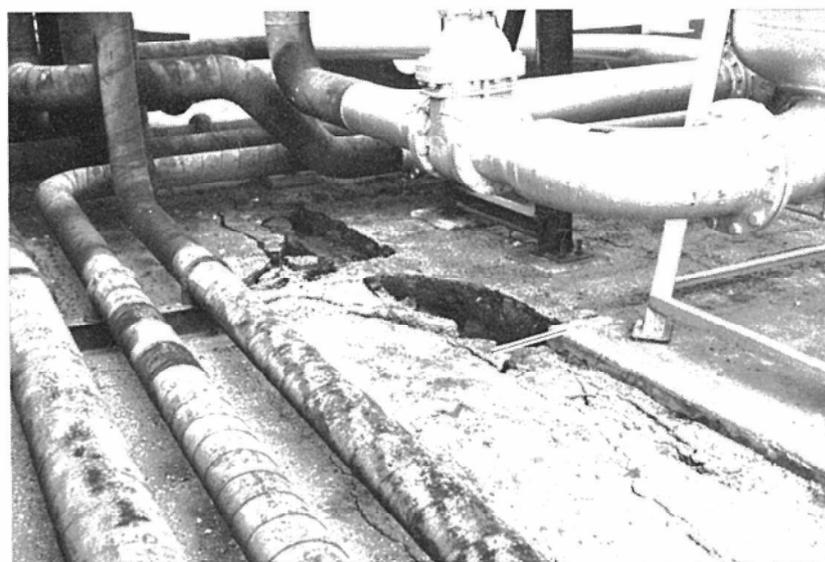
写真 7-2

青森市沖館
地盤の陥没

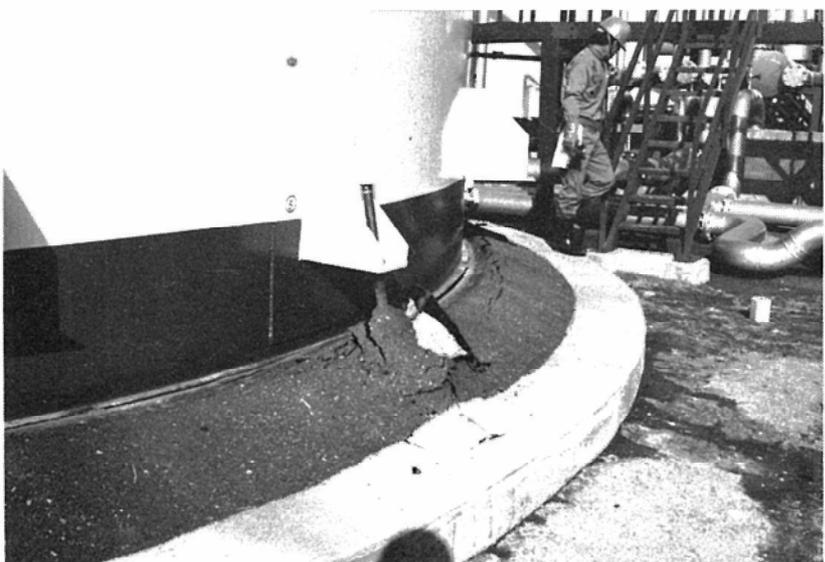
写真 7-3

青森市沖館
アンカーボルトの引抜け

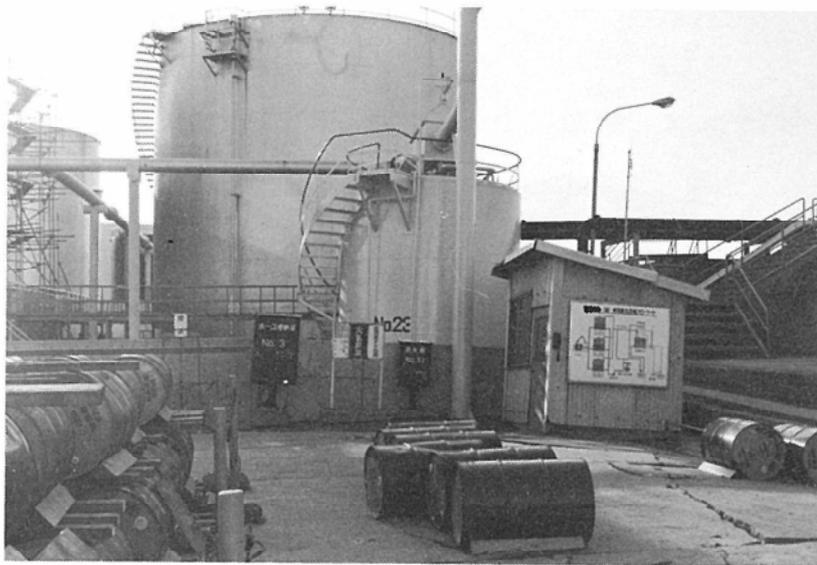
写真 7-4

青森市沖館
小型タンクの傾斜

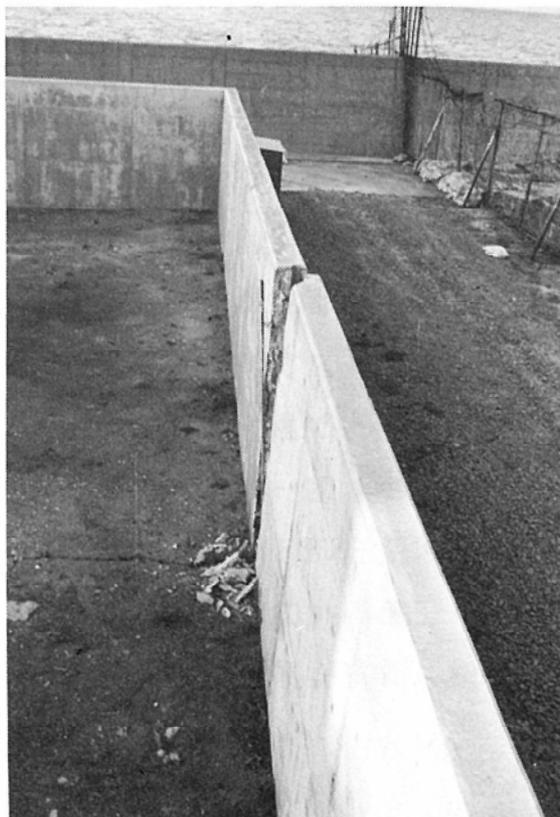
写真 7-5

青森市沖館
防油堤の破壊

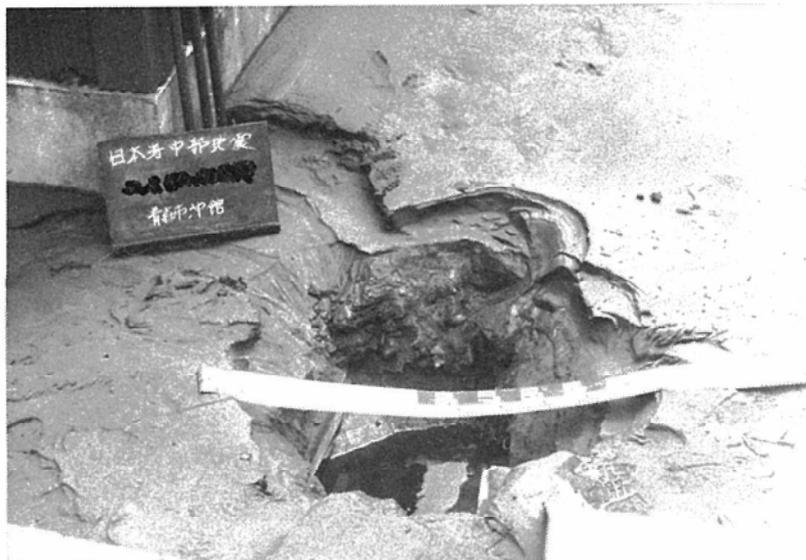
写真 7-6

青森市沖館
噴砂の状況

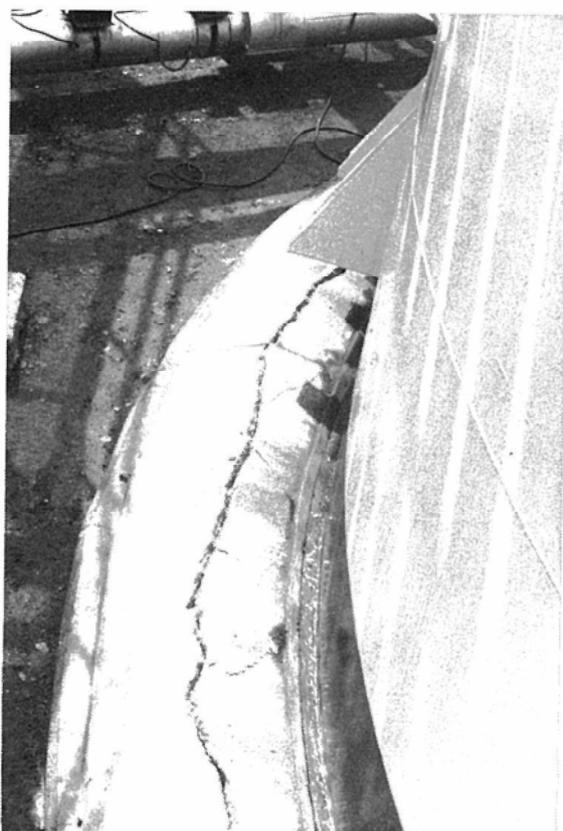
写真 7-7

青森市沖館
タンク基礎の亀裂

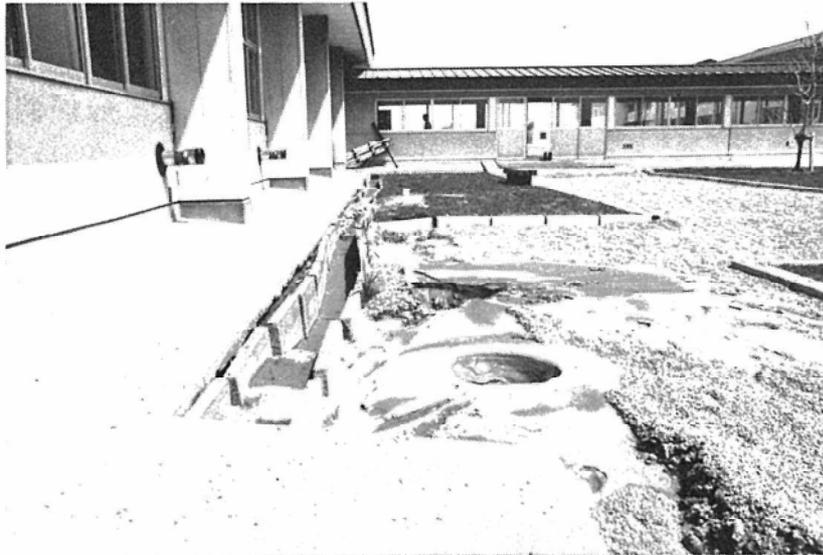
写真 8-1

写真8-1～8-3は、男鹿市脇本のはずれに建っている秋田県立男鹿工業高校での被害状況を示している。ここでは校舎の周囲、グランドそしてさらに床の割れ目から噴砂が生じて、鉄骨1階建ての工作室では、床が最大30cmほどの不等沈下をおこし、写真8-3にみられるように壁は破壊していた。この建物の基礎は松ガイとのことである。隣接する3階建ての校舎は鉄筋コンクリートガイの基礎で支えられているとのことであるが、こちらの方はほとんど無被害であった。なお、この付近は昭和54、55年頃に沼を埋立てて造成されたとのことであり、液状化し易い地盤であったものと言えよう。

男鹿工業高校での噴砂

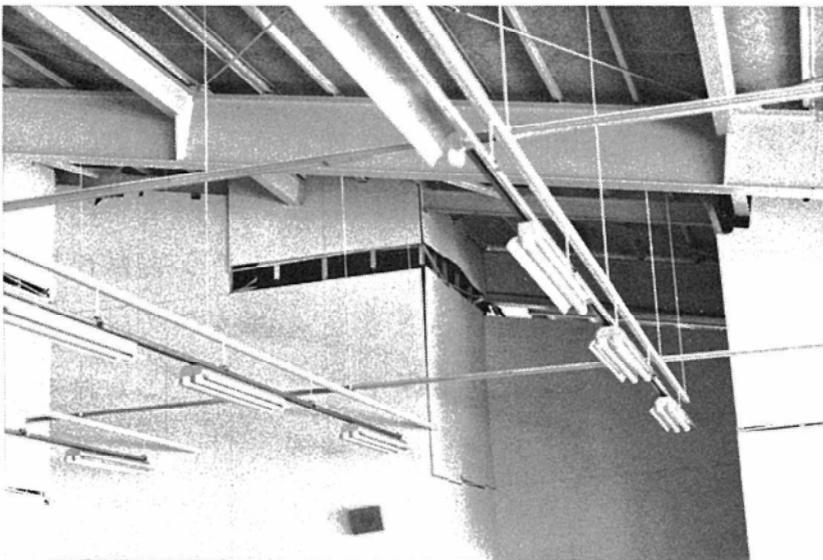
写真 8-3

男鹿工業高校
壁面の変形状況

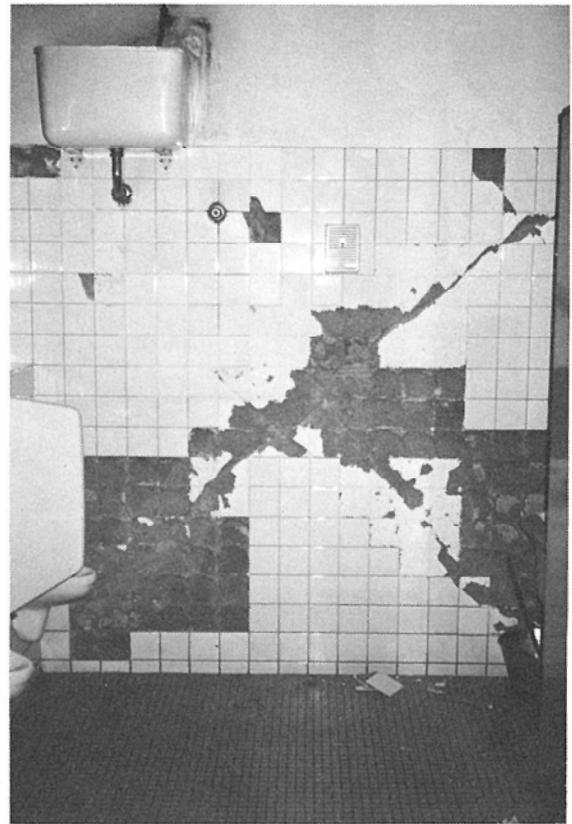
写真 8-5

写真8-4～6は青森農業会館の全景及び被害状況である。当ビルは鉄筋コンクリート造地上6F、地下1F建てで昭和37年の竣工である。建物の形状はほぼ正方形であり、階段、エレベーターなどを中心に配し、そのまわりに廊下と事務室を備えたコア型平面である。建物の被害の主なものは壁のせん断クラック、洗面所のタイル破損、窓ガラスの破損(約200枚)である。このビルは十勝沖地震の際にも被害を受けたとのことであり、地盤の軟弱さ、建物の構造などが被害に関連していると考えられる。

青森農業会館
洗面所のタイル剥落状況

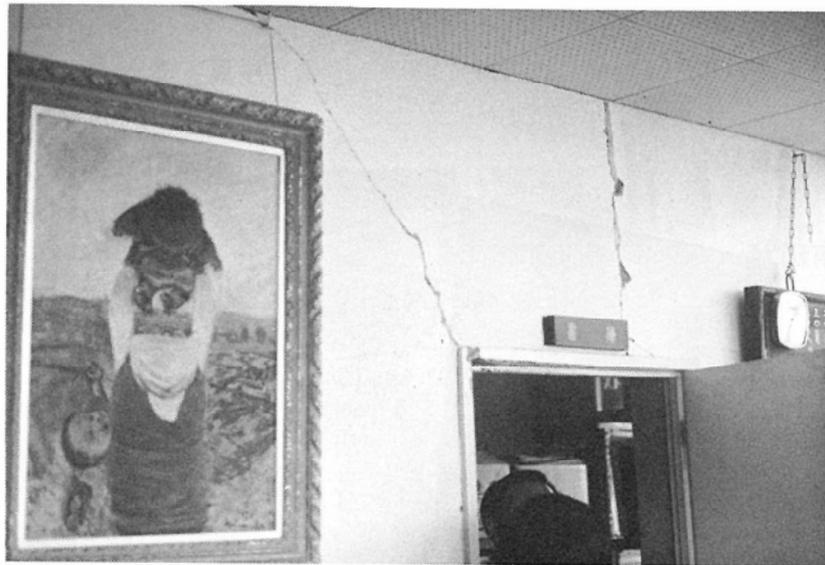
写真 8-6

青森農業会館
書庫の亀裂

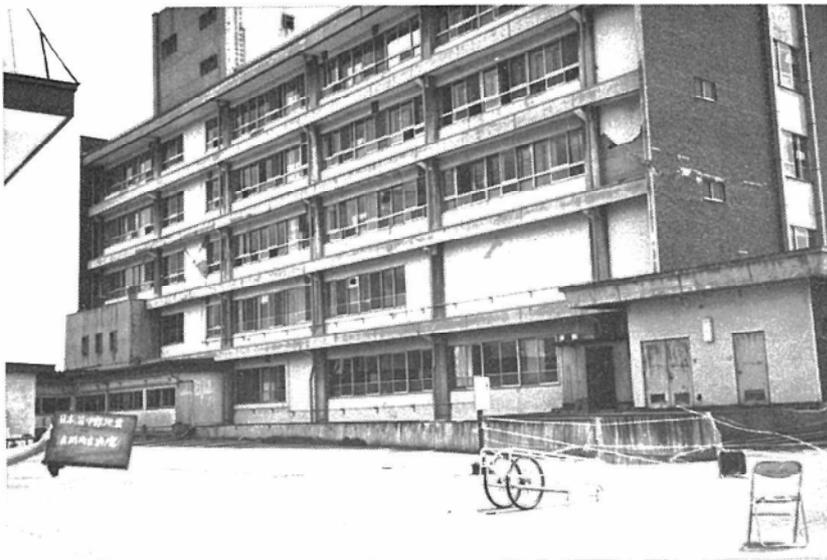
写真 8-7

写真8-7～9は浪岡町立病院の被害状況である。当病院は鉄筋コンクリート造地上5F、地下1F建てであり、その平面は東西方向を長辺とする長方形断面である。また北側の一部はドライエリアとなっている。被害は北側部分に集中し、その中でも3F部分が顕著であった。被害の主なものは壁、柱のクラック(鉄筋が露出している部分もあり)、煙突の傾斜、天井のボードの落下である。また建物全体が東側に傾斜していた。

浪岡町立病院
北側の被害状況

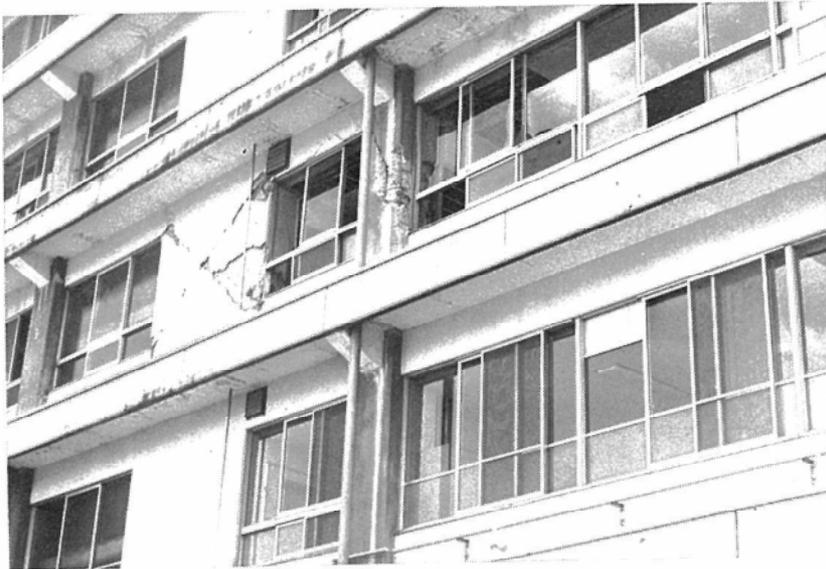
写真 8-8

浪岡町立病院
壁柱の亀裂，剥離

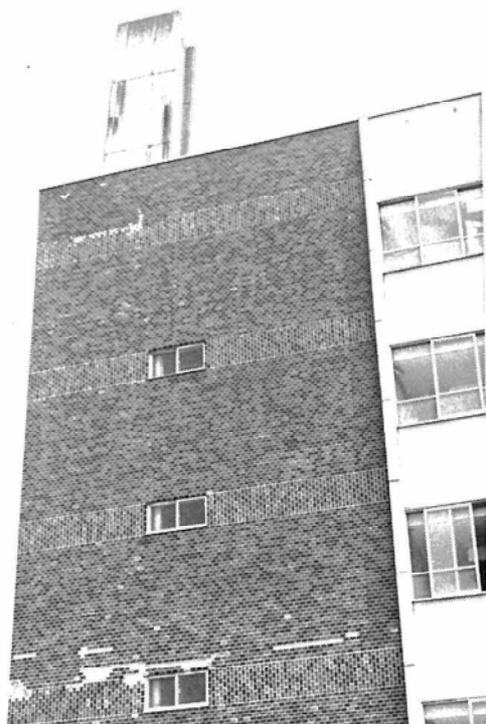
写真 8-9

浪岡町立病院
壁タイルの剥離，煙突の傾斜

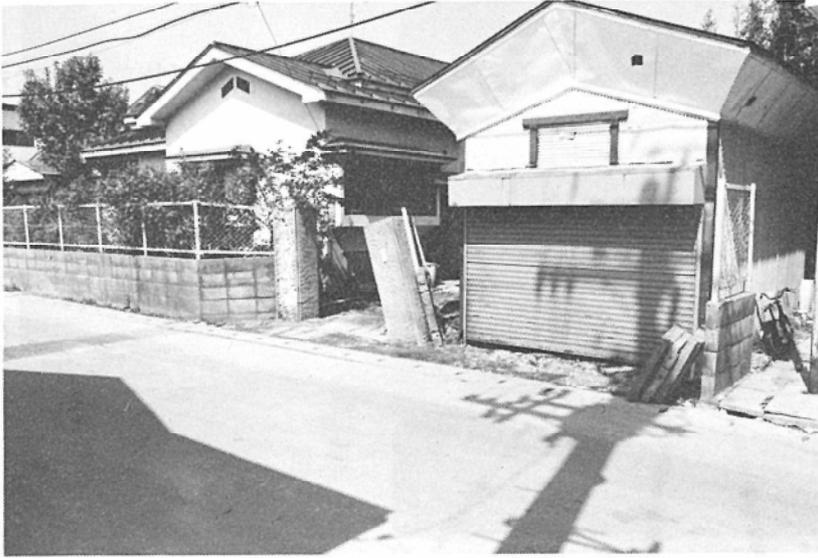
写真 8-10

南秋田郡昭和町大久保（元木）では写真8-10、写真8-11にみられるように地盤の液状化に伴う支持力低下、側方流動により、ブロック塀等の傾斜、倒壊、横ずれ、住宅の傾斜、横ずれが生じていた。付近の聞き込み調査によると当地区は沼を埋めた場所、ここに被害が集中している。写真8-11の中央の家は、写真左側に約10度傾斜、写真左側のブロック塀は横にずれ、それに伴い、住宅も横ずれし床が陥没している。写真中央部は噴泥が生じた箇所である。

南秋田郡昭和町
大久保（元木）の被害

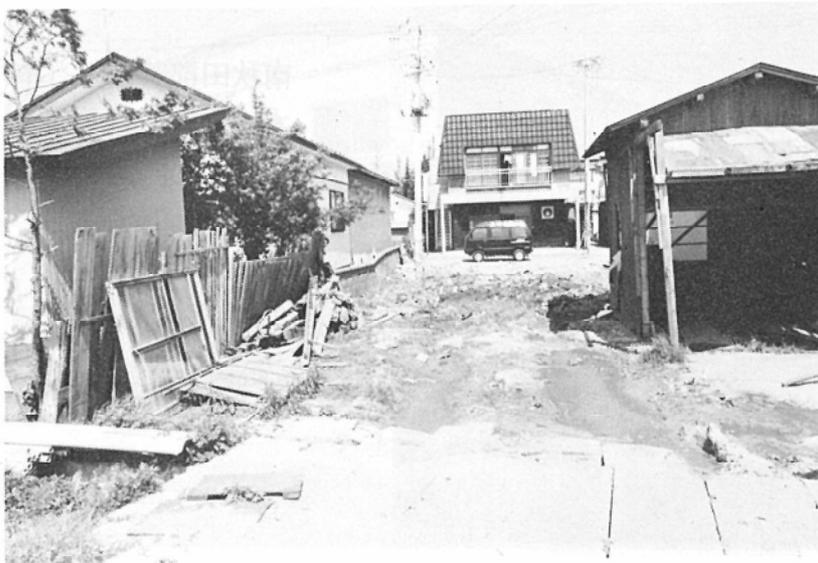
写真 8-11

同 上

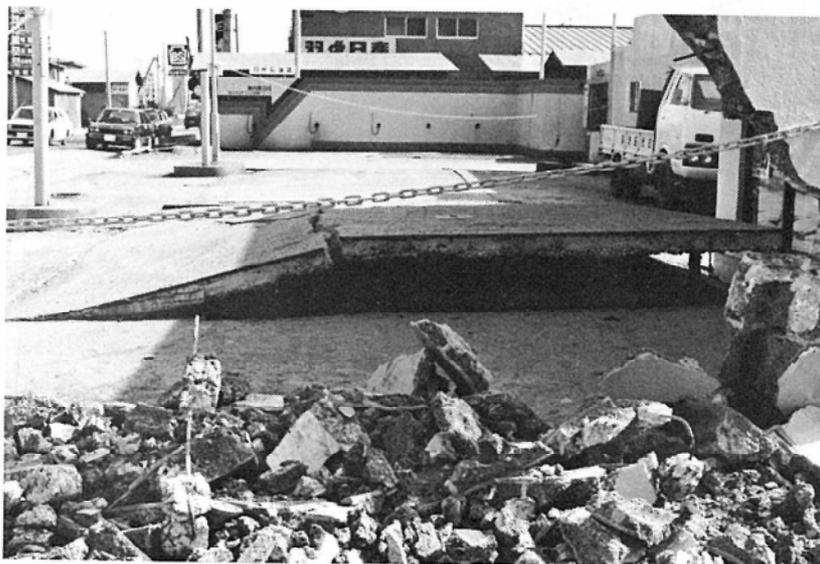
写真 8-18

能代市では浅内～河戸川にかけて写真8-17にみられるように家屋の傾斜等の被害が生じていた。周囲には至る所に噴砂が生じており、明らかに液状化に起因した被害と考えられる。また、写真8-18に示したようにガソリンスタンドのタンクが約40cmも浮上っていた。液状化に起因した単なる浮上なのか、逆に周囲の地盤の沈下によるのか断定し難いが、両者の作用によりこれだけ浮上したと考えられる。

ガソリタンクの浮上

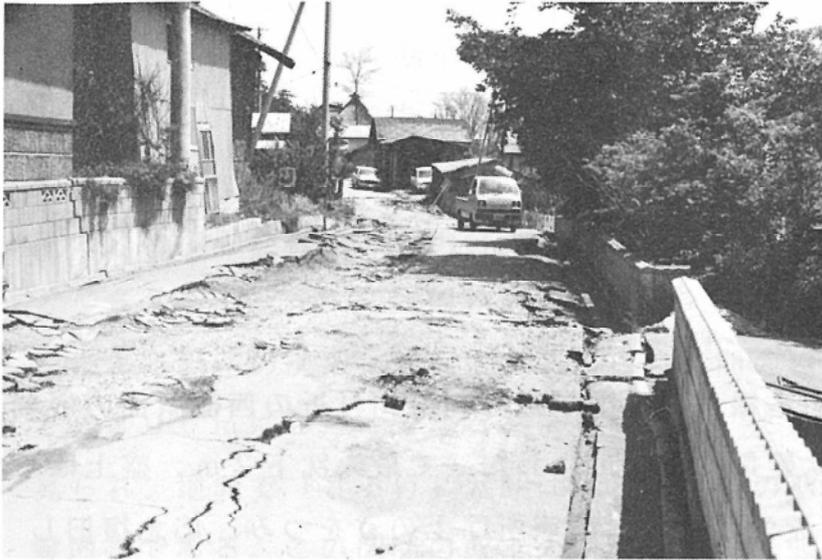
写真 8-21

写真 8 - 2 1 ~ 8 - 2 3 は同じく車力村富菴での状況を示している。ここでは斜面のスベリに伴って、家屋が傾斜、破壊していた。ここは少し丘陵状になった地形を呈しており、両側の斜面ともすべりを生じている。のり尻では噴砂もみられ、すべりに間隙水が関係していたようであるが、液状化によるすべりかどうか断定し難い。なお、後述する“巨大な噴砂孔”はこの近くに発生していた。

青森県西津軽郡
車力村富苑での斜面すべり
にともなう被害

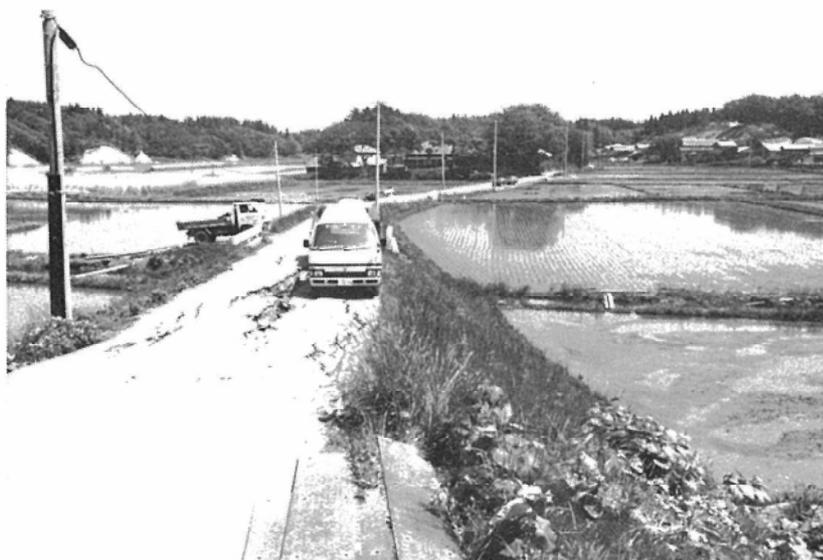
写真 9-3

写真9-3～写真9-9は、国鉄奥羽本線の中でも最も被害の大きかった箇所であり、軌道を除去し、復旧工事を実施している区間は延長1.7kmに及ぶ。写真9-4は、低盛土部の沈下状況を示し、その側道部には、写真9-5のように亀裂や噴砂が認められる。写真9-4右側は一ノ沢堤と呼ばれる沼で高有機質土を主体とした軟弱地盤と考えられる。写真9-3に示した小野沢踏切を境界として南側は高盛土となる。写真9-6は高盛土東側斜面の崩壊状況で、西側は、写真9-7に示すようにまくら木による抑止杭が打設されていた。また、写真9-8、9-9に示すように高盛土西側斜面のり尻は、抑止工が実施されている。こういったことから、当地区の高盛土は、施工時においても変状が生じた可能性があると考えられる。変状した高盛土区間の東側は台地となっており、おそらく傾斜地盤上の盛土であろう。また、この付近では、漏水も認められ東側台地からの浸透水によって盛土部が軟弱化していたとも考えられる。

国鉄奥羽線能代市
小野沢踏切（一ノ沢堤）
道路部の縦断亀裂沈下

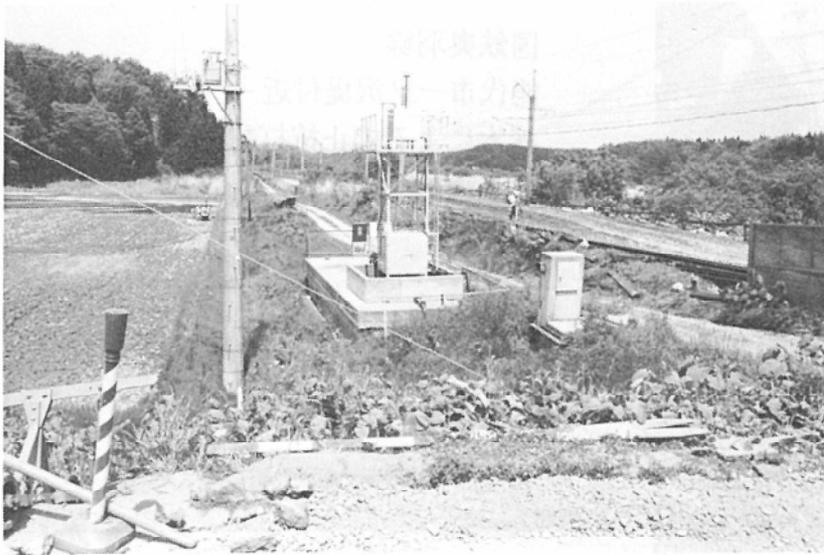
写真 9-4

国鉄奥羽線
能代市 一ノ沢堤付近
低盛土部の沈下

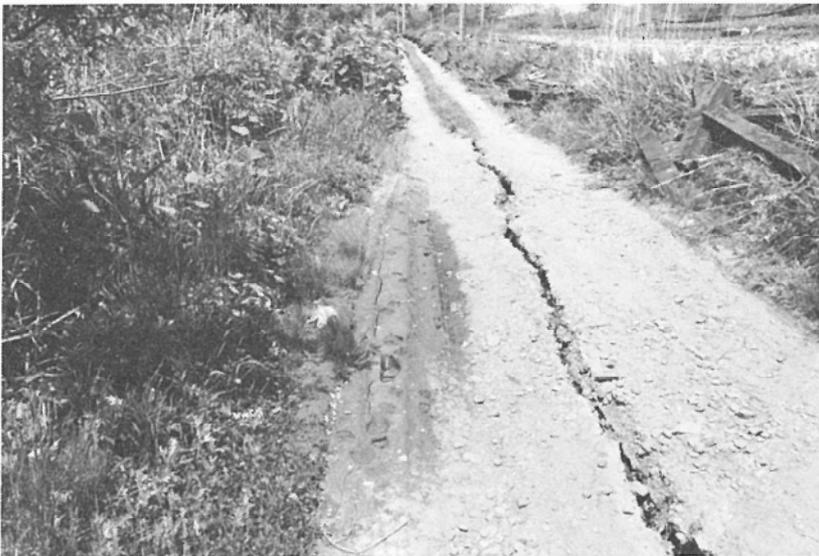
写真 9-5

同上
側道部の亀裂，噴砂

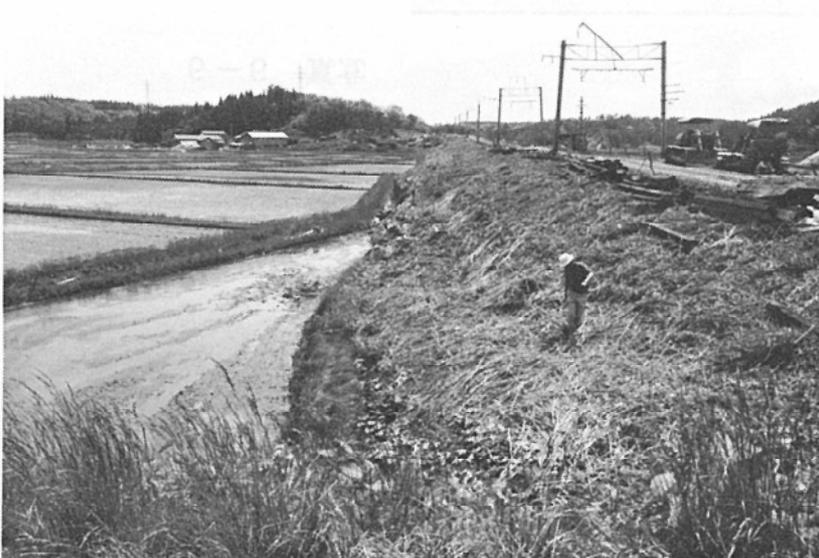
写真 9-6

写真9-3の南側
高盛土部の東側斜面崩壊
