日本海中部地震による被害状況

速 報

(社内技術資料)

基礎地盤コンサルタンツ株式会社

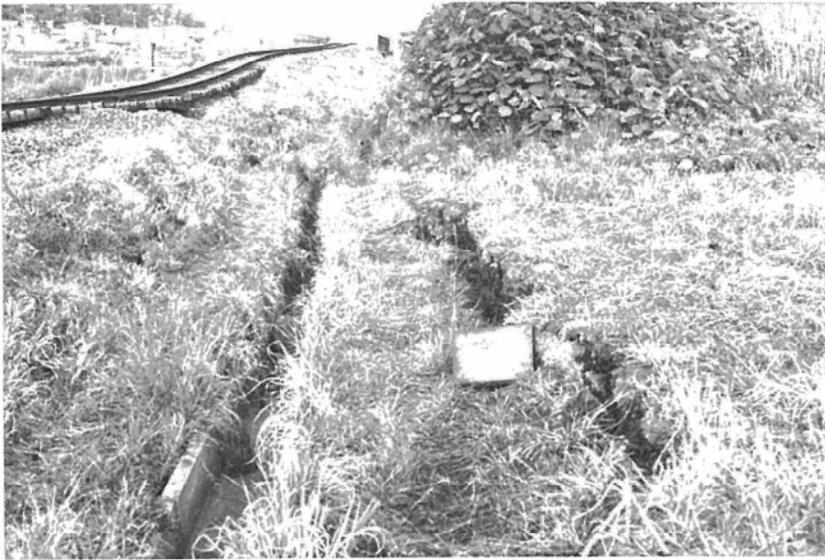
写真 9-13

写真 9-10～13 は国鉄五能線 鱒ヶ沢－鳴沢間、鳴沢鉄橋付近の盛土崩壊による線路の沈下、蛇行である。この区間の盛土高は 4 m 程度であり、長さ約 200 m にわたって変状を示している。この地域は地形的には埋没谷と見られ、地元で「さるけ」と呼ばれる未分解の腐植土が広く分布する軟弱地盤地帯である。この区間の盛土の崩壊は地盤の弱さに起因するすべり破壊と考えられる。

国鉄五能線鱒ヶ沢-鳴沢間
鳴沢鉄橋付近
盛土天端の亀裂

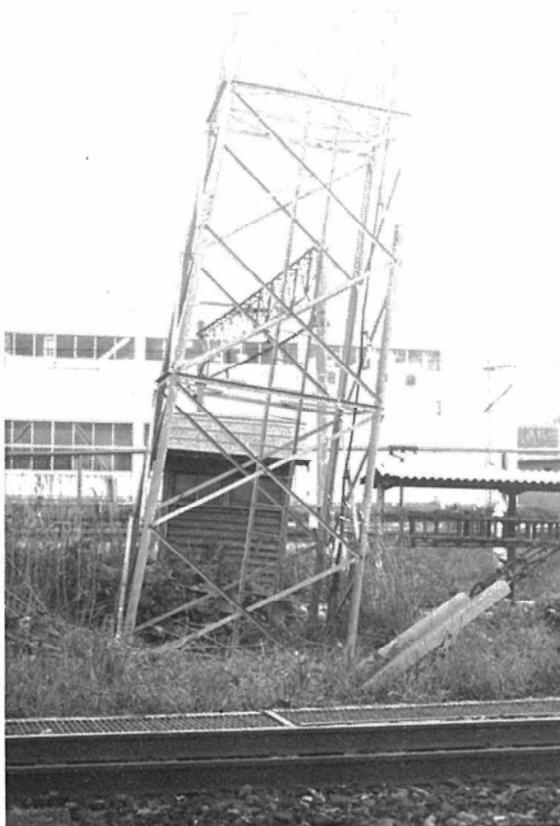
写真 9-14

写真 9-14～18 は国鉄青森駅構内、連絡船発着所付近の被害状況である。ここでの被害は照明塔の傾斜（写真 9-14）、路盤の陥没、線路の沈下（写真 9-15）、建築物の沈下、傾斜（写真 9-16）、プラットホームの沈下及び破損（写真 9-17、18）、マンホールの浮上等である。構内にはいたる所に噴砂が見られ（写真 9-15）ることから、ここでの被害の主原因は地盤の液状化による沈下（浮上）であると考えられる。

国鉄青森駅構内
照明塔の傾斜

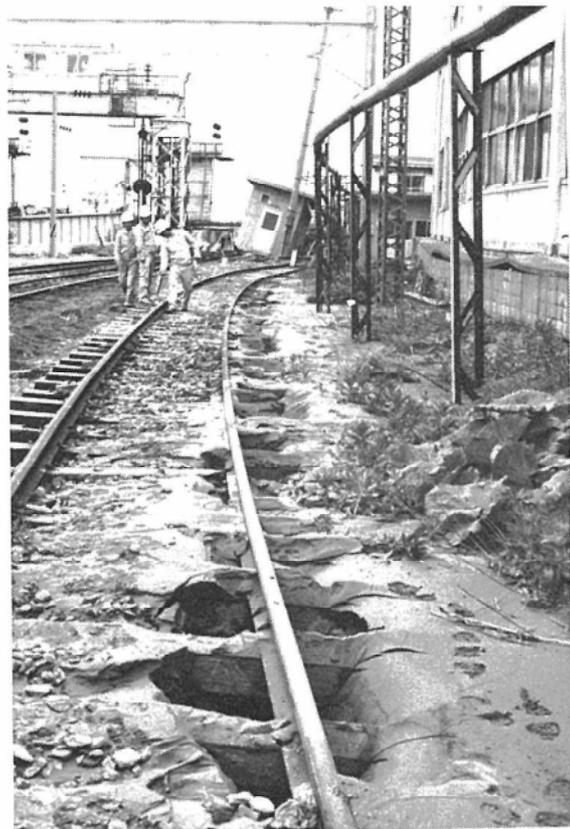
写真 9-15

国鉄青森駅構内
線路沿いの噴砂，陥没

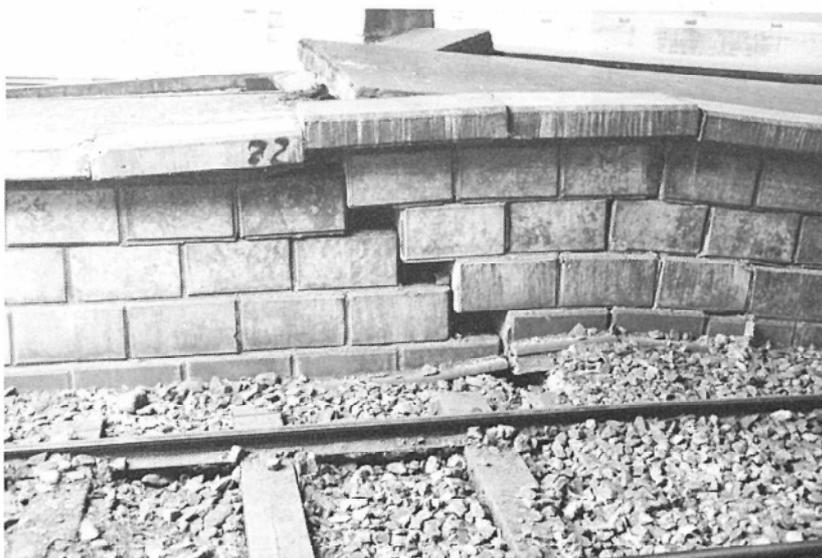
写真 9-18

国鉄青森駅構内
プラットフォームの破損

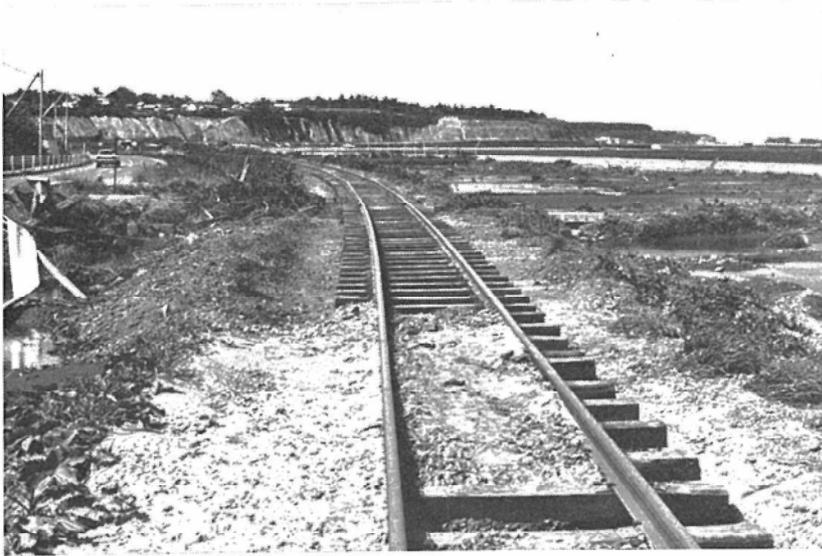
写真 9-19

国鉄五能線 鱒ヶ沢－深浦間では津波によると見られる線路の埋没が見られた（写真 9-19）。

五能線鱒ヶ沢-深浦間
津波による線路の埋没

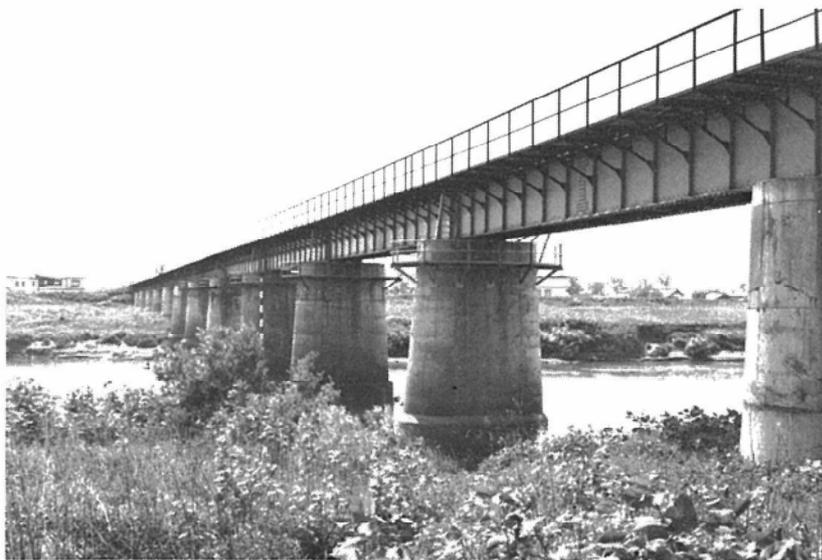
写真 9-20

また、五能線 岩木川鉄橋では橋脚が数 10 cm 上流側に傾斜した（写真 9-20、21）。

五能線岩木川鉄橋
橋脚が約10cm傾斜

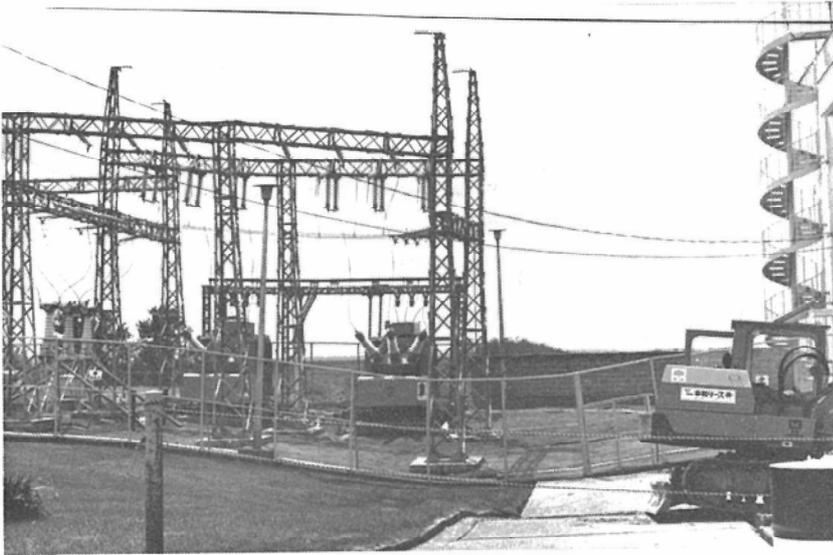
写真 10-1

写真10-1は八郎潟中央干拓北部排水機場にある変電設備の被害を示している。ここでは§6で前述したように、反対側に向ってスベリが生じており、これにともなって不等沈下を生じていた。

八郎潟中央干拓
北部排水機場での
変電設備の被害

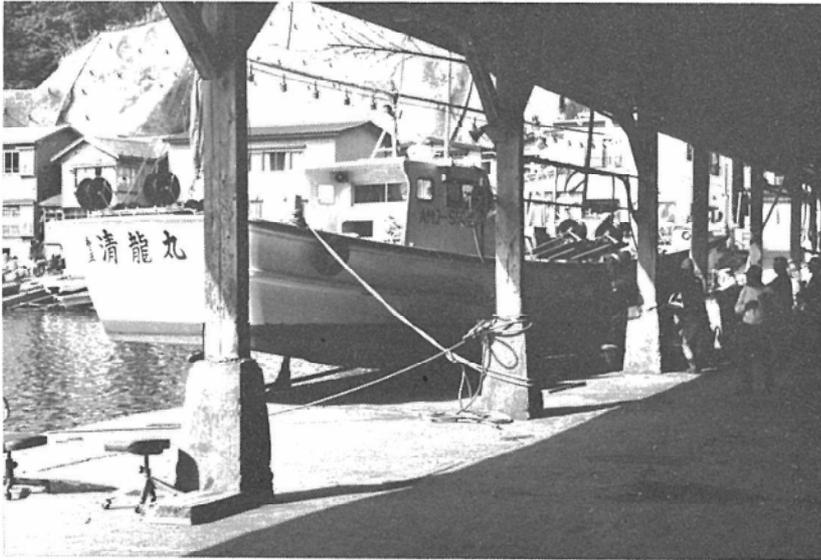
写真 10-2

写真10-2は津波による被害の一例を示している。今回の地震では津波により多くの人命が失われたが、調査にまわった時でもまだ捜索活動が続いており、いくつかの港では写真にみられるように漁船が陸にうちあげられたまゝであった。

青森県西津軽郡深浦町
で津波により打ち上げられた
漁船

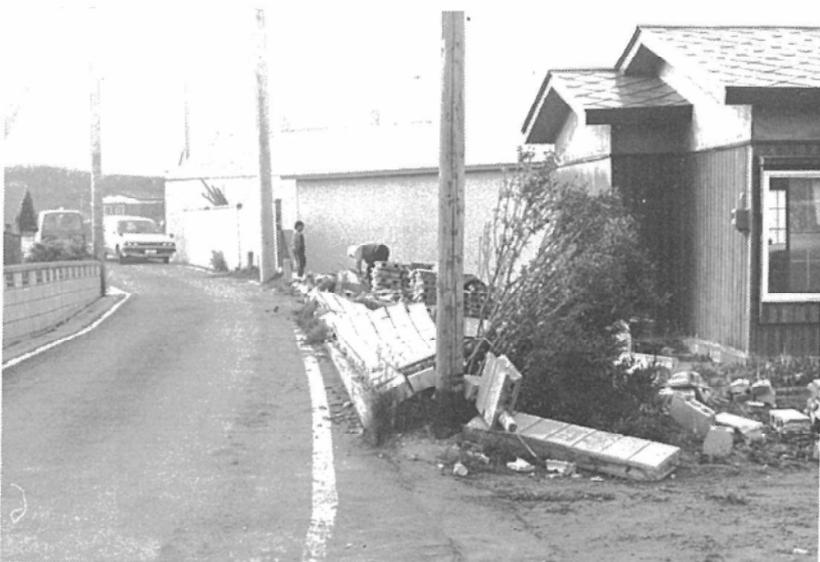
写真 10-3

宮城県沖地震ではブロック塀の倒壊により死者が多く出て問題となったが、今回の地震でもあっちこちで写真10-3にみられるような倒壊が生じていた。

青森県西津軽郡
鱒ヶ沢町での
ブロック塀の破壊

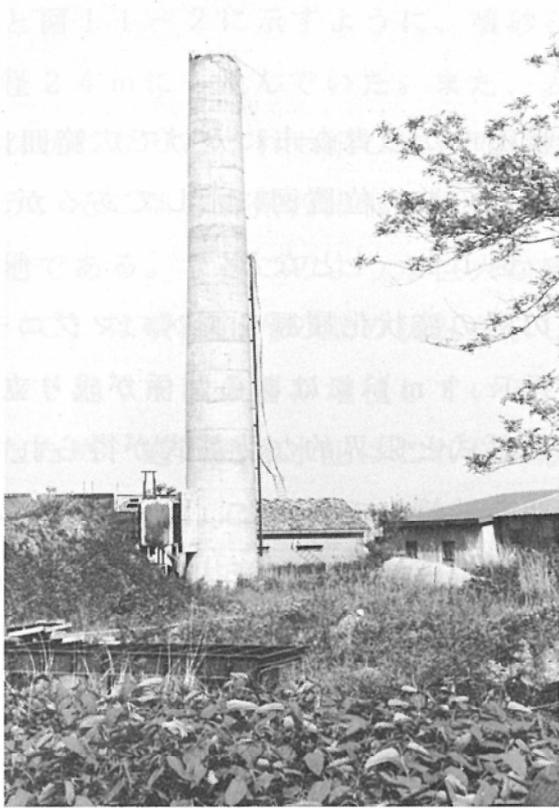
写真 10-4

写真10-4は煙突が破壊した状況を示している。また、写真10-5は水田に生じた噴砂を示している。水田ではこのような被害に加えて、丁度田植え直後であったため、苗が浮き上がってしまう被害が多く生じていた。

秋田県能代市中川原での
煙突の倒壊

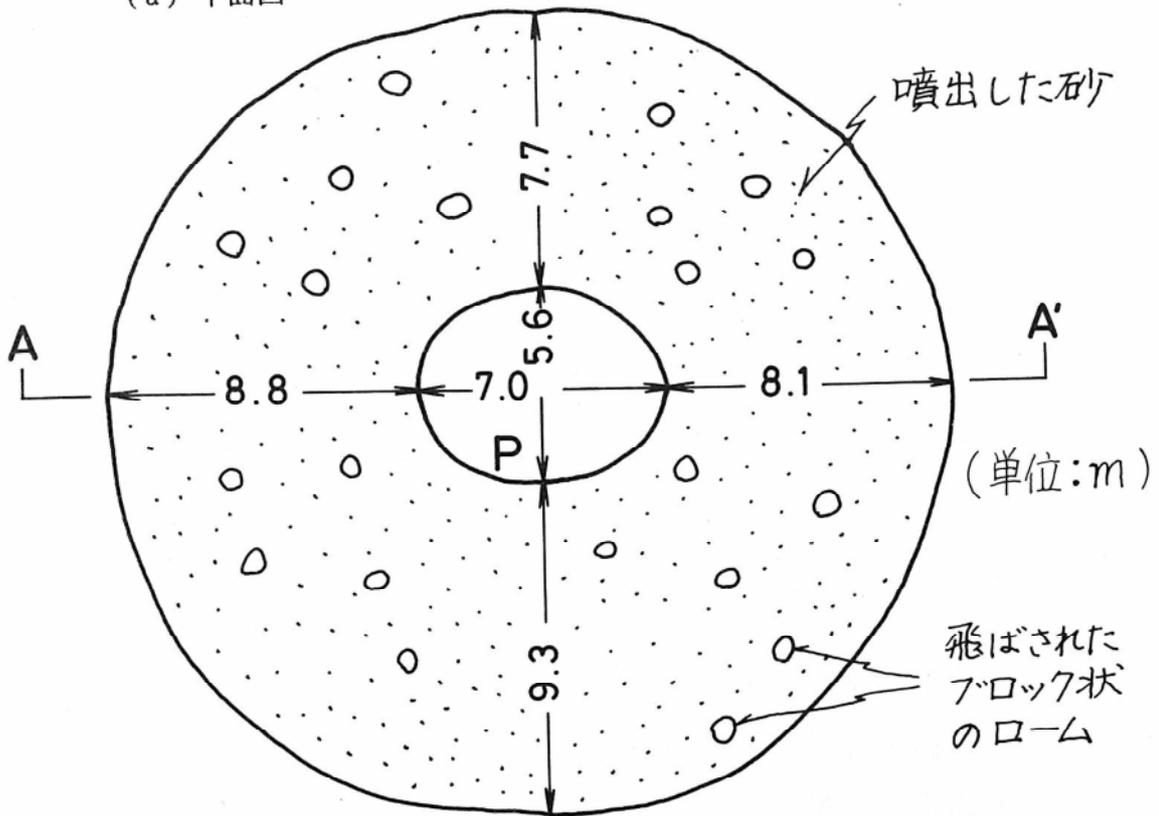
図11-2 最大の噴砂

写真 11-7～11-9 および 11-4 がそれである。寸法を測定してみると図 11-2 に示すように、噴砂孔だけで直径 7 m もあり、噴出した砂は直径 24 m にも及んでいた。また、表層に堆積したロームは約 10 cm 角のブロック状になり、これも飛び散っていた。ものすごい噴出の仕方をしたのであろう。そこは青森県西津軽郡車力村富菴で、小高い丘を上がった所の砂丘間低地である。なぜこのような巨大な噴砂が生じたのであろうか？ 図 11-2 (C) は噴砂孔内の壁の状況を示しているが、表層に堅いロームおよび、シルト混り中砂の層が堆積している。一つの考え方としては、この堅い層があったため、過剰間隙水圧はこれらの層の下部に滞り、たまりたまったところで、強烈な力でこれらの層を打ち破ったものと推論されよう。なお、中間にある粗砂は、下部からシルト混り中砂を破ってここにあがり、さらに上層をおしあげて、ここに堆積したものと考えられる。

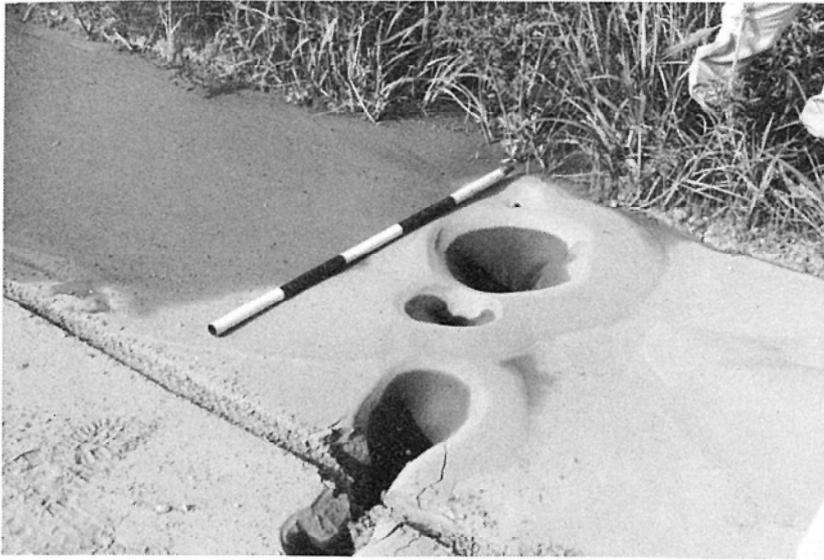
写真 11-1

噴砂孔百景 (その1)
“秋田美人型”
八郎潟堤防

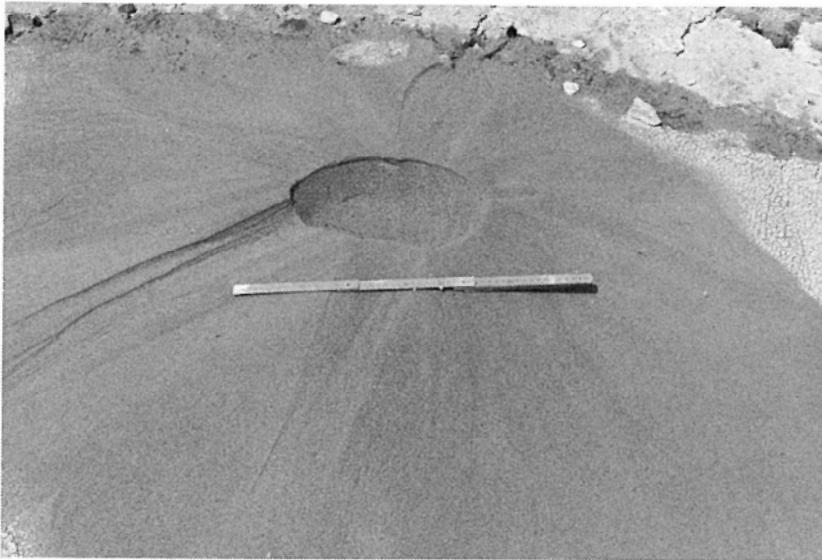
写真 11-2

噴砂孔百景 (その2)
“津軽富士型”
八郎潟堤防

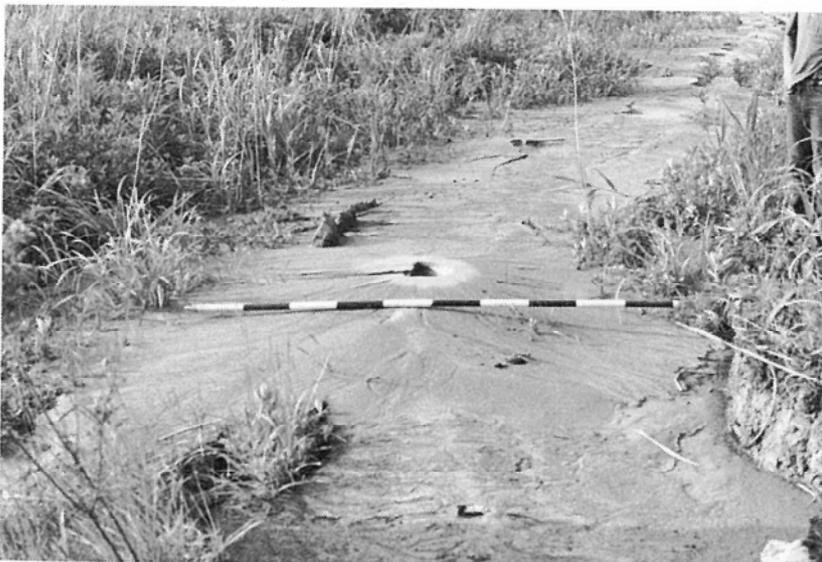
写真11-3

噴砂孔百景 (その3)
“海底火山型”
八郎潟堤防

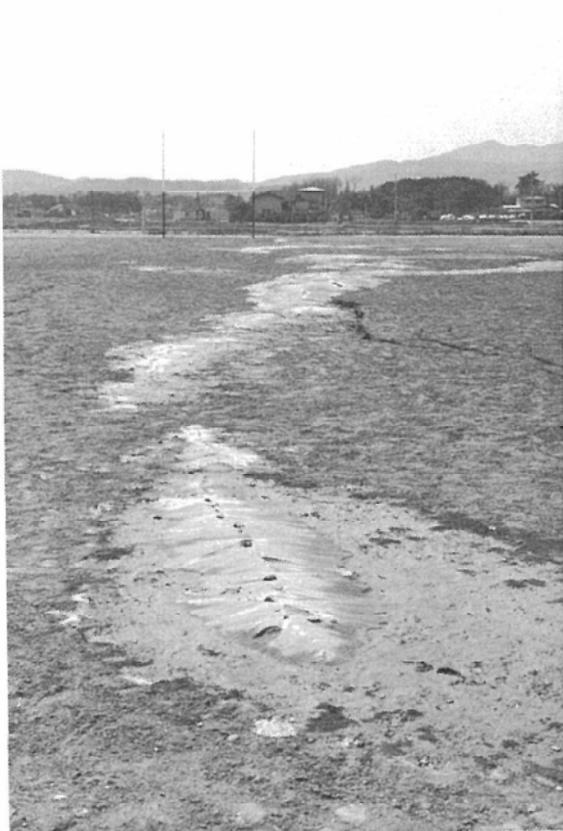
写真 11-5 噴砂孔百景 (その5)

“ゾウリ型” 男鹿工業高校

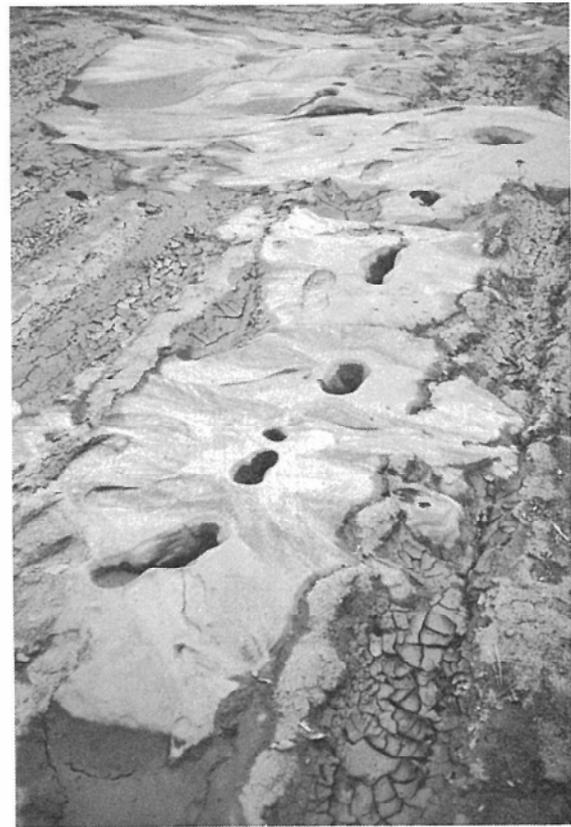
写真 11-6 噴砂孔百景 (その6)

“足あと型” 富范
