## 熊本地震による地盤関係の被害と過去の被害との比較

### 要 約

2016年熊本地震では熊本市や益城町を中心に、阿蘇から大分県に至るまで広い範囲で地盤に関係した被害が発生した。被害の種類としては液状化、斜面崩壊、丘陵地の造成宅地盛土の変状、河川堤防の変状、道路盛土・切土法面の崩壊、ため池や鉱さい集積場の被害、帯状の陥没があった。過去の同様の被害と比較したところ、液状化に関しては細長い帯状の区域で液状化したことや、阿蘇のカルデラ内で発生した帯状の陥没が、これまで見られなかった特異な被害と考えられた。

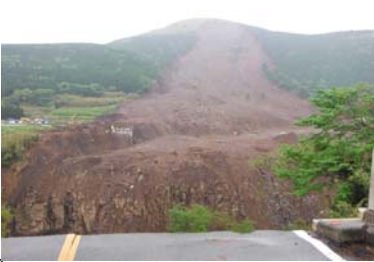
自然斜面の崩壊は南阿蘇村、西原村、阿蘇市の斜面で多く発生し、また、写真1のように国道や鉄道を

写真1 阿蘇大橋付近で発生した斜面の大崩壊

埋める大崩壊も発生した。内陸で地震が発生すると斜面崩壊が多く発生し、また、断層沿いに崩壊が集中する傾向があるが、今回も同様であったと言えよう。さらに、阿蘇の火山灰が斜面の表層にあったためそれが滑り易かったことも崩壊が多く発生した理由であろう。

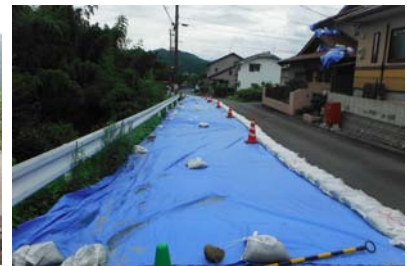
写真2 造成宅地盛土の変状した斜面の大崩壊

丘陵地や台地での造成宅地盛土の変状は御船町や宇土市のいくつかの団地で発生した。写真2に御船町での被災状況例を示す。造成宅地自体の規模があまり大きくなく、腹付け盛土が滑った程度であり、東日本大震災時の仙台市の被害のような大規模な被害は生じていなかった。

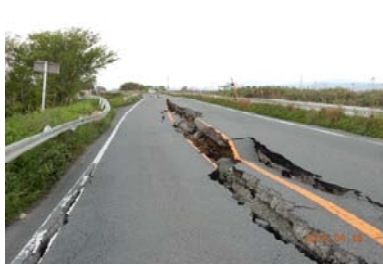
写真3 緑川右岸 8.8k 付近の堤防の被災状況

河川堤防は緑川水系と白川水系などの多くの箇所被災した。5月6日の国土交通省によると両水系の河川管理施設は171箇所被災し、そのうちクラック約120箇所、堤体沈下約20箇所、護岸等約20箇所とされている<sup>4)</sup>。特に緑川の中上流に変状が集中した。また、直轄区間上流の熊本県管理の河川堤防・護岸も各地で被害を受けた。写真3に甚大な被災が発生した緑川右岸8.8k付近の被災状況を示す。天端に大きなクラックがはいり、沈下も発生した。堤外地の河川敷では写真4のように噴砂が生じ、堤内地の法尻でも噴砂が発生していた。

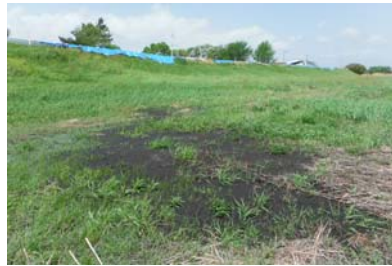
写真4 緑川右岸 8.8k 付近の河川敷で見られた噴砂

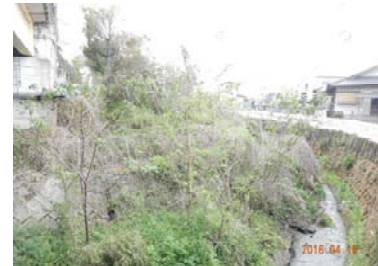
写真5 九州自動車道の盛土の崩れ

高速道路では、九州自動車道の盛土が益城町（図9の地点③）において写真5に示すように近接した川に向かって崩れた。また、大分自動車道では湯布院においては切り取り斜面が写真6のように滑った。なお、湯布院では国道の斜面も一部崩れていた。大分県といえども図1に示すように揺れは大きかったためと考えられる。一方、一般道路では各地で自然斜面や切り取り斜面で大小の崩壊や落石が発生し、腹付け盛土の沈下も多く発生した。さらに、低地においては橋梁の取り付け部で写真7のような大きな段差が発生した。このため通行障害が各地で発生したが、河川が多い地域であったこともあり、過去の地震と比べて段差の数は大変多かった。

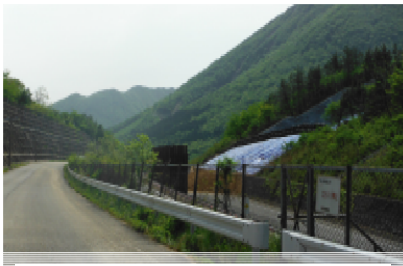
写真6 大分自動車道切り取り法面のすべり

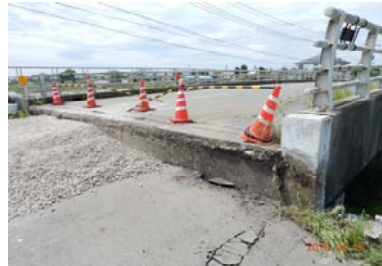
写真7 橋梁取付け部の段差

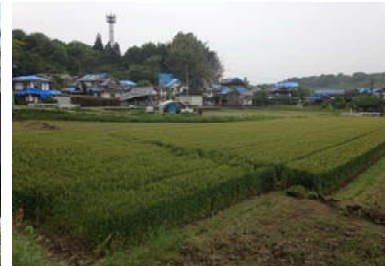
写真8 益城町に生じた横ずれ断層

その他、益城町から南阿蘇村にかけて写真8に示すように地表に右横ずれ断層が現れた。また、阿蘇カルデラ内には後述するように正断層型の特異な陥没が発生し、家屋などが被害を受けた。

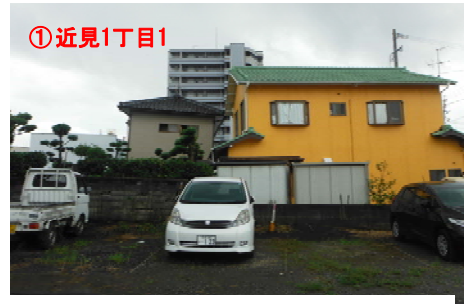
写真9 近見1丁目における液状化被害(その1)

多くの低層建物が沈下・傾斜した。特に図5に示した箇所では建物に甚大な被害が見られた。そのうち代表的な被害を写真9～11に示す。写真9付近では2階建ての住宅が多く沈下・傾斜していた。写真の奥の中層のマンション自体は大丈夫そうであったが、ライフラインは被災したようで補修した跡があった。日吉小学校前では、写真10に示すように道路沿いの住宅が軒並みに沈下、傾斜していた。写真11の建物は3階建てで重かったせいか、手前の建物は最大約80cmも地盤にめり込みながら沈下していた。奥の建物は後ろ側に大きく傾いたが、これは裏に建物が近接しているため、相互作用により裏側に傾いたのではないかと考えられる。この箇所は本震の翌日に訪れたが、その時に聞いた住民の方の話によると、前震でまず液状化して沈下し、その後本震でさらに大きく沈下したとのことである。

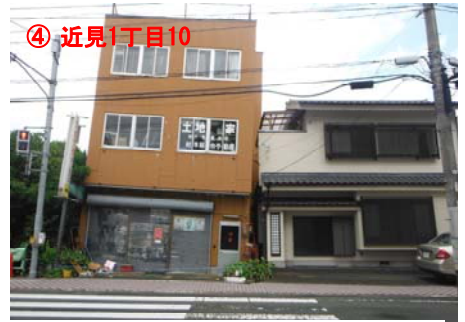
写真10 近見1丁目における液状化被害(その2)

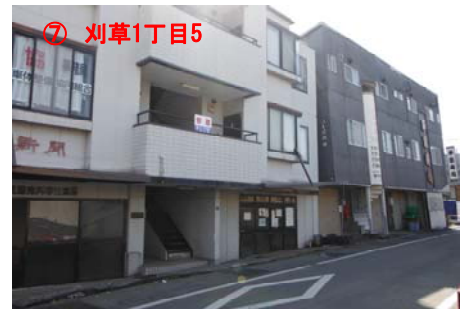
写真11 刈草1丁目における液状化被害

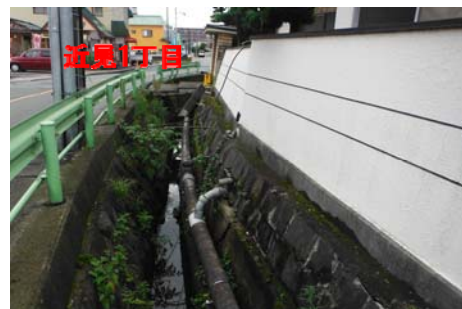
写真12 近見1丁目における道路沿いの水路

さて、図5の下図の治水地形分類図と液状化による被災箇所を比較すると、被災した箇所は分類上すべて自然堤防上に該当する。この自然堤防は川から緑川にかけて北→南に分布している自然堤防である。旧地形図を明治34年の5万分の1地形図まで遡ってみても鹿兒島街道と記載された現在の道路しか描かれていない。現在では写真12に示すようにこの道路沿いに水路が設けられている。自然堤防が存在するということは、かつてはその中央に川が流れておりその両脇に自然堤防が形成されたはずである。しかも

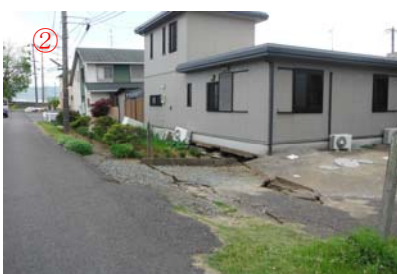
図6に熊本市東区の秋津町の治水地形図を示す。この地区には二つの団地がある。一つは木山川と矢形川に挟まれて、水田として利用されていた微高地に、盛り土して最近造られた間島団地である。ただし、図にも示されているように、過去には矢形川はかなり蛇行しており、河川改修をして現在の流路になっている。図中②、③地点で本震の半日後に撮った写真を写真13、14に示す。団地内では各所で噴砂が発生し、戸建て住宅には杭の抜け上がりや、沈下・傾斜が発生し、団地内の道路も被害を受けていた。また、木山川の川岸が滑っていた。前震の翌日にも現地を訪れていた伊東周作氏（基礎地盤コンサルタント）によると川岸のクラックは本震で広がったとのことである。この団地の西端に公園があり、そこに発生していた地割れ内を見ると地下水位はGL-1m程度と浅かった。もう一つの団地は矢形川の南の氾濫平野に盛り土して造られた秋津レイクタウンである。ここは団地より一段低い入口の地点⑤付近の道路に噴砂が発生していた。この地点も微高地に盛土した地区に当たる。間島団地と秋津レイクタウンを国土地理院の色別標高図と比較すると、間島団地の標高が7m程度であるのに対し秋津レイクタウンのそれは8m弱と宅盤の標高が1m程度異なっており、この違いが被害の有無に影響していることも考えられる。なお地点⑤付近の標高は7m程度である。ただし、原地盤や盛土の違いなど地盤状況が分からないと被害の違いは議論できない。

写真13 間島団地における液状化による戸建て住宅の被害

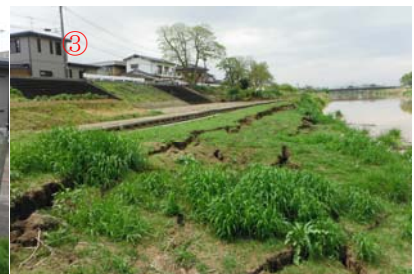
写真14 間島団地における川岸のすべり

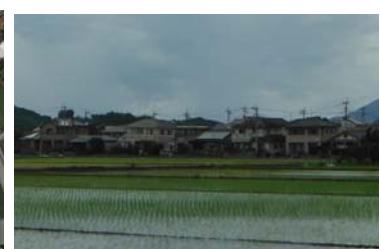
写真15 甲佐町芝原における戸建て住宅の沈下・傾斜

いて、そこでは噴砂は発生していない。一方、中央の芝原地区では水田上に盛土して住宅地が造られ、そこに噴砂が発生している。この住宅地を遠望したのが写真15であり、傾いた家がこの写真からも見られるが、実際、住宅地内では戸建て住宅が沈下・傾斜し、道路も被害を受けていた。三週間後の現地調査では噴砂がまだ残っている状態であり、20mm程度の垂角礫を含む砂質土であった。また、住民の方の証言では、この住宅地は約10年前に分譲された新しい住宅地であった。なお、その西側には旧河道があるが、そこでも噴砂が発生していた。

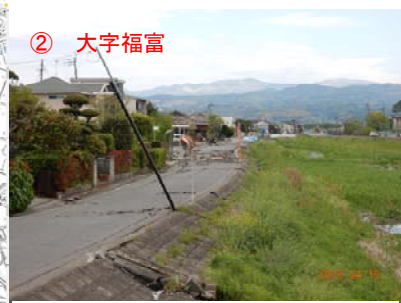
写真16 益城町福富における護岸の孕み出しと背後の宅地

所的な沈下が発生していた。②の地点は旧河道が現河道の秋津川に出る箇所該当するが、ここでは写真16のように秋津川の護岸が孕み出し、背後の宅地が川に向かって流動し、家屋が被害を受けていた。④の保育園内では写真17に示すように噴砂が発生しており、この地区では部分的に液状化が発生したのではないかと考えられる。なお、②～④の地区は自噴の井戸で生活している地区で、地震動で土粒子構造が壊れて液状化した以外にも、地震で井戸が壊れ被圧水で噴水が発生し、その際に砂を噴き上げたものも噴砂に含まれている可能性もある。したがって、液状化したかどうかの判断に留意する必要がある。

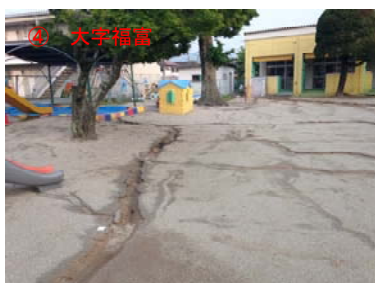
写真17 益城町福富の保育園での液状化発生状況

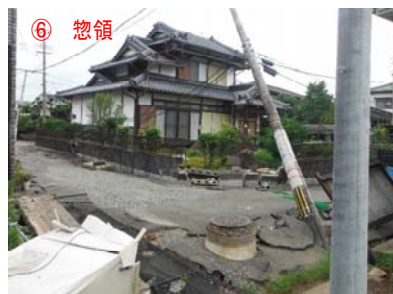
写真18 益城町惣領における液状化被害状況

写真18は⑥地点の被災状況を示す。これは本震の2か月半後に撮ったもので明瞭な噴砂は見られなかったが、この一帯では電柱、塀が沈下・傾斜し、マンホールも浮き上っており、液状化によって被害を受けたのではないかと考えられる。治水地形分類図では旧河道に該当するが、明治34年の5万分の1地形図だと水田になっている。

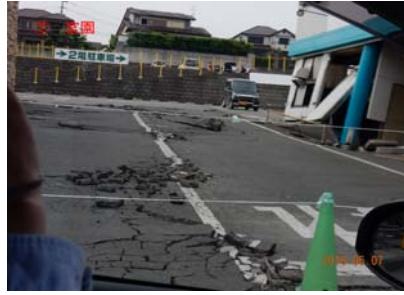
写真19 益城町地点⑦において発生したクラック

⑦、⑧地点付近の大正15年と現在の2万5000分の1地形図を比較して図10に示す。東西に走る道路（現在の県道28号線に該当）の南側に隣接して地点⑧にため池が存在し、その堤体は南側に設けられていたようである。現在はこのため池は埋め立てられ公園になっている。Googleマップの写真を見ると公園内に噴砂らしきものが見られ、液状化したものと考えられる。写真19は道路の北側に隣接した地点⑦で3週間後に撮った写真であり、地面にクラックが発生していた。また、道路とため池との間にある建物は甚大な被害を受けており、基礎を引き裂かれたような被害も発生していた。したがって、溜池を埋めた土が液状化し、道路の北側の区域も含めてため池に向かって地盤が流動したのではないかと推察される。なお、治水地形分類図上ではこの地区は山麓堆積地形に分類されている。

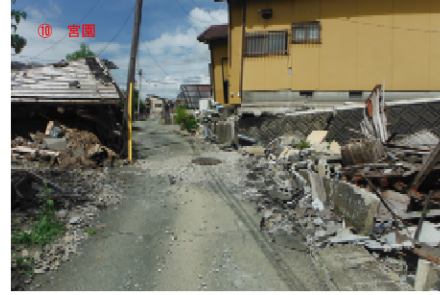
写真20 益城町宮園で震動によって壊れた住宅

さて、写真20は⑩の箇所でも2か月半後に撮影したものである。この一帯は震動による家屋の被害が特に甚大であった。地形的に見ると秋津川から上がってきて少し傾斜が緩くなる遷急点的な所に該当し、断面的には凸部になるので、揺れが特に集中したのかもしれない。ただし、地層構成も秋津川近傍の軟弱地盤と段丘面とで大きく異なっていることも考えられ、その影響もある可能性があり、今後の検討が必要である。

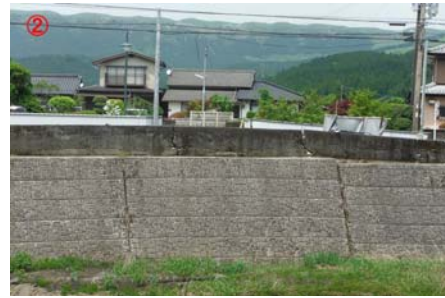
阿蘇のカルデラ内では内牧温泉を含む広い範囲で局所的に帯状に陥没(グラバーンと呼ぶべきであろう)が発生した。図11に筆者達が見た陥没発生箇所を示すが、これ以外にも小規模なものが発生している可能性がある。写真21～24に陥没の発生状況を示す。陥没の量は50cm～1.5m程度で、幅は数十m程度が多いがさらに幅が広い所もあった。陥没箇所では噴砂らしきものは見あたらず、液状化には起因しないと考えられる。陥没により段差が出来た上にあつた低層建物はギロチン状に変形したり、基礎が強いものは、ガラス窓も割れず傾いていた。また、道路は勿論、埋設管、河川の護岸、送電鉄塔が段差により被害を受けていた。陥没発生箇所は外輪山からカルデラ内にはいった軟弱地盤に位置し、近くのお墓の墓石もあまり倒れていなく、震動はあまり大きくなかったのではないかと考えられる。

写真 21 地点②における護岸の被災状況

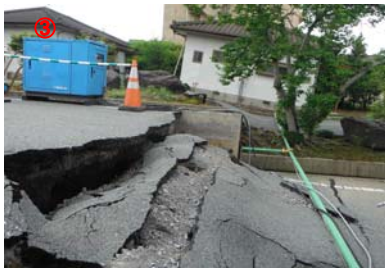
写真 22 地点③における陥没と建物傾斜状況

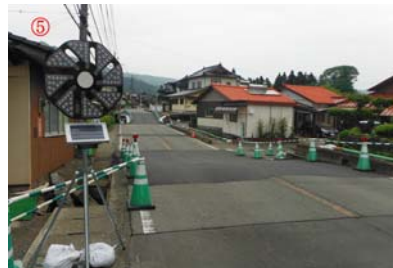
写真 23 地点⑤における陥没状況

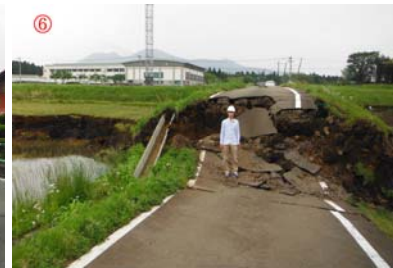
写真 24 地点⑥における陥没状況
