熊本地震で帯状に陥没した阿蘇市狩尾地区の変状調査

2016年熊本地震では阿蘇カルデラ内で帯状の陥没が多く発生し、家屋や道路などが被害を受けた。そのメカニズムを調べるために、これまでに衛星観測画像からの地盤の水平・鉛直変位分布の推定、被災状況の詳細な調査、表面波探査および既往地盤調査データの収集による表層地盤状況の把握を行ってきた。まだ研究途上であるが、被害が甚大だった狩尾地区に関してこれらの調査結果を比較したところ、水平・鉛直変位や水平ひずみ、表層の地層構成に陥没区間の付近で特異な分布していることが明らかになってきた。

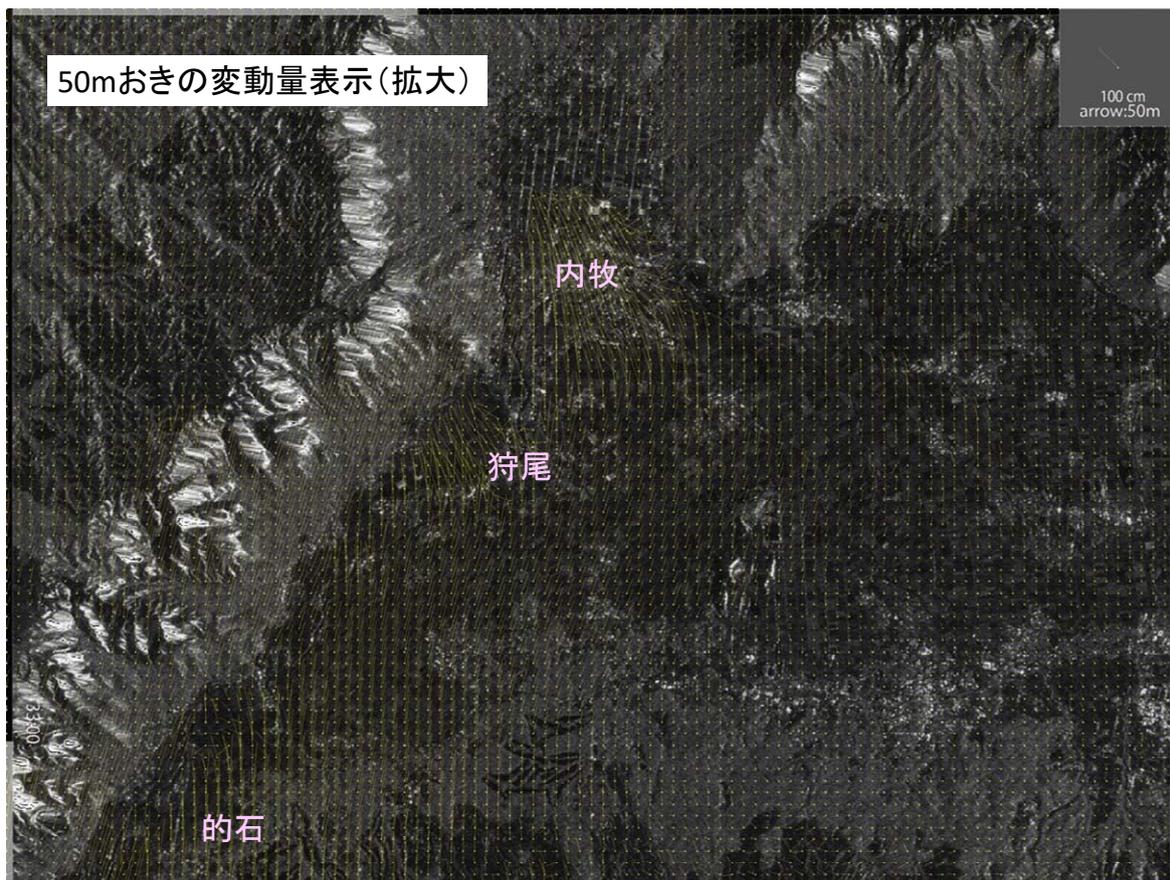
図1 地震前後の合成開口レーダー画像を処理して求めた地盤変動量の分布

図1にこのようにして求めた50mおきの水平方向の変動量の分布を示す。北側の外輪山も含めて阿蘇谷全体で数十cmほど北側に変動しているようであるが、その中でも内牧や狩尾地区などでは変動量が特に大きい地区が存在していることが見てとれる。

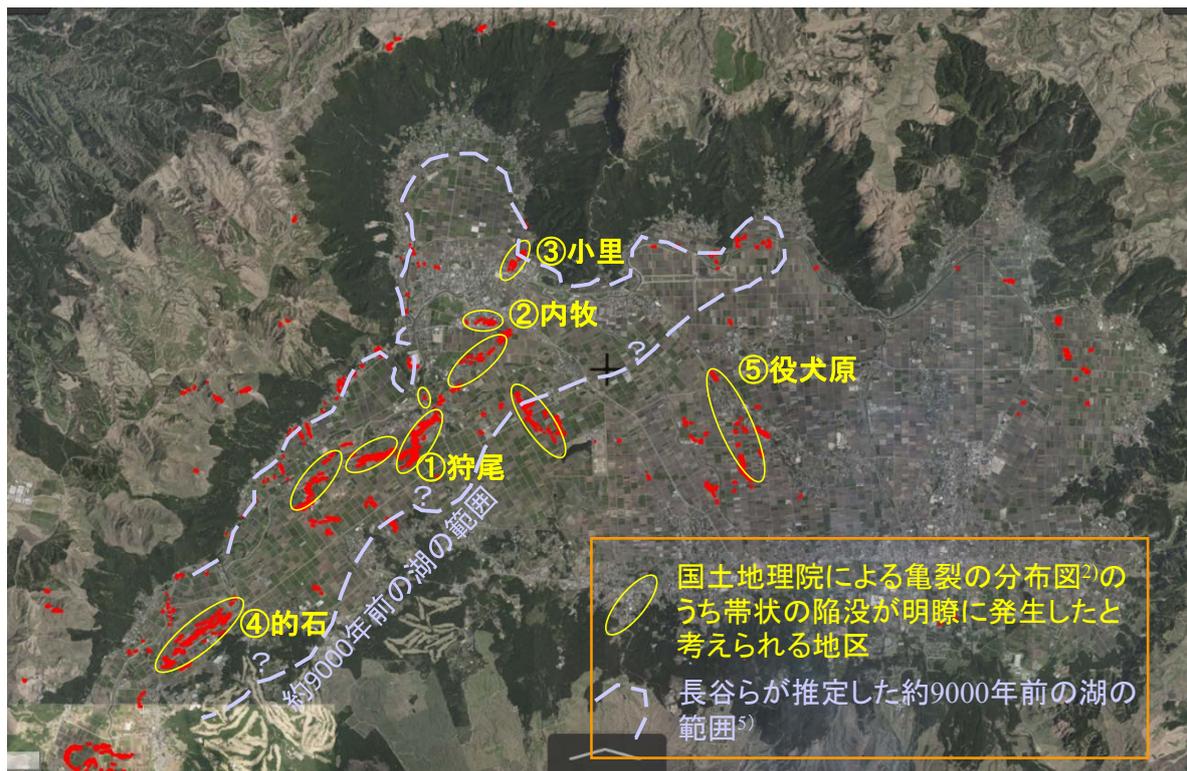
図2 国土地理院によって判読された亀裂発生箇所²⁾のうち帯状陥没が発生したと考えられる地区

一方、国土地理院では地震後に撮影された航空写真から亀裂の分布図を作成し公開されている²⁾。これらの亀裂が帯状の陥没に起因したものかどうか、現在まだ同定作業を行っている途中であるが、地震後数回にわたっておこなってきた現地調査結果から大まかに判断してみると、図2中に楕円で示した地区がこれに該当するのではないかと考えられる。これらは阿蘇谷内の、役犬原からの的石にかけての約7kmの範囲に発生したようである。小里～的石にかけては北東～南西方向、役犬原付近では北西～南東にかけて細長い陥没が発生した。そのうち、狩尾、内牧、小里、的石、役犬原地区での被災状況を写真1～5に示す。これらのうち、狩尾地区は特に被害が甚大であり、また、ヒアリングなどもまずこの地区で行ったので、本稿では狩尾地区での調査結果を示す。

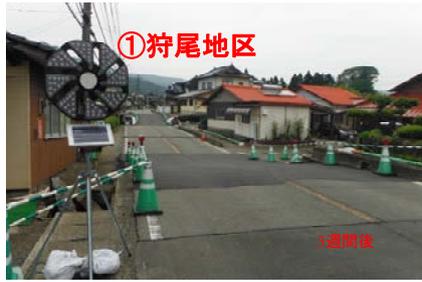
写真1 狩尾地区の被害

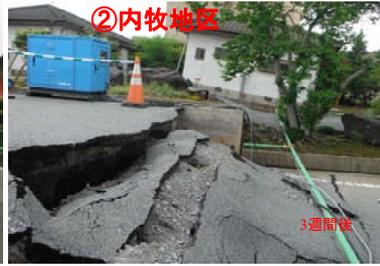
写真2 内牧地区の被害

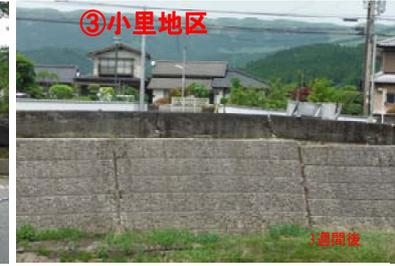
写真3 小里地区の被害

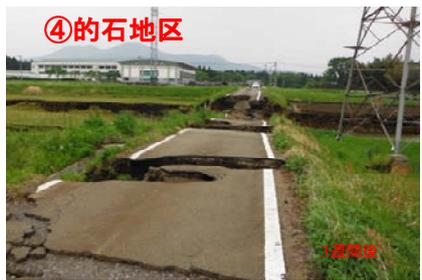
写真4 的石地区の被害

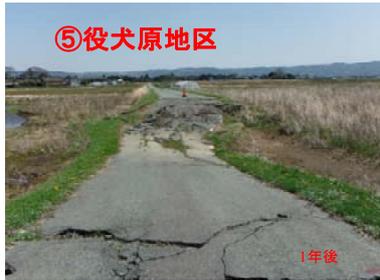
写真5 役犬原地区の被害

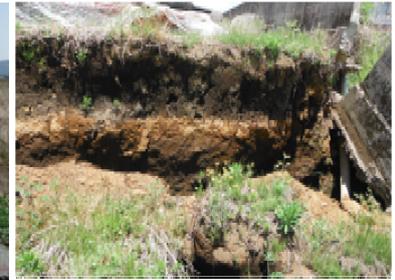
写真6 とがと呼ばれる硬い層

真 6 に示すような「とが」と呼ばれる硬い砂質土層（リモナイトではないかと思われる）があるとのことで、地震でそれが割れて家が傾いたのではないかと推測されていた。また、地点④にはかつて 10 数 m の北落ちの滝があったとのことで、この硬い砂質土層の分布の境界に該当するのかもしれないと思われた。

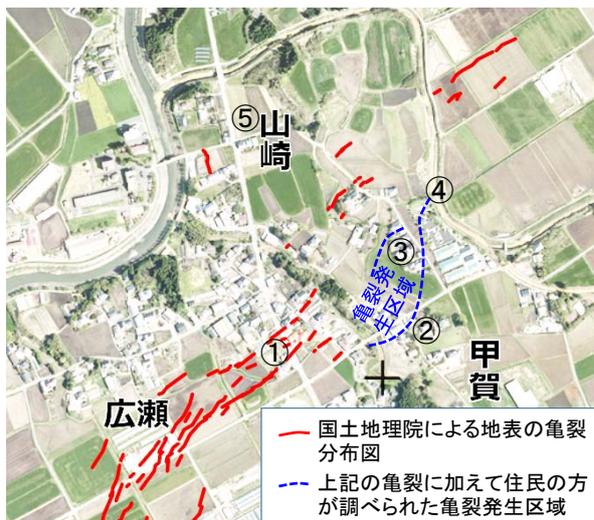
図3 国土地理院で調べられた狩尾地区の亀裂分布に住民の方が調べられた亀裂を加筆した図³⁾

図3に陥没や地割れが発生した概略の位置を示す。図中実線で示したのは国土地理院で調べられた亀裂であるが、この地区では図4に示すように住民の方も詳細に亀裂や陥没の分布を調べられている。これを見ると国土地理院の分布に加えて図3中の③の地区でも亀裂や陥没が発生している。また、⑤の田

んぼの中には温かい水が噴き出したとのことで、1年経っても噴き出しが続いていた。地震時の状況に関しては4月14日に発生した前震の際には陥没は発生せず、16日未明の本震で陥没が発生したとのことである。狩尾地区で陥没深さが最も大きく1.3mも生じた地点①の2名の方によると、i)揺れはあまり感じずにストンと家が落ちた、ii)灯籠や家具が倒れず窓ガラスも割れなかった、iii)幅50cm程度の地割れが発生しそこに竿をさし込んだところ6mほどはいった、とのことである。

一方、陥没深さは余り深くないが地割れは多く発生した地点③の2名の方は、i)地震の最初に突き上げられその後横に揺すられた、ii)テレビや灯籠も倒れた、と話されており、同じ地区内でも少し震動の様子は異なったようである。地震後の変化に関しては、地点①の方によると地震後に地盤変状は進んでいないとのことである。ただし、地震後しばらくは雨が亀裂に入り宅地に水が溜まることはなかったが、ツユ末期になってからは溜まり出したとのことである。地面が少し低い南々西側の田んぼには水が溜まり、池のようになっていた。なお、地点②の方によると古くから家が建てられてきた箇所の上層には写

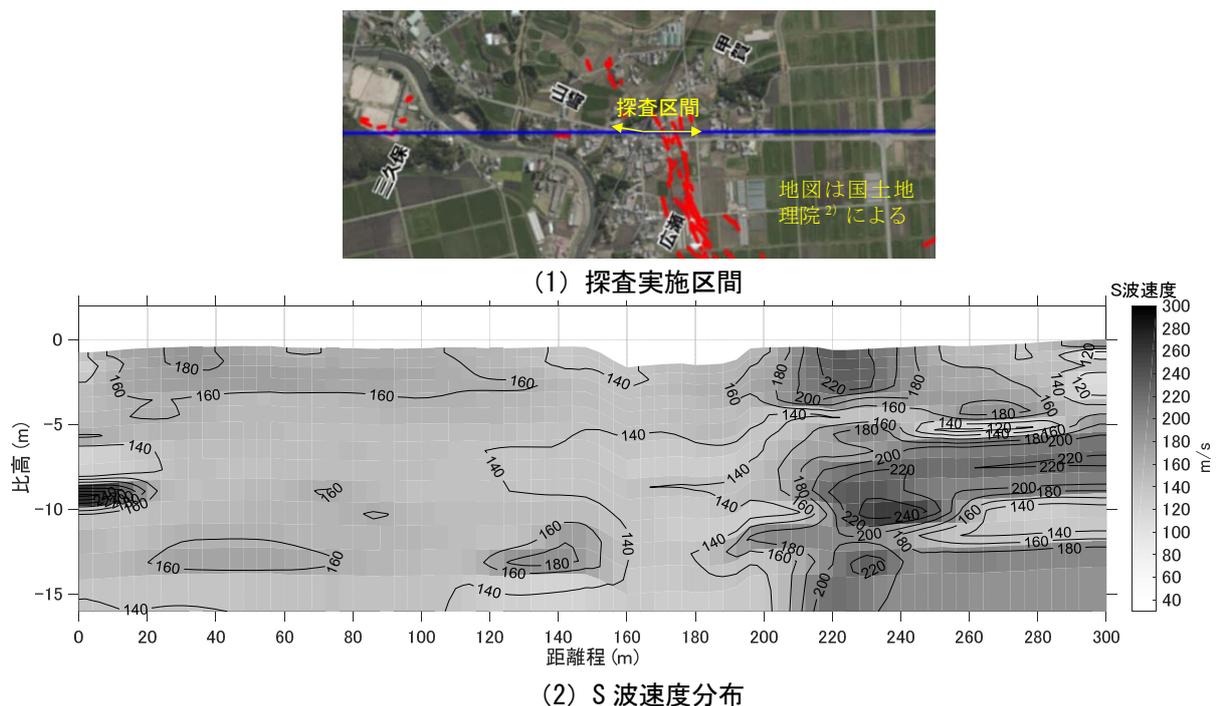
図 5 表面波測定区間および測定結果

阿蘇谷内の地層構成を把握するために、阿蘇市や熊本県などで実施された既往の地盤調査結果を収集した。また、狩尾、内牧、小里の 3 地区では陥没区間およびその両側の表層地盤状況を調べるため、それぞれ 200m～300m の区間で表面波探査を行った。図 5 に狩尾地区における表面波探査区間と結果を示す。図中左側は北側に相当するが、陥没区間の南側に比べて北側の方が全体に S 波速度が遅い結果となった。また、陥没区間では北側より少し S 波速度が遅い結果となった。

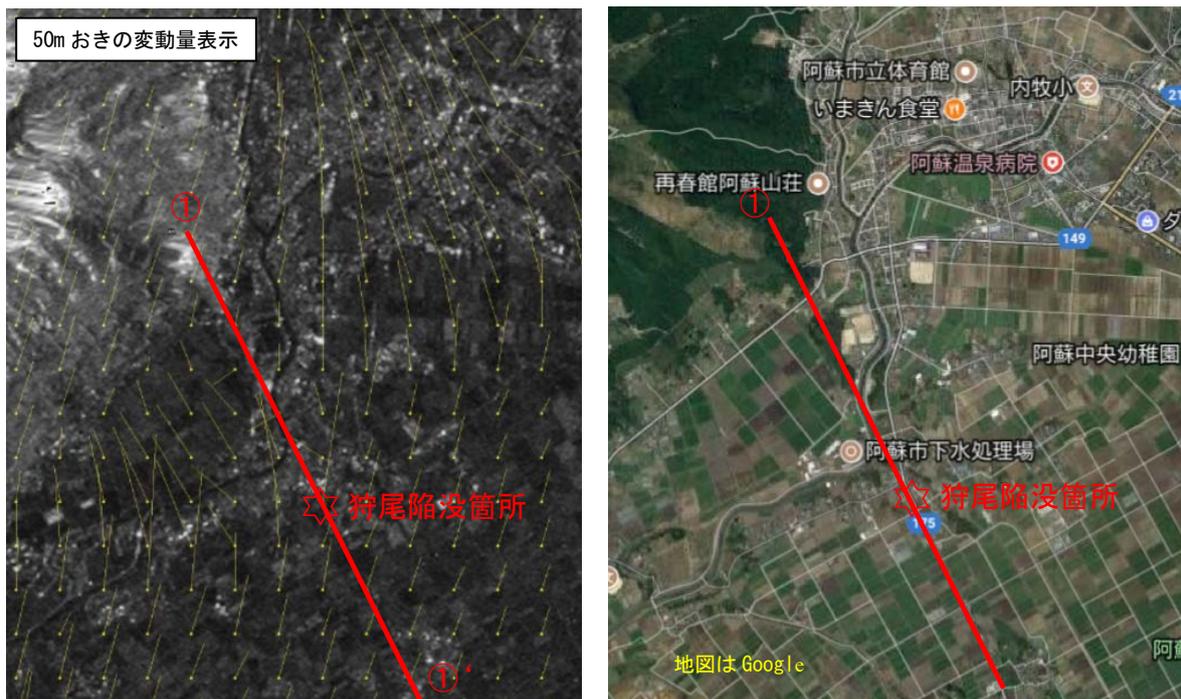
図 6 狩尾地区で設定した測線位置

狩尾地区では図 3 に示すように、県道 175 号線にほぼ直交して帯状の陥没が発生した。そこで県道に沿った北北西～南南東の向きで図 6 に示す長さ約 3 km の測線①-①'をとり、この測線沿いの地盤の変動や地層構成などを比較してみた。図 7 (1) にまず国土地理院によるクラック発生位置を示す。また、図 7 (2) には測線沿いに 5 メッシュ DEM から求めた地表面標高を、起点①からの距離とともにプロットして示す。県道 175 号線での明らかな陥没区間は図 3 に示すように 50m 程度であるが、図 4 によると南側（終点側）にもう少し広い範囲でクラックが発生しているようなので、とりあえずここでは始点①からの 1600m～1800m の区間を陥没発生区間と見做して考察をしてみる。地表面標高を見ると終点の①'から 1800m 付近にかけて約 1/100 の傾きで標高が低くなっている。その後勾配は緩やかになり、1100m 付近でほぼ平らになっている。ただし、1800m～1100m の間でも 1050m 付近など局所的に低い所も 3 箇所あるが、これらは小河川を横断している所である。

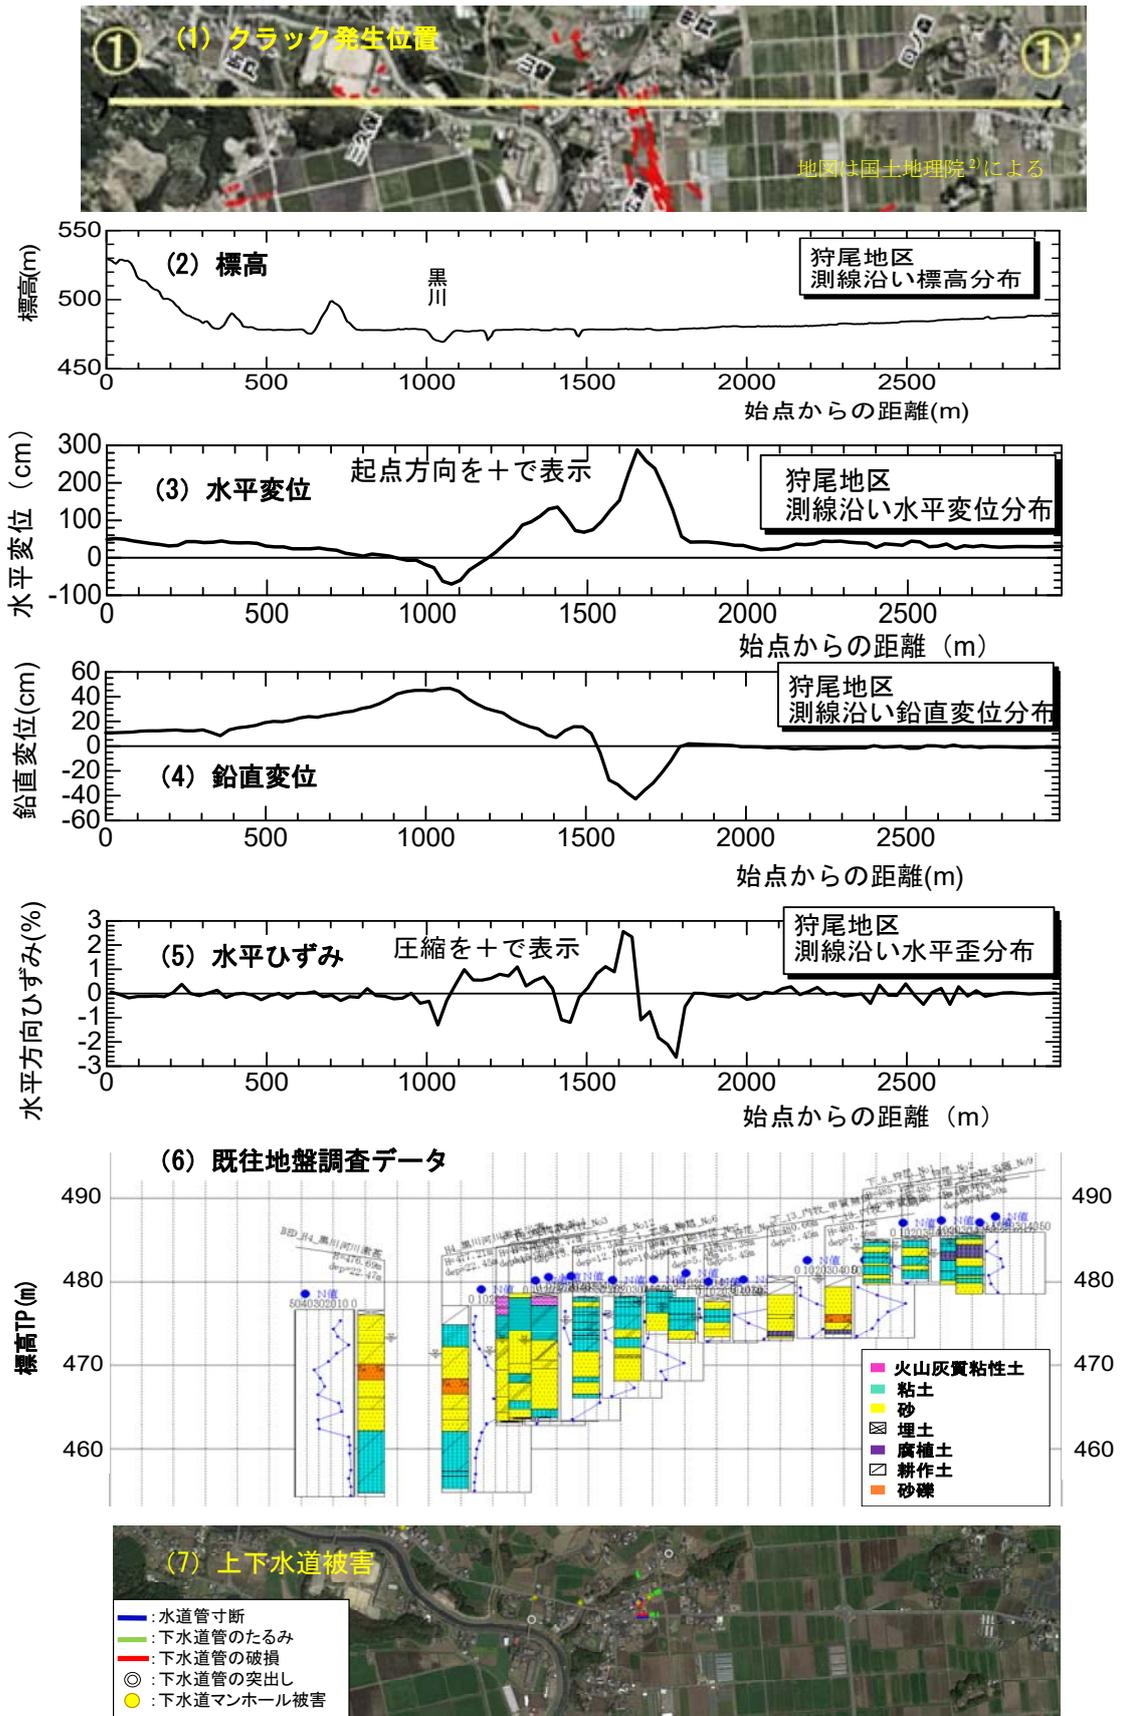
図7 狩尾を通る測線での各種調査結果の比較

鉛直変位の分布を求めると図 7 (3)、(4) となった。なお、ここでのプロット間隔は約 27.6m である。また、水平変位は北北西の起点①の方向に向いた場合に+としてある。さらに、この水平変位の分布から地表面の水平方向のひずみ分布を計算してプロットすると図 7 (5) となった。この場合は圧縮を+と表示してある。これらの水平・鉛直変位および水平方向のひずみ分布を陥没発生箇所と比較すると、以下のようなことが考察される。

- (1) 終点①' ~1800m 付近にかけては、水平変位はこの地域全体で発生している 50cm 程度以上には発生していない。また鉛直変位、水平ひずみとも発生していない。
- (2) 1800m~1700m 付近にかけて水平変位と沈下量が急増し、大きな引張りひずみが発生している。そして水平変位は約 2.5m (上記の地区全体の変位量を差し引いた値)、引張りひずみは約 2.5%の負のピーク値に達したあと、水平変位量は 1450m 付近まで減少し、水平ひずみは引張りから圧縮に転じて 1600m 付近で約 2.5%のピーク値に達したあと小さくなり、1450m 付近では再度引張りに転じている。
- (3) 1450m~1050m 付近にかけて水平変位は 1400m 付近で一度大きくなった後徐々に減少し、鉛直変位も 1400m 付近で一度小さくなった後 1050m 付近まで徐々に増加している。水平ひずみは 1400m~1100m 付近で比較的一定な 0.5~1%の圧縮ひずみが発生している。

次に、4. で前述した既往地盤調査データのうち測線沿いのものを抽出し、図 7 (6) に距離に応じて表示した。これを見ると 2400m~1800m 付近にかけては表層に硬い砂質土層が堆積しているのに対し、1800m~1050m 付近にかけては表層には軟弱な粘性土が堆積している。なお、これらの地盤調査は地表面から 20m 程度の深度までしか行われていないが、その中でも深い 2 カ所の調査結果によると標高約 460m 付近で深は軟弱な粘性土層になっている。長谷らによると、約 9000 年前には図 2 に示したように阿蘇谷には湖が形成されていた⁵⁾ のことであり、この軟弱粘性土はこの湖に堆積した層で、厚さは数十 m と厚いのではないかと考えられる。

図 7 (7) には上下水道の被害箇所を示す。陥没区間では道路陥没や亀裂によって水道管の寸断や下水道管の破損・たるみが発生している。その他、この地域ではマンホールへの管路の突出しやマンホール自体の被害も発生している。
