長野県西部地震による被害と地形・地質の関係

Disasters due to the Naganoken-seibu Earthquake and their relationships
with topography and geology

た が なお つね* こ ばやし たけ ひこ
多 賀 直 恒* 小 林 武 彦**
こ ちよう たけ ひこ
古 長 孟 彦***

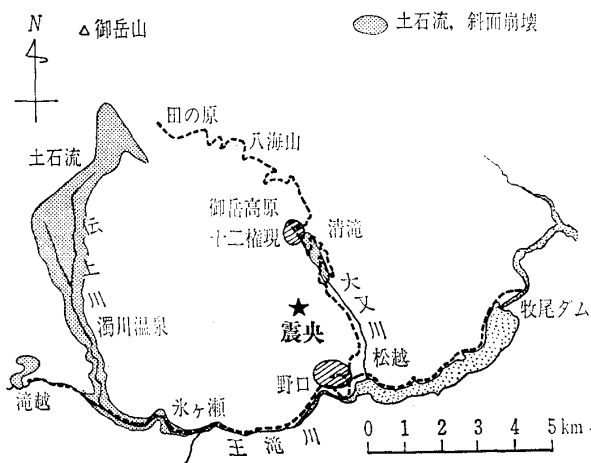
図一1 王滝村概要図、被害分布図

図一1に示す御岳高原スキー場入口付近(十二権現付近)の斜面崩壊と、王滝村中心部の道路や建造物を対象とする被害状況と地形・地質の関係について検討・考察を加えたものである。

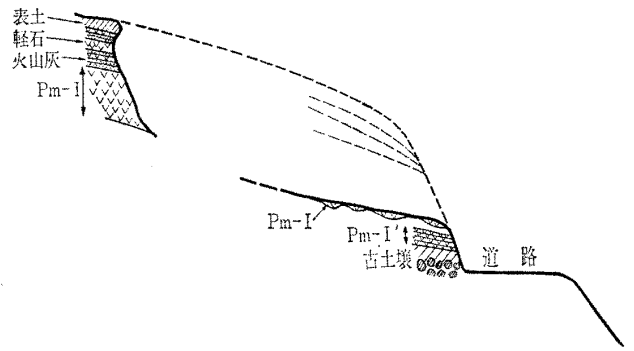
図一 御岳高原A崩壊地の模式断面図

御岳高原では5か所の斜面崩壊が生じた。このうちの3か所は、道路に沿って位置し、いずれも標高1350～1400m間に形成された比較的緩やかな尾根状地形を呈したところとなっている。3か所のうち、2か所の崩壊(B崩壊地、C崩壊地と呼ぶ)は、尾根とほぼ平行して切土によって造られた道路側へ、ほかの1か所(A崩壊地と呼ぶ)は、別の尾根を横切るようにして、やはり切土によって造られた道路側へすべり出している。ほかの大規模崩壊地と異なり、これらの3か所における崩壊前の地表面勾配は、14°～19°と比較的緩い。3か所の崩壊は、いずれも新期御岳火山活動によってもたらされた下部テフラ層中のPm-I層注2)が主要なすべり面となっている。図一はB崩壊地のすべり面に表れた層序構成であり、ここには新期御岳火山活動による各層が模式的に堆積している。一方、図一はA崩壊地の断面図であるが、ここではPm-II層より新しいテフラ層は、これまでの永い間に削り取られ、現在は載っていない。

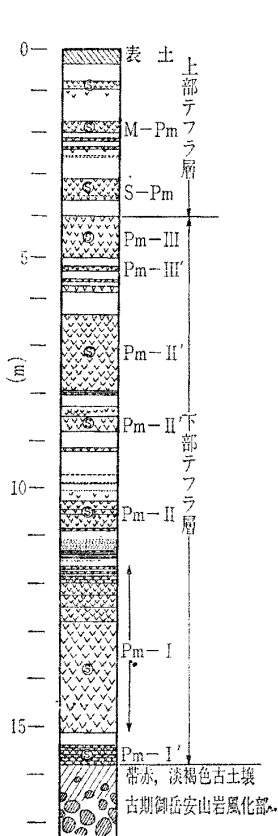
図二 御岳高原B崩壊地のテフラ層柱状断面図

ったが、引続く活動は、降下軽石層や溶岩円頂丘、火砕流堆積物などで、カルデラをほとんど埋めつくして、カルデラ内に約2900mの高度を有する新しい火山体を築いた。新期御岳下部テフラ層は、白色～黄色の軽石と、灰色～淡褐色の火山灰で構成されている。御岳高原の黒石原では、この下部テフラ層が10mを越す厚さで堆積しており、今回の地震によって崩壊を起こした(図一2, 3)。なお、この時期の火山活動は、多量の火砕物を木曾川流域の河川に供給し、火山性碎屑物に富む河成堆積物を分布させた。灰色の火山灰や火山岩礫、軽石礫を多く含むこの時期の河成堆積物は、木曾谷層と呼ばれており、王滝川沿いでも滝越の崩壊地や濁川合流点付近、松

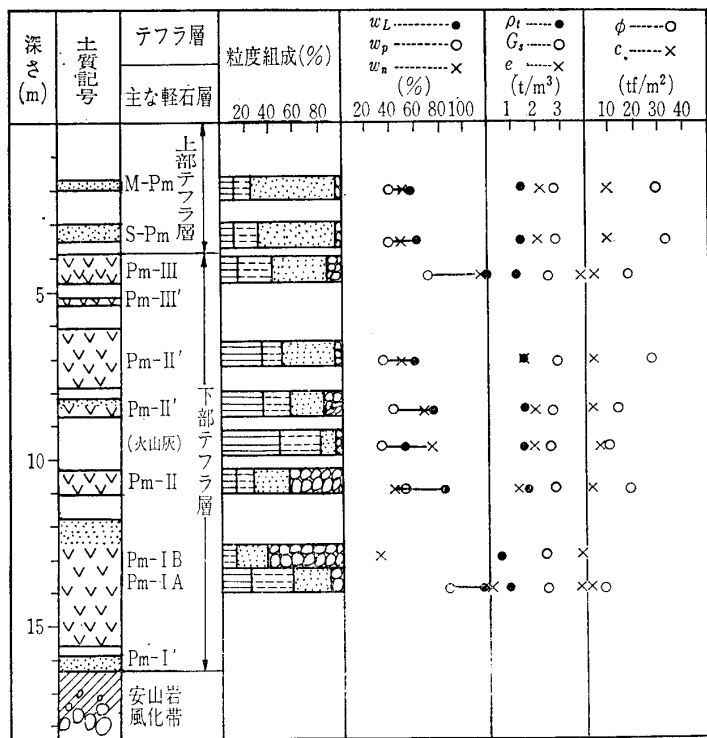
図-4 土質柱状図および土性図

図-4は、B崩壊地の土質柱状断面図(図-2)に、今回の土質試験結果をまとめた土性図である。ただし、図中のPm-Iaは、A崩壊地のPm-I層の試料である。この図から明らかなように、粒度組成はPm-I層、およびPm-II層を除けば、堆積年代の新しい層から古い層へとシルト分以下の細粒土分が増加する傾向が見られる。Pm-I層は、全体的に粒径3cm程度の発泡性の良い白色の軽石層できており、深成岩、濃飛流紋岩、安山岩などの岩片を多量に含んでいるため、粗粒土分が卓越した粒度組成となっている。しかし、同じPm-I層でも、A崩壊地のそれは、風化の進行による粘土化作用を受けてか、細粒土分の方が多くなっている。自然含水比は概ね50~70%の範囲にあるが、Pm-III層の145%、A崩壊地のPm-I層の253%が高く、逆にB崩壊地のPm-I層は発泡性が良く、ポーラスな状態であるところから、40%と低い値を示している。なお、自然含水比が液性限界とほぼ同じ、あるいは大きく不安定な状態にある層としては、A崩壊地のPm-I層、Pm-II層とPm-II'層に挟まれた火山灰層、Pm-III層、およびM-Pm層がある。湿潤密度は、大部分の層が1.5 t/m³前後であるが、自然含水比の高いA崩壊地

のPm-I層、およびPm-III層は、それぞれ0.94 t/m³、1.09 t/m³と小さい。以上の特性値との相関性から、間隙比は、A崩壊地のPm-I層で8.35、Pm-III層で4.84と大きく、ほかは1.4~2.0の範囲にある。A、B両崩壊地のPm-I層の粒度組成、および自然含水比は大きく異なるが、これについては噴出、堆積直後から、テフラのこれらの特性が異なっていたのか、あるいは堆積後の風化作用の進行の相違が影響しているのか定かではない。

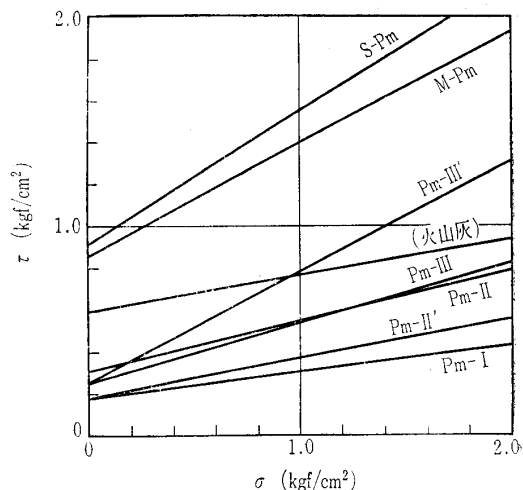
図-5 τ - σ の関係

図-5は、各層の三軸圧縮試験結果のモールの包絡線をまとめたものである。全体的に若干のばらつきはあるものの、古い層から新しい層へと、せん断強度が大きくなる傾向が見られる。一方、図-6は、塑性指数と各層の土被り圧を考慮したせん断強度の関係であり、この図の中に3つの層で実施した動的強度試験結果による動的せん断強度もプロットしている。図で明らかなように、塑性指数と静的せん断強度の間には、多少のばらつきはあるものの、比較的良好な相関性が読みとれる。塑性指数とせん断強度の相関性については、地すべりの分野で積極的に試みられているようであり³⁾、例えば塑性指数と残留強度の間に、有意な相関性が見い出されている。これらの研究成果によれば、残留強度は鉱物組成や化学結合に左右されるようであり、このことはテフラ層の堆積年代と強度の相関性を見出すための、一つのヒントを示唆しているとも言えよう。なお、

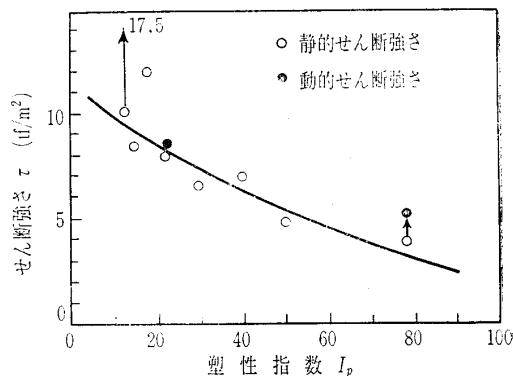
図-6 τ - I_p の関係

図一6の動的強度については、試験個数も少なく断言し難いが、塑性指数との間にある相関性を有しているようである。そして、静的せん断強度に対する動的せん断強度の増加率は、堆積年代の新しい層ほど大きくなるようである。

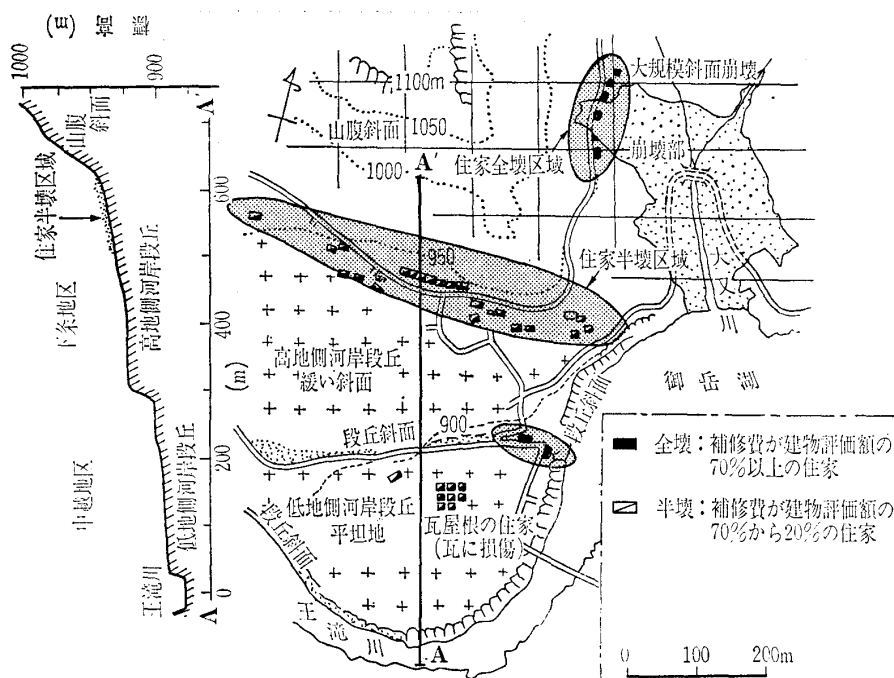
図-9 住家被害分布と地形条件

地震によって被害を受けた構造物は、多かれ少なかれそれが置かれた立地条件の影響を受けている。例えば、王滝村の家屋被害の全壊・半壊の分布状況を見ると、比較的急傾斜の山腹から、斜面が段丘状に緩やかに変化する境界部での被害が特に顕著である（図一9）。前述のように、この原因としては、斜面の幾何学的な形状変化の影響と、表層部を構成する地盤の工学的特性の影響によるもの、構造物を構築するために人工的に造成された擁壁等の崩壊によるもの、傾斜地形に設置された基礎構造の不整合性に起因するもの等が考えられる。このほかにも、旧地形の湖沼や水田を埋めた軟弱地盤や過去にすべりや亀裂が発生した斜面、あるいは段丘状地形の肩部といった場所で崩壊した例がある。

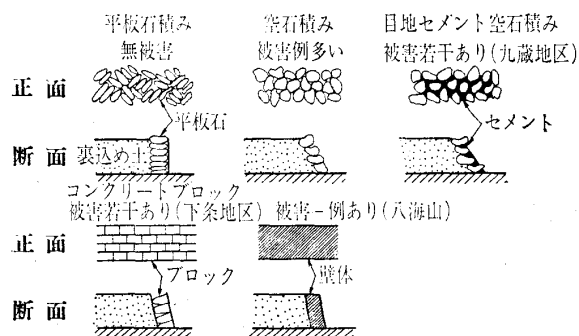
図-10 擁壁構造様式(住宅)

- ① 大規模な土砂・斜面崩壊に起因するもの。
- ② 自然地形の崖地や斜面の崩壊・移動・亀裂によるもの。
- ③ 擁壁の崩壊や、人工的に造成した地盤の陥没・移動(図-10⁹⁾)。
- ④ 基礎構造の耐震的な配慮の不十分、および周囲の立地条件(地形・地質・地盤)への考慮の欠如。

崩壊した擁壁周辺の土の性質は、大部分が火山の山体表層部を覆う火山灰や、軽石まじりの土で、いずれももろく地震の衝撃で崩れやすいものである。

- ① 歴史的に過去の地形・地盤に関する破壊状況を十分に調査し、特に崩落やすべり破壊の原因となりやすい特徴を抽出して防災の見地から、崩壊の危険地域を指定して崩壊防止対策を施工するか、土地利用の面からの規制を強化する。
- ② 地震ないし豪雨による崩壊危険度が高く、規模の大きな急傾斜地・崖地を総点検し、工学的対策を立てる。さらに、社会活動が必要とするものでも、災害の際にそれが重大な影響を及ぼすような場合には、その利用・活用を制限する等の処置が必要である。
- ③ 斜面地形の有効な利用のために、階段状に擁壁を造成することが行われるが、擁壁の設置法、特に裏込め盛土部と切土の境界部や壁体そのものの倒壊等に起因した被害の発生するケースが多発している。擁壁の設

計・施工に当たっては、地震時の挙動を十分に考慮した対策が必要である。

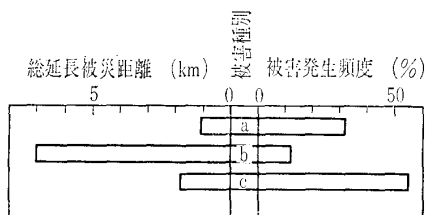
図-12 被害発生頻度と被災総延長距離
(王滝村および周辺164地点の調査)

次に被害形式とその程度を分類して図-12に示す。この図からは次のようなことが読みとれる。

a. 道路直上・直下の斜面崩壊によるもので、被害箇所

は全体の32%を占める。

b. 斜面崩壊の土砂によって埋没・流出したもの。被害発生件数は全体の1割強であるが、被災総延長は7kmに及ぶ。著しく復旧が困難である。

c. 盛土・切土地盤・擁壁等の道路構築体の崩壊によるもので、被害発生件数が全体の5割強と多く、また被災距離総延長が約1.8kmにも及ぶ。

以上述べた被害の要因は、土石流による土砂の流入・堆積を除けば、地震に対して安定性が良くない斜面に人工的な切盛造成を行ったことであると考えられる。

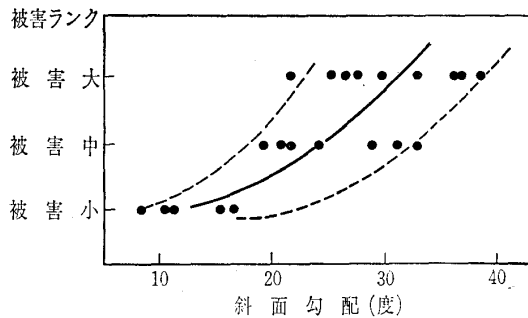
図-13 斜面勾配と被害ランクの関係

地形条件のうち、斜面の勾配は斜面崩壊の主要な因子の一つである。道路斜面の崩壊を例にとり、被害程度と斜面勾配の関係を図-13⁴⁾に示す。図中、被害大は土石による流出・堆積で通行不能となり、復旧に多大な時間がかかるものである。被害小はほとんど復旧時間を要しないもの、被害中は両者の中間のものである。斜面勾配が30度以上になると、被害のランクは極めて高くなっている。

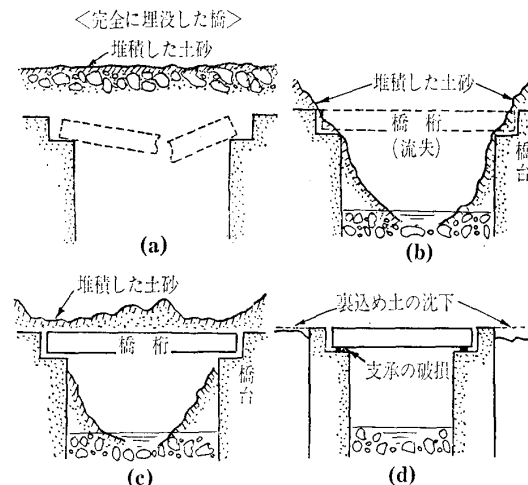
図-14 橋梁被害のパターン分類

橋梁の被害は、長野県下で14か所、被害額は4.4億円にのぼる。被害の主要な要因は土石流によるもので、次の4つに分類できる(図-14⁴⁾)。

- ① 土石流による流出・埋没(氷ヶ瀬橋, 新大又川橋)被害が最も大きい(図中の(a), (b))。
- ② 橋桁の流出したもの(鈴ヶ沢沿いの橋, 図中の(b))。
- ③ 土砂が橋桁の上を覆って通行不能となったが、橋梁

構造体に被害が生じなかったもの(清滝村付近の橋, 図中の(c))。

- ④ 橋梁取付け道路の裏込め土の陥没によるもの(池ノ越の橋, 図中の(d))。
