基礎地盤コンサルタンツ欄 ○安田 進, 豊橋技術科学大学 河邑 真
 国鉄鉄道技研 中村 豊, 東京工大 大町達夫, 鹿島建設 三村長二郎

2. メキシコ(Mexico)市の被害と地盤

3. ラサロカルデナス (Lazaro Cardenas) 市での液状化

2. グスマン市付近の地形、地質と被災状況

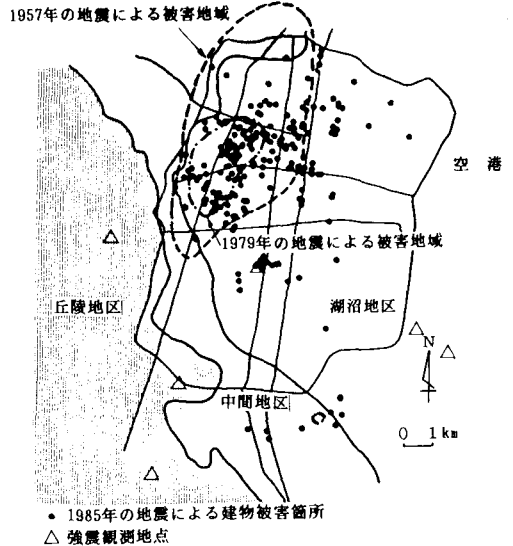
図-2 メキシコ市の被害と地盤区分³⁾

さて、今回の地震によりメキシコ市では建築物、上・下水道を中心に多くの被害を受けた。これらの被害は湖沼地区に限られていた(図-2に見られるように過去にも同様の地区で被害を受けてきている)。図-1からもわかるように震央から約400kmも離れているのにこれだけの被害を受けたのは驚異に値するが、湖沼地区の強震記録によると70~170gal程度の地表最大加速度でしかも卓越周期が2~4秒程度、継続時間も3分間近く続くものもあり、かなり強い地震動であつたようである。これに対し、丘陵地区では30~40gal程度の地表最大加速度しか生じてなく、いかに湖沼地区の増幅度が大きかったか物語っている。増幅度が大きかった理由としては、①地表面から約30mの深さまで表-1に示したようにVs=40~80m/秒といった超軟弱層が堆積していること、②基盤が盆状構造となっていること、などが挙げられる。なお、湖沼地区内でも被災、無被災建築物が隣接しており、建築物の被害には耐力や周期特性も大きな要因となっているようである。

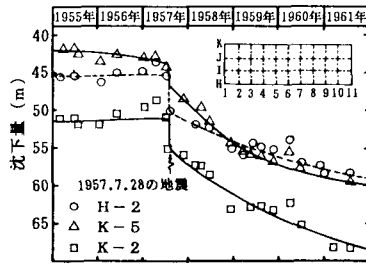
図-3 1957年の地震での沈下³⁾

なかったため、過去の地震による実測例を図-3に示しておく。この実測に関しZeevaert³⁾は地震によって沈下し、さらに骨格構造が破壊してその後圧密沈下が激しくなると述べている。

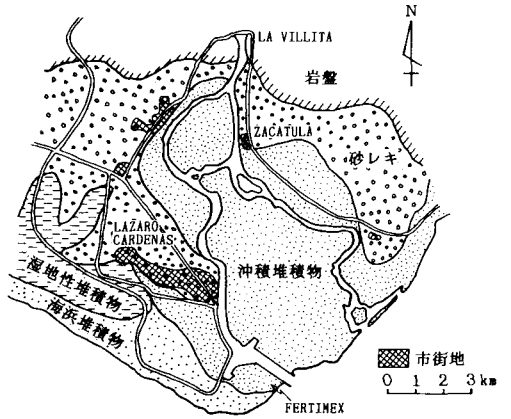
図-4 ラサロカルデナスの地質図⁴⁾

震源域内の強震記録によると、岩盤上で140~170 gal程度の地表最大加速度が生じている。それにもかかわらずあまり多くの被害が生じなかったのは、道路や集落が海岸段丘上などの堅い地盤上に存在していたことが主な原因と言えよう。唯一、ラサロカルデナス市だけは図-4に示されるように沖積低地上に街が発達し、建築物、橋梁、工場施設等かなりの被害を受けた。特に河口付近に造られた工業団地では液状化に起因した被害も生じた。

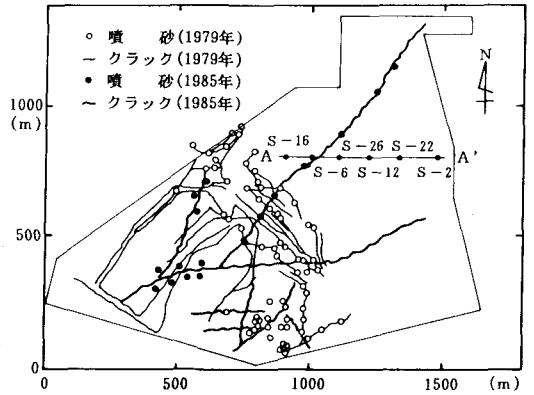
図-5 Fertimex 社での液状化状況⁵⁾

図-5は最も河口にある Fertimex 社の敷地での噴砂とクラックの発生箇所を示している。この液状化により、レールや水路の蛇行・沈下、直接基礎建物の床の沈下などの被害を受けた。ただし、工場建設前の1979年の地震時に図-5に示されるような液状化が生じたため、タンク等の構造物では対策としてクイ基礎が用いられており、それらは今回被害を受けなかった。

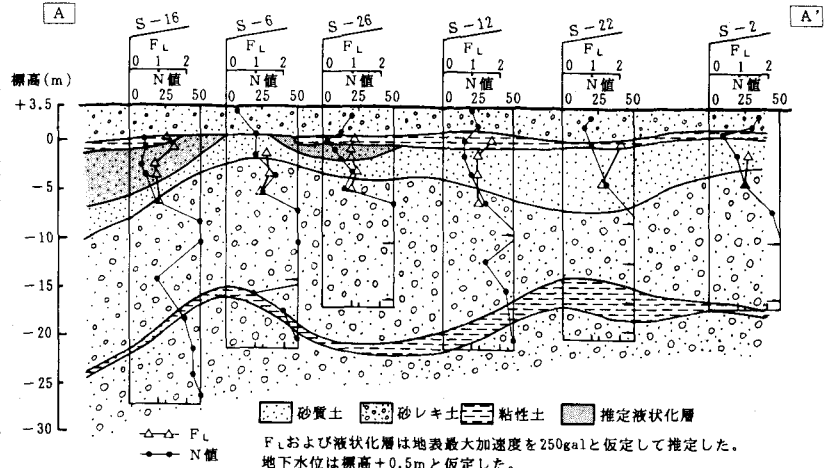
図-6 A線に沿った土層断面図⁶⁾と液状化解析結果

図-5に示したA-A'線上の断面図で液状化簡易判定(道路橋示方書の方法による)を行ってみると図-6となり、液状化発生区域では地下水位以下の沖積砂層の一部が液状化したものと推測される。

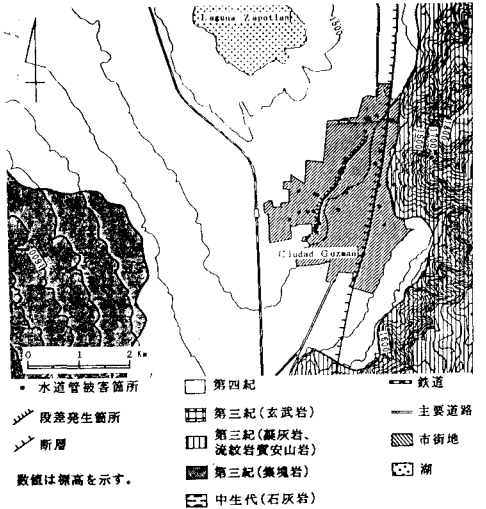
図-1 グスマン市付近の地形、地質

グスマン市はメキシコ市と同様に高地(標高約1500m)の盆地に発達した街である。周囲にいくつかの火山を配し、カルデラ状の地形を呈している。図-1に示すように市街地はこのカルデラの東の縁に沿って発達しており、東側には急な斜面が隣接している。また、地質図によるとカルデラの縁によくみられるように地下には正断層が存在するようである。ただし、図-1は1/5万の地形図上に1/20万の地質図を拡大して描いたため、断層の位置は不正確である。

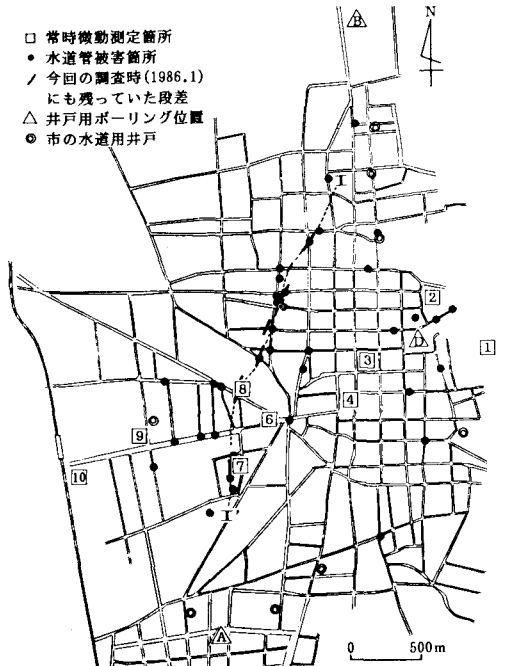
図-2 グスマン市の水道、地盤被害箇所

さて、グスマン市では地震により家屋(大半がアドベやレンガ造の1階建て)や教会、上・下水道、道路が多くの被害を受けた。また、東側の斜面で1箇所崩壊が生じた。図-2には水道管の被害箇所を示すが、特にI-I'線上に被害が集中している。現地の人のお話によると、この線に沿って地割れが生じたとか、断層が発生したとのことであったが、筆者たちが踏査した感じでは、西側部分が40~50cm程度沈下して段差が生じたと言った方がよいと感じられた。この段差上の建物や道路はほとんど被害を受けていた。

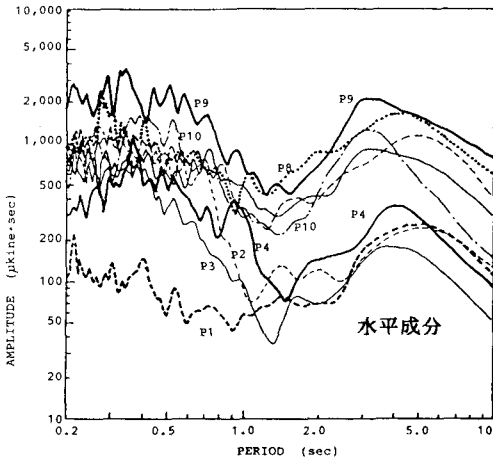
図-3 全地点の微動速度のフーリエスペクトル
 ため、堆積層の厚さ(基盤の深さ)は東→西へと急増し、特にP6付近(つまり段差の生じた付近)より西で厚くなっていることが推察される。

測定結果のうち水平成分のスペクトルをまとめて図-3に示す。この図から、各測定における微動は3秒ないし4秒のやや長周期成分と、1秒以下の短周期成分から成り、両者の強度や比率は地点間でかなり異なっていることがわかる。すなわち、やや長周期成分はP1(岩盤斜面上)からP4までの測点でほぼ同程度の振幅レベルであり、P6から西部で振幅が急増している。やや長周期成分は比較的深い地盤構造と密接な関連があ

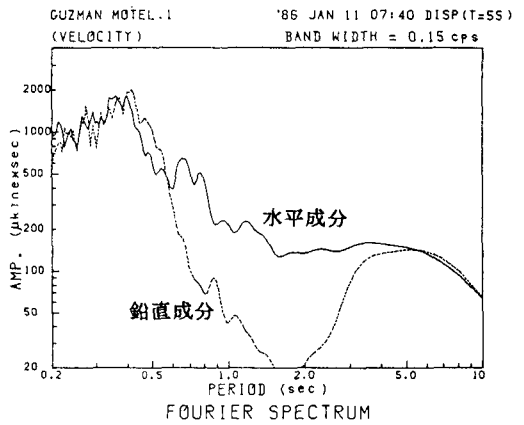
図-4 建物上でのフーリエスペクトル

図-4には2階建ホテルの2階フロアで測定した微動スペクトルを示すが、0.4秒付近にピークを示している。図-3によるとこのような短周期成分はP1以外の地点でほぼ同程度のレベルであるため、地震動そのものが建物の被害に与えた影響は、市内の各地点で大差がなかったのではないかと推察される。したがって、逆に特にI-I'線上に建物の被害が多かった原因は、上述の段差による強制変形に起因していると言えよう。

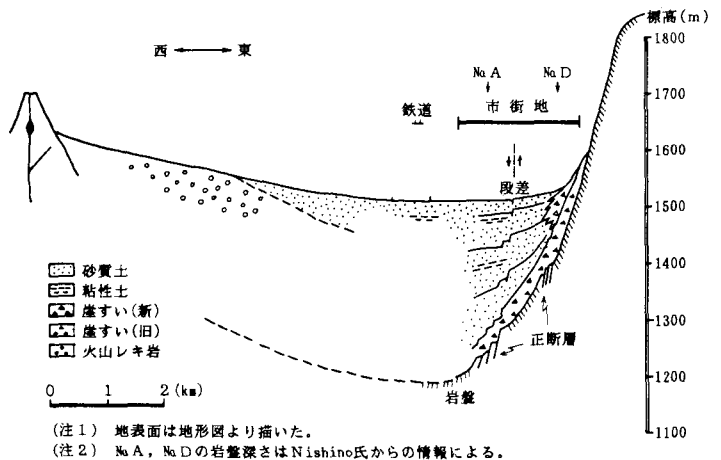
図-5 グスマン市の推定地層断面図

常時微動測定結果による地盤構造の推察に加え、井戸の掘削時の状況、地質図などの情報から東西方向の地層断面図として図-5のようなものが考えられる。まず、基盤がかなり深く、メキシコ市と同様に基盤が盆状構造になっていたことが、市全体に被害が多かった(周囲の他の街ではあまり被害なし)ことに関係していると思われる。また、段差が生じた理由は地下の正断層に起因しているのではないかと考えられる。つまり、この断層のために西側は東側に比べて地表面が低くなり、その上に火山灰が堆積してゆく過程で西側が低湿地になり易く、地下水の汲み上げや地震動などによって沈下し易い土性となっていたのではないかと考えられる。また、カルデラの陥没の進行にともなって、火山灰層内にも断層が生じていたことも考えられる。なお、この線の延長(図-2のB)にある高校では地震と関係なく陥没が発生したことがあったり、また、昔からの言い伝えでこの線上では“地盤が割れている”という話もあるようである。
