# 千葉県東方沖の地震の調査報告

安田 進\*  
陶野 郁雄\*\*  
森本 巍\*\*\*

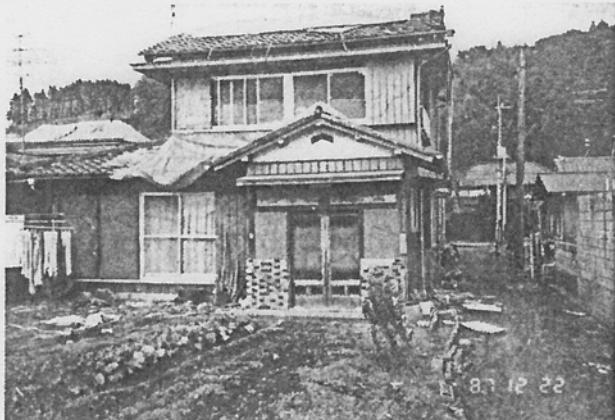
各構造物の被害のうち、まず住家では千葉県内で全壊10、半壊93、一部破壊63 692棟の被害が発生している。一部破壊の数が非常に多いが、これは写真1にみられるように、主に屋根瓦の落下による被害である。例えば被

害の多かった茂原市では約11 700戸の住家の屋根瓦が被害を受けた。屋根瓦の被害は1974年の伊豆半島沖地震の際にも目立ったが、鉛直動が大きかったことを物語るのかもしれない。これに対し、全壊や半壊の建物が過去の地震に比べて少なかったのは、地震の規模があまり大きくなかったことと、住宅地では液状化やすべりといった地盤変状が発生しなかったことに起因していると考え

写真1 屋根瓦の被害例 (山武郡成東町)

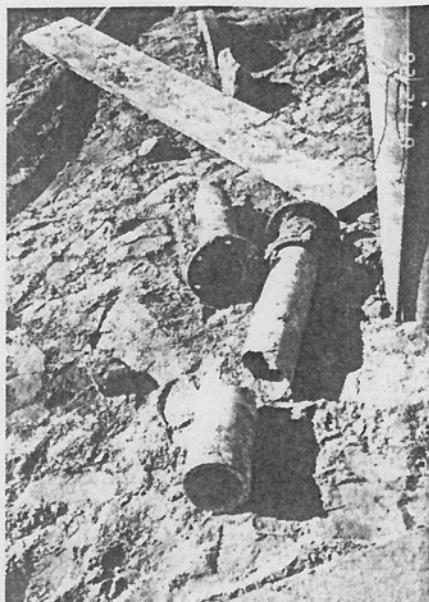
ライフラインでは、主に東金市や成東市などの市街地で水道やガスの被害が多く発生した。また、谷あいに位置する長南町ではほぼ全域で水道、ガスが止まり、ガスの復旧までに12日ほど費した。写真3に水道管での被害例を示す。なお、水道の被害は震央から数十 km も離れた東京都でもいくつか発生した。

写真3 水道管の被害例 (長生郡長南町)

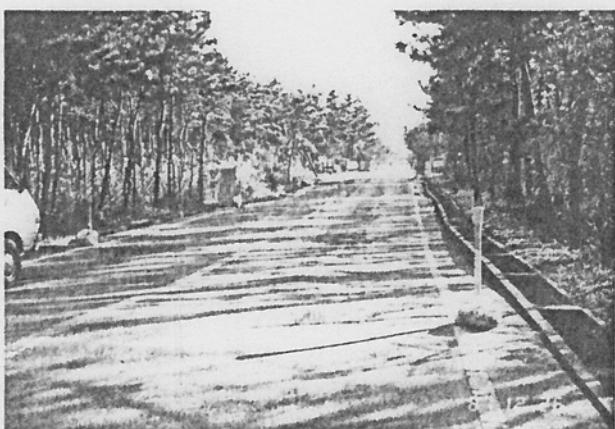
道路の被害のうち大きなものとしては写真2に示すように一宮町の海岸で約1 km にわたって発生したすべりやうねりがある。この詳細については4(2)で後述する。このほか、九十九里低地や市原市などの多くの箇所で亀裂、陥没等の被害を受けたり、崖崩れのための被害も一部で発生した。

写真2 道路のうねり (長生郡一宮町)

この付近は田、畑の中に住家が点在するのみで、液状化による被害は目立たなかつたが、一部の河川、用水路の被害や、写真 2 に示した道路の被害は液状化に起因していると考えられる。この道路は図 7 に模式図を示した

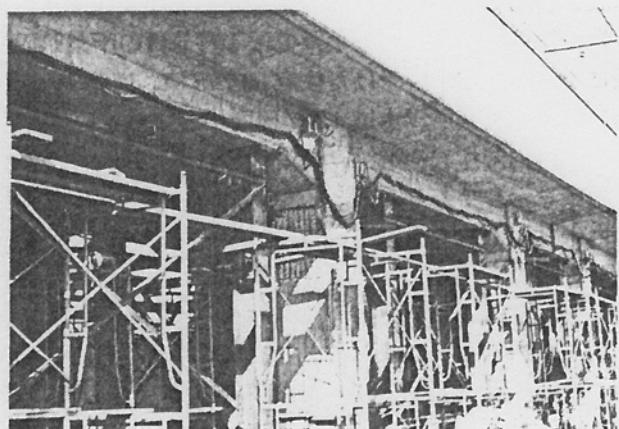
近い地域でいくつか発生したが、さらに震央から約80 km も離れた神奈川県の三浦海岸でも京浜急行の高架橋が被害を受けた。写真4にその状況を示すが、橋桁の水平移動と橋脚のクラックが発生していた。ここは丘陵の谷間を横断している所である。

写真4 高架橋の被害 (神奈川県三浦市)

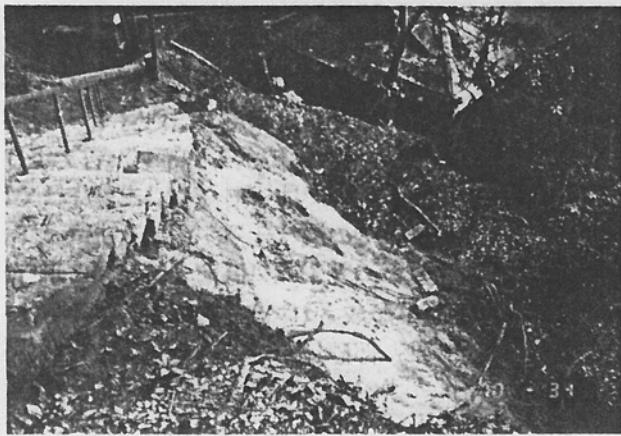
斜面崩壊は千葉県内の385箇所で発生した。特に、成東町や東金市などの台地ぎわ（下総台地と九十九里平野の境）の比較的低い斜面で多く発生した。写真5に崩壊例を示すが、厚さ1~2 m、高さも10~20 m前後と小規模な表層滑落が主である。前述したように下総台地では

写真5 斜面崩壊例（山武郡松尾町）

表層が関東ロームで覆われ、その下に比較的固結した砂層が続いているが、その砂層（成田砂層など）がすべり面にみられた。この近付では昭和46年の豪雨の際などにも崩れた履歴を多くもっており、表層の風化の進行とともに、雨や地震で崩壊を繰り返してきている。

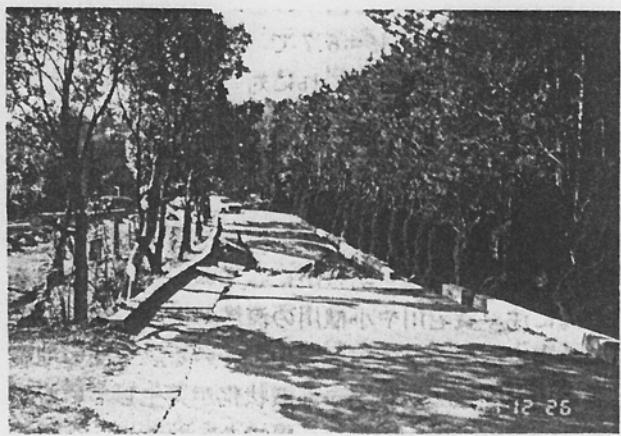
写真6 造成盛土のすべり（長生郡長南中学校）

造成盛土地の被害のうち最大のものは長南中学校で発生した盛土の崩壊である。写真6に被害状況を示すが、ここでは盛土の液状化に被災原因があると考えられるため、次章で改めて述べることにする。このような大きな被害ではないが、造成地の変状はいくつかあるようである。例えば、姉ヶ崎市の青葉台団地でも盛土端の崩れなどによって家屋が被害を受けている。また、前述した三浦海岸の高架橋被害箇所付近でも造成地の地盤が沈下

写真6に示されるように、長南中学校では造成盛土の大きな崩壊が生じた。この付近は以前谷あいの田んぼであったが、周囲の砂岩からなる山を切りとて盛土が行なわれている。最も厚い所で約7mの盛土が行なわれ、緩い状態にあったようである。図9に崩壊状況の模式図を示すが、のり尻およびのり肩から少し離れたグランドに噴砂が写真10のように発生していた。図10に噴砂の粒径加積曲線を示すが平均粒径0.15mm、細粒分含有率15~35%程度の細砂であった。詳細は今後の調査結果を待たねばならないが、造成した盛土中で液状化が発生し、それによりすべりが生じたものと考えられる。

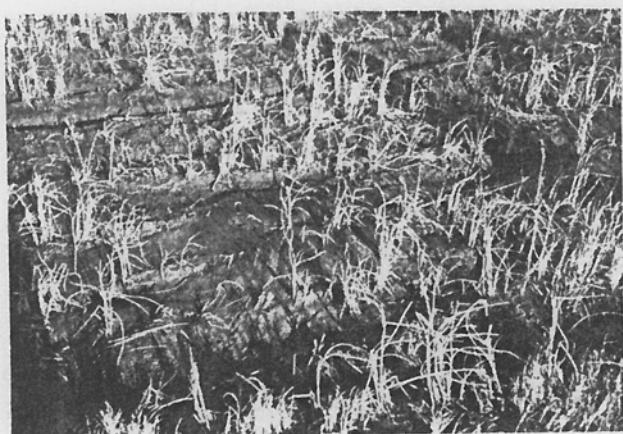
今回の地震では、海岸から少し内陸側に入った地域で液状化が発生した。写真 7 に例を示すが、噴砂は田んぼの中や河川敷などで発生していた。図 6 には採取した噴砂の粒径加積曲線を示す。平均粒径は  $0.2 \text{ mm}$  程度で細粒分はほとんどない“きれいな砂”であった。

写真 7 九十九里低地での噴砂例（長生郡一宮町）

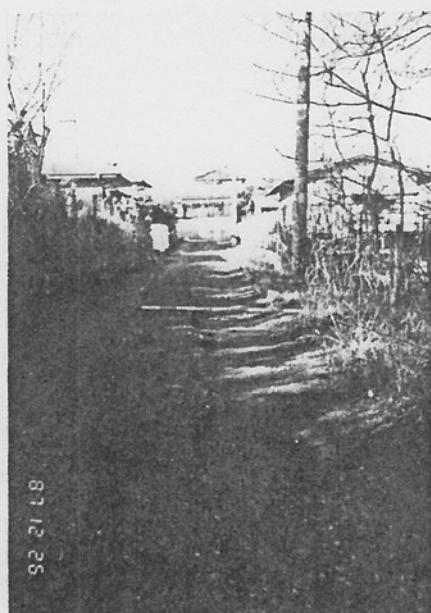
写真 8 うねりを受けた道路（写真 2）の上部に発生していたクラック

ように、海岸から約300m内陸側を走っており、さらに内陸側約100m付近には小高い砂丘が存在する。この砂丘の海岸側に写真8のようなクラック（引張りによる）が道路に平行に入り、また、道路が数区間で海側へ少しすべったようになっている。日本海中部地震の際に能代市などで発生した緩い斜面の永久変位（すべり）<sup>5)</sup>が、ここでも発生したのではないかと考えられる。ただし、付近一帯で噴砂跡を捜したが図7に示した箇所で噴砂らしいものを見つけただけであり、現在のところ“液状化による地盤の永久変位”と断言はしにくい。

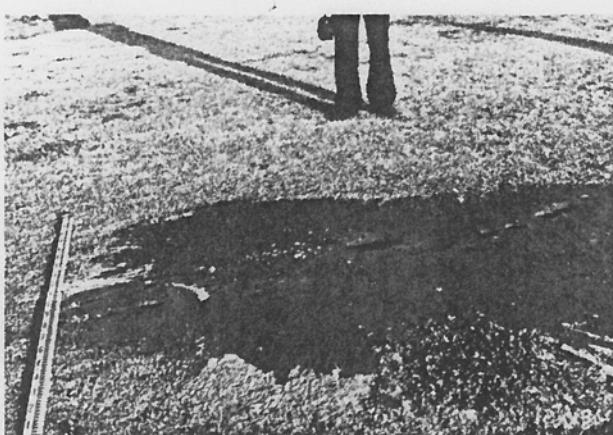
- ③ 写真9に噴砂の例を示すが、今回見られた噴砂孔

写真9 埋立地での噴砂例 (姉崎市)

は大きいものではなく、また道路は大部分舗装されているため、電柱の足元や側溝あたりから少し噴いただけのものが多かった。構造物の大きな被害もみられなかった（千葉県内の埋立地の多くは企業の所有地であり、内部の状況について筆者らはわからないが、新聞によると大きな被害はなさそうである）ことから考えて、液状化の程度（液状化層厚や液状化に伴う変形係数の低下割合など）はあまり激しいものではなかったようである。

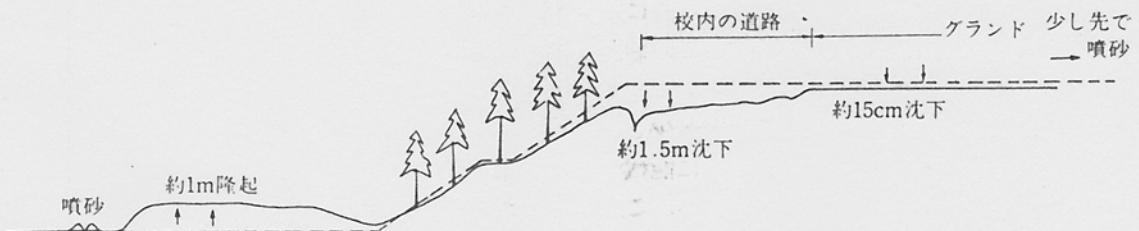
図9 長南中学校での造成盛土の被害（模式図）

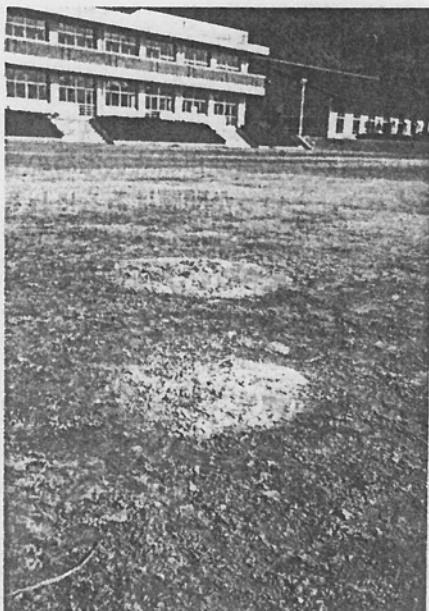
写真10 長南中学校のグラウンド（造成盛土）での噴砂
