# 令和6年能登半島地震 被害調査報告

2024年2月

吉田 望  
若松 加寿江  
陶野 郁雄

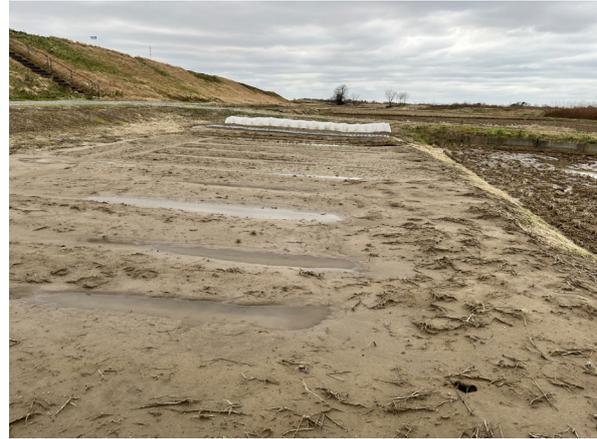
信濃川左岸堤外，堤防を降りたところの水田にいくつか噴砂があった。図2.5に移動ルートと撮影位置，噴砂の写真を示す。噴砂は写真を撮影した一部の水田のみで見られ，全体で液状化が発生したようではなかった。なお，図2.5(b)に示すN，E，Dはそれぞれ，北緯，東経，磁北よりの撮影方向である。

(b) 水田の噴砂 (N 37.835811, E 139.051589, D 267°)

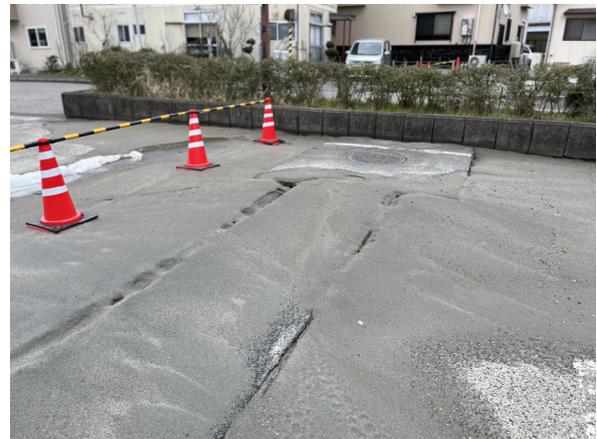
図2.6に移動ルートと、噴砂の状況を示す。曾野木地区公民館駐車場と曾野木小学校校庭に噴砂が見られた。このほか、曾野木小学校の北側、南区楚川乙の水田にも図2.6(d)に示す様に、噴砂が見られた。

(b) 曾野木地区公民館駐車場の噴砂  
(N 37.857200, E 139.033981, D 267°)

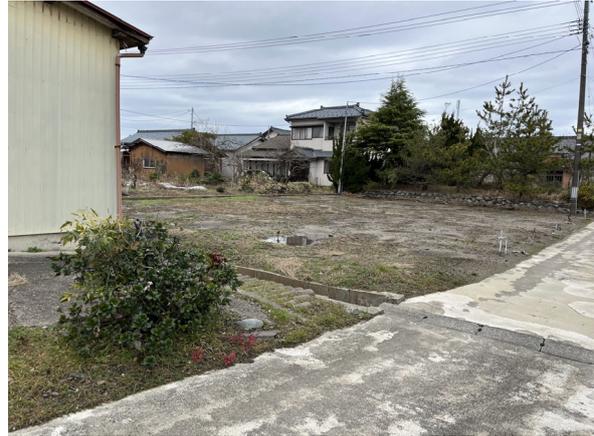
(d) 曾野木小学校北側の水田の噴砂  
(N 37.858464, E 139.032622, D 312°)

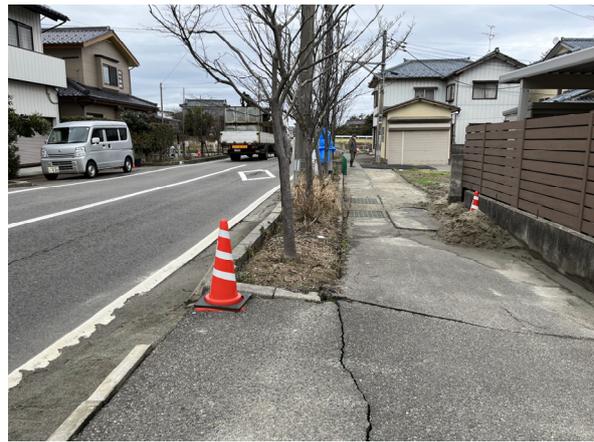
図2.7に移動ルートと、噴砂の状況を示す。大きい道路の端部や空地には噴砂が貯まっているところがあった。住宅地の小さい道路では地割れや噴砂が見られた。

(b) 道路沿いの噴砂  
(N 37.855278, E 139.025833, D 340°)

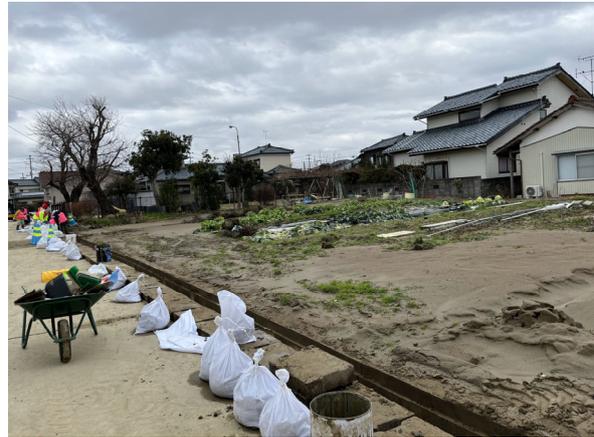
(N 37.853619, E 139.015472, D 122°)

図2.8に移動ルートと、噴砂の状況を示す。①地点では道路や畑に大量の砂が堆積し、側溝に貯まった砂を住民が排除していた。②地点でも道路に大量の噴砂の砂があったがかなり片付けられているようである。また、家屋が若干沈下していた。③地点では道路に噴砂の跡があったが、既に砂利で埋め戻されていた。旧版地形図（図2.1）より、この地点は旧河道ではないと考えられる。

(b) 畑の噴砂 地点①

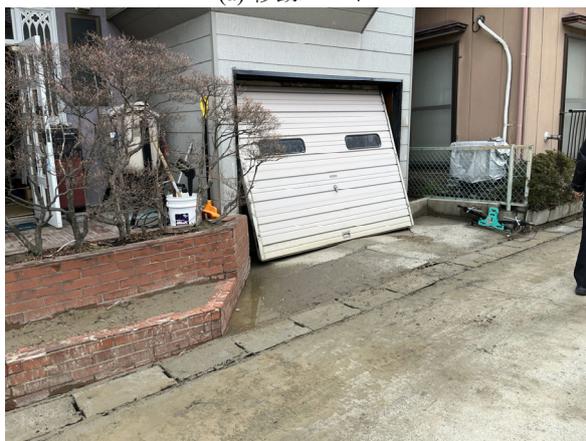
(N 37.856022, E 139.013533, D 321°)

(c) 家屋の沈下 地点②

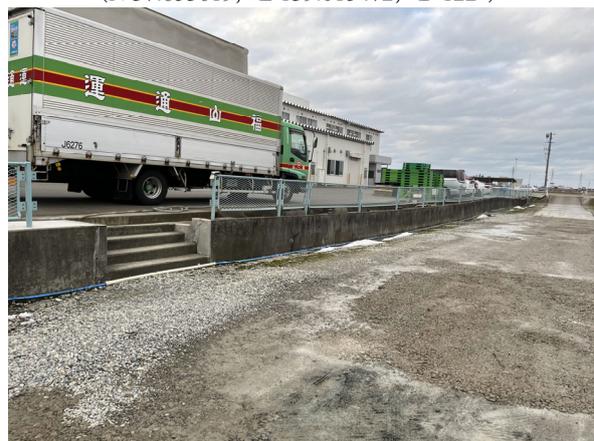
(N 37.855656, E 139.007522, D 312°)

(d) 噴砂跡と砂利による埋戻し 地点③

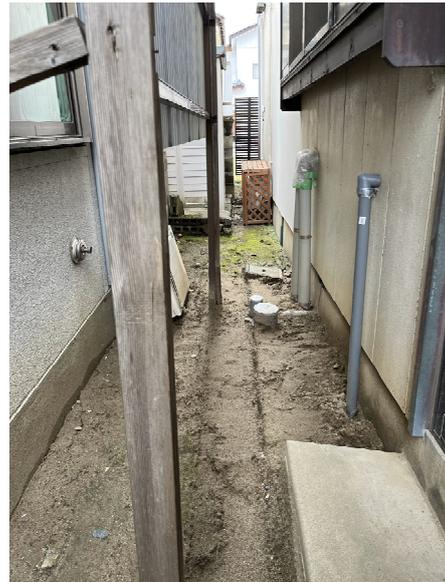
図2.9に移動ルートと、噴砂の状況を示す。この地域は、信濃川の旧河道付近の中で一番液状化の程度が激しかった地域である。地点①は西区山田である。図2.9(b)に示す様に、ここでも噴砂は多く見られたが、南の善休に比べれば被害の程度は小さい。

(b) 路地の噴砂 地点①  
(N 37.862397, E 139.016219, D 145°)

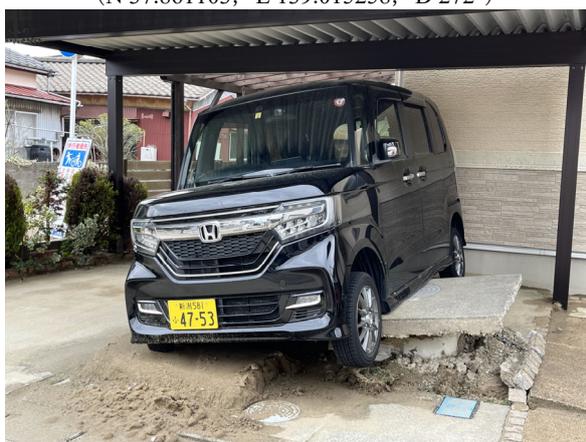
(e) 浮き上がった車 地点③  
(N 37.858903, E 139.015594, D 137°)

図2.9(d)地点③で浄化槽を取り出しているところであるが、この付近では浄化槽が少し浮き上がっているところが見つかった。ちなみに、地点①は下水があり、③では下水ではないので、浄化槽で処理しているということであった。図2.9(e)は駐車場の地下に軽いもの（たぶん、浄化槽）があり、浮き上がったため、自動車も持ち上げられたと考えられる。図2.9(f)は住宅の庭に見られた噴砂とそれに伴うと考えられる陥没である。図2.9(d)(e)(f)は同じ地域であり、液状化の程度が激しかったことが分かる。地点④は白山社で、この付近でも液状化の程度は③と大きな差はなかった。白山社では図2.9(g)(h)の様に社殿の一部が沈下し、鳥居も下に出来た空洞に落ち込んでいた。

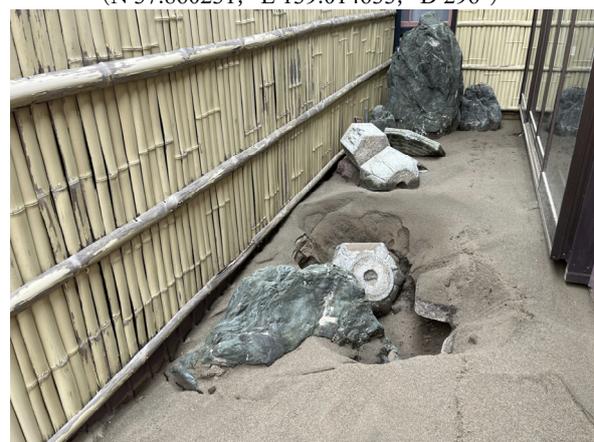
(f) 噴砂と空洞 地点③  
(N 37.859886, E 139.015306, D 238°)

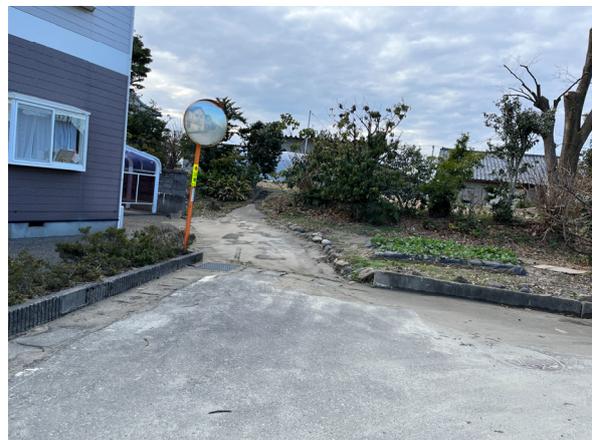
図2.10に移動ルートと、噴砂の状況を示す。地点①は西区ときめきである。図2.10(b)(c)に示す様に、家屋の側、空き地、庭などに噴砂が多く見られたが、大きな建屋被害は見られなかった。地点②は新潟工業高校であるが、校舎の横に図2.10(d)に見られるような噴砂がかなりあった。運動場にも噴砂らしきものはあったが、片付けられたようで、確認することは出来なかった。旧版地形図で見ると、この地点は明治44年にはため池であった。図2.11にこの付近の1962年に撮影された航空写真を示すが、校舎とグラウンドの位置はまだため池の様である。この地点は図2.2に示した過去の液状化履歴図には液状化地点として示されていないが、これは、1964年新潟地震当時もため池であったためと考えられる。その後1970年に埋め立てて校舎と運動場を作った<sup>3)</sup>ので新しい地盤である。

(b) 民家横の噴砂  
(N 37.875994, E 139.008408, D 249°)

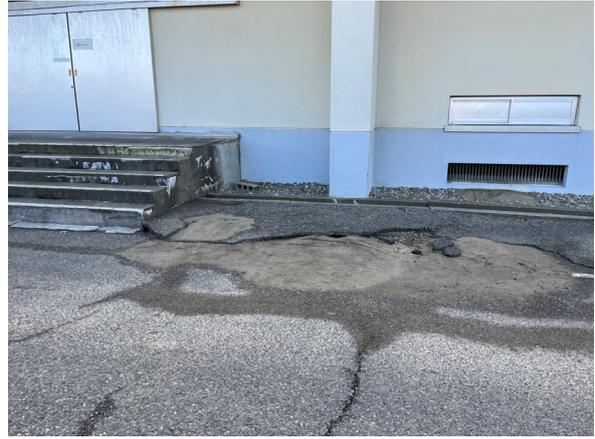
(N 37.877169, E 138.996231, D 154°)

(d)新潟工業高校の 校舎横の噴砂

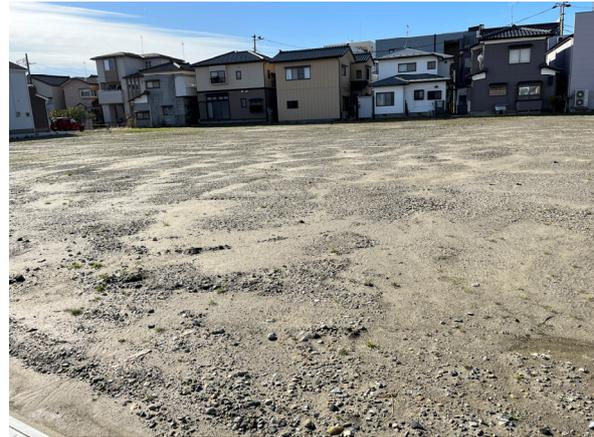
(N 37.864469, E 138.955064, D 223°)

図2.12に移動ルートと、噴砂の状況を示す。この地域は、砂丘裾野と西川の間にある地域で、旧版地形図でも、旧河道と思える跡はない。坂井は、砂丘と西川の間で最後まで水田として残っていた水はけの悪い凹地であることから、ここに砂丘など液状化しやすい材料で盛土(埋土)したことで液状化を誘発したと推測される。道路の両側が空き地となっており、そこは図2.12に示されるように、一面噴砂で覆われていた。

(b) 空き地の噴砂

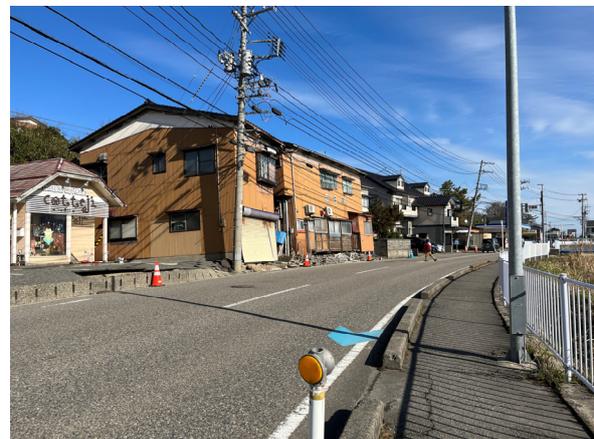
(N 37.864736, E 138.946669, D 26°)

図2.13に移動ルートと、噴砂の状況を示す。この付近では西川が最も砂丘に接近している。西川沿いには特に被害らしいものは見られなかった。地点①では図2.13(b)に示す様に、砂丘側の歩道の変状が目立った。おそらく、砂丘側の地盤がすべり、道路で動きが止められたため、道路脇の道路に比べれば地盤が緩いところで盛り上がったものと考えられる。なお、(調査時には)噴砂は確認できなかったことから、液状化が原因のすべりとは判断できない。このような変状は地点②、③、さらにはその延長まで見られた。図2.13(c)は砂丘と反対側の状況であるが、噴砂が広がっている。このような噴砂はいくつかの場所で見られた。これより砂丘と反対側の道路ではかなりの範囲で液状化が発生したと考えられる。地点④では図2.13(d)に示す様に、道路の両側の空き地に噴砂が広く堆積していた。

(b) 砂丘側歩道の変状

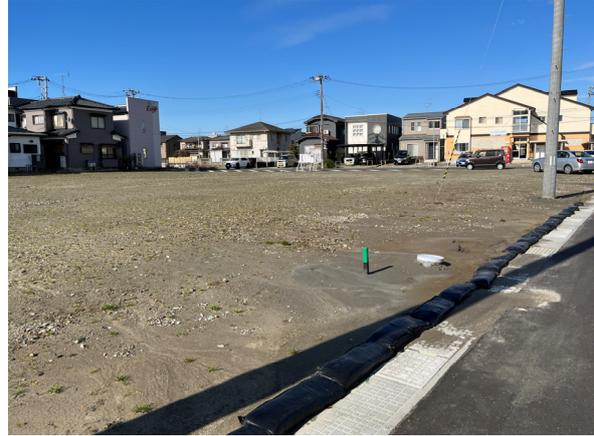
(N 37.864186, E 138.955169, D 306°)

(d) 空き地の噴砂

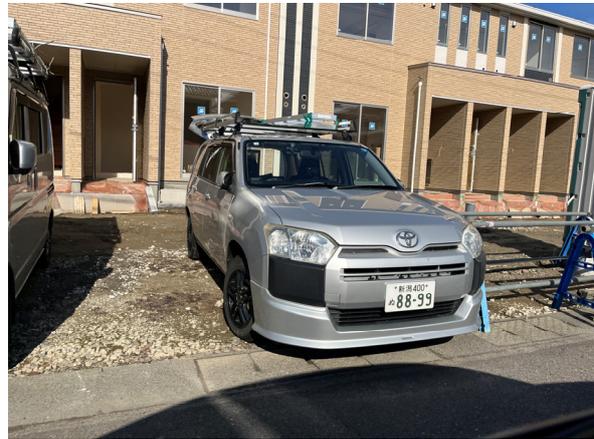
(N 37.870611, E 138.967072, D 355°)

図2.14(a)に移動ルートと、噴砂の状況を示す。主として道路の砂丘側に地盤変状が見られた。地点①では写真図2.14(b)に示す様に、道路の表層がないが、おそらく液状化により剥いだものと考えられる。地点②では図2.14(c)に示す様に噴砂を集めた土嚢袋が積まれており、大量の噴砂があったことが想定される。地点③（寺尾）では図2.14(d)に示す様に階段の中央で側壁や階段に亀裂が入り、写真の右側の家屋にも被害が出ていた。

(b) 道路脇の変状

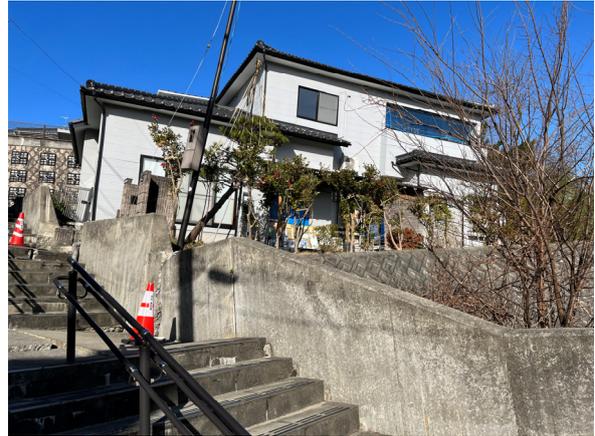
(N 37.879336, E 138.976164, D 233°)

(d) 長い階段と横の家の被害

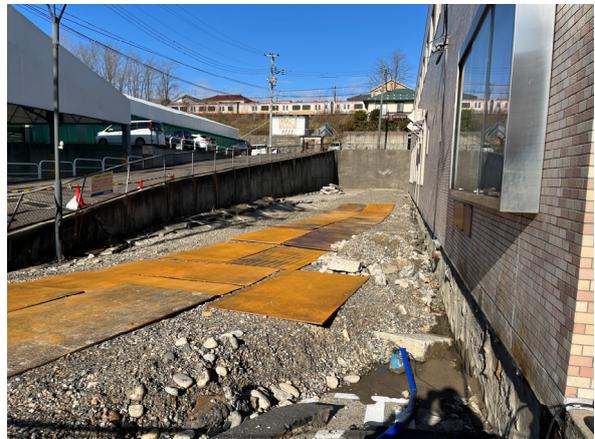
(N 37.883217, E 138.983336, D 318°)

図2.15(a)に移動ルートと、噴砂の状況を示す。この付近では道路の南東側（砂丘と反対側）でも大規模な液状化が発生していた。地点①は新潟西郵便局であるが、庁舎の両側に大規模な補修が行われているようで、大規模な変状があったと考えられる（図2.15(b)）。図2.15(c)は地点②で住宅地の中で床が浮き上がっているように見えるが周辺の状況からして、家屋が沈下したものと考えられる。図2.15(d)は③で道路沿いであるが、左の家屋は傾いている様である。

(b) 新潟西郵便局駐車場の補修

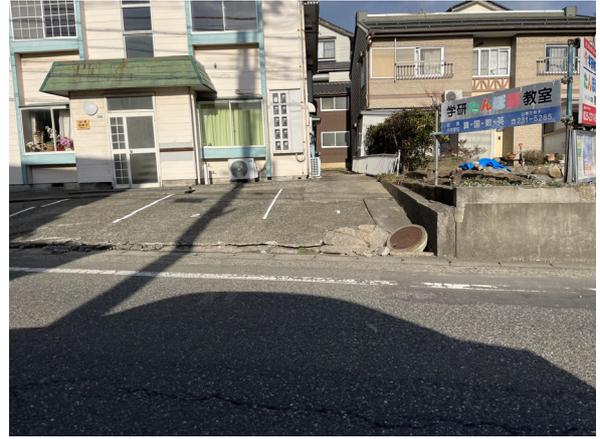
(d) 地盤の浮き上がりと家屋の傾斜  
(N 37.886097, E 138.988678, D 303°)

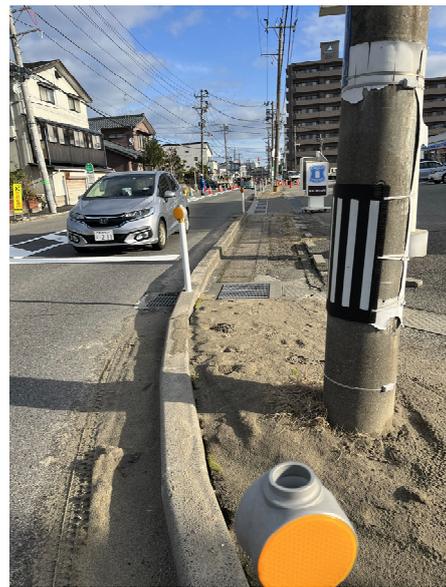
道路の左右に図2.16に代表的に見られるような噴砂があった。しかし、大規模な家屋被害等は見られなかった。なお、GPSのログのスイッチを押し忘れたので、移動ルートは図2.16(a)には示されていないが、道路（新潟亀田内野線）に沿って移動している。

(b) 道路横の噴砂  
(N 37.892442, E 138.998597, D 32°)

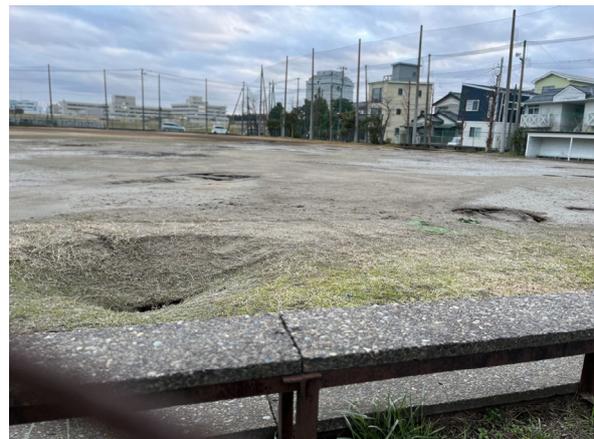
図2.17(b)は北陸ガスグラウンドであるが，噴砂孔がたくさん見られた。この付近では1964年新潟地震の際にも噴砂があったことを著者の一人は確認している。図2.17(c)はこのグラウンドの西側で信濃川に面する家屋の裏庭にある畑であるが，大きな噴砂孔を伴う噴砂があった。図2.17(d)は同じ場所の入り口近くにある，棚に植木鉢を並べたものであるが，地震の際にも転倒しなかった。

(b) 北陸ガスグラウンドの噴砂  
(N 37.908511, E 139.023986, D 189°)

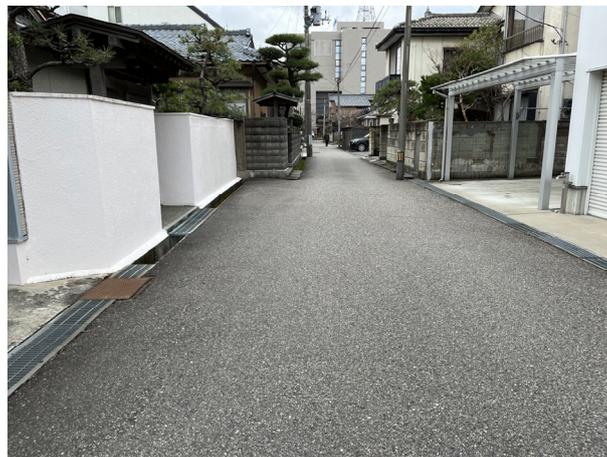
ここは、新潟県立がんセンターより信濃川よりの道路で、図2.18で⑬に示した道路である。図2.19に示す様に、道路の途中で西側が道路幅が小さくなっている。この道路は新潟地震前は西側の道路幅であったが、新潟地震により地盤が信濃川方向に流動したので、復旧時に東側だけ道路幅を拡幅している。図2.20(a)に示す1932年の航空写真<sup>2)</sup>で見ると道路幅は東西で同じに見えるが、図2.20(b)に示す航空写真では中央付近 (写真に矢印を入れたところ) で道幅が狭くなっていることが分かる。

図2.19 地点⑬の道路 (N 37.909192, E 139.029861, D 259<sup>o</sup>)

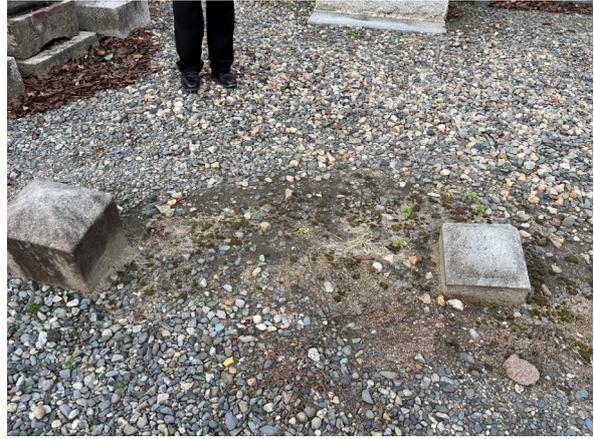
新潟市では西堀通に沿って多くの寺院が並んでいる。1964年新潟地震の際には多くの墓石が液状化のため沈下し、現在までそのまま放置されているものが多い。筆者らは2010年に多くの寺院を訪れたが、すべての寺で多くの沈下した墓石がそのまま残っていた。今回、その際には少し違う印象を受けた。一つは、図2.22(a)である。これは正福寺の入り口近くであるが、掘り起こした墓石を集めたものと思われる。一方、勝念寺では図2.22(b)の様にまだ地中に埋まっているものもあった。なおこの写真は右側の墓石の隙間から砂が噴いたようにも見えるが、確認は出来なかった。もう一つは地面で、普通、地表は土であるが、今回、正福寺では透水性舗装に変わっていた。図2.22(c)は筆者らが2010年に撮影した勝念寺であるが、雑草が茂っているが、図2.22(b)の様に砂利で覆われていた。

(b) 埋まっている墓石 (勝念寺)  
(N 37.924831, E 139.042953, D 1°)

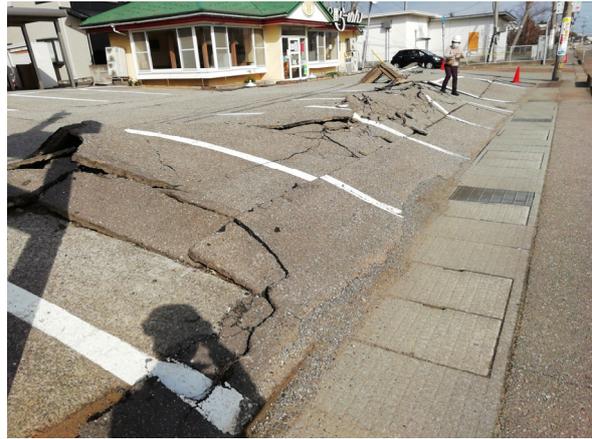
られなかった。被害は坂を下って、砂丘裾の道路（松任宇ノ気線）に出ると始まり始める。図3.2(b)は①で道路の砂丘側で、地面が盛り上がっていた。一方、図3.2(c)は②で一つ砂丘側の道路であるが、家屋と道路の間に亀裂が入っている。二つの道路の標高差は写真のGPS情報によると約2.5mであるが、1点計測のGPSは誤差が多いといわれているとしても、②の方がかなり高いことから、砂丘側から道路側へ地盤が移動したと考えられる。道路は一般に作るときに充分締め固められるので、流動が道路際で止まり、その手前で図3.2(b)の様に隆起したものと考えられる。図3.2(d)砂丘裾から上部を眺めたものであるが、大きな変状は見られなかった。これより北方、③付近でも歩道等の変状は見られたが大規模なものでは無かった。

(b) 松任宇ノ気線沿い  
(N 36.641979, E 136.642471, D 45°)

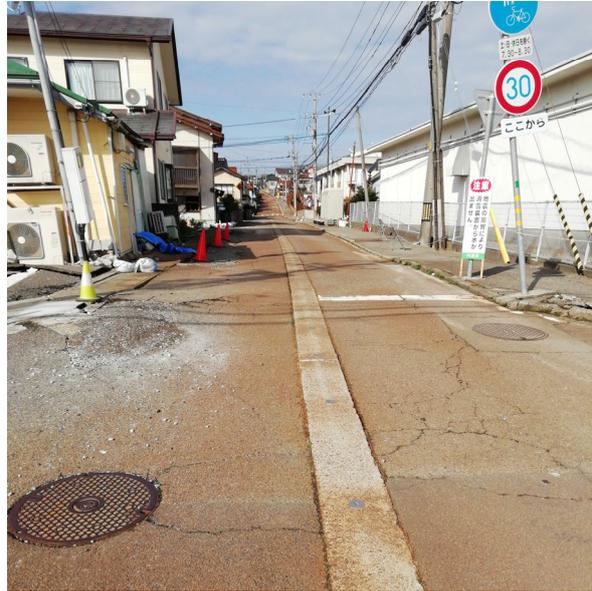
(c) 松任宇ノ気線より砂丘を見る  
(N 36.642208, E 136.642700, D 310°)

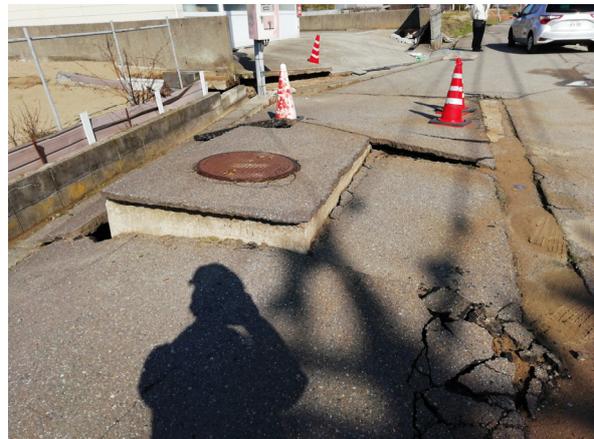
地点②（宮坂）では大規模な液状化が発生したようである。図3.3(b)ではガレージが沈下し、中にあった車を押しつぶしていた。周辺にも噴砂が見られることから、液状化により沈下したものと考えられる。図3.3(c)は電柱の沈下である。また、図3.3(d)では地中構造物が浮き上がっていた。周辺には噴砂もあり、図3.3(b), (c)に近いことから、浮き上がったものと考えられる。浮き上がった部分の地表が奥の歩道と同じ面であるが、歩道の下に隙間がある事から、奥の舗装が引きずられて上がったものと考えられる。

(d) 地下構造物の浮き上がり  
(N 36.671375, E 136.661743, D 23°)

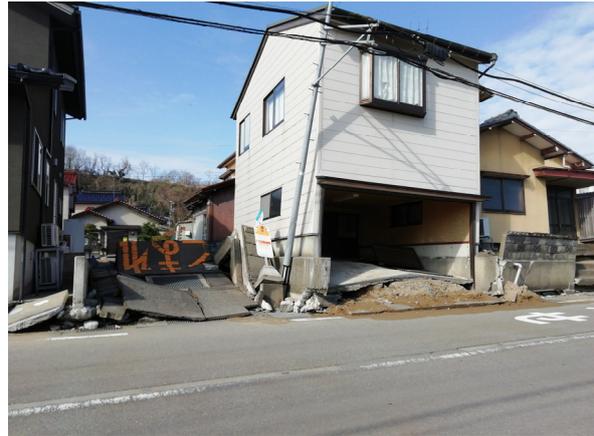
地点④（西荒屋）では図3.3(i)に示す様な、擁壁の沈下、図3.3(j)に示す様な床の浮き上がり（実際には建物沈下）などがみられ、この付近でも大規模な液状化が発生していた。

(j) 西荒屋小学校バス停脇にある路盤の目線り上がり  
(N 36.677143, E 136.667404, D 29°)

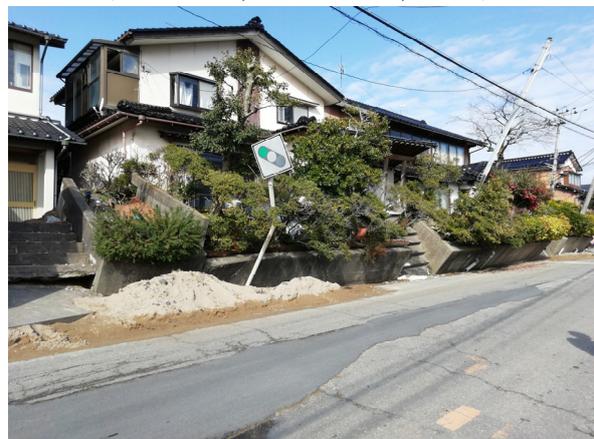
地点⑤（西荒屋）でも似たような状況で、図3.3(k)に示す様な地面の浮き上がり、図3.3(l)に示す様な擁壁の崩壊などが見られた。

(l) 擁壁の崩壊と電柱の傾斜  
(N 36.678837, E 136.668488, D 323°)

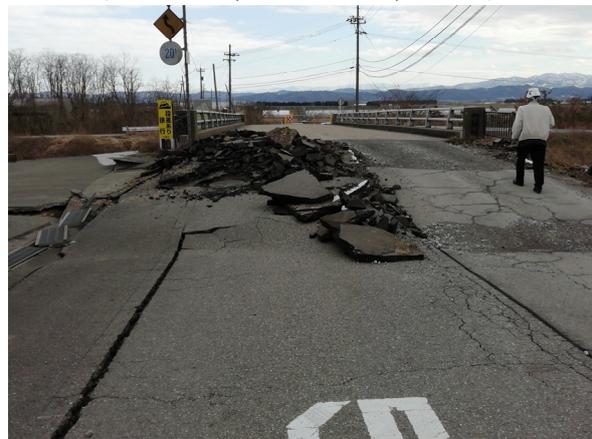
図3.4(b)は地点①における地表の浮き上がりである。噴砂が見られないので、背後の砂丘が押し出したものと考えられる。図3.4(c)は地点②の道路脇の変状であるが、被害のメカニズムは同様と考えられる。図3.4(d)はひまわり村へ続く道路の承水路に掛かっている橋の取り付け道路であるが、取り付け道路が沈下した段差を補修した後がある。アスファルトが盛り上げられているのは、補修するために撤去したものの様に思える。図3.4(e)は承水路の堤防の流動破壊である。承水路には護岸構造物のようなものは見当たらなかった。この流動に伴い、近くの家屋も動いているようである。図3.4(f)は、道路沿いの状況であるが、図3.4(b)と同様な被害で、この付近ではよく見られた状況である。

(d) ひまわり村への道路取り付け部の変状  
(N 36.692291, E 136.681107, D 115°)

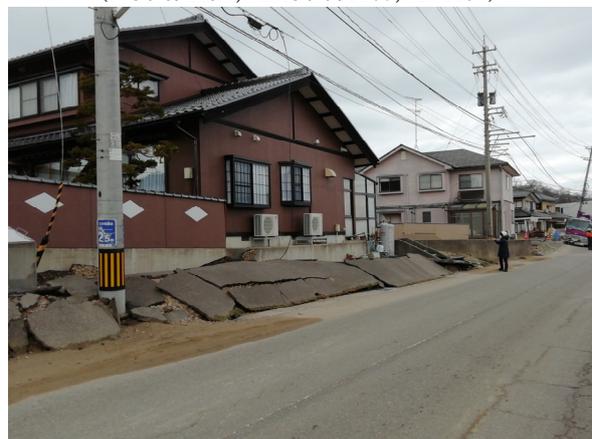
(f) 道路に沿っての地面の持ち上がり  
(N 36.695313, E 136.682892, D 349°)

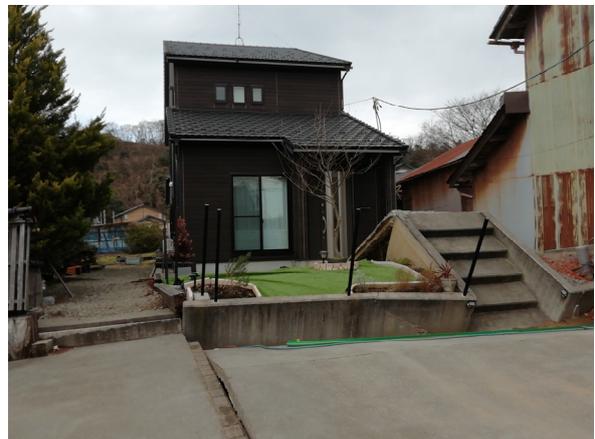
榊原神社周辺で被害があった。図3.6(a)に移動ルートを示す。図3.6(b)は地点①で，榊原神社の少し南で，階段が盛り上がっている。また，歩道と建物の間の道路にも段差があり，奥から手前の方に地盤が動いたと考えられる。

(b) 道路に沿っての地面の持ち上がり  
(N 36.703758, E 136.688751, D 358°)

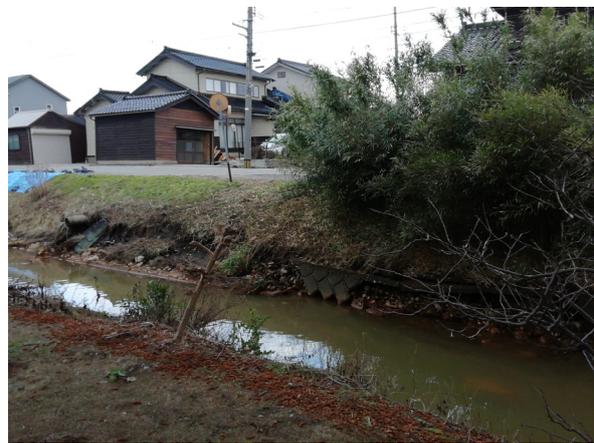
図3.8(a)に移動ルートを示す。図3.8(b)は地点①（御坊山町）で、堤防が流動している。河川の反対側でも同様な場所があり、その背後では、地震後少しずつ地面の亀裂幅が広がっているということであった。

(b) 道路に沿っての地面の持ち上がり  
(N 36.889965, E 136.783798, D 0°)

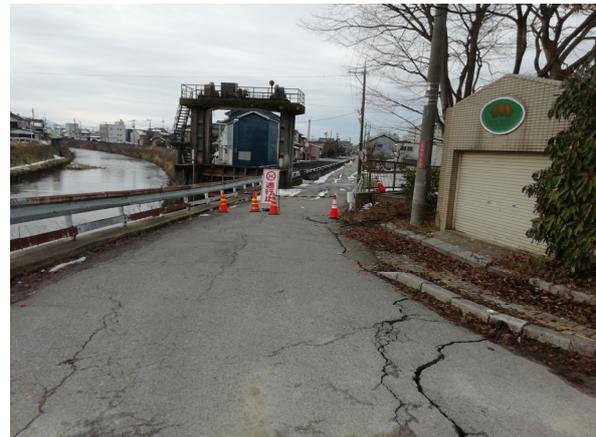
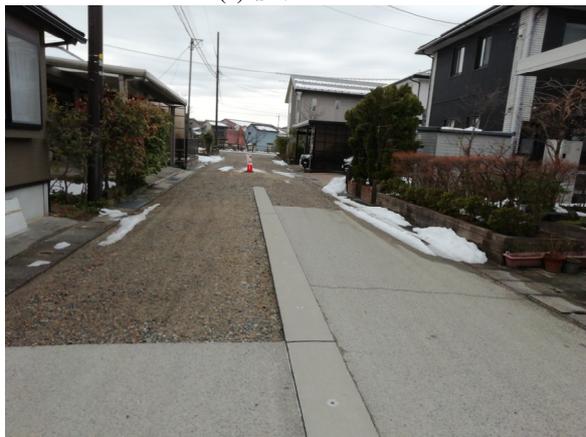
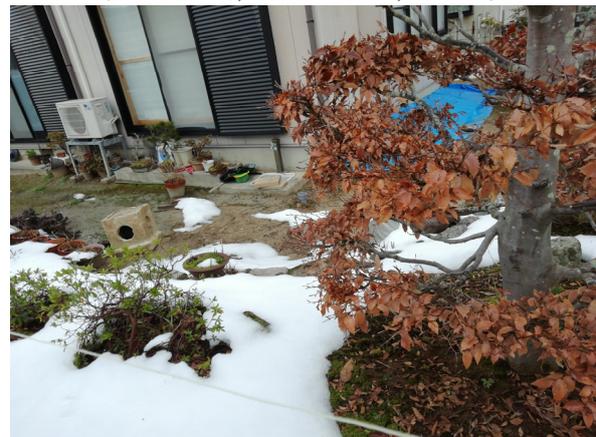
図4.1 高岡市横田町の変状

図4.1(a)に移動ルートを示す。図4.1(b)は地点①で、道路が大きく波打っている。噴砂等は確認しなかった。図4.1(c)は地点②で、この付近では写真のように舗装を剥いでいるところがたくさんあった。道路の変状を補修するために舗装をはいたものと思われる。既に片付けられたためか道路には噴砂は見つからなかったが、図4.1(d)に示す様に、民家の庭には噴砂があった。

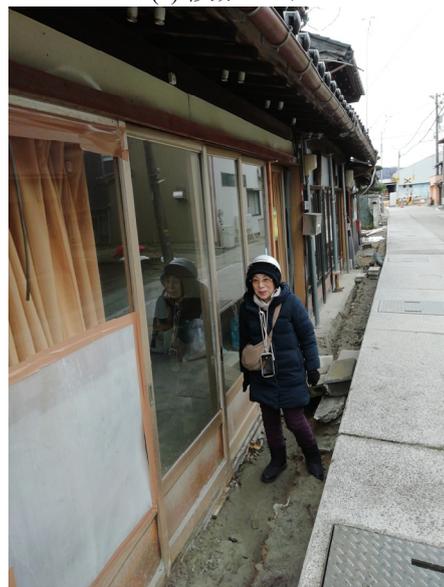
図4.2(b)に移動ルートを示す。地点①の道路では路面が浮上し、民家との間に段差が出来ていた。図4.2(c)はこのために、道路に出ることが出来なかった車である。図4.2(d)に示す様に段差な大きい。写真の右側の道路は暗渠（下水道）となっており、これが浮き上がったために段差が生じたと考えられる。民家が沈下しているようには見えなかった。地点②では図4.2(e)に示す様に、地盤で大きな変状があり、電柱も傾斜していた。図4.2(f)は、地点③の民家である。正面には緑の

(d) 家屋と暗渠の段差  
(N 36.782238, E 137.055267, D 282°)

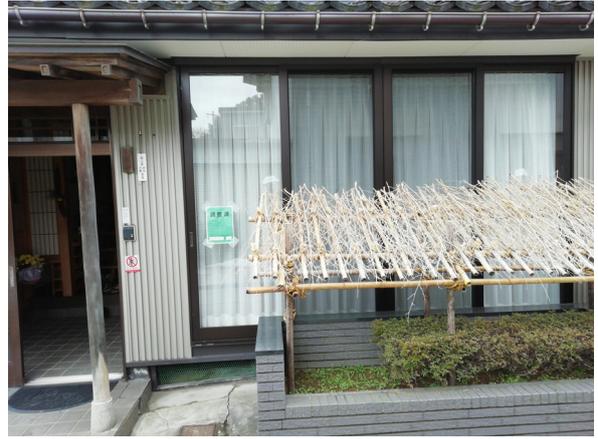
調査済みの紙が貼ってあるが、内部では被害もある。住民によると、被害調査は外見だけで行われ、高岡市は激甚災害の要請も出しておらず、市全体で見て被害箇所は局所的であることから、被害住宅等への公費の投入なども考えてくれないという不満を訴えられた。

(f) 古い民家の正面  
(N 36.781979, E 137.055893, D 39°)

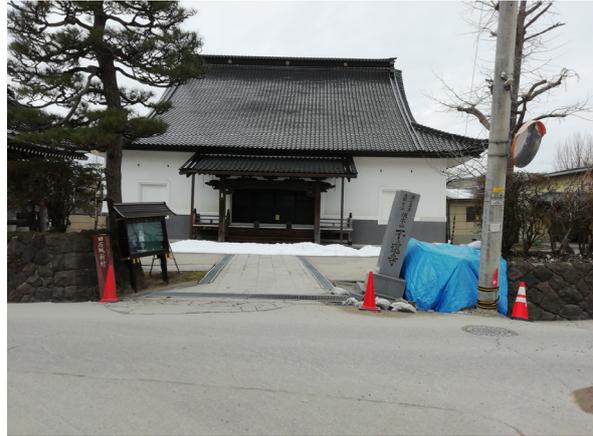
この地域は図4.3(a)に示す1946年航空写真をみても、現在と変わらない町並みである。図4.3(b)に移動ルートを示す。図4.3(c)は地点①（伏木古国府）の JR 伏木駅のトイレであるが、左の方に不同沈下している。この付近では道路のクラックと噴砂が多く見られた。ただ、かなりの所は噴砂は片付けられたようで、道路脇に見られる程度であった。地点②（伏木錦町）では、図4.3(d)に示す伏木山不遠寺で入り口の石柱が沈下と傾斜しており、すぐ横の電柱も傾斜していた。近くには広範囲にわたって噴砂が見られた。この付近も道路の亀裂と道路脇の噴砂が多く見られた。

(d) 伏木山不遠寺の石柱の沈下と傾斜  
(N 36.795906, E 137.059036, D 332°)

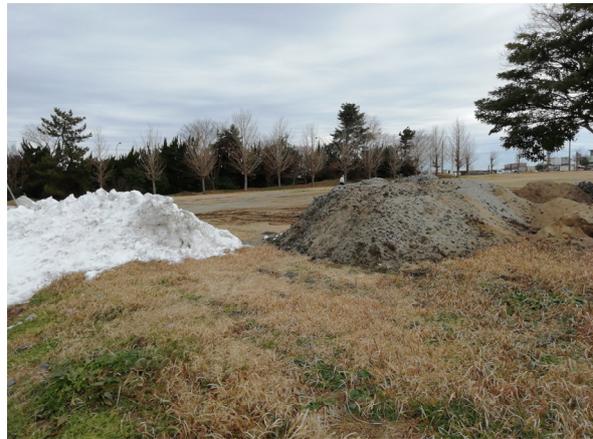
地点④（伏木湊町）は伏木コミュニティセンター付近であるが、空き地には噴砂が見受けられた。図4.3(f)はセンターの前の空き地であるが、大量の噴砂が積み上げられていたが、地表にはまだ多くの噴砂が見られた。近くの金刀比羅神社では石造の玉垣が倒れていた。

(f) 積み上げた噴砂の奥にグラウンドの噴砂  
(N 36.796249, E 137.063370, D 11°)

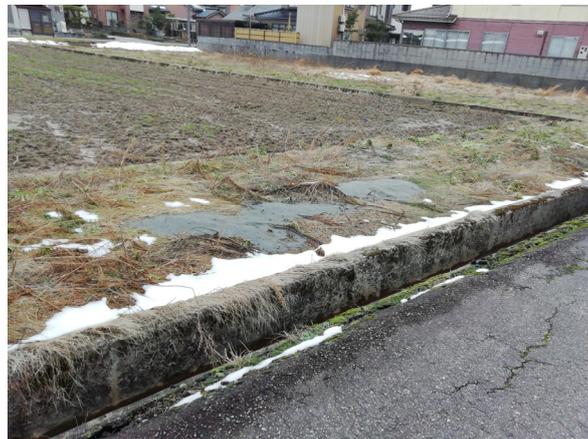
地点①では道路面の亀裂と道路脇の噴砂が散見された。図4.5はその一例である。

図4.5 道路脇の噴砂 (N 36.776260, E 137.074707, D 352°)

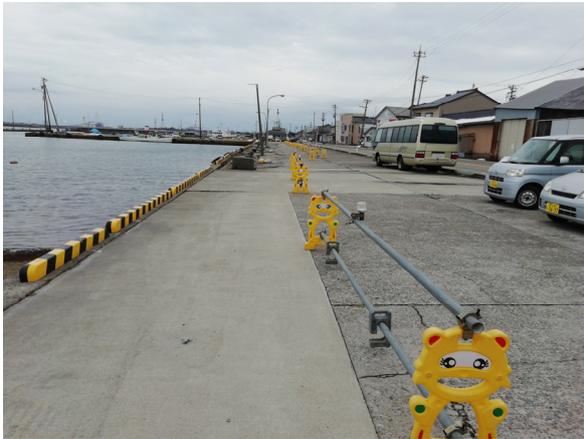
(N 36.788269, E 137.079163, D 11°)

地点②では図4.6(a)に示す様に、新港漁港の岸壁には変状らしいものはほとんど見られなかった。しかし、岸壁から離れると道路面に亀裂、道路脇に噴砂などが見えるようになった。図4.6(b)はその例で、道路脇と空き地に噴砂が見られた。また、奥の電柱は傾斜している。

(a) 護岸の状況

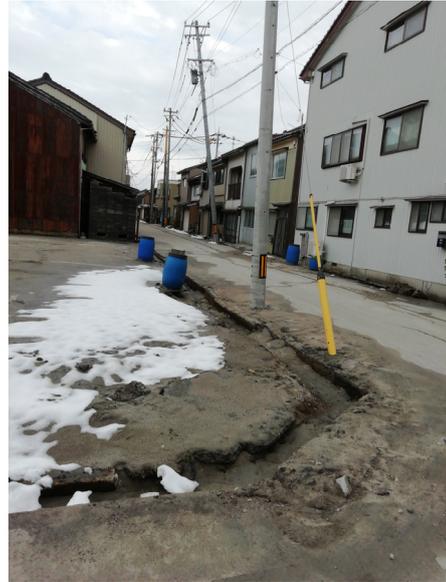
(N 36.776260, E 137.074707, D 353°)

(b) 道路脇の噴砂

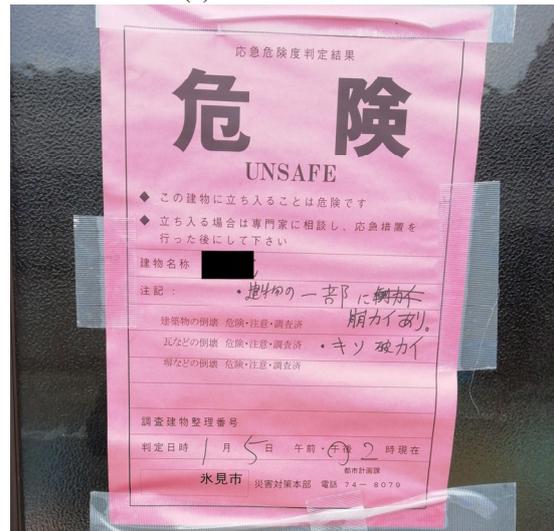
地点①では応急危険度判定で黄、赤のラベルが貼られている家屋が多かった。図4.8(d)に例を示すが、基礎破壊と書かれたものが多く、地盤の変状が大きかったものと考えられる。ただ、道路から家屋を見ただけでは被害があるようには見えなかった。図4.8(e)の家は一階が完全に崩壊していたが、慣性力によるものと考えられる。図4.8(f)に示す様に、この地域では所々に噴砂が見られたが、噴砂が少なかったのは、既に片付けられたからと考えられる。

(d) 応急危険度判定の評価例

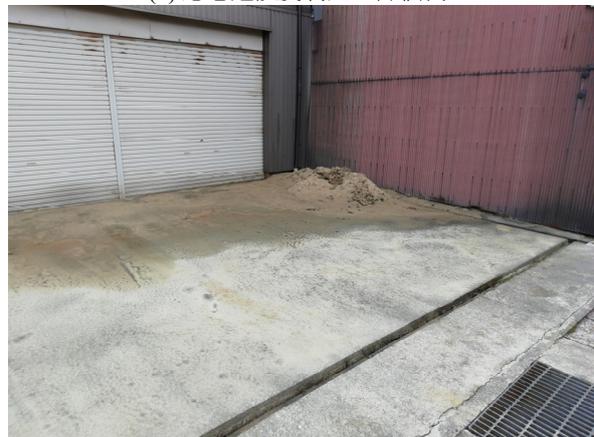
(f) 道路脇の噴砂  
(N 36.864513, E 136.984863, D 389°)

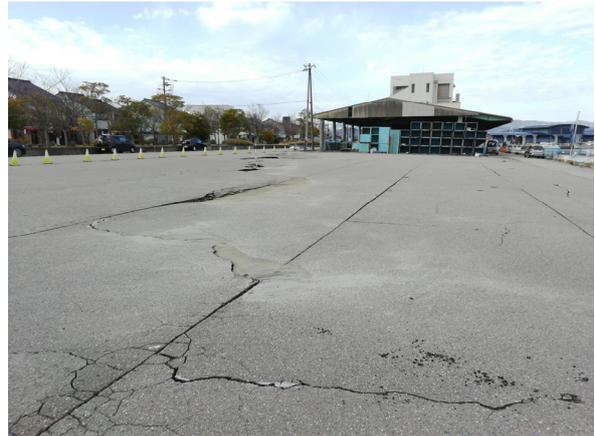
地点②はひみ番屋街である。。図4.8(g)に示す様に、駐車場には亀裂や噴砂があったが、番屋街の影響は普通通り行われていた。地点③は比美町の漁港で、図4.8(h)に示す様にエプロンにはいくつか亀裂が入っていたし、噴砂も見られた。

(h) 比美町のエプロン  
(N 36.858616, E 136.989426, D 45°)
