## 2008 年岩手・宮城内陸地震における液状化被害 LIQUEFACTION DAMAGE DURING 2008 IWATE-MIYAGI INLAND EARTHQUAKE

**ABSTRACT:** Liquefaction damage during 2008 Iwate-Miyagi inland earthquake are described in this paper. There were four sites liquefied by the earthquake. The old geographical feature of liquefied sites were compared with recent geographical feature to make clear the reason of liquefaction. As a result, almost sites were reclaimed on paddy field. Our study shows that the old geographical feature made an effect on the liquefaction during the earthquake.

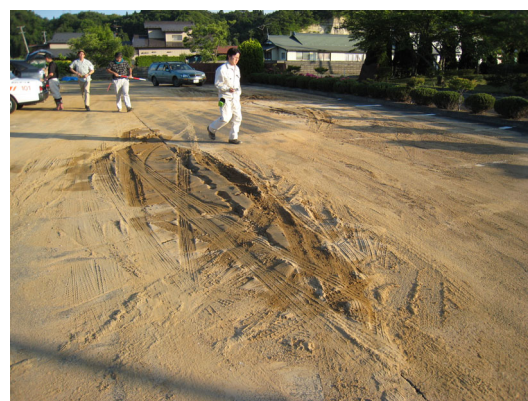
図 1 に当該地点の位置を示す。写真 1 に研修センターの駐車場の噴砂の写真を示す。研修センターのグラウンド及び建物周辺にも噴砂が見られた。また、建物自体も周辺地盤の沈下により、亀裂が発生していた。

写真 1 鶯沢多目的研修センター駐車場の噴砂  
（6/15 東北大渦岡撮影）

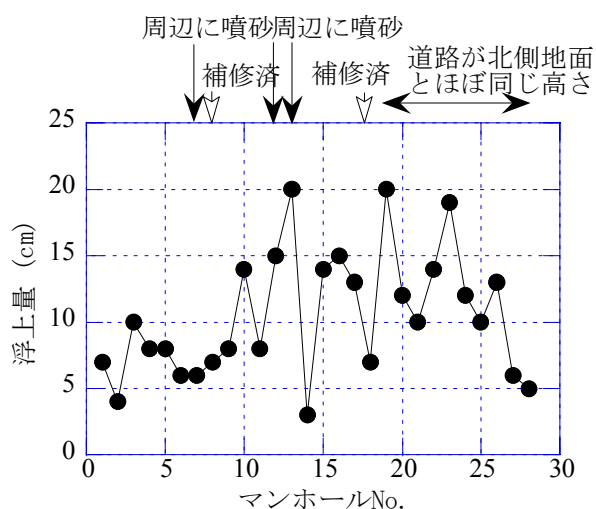
図 2 マンホール浮き上がり量

図 1 に示した県道において、マンホールが浮き上がった被害の全体概要を掴むために、それぞれの浮き上がり量を計測した。なお、マンホールナンバー（No.）は、地図の西側端部から順につけている。図 2 にマンホール No. と浮上量（cm）の関係を周辺状況を合わせて記入したもの（図 2）を示す。多目的研修センターは、No.7 のマンホールに近い位置となっている。写真 2 にマンホール No.13 の写真を示す。マンホールの浮き上がり量は、最大で 20cm、平均で 11cm であった。No.12 のマンホール近くにある未舗装の駐車場には、8/24 の時点で 4 つの噴砂が観察できた。グラフから、周辺の噴砂が発生している場合に加えて、隣接する水田と道路の高さがほぼ同程度の位置で浮き上がり量が多いことが分かる。また、浮上量が多

いこの位置にはすぐ横に水路があった。周辺地形や元の地形がマンホールの浮上量に影響を与えている可能性がある。

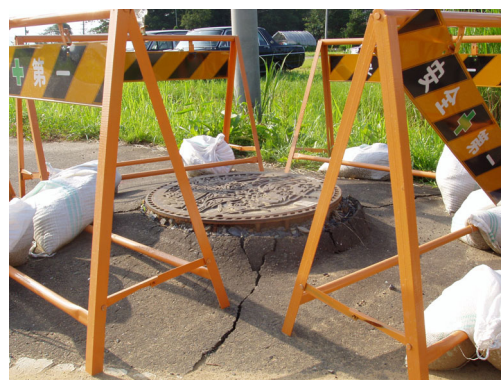
写真 2 マンホール No. 13 の写真

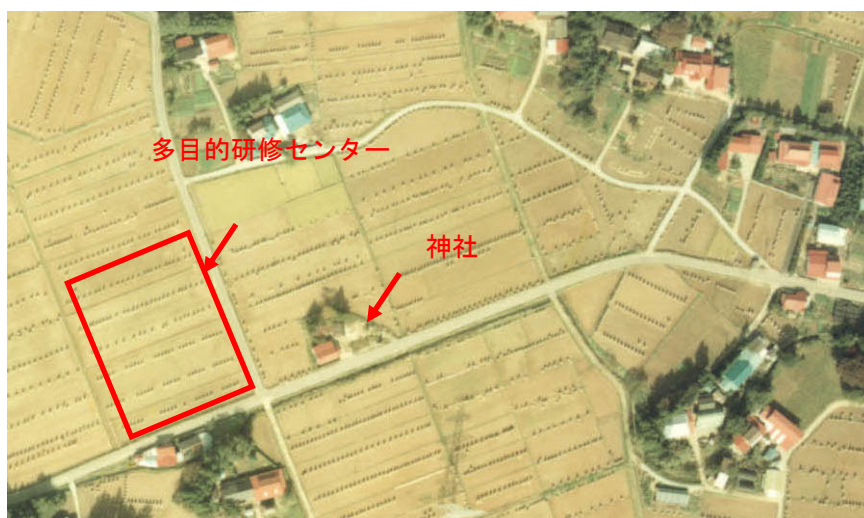
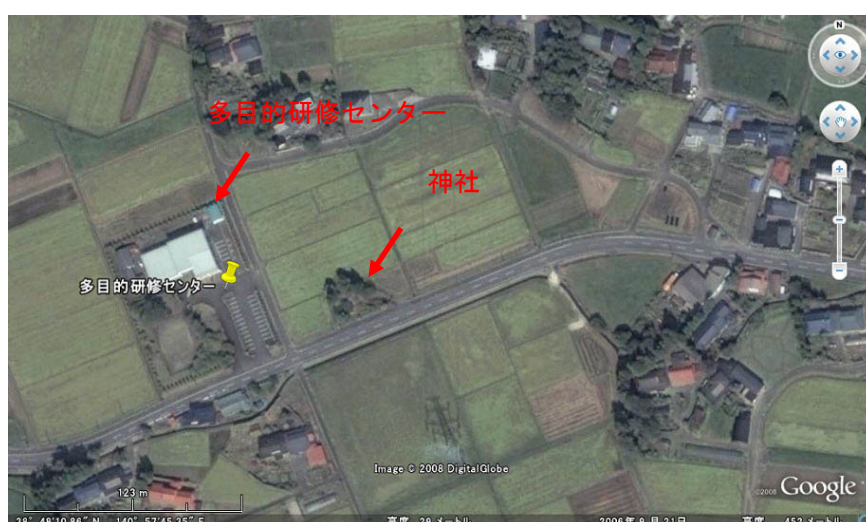
写真 3 昭和 51 年の鶯沢多目的研究センター付近の航空写真(国土地理院の写真に加筆)

写真 4 現在の鶯沢多目的研究センター付近の航空写真 (Google Earth に加筆)

ここで、鶯沢多目的研修センター付近の旧地形と現在の地形の比較を試みた。写真 3 は昭和 51 年当時（国土地理院）の、写真 4 は現在の鶯沢多目的研修センター付近の写真(Google earth)である。これらの写真には、研修センター付近にある神社を目印として示した。研修センターの建設場所は、昭和 51 年当時は水田であることがわかる。この研修センターは、水田を埋め立てた際に締め固めが十分でなかったために液状化したと考えられる。また、神社や県道を比較すると、昭和 51 年当時にあった神社の建物の一部がなくなり、県道横に歩道が建設されていることが分かる。県道のマンホールの浮き上がりも、多目的研修センターの液状化と同様に、水田を埋め立てて建設した際に十分に締め固めていなかったことが原因と考えられる。

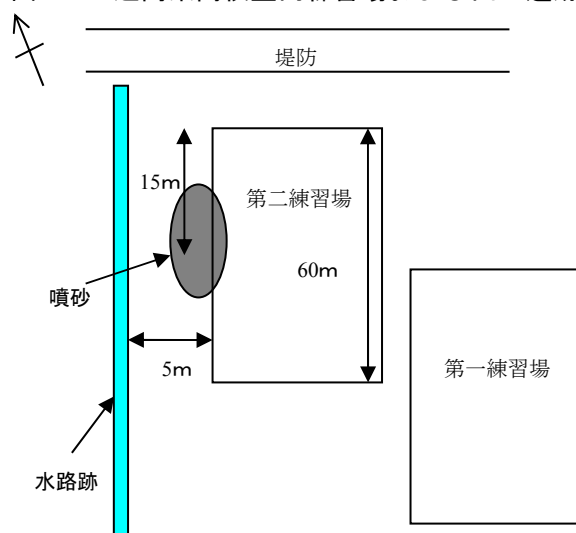
図 4 一迫商業高校室内練習場噴砂

岩手・宮城内陸地震後には、第二練習場では噴砂とともに川に沿って深さ20cm程度の地割れが数本発生したとのことである。8/24の時点では地割れは修復されていたが、室内・屋外共に噴砂跡は確認できた。なお、屋外においては建物に沿って噴砂跡が見られた。図4に室内練習場の配置と噴砂分布位置を示す。噴砂は第二練習場の室内と屋外の西側のみに分布していた。なお、8/24の調査当日は日雨量103.5mmの雨量であったが、図にあるように噴砂分布域の西側5m地点に雨水が流れる流路があり、雨水で満たされた状態であった。噴砂が見られた周辺部はもともと水が溜まりやすい地形であったと考えられる。

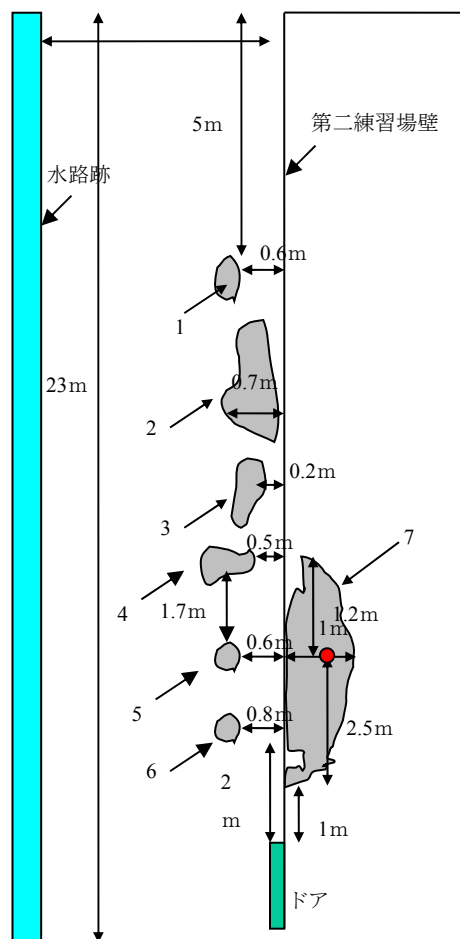
図 5 噴砂分布図

図5に屋外および室内の噴砂分布を示す。屋外の噴砂は雨水等により流されていた様子が見られたが、他と明らかに土質が異なるため噴砂であると判断できた。図にあるとおり最大の噴砂は室内のものである。これは、地面が締め固められていたため、一つの孔に周辺の液状化した多くの砂が集まって噴出したこ

とが理由と考えられる。屋外は締め固められておらず、排水された間隙水と砂が噴出しやすいため、小さい噴砂が複数個発生したと考えられる。

著者らはこれまでに噴砂面積と液状化深さの関係について研究している<sup>2)</sup>。ここでは、液状化深さの計算を試みる。図 5 に示した全ての噴砂の縦方向と横方向の幅を足して 2 で割り、これを直径とする円の面積を噴砂の面積と仮定する。これらを足し合わせた全噴砂面積は  $8.32\text{m}^2$  となった。液状化したと思われる全面積は噴砂の面積を長方形で囲んだ面積と仮定すると、幅 4m、長さ 18m で  $72\text{m}^2$  となった。このとき、噴砂面積比は、0.116 となる。地表面の透水性の低い部分を 50cm と考えて、参考文献 2) から液状化深さを計算したところ、9.6m となった。

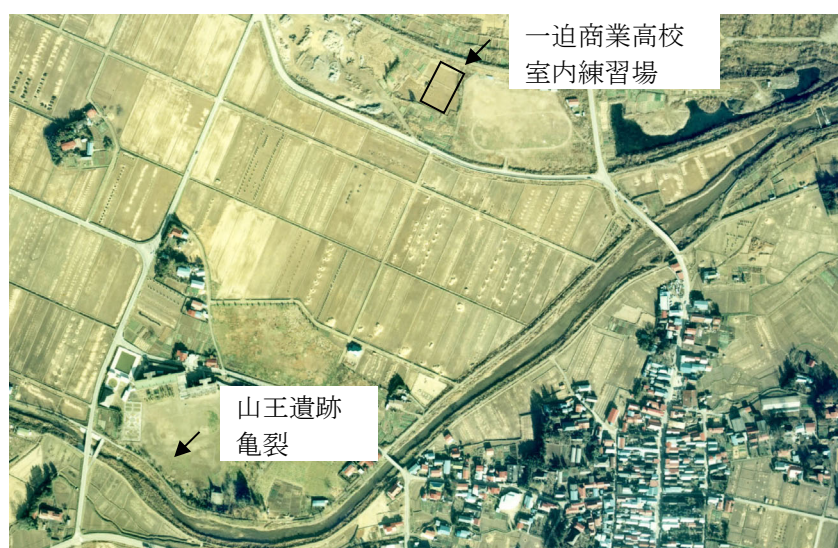
写真 5 昭和 51 年の栗原市一迫商業高校室内練習場付近の航空写真真  
(国土地理院の写真に加筆)

写真 5 に昭和 51 年当時の航空写真（国土地理院）を示す。写真にあるように、室内練習場は畑地または水田として使用されていたことが分かる旧河川敷である。ここが局部的に液状化した理由は、もともと水田や畑地で使用されているために軟弱であった、雨水等が集まりやすい地形であった、練習場建設工事によって地盤が乱された等が挙げられる。

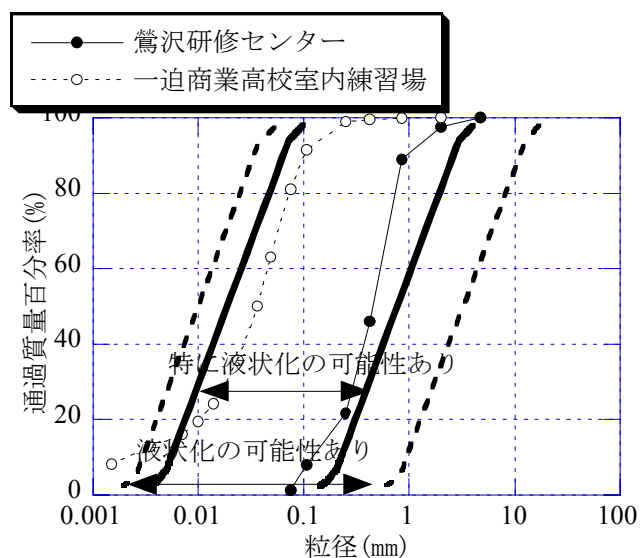
図 6 噴砂の粒度分布

図 6 に鶯沢多目的研修センターの駐車場の噴砂から採取した試料と、一迫商業高校室内練習場の図 5 で示した No.7 の噴砂の中央部から採取した試料の粒径加積曲線を示す。また、図 6 中には参考文献 4) に示されている液状化しやすい粒度分布の範囲をあわせて示した。図にあるように、両試料とも特に液状化する可能性がある範囲に入っている。

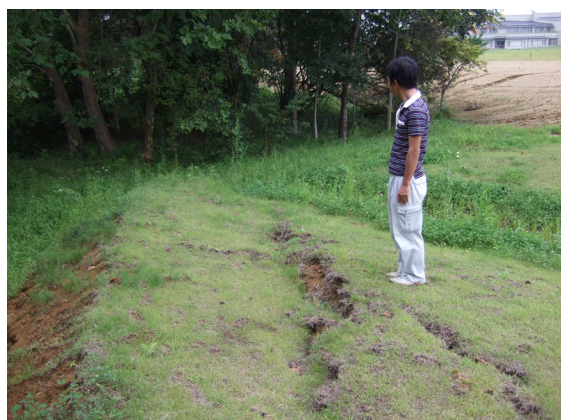
写真 6 に山王遺跡の斜面に発生した亀裂を示す。位置図は図 3 に、航空写真を写真 5 に示す。この地点は現在公園になっており、隣接地はあやめ園として開放されている。現地踏査の結果、公園として整備した箇所以外の低地は湿地となっており、地下水位が高い自然地形であることがわかった。写真 6 の写真の左側は 1.5m 程度の斜面による段差となっており、斜面の表面も崩れた様子が観察できた。斜面下部は湿地となっていて水分が多いため、流動した可能性がある。また、150m 程度離れた県道では噴砂とマンホールの浮き上がりが報告されている<sup>3)</sup>。

写真 6 山王遺跡の亀裂の写真  
(9/26 山口撮影)

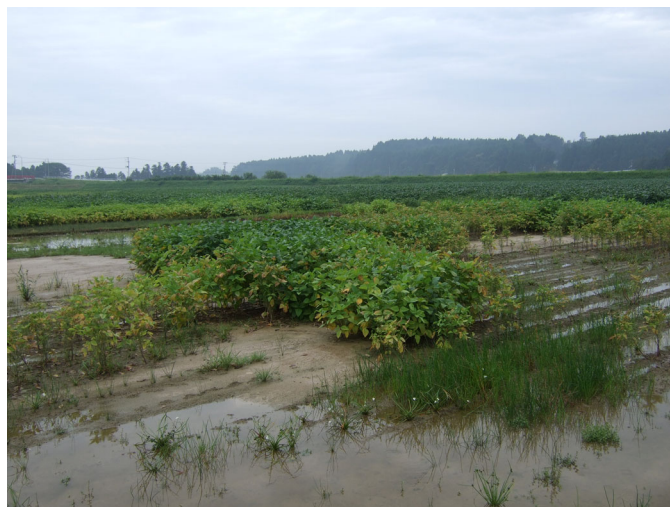
図 7 に液状化が発生したにしおおさき駅前の水田跡地<sup>3)</sup>の位置図を、写真 7 に水田跡地の噴砂を示す。直径数 m に渡る噴砂がいくつか発生していた。ただし、この水田を横切る舗装道路には変状は見られなかった。この地点は、昭和 51 年当時から、現状と同様に舗場整備されていた水田であり、局地的に液状化した理由は特定できなかった。

写真7 にしおおさき駅前の水田跡地液状化位置図 9/26 山口撮影

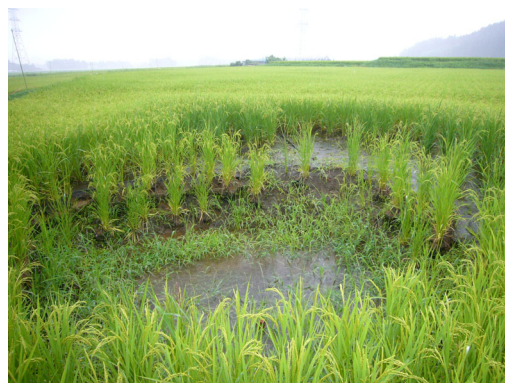
栗原市一迫字川口日影 9 番地付近の水田に液状化の噴砂に似た大穴が見られた。図 8 に位置図を、写真 8 に大穴を示す。直径約 3m 程度の大穴が空いている。ただし、この位置で水田かんがい用のパイプラインが破損しているとの報告（宮城県北部地方振興事務所栗原地域事務所内の被害掲示板）がある。この大穴はパイプラインが破損して水が噴出することによりあたかも噴砂のような痕跡を残したものであると考えられる。

写真8 一迫字川口日影9番地付近の水田の大穴 (9/26 山口撮影)
