# 2011 年東北地方太平洋地震における水道被害地点の地盤条件

東北学院大学 学生会員 武田妙子, 中村健太  
東北学院大学 正会員 吉田望

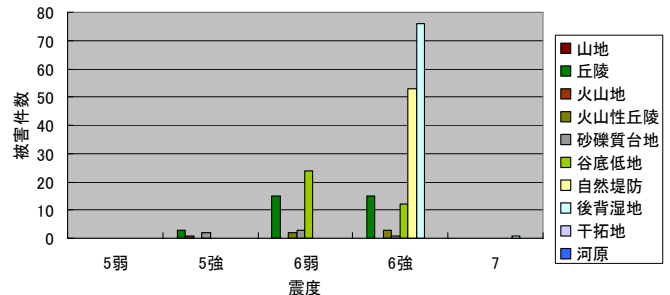
図 2.1 震度・微地形と被害件数の関係

とめて示す。震度が大きくなるほど被害件数が大きく異なる事など、これまで知られている性質がおおむね正しい事が分かる。ただし、被害件数は面積が広くなると大きくなるので、これだけから被害の起こりやすさを読み取る事は、困難である。

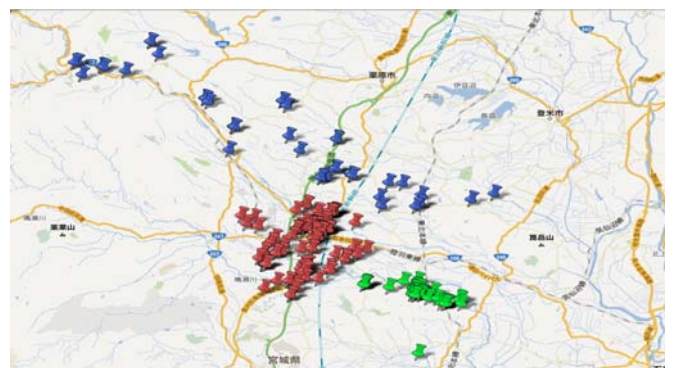
図 2 大崎市の水道被害地点 (Google map に加筆)

図 2 に調査地域の被害地点 (230 地点) を示す。ここで、青は山地、緑は丘陵地、赤は低地の被害地点である。図より、低地に被害地点が集中している事、丘陵地も局所的に被害が多い事、山地では被害地点が散らばっている事が分かる。これらの傾向は図 1 に示される傾向と同じである。

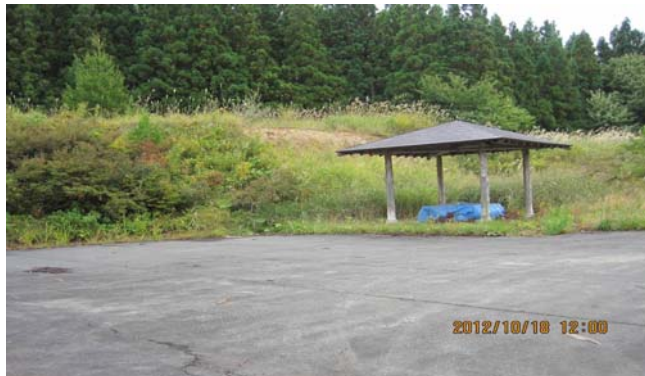
写真 1 の地点 (大崎市鳴子温泉鬼首上大沢川 44)

では、道路より宅地の方が約 1.5m 高い位置にある。そのため進入路は盛土をして作られていた。この盛土部分が変状したために被害が発生したと考えられる。

写真1 小規模造成地に伴う被害例

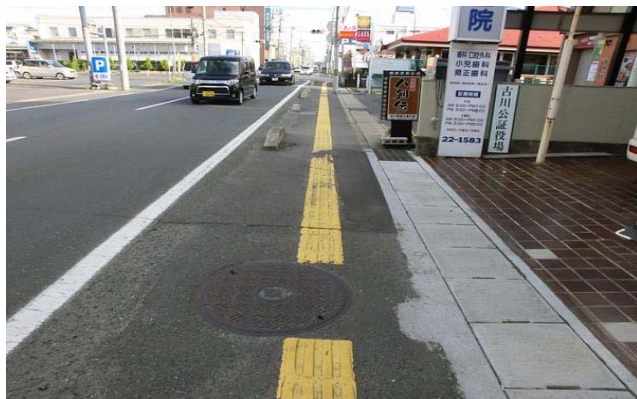
写真2 古川駅周辺の被害地点

古川駅周辺では多くの液状化が報告されている<sup>2)</sup>。この地域では水道の被害も多く発生しており、写真2はその一例で、歩道に設置された管路が被害を受けたものである。周辺では液状化の報告もあり、液状化に伴う地盤変状が被害の原因と考えられる。

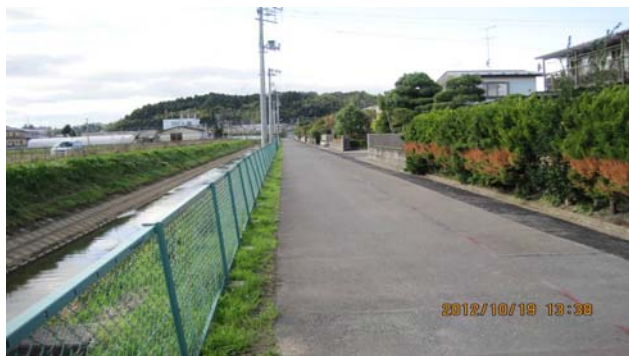
写真3 用水路沿いの被害例

写真3の被害地点（宮城県大崎市鹿島台木間塚福芦674-3）では、写真の左側に水路がある。今回調査した範囲では、低地、丘陵地でこのように近くに小河川や用水路などの水路がある事が多かった。写真の右側が開発された宅地で、従って、造成は広地域に行われていると考えられる。そのうち、水路に近いところだけ被害を受けているという事は、側面が解放しているため、地盤変状が大きくなった、または水路近くにあるため、他の地点より造成時の締め固めが少なかったかのどちらかが原因であると考えられる。

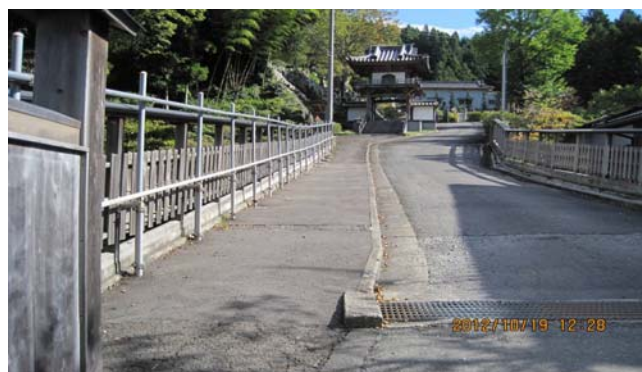
写真4 丘陵地での被害例

写真4の被害地点（宮城県大崎市松山千石本丸6）では、写真の奥にお寺がある。道路盛土をした結果の地震時の振動により地盤が沈下したと考えられる。
