# 監視カメラの記録動画の解析による令和6年能登半島地震発生時の地盤振動の推定

熊 曦<sup>1</sup>, 小林俊一<sup>1</sup>, 阪田義隆<sup>1</sup>, 吉田 望<sup>2</sup>

1 金沢大学理工研究域

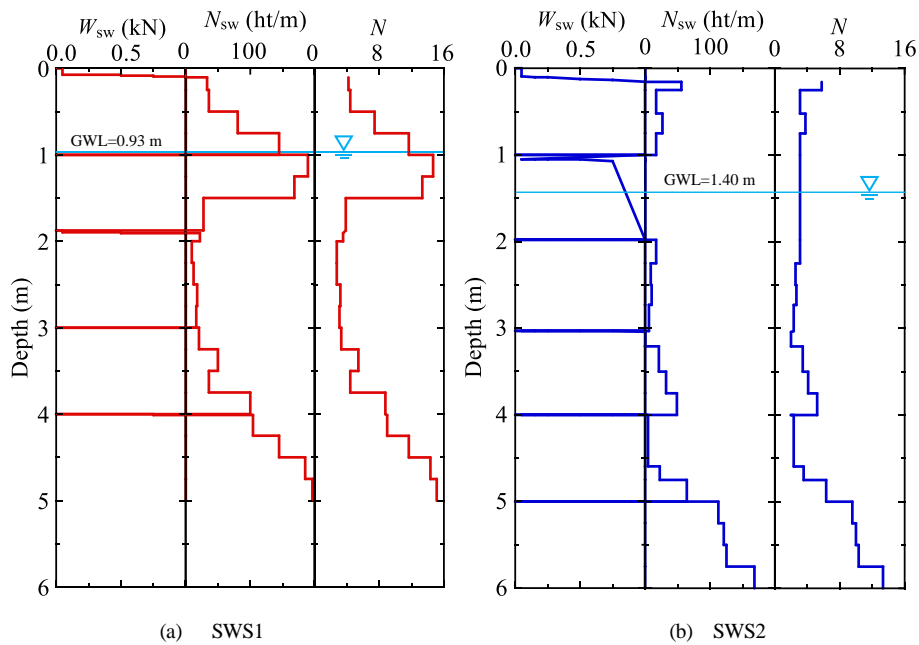
2025年6月に実施した手動式スクリーウエイト貫入試験（SWS）の結果を図3に示す。試験は、図2に示すように、宮前建設のバックヤード（SWS1）および歩道付近（SWS2）の各1箇所で行った。ここで、 $W_{sw}$ は載荷荷重、 $N_{sw}$ はSWS試験における貫入量1.00 m当たりの半回転数、 $N$ は換算N値を示す。地下水位面の深さには、ロード表面に付着した土の湿潤状態に基づき簡易的に判断した。標高が約0.5 m低い<sup>7)</sup>SWS1地点では、SWS2地点と比較して地下水位面が約0.5 m浅い。両地点とも、深さ約2.0~3.5 mにかけて軟らかい地層が分布している。液状化したのはこれらの層であると考えられる。なお、換算N値については、粘性土では稲田<sup>8)</sup>の方法に基づき、砂質土では大島<sup>9)</sup>に基づき算出した。

図 3 SWS 試験結果

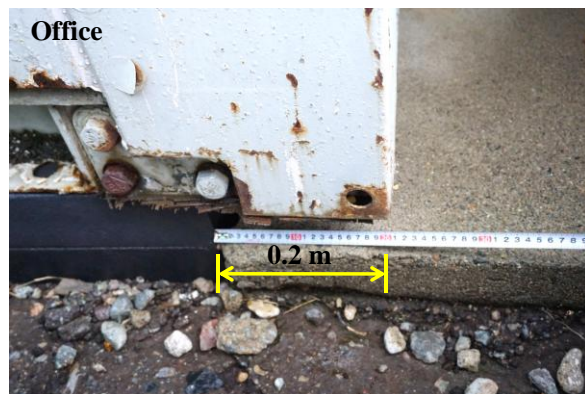
(b) 地震による移動

本報告の解析に用いる動画は、宮前建設の2階建てプレハブ事務所に設置された三つの監視カメラ（写真 1(a), 2(a)）に記録されたものである。これらの監視カメラはティービーアイ製 SCO-6083RVPN/TE、解像度は 1920×1080 ピクセル、記録フレームレートは 1 秒あたり 5 コマ（5 fps）である。いずれも常時録画設定で運用されており、地震発生時の映像は自動的に保存されていた。なお、写真 1(b)に示すように、地震後に実測されたプレハブ事務所と地面との相対変位（道路の垂直方向）は約 20 cm である。

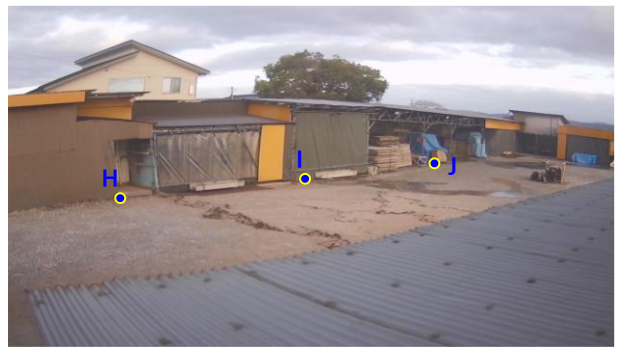
(b) Camera No.1

各カメラの設置方向は図 2 に示すとおり、Camera No.1 および No.3 はバックヤード方向を、Camera No.2 は県道方向を撮影している。監視カメラのスナップショットを写真 2(b)~(d)に示す。地震によって生じた道路および地面の亀裂や、噴砂の様子が確認される。なお、三つのカメラの時刻は同期されており、開始時間の日本標準時に対する誤差は 4 分程度である。誤差が 4 分とすると、後に示す時刻歴の始点は日本標準時間の 16 時 10 分 45 秒に相当する。

写真 2 監視カメラとビデオからスナップショット (2024年1月1日 16:14:55)

バックヤードの地盤振動を、図 5, 図 7 に示す。図 6 と同様、各点の変位は道路軸方向 (x 方向) およびそれに垂直な方向 (y 方向) に変換した。監視カメラの映像からは、 $t=25$  s 以降に振動幅が大きくなるのに伴って、地面に亀裂が発生・拡大する様子が見られる。また、近傍地点でも残留変位に差があることから、地盤の変位は局所的に変わっていることが分かる。噴砂は、地震発生後の  $t=100$  s 付近に点 I 周辺で発生し、その後、 $t=120$  s 以降にはさらに奥側の地面からも新たに噴砂が発生した。なお、点 H, I, K, L の振動が視認しにくい、ピクセル座標では周期的な動きが確認されており、振動していたと考えられる。振動幅が小さいため、実空間上では波形として明瞭に現れなかったものと推察される。

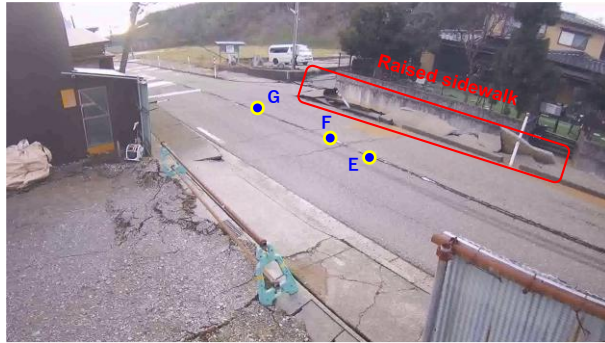
(c) Camera No.2

図 6 では、道路軸方向とそれに垂直な方向の振動幅の差はかなり大きい。時間  $t=38$  s 時、y 方向の振動幅が最大となり、写真 2(c) に示す歩道の浮き上がり時点と一致している。地盤振動が収束した後、x, y 方向にそれぞれ約 0.5, -0.1 m の変位が残っていた。x 方向の変位は、図 8 に示す構造物の位置変化からも確認できる。①は左の建物の右端、②は奥の建物の壁の左端の地震前の位置で線を引いている。点 E, F, G の変位量と比較して、①では地震前後にわずかな変位が見られたが、②では x 方向に大きく移動した。また、③の歩道縁石も x 方向に変位しており、②よりやや小さい移動量であった。y 方向の変位は明確に観察できなかったことから、これらの位置変化は主に x 方向で生じたと考えられ、特に手前の歩道付近で大きなずれが生じたと推察される。地震発生後、約  $t=154$  s 付近で道路舗装面と歩道の境目から噴砂が発生した。また時刻  $t=155$  s, 185 s, 自動車が通過した後で、道路路面が振動している様子が観察できた。地盤振動がほぼ収束しても、過剰間隙水圧はまだ完全に消散していないと考えられる。

図 9 に各点の変位波形より Orbit を示す。点 E, F, G が類似した位置履歴を示したのは、これらの点がコンクリート舗装上にあり、舗装の剛性が高いことに加え、三点間の距離が比較的短かったためであると考えられる。図 8 にも示されているように、道路は全体として平行に移動している、主な変位は道路と宮前建設の間で生じている。一方、バックヤードに位置する点 H, I, J および点 K, L, M については、軌跡は位置ごとになっており、変位の発生は局所的である。なお、前述のように標点の計測方法がことなるため、変位の大きさの絶対値の精度は E, F, G に比べて落ちているかも知れないが、方向は正しい。ただし、図 10 では残留変位を示しているが、点 L と点 K の変位は最終的にはほぼ道路に垂直な方向 (y 方向) を向いており、その移動量は約 25 cm であるが、地震後に実測されたプレハブ事務所と地面との相対変位 (y 方向) も約 20 cm であり (写真 1(b))、バックヤードの変位も概ね正しいと考えられる。これらの結果から、地盤の変位は局所的に大きく変化して、事務所周辺の地盤は地震動の影響により道路方向へと押し出され、その過程で歩道の舗装が破壊されたと推定される (写真 2(c))。

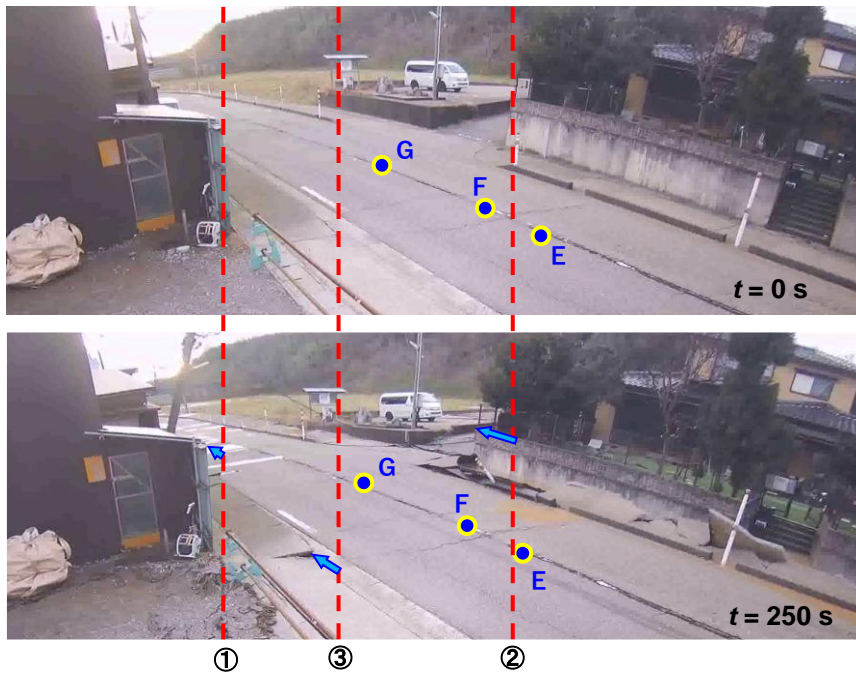
図 8 変位量の比較 (Camera No.2)

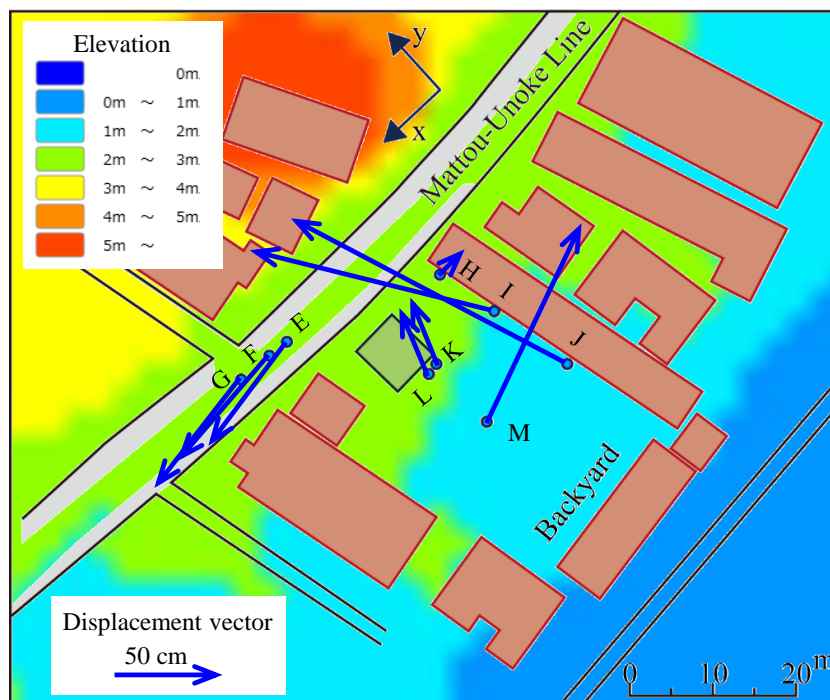
なお、画像解析で得られた変位は、いずれも建物に対する相対変位である。検討対象付近の地盤は干拓地側に向かって標高が低下しているが、図 10 に示した変位ベクトルの一部は傾斜方向と一致していない。これは、液状化後の変位が必ずしも地形勾配のみに従うのではなく、他の要因の影響を受けている可能性を示しているが、現段階では詳細な要因の特定は困難であり、今後の検討課題とする。

図10 残留変位ベクトルおよび標高図 (文献7)に基づいて作成)
