Valle de la Estrella (コスタリカ) 地震による被害

吉田 望*, 渡辺 啓行**, 安田 進***

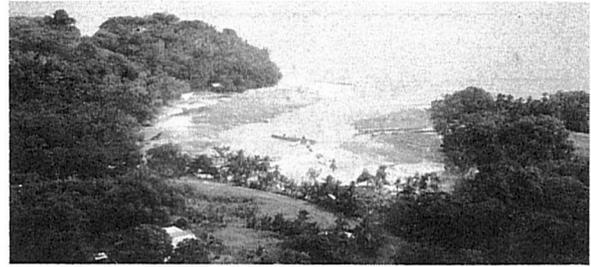
写真-1 地盤の隆起により干上がった海岸。写真の白い部分はもとは海底であったが、地盤の隆起により陸地となった。なお、このようにして増えた陸地はコスタリカ政府の所有となるとの事であった。

して最大2m程度の隆起が観測されている(写真-1)。また、カリブ海岸では津波の発生も報告されている。

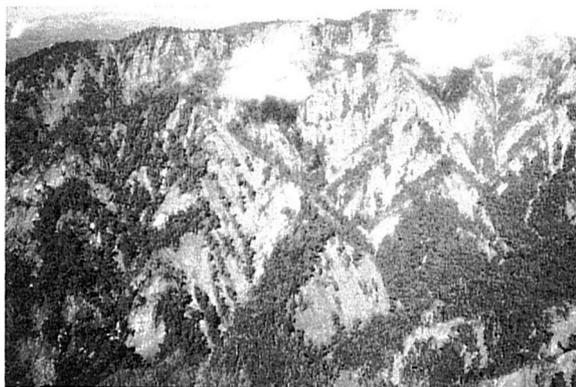
が地震前後の航空写真から推定したものである。特に中心部では斜面崩壊率100%と、その被害程度も著しい(写真-2参照)。斜面崩壊の多くは厚さ2~10mの表層すべりであるが、深層すべりも数例報告されている。雨期に入ったこともあり、地震後2ヶ月を経過した時点でも流された土砂のため周辺の河川やカリブ海岸は濁り、海岸には多数の材木が打ち上げられている。また、山岳地帯は多雨地帯であることから、降雨によりさらに多くの斜面崩壊が発生しており、これに付いても追跡調査が行われている。

写真-2 斜面崩壊。ここではほとんど全域で斜面崩壊が発生し、山は禿山となってしまった。

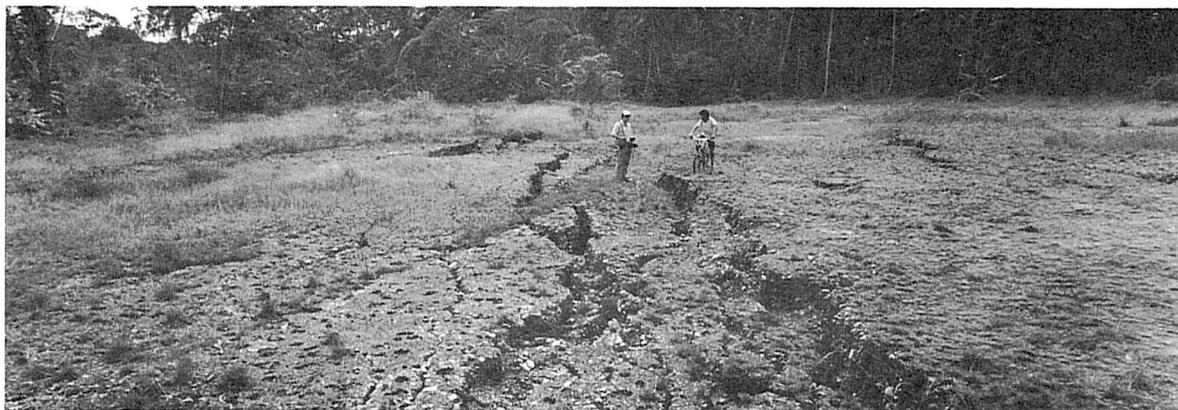
Limonから北西に延びる海岸では、海岸に沿って後背湿地が形成されており、その内陸側に自然のものを改築した運河が流れているが、この部分で液状化が発生したようで、標高2~3mの砂州の頂上付近から内陸部に向けての地盤の側方流動(永久変位)が多くの地点で観察された。海岸に沿った道路やその周辺でも海岸と平行な亀裂が多く発生していた。写真-3は、途中石油探査の深層ボーリングを行うために100m角程度の敷地に約1.5mの盛土をした場所であるが、すぐ内陸側にある沼地に向かって大規模な側方流動を生じ、幅数十cmの亀裂が幾つも入っていた。

写真-3 盛土の側方流動に伴う亀裂。

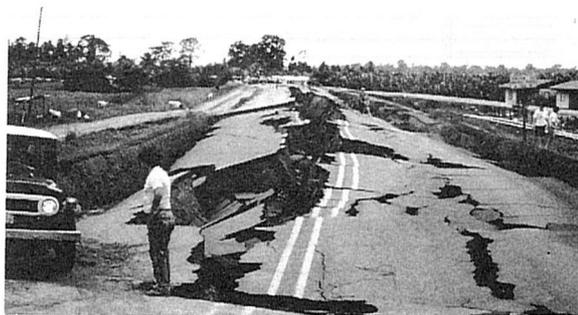
首都San JoseからLimonに至り、さらに海岸に沿って南に走る幹線道路は、道路が平野部に入ったところから長さ35kmにわたり、被害率100%に近い被害を受けていた。Limonまでの部分では道路は1~5mの盛土(砂や礫)をして作られており、その周辺にはバナナ園が広がっている。地盤はシルト質砂で地下水位は0.5m程度と推定されている。ここでは、道路は50cm以上沈下し、また、道路中央には大きな亀裂が入る(写真-4)等、かなり側方にも広がっていた。周

辺のパナナ園では噴砂も多く発生しており、液状化に伴い盛土下部の地盤が破壊したための被害と考えられる。

写真-4 道路中央に生じた亀裂。道路は1~5mの盛土により作られている。盛土下部の液状化により盛土が広がるように破壊したためと考えられる。

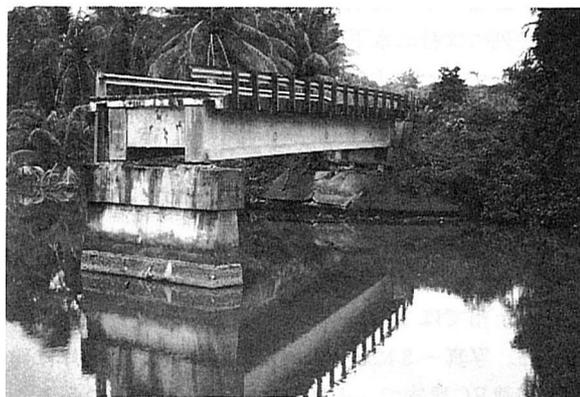
カリブ海には幾つもの中小河川が流れ込んでいるが、そのほとんどの橋で、液状化にともなう被害が発生していた。被害は、先ず取付道路の沈下であり、さらに、地盤の側方流動に伴い、橋台の移動、沈下である。このために落橋した橋も3橋あった。落橋した橋の位置は図-2に示されている。写真-5はその内の一つで、Estero Negro川に架かる橋である。この橋は2スパンの鉄筋コンクリート橋であるが、右岸側の川岸が河心に向けてすべったため、コンクリート製の橋台が押し出され、橋桁を押ししたために落橋したと推定される。橋台は約12°傾いていた。他の橋の落橋状況も同様のものであった。すなわち、落橋の原因は液状化に伴う側方流動により橋台が移動、沈下したためである。

写真-5 Estero Negro川に架かる橋の落橋。液状化に伴う地盤の側方流動により橋台が移動し、橋桁を押ししたために落橋した。

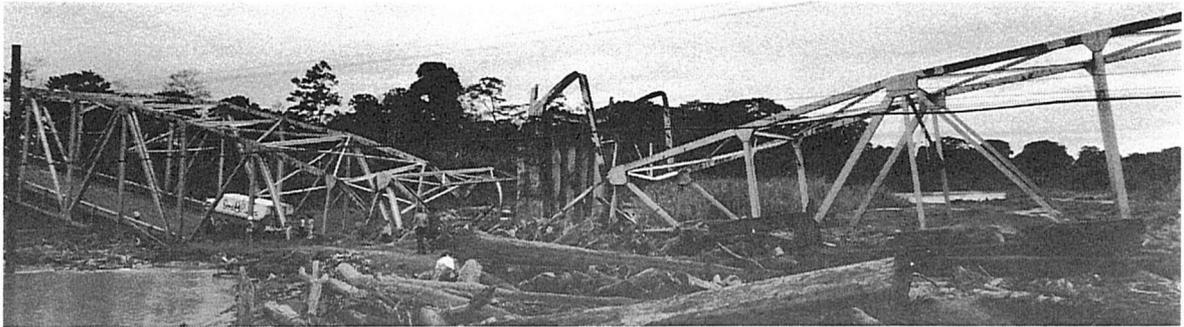
地震動によると考えられる落橋もあった。写真-6に被害状況を示すが、Estrella川に架かる長さ150mの2スパントラス橋(図-4)では、両方の橋桁とも落下している。写真の左側の橋桁は、中央の橋台からはずれたように落下している。これに対して右側の橋桁は、図-4に模式図を示すように、橋台には接合しているものの、はりの接合部で破断したため落下している。川岸の橋台には大きな被害は見られなかった。また、右岸側の橋台を見るとトラス橋は両端の2箇所橋台にボルト接合され、各接合部ともそれぞれボルト2本しか使われていないようであった。すなわち、接

合部の水平力に対する耐力はきわめて小さいものと推定され、これが落橋の原因になったと考えられる。

写真-6 Estrella川に架かる橋の落橋。左側の橋桁は中央の橋台からはずれている。一方、右側の橋桁は桁の途中が破断して落橋した。

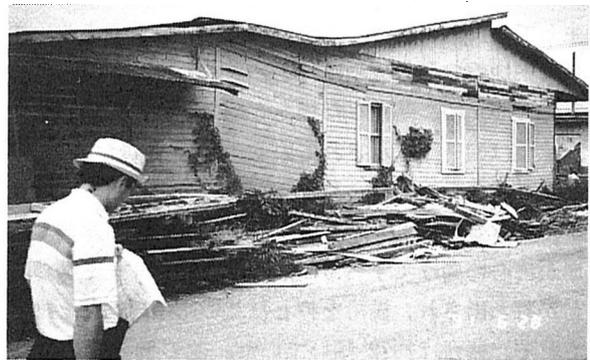
る)の基礎の上に建物を置いたような形になっており、柱列には特に水平力に耐えるような斜材は用いられておらず、水平力に対しきわめて弱い構造である(写真-7)。地震によりこのタイプの建物にはかなりの被害が出た様子であるが詳細は不明である。また、カリブ海に面した液状化地域に建てられていた建物では、地盤の側方流動や亀裂によっても被害を受けている。

写真-7 木造家屋の被害。木造家屋は高床式となっている。床下の柱には特に水平力に抗する部材がなく、地震に弱い構造となっている。

木造家屋にも問題がある。先に述べたように、一般の木造家屋は耐震的といえるようなものではない。イラン・マンジール地震や、フィリピン・ルソン島地震の時にもやはり一般の住居は耐震的でなく、崩壊したものも多かった。このような発展途上国の住居に関しては耐震的に強くしなさいとだけ言っても経済的な理由から実現されない。安価な補強法の提案が必要とされる。

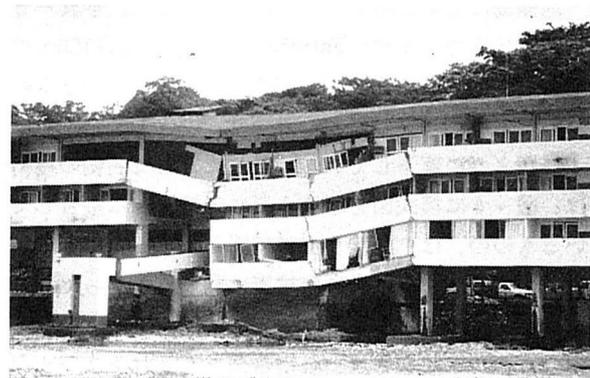
Limon市では2棟の鉄筋コンクリート建物が崩壊している。写真-8に示すLas Olasホテルは、海岸に建つ4階建RC建物で、1階の柱脚まで海水につかるような設計となっており、2階は見晴らし台3、4階が寝室となっている。このような構造から、1階は壁が全くない構造となっていたが、中央部で階段室のためにブロックで囲ったところに長さ1m程度の短柱があり、これがせん断破壊をしたために上部が落下し、破壊した。破壊した柱を見たところ、鉄筋は塩害によりかなり錆びていた。

写真-8 Las Olas Hotelの崩壊。

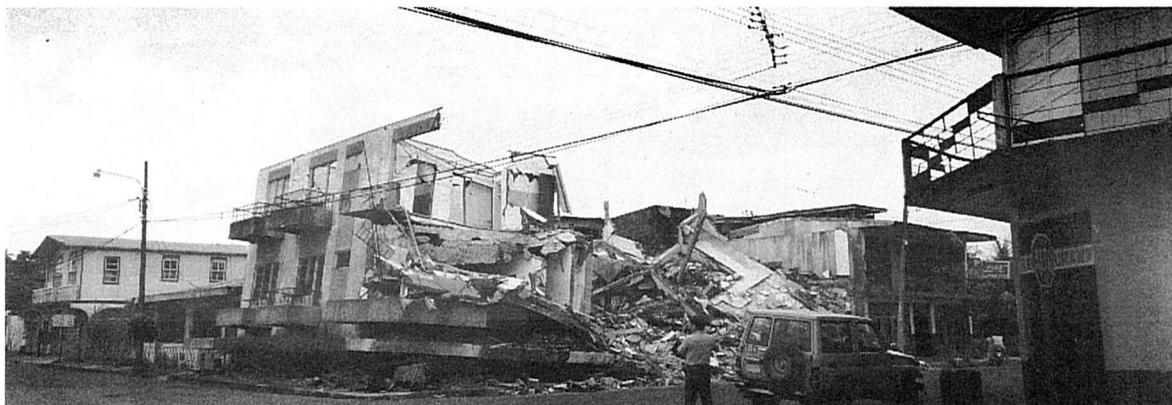
写真-9に示すLimon International Hotelは3階建RC建物であるが、1階部分が完全に崩壊していた。破壊がひどいため、明確な被害原因は不明であるが、

写真-9 Limon International Hotelの崩壊

被害程度の観察や聞き込みから、次のように推定される。すなわち、この建物は角地に建てられており、道路に面した部分にはほとんど壁のない構造であり、剛心と重心がかなり偏心していたため、地震にともないねじられ柱が破壊したものと考えられる。また、柱には排水のためと考えられるパイプが2本通っており、これが水平耐力を弱くしたのかもしれない。

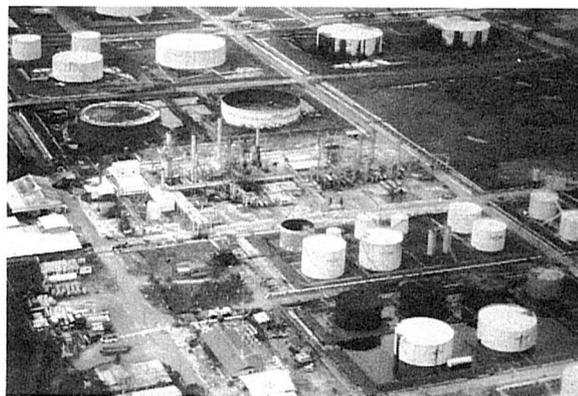
SandovalではICEの石油貯槽タンクの被害があった。ここでは、タンク下部に一般に象の足といわれる座屈が生じ、石油が漏れている。また、火災が発生し3日間燃え続けた(写真-10)。

写真-10 石油貯槽タンクの被害。左上のタンクは火災により消失した。また、下部のタンクでは石油が漏れ、防液堤にたまっている。

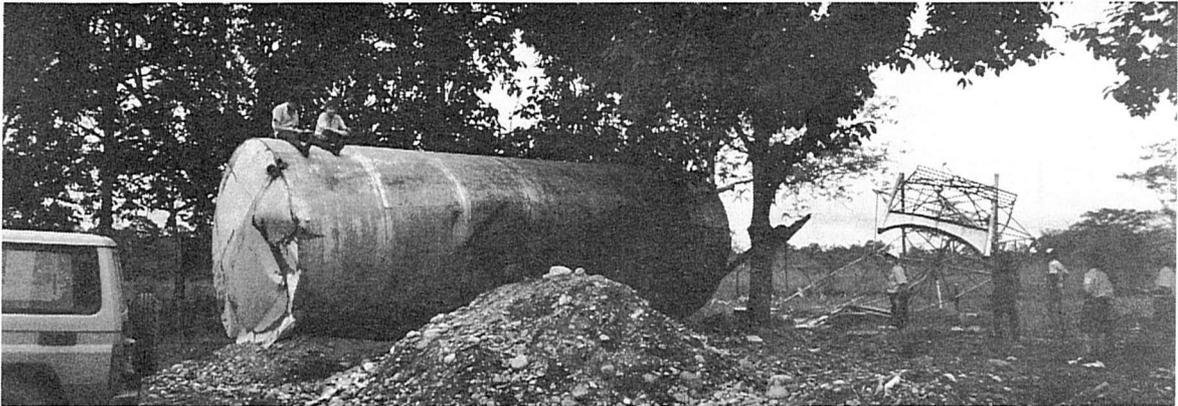
Batanでは写真-11に見られるようにトラス上に置いた給水用のタンクの落下があった。

写真-11 給水用のタンクの落下
