## 1990年フィリピン・ルソン島地震で不同沈下した建物の復旧

## -その2 モデル建物の復旧-

Repair of Tilted and Sunk Buildings during the 1990 Luzon,

Philippines Earthquake -Part 2-

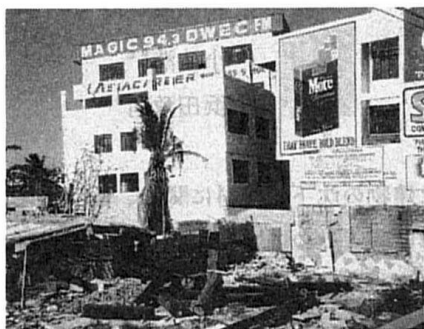
写真-1 モデル建物概観

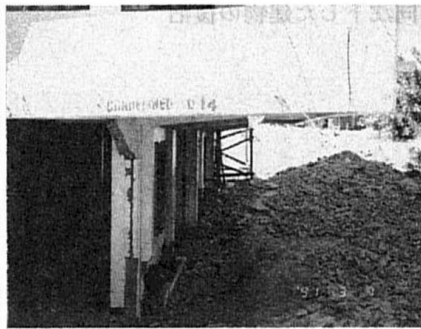
2 対象建物と地震被害 モデル復旧の対象とした建物は鉄筋コンクリート造5階建でのAsian Careerビルである。建物の位置を図-1に、建物全景を写真-1に示す。さらに、図-2に基礎伏図と建物の層構成を、図-3に基礎詳細を示す。図-2中で柱の横の数字は各柱位置の相対沈下量(mm)である。建物は市街地の東部を流れるPantal川に面し、落橋したMagsaysay橋の北東に位置する。この付近では川岸に護岸が無かったこともあり、液状化に伴い、5m以上の地盤の側方流動が生じている<sup>1)</sup>。建物は2階以上を増築後2カ月で地震を受け、最大約1.5m沈下するとともに、約3°傾いている(写真-2)。また、基礎構造と重量の違いに起因すると考えられるが、高層部分(5階、3階)と低層部分(1階)で沈下量が異なり、その接合部では低層部分が高層部分の沈下に引きずられるように沈下し、大破した。しかし、高層部分には亀裂等はほとんど見当たらず、構造的な被害はほとんど無いと考えられる。また、現地の技術者の話では、コンクリートの設計強度は3000psi(約210kg/cm<sup>2</sup>)、スランプは7cmとのことである。

写真-2 1階の被害

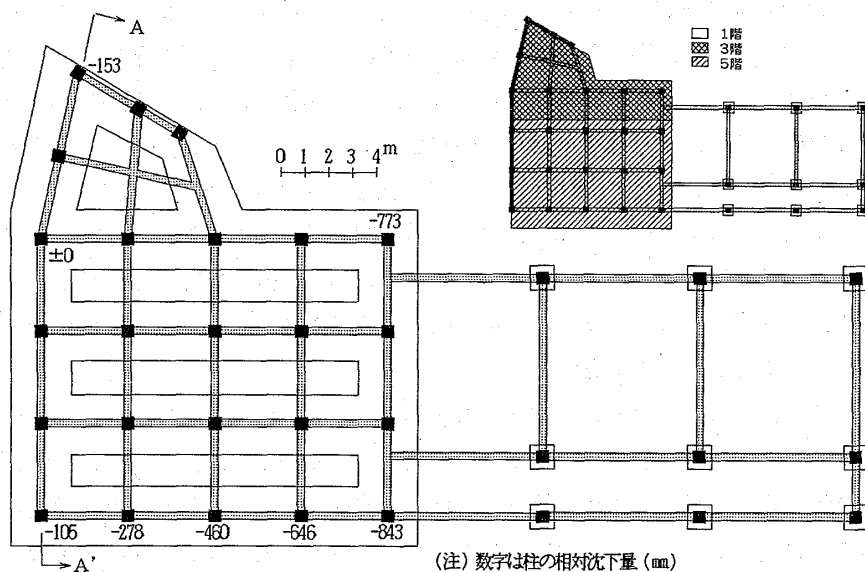
図-2 基礎伏図と階構成

(注) 数字は柱の相対沈下量 (mm)

ある。しかし、ジャッキのコントロールは上げる向きには容易であるが、下げる向きには非常に難しいことからこの案は採用しなかった。その代わりに、A-A' に沿う柱ではコンクリートをはつただけで鉄筋は切らないことにした。
