# 1993年釧路沖地震における地盤および土構造物の被害

## Damage to Grounds and Earth Structures during the 1993 Kushiro-Oki Earthquake

三浦均也\*, 吉田 望\*\*  
Kinya MIURA\*, Nozomu YOSHIDA\*\*

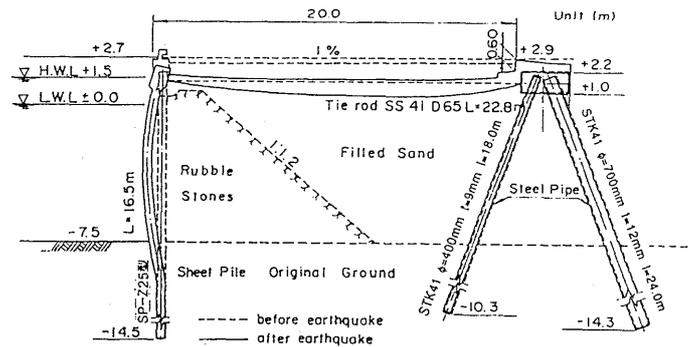
(a) 被害状況

道東を中心に青森県にまで及ぶ広い範囲で液状化現象が記録され、それに起因する被害が多く施設で発生した。中でも、釧路港を中心とする港湾施設の埋立地盤において被害は最大であった。多くの岸壁では液状化が発生したことによって、大規模な亀裂や段差が発生し多量の噴砂が確認されている。埋立地盤が液状化することによって側方圧力(土圧+水圧)が増加するので、多くの矢板式岸壁やケーソン式岸壁が海側へ迫り出し、沈下した。これによりエプロンの亀裂、沈下、陥没が発達し、港湾施設への被害が大きくなった<sup>1)2)</sup>。図-1(a, b)には一例として、釧路港漁業埠頭南端の矢板式岸壁で発生した被害の状況、およびその復旧計画を示している。エプロンは多量の噴砂を伴い最大1.0m沈下し、矢板が水中で破損するなどの修復不可能な構造的被害が発生した。この岸壁は被災後にケーソンを新設し、岸壁を前出することで復旧工事が行われた。北海道東方沖地震の際にはこの岸壁が再度強振動を受けたが、新設ケーソンには移動や沈下、回転などの損傷は無かった。北海道東方沖地震では矢板背面の液状化対策を施していない部分では釧路沖地震と同程度の液状化が発生し噴砂が見られたが、新設ケーソン部分ではケーソンと矢板間との間の裏込土が振動によって圧縮して地表面が沈下し亀裂、段差が発生した程度であった。

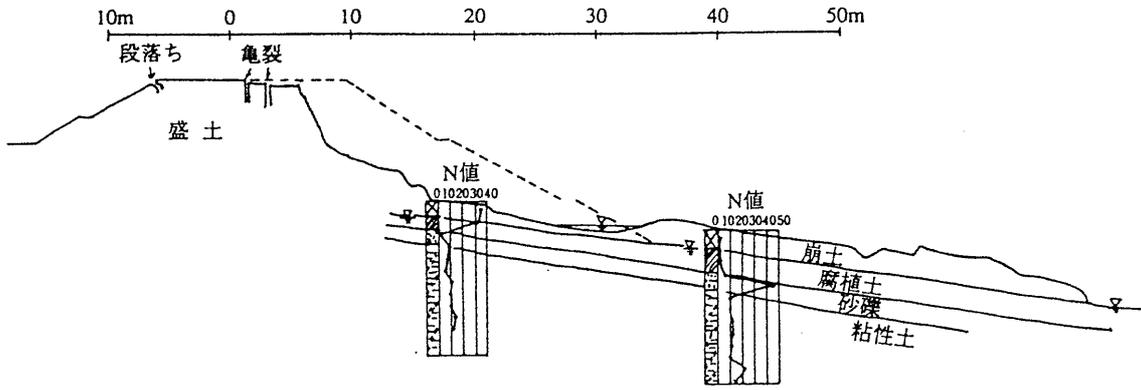
(a) 道路盛土の崩壊状況

道路や鉄道で発生した大きな被害は沢地形に建設された盛土の崩壊によるものが大部分を占めていて、これらは傾斜地に建設された盛土（国道38号馬主来は旧盛土に腹付けされた盛土、国道44号糸魚沢は片切片盛の盛土）であると同時に、沢地形の集水作用により盛土内の地下水位が上昇していたことにより大規模な崩壊に発展した。図-3(a, b)には、国道38号馬主来における盛土崩壊時の様子と復旧計画を示している。これらの被災地点では盛土材料が泥濘化して流動化していることから、地下水を含むことによって盛土材の重量が増加したことに加えて、液状化初期の過程で見られる間隙水圧の上昇、有効応力の低下が盛土の地震時の安定性を極端に低下させたと考えられている。道路盛土の設計に際しては、盛土材料の種類によって標準的な盛土勾配が得られているが、常時の設計で法面の安定性を安全率が1.2を確保することとし、湧水の影響を受ける場合、基礎地盤が軟弱である場合などには特別に検討することになっている<sup>6,7)</sup>。図3(b)に示すような復旧計画では、法面勾配を緩くすることよりも、「補強材によって盛土の強度を増加させること」、「排水処理を行うことによって盛土内の地下水位を低下させること」に力点を置いている。北海道東方沖地震では数箇所で行われた同様な対策が効果を発揮し、周辺の

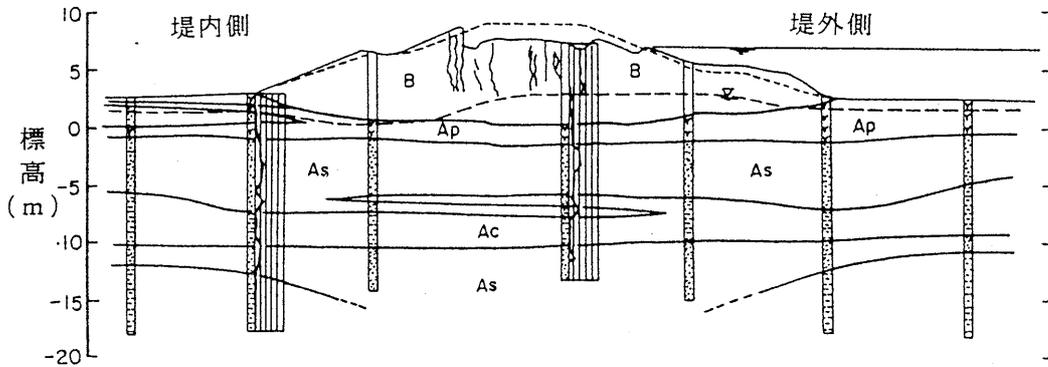
図-4 釧路側遊水池左岸<sup>1)</sup>

道路や鉄道では軟弱地盤上に造られた盛土の過大な変形や破壊によっても被害が発生している。これらの被災箇所では泥炭性軟弱地盤である地盤が大きく変形し、これによって盛土全体が側方流動と縦断方向の亀裂を伴い沈下、陥没している。鉄道においては築堤中央が箱状に大きく陥没する被災形態も報告されている。釧路川、十勝川などで河川堤防は縦横断方向の亀裂や陥没を伴う大きな被害を受けたが、復旧工事に伴って行われた開削調査では、泥炭性軟弱地盤中に埋没した盛土材料が液状化したことが明らかにされた(図-4(a, b)は釧路川左岸堤防の代表的な被災断面とその築造の過程を示している)<sup>1,2)</sup>。復旧に対しては基礎地盤の液状化対策が大幅に取り入れられ、基礎地盤の沖積砂層を対象にサンドコンパクションパイル工法を採用している<sup>1)</sup>。

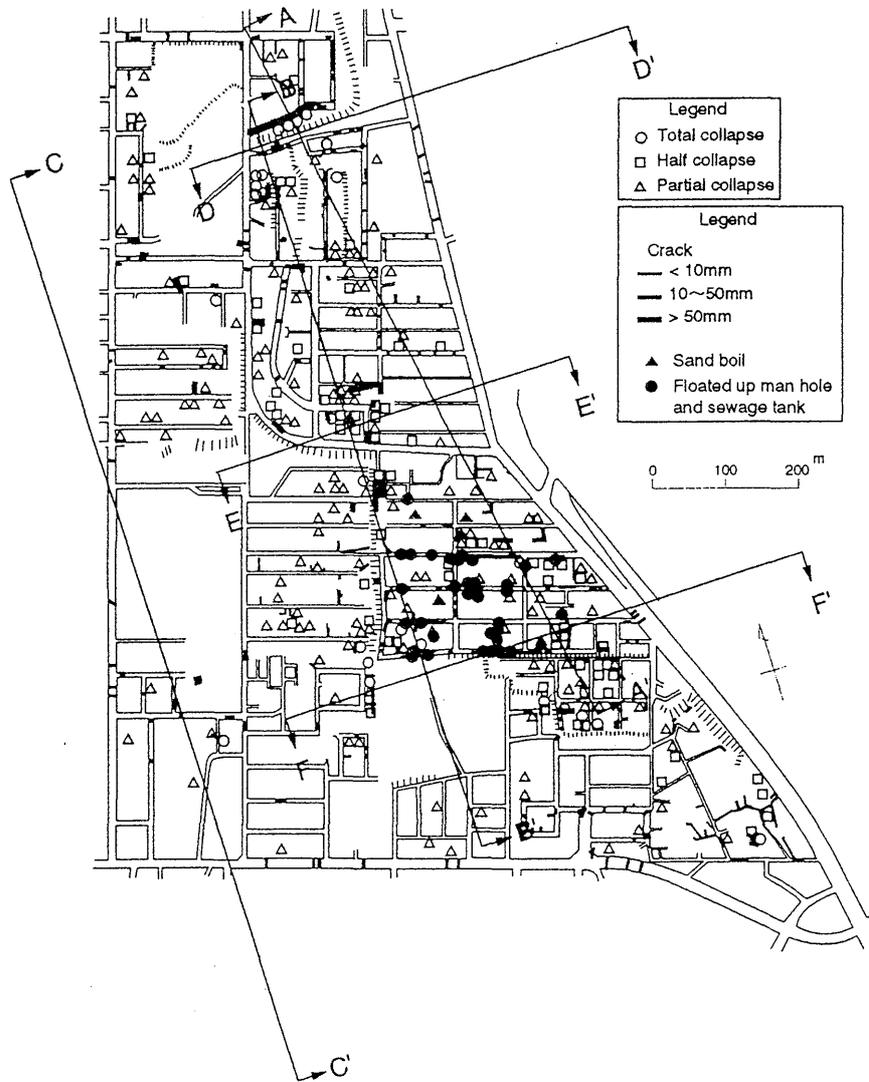
図-5 釧路市緑ヶ岡地区における住宅被害の状況

図-5にこの地域の詳細な地盤変状および家屋の被害を示す。アンケート調査によれば、この地域の震度は5.7である<sup>9)</sup>。この地域では、図-5に示した建築物の被害の他、上水道(本管2箇所、給水管9箇所)、下水道(8路線)、ガス(23箇所)など、ライフライン施設の地中埋設管の被害も生じている。また、下水ではマンホールの浮き上りやパイプの抜け出しなども発生している。これらの被害は、すべて地盤変状に伴って発生したものと考えられる。また、盛土上の家屋が

土砂とともに滑落する被害となった斜面崩壊もこの地域で発生している。

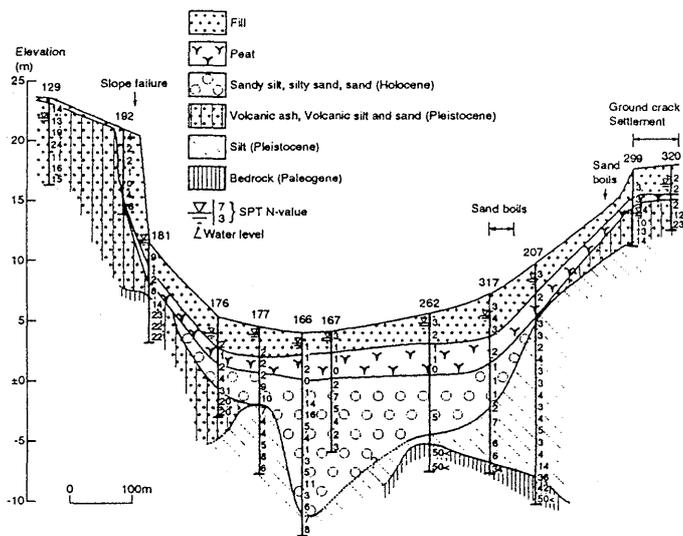
図-6 釧路市緑ヶ岡地区における地質断面

図-6にこの地区の断面を示す。斜面崩壊は台地から低地へと移る斜面上で生じている。また、液状化による噴砂は緩い斜面後部から中腹にかけて発生している。噴砂の粒度分析から、液状化したのは造成に使われた盛土材料(火山灰砂)であると考えられる。なお、低地で噴砂が少なかったが、これは凍上の影響であると考えられる。北海道東方沖地震でもこの地域では同様な地盤変状が見られ、その規模は釧路沖地震よりもやや小さめであるにもかかわらず、より多くの噴砂が発見されている。斜面の上方に噴砂が見られたのは液状化により斜面が下方に移動し、上方に亀裂が発生したためであると考えられる。図-5の亀裂の状況からもこのことが確認できる。

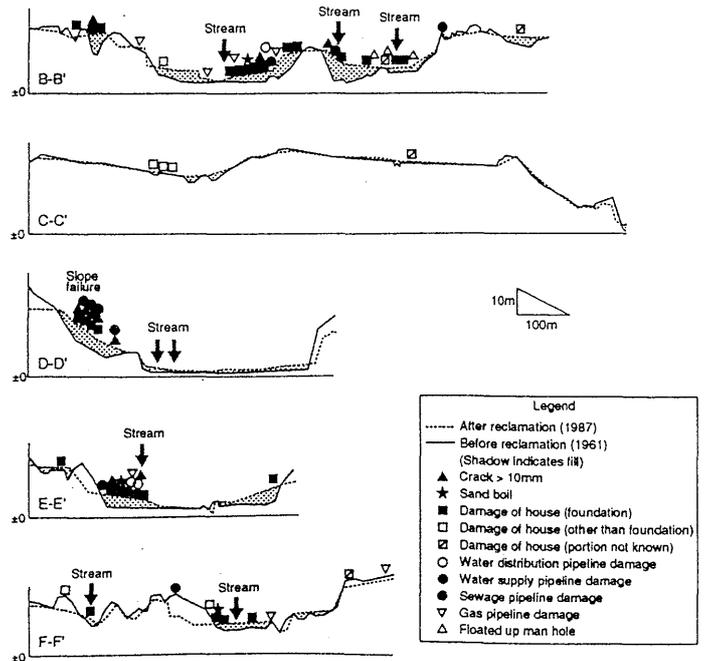
図-7 釧路市緑ヶ岡地区における宅地造成による地盤改変と被害の分布

図-7は地震前後の航空写真から求めたこの地域の地盤改変の状況と被害を示している。斜面崩壊、亀裂、噴砂などの地盤変状に伴う住宅や埋設管渠への被害が盛土部分に集中していることが分かる。

ここで示した調査結果より、造成に用いられた火山灰砂の盛土が液状化したことがこの地域で発生した地盤変状の主要な原因であると言える。

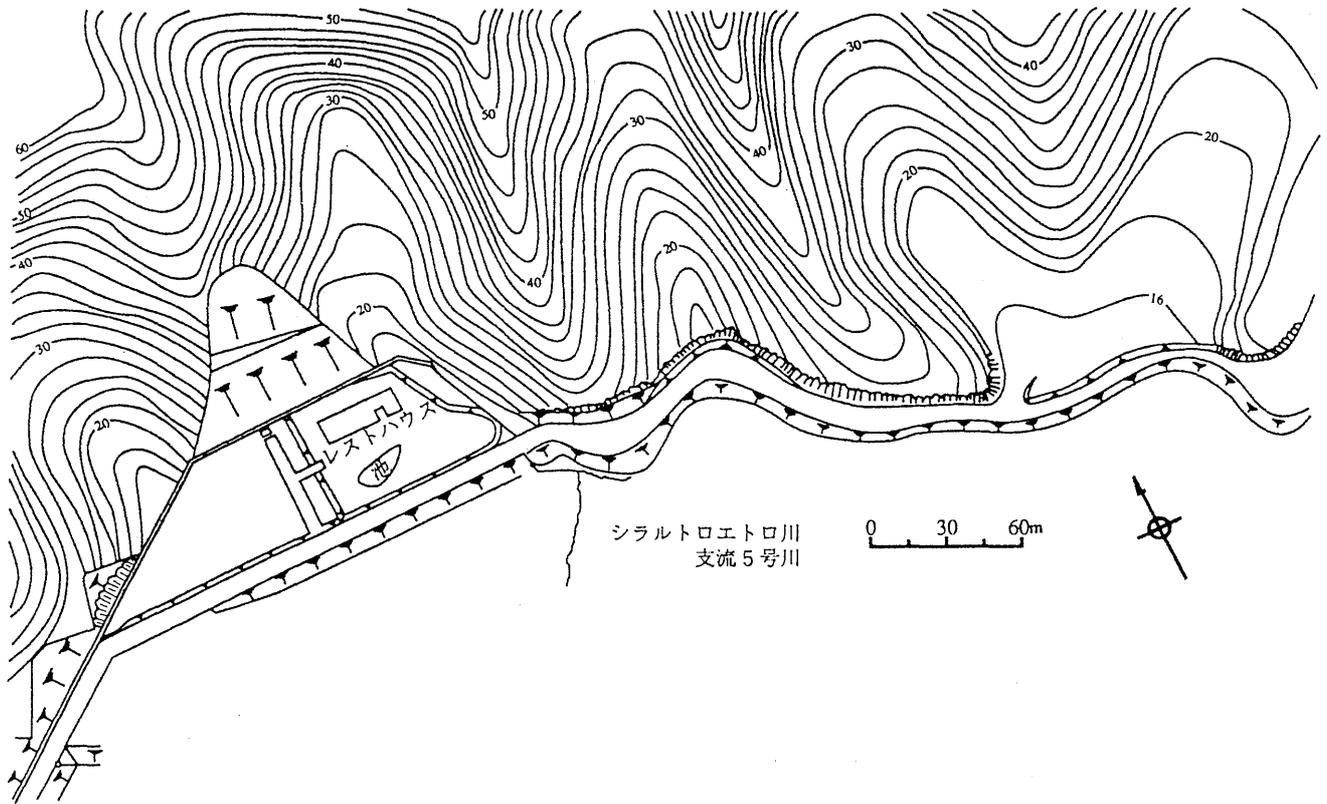
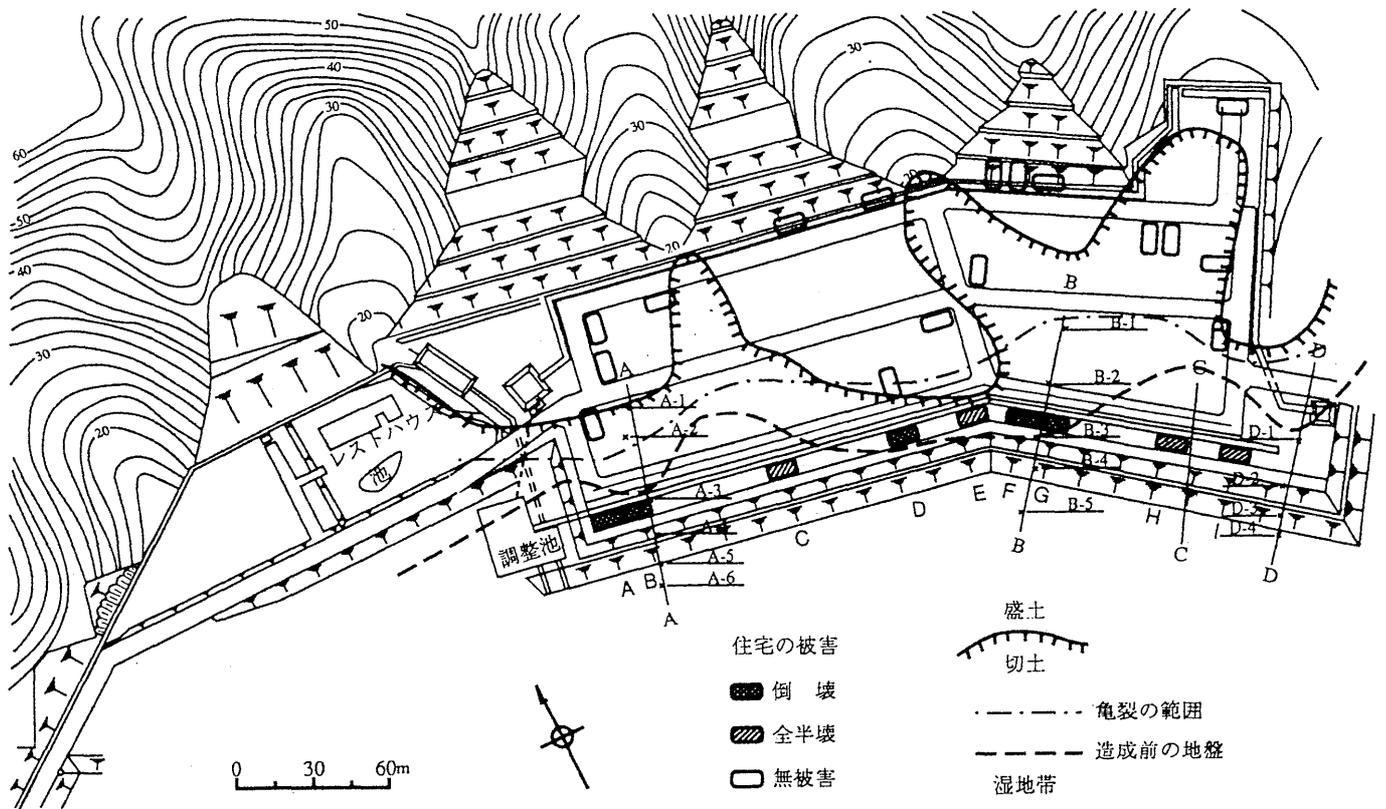
図-8 標茶町茅沼地区における宅地造成盛土

標茶町茅沼地区の宅地造成地は傾斜地を整形することによって造成したもので、シラルトロエトロ湖につながる湿地帯泥炭地盤上に長さ200mに及ぶ盛土を建設している。1期工事(1982年)では西側の一部に温泉を利用してレストランとホテルが建設され、2期工事(1985年)では大規模な造成が行われて温泉が利用できる住宅地となっている。1993年釧路沖地震ではこの造成地が初めて強震動を受けたことになる。図-8(a)は1期工事終了後の地形図、図-8(b)は2期工事の造成計画平面図に被災状況も合わせて示している。造成盛土が湿地帯に向かって崩壊し、湿地帯よりの住宅10数軒が斜面滑落を含む全壊・半壊の大きな被害を受け、ほとんどが継続使用不可能な状態になった。湿地帯側の道路では沈下が最大1m以上にも及んでおり、排水路、電線・電話線架空部分の被害も甚大で、上水と温泉を各戸に配水する管路も全面的に破壊された。造成は湿地帯に向かう地山斜面を切り崩し、残土を湿地帯に向かって盛土することによって用地を拡幅する、という方式で行われた。地震時に斜面崩壊を起こした部分は高さが10m程度の盛土である。盛土材料には地山を切り崩した際の発生土砂を当てており、この地域全体がそうであるように火山灰性のシルト質砂あるいは砂質シルトである。盛土の転圧は重機で行われ、ブルドーザーのキャタピラおよびショベルのアタッチメントに

図-8(b)には地表面の亀裂(2cm以上)の大まかな分布も示しており、亀裂の発生した範囲と盛土と切土の境界は比較的良い対照を示している。図は被害を受けた住宅地の分布も示しているが、湿地帯側盛土法肩部に造られた庭はほとんどが斜面を滑り落ちるようにして流失し、家屋も滑落しているものが見られた。

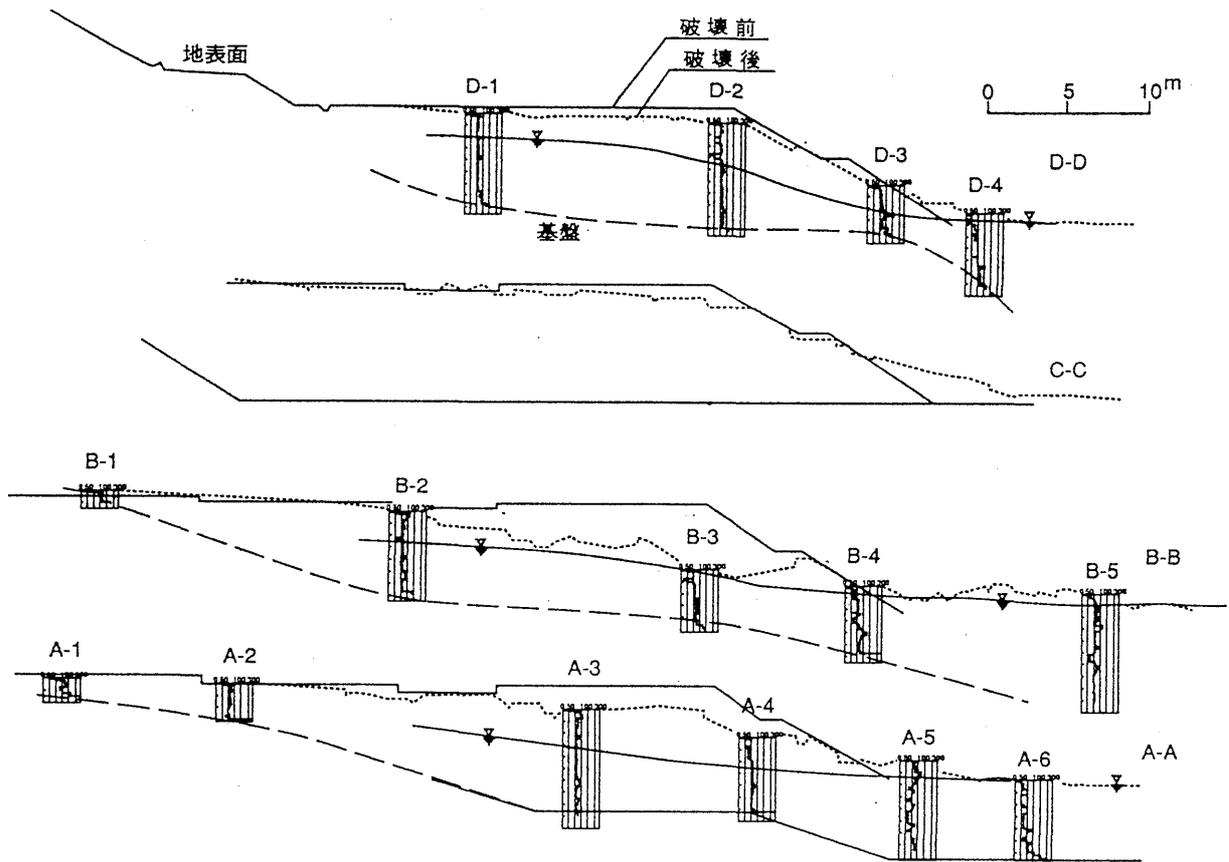
図-9 盛土部分の縦断面図と盛土の変形状況、地質調査結果

盛土断面の調査は図-8(b)に示す4断面について行った(B-B断面は被害が最大、D-D断面は被害が最小の箇所)。図-9は各断面の縦断形状と調査結果を示している。調査は縦断測量とスウェーデン式貫入試験からなっている。

斜面崩壊の形態は流動型が主体であるが、円弧滑り

を示唆する住宅の山側への傾斜および斜面先の灌木の山側への傾斜、転倒が見られる。崩壊盛土上で確認された水たまりと貫入試験後に回収したロッドの汚れ具合から推定した地下水位を図中に示している。

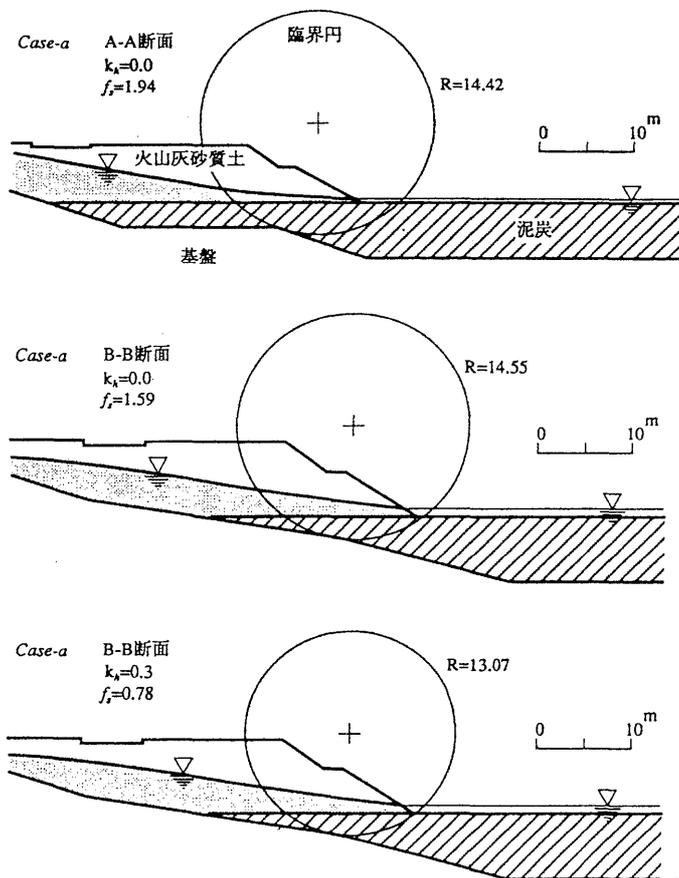
図-10 円弧すべり面法による法面安定解析の臨界円

すべり円法では震度法によって地震加速度を考慮する方法を採用し、水平震度 $k_h$ を0~0.3まで変化させて計算を行った。ちなみに、道路橋示方書<sup>13)</sup>よると設計水平震度としては $k_h$ は0.25が適当であると考えられる。地下水の排水処理の効果を推定するために、地下水が有る場合(Case-a)と無い場合(Case-b)の2通りについて解析を行っている。解析結果の一例として、断面と臨界円の位置を図-10(a-c)に示している。また、全ケースについて得られた安全率を表-4に整理している。図が示すように臨界円はすべて基盤に接しており、泥

炭層を通る底部破壊となっている。地下水が存在する場合には、安全率が(B-B)、(A-A)、(D-D)断面の順に大きくなり、(B-B)断面では水平震度  $k_h=0.2$ 程度で安全率が1.0を下回る。解析結果はおおむね現地における被害の程度と整合し、安全率の大小関係は図8-(b)に示した盛土の変形の程度に対応している。

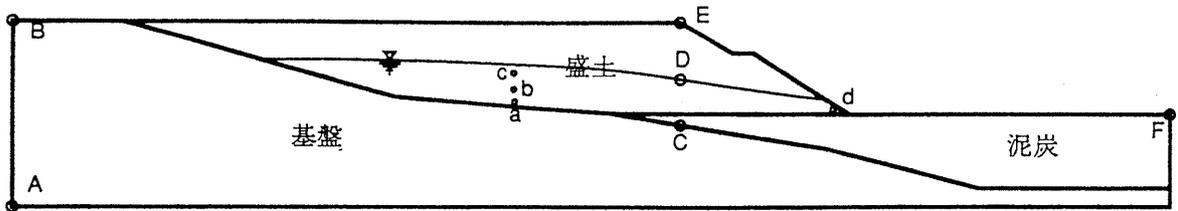
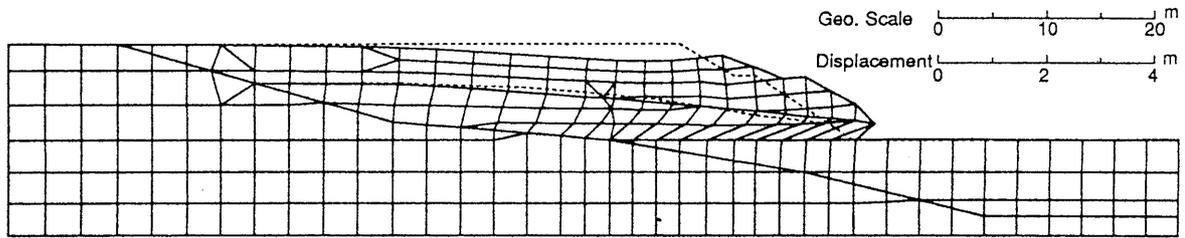
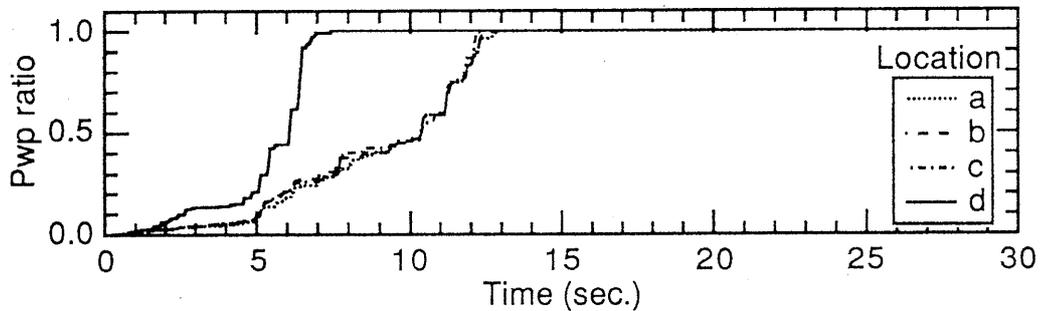
図-11 有限要素法による動的シミュレーション

図-11(a-c)には(B-B)断面における有限要素法のモデル、振動後の盛土の変形の様子および間隙水圧の上昇過程を示している。時刻約7秒で湿原側下端で液状化が始まり、14秒位になると地下水位以下の盛土材料はほとんどが液状化に至っている。この段階で盛土は図-11(b)に示すような大変形を伴って崩壊している。

解析結果について地下水排水の効果を見てみる。安定解析では盛土重量の軽減などによって安全率は0.1程度大きくなるが、地下水の排水処理による盛土の安定性は大きく改善されるとは言えない。一方、有効応力解析が示すように液状化による盛土材料の強度低下が盛土崩壊の主原因であるとする、地下水の排水処理を行うことによって液状化が押さえられれば、盛土のダメージは格段に小さくなると考えられる。
