# 平成20年(2008年) 岩手・宮城内陸地震

## 調查報告書

(社内技術資料)

#### 地震被害調査

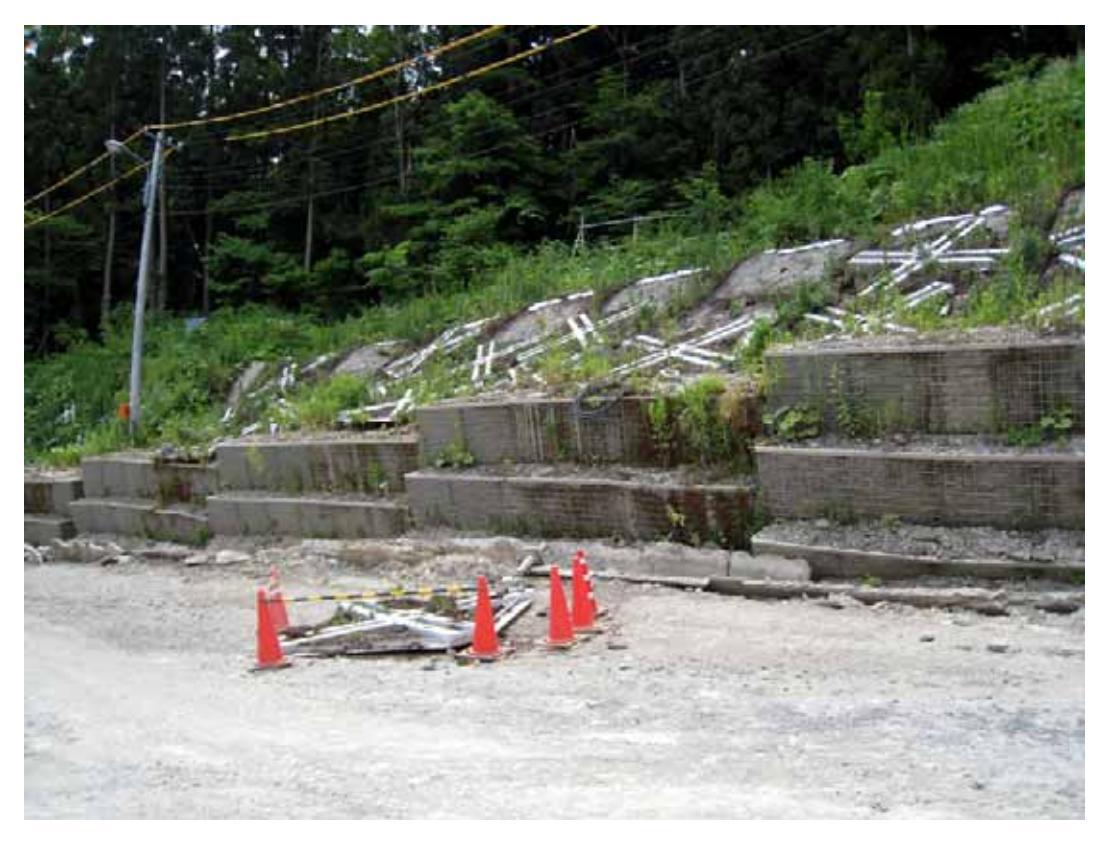
道路のり面保護のアンカーの被害(一関市胆沢ダム)

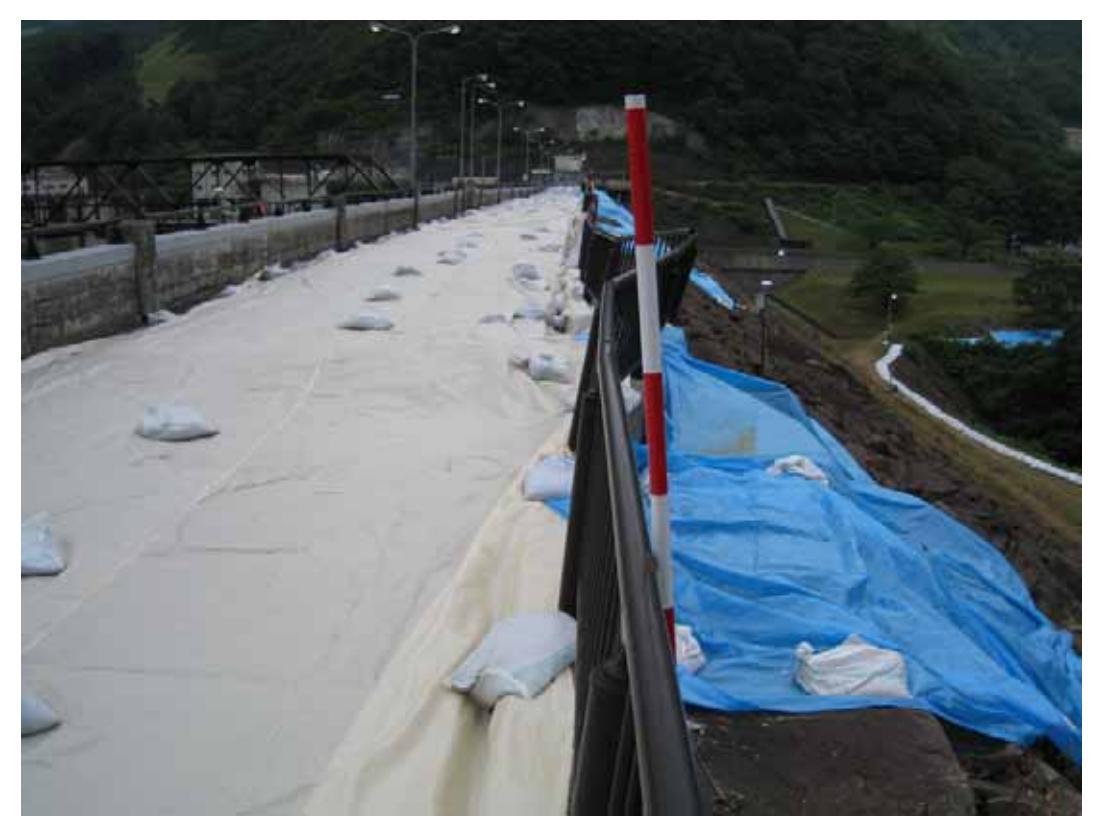
ロックフィルダム堤体の被害(胆沢川 石淵ダム)

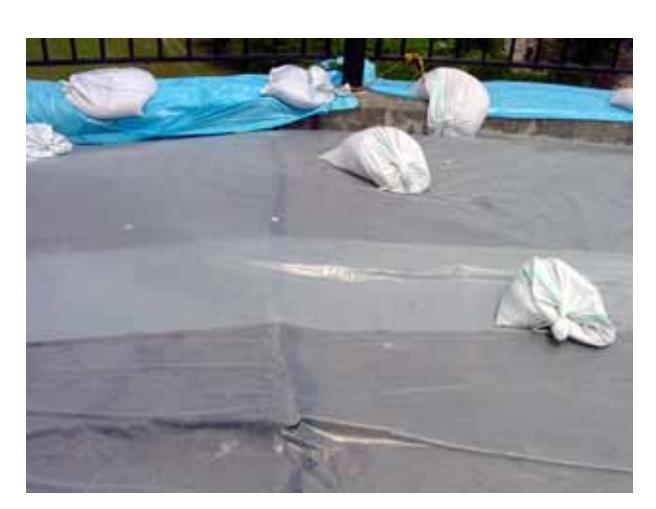
写真 4.1.8 相対的な隆起のためダム軸直角方 向に生じたダム天端の横断亀裂

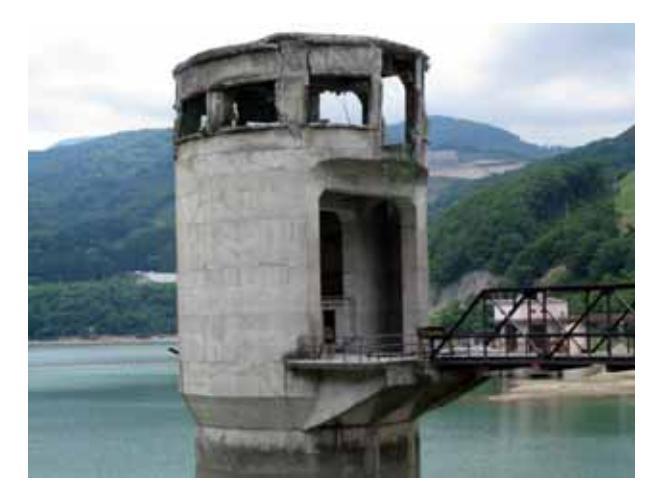
写真 4.1.9 コンクリートの一部が崩壊した 古い排水塔(現在は使われてい ない)

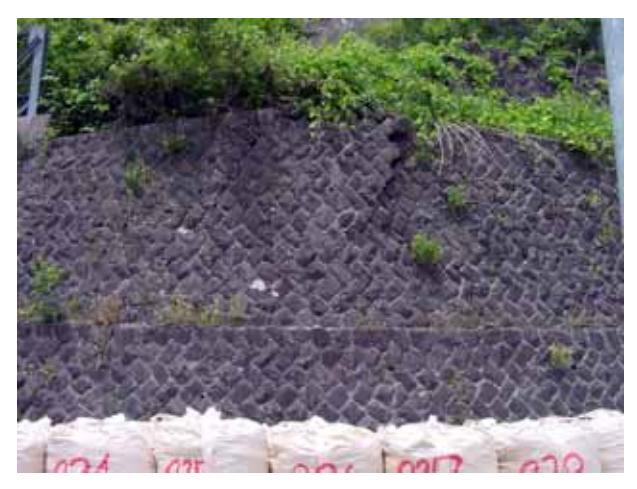
写真 4.1.14 亀裂が入って大きくはらみ出し た石積擁壁

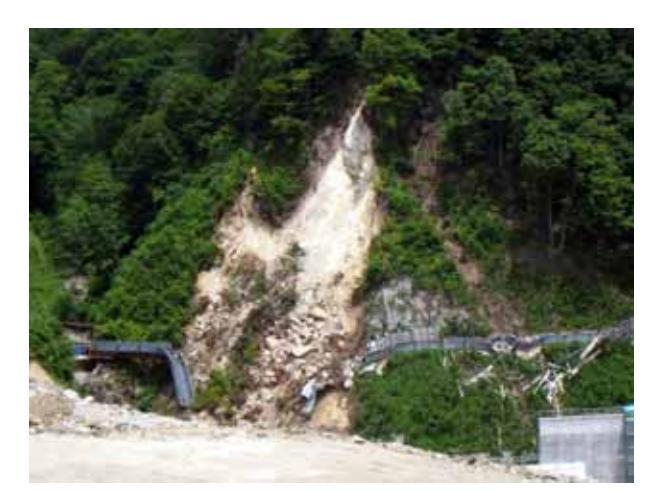
ダム堤体	コア・フィルタ境界付近のひび割れ
洪水吐	継目開口,流入部底板ひび割れ,監査廊斜面部地山崩壊
仮設備	原石運搬道路路盤のひび割れ,切回し水路破断及び落石防護柵全壊(写真 4.1.19),吹付法 面ひび割れ,下段仮排水路呑口埋塞,ベルコンフレーム変形
道路	土砂崩れ,トンネル内表面ひび割れ,防護柵損傷,補強土壁はらみ・損傷、橋台背面沈下・ 伸縮装置破損,高欄変形

写真 4.1.19 切回し水路の破断及び落石防護 柵の全壊

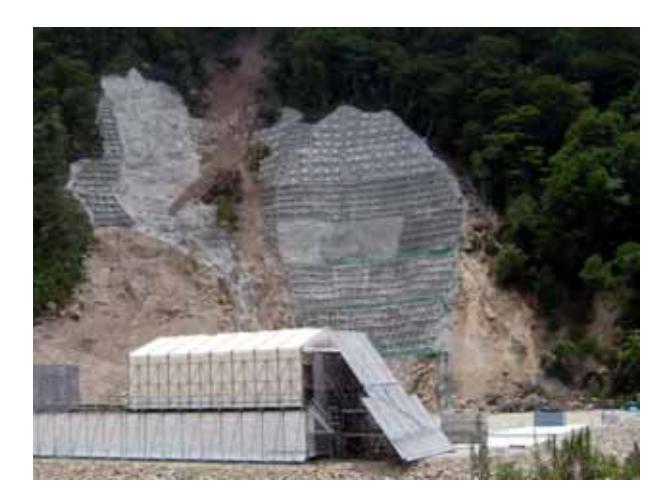
写真 4.1.20 吹付の一部は損傷したが、アン カー部は無傷に見える

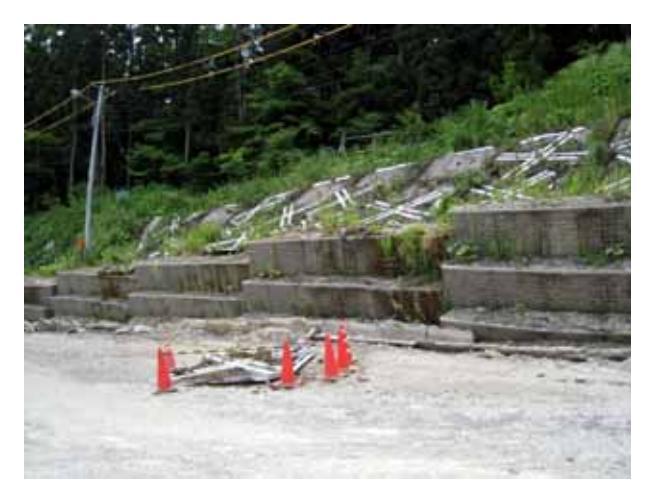
調査した中で、原石運搬道路でのグランドアンカーの被害について述べる。この被害は道路 脇の斜面に施工されたグランドアンカー(図4.1.5参照)が引き抜けたものである。写真4.1.21 ~22に示すように、被害箇所の斜面は緩やかであるが、のり面の下部には蛇籠が設置され、そ の上部にグランドアンカーが施工されている。蛇籠は道路側に押し出され、道路の端部は局部 的に盛り上がっている(写真4.1.23)。グランドアンカーの受圧板がアンカーからはずれて移 動し、一部は道路に落下していた(写真4.1.24)。写真4.1.25はアンカーの鋼線が飛び出して いる様子であるが、このような状況から推測すると、アンカーが定着部から抜け出したような 形態を示しているが、受圧板のはずれたアンカー孔には鋼線が全く見られないものも多く、ま た、写真4.1.28に示すように頭部キャップのところで鋼線が破断しているものもあった。また、 写真4.1.27のように、鋼線が表面の定着具から抜け出したのではないかと思われるものもあった。

アンカーが抜け出すような大きな荷重はどのように生じたのであろうか。一つは背後の斜面 がかなり押してきている状況は観察されるので、その荷重がアンカーに働いたことと、今回の 地震ではかなり大きな地震動(上流の石淵ダムでは 1,748~2,070gal という大きな鉛直地震動 が観測されている)が生じているため、地震時荷重がアンカーに瞬間的に作用した可能性があ るが、現時点では推測の域を出ない。どのようにしてアンカーの抜け出しが起こったのか、今後の調査が待たれるところである。

写真 4.1.21 グランドアンカーの被害箇所

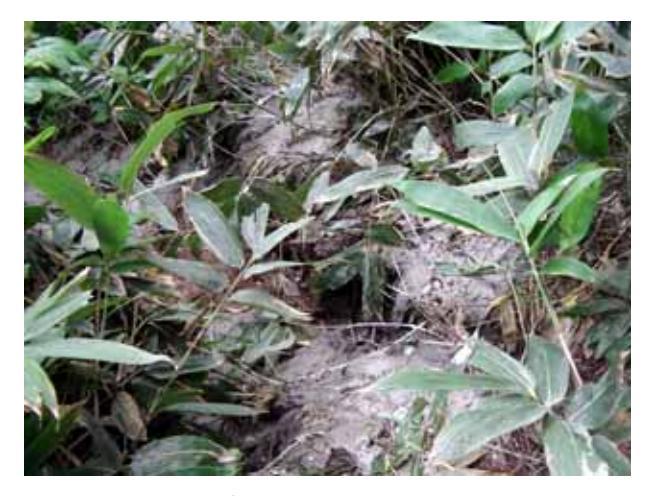
写真 4.1.30 グランドアンカー施工斜面の上 部で見られた地盤の亀裂。モル タルを流し込んでいた

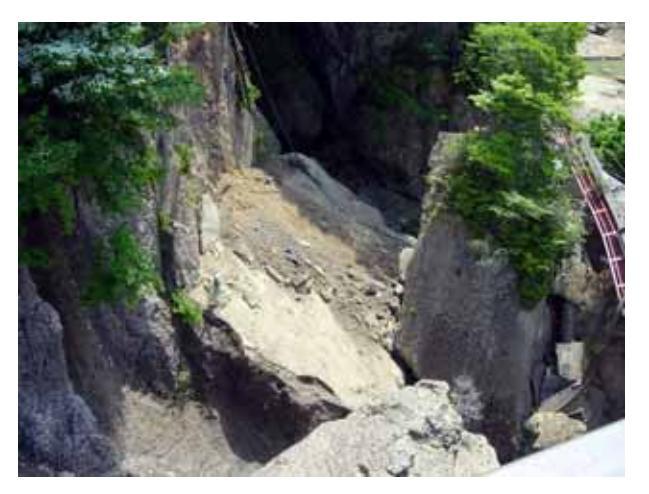
写真 4.2.5 同左。岩盤が剥がれ落ちるように 崩壊した

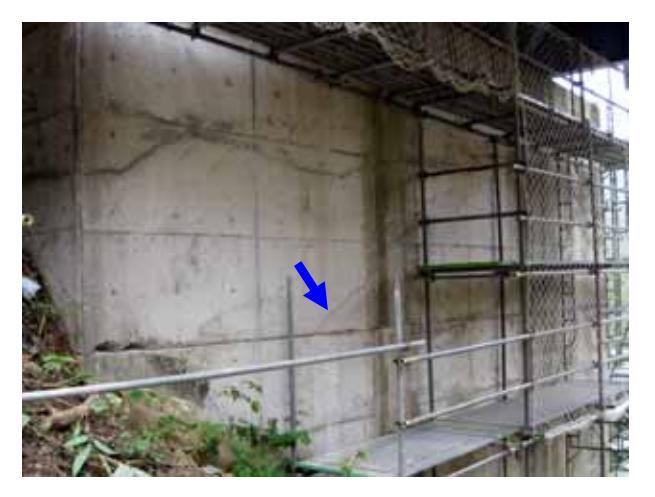
写真4.2.11に示すように、橋の手前(市野々原側)のアプローチ部で路肩の沈下・陥没が見 られた。この原因は擁壁のはらみ出しによるものと考えられる(写真4.2.12)。写真4.2.13は 左岸橋台に生じた亀裂の様子であり、斜め方向にかなり長く伸びている。また、写真4.2.14は 左岸橋台の支承部のコンクリートが壊れている様子であるが、支承そのものが抜け上がったか どうかは判断できない。写真4.2.15は左岸橋台の伸縮装置のくいちがい状況であるが、橋桁が 橋台に対して何らかの鉛直方向のずれを起こしていると思われるが、支承部の被害と関連して いるのかもしれない。写真4.2.16は右岸橋台部で生じていた斜面崩壊である。表層崩壊のよう なので、橋台に土圧が作用したようにはみえない。しかし、左岸橋台の橋桁は写真4.2.17に示 すように、上流側と下流側ではパラペットと橋桁の隙間が異なり、橋桁がねじれるような動き をした可能性もある

写真 4.2.13 左岸橋台に生じた斜め亀裂

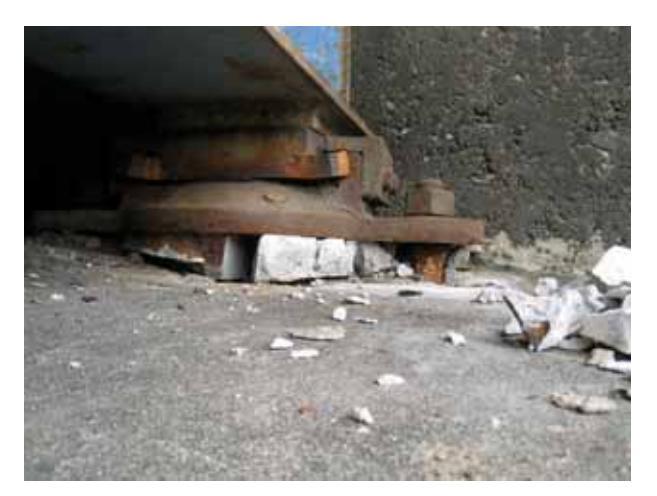
写真 4.2.14 コンクリートの破壊が見られる 左岸側橋台の支承

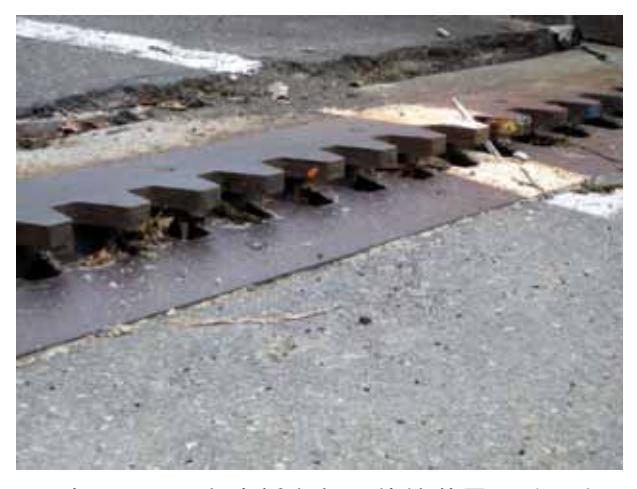
写真 4.2.15 左岸橋台部の伸縮装置のくいち がい

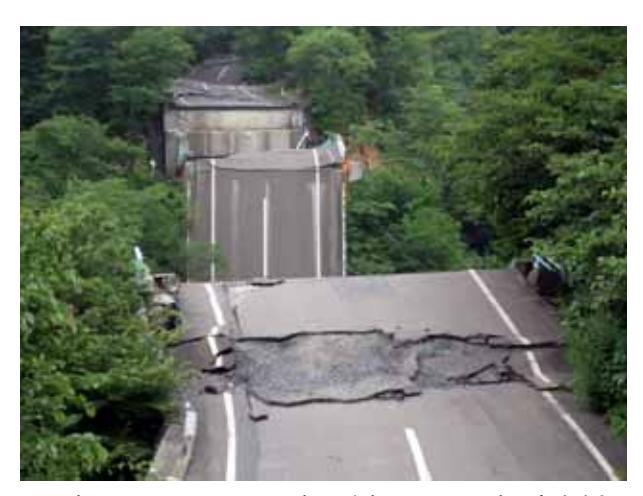
写真4.2.19は一関側の国道342号に直交する市道の立体交差部から見た祭畤大橋の落橋の様 子である。橋は両岸とも橋台からはずれて落下している。手前(一関側)に見られる道路の変 状は、橋桁が橋台パラペットに衝突することによってできた道路の圧縮に伴う隆起である。こ の位置に隆起が生じたのは橋台の背後にある踏掛版がともに移動したためではないかと言われ ている(図4.2.5)。

写真 4.2.19 一関(東)側から見た祭畤大橋 の落橋の状況

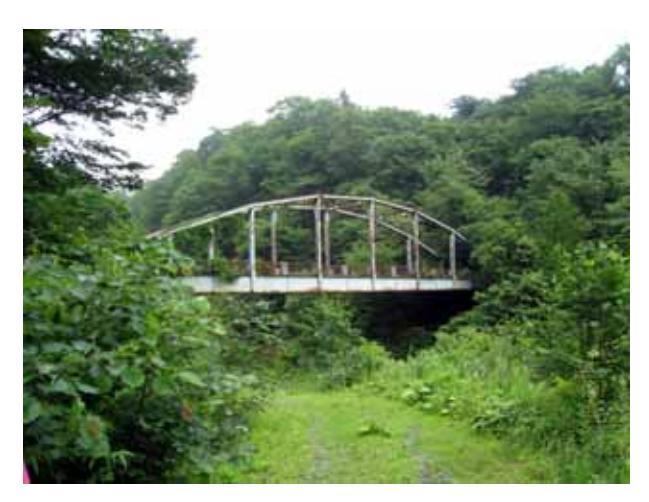
写真4.2.28は、祭畤大橋のやや上流に架かる橋梁(廃止)である(調査では、この橋で対岸 に渡った)。構造物には一見して大きな被害は見られない。このように、かなり老朽化が進ん でいる橋梁で、被害が見られなかったのは、祭畤大橋の被害が地震動によるものではなく、そ れ以外の原因によることを示唆していると思われる。

写真 4.2.28 祭畤大橋の上流の廃棄された橋 梁。かなり老朽化しているが、 何ら被害は見られない

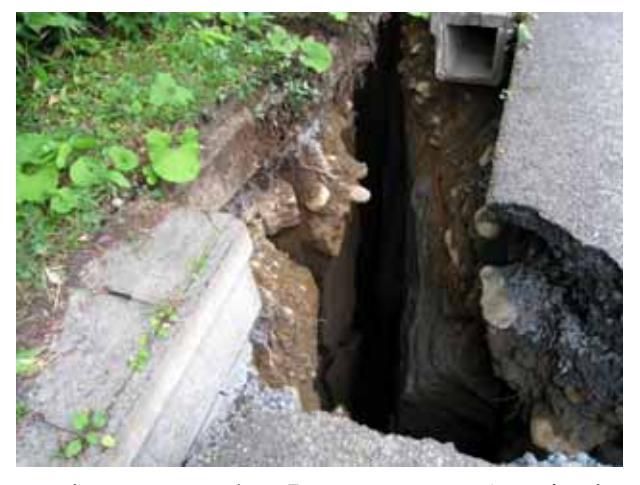
落橋した祭畤大橋の被害原因とされる秋田県側の地すべりの状況を述べる。写真4.2.32~33 は右岸(秋田県側)橋台より100m程度入った地点の道路崩壊の様子である。道路は複数のプ ロック状に崩壊しており、その形状は地盤が河川(橋台)側に移動したことを示している。写 真4.2.34~36は道路の開口や亀裂を表したものであるが、これも同様に地盤が河川側に移動し て、引っ張り亀裂が生じたためにできたものと考えられる。特に写真4.2.35に示す幅50cm程度 の開口部は目測では5m以上ありそうな深いものであった。すなわち、この地すべりは、表層崩 壊ではなく、すべり面がかなり深いのではないかと考えられる。

写真 4.2.35 同左。開口したかなり深い亀裂 (深さ 5m 以上)

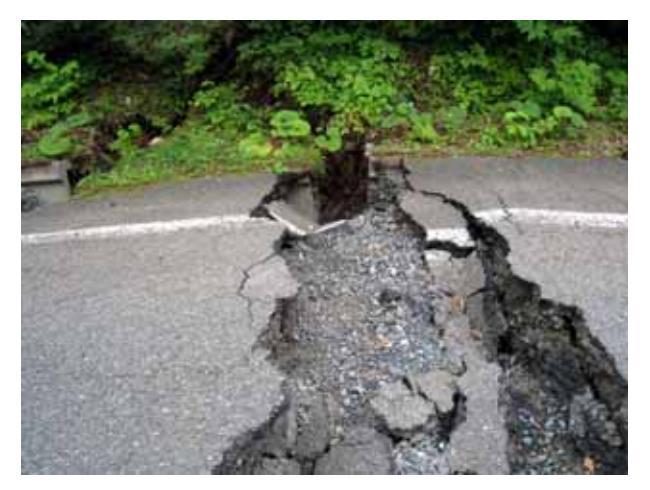
写真 4.2.36 道路の開口。地盤移動の相対的な 違いによって生じたと思われる

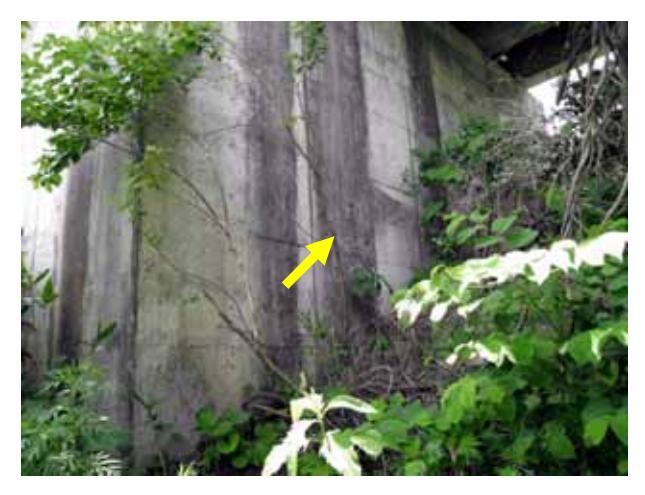
この地震で左岸(北側)橋台が傾斜するとともに、左岸の取付道路の橋台から4~5m離れた 位置で最大50cm程度の隆起が発生した。写真4.2.42は左岸橋台の傾斜で、写真4.2.43は橋台下 部の地盤の沈下状況である。また、写真4.2.44~45は橋の取付部に生じた路面の隆起である。 橋台の数メートル先が隆起しているのは前述の祭畤大橋と形態が類似している。餅転橋の場合 も、橋台が橋桁に押されて踏掛板のところで隆起したのであろうか。実際、橋を観察した際に も、軸方向に圧縮されたような痕跡があった。今後の調査が待たれるところである。写真4.2.46 に示すように、傾斜した橋台の対岸の右岸の橋台には斜め方向の亀裂が生じていた。

写真 4.2.46 右岸橋台に生じた斜め亀裂

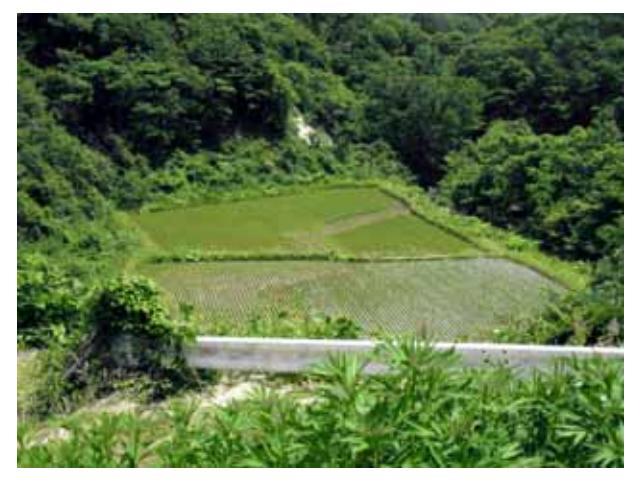
この橋から200mほど下流の水田に、この地震で現れた断層と思われる盛り上がりが出現した(写真4.2.47~49)。50cm程度北側が隆起した形となっている。この断層変位に関しては文献<sup>10)</sup>に詳しく掲載されているので、参照されたい。

写真 4.2.47 餅転橋右岸の道路より見た断 層変位と思われる水田の隆起

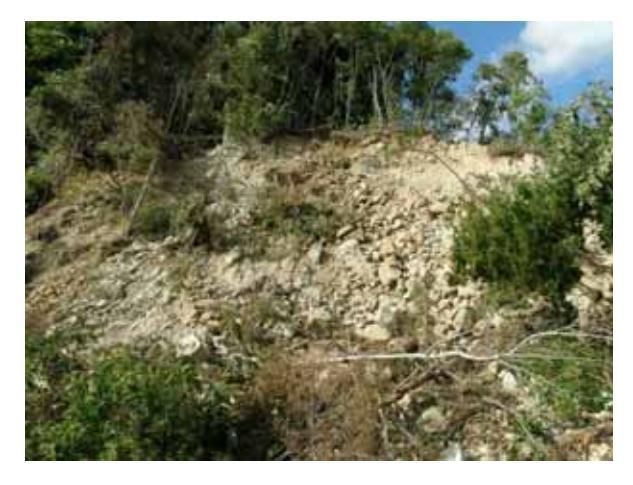
①の地区では、橋梁横の斜面が大規模に崩壊、崩壊土砂の一部は、欄干を破損して落下している。また、橋脚基礎部分に多量の落石が崩落している(写真 4.4.5~6)。

写真 4.4.5 大規模な斜面崩壊

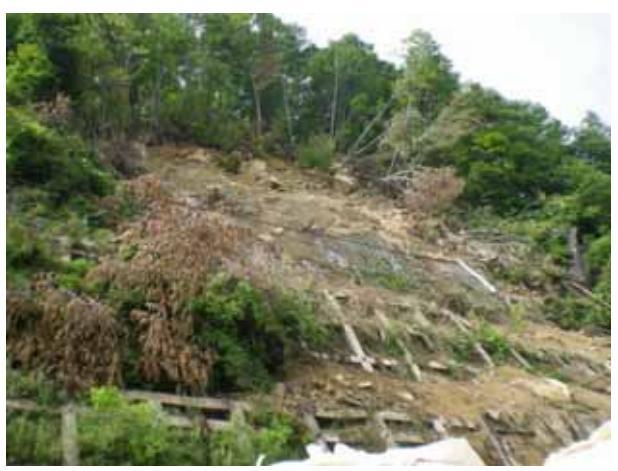
写真 4.4.8 崩壊箇所拡大。背後の斜面にも 尾根まで大規模な亀裂が発生

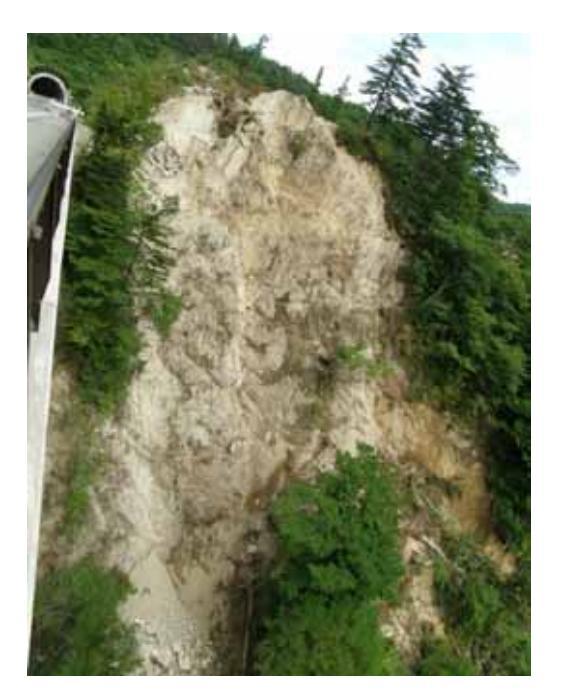
③は、尿前渓谷を渡る橋梁起点側の橋台前後の斜面に発生した大崩壊である。橋梁パラペット、伸縮装置のクラックや破損など橋梁にも大きな被害を与えている。

写真 4.4.9 橋梁下流側の崩壊

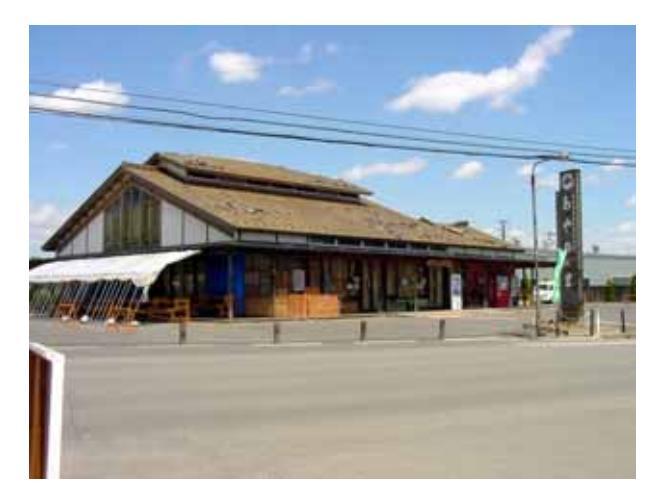
また近傍の「あやめの里」の敷地内では浄 化槽の浮きが確認されたが、その浮上がり量 は数cmと軽微であった。「あやめの里」の建 物では瓦が剥がれる被害や屋根のずれなどが 生じ、危険度判定で立ち入り禁止となってい た。ただその他の建物については、一迫周辺 での震度と比較すると顕著な建物被害は少な い印象を受けた。

写真 4.6.7 瓦の剥離(あやめの里)

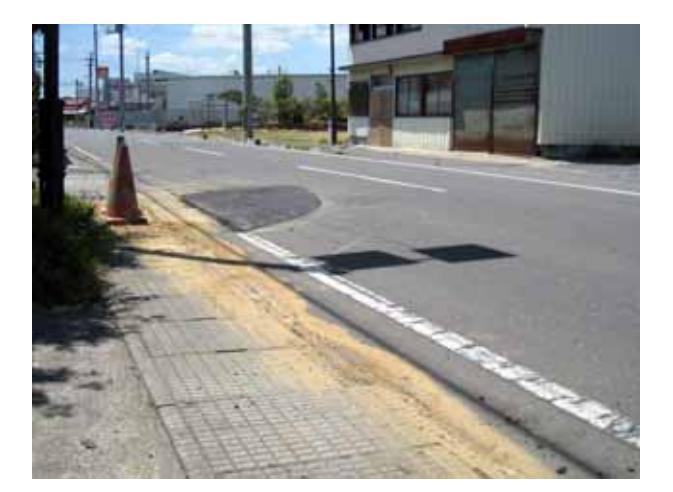
栗原市一迫周辺では下水道人孔の浮き上がり 被害が生じており、周辺で噴砂と見られる痕跡 が確認された。マンホールの浮上は数cm程度で あった。

写真 4.7.1 下水道人孔周辺の噴砂

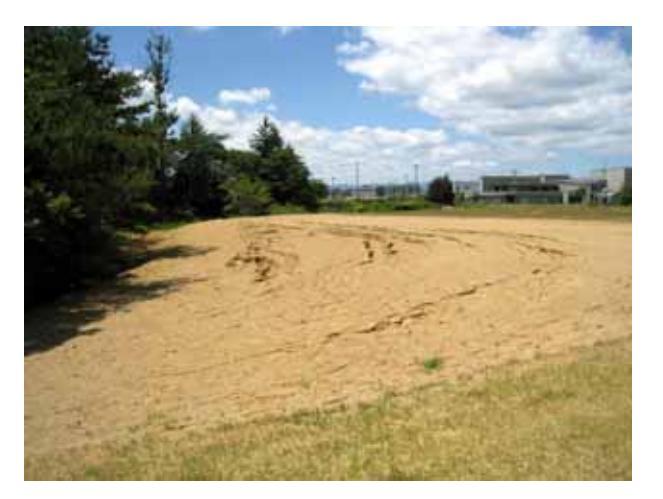
また付近の山王遺跡の公園内では盛土造成箇 所に流動化と見られる亀裂が生じていた。 噴砂 は確認できなかったが、河川の近傍であること から液状化が生じた可能性も考えられる。

写真 4.7.2 山王遺跡造成盛土の亀裂

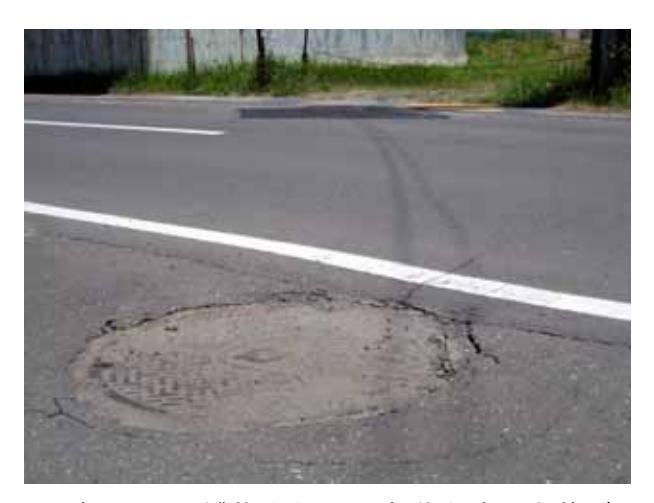
写真 4.7.4 補修された下水道人孔と変状が 見られない通信ケーブル用人孔

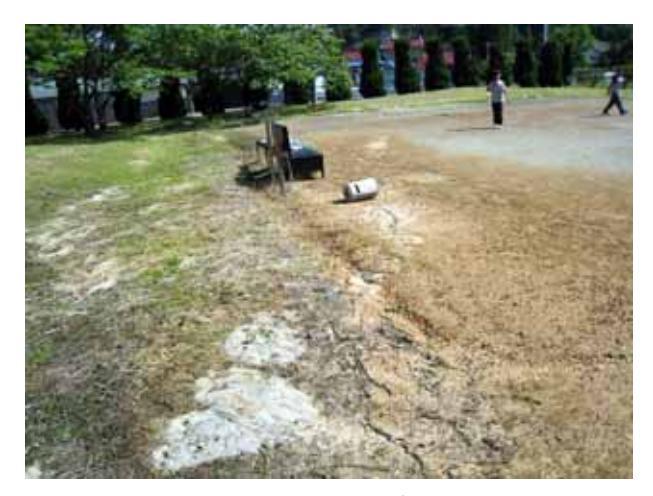
写真 4.7.6 研修センターグラウンドの噴砂 と亀裂

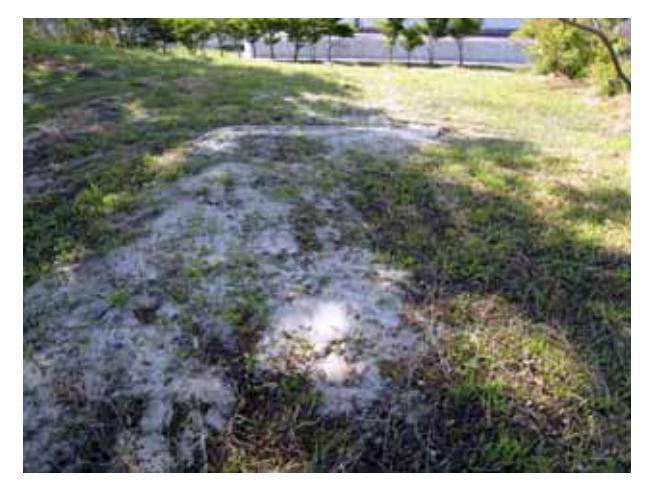
写真 4.7.7 研修センターグラウンドの噴砂 (試料 No.2)

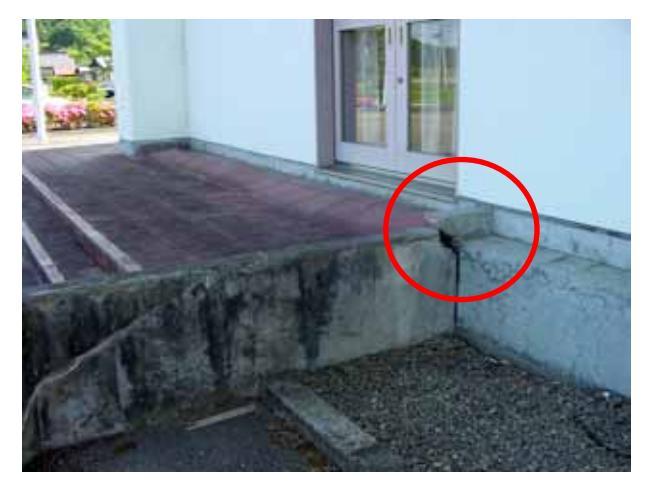
鴬沢袋地区の多目的研修センターでは駐車場 やグラウンドに噴砂が生じていた。噴砂は研修 センター敷地内で多数確認出来た。また研修セ ンターの建物と地盤には相対変位が生じており、 階段の取付け部が破損しており、液状化後に 10cm程度の地盤沈下が生じたと思われる(写真 4.7.8)。

写真 4.7.8 液状化後の沈下により生じた階 段部の損傷(研修センター)

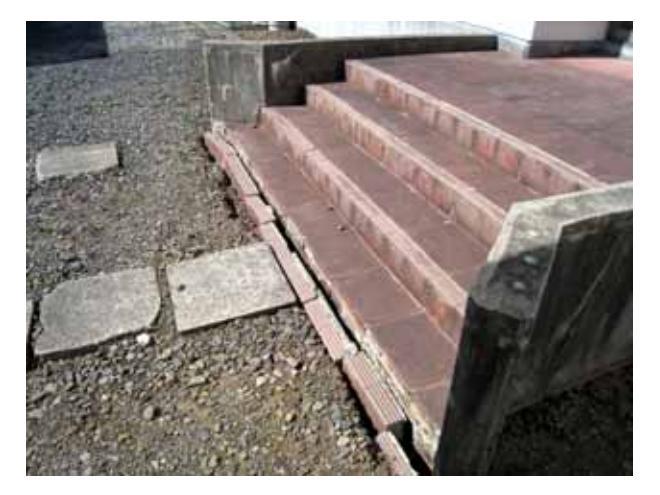
写真 4.7.9 地盤沈下による玄関階段の被害

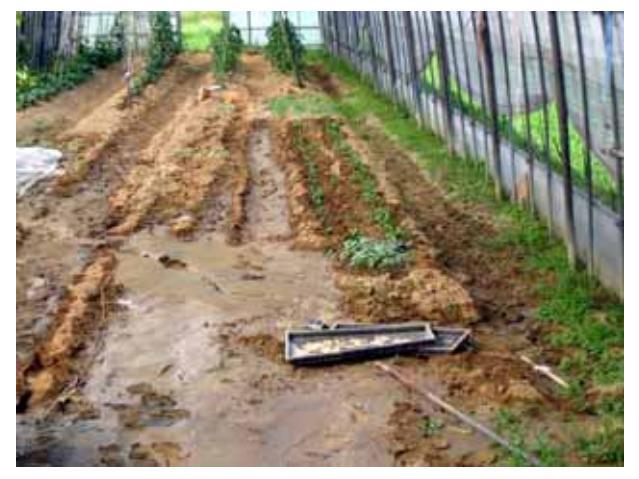
写真 4.7.12 ビニールハウス内の亀裂と噴砂

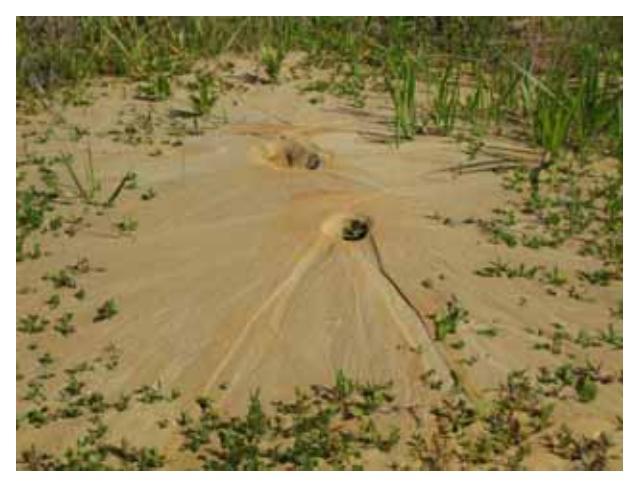
写真 4.7.13 草地に生じた円錐状の噴砂

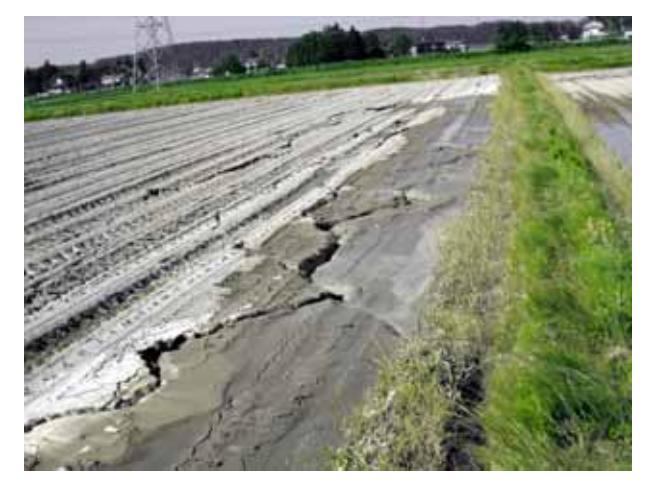
写真 4.7.16 ジグザグに生じた亀裂と噴砂

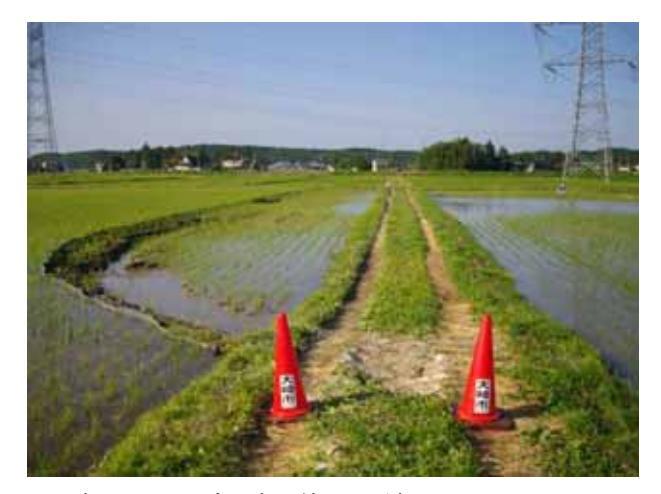
写真 4.7.17 亀裂を伴った沈下
