## 技術資料

# 地形・地質から見た地震災害

### 1978年宮城県沖地震~1995年兵庫県南部地震

基礎地盤コンサルタンツ株式会社

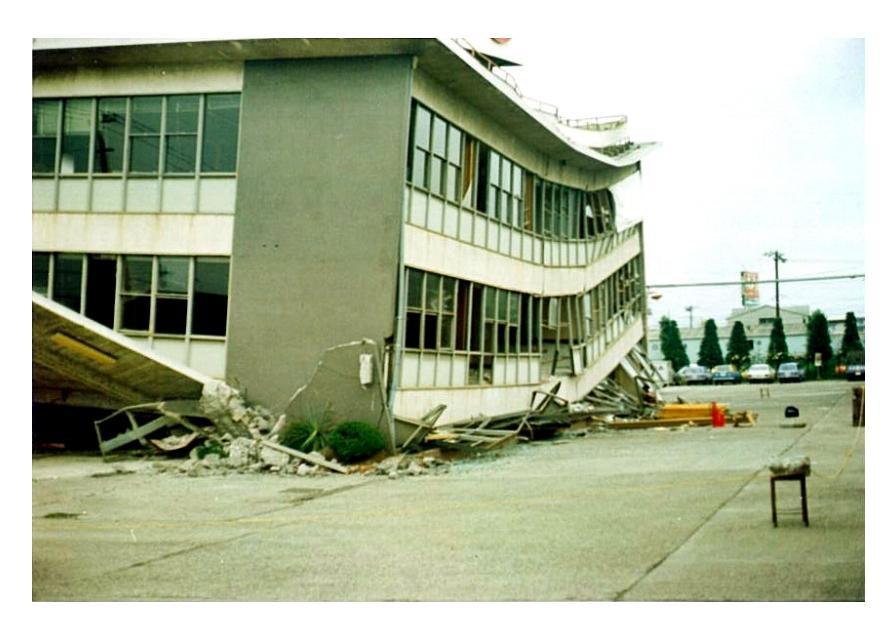
**鉄筋コンクリート建物のせん断破壊(仙台市苫竹)** 1階の柱が曲げとせん断によって破壊し、軸 力を支えきれなくなり崩壊に至った。

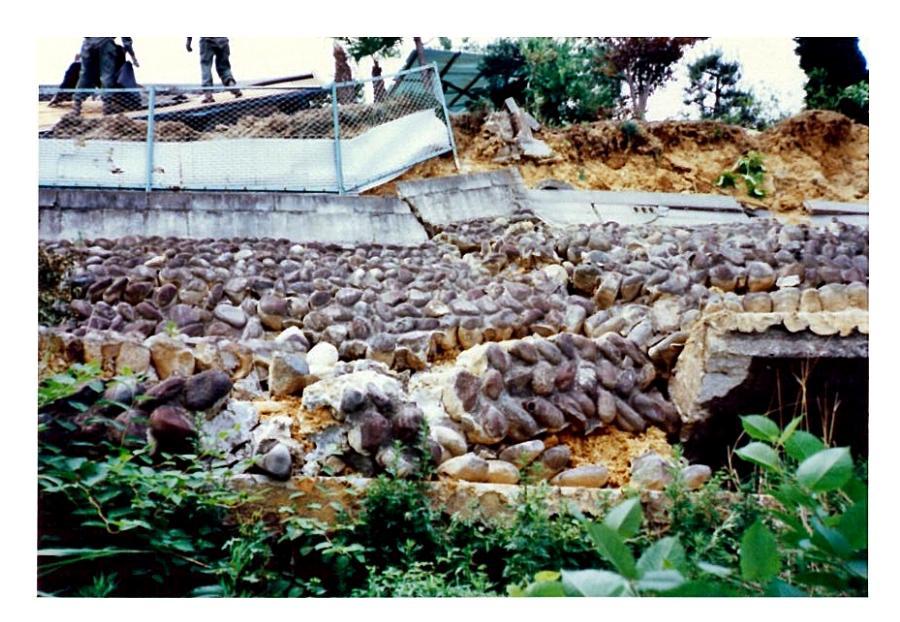
**丘陵を切盛りした宅地造成地の崩壊(仙台市緑ヶ丘)** 丘陵の谷間の盛土造成地盤が強度不足 により崩壊し、多数の住宅が被害を受けた。

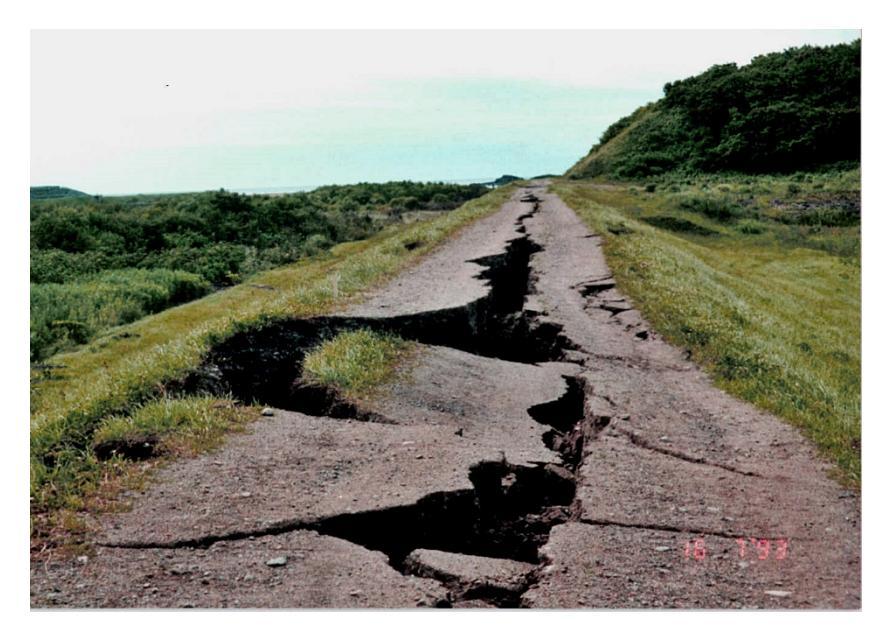
**河川堤防の縦断亀裂(後志利別川)** 日本海に注ぐ後志利別川の河口付近で地盤の液状化により 堤防に亀裂等の被害が発生した。

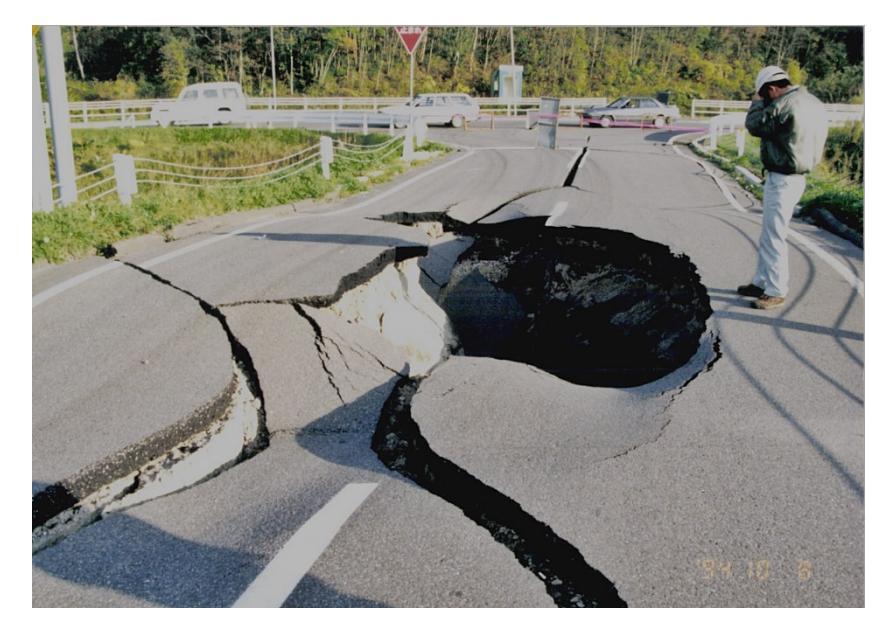
中標津空港近隣道路に生じた陥没 この陥没は道路を横断しているボックスカルバートが約 80cm 開口したために生じた。

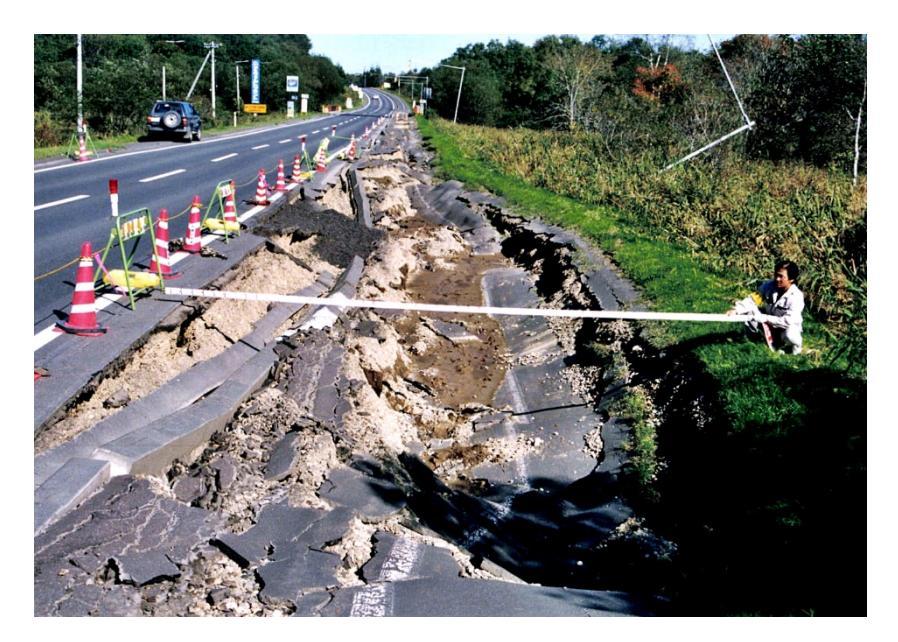
根釧台地を走る道路盛土の崩壊(国道272号 標津町茶志骨) 根釧台地は東西方向の谷が多 く走っており、そこを横断する道路盛土に亀裂や崩壊などの被害が生じた。

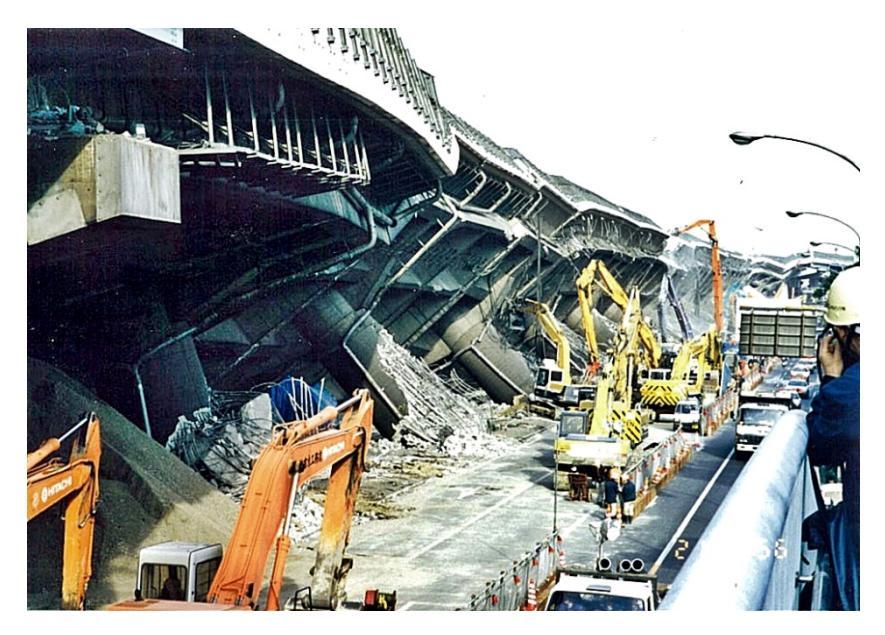
**倒壊したピルツ高架橋(阪神高速道路3号神戸線)**桁と橋脚が剛結されたピルツ形式の高架橋の橋脚がせん断破壊により倒壊した。原因としては帯鉄筋が不足して靭性が乏しかったこと、定着が不 十分であったことが挙げられている。

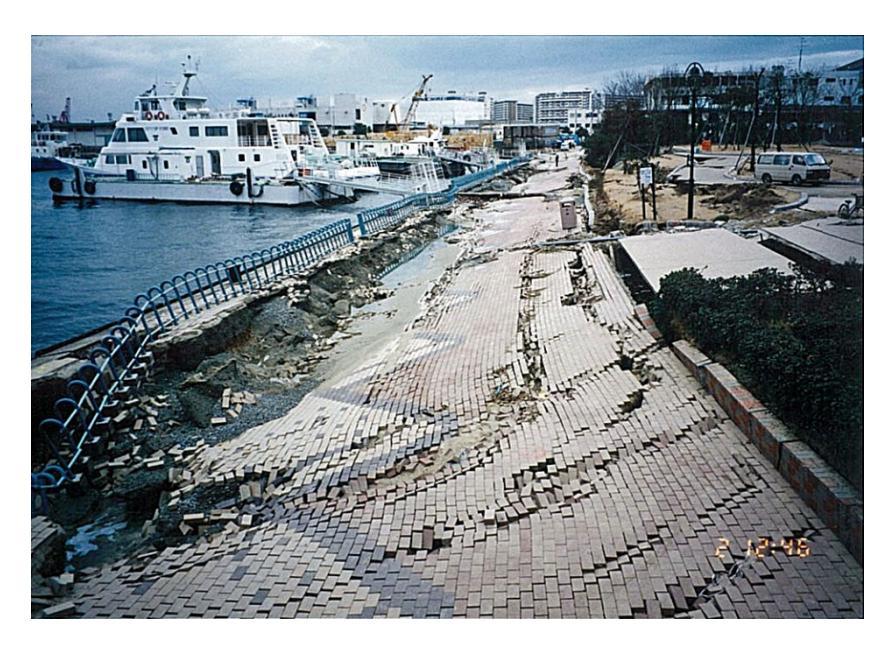
ポートアイランド北側護岸の流動・崩壊(-4m 護岸) 剛性の比較的小さな護岸は下部および背後地盤の液状化によって、前面に流動するように崩壊した。

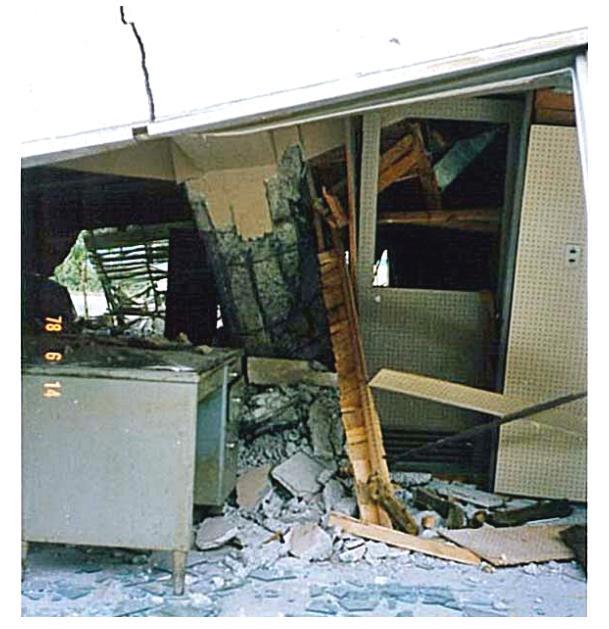
写真 2.3.9 および写真 2.3.10 は、3 階建ての鉄筋コンクリート(RC)造の建物であったが、1 階の柱がせん断破壊および圧壊し、2 階部分が着地する形で崩壊した。写真 2.3.11~2.3.12 はそれ ぞれの建物の柱・外壁の圧壊の様子である。1 階の壁量が少なく、柱量も少ない上、帯筋の間隔も 粗かったため、柱頭と柱脚が曲げとせん断で破壊し、軸力を支えきれなくなって崩壊に至ってい る。このほか、写真 2.3.13 に示すように、非構造壁のせん断破壊も目立った。玄関周りの非構造 壁が破壊し、玄関ドアの開閉不能などの被害がかなり出た。

**写真 2.3.11 1 階柱の圧壊** 柱がせん断破壊し、上部の荷重を支えきれず圧壊した。

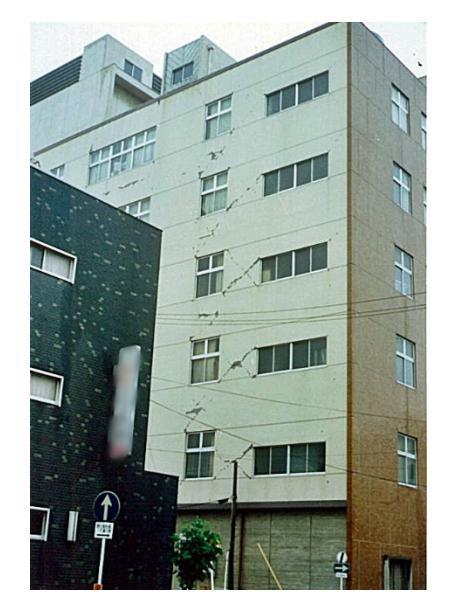
写真 2.3.13 非構造壁のせん断破壊

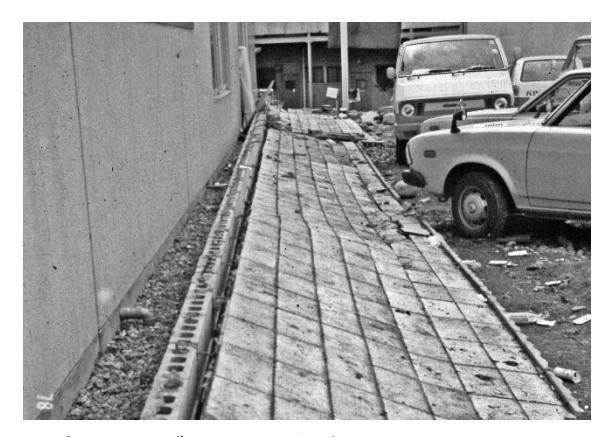
**写真 2.3.14 ブロック塀の倒壊** ブロック塀や石塀の下 敷きになり 18 人が犠牲となった。

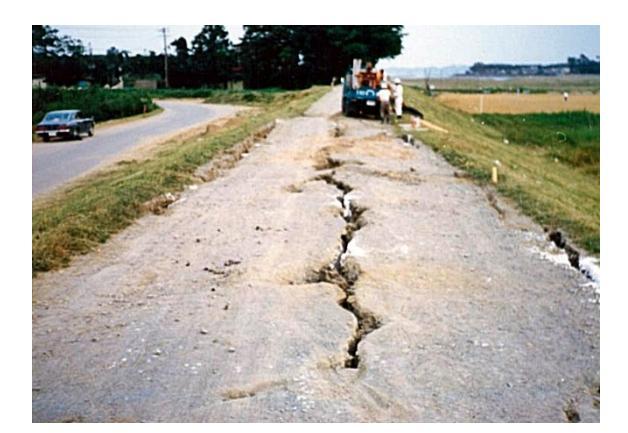
一級河川では、北上川、鳴瀬川、名取川、阿武隈川などの主に軟弱地盤地帯に築造された河川堤防が亀裂、沈下、法面のはらみ・崩れなどの被害を受けた。写真 2.3.19~2.3.20 に鳴瀬川左岸の河口付近の堤防天端の縦断亀裂の状況を示す。

写真 2.3.20 堤防天端の縦断亀裂(同左)

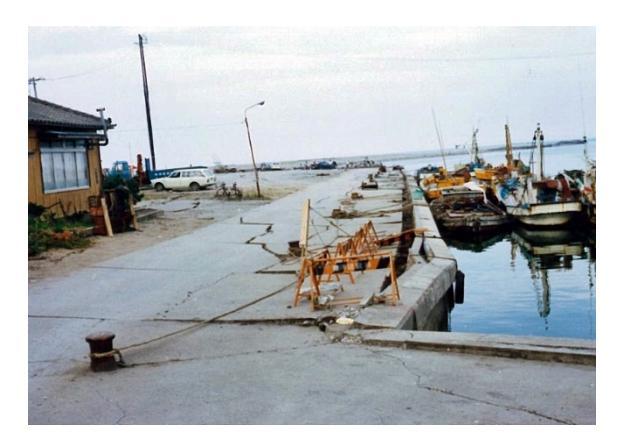
漁港施設では、宮城県閖上漁港、塩釜漁港を中心として、岸壁・物揚場・護岸の前傾、滑動、すべりの発生などの被害を受けた。名取川河口に位置する閖上漁港では、係留施設および護岸等のほ とんどの施設で被害が生じた。被害の形態は、壁体の前傾・はらみ出し、エプロンの沈下・亀裂な どである。写真 2.3.22 に被害一例として、閖上漁港における岸壁のはらみ出しを示す。

**写真 2.3.22 漁港の上部工の前傾・はらみ出し** (閖上漁港)

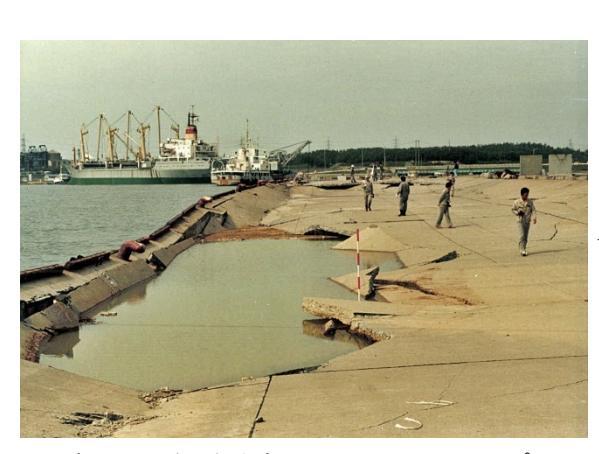
秋田港は旧雄物川河口に位置する重要港湾であるが、地震で26 バース中21 バースが被災し、 その多くで地盤の液状化が確認されている。また、臨港道路や野積場に亀裂・陥没などの被害が発 生し、荷役設備や上屋も使用不能になるものもあった。写真3.4.1 は、秋田港で最も被害の大きか った大浜地区-10m2号岸壁の被害状況である。同岸壁は図3.4.1 に示すように、矢板式岸壁(控 え杭)である。岸壁法線が最大1.8m はらみ出し、鋼矢板は-6m 付近で大きく湾曲し、折損してい る箇所も見られた。また控え杭は-7m 付近で大きく「く」の字に曲がっていた。このため背後のエ プロンは大きく沈下・陥没し、沈下量は最大で1.5m に達している。

写真 3.4.1 前面鋼矢板のはらみ出しによるエプロ ンの沈下(秋田港大浜地区-10m2号岸壁) 陥没(大浜地区-10m2 号岸壁)

復旧にあたっては、被災した前面鋼矢板を撤去し、1m 背後に新たに鋼矢板を打設し、控え杭も 敷地の関係から既存控え杭の前面に設置せざるを得なかったことから、前面矢板との距離が短くな ったため組杭とした。矢板背面は裏込め石を投入し、裏埋砂部分は「振動棒締固め(バイブロロッ ド)工法」で地盤改良した。

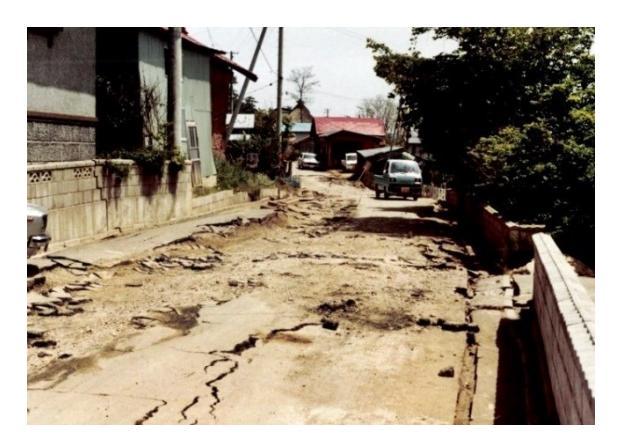
**写真 3.4.12 砂丘斜面のすべりによる道路の変状** (車力村富萢)

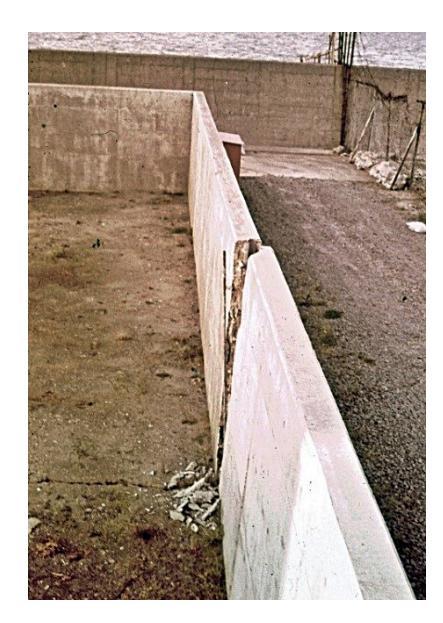
国鉄青森駅に隣接する青森港沖館地区には幾つかの石油貯蔵施設があった。写真 3.4.25~3.4.29 には、それらの貯蔵施設の被害状況を示す。写真 3.4.25 はタンクの RC リング基礎の亀裂である。 また、図 3.4.26 はタンクを固定するアンカーボルトの引き抜けで、引き抜け量は約 30cm であ る。写真 3.4.27 は、小型タンクの沈下・傾斜の状況である。写真 3.4.28 はタンク防液堤の亀裂の 状況である。これら貯蔵施設では、写真 3.4.29 に示すような噴砂が各所で見られたことから、地 盤の液状化に伴う被害と考えられる。

写真 3.4.28 防液堤の損傷(青森市沖館)

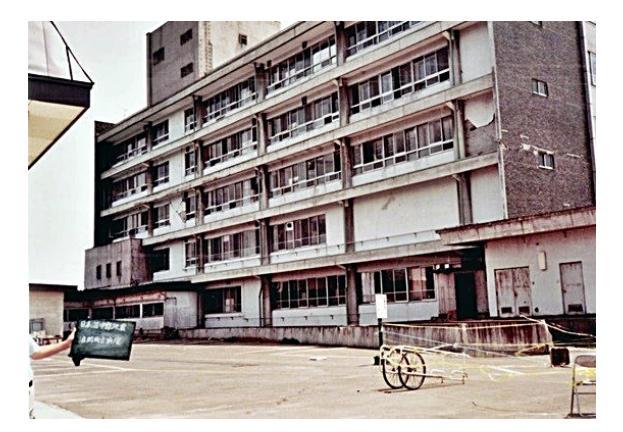
被害は、3~5階で隅柱を除い て大部分の柱・壁がせん断破壊し て、モルタル仕上げおよび被りが 剥落し、一部の柱では主筋が座屈 した。3~5階の床に亀裂が生 じ、屋上パラペットの面外へのは らみ、煙突の傾斜が見られたほ か、高層棟と低層棟の接続面で境

写真 3.4.30 大破した浪岡町立病院

同病院は、その後、詳細な検討を経て、補修・補強が行われ、1984 年 8 月に復旧が完了した。 写真 3.4.32~3.4.33 は 2015 年時点の病院の全景及び近景である。

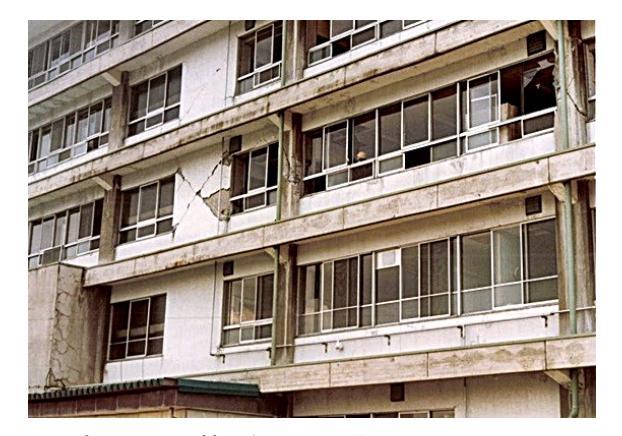
写真 3.4.31 被災個所の近景(同左)

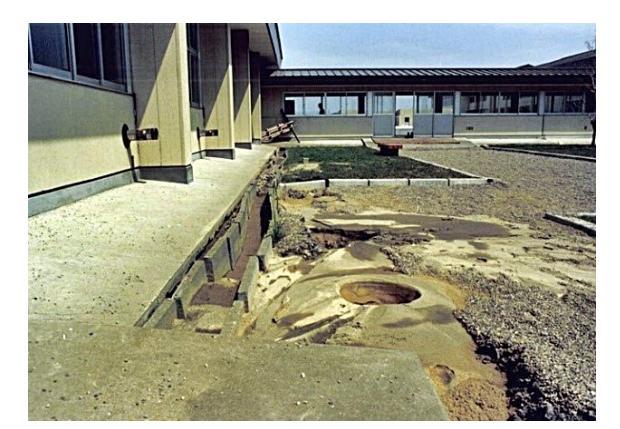
秋田県立男鹿工業高校の敷地は砂丘間の湿地である沼を埋立て造成されたものである。被害状況 を写真 3.4.34~3.4.37 に示す。校舎の周囲やグラウンド、建物床の割れ目から噴砂が生じてお り、全面的に液状化が起こったことがわかる。鉄骨造1階建ての工作室の床が最大 30~40cm ほ どの不等沈下を起こし、このため間仕切壁が破損した(写真 3.4.36)。

写真 3.4.34 構内における噴砂(男鹿工業高校)

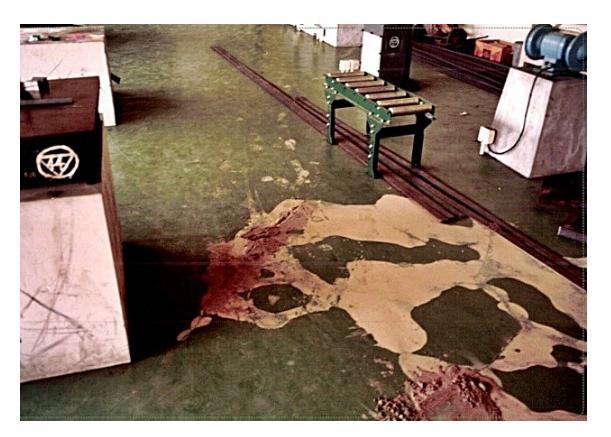
写真 3.4.35 床の亀裂から噴出した砂(同左)

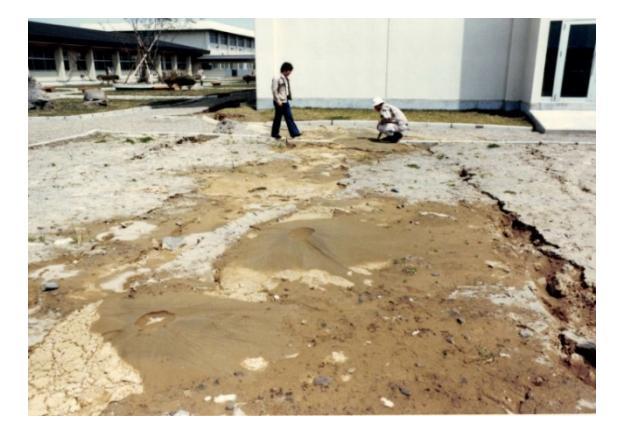
写真 3.4.37 構内の噴砂(同左)

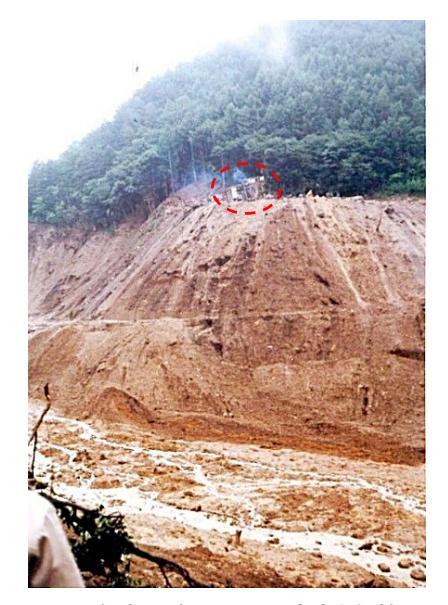
地震によって、これらの旧谷地形に 堆積した段丘堆積物が一挙に崩壊し、 大又川に流入した。大又川を流下した 土砂は、そのまま対岸にあった生コン プラントを破壊し、その残骸を河床か ら 50m 上の段丘に押し上げた(写真 4.3.17)。大又川を流下した土砂は下流 に架かっていた新大又橋を押し流し た。また、崩壊源頭部を横断していた 県道 256 号(御岳王滝黒沢線)が約 50m にわたって削り取られた(写真 4.3.18)。この崩壊により13名が犠牲 になった。

写真 4.3.17 崩壊土砂のために破壊され持ち上げら れた生コンプラント

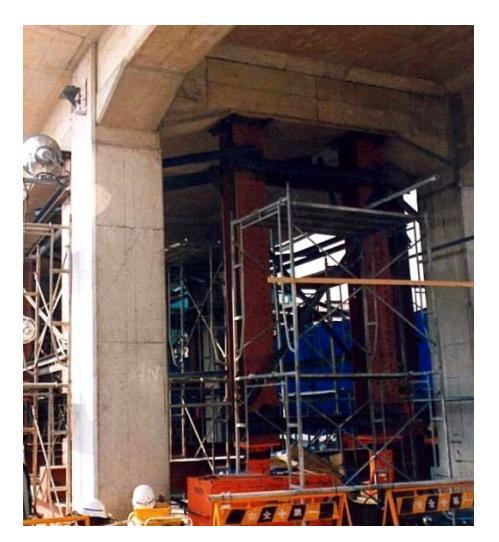
**写真 5.3.21 鉄道高架橋の橋脚に発生したせん断亀裂** (同左)

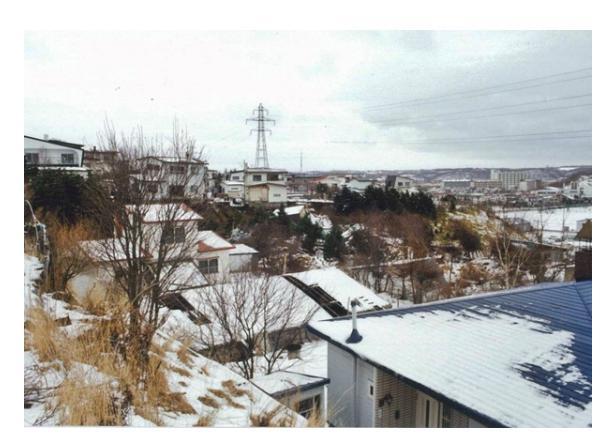
図 6.2.1 に示したように釧路市街地の東部は丘陵・台地からなり、台地の北部に位置する緑ヶ岡 地区は東隣の武佐地区と南北方向に走る大きな谷で隔てられている。被害のあった緑ヶ岡 6 丁目は 台地斜面を含む地域で、高さ 11m の斜面(勾配は 1:1.5 程度)が幅 90m にわたって崩壊し、1 戸の 家屋が崩壊土とともに滑り落ちた。崩壊土は崖下の家屋にぶつかり、全壊や大破等の被害を引き起 こした(写真 6.3.1~6.3.5)。

写真 6.3.1 盛土斜面の崩壊が起きた緑ヶ岡 6 丁目地区

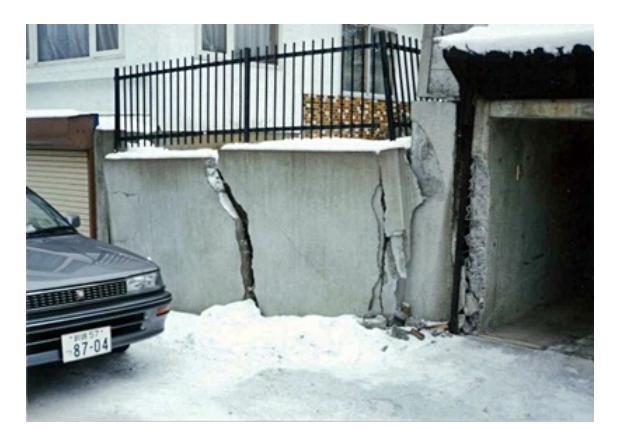
この他、近隣地区では、台地端部の斜面が移動・変形したために生じたと考えられる家屋や擁壁 の変形が多く見られた。写真6.3.6はその一例で、背後斜面の移動によって擁壁が変形・破壊したも のである。写真6.3.7~6.3.8は2003年時点の被災箇所の復旧状況である。崩壊箇所の盛土は原地形 どおりには盛り直されず、崩壊斜面は整形され、新たに擁壁が構築されている。

**写真 6.3.6 台地斜面端部の擁壁の破壊** 背後の宅地 はひな壇造成されていると推定される。

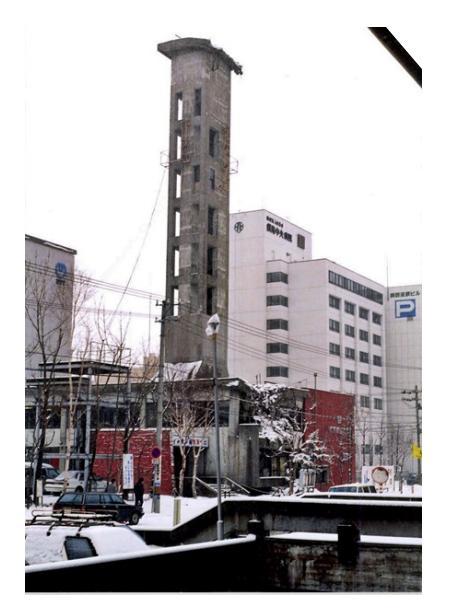
写真 6.3.37 は、釧路市消防本部庁舎の望楼(高さ 40.4m、図 6.3.16 参照)の被害状況である。望 楼の最頂部の見張り台の柱脚がすべて曲げ破断し、屋根スラブおよび SRC の大梁とともに南側に 落下した。このため、直下の2階消防長室を直撃し、局部的に大破した。しかし、それ以外には顕 著な被害の形跡は見られなかった。

写真 6.3.37 釧路市消防本部庁舎の望 楼の落下

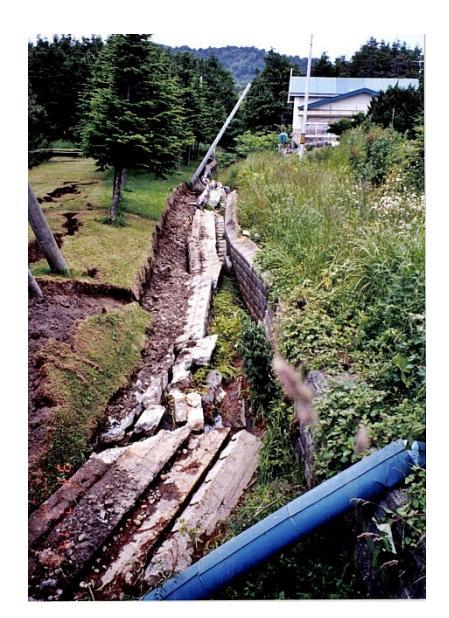
写真 7.3.8 地盤の水平移動によるグラウンド 端の水路護岸の崩壊と横断管路 の破損

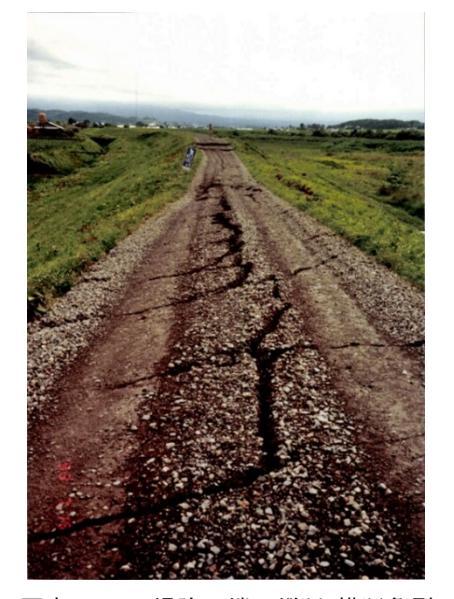
堤防天端の変状は縦断亀裂・陥没が 主体であるが、中には横断亀裂が見ら れる箇所もあった(写真 7.3.21~ 7.3.24)。横断亀裂は堤体を横断して 構造物が埋設されている場合に多く 見られる被害パターンである。また、

写真 7.3.21 堤防天端の縦断・横断亀裂

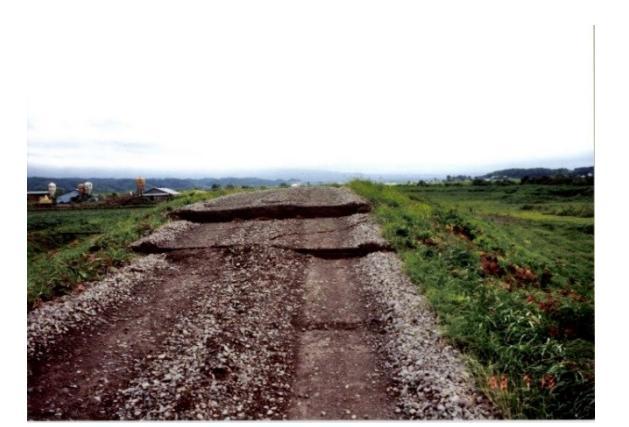
写真 7.3.24 堤防天端の横断亀裂と段差

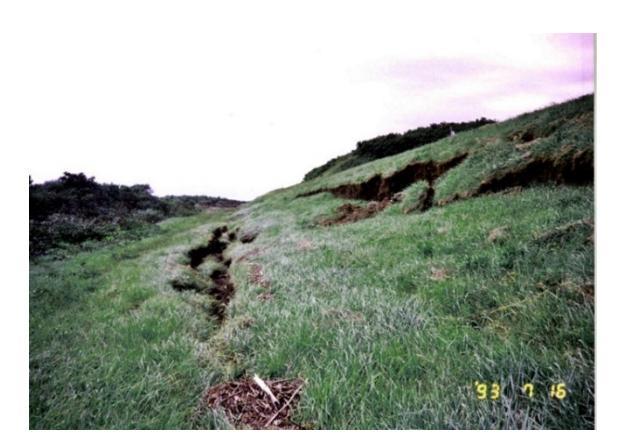
堤防天端だけではなく、法面にも亀裂が発生している事例もある(写真 7.3.25)。被害地点付近の地 盤は堤体の下に As1~As3 の 3 層の沖積砂質土層が存在するが、このうち上部の As1 層と As2 層(層 厚は合わせて 5~7m 程度)は一般的に N 値が 15 以下と小さい。最下部の As3 層の強さは場所によ って異なるが、比較的締まっている場合には、堤体の変状が少ないようである。沖積砂質土の平均 粒径は 0.01~2.0 mmと広い範囲に分布するが、主として砂の粒径範囲(0.075~2.0 mm)に分布する ことが多く、液状化しやすい土といえる。また、地下水位は堤内・外ともに GL-1~-2m と浅い。

写真 7.3.25 堤体法面の亀裂

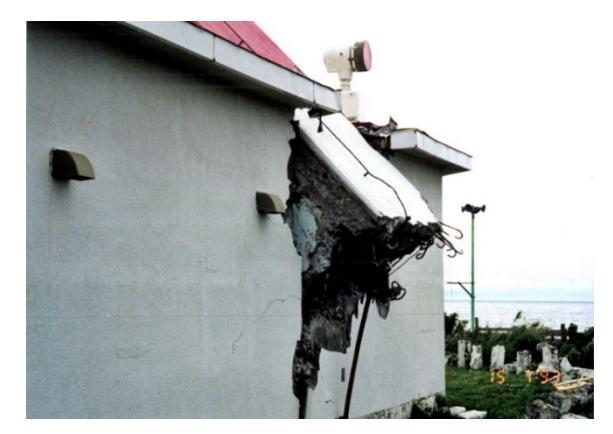
写真 7.3.42 灯塔の破断部分(同左)

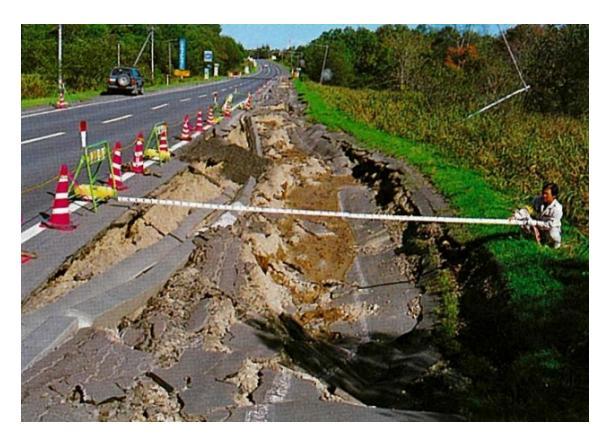
写真 8.3.10 国道 272 号の路肩崩壊(標津町茶志骨)

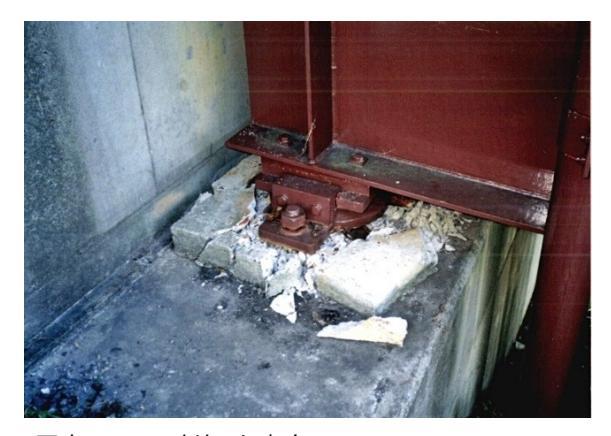
橋梁の被害は、支承の破損、橋台・橋脚の亀 裂、高欄の変形、護岸擁壁の亀裂などが確認され ている。羅臼川の支川に架かる橋長351mの翔雲 橋(写真8.3.12)では、知床側の橋台の山側沓座 が破損した(写真8.3.13)。その他、隣接する橋 脚の沓座の一部にも亀裂が入った。写真8.3.14は 別海町の西別川に架かる橋長約30mの2径間の宝 栄橋(町道)の橋脚下部に生じた亀裂の状況であ る。この橋脚は円形断面で、橋脚に大きな被害が 生じた静内橋(1982年浦河沖地震)や松之恵橋

写真 8.3.13 破壊した沓座(同左)

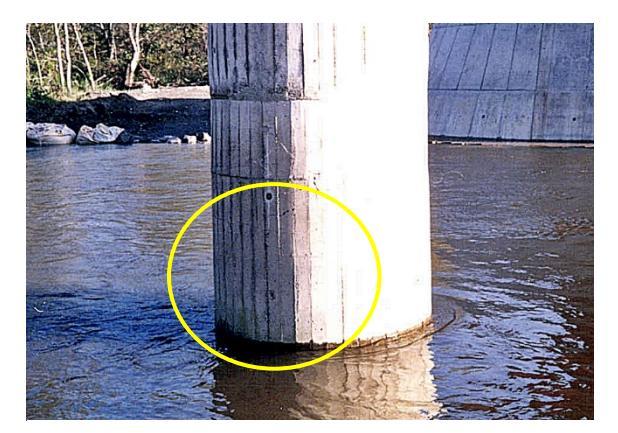
写真 8.3.14 宝栄橋の橋脚下部の亀裂(別海町)

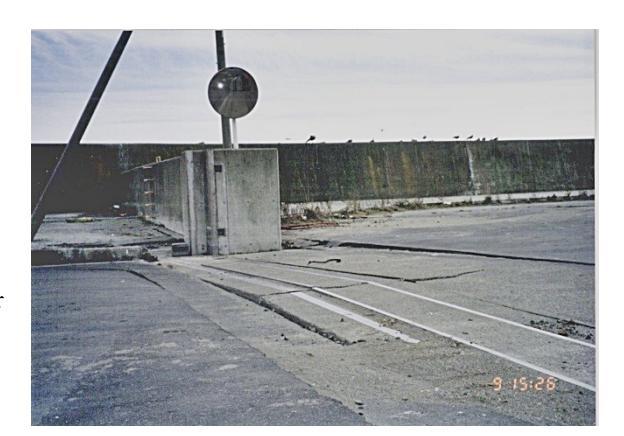
写真 8.3.20 地盤変状によってレールが屈曲した防 潮堤のゲート(根室花咲港)

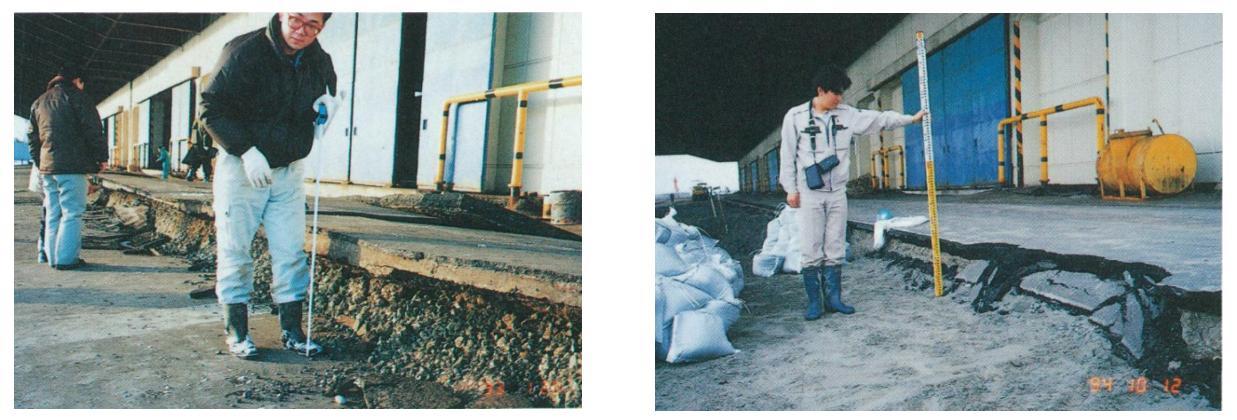
写真 8.4.3 釧路東港区漁業埠頭南側岸壁背後エプロンの段差の比較

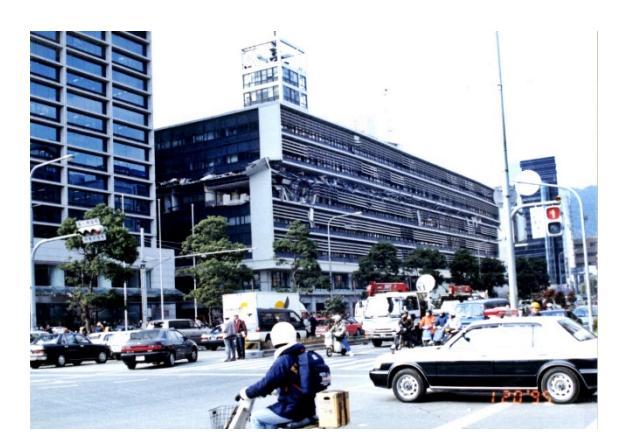
写真 9.3.1 6 階が層崩壊した神戸市庁舎 2 号館

この建物は市民サービスの早急な回復の観点から、5階以上を撤去し、4階までを耐震面を 配慮した改修を行った後、5階を増築した。写真9.3.4は2017年現在の市庁舎2号館である。

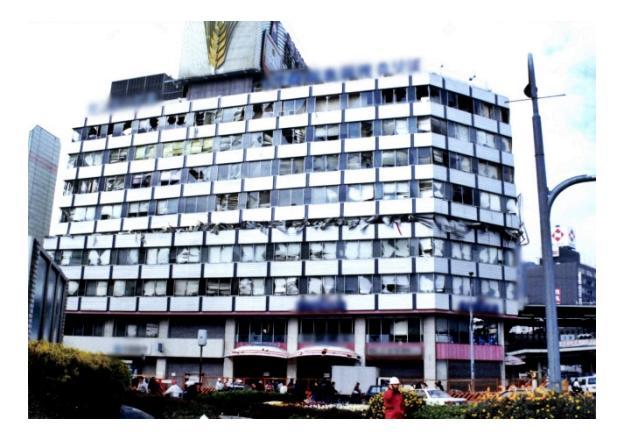
写真 9.3.5 中間層崩壊が生じた格子型 SRC 造 建物(神戸三宮)

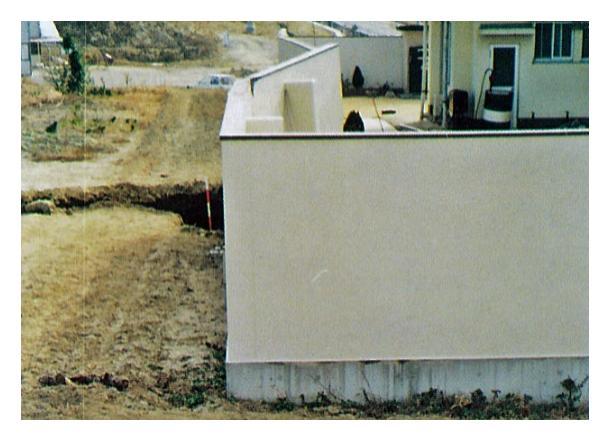
淡路島では野島断層が家屋のすぐ横を通過した。写真9.3.9~9.3.10に示すように、地盤の 変位によって塀には大きなずれが生じたが、建物本体にはそれほど大きな被害はなかった。

写真 9.3.10 塀は断層によって大きく変位したが、 建物は一見無被害に見える(同左)

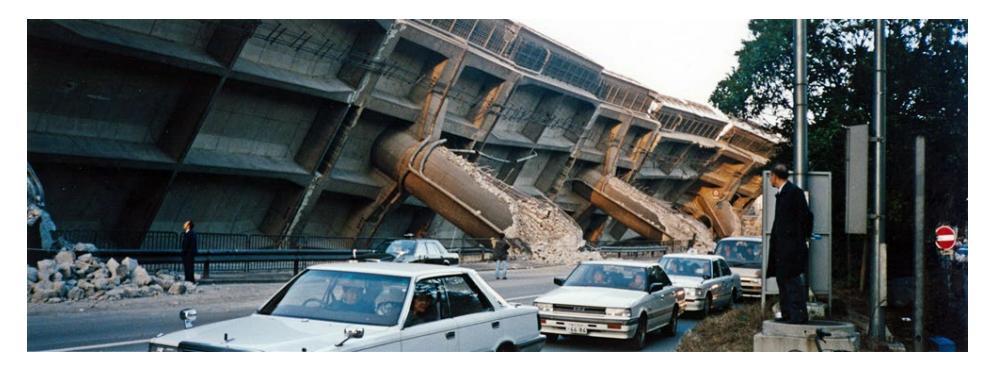
写真9.3.11 阪神高速道路3号神戸線の倒壊(神戸市東灘区深江)

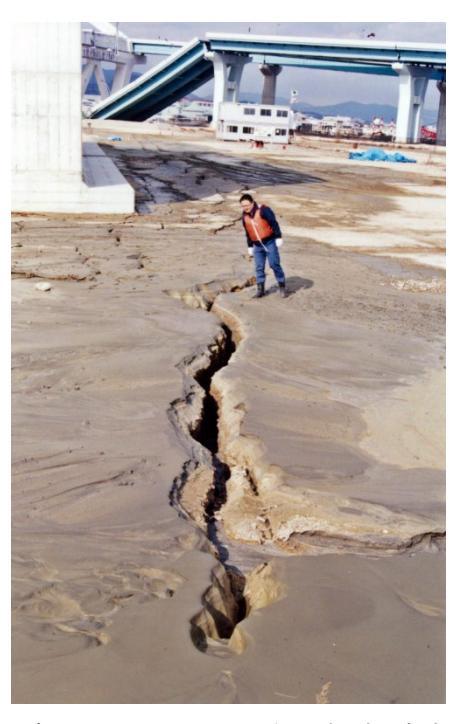
写真 9.3.16 甲子園浜西側の亀裂と噴砂

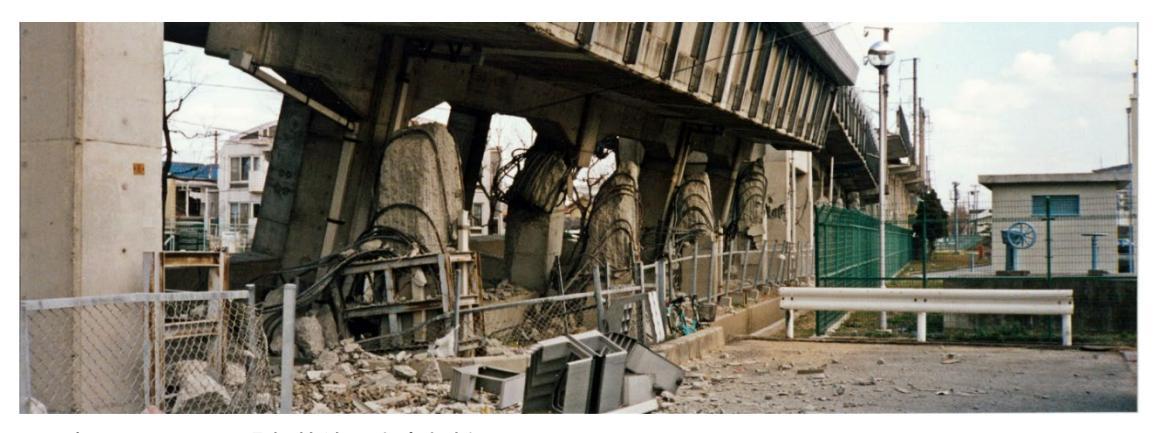
JR山陽新幹線の高架橋および橋梁は、尼崎市で2箇所、伊丹市1箇所、西宮市4箇所、神戸市 1箇所の計8箇所、総延長533mにわたって落橋した。写真9.3.19~9.3.20は西宮市の阪水高架 橋と甲東園高架橋の被害状況である。阪水高架橋は高さ12mの中間梁を有する3径間2層式ラ ーメン高架橋(杭基礎)で、上梁又は中間梁の直下で柱にせん断ひび割れが発生し、コンクリ ートが剥落、自重の影響によって橋軸直角方向北側に崩壊した。図9.3.5~9.3.6には阪水高架 橋、甲東園高架橋の落橋状況を示す。

写真 9.3.19 JR 山陽新幹線阪水高架橋(西宮市甲東園付近)
