# 駿河湾の地震における高速道路被災盛土材の強度および変形特性

㈱高速道路総合技術研究所 正会員 〇中村 洋丈 国際会員 聖哉 ㈱高速道路総合技術研究所 構田 進 東京電機大学 国際会員 安田

Strength and Deformation Characteristic of Expressway Banking materials on The Suruga-wan Earthquake

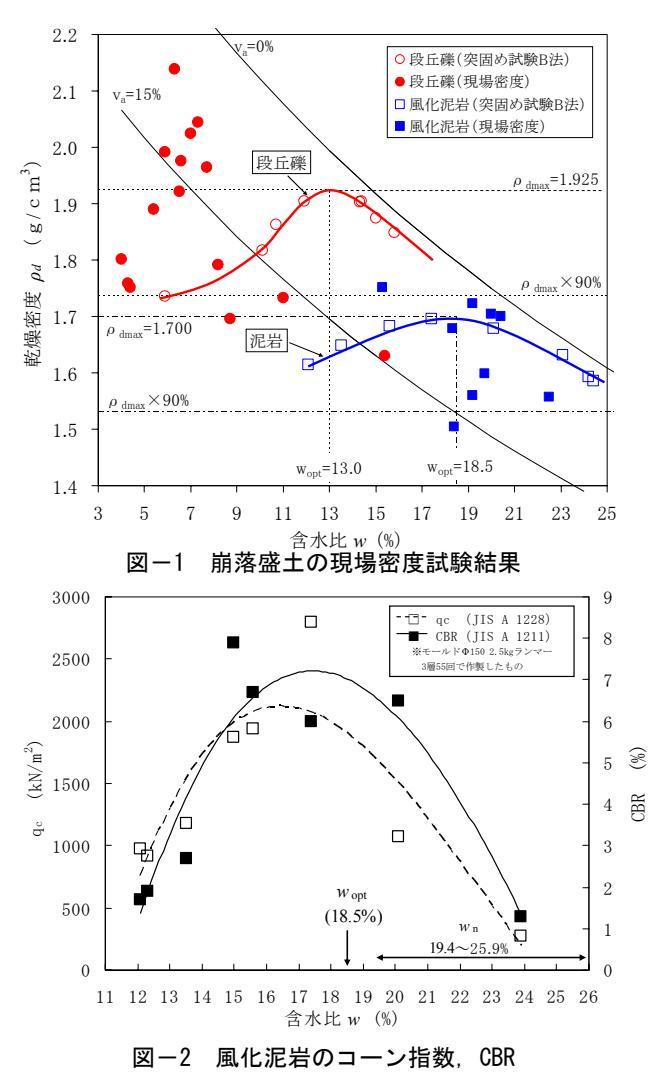
崩落箇所の盛土土塊部で現場密度を測定した結果と締固め 試験の結果を図-2に示す。段丘礫は RI 計器による密度試験, 風化泥岩はコアカッターによる密度試験を用いた。段丘礫は、 最大乾燥密度 1.925g/cm<sup>3</sup>,最適含水比 13.0%に対して,現場 密度は含水比 4~11%の乾燥側であるが、大半はρ<sub>dmax</sub>×90% よりも高い状態であることが確認できた。風化泥岩は、最大 乾燥密度 1.700g/cm<sup>3</sup>, 最適含水比 18.5%に対して, 現場密度 は最適含水比付近もしくは湿潤側であり、ほとんどが ρdmax× 90%を超える状態であった。また、空気間隙率 va でも、ぜい 弱岩の施工で必要とされる 15%以下であることが確認できた。 したがって、盛土の締固め状態は良好であったといえる。

崩落箇所の盛土材のうち,風化泥岩を用いたコーン指数, CBR 試験の結果を図-3 に示す。コーン指数, CBR ともに最 適含水比 18.5%に対して,若干乾燥側でピークを示し, q<sub>c</sub>=2,000kN/m<sup>2</sup>, CBR7%程度で盛土材料としては十分な値であ る。しかしながら、自然含水比は 19~26%の範囲にあり、含 水比が 20 数%を超える状態ではコーン指数, CBR ともに著 しく小さくなる傾向にある。

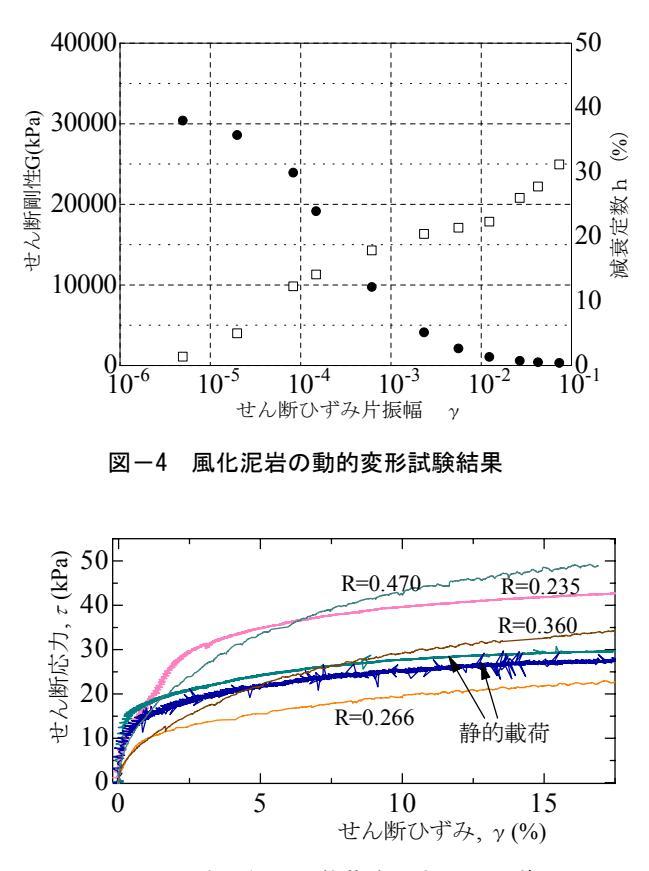
図-5 風化泥岩の繰返し載荷後の応力~ひずみ関係

繰返しせん断にともなう剛性の低下特性を求める試験とし ては、非排水状態で一定振幅の繰返しせん断力 τ d を 20 波与 えて、その後、非排水状態のままで単調載荷してその時の応 カーひずみ関係を調べた。4 供試体に対し応力比  $R(=\tau_{a}/\sigma_{0})$ を変えた試験を行ったところ、20 波で丁度 7.5%のせん断ひ ずみ両振幅になる応力比 R<sub>1</sub>は 0.38 となり, かなり大きな値 となった。なお、4 供試体にはこの前後の R を与えた。繰返 し載荷によって 20%程度の過剰間隙水圧が発生したが、その 後の単調載荷ではせん断とともに水圧は減少した。その他に, 2 供試体を用いて、繰返し載荷を与えずに単調載荷のみ与え た「静的載荷」のみの試験も行った。この場合にはせん断に ともなって過剰間隙水圧が 10%余り発生した。図-5 にはこ れらの 6 供試体における単調載荷時の応力~ひずみ関係を示 す。前述したように試料内の所々に未風化の泥岩が残ってお

り、その影響でデータがばらついたが、「静的載荷」の応力~ひずみ関係に比べて、繰返し載荷を与えてもこの関係は ほとんど変化しなかった。つまりこの程度の繰返し載荷によってはせん断剛性がほとんど低下しない特殊な土であった。 6. まとめ
