## 各論

東日本大震災で被災した  
宅地の復旧・復興方法の特徴

安田 進\*

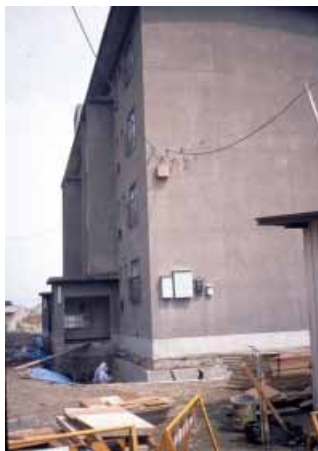
写真-1 1983年日本海中部地震の際に能代市で沈下したマンションを持ち上げて復旧している状況

液状化による被害が広く認識される契機となった地震は、1964年に発生した新潟地震である。ただし、種々の構造物で大被害が発生したため、戸建住宅の被害状況や復旧に関する資料はほとんど残されていない。その後、我が国では1～2年おきに液状化の被害が発生してきているが、次に液状化が広範囲に発生したのは1983年日本海中部地震である。この地震では秋田県から青森県にかけて数多くの住宅が液状化によって被災した。特に能代市では砂丘性の地盤が広範囲に液状化し、甚大な住宅被害が発生した。筆者の手に残っている住宅の復旧状況を示す写真を写真-1に示す。ここでは傾いたマンションをジャッキで持ち上げて復旧することが行われた。そ

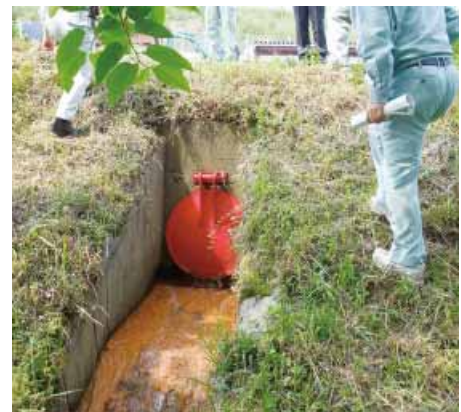
写真-2 2007年新潟県中越沖地震で被災した地区に設置した排水管で集めた地下水を川に自然流下させている状況

その後、2007年新潟県中越沖地震では柏崎市から刈羽村にかけて砂丘背後斜面などが広い範囲で液状化し、多数の戸建住宅が被災した。そのうち、柏崎市の山本団地では砂丘背後の緩やかな斜面上の宅地が液状化し、戸建住宅が甚大な被害を受けた。そこで、地区全体の地下水位を地表面から2～3mの深さまで下げることが計画され、暗渠管(排水管)を道路と宅地内に設置し、集めた地下水を写真-2に示すように斜面下方にある鯖石川に

自然流下する方法がとられた。この対策の費用は住民の方々が1/4ほど負担された。

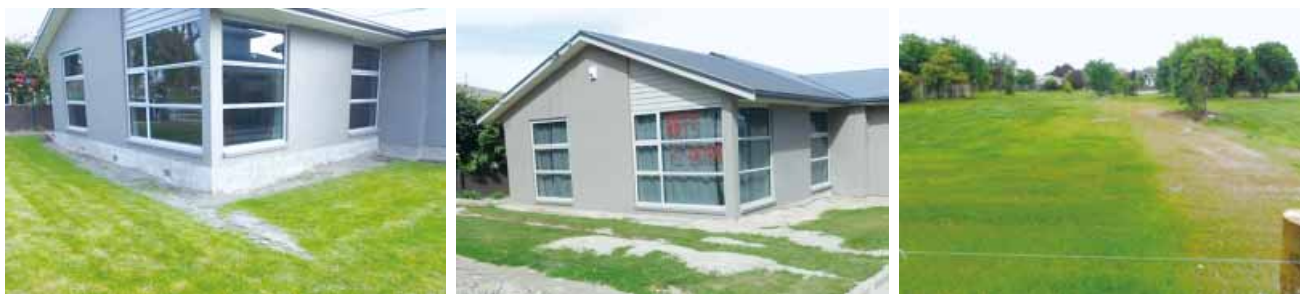
(1) 2010年9月の地震(約20cm沈下)

(2) 2010年2月の地震(約50cm沈下)

(3) 2013年12月

写真-3 クライストチャーチで液状化した住宅地の対応の仕方

このほか、海外の復興事例を2つほどあげてみる。トルコのアダパザル市では1999年トルコ・コジャエリ地震の際、液状化や震動に起因して多くの建物が壊れ、街全体を移す計画が持ち上がった。筆者が学会の調査団で行ったときに、実際に場所の選定作業も行われていた。ただし、結局街は移されなかった。ニュージーランドのクライストチャーチ市では、東日本大震災の17日前に大きな揺れに襲われ、広範囲にわたって液状化した。その面積は東西約7km、南北約8kmの範囲内の約60%もあり、しかも東京湾岸と同様に住宅地として使用されている地区に該当した。このため、写真-3(2)に示すように数多くの家屋が沈下し傾いた。この地震は実はその約半年前の2010年9月に発生した地震の余震であり、9月の余震でも広い範囲で液状化し、この家は写真-3(1)のように約20cm沈下していた。さらにその後も2、3回の余震で液状化した。このように液状化によって甚大な被害が発生した地区はレッドゾーンとして指定され、集団移転が行われた。写真-3(3)は2013年の12月に撮影したものであるが、この地区の家はすっかり取り壊され野原になっていた。後述する我が国の復興とはまるで異なる考えがとられた。

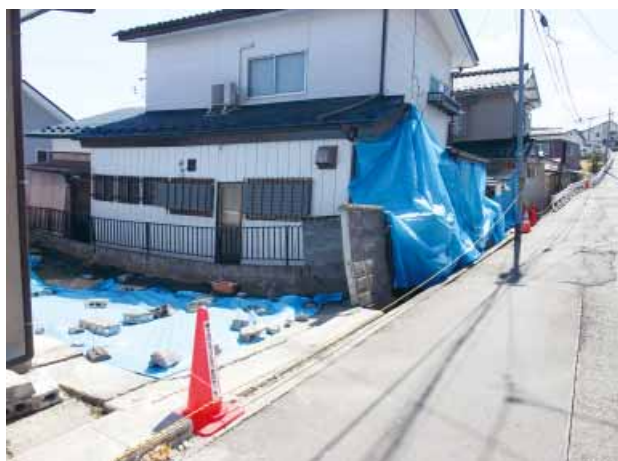
写真-4 1978年宮城県沖地震で被災した後に抑止杭と集水ボーリングで滑動崩落対策をしていた宅地で東日本大震災の際に発生した変状

76戸の住宅が被害を受けた。これが我が国において地震時に大規模な造成宅地で被害を受けた初めての事例といえるであろう。続いて1978年の宮城県沖地震では、仙台市の谷を埋めて造られた盛土の崩壊により多くの住宅が大きな被害を受け、造成盛土地の被害が注目された。その後、1987年千葉県東方沖地震、1993年釧路沖地震、1995年阪神・淡路大震災、と被害が続くようになってきた。このように被害が続出し始めたのは、1960年代頃から我が国の諸都市で近郊の丘陵地・台地を開発して宅地化することが多く行われてきたためであろう。宮城県沖地震で甚大な被害を受けた仙台市緑ヶ丘では、復旧に当たって滑落崩壊を防止するために抑止杭や集水ボーリングが施工された。2011年東日本大震災では、これが功を奏して緑ヶ丘1丁目では被害が発生しなかった。ところが、3丁目では滑動崩落はくい止めたものの、抑止杭が変形して写真-4に示すように宅地に変状が発生し住宅が被害を受けた。

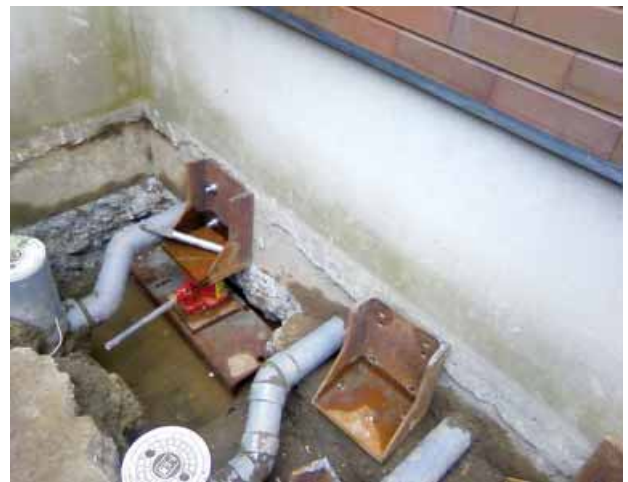
写真-5 液状化で沈下した家を持ち上げている状況(浦安市内)

液状化によって被災した家では、写真-5に示すようにジャッキなどで家を持ち上げて基礎を補修し、水平に載せ直す「沈下修正工事」が各住宅で行われてきた。一戸当たり200~400万円かかったので、一部補助も出された。ところが、沈下修正工事だけだと将来の地震によって再液状化が発生し、再び被害を受ける危険性がある。これに対して、被害を受けないようにするには以下の4つのケースの対策方法がある<sup>5)</sup>。

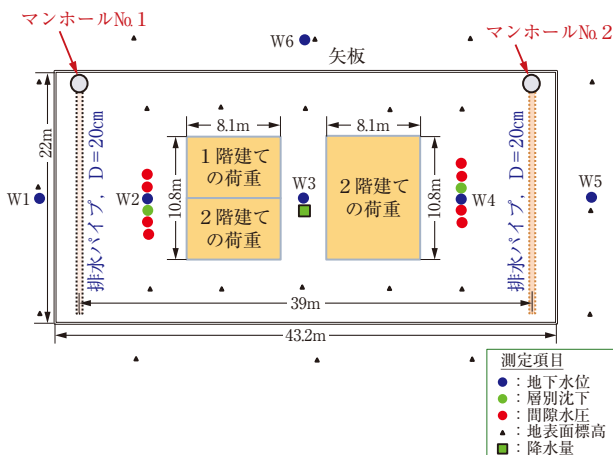
図-4 千葉市における地下水位低下実証実験の平面図 (千葉市の資料<sup>6)</sup>を模式化)

- ① 地下水位は地表から3m程度の深さに下げると、その下部の層が液状化したとしても戸建住宅が大きくめり込み沈下して傾くような被害は発生し難いので、この程度の深さまで下げる（これは被災・無被災住宅の地下水位を比較して結論付けられたが、筆者がイメージしている理由を図-2に示す）。
- ② 地下水位は図-3に示すように、(a)開削工法や推進工法で3m程度の深さに排水管を設置し、これを1カ所に集めて川や海に放水する、(b)浅井戸を3m程度の深さに設置して地下水を汲み上げ側溝などに流す、といった方法で下げる。
- ③ 排水管を道路下に40m程度の間隔で設置するだけで、図-4、5に示すようにその間の宅地の地下水位も十分に下がるので、特に宅地内に枝管の排水管を設置しなくてよい。
- ④ 東京湾岸の埋地地などでは地表面の標高が+3~+4mと高く、地下水位を地表面から3m程度の深さに下げても海水面より高くなる。したがって、汲み上げる地下水は雨水が地盤内に浸透してきたものだけで、汲み上げるべき地下水位の量は多くない。例えば降水量の半分程度と想定しておくだけでよい。
- ⑤ 液状化対象層の下部に軟弱な粘土層が厚く堆積して

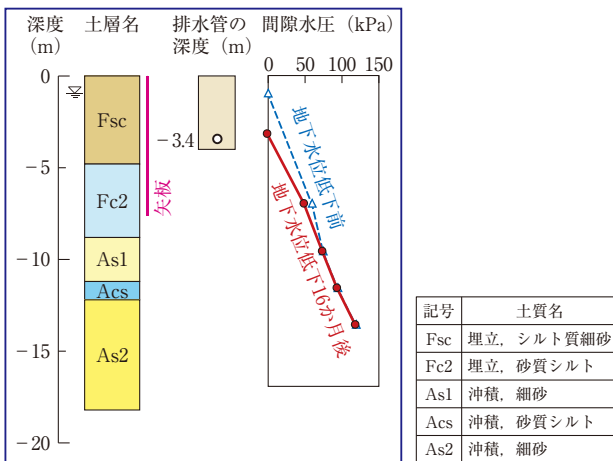
図-6 地下水位低下に伴う間隙水圧分布の変化の測定例 (千葉市の資料<sup>6)</sup>を模式化)

いても、地表面から3m程度の深さまで地下水位を下げるだけでは有害な地盤沈下は生じない。理由としては、(a)図-6に示すように表層の地下水位を下げた場合に、下がる間隙水圧は深さ方向に一定値ではなく、深くなると変化しない、(b)軟弱粘性土といえども、浅いところでは少し過圧密になっていることが多い、といったことがあげられる<sup>5)</sup>。

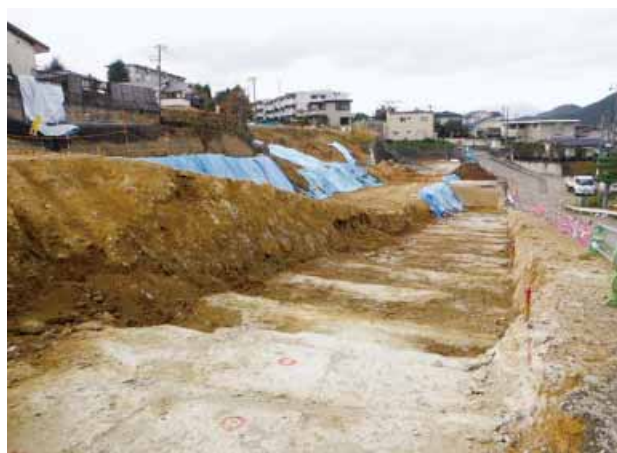
写真-6 折立5丁目の工事状況

れてきた。これは、盛土上に10戸以上の家屋が存在する区域で、滑動崩落によって道路や避難地などに被害が及ぶおそれがある場合に適用され、再度災害防止のために公共事業で行われた事業である。仙台市では、この事業が160地区に適用された。具体的な対策工法としては、各地区の撤去状況や地盤条件などに応じて、抑止杭工（鋼管杭、矢板併用）、網状鉄筋挿入工、固結工、アンカー工、鉄筋挿入工、暗渠工が用いられた<sup>9)</sup>。全体の滑動崩落だけでなく、ひな壇の変形に対しても対策が施された点に特徴がある。図-7に仙台市によって描かれた折立5丁目の対策工断面図の下流部の2/3を模式化したものを、また写真-6に工事風景を示す。ここでは全体の滑動崩落は各ひな壇部の基礎部に設置した固結工によって抑止し、固結工は基盤岩に定着させるようにされた。さらに、各ひな壇の変形は擁壁背面を固化材盛土工や網状鉄筋挿入工で抑止するようにされた。

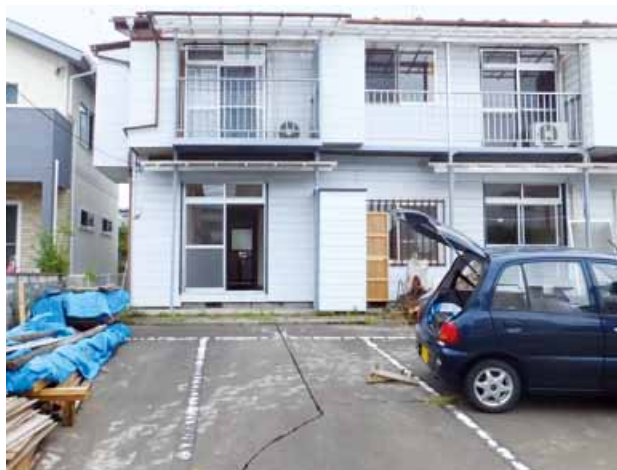
写真-7 切盛境界の段差による被害事例

このように、造成宅地滑動崩落緊急対策事業が適用された地区では滑動崩落・変形被害に対して対策が施されたが、表-2に示されるように、滑動崩落はしなくても沈下による被害も多く発生している。このうち液状化によって沈下・傾斜した家屋に関しては、地下水排除工で地下水位を下げた範囲の外に対して対策は施されていないことになる。また、写真-7に示すような切盛境界で生じた段差によって被災した家屋に対しても対策が施されていない。これらは今後の課題と考えられる。
