平成 1 7 年度研究報告書

# 地震時における急傾斜地の 危険度評価法の調査研究

豊橋技術科学大学・建設工学系・助教授

東三河地域防災研究協議会  
(研究提案市：豊川市)

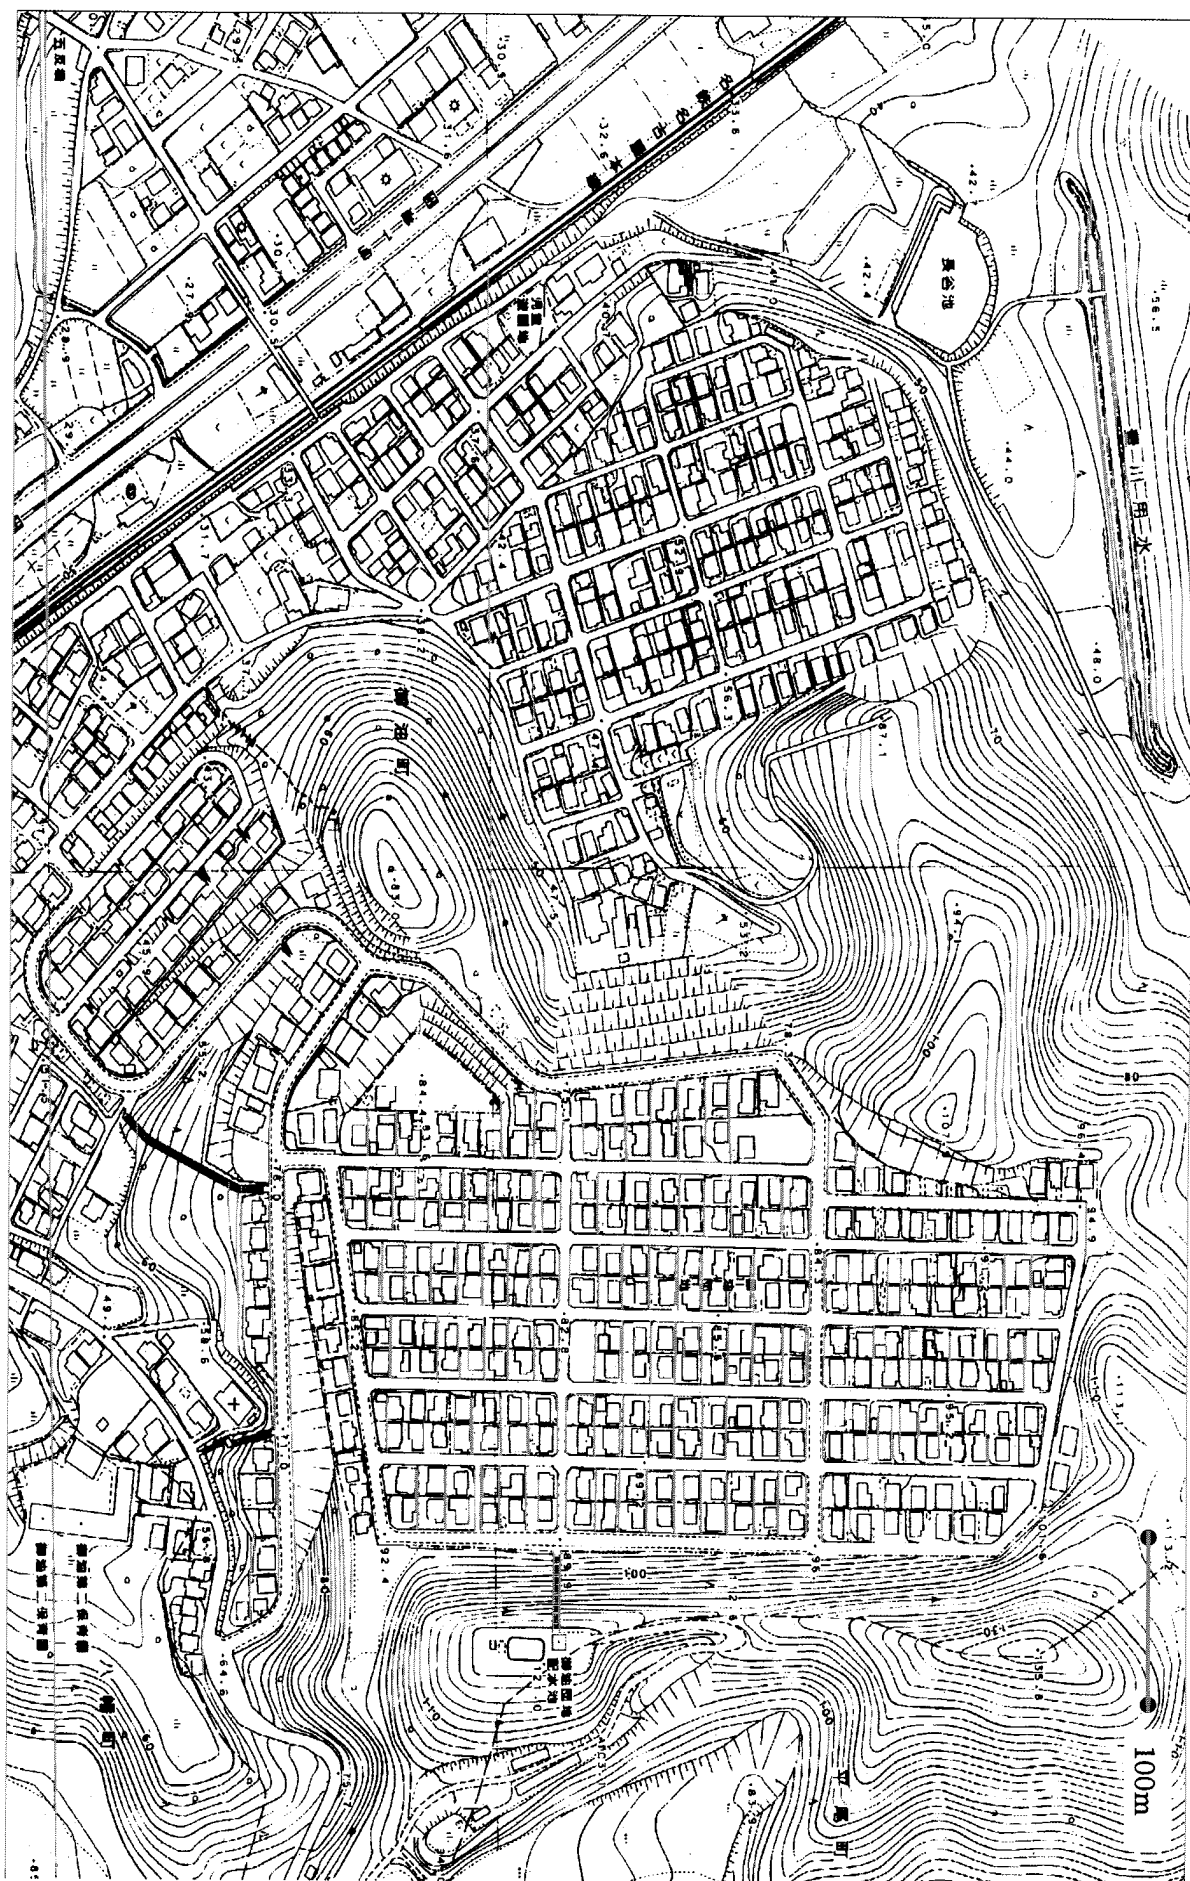
图 2.1.1 豊川市御油団地平面図：国土地理院

図2.1.1は豊川市御油団地の平面図である。住宅地は南北に約500m 東西に約200mであり、西側には高さ約30m 長さ約60の長大盛土斜面を有している。

住宅地の背後（北東部）には山地が迫っている。一般的には、沢地形では沢を囲む山地の頂点を連ねた領域（流域）における降水が沢水や地下水の供給源と考えることができる。図 2.1.1 には中宅地の周辺地形の起伏の頂点を連ねたら配水線を破線で示している（図における宅地の東側と南側の一部）。これによって認められる住宅地の流域面積は北東部の沢を考慮してもそれほど広くなく、大量の沢水および地下水浸透流が存在するとは考えにくい。しかし、西側斜面の舌端部には地形から予想されるよりも大量な地下水の流出が認められる。このことは、単に流域における降水のみが沢水や地下水の供給源ではなく、周辺の山を地下水として伏流して通過して浸入する地下水が相当量存在していると考えられる。

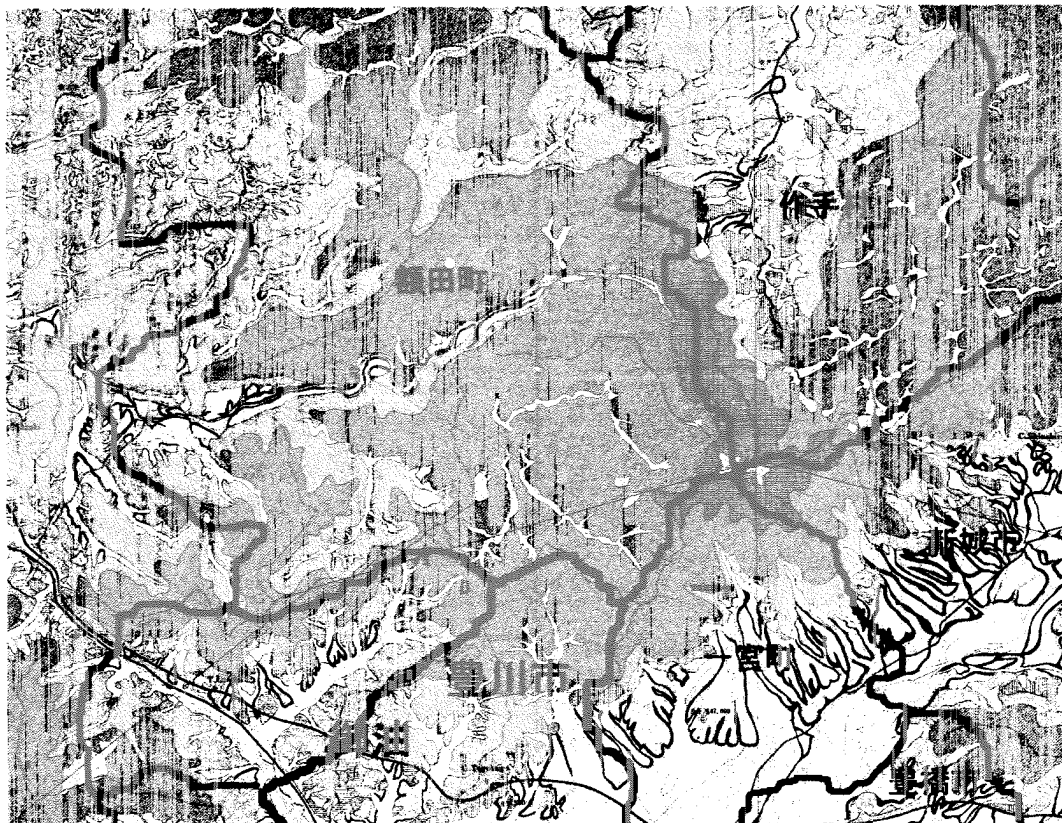
図 2.2.2 地形分類図； 愛知県土地分類基本調査 御油 国勢調査 1976 年

図2.1.2 および2.1.3の地形分類図から、御油団地は観音山地の外縁に位置している。地形地域区分では小起伏山地（起伏量 400～200m）と扇状地・勾配の急な谷底から構成される沢地形となっている。御油駅から住宅地に至る地域には急坂が多く、また、北部および東部には山地が迫っている。

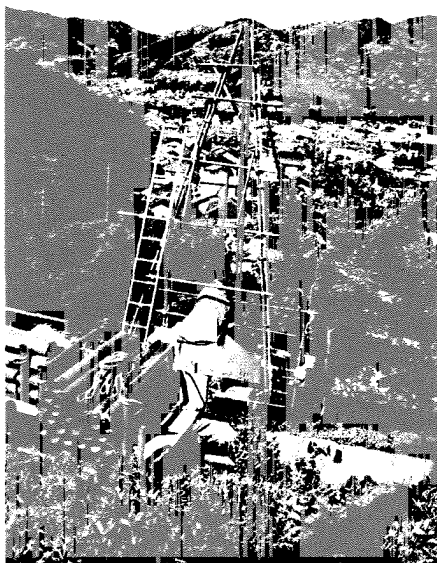
写真 3.2.1 ボーリング装置

以下に、ハイドロリックフィード式ボーリング機械の特徴を述べる。

- 1) 回転と給進を別々に操作でき、給圧、給進もフィードコントロールバルブの操作で簡単にできる。
- 2) ビット荷重は油圧ゲージを見ながら適切な荷重をかけられ、掘進中の地質変化は油圧ゲージの変化から察知できる。
- 3) 低速から高速までの回転が得られるので、メタルクラウンでもダイヤモンドビットでも使用できる(通常 150~1000rpm のものが多い。)
- 4) 油圧機構をもっているので、スライドベースやオイルチャックなどの機構を取り付けることができ、そのため深掘りや大孔径ボーリングにも適用することができる。
- 5) 他のフィード機構に比べてやや複雑であるので、操作に慣れるまでには多少の訓練を要する。また、取り扱いや整備の不良などから機械の故障が起きますと、現場では修理できない部分もある。

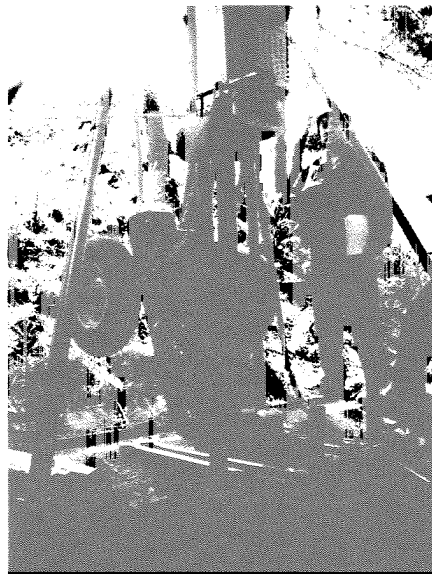
写真 3.2.5 オートマチックラムサウンディング装置

この試験はハンマーの質量が 63.5kg, 落下高さは 50cm であり, 貫入量 20cm 毎の打撃回数を測定する。周面摩擦を補正するためのトルクの測定は, 打撃回数が 5 回を越す場合は 20cm ごとに, 5 回以下の場合はロッド接続時(1m 毎)に, ロッドを時計回りに 2 回転させて行った。
