# 平成28年(2016年)熊本地震

## 速報 (Ver.3)

平成28年5月11日

基礎地盤コンサルタンツ株式会社

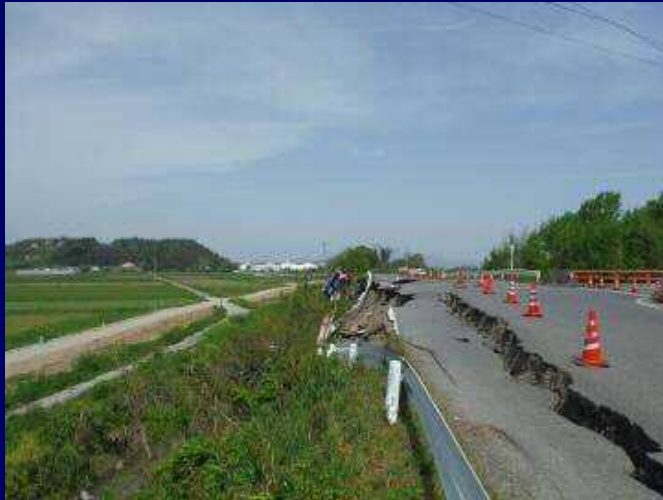
乙女橋左岸の法面崩壊(前震後)

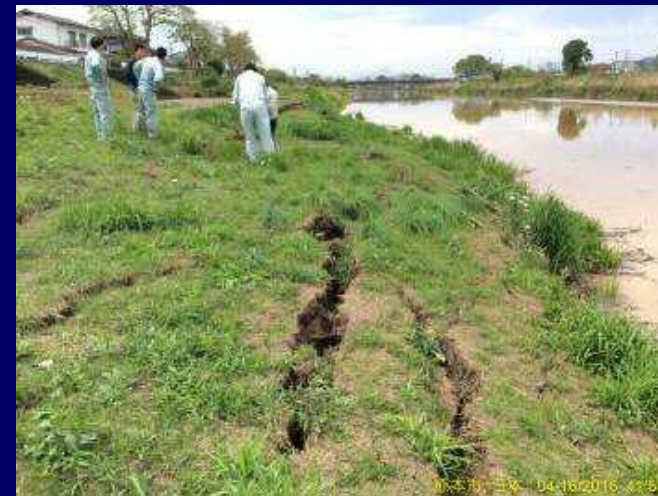
木山川左岸の変状(本震後)

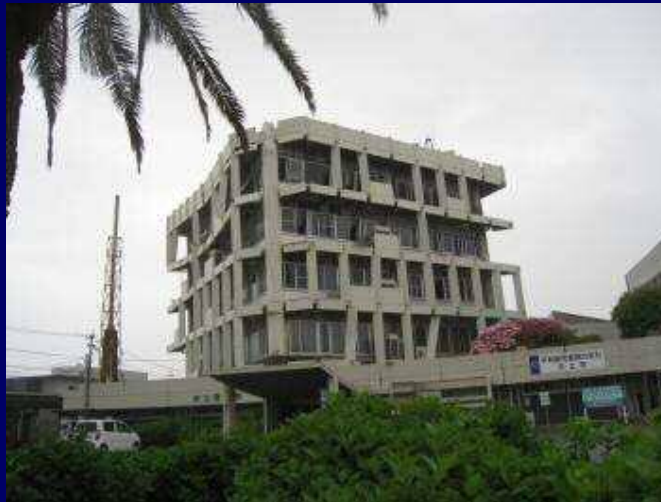
宇土市役所庁舎の被害

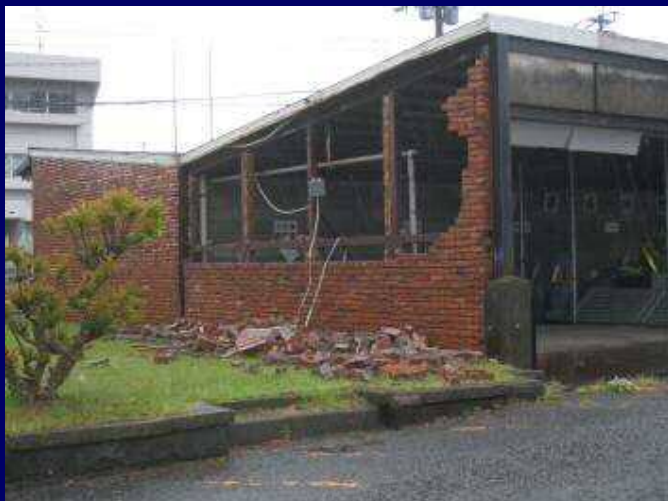
レンガ壁車庫の被害  
(宇土市役所)

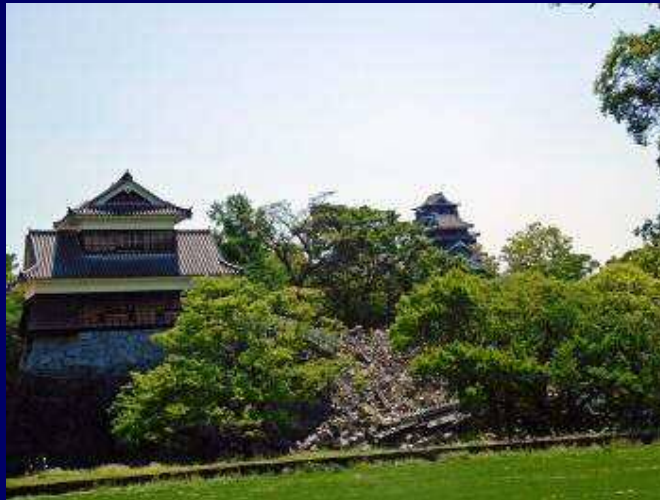
熊本城戌亥櫓付近の石垣と櫓の崩壊
