# 平成19年(2007年)新潟県中越沖地震

## 調査報告書

## 地震被害調査

調査期間：平成 19 年 7 月 17 日～7 月 31 日

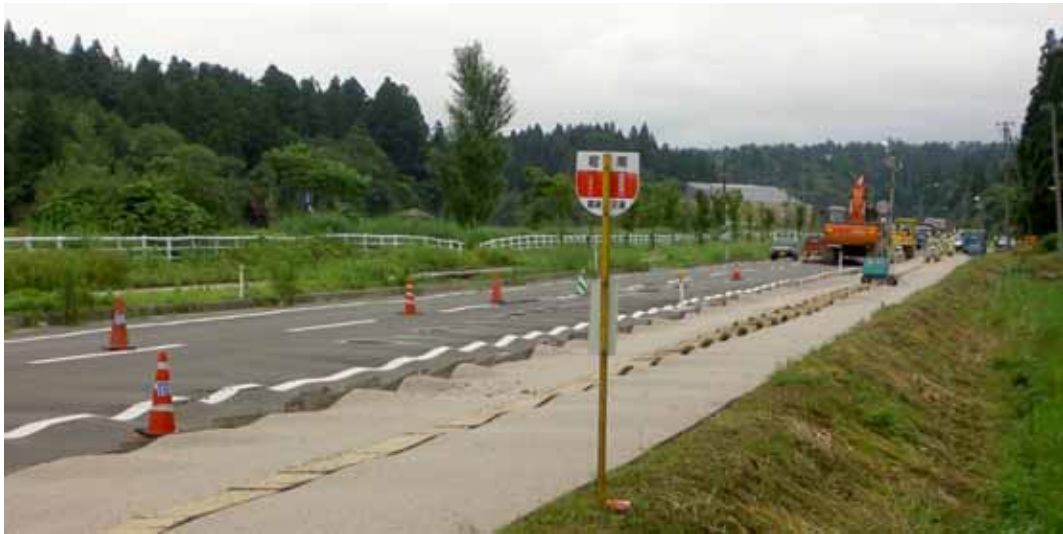
写真4.1.1 路肩から歩道において約2.3mの周期で波状の沈下

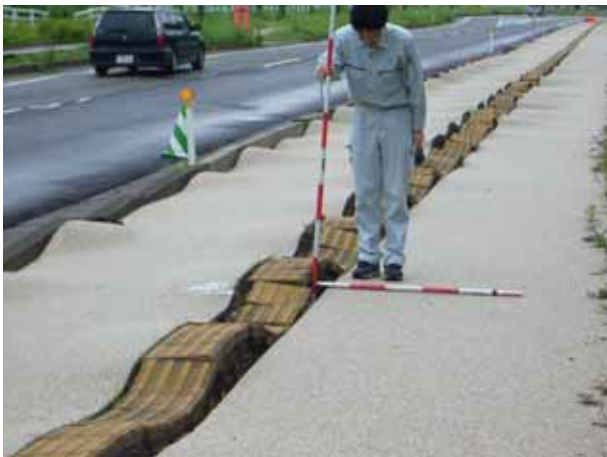
写真4.1.2 起伏は約10cm程度

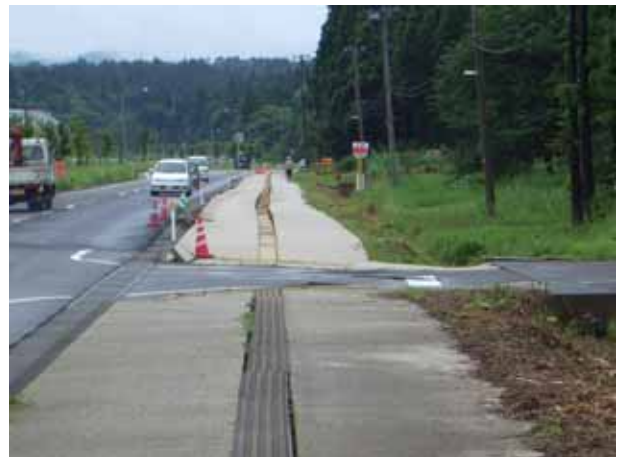
写真4.1.3 変状区間は水平変位も生じた

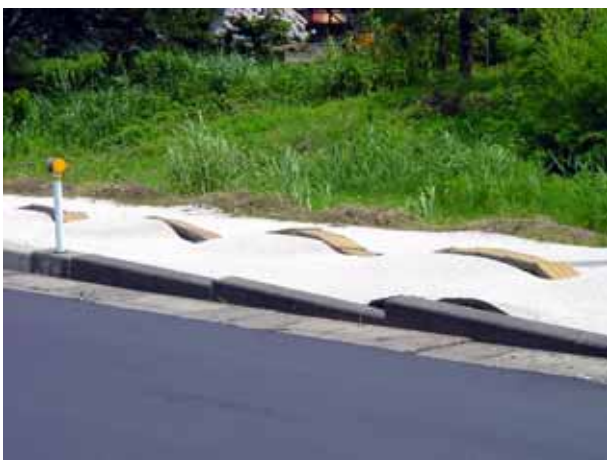
写真4.1.4 縁石も波打ちに対応して傾斜

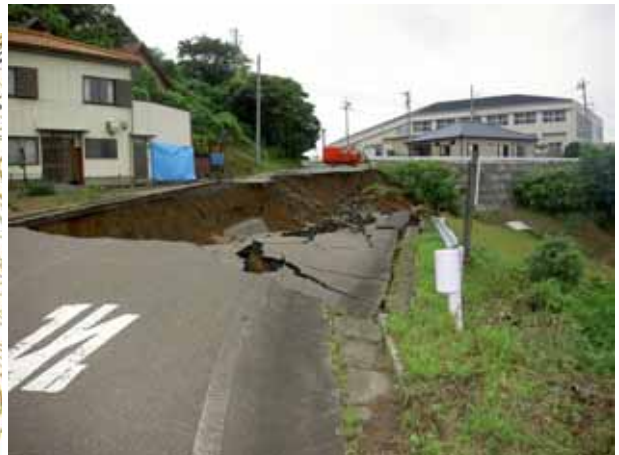
図4.1.2に示す笠島地区における国道8号脇の道路崩壊の状況は、写真4.1.6に示すように路面全体が陥没しており、写真4.1.7のような盛土全体が円弧すべり状になってのり尻から側方に滑動しているのが見てとれる。

図4.1.2の地形図から推測すると、ここの地形は狭い谷部に高さ約10m程度の盛土がなされたように思われる。この高盛土に対して強い地震力が作用したことで基礎地盤を含めたすべり破壊が生じたものと考えられる。なお、のり面や法尻には噴砂等の液状化の証拠は見つかっていない。

写真4.1.6 路面に生じた滑落約1.5m

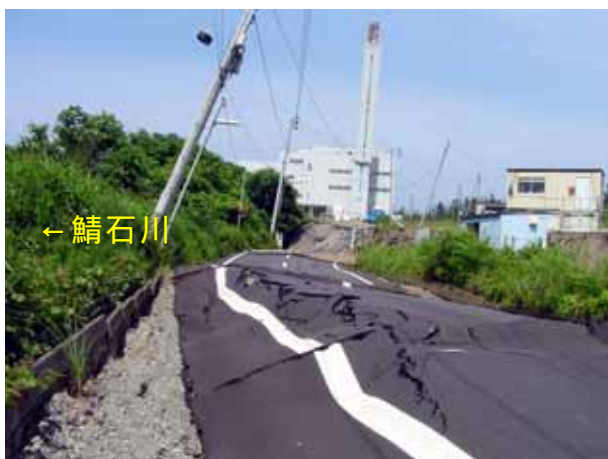
写真4.1.13 道路崩壊箇所東側から見た路面の変状

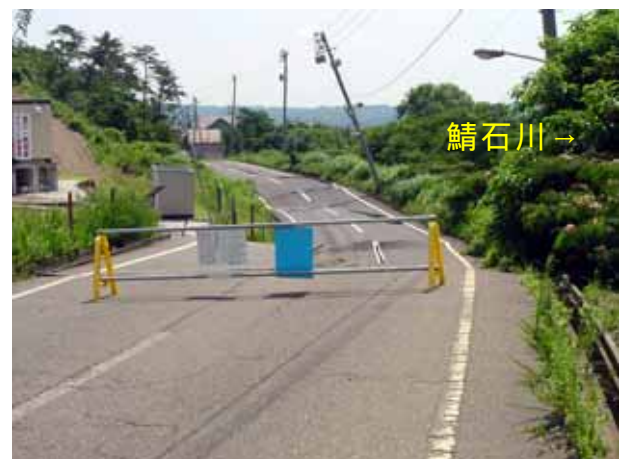
写真4.1.14 道路崩壊箇所西側から見た路面の変状

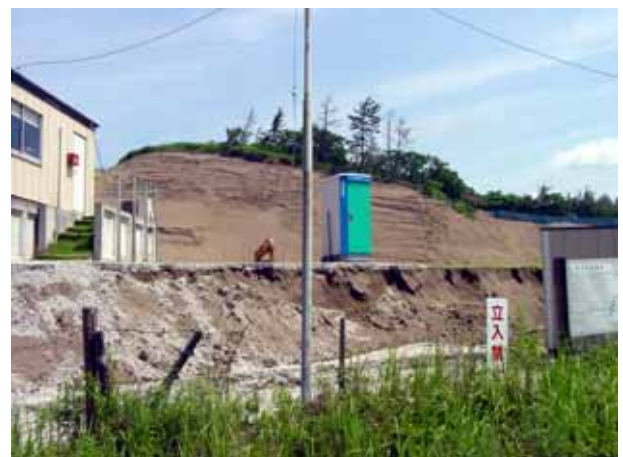
写真4.1.18 道路崩壊箇所東側の道路陥没箇所の断面

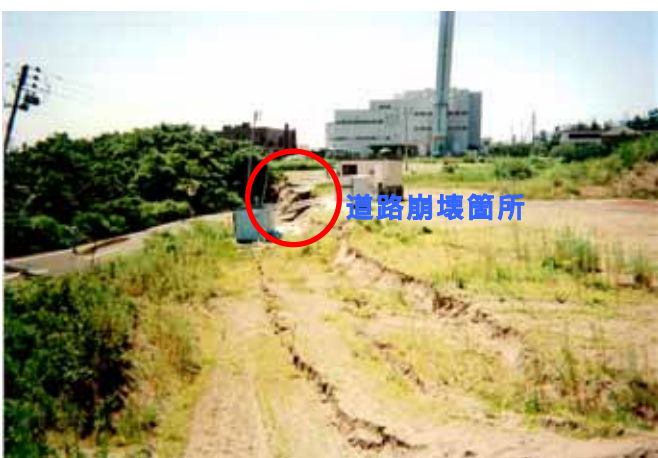
写真4.1.19 道路崩壊箇所をって一直線に続く段差

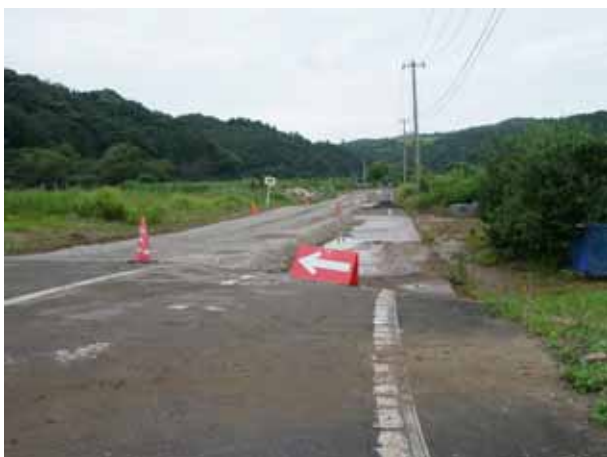
写真4.1.21は、湿地上を通る平坦な道路が約0.5m程一様に沈下しており、応急的に片側のみ盛土復旧が施されている。写真4.1.22は、路面の沈下とともにガードレールの支持ボールの大部分が地中に陥没している。

写真4.1.21 湿地帯を通る道路の沈下

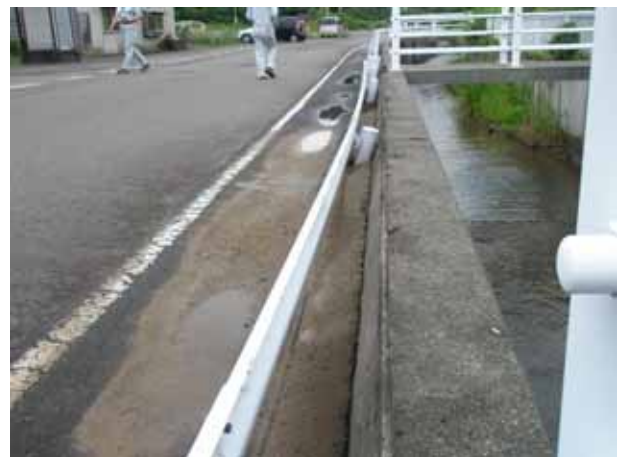
写真4.1.22 路面の沈下とガードレールの支持ボールの陥没

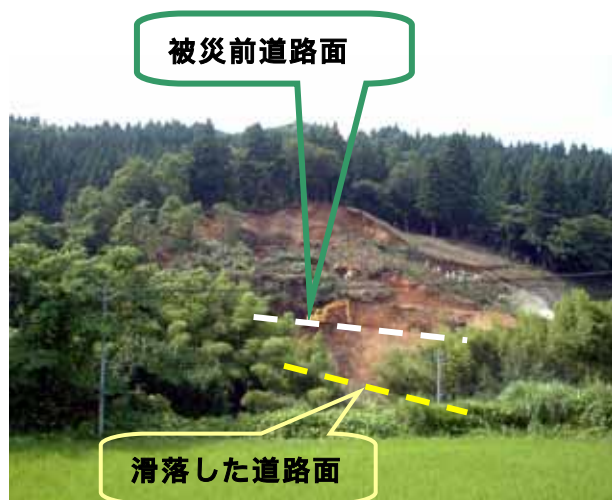
写真4.1.23に見られるように、当該地の被災は道路の北西側斜面が崩壊したことにより、写真4.1.15の状態を巻き込んで斜面下の川まで約10mほど滑落している。写真4.1.24には、斜面上に約2mの滑落崖が2段ほど明瞭に残っている。見た限りでは、崩壊土は火山灰のような細粒の土で、岩塊などは見られなかった。写真4.1.25～27は滑落した道路の残骸である。道路下の谷には小さな川が流れており、そこを崩壊土が埋没したため、川水が堪水していた。

写真4.1.23 滑落斜面現場遠景

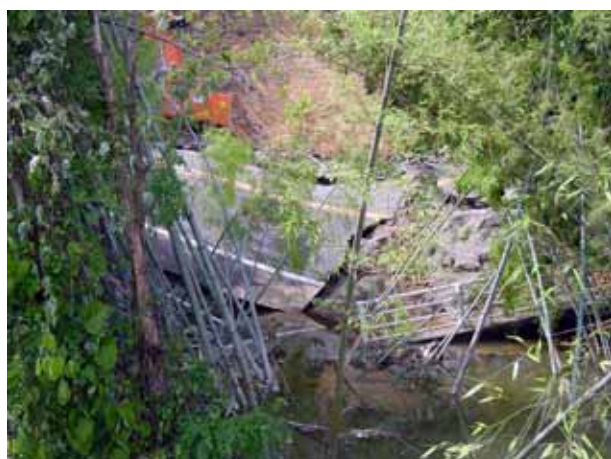
写真4.1.25 滑落した道路面

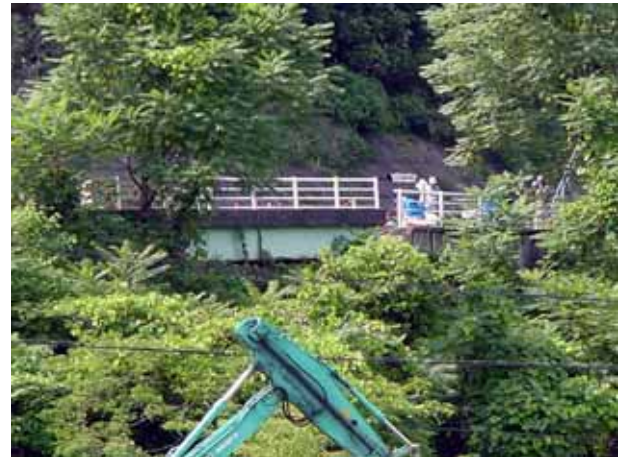
写真4.1.28 滑落地点東側の橋梁取り付け部の沈下

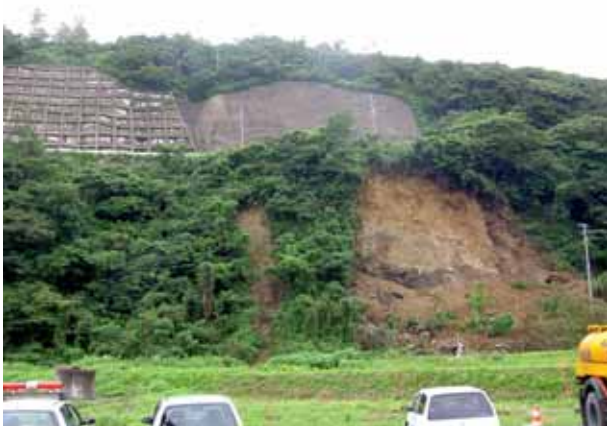
写真4.1.29～30は国道8号からJR青海川駅に通じる道路で、斜面崩壊が起こってJR信越線の線路を埋没した現場付近の道路擁壁の様子である。写真4.1.29では、道路の下は崖は表層崩壊が起こっているが、道路上部の擁壁は一見したところ被害は認められなかった。

写真4.1.29 斜面の表層崩壊と無被害の道路擁壁（青海川）

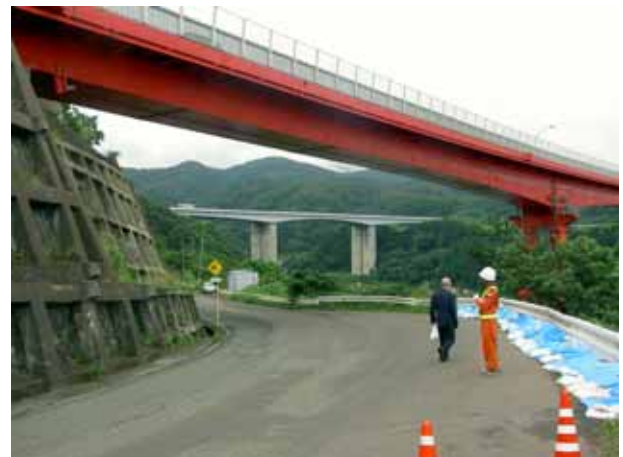
写真4.1.30は擁壁とともに国道8号の米山大橋（手前赤色の橋梁）と背後の北陸自動車道の橋梁を撮影したものであるが、道路の路肩はやや変状していたものの、擁壁は無被害であった。また、橋梁についても被害が生じているようには見えなかった。

写真4.1.30 無被害の道路擁壁と橋梁（青海川）

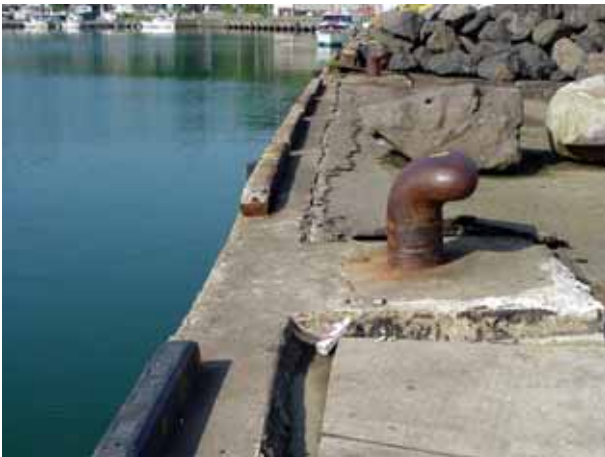
柏崎港（柏崎地区）の西側に位置する西埠頭は、写真4.2.2に示すような古い岸壁であるが、一部改修が行われていて柏崎市観光交流センターの船着場となっている。写真4.2.3～6は岸壁の被害の様子を示したものである。岸壁が前面にはらみ出し、岸壁背後が沈下したり亀裂が発生するといった被害を受けている。写真4.2.7～8は埠頭先端の岸壁隅角部の被害の様子である。岸壁が前面にはらみ出すと、このような隅角部はどうしても開口してしまうようである。これらの被害形態は、岸壁では一般的に見られるものである。

写真4.2.3 物揚場の岸壁法線のはらみ出し

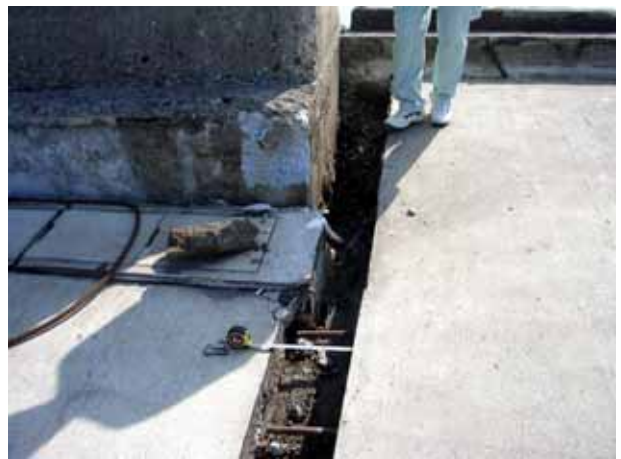
写真4.2.6 岸壁のはらみ出しによる床板ブロックの開口

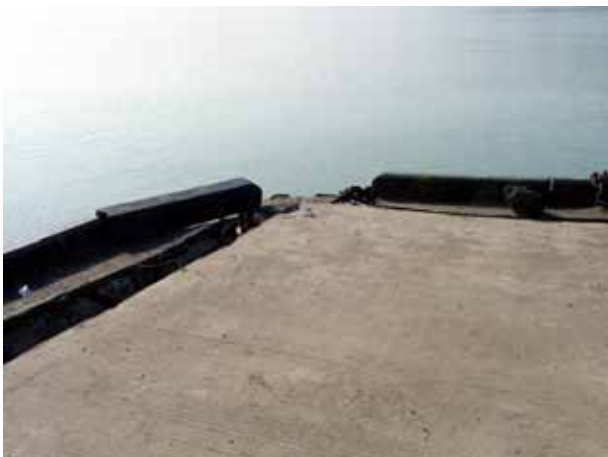
写真4.2.7 埠頭先端の隅角部の開口

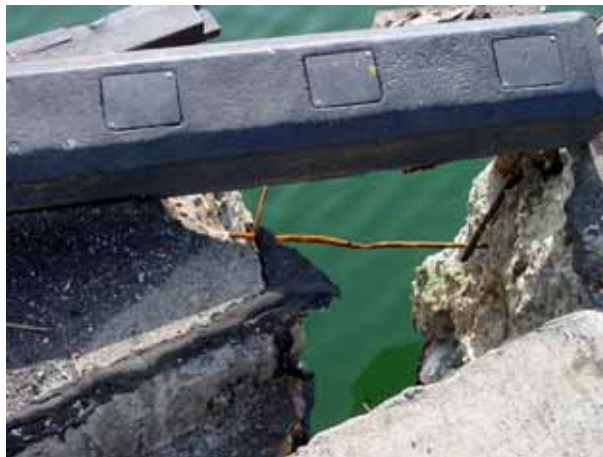
写真4.2.8 同左 隅角部の近景。岸壁のはらみ出しによって隅角部が開いた。

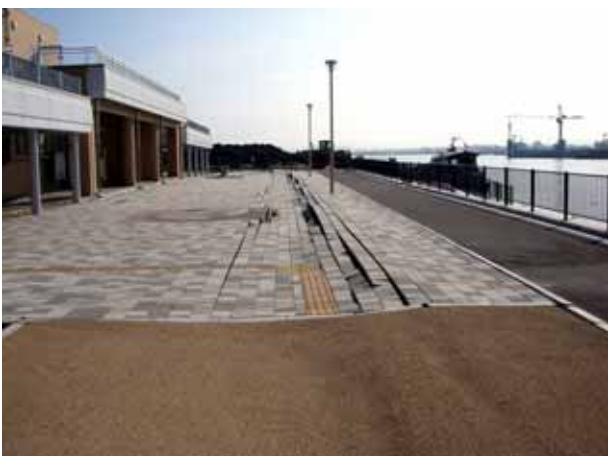
写真4.2.9～12は観光交流センター付近の被害の様子である。岸壁はあまりにはらみ出しているようには見えないが、背後が沈下してインターロッキングがかなり乱れている。この付近では、噴砂があちこちで見られており、噴砂があまり見られない他の地点とは様相が異なっている。

写真4.2.9 観光交流センター前のインターロッキングの乱れ

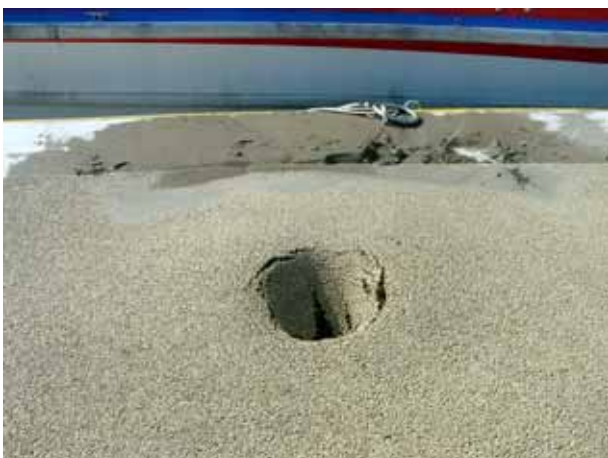
写真4.2.11 観光交流センター前の岸壁背後の噴砂と舗装の陥没

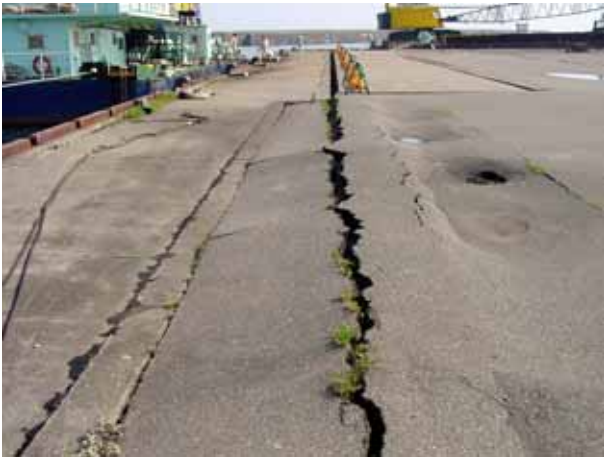
中央埠頭は図4.2.1に示すように、突端が水深-5.5mの岸壁で、両側は水深-4mの泊地となっている。古い岸壁であるので、ほぼ全面にわたってはらみ出しや背後地盤の沈下が生じた。写真4.2.13～15は北西側泊地の岸壁の被害状況である。被災形態は岸壁背後に亀裂が生じているものと、岸壁自体が沈下するものがあったが、この違いは岸壁の構造形式の違いに起因するものと思われる。

写真4.2.13 北西側岸壁の法線沿いの亀裂

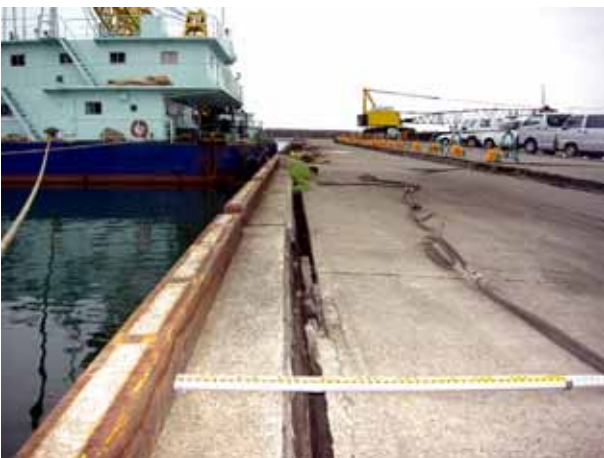
写真4.2.15 北西側泊地岸壁のはらみ出しと背後地盤の開口・亀裂

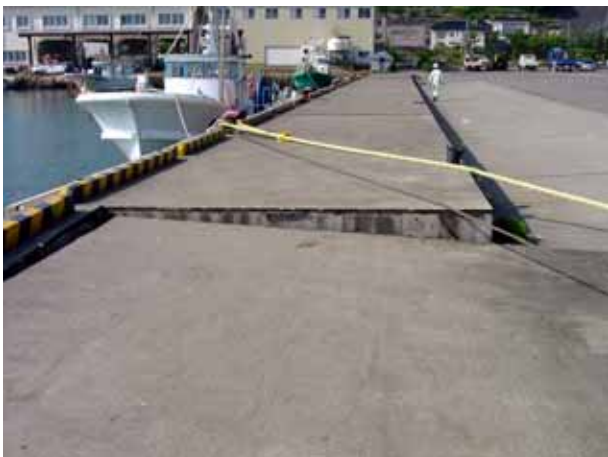
写真4.2.17 南東側泊地岸壁の背後地盤の沈下

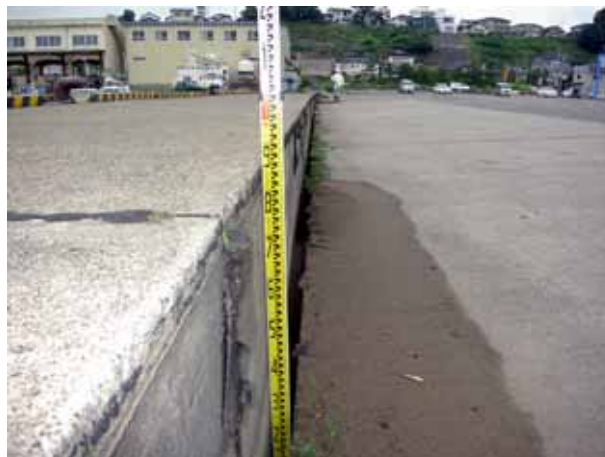
写真4.2.18 同左。南東側泊地岸壁背後の70cmに及ぶ沈下

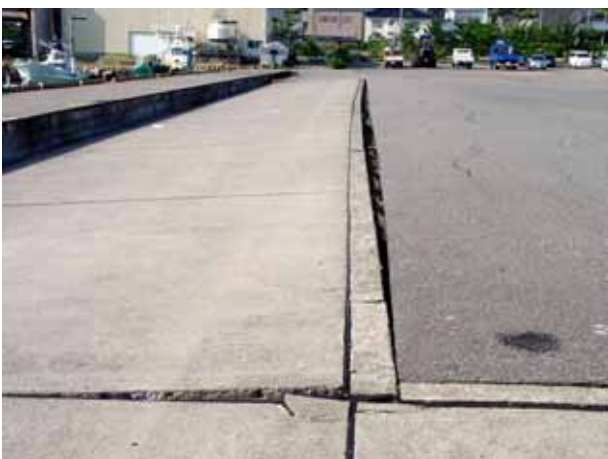
写真4.2.19 岸壁背後の沈下と海側への移動

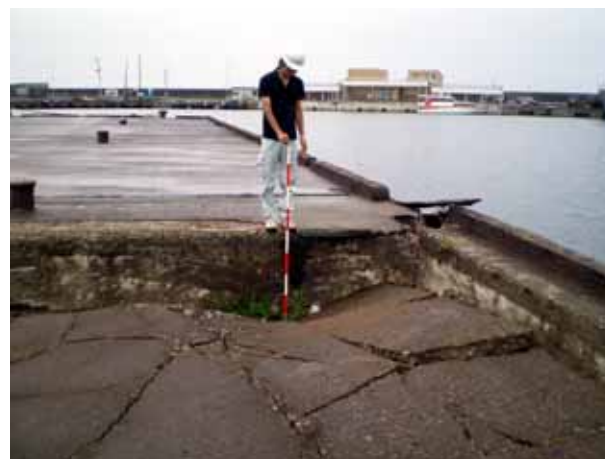
写真4.2.20～21は突端の-5.5m岸壁の被害の様子である。北側と南側の岸壁で被災形態は異なり、北側は岸壁そのものにはほとんど変状が見られないが、背後地盤が沈下しているのに対して、南側は岸壁がはらみ出すとともに沈下している。北側の岸壁は、岸壁前面を覗いて見た限りでは、栈橋形式のような形になっているようであり、そのため岸壁そのものには変状は見られなかったと考えられる。

写真4.2.20 埠頭先端部（北側）の沈下。背後の岸壁は栈橋形式となっているため沈下していない。

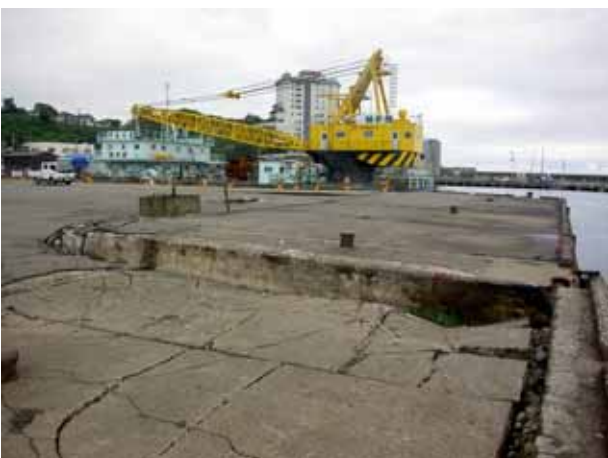
写真4.2.21 -5.5m岸壁のはらみ出しと沈下

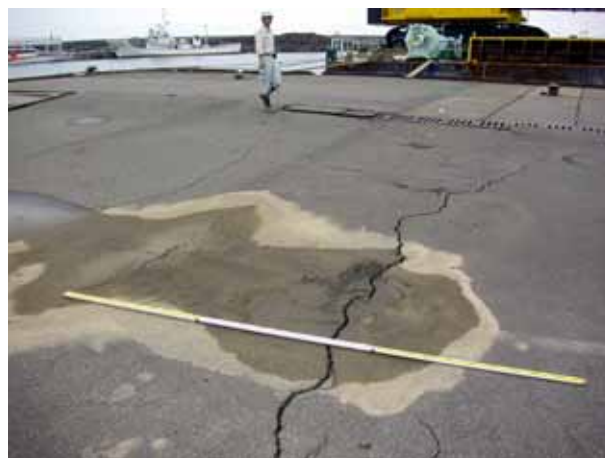
中央埠頭には写真4.2.22に見られるように、亀裂から噴砂が見られた。従って、岸壁の変形に、地盤の液状化が影響していると解釈される。

写真4.2.22 背後地盤の亀裂沿いに噴き出した噴砂

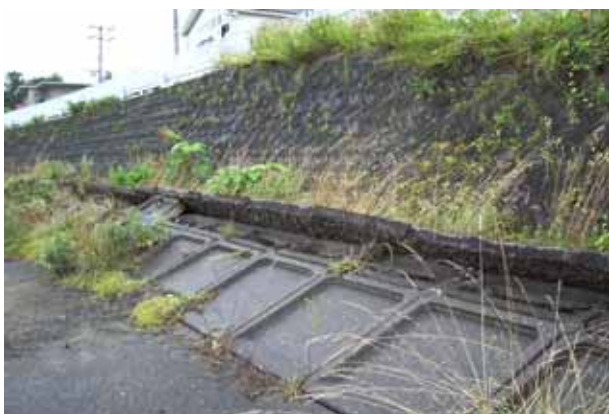
写真 4.3.3 鵜川護岸のり先

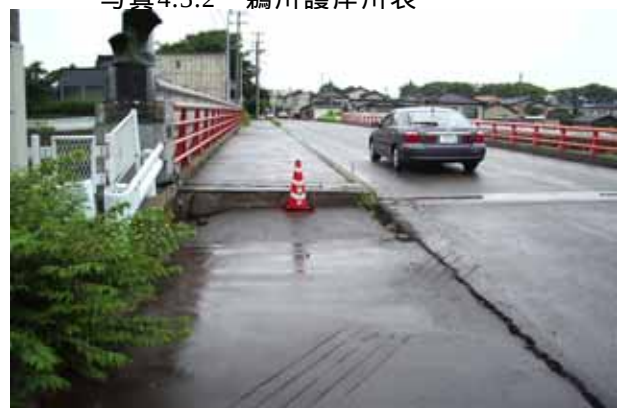
写真 4.3.4 八坂橋橋台付近（左岸）

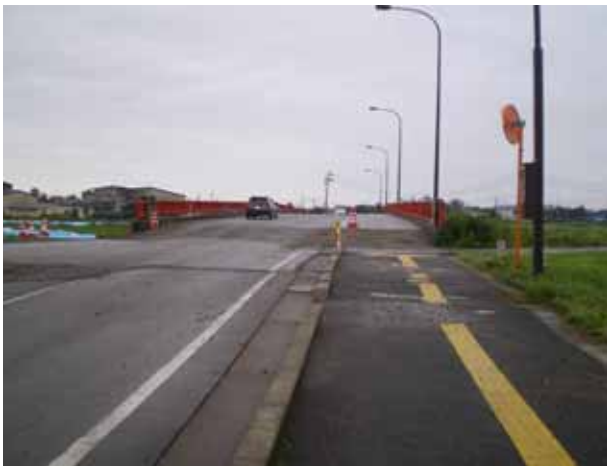
次に、柏崎市橋場町開運橋付近（図4.3.2）で見られた河川施設の被害を示す。写真4.3.5に開運橋左岸の橋台部分を示すが、最大70cm程度の段差が見られた。橋台付近の下流側堤防を見ると写真4.3.6～7に示すように、堤内地側に引かれるように沈下していた。写真4.3.7には樋管の連絡橋（緑色）が傾斜しているのが認められる。茶色の小屋の下には樋管が敷設されているが、写真4.3.8～4.3.9に示すように樋管の継ぎ目に開きが生じ、そこに堤防の土砂が落ち込んで穴が生じていた。堤防上流側（写真4.3.10～11）や堤内地側（写真4.3.12～13）には埋設物の抜け上がりや地盤の液状化による噴砂の跡が所々に見られた。

写真4.3.5 開運橋左岸橋台取付部の段差の補修跡

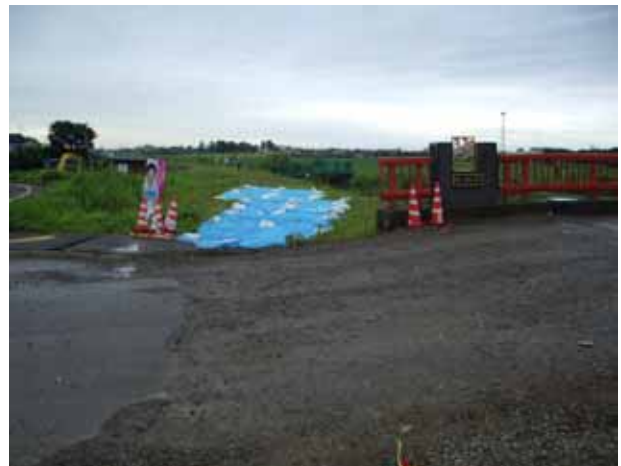
写真4.3.6 開運橋左岸下流側

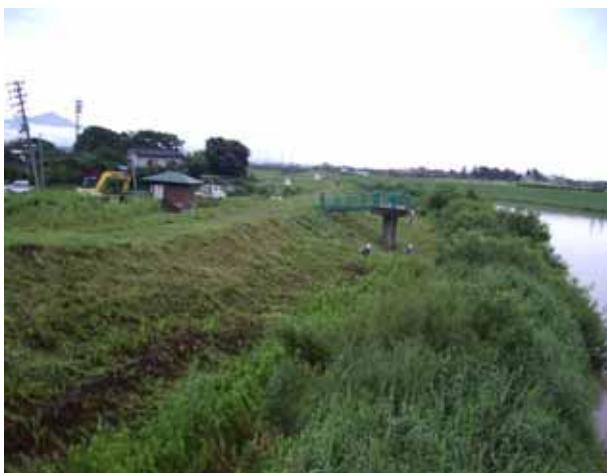
写真4.3.7 開運橋左岸下流側

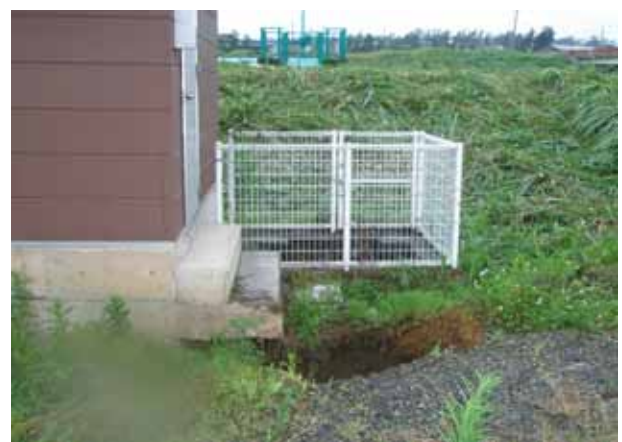
写真4.3.8 開運橋左岸下流側の穴

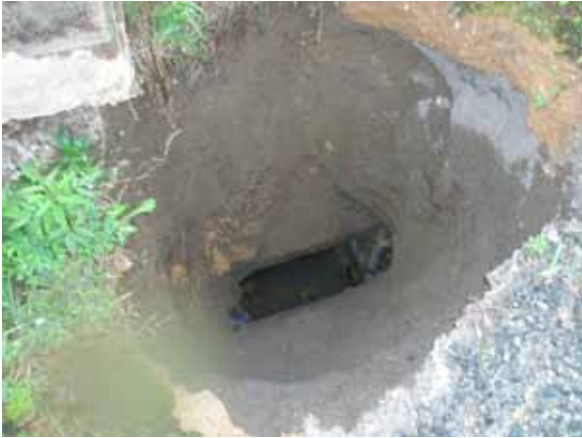
写真4.3.9 樋管の継ぎ目が開き、堤防土砂が流入し、穴ができていた

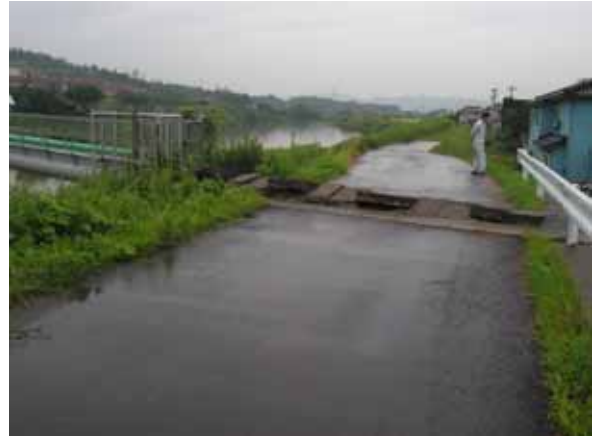
写真4.3.10 堤防に埋設されていた管の抜け上がり

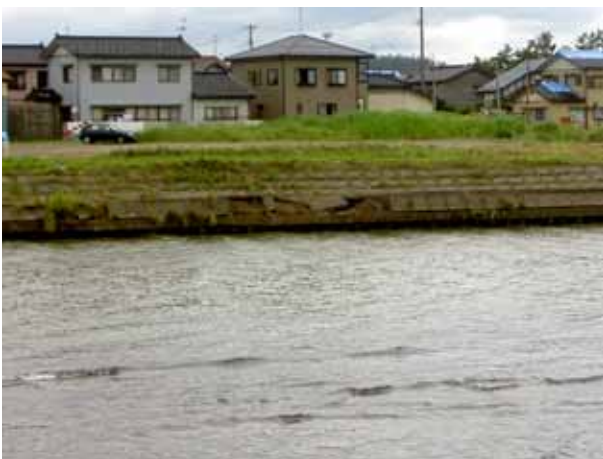
図4.3.3に示す柏崎市の鯖石川河口の河川堤防でも護岸のブロックの破壊が見られた。写真4.3.11～13は護岸の被害の様子である。

写真4.3.12 鯖石川河口右岸側の護岸ブロックの破壊

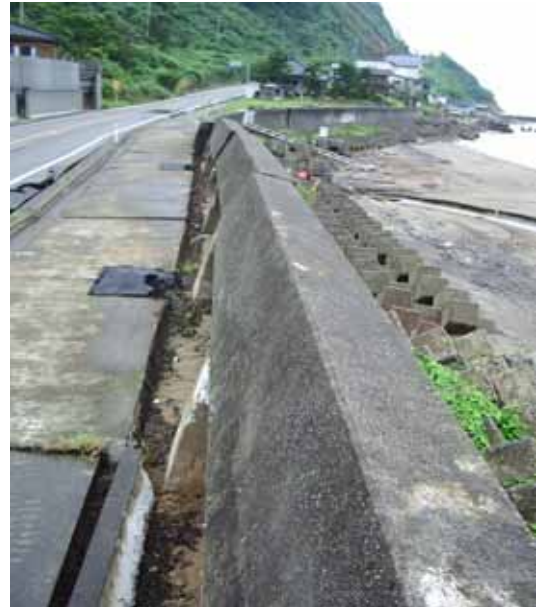
写真4.3.14 防潮護岸の傾倒

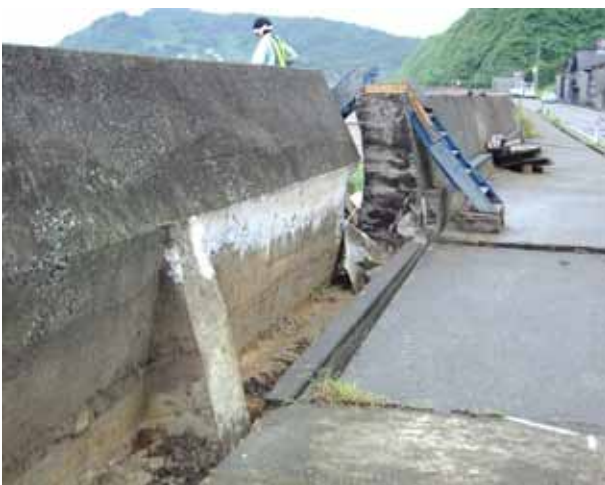
写真4.3.15 防波堤のせり出し

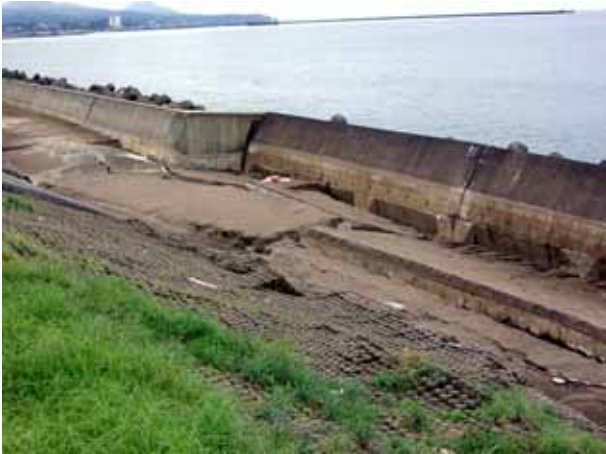
断すると、護岸の傾斜は最大10度程度には達していると推定される。写真4.3.18に示すように、護岸背後は大きく沈下し、砂が大量に噴き出ている。図4.3.6に示したように、護岸の背後は高さ5m程度の堤防があるため、常に水平土圧が護岸に作用しているが、地震の際には地震慣性力の作用と共に、地盤の液状化によってさらに水平土圧が増加した結果、護岸が大きく前傾したものと推定される。護岸背後の地盤沈下は、液状化による過剰間隙水圧の消散に伴う圧密沈下だけではなく、護岸の前傾による影響も含まれていると考えられる。また、写真4.3.23に示すように、テトラポッドの先端が破損しているものが見られた。この被害は地震動によりテトラポッドどうしが衝突したためかもしれない。

写真4.3.17 護岸の前傾と背後の噴砂

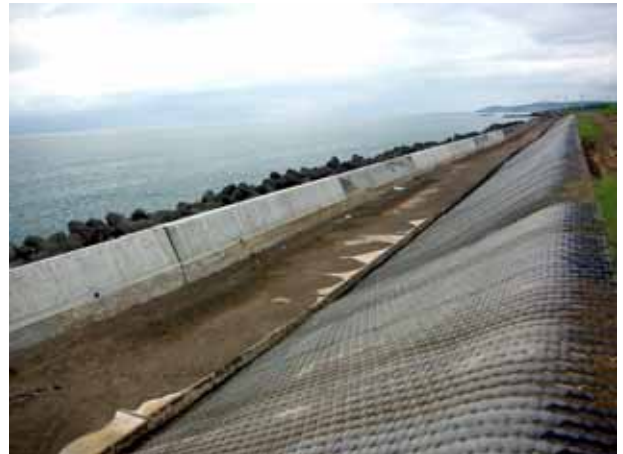
写真4.3.18 一面に噴出した護岸背後の噴砂

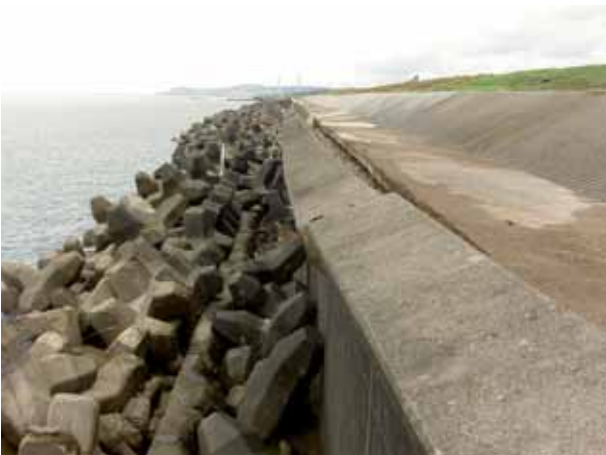
写真4.3.19 大きく前傾した護岸と背後の噴砂及び先端が破壊したテトラポット

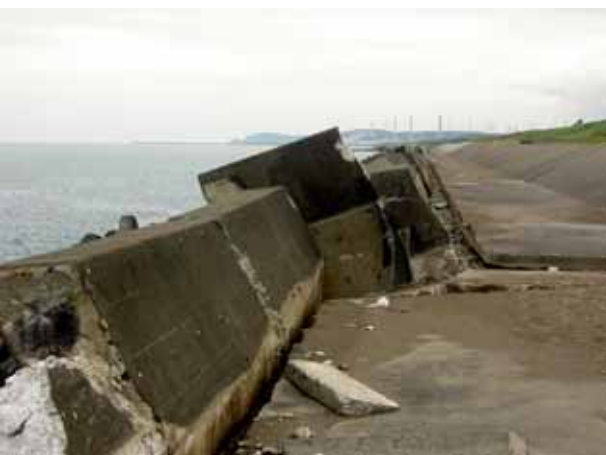
写真4.3.21 大きく前傾した護岸（階段部）

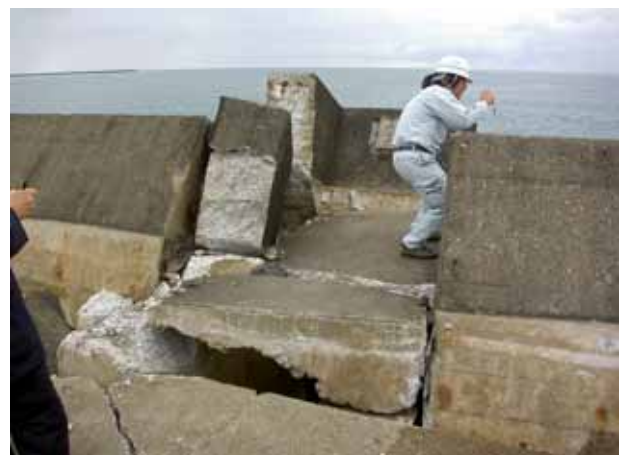
写真4.3.22 大きく前傾した護岸（階段部）

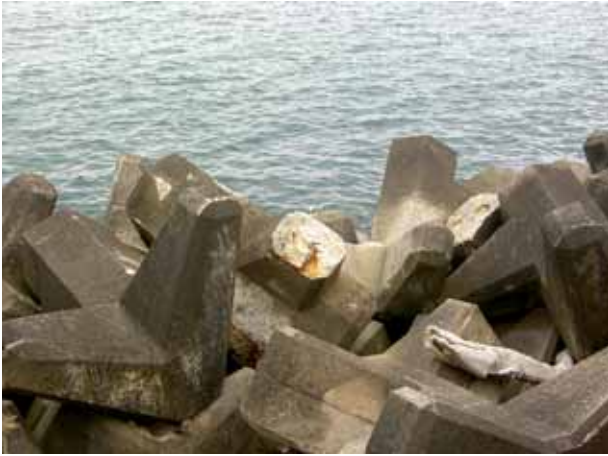
写真4.3.23 先端が壊れたテトラポッド

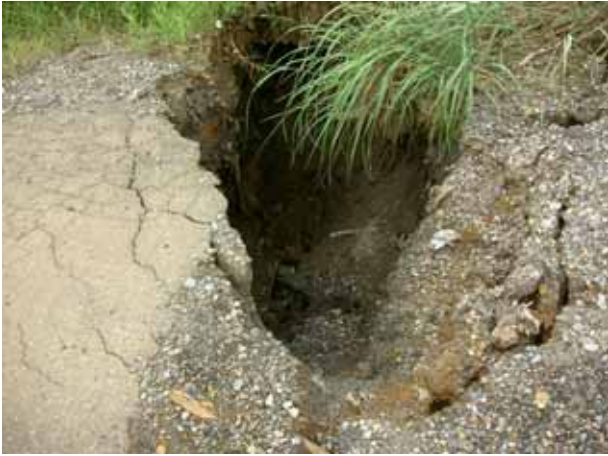
写真4.3.24～28は堤体の被害状況を示したものである。堤防の天端は大きな被害はないが、のり面及び小段では大きな亀裂が何本も発生しており、堤防が全体的に下方に滑ったような様相を示している。また、写真4.3.29～32のように、深さ1m程度の陥没孔が複数見られた。陥没孔の底には樋管が開口しているのが認められ（写真4.3.30）、液状化して泥状になった土砂がそこから流出して陥没したのではないかと考えられたが、樋管の出口（写真4.3.31）には、そのような土砂流出の痕跡が見られなかった。堤防の内陸側のり尻付近にも、写真4.3.33に示すように、大きな亀裂が見られ、付近には写真4.3.34のような噴砂が認められた。

写真4.3.29 海岸堤防小段で見られた陥没孔

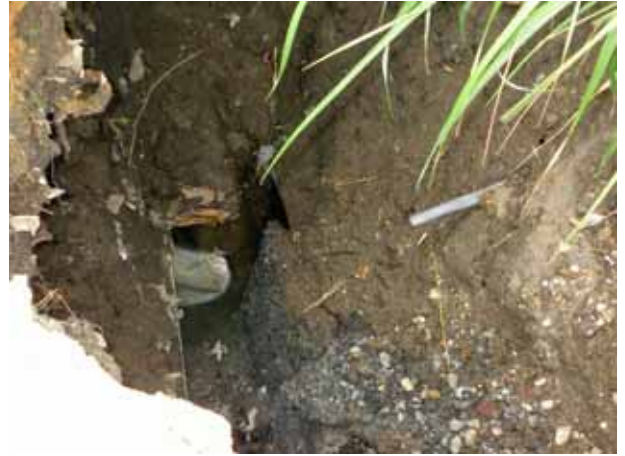
写真4.3.30 同左。陥没孔の底に見える樋管の開口

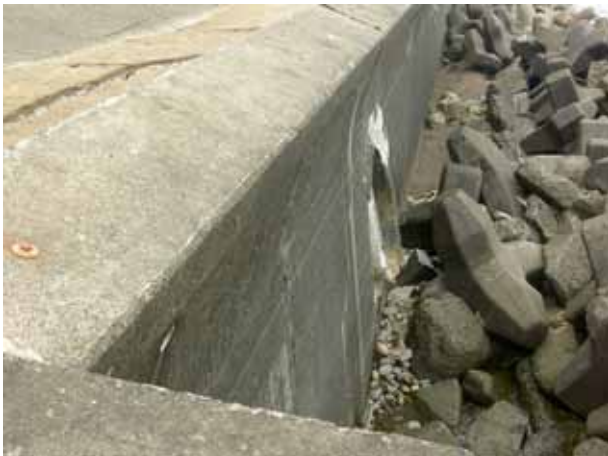
写真4.3.31 同上の樋管の出口。土の流出は見られない

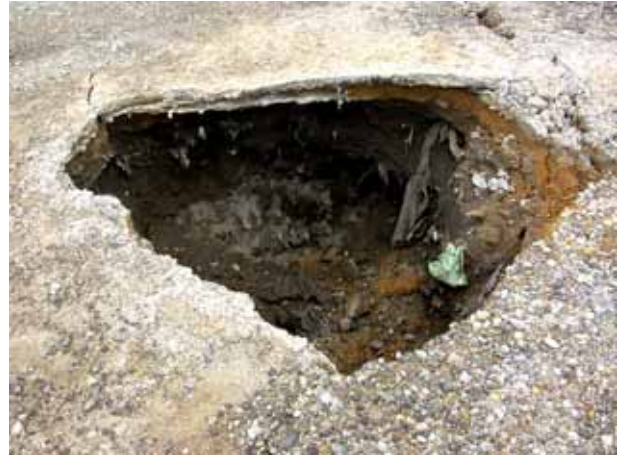
写真4.3.32 海岸堤防小段に見られた陥没孔

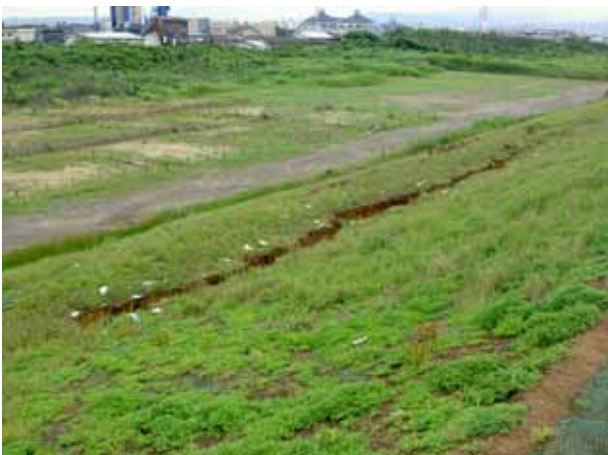
写真4.3.33 海岸堤防の内陸側のり面に生じた亀裂

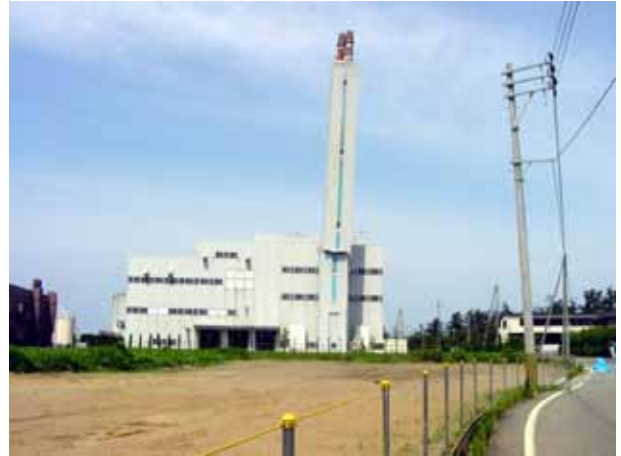
クリーンセンター柏崎は図4.4.1に示すように鯖石川右岸にあるゴミ焼却場で、丘陵地(砂丘)を造成してできた(と思われる)敷地にある(写真4.4.1,同地点の微地形は前述図4.1.5を参照)。同センターでは、写真4.4.1～4に示すように高さ59mのRC造煙突外壁が下から1/3程のところまで破壊して沈下し、中の煙道が数m露出した状態となった。破壊部には鉄筋の端部が見える(写真4.4.4)ことから、鉄筋の段落とし部(あるいは打ち継ぎ)で破壊が起こったと考えられる。その他の被害は見られず、また地盤にも亀裂等の変状はなかった。

写真4.4.3 クリ - センター柏崎の全景（南東側より撮影）

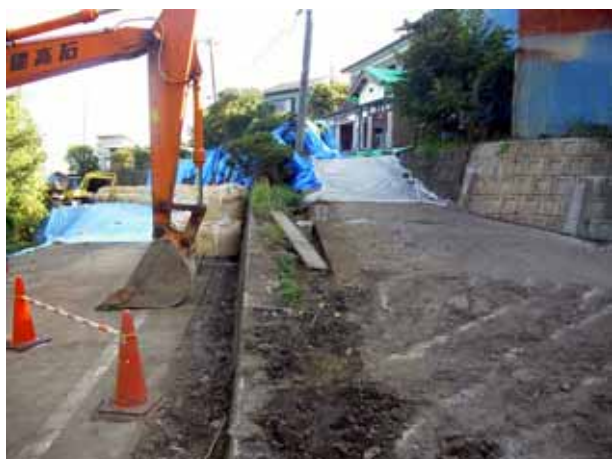
国道116号と北陸自動車道に挟まれた五日市地区（図4.4.3）では、低い丘陵斜面を通る道路が崩落して、道路上部の住宅地に地割れが多数発生し、住宅の倒壊には至らなかったものの居住できないような状態になった（写真4.4.6～9）。被害地点は、図4.4.4に示すように、低位の砂礫段丘と低湿地が混在しているような地形である。被害箇所はシートが被っていて詳細は分からないが、道路の片側が滑って崩壊したため、反対側の擁壁が前にはらみ出し、背後の宅地に大きな亀裂が生じたと考えられる。また、道路崩壊地点の南側の池に面している宅地の擁壁が前傾し、背後の宅地が亀裂・陥没するという被害があった（写真4.4.10～11）。

写真4.4.7 同上。道路の崩壊によって擁壁が動いたものと思われる

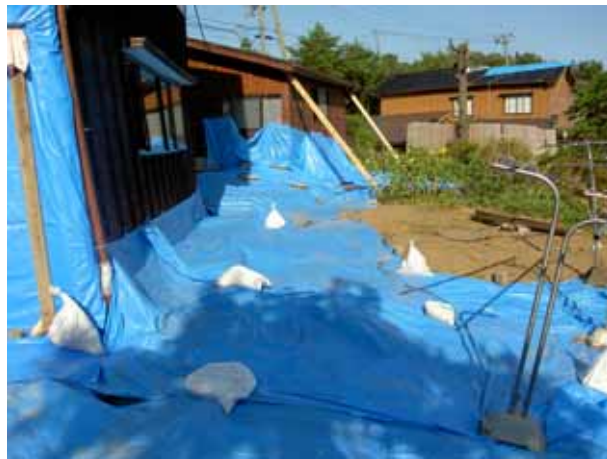
写真4.4.10 池に面した宅地の被害

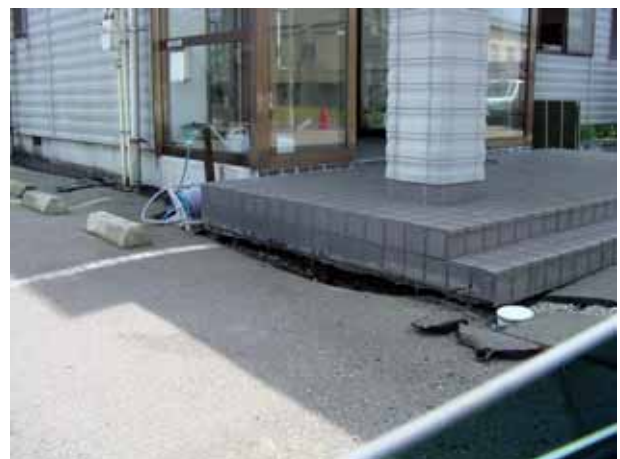
写真4.4.14 地盤沈下によりできた隙間

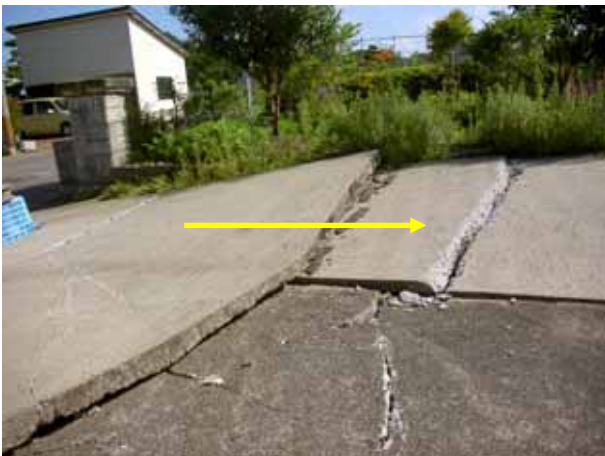
砂丘の末端部に位置する刈羽村稲場地区は、非常に緩い傾斜地盤上に立地する集落である(図4.4.5～6)。ここでは地盤が傾斜下流方向に移動し、宅地・道路や住宅に被害が生じた。写真4.4.15～18はその様子である。地盤の移動に伴う横断亀裂が多数見られたが、大きな家屋被害は生じていないように感じられた。

写真4.4.15 道路の亀裂とバックリング

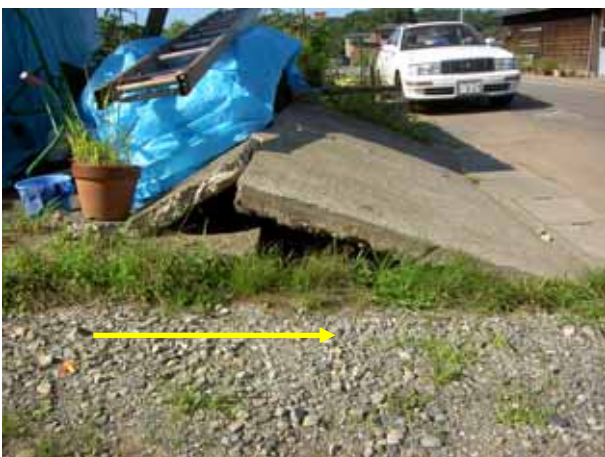
写真4.4.17 道路のバックリング

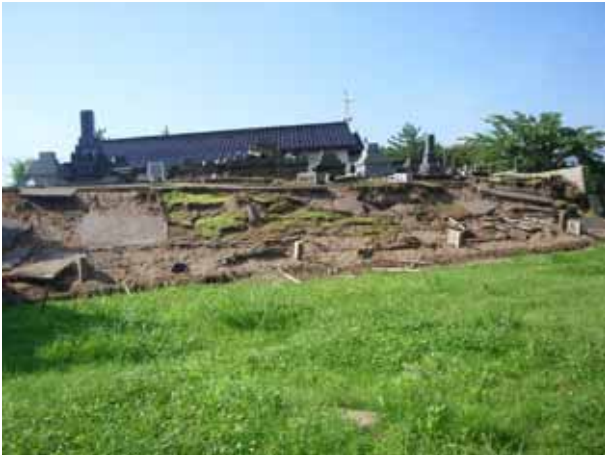
写真4.4.19 墓地の擁壁の転倒  
(柏崎市西本町)

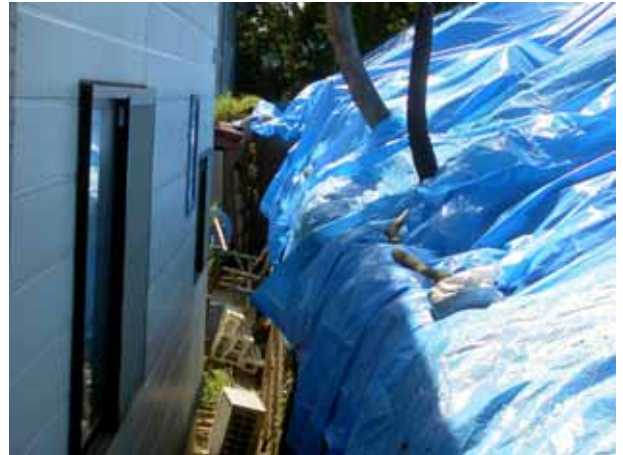
写真4.4.20 住宅背後の擁壁がはらみ出して  
物置が一部圧壊した(柏崎市山  
本)

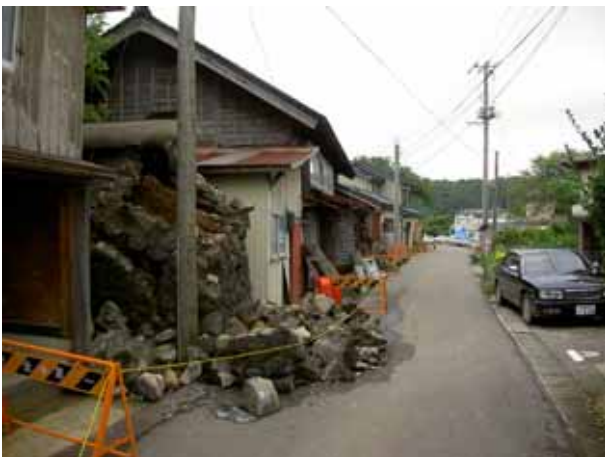
写真4.4.21 石垣の崩壊(柏崎市青海川付近)

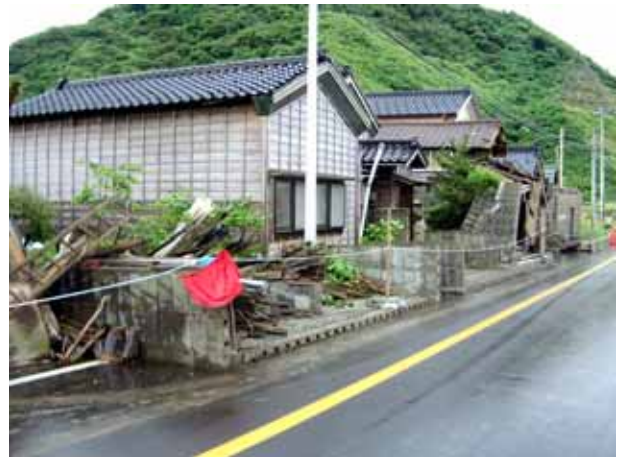
写真4.4.22 ブロック塀の転倒(西山町大崎)

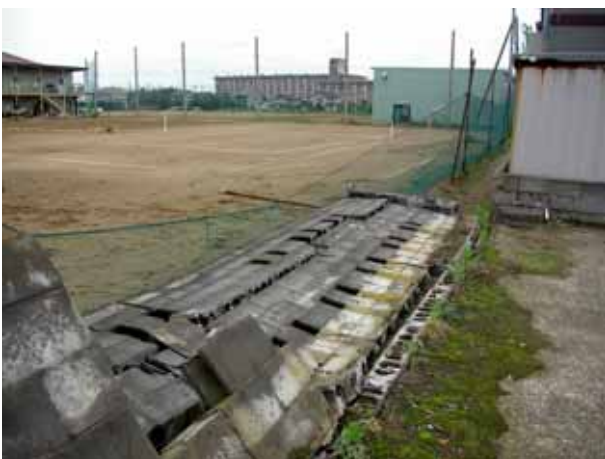
写真4.4.23 ブロック塀の倒壊(柏崎市学校町)

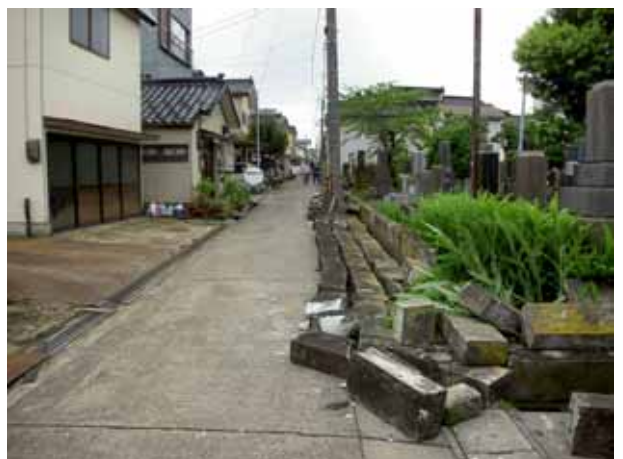
写真4.4.24 石積塀の倒壊(柏崎市西本町)

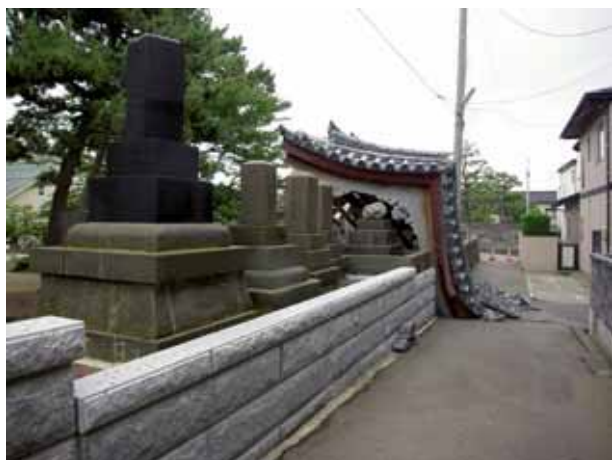
写真4.4.25 山門の倒壊（柏崎市東本町）

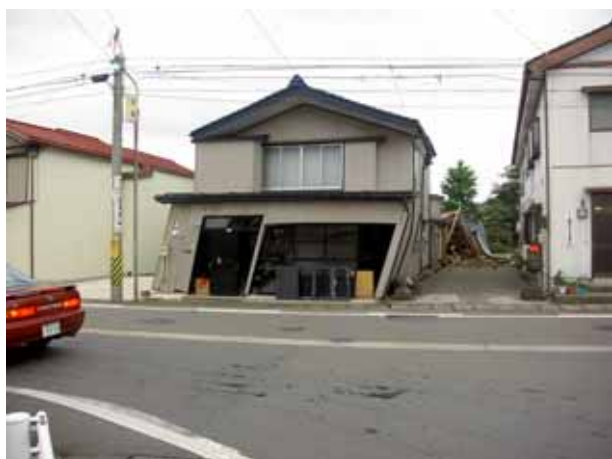
写真4.4.25～30に家屋等の被害を示す。2007年能登半島地震と同様に瓦屋根・土壁のような古い家の倒壊が多く見られた。また、比較的新しい家では、1階の開口部が大きいものの被害が顕著であった。

写真4.4.27 1階間口が大きい住宅のせん断変形（柏崎市米山町）

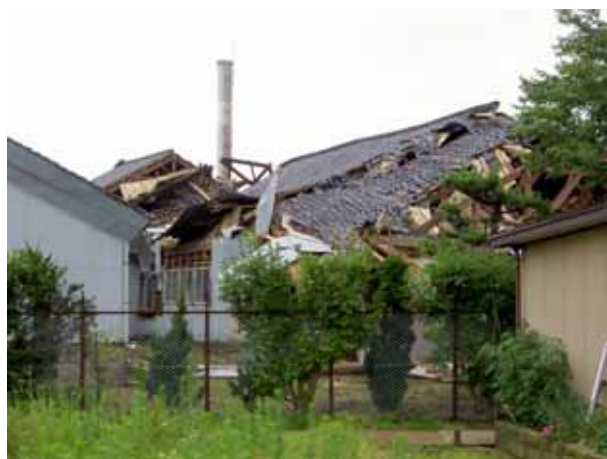
写真4.4.28 瓦屋根の酒造工場の倒壊（柏崎市新橋）

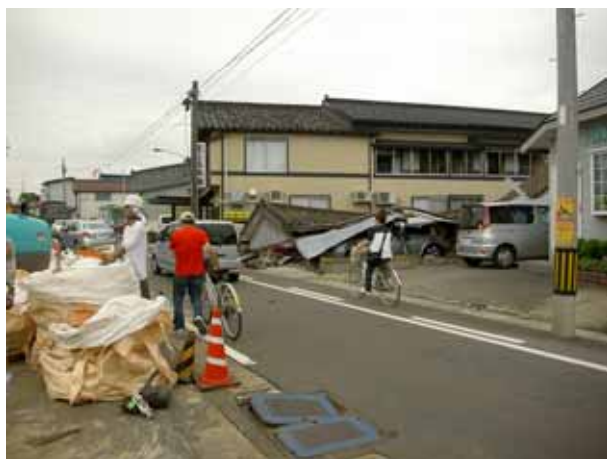
写真4.4.30 瓦屋根家屋の倒壊（柏崎市新橋）

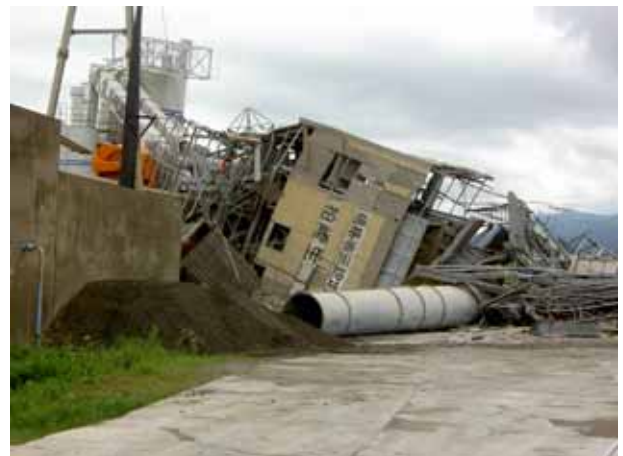
写真4.4.31は施設の全景であるが、材料を運ぶパイプ（ベルトコンベア - ）が外れているのが分かる。写真4.4.32～35は被害の様子を示している。サイロが傾斜していることが遠景でも分かったが、この被害は写真4.4.36に示すように、サイロの基部が座屈したために生じたものであることが分かる。

写真4.4.32 落下した輸送パイプ

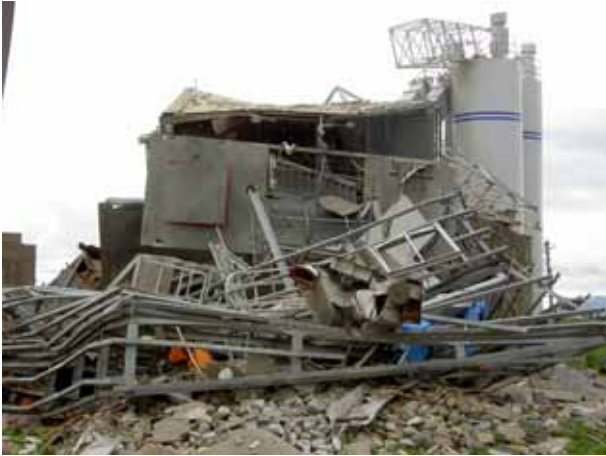
写真4.4.33 西側から見た被害状況

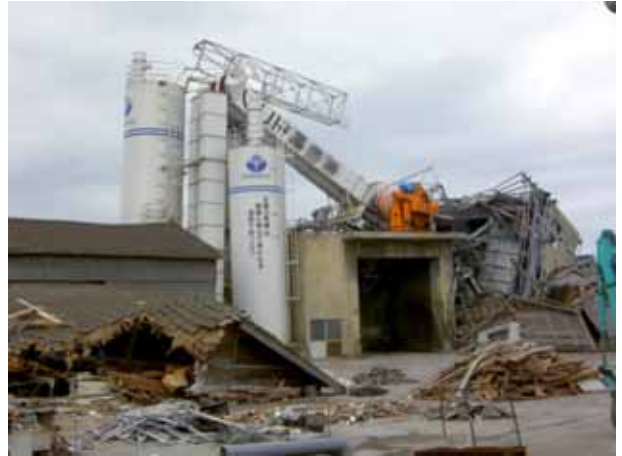
写真4.4.34 北東側からみた被害状況

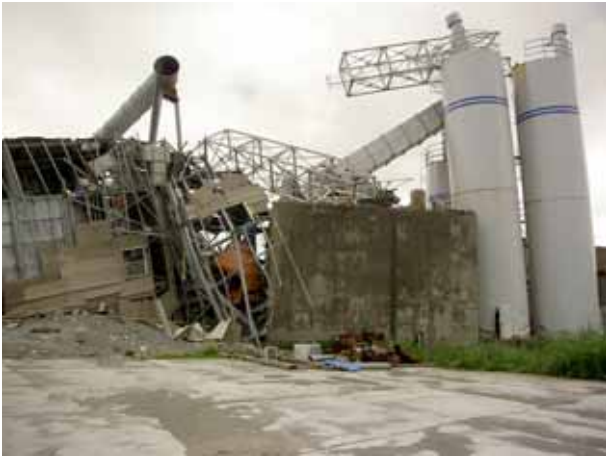
写真4.4.35 サイロの傾斜

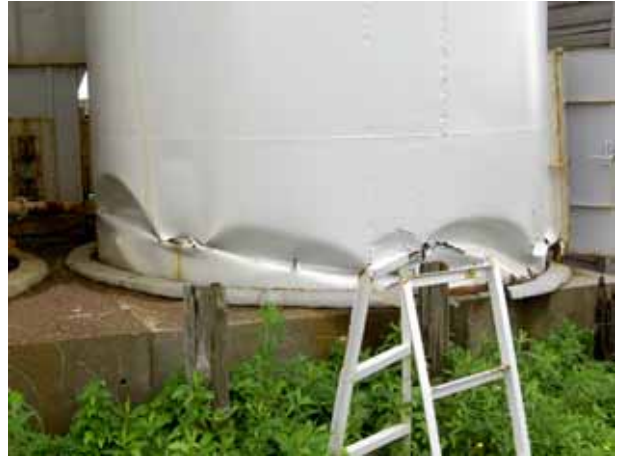
写真4.4.36 サイロ基部の座屈

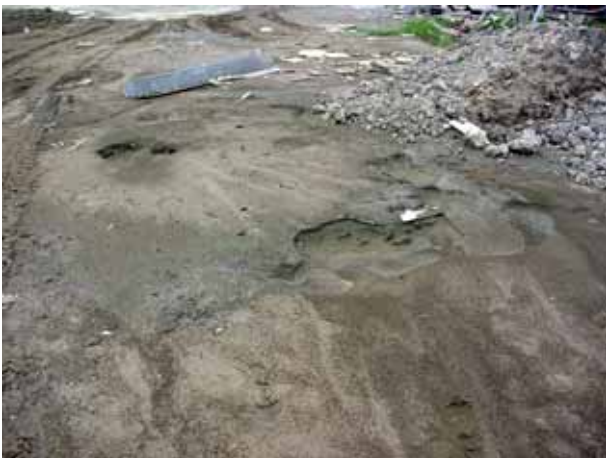
写真4.4.37～38は被害施設周辺の噴砂や地割れの様子を示したものである。このような状況から液状化が施設の被害に何らかの影響を及ぼしていると考えられるが、それは地盤変状そのものではなく、液状化に伴う地震動の特性の影響であると考えられる。

写真4.4.37 被害施設近傍の噴砂

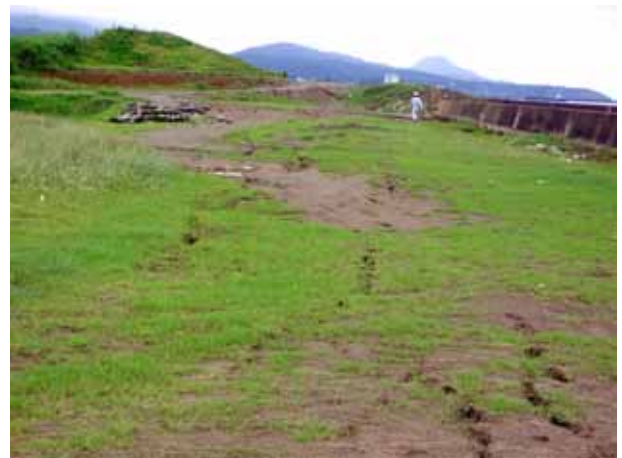
写真4.4.38 被害施設の海側に生じた地割れ・噴砂

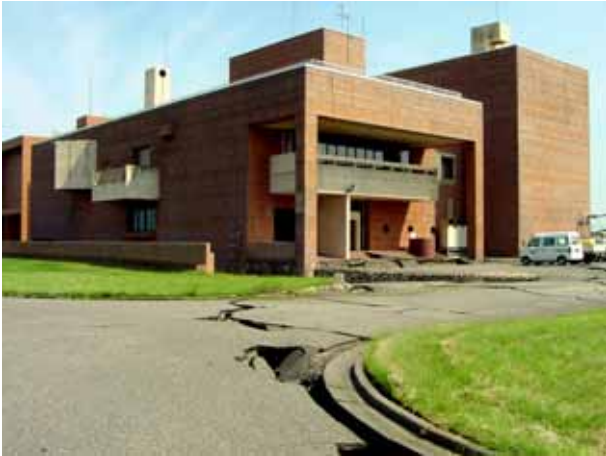
写真4.5.8 監視汚泥棟の前の道路の亀裂
