# 平成19年(2007年)新潟県中越沖地震

## 調査報告書

## 地震被害調査

調査期間：平成 19 年 7 月 17 日～7 月 31 日

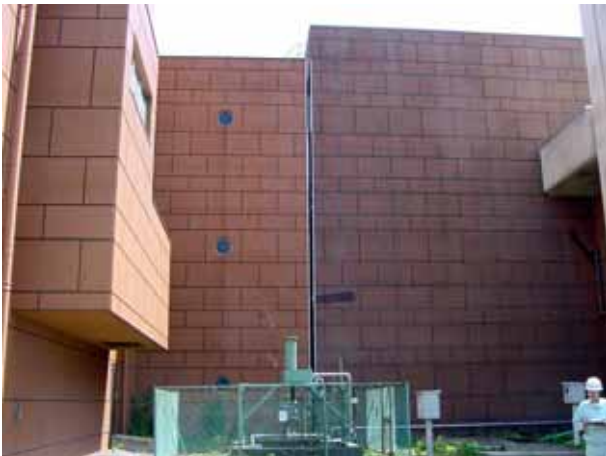
写真4.5.10 監視汚泥棟建物間のエクspansionジョイントの開口

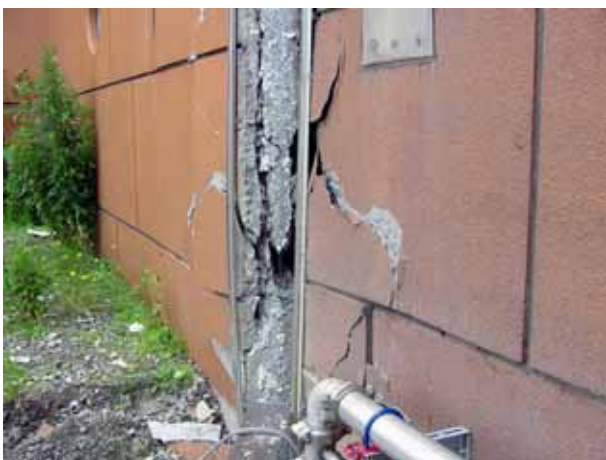
写真4.5.12 同上。南西側エクspansionジョイントの水平ずれ

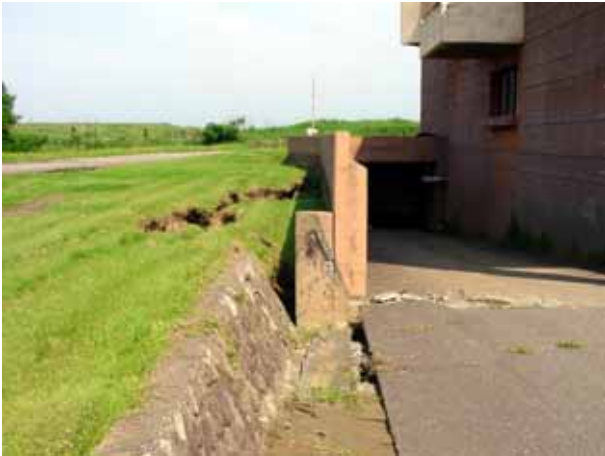
写真4.5.14～15は、この建物の地下通路のコンクリート擁壁周辺の地盤亀裂・陥没である。コンクリート擁壁そのものには傾斜・はらみ出し・亀裂といった被害は見られないが、擁壁外側の盛土と見られる地盤が大きく陥没して地割れが生じている。地割れの中には噴砂が見える。

写真4.5.14 監視汚泥棟地下通路擁壁の外側盛土に生じた大きな亀裂・陥没

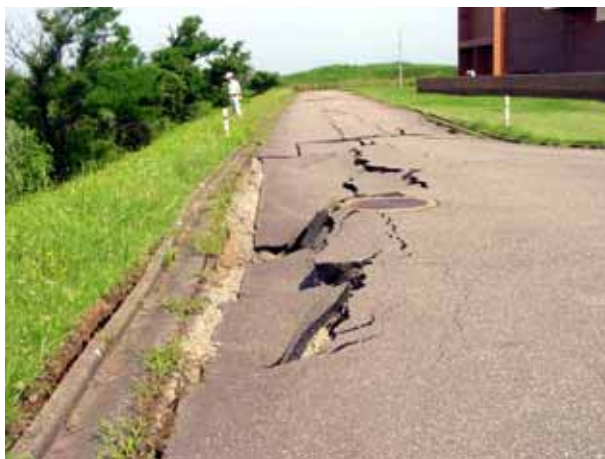
写真4.5.16に示すように同建物の近傍には盛土法面があり、法尻にはU字溝が設置されている。写真4.5.17に示すように、このU字溝は盛土に押されて大きく変形し、中は大量の噴砂で埋まっている状態であった。

写真4.5.16 浄化センターの南西側境界。盛土のり面となっている

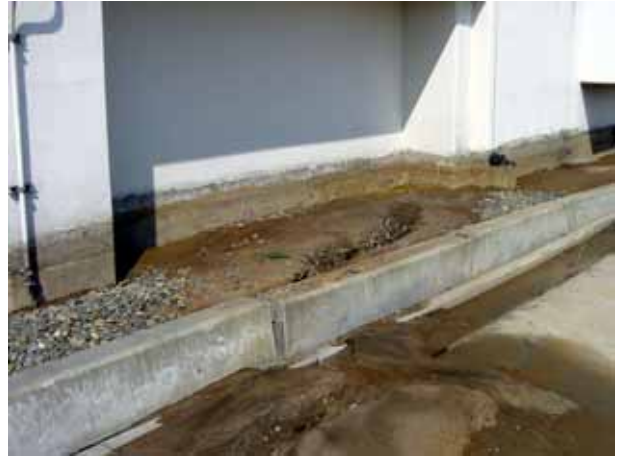
写真 4.5.19 同左近景。地盤沈下と噴砂

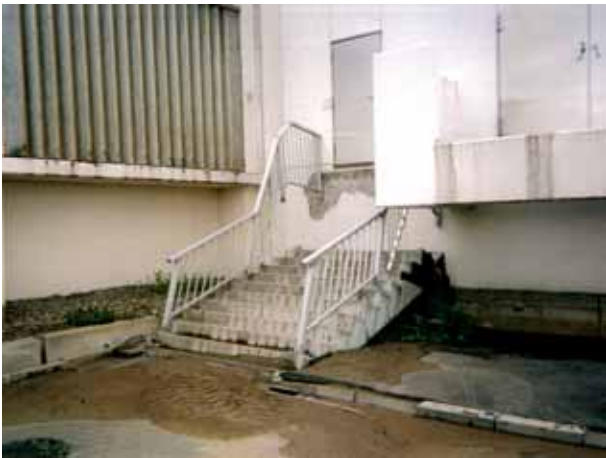
写真4.5.20 建物取付階段の落下

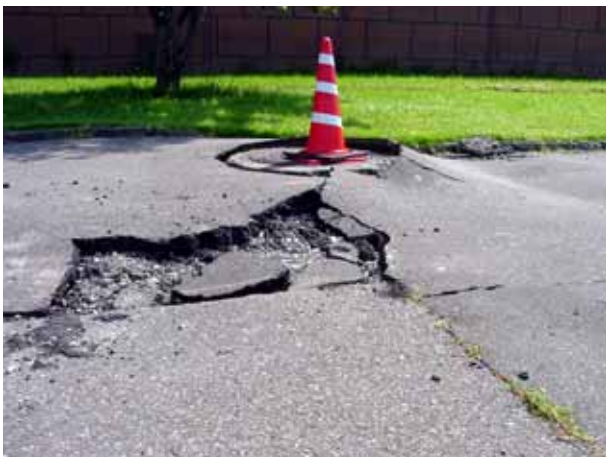
写真4.5.22～26は構内で生じていた道路の変状である。前述の写真4.5.3に示したように、同センター構内には亀裂や陥没などの多くの地盤変状や噴砂があり、地震時には地盤に大きな変位が生じたと推定される。また、写真4.5.27に示すようにマンホールの突出も見られたが、これはマンホールが浮上したのか、周辺の地盤が沈下したために見かけ上突出したように見えるのか分からない。写真4.5.28は水道の復旧工事の様子であるが、水道管が10cmほど引き抜けたため、ジョイント付きの管に取り替えているところである。

写真4.5.24 マンホール付近の地盤の亀裂・陥没

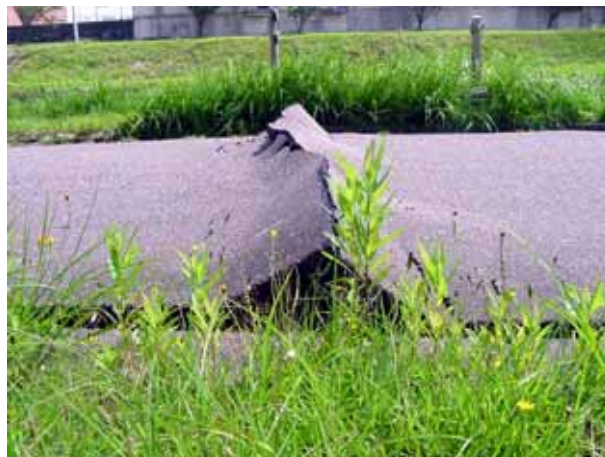
写真4.5.25 構内道路の隆起

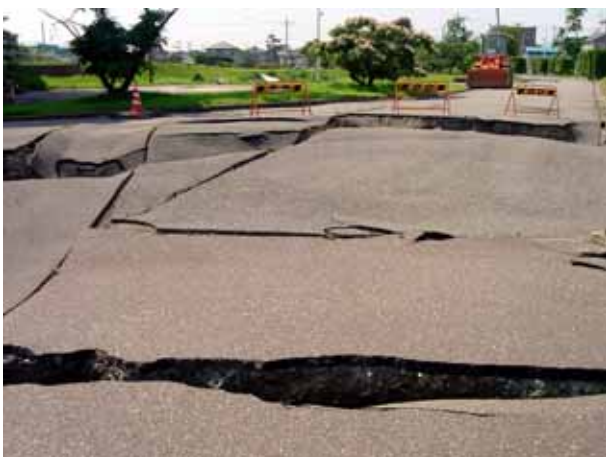
写真4.5.26 構内道路の亀裂・陥没

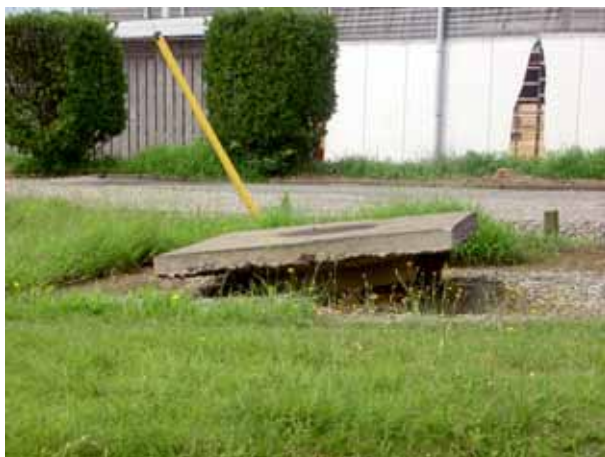
写真4.5.27 構内のマンホールの突出。地盤沈下によるものか浮き上がりによるものかは分からない。

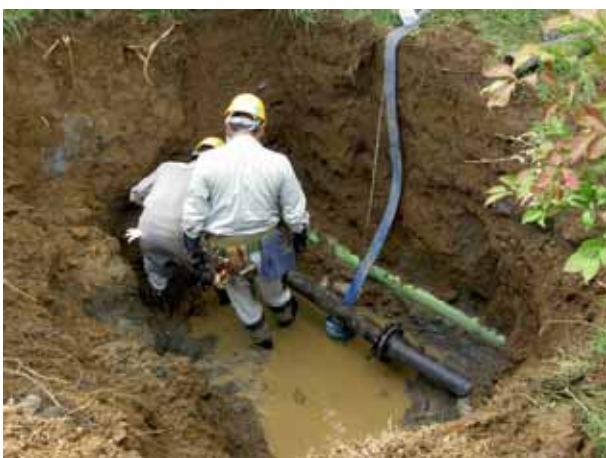
写真4.5.28 構内の水道管補修工事の様子。隣の薄緑色の管はガス管

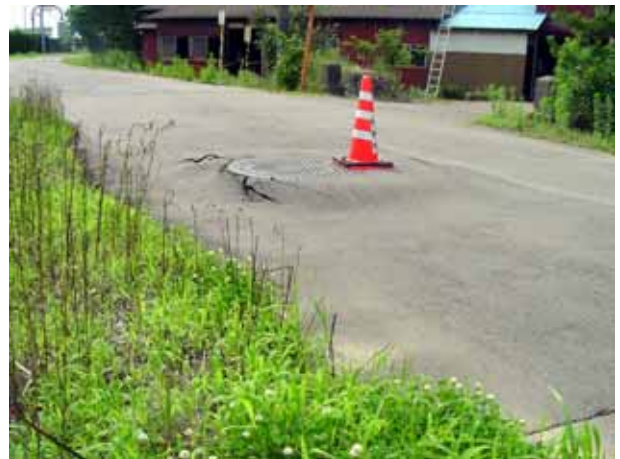
写真4.5.30～34に下水道マンホールの突出の様子を示す。下水道マンホールの突出はこの地震でも見られたが、2004年新潟県中越地震ほどには顕著ではなかったという印象である。写真4.5.34のように大きな浮上を示すマンホールもあったが、調査した中では大きな突出を示したマンホールは少なかったようである。

写真4.5.30 マンホールの突出( 柏崎市吉井 )

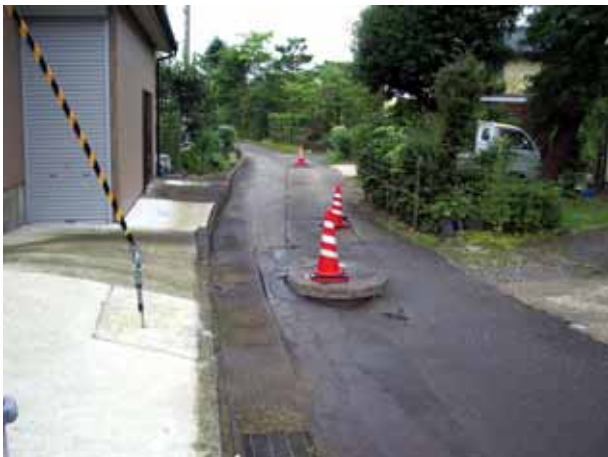
写真4.5.31 マンホールの突出( 柏崎市上田尻 )

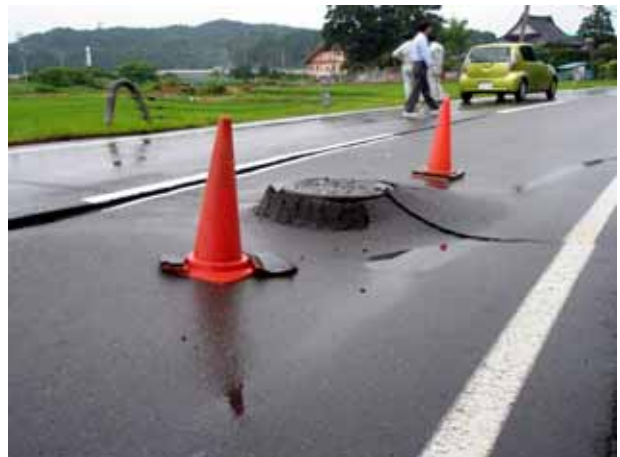
写真4.5.32 車道上のマンホールの突出( 西山町五日市 )

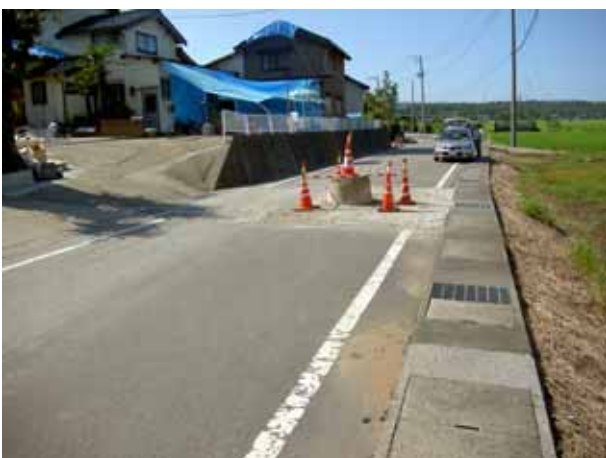
写真4.5.33 マンホールの突出( 柏崎市長崎 )

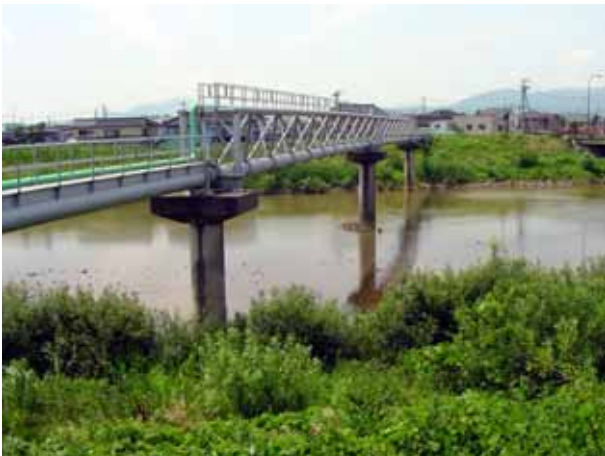
写真4.5.35は煙突が被害を受けた「クリーンセンターかしわざき」の西側で鯖石川をわたる水管橋の全景である。南側橋台部では写真4.5.36～37に示すような軽微な被害があった。水管橋の南側では、管がU字溝に収納されて堤防を横断しているが、写真4.5.38に示すように堤防が沈下したために、U字溝の中の管が抜け上がった様子である。

写真4.5.35 水管橋の全景

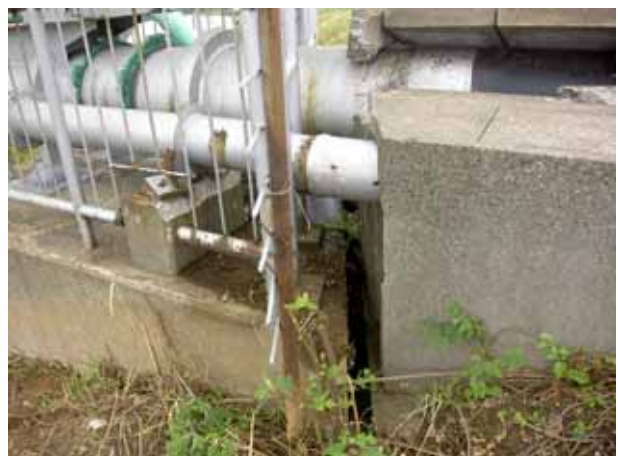
写真4.5.36 水管橋橋台（左岸）と堤防を横断するU字溝の開き

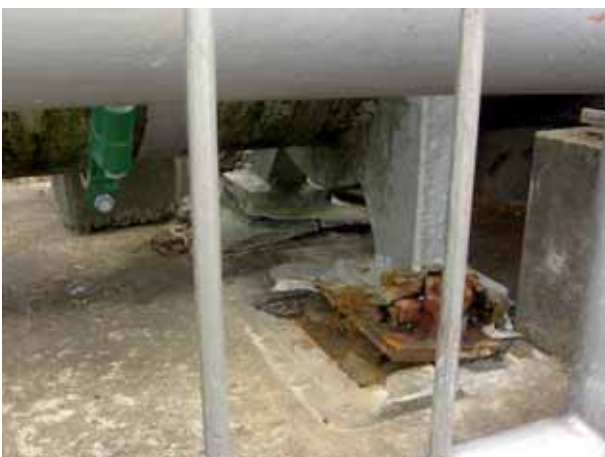
写真4.5.37 水管橋橋台部の固定金具の抜け出し

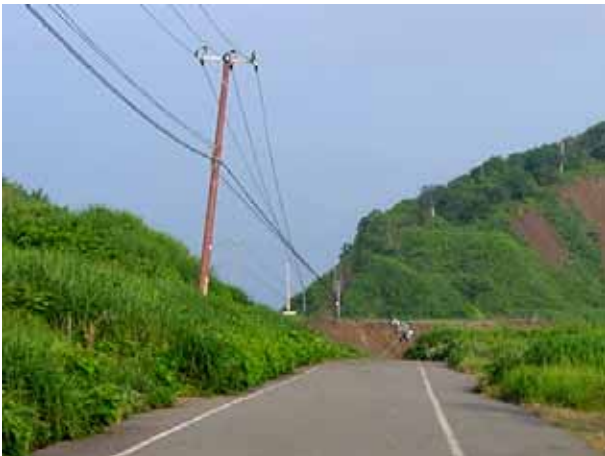
写真4.5.39～42は米山町の聖ヶ鼻付近の地すべり（図4.5.7）による電線および地中埋設管の破断の状況である。このような大規模な地すべりが起こると、道路に沿って設置されている電柱や地中埋設管・ケーブル等は崩壊土砂とともに流出する。

写真4.5.39 道路の左側の電柱は前方の道路崩壊によって陥没し、電柱の頭部だけが見える

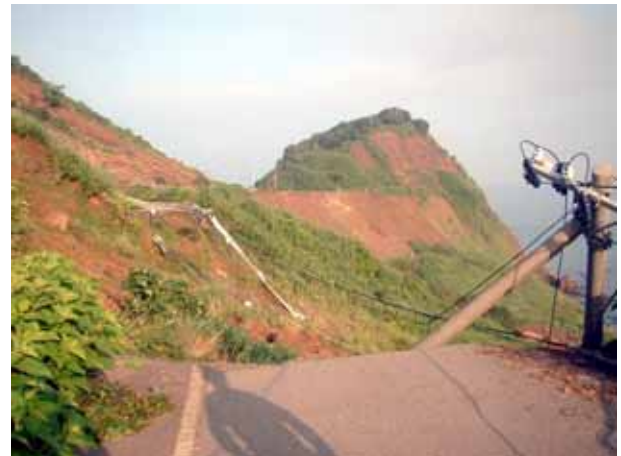
写真4.5.40 同左道路崩壊部

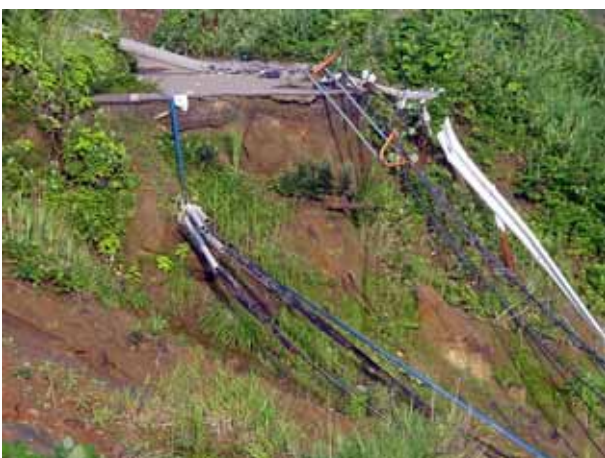
写真4.5.41 道路崩壊により垂れ下がった電線及び地中埋設管

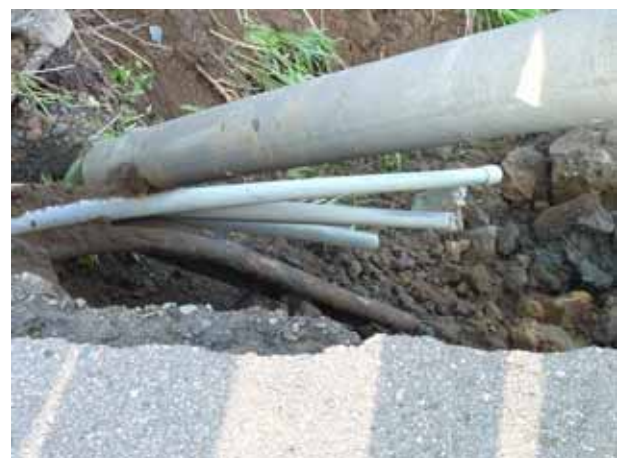
写真4.5.42 道路崩壊部の電柱および地中埋設管

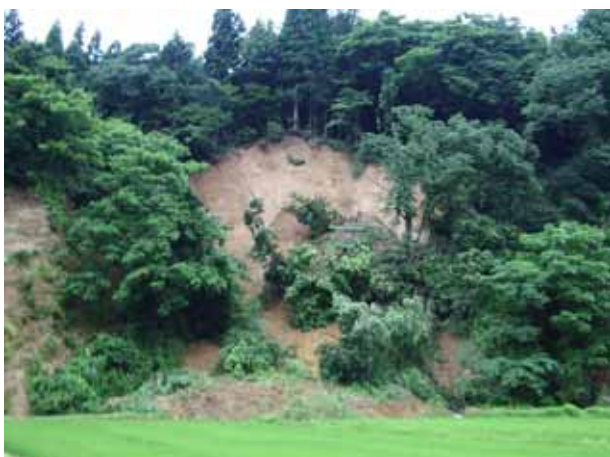
斜面崩壊の形態は、主に斜面上部の肩部（遷急線付近）が崩壊する斜面上部崩落型（写真4.6.1）が最も多かったが、地すべり型および落石型の崩壊（写真4.6.2）も認められた。

写真4.6.1 斜面上部崩落型の崩壊。斜面中部の樹木は残留し、崩壊土砂は斜面裾部に堆積（刈羽村油田）

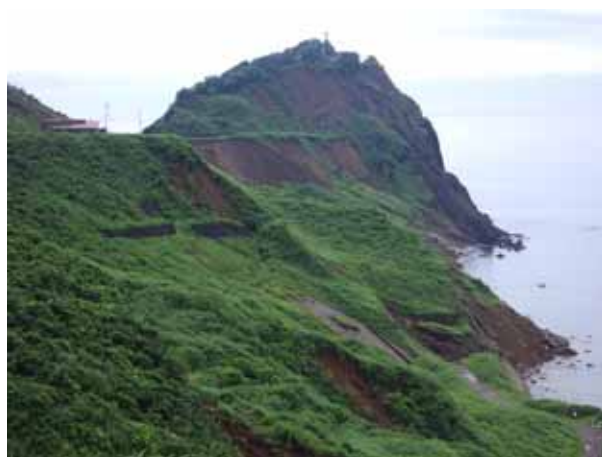
写真4.6.2 地すべり型の崩壊。明瞭な滑落崖を伴い自然斜面を保存したまま土塊が移動（米山町聖ヶ鼻）

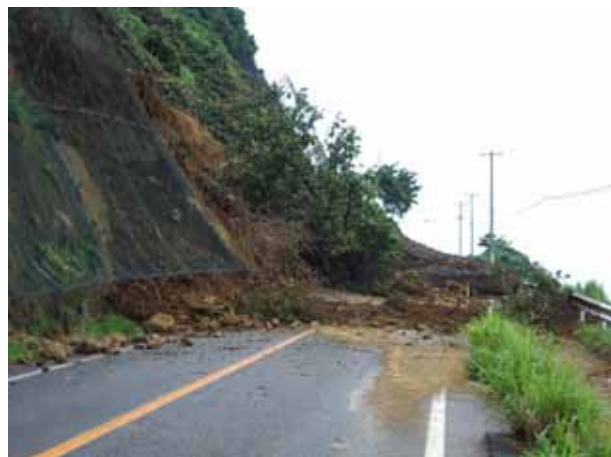
一般国道352号線観音岬付近の斜面崩壊である。図4.6.2に位置図を示す。写真4.6.3～4.6.6は、高さ約120mの海蝕崖の肩部～上部が崩落し、落石防止ネットを押し破り、道路に崩落土石が堆積した。

写真4.6.4 道路に崩落した土石

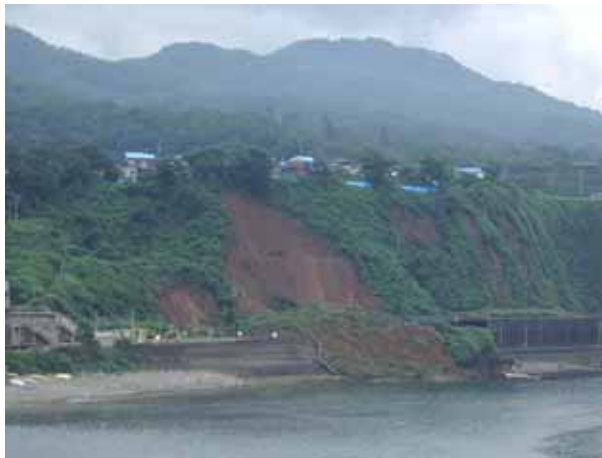
写真4.6.7～4.6.10は、JR信越線青海川駅付近（図4.6.3）の高さ約50mの海蝕崖で発生した斜面上部崩落型の崩壊である。崩壊土石は信越本線を超えて青海川駅のホームの一部を巻き込み海岸に達した。崩壊面には、下部に西山層の泥岩が灌木とともに露出し、海成の高位段丘堆積物が覆っている。高位段丘堆積物は、下部の礫混じり土と上部の礫の少ない土砂に区分でき、これらの境界面付近から湧水が認められた。

写真4.6.7 海蝕崖の崩壊地全景

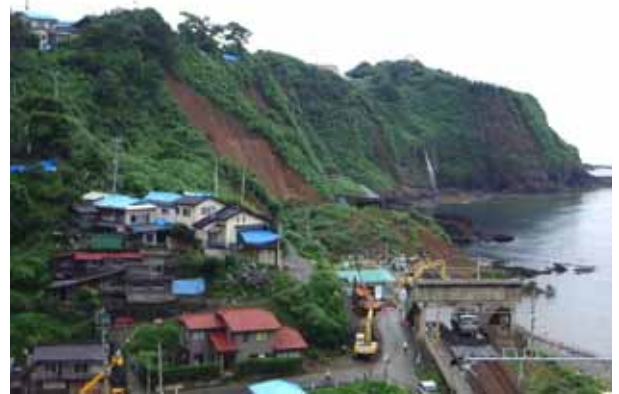
写真4.6.8 側面からの崩壊地の状況

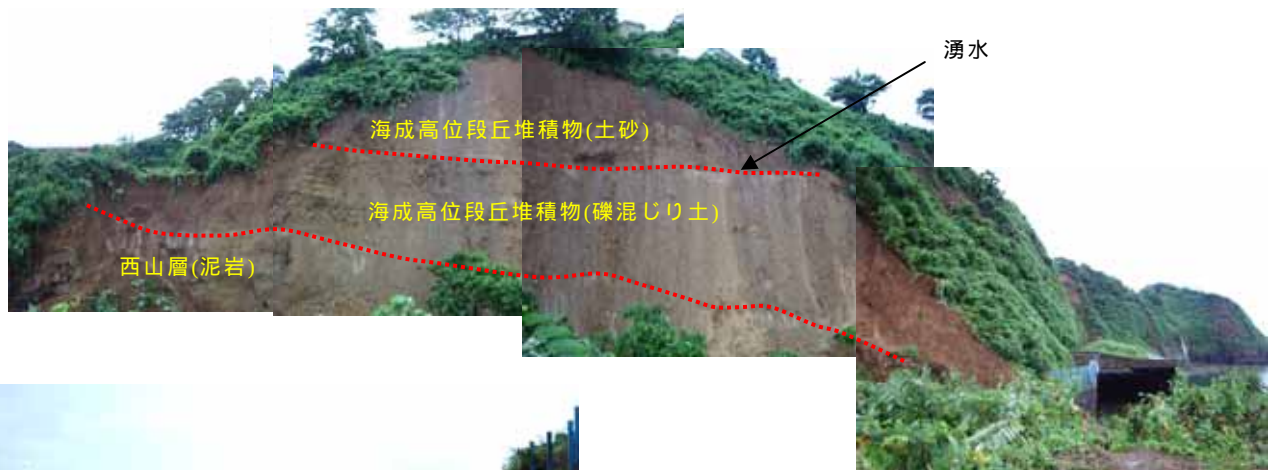
写真4.6.9 崩壊地の状況

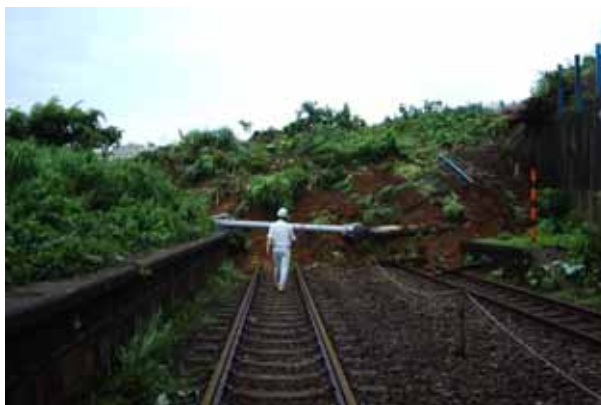
写真4.6.10 笠島駅方面から見た崩壊土砂

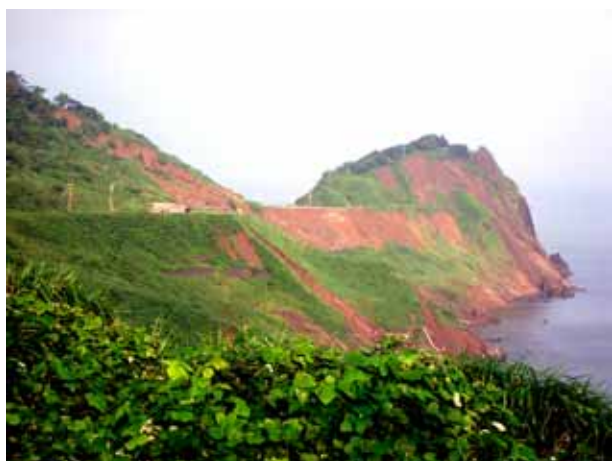
写真4.6.11は、聖ヶ鼻東側斜面（図4.6.4参照）の崩壊の遠景である。写真4.6.12の示す空中写真に示す崩壊A，Bはいずれも流れ盤の地すべり性崩壊であるが、岬の先端部は表層崩壊のタイプに見える。この斜面の地下にはJR信越線の米山第一トンネルが通っている。

写真4.6.11 海蝕崖の地すべり型崩壊

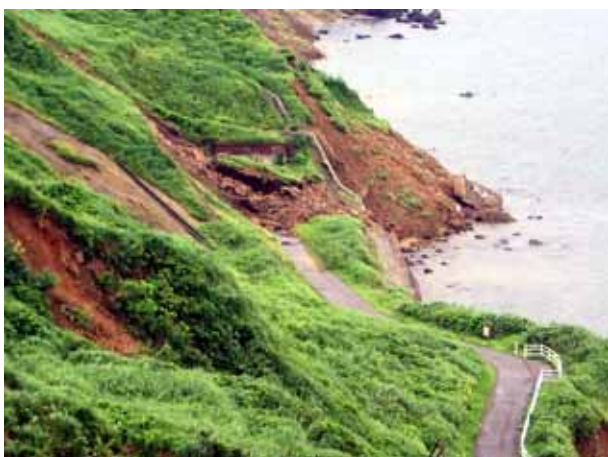
この崩壊によって斜面下部の遊歩道のトンネル抗口が埋没した（写真4.6.12および写真4.6.15～16）。

写真4.6.15 崩壊土によって埋まった遊歩道トンネル坑口

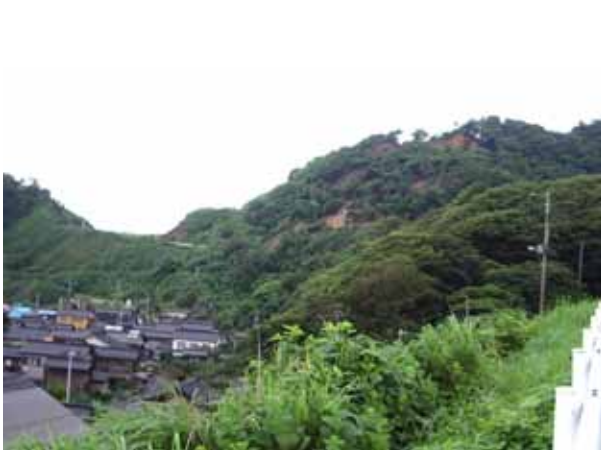
写真4.6.17～4.6.20は、米山町の集落裏山で発生した地すべり型崩壊で、移動土塊は斜面中部で止まり集落まで達していない。崩壊位置は前述図4.6.4に示したとおりである。

写真4.6.17 米山町集落側の地すべり

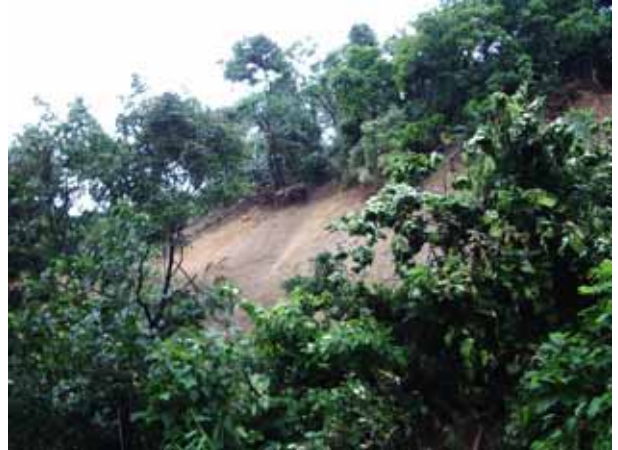
写真4.6.18 滑落崖の状況

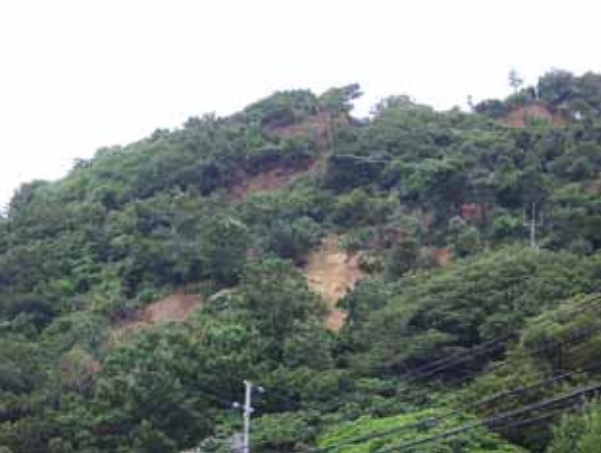
写真4.6.19 移動土塊内の段差・亀裂

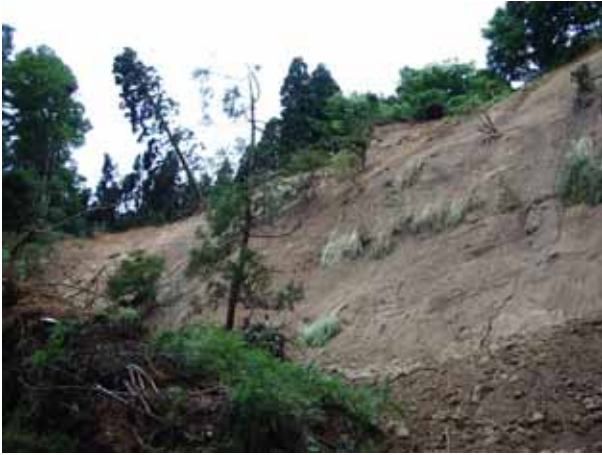
写真 4.6.22 滑落崖の状況

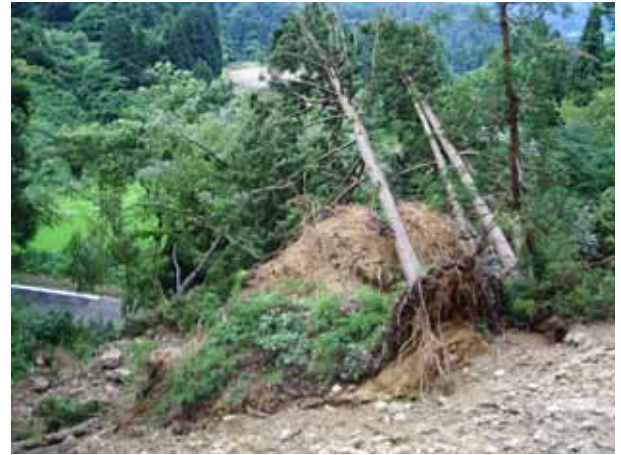
写真 4.6.23 崩落土塊の状況

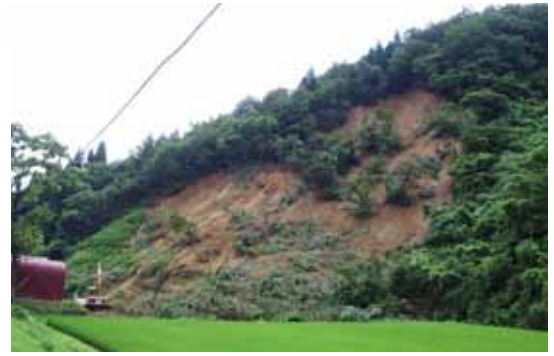
写真4.6.25～26は、魚沼層の細粒砂の斜面上部崩落型の崩壊で、斜面中部には樹木が残っている。斜面裾部の芝ノ又川は、崩落土砂で埋まり、河川の水が溢れ水田に流れ込んでいる。図 4.6.7 に位置図を示す。

写真4.6.26 側方から見た崩壊地

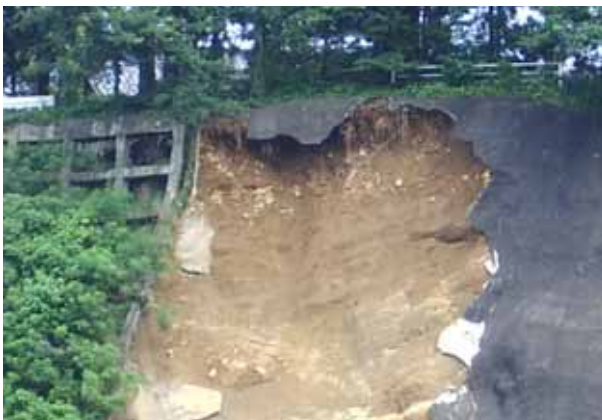
写真4.6.27～29は、段丘崖のモルタル吹付箇所の斜面上部崩落型の崩壊で、崩落土砂はロックシェッド上に堆積している。ロックシェッドの変状は認められない。図4.6.8に位置図を示す。

写真4.6.28 滑落崖の状況

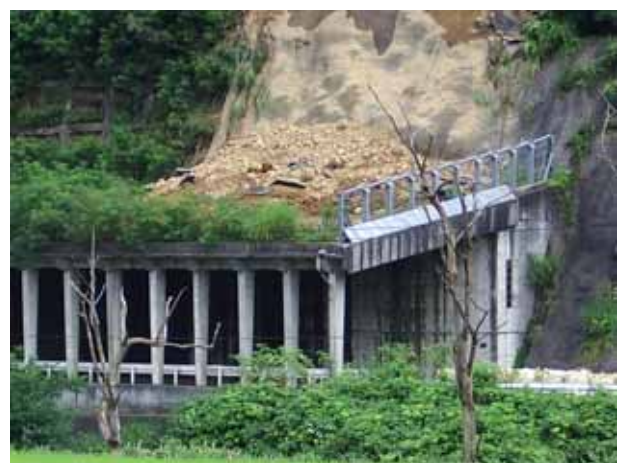
写真4.6.29 崩落土砂の状況

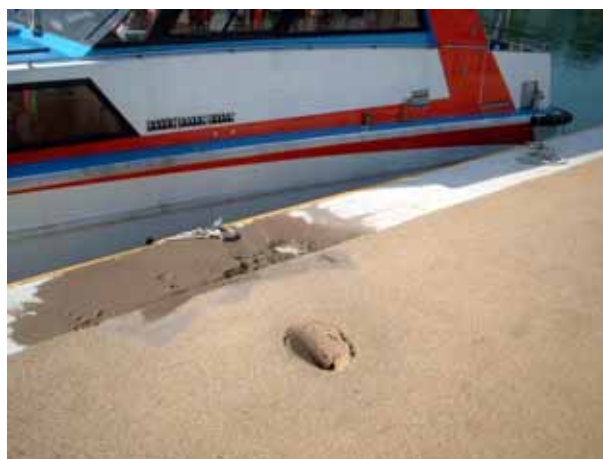
柏崎港西埠頭，中央埠頭の噴砂の様子を示す。西埠頭にある観光交流センターでは護岸と舗装の間から噴砂が生じていた。舗装面は山状に盛り上がり、中央は陥没していた。また交流センター建物では沈下による10cm程度の段差が生じていた。

写真4.7.1 交流センター前面岸壁に生じた噴砂

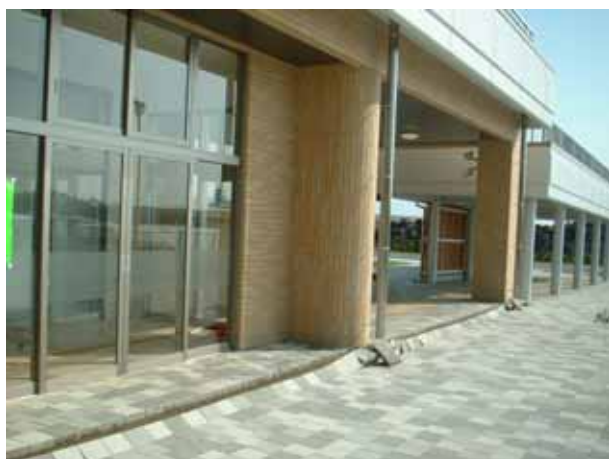
写真4.7.2 交流センターに生じた沈下による段差

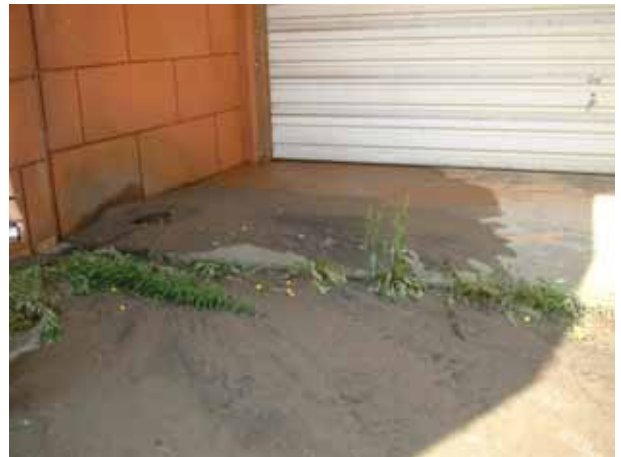
浄化センターでは噴砂や地盤沈下等が多数認められており、敷地全体で液状化が生じたと思われる。噴砂の粒度は若干粗く、細礫を含んでいた。また付近の海岸堤防でも液状化による噴砂や変状が見られた。

写真4.7.4 地下室搬入路に生じた噴砂

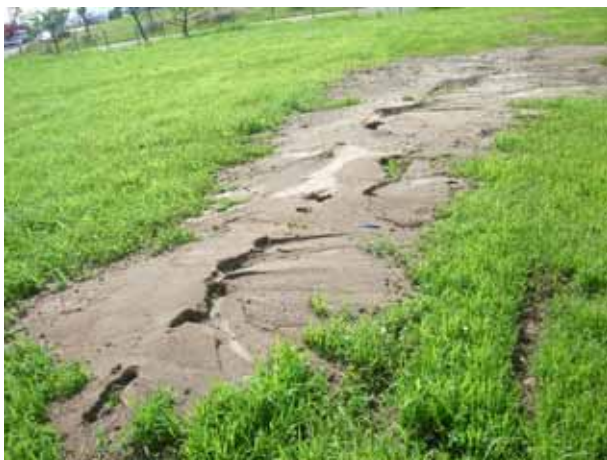
写真4.7.5 浄化センター内の噴砂丘

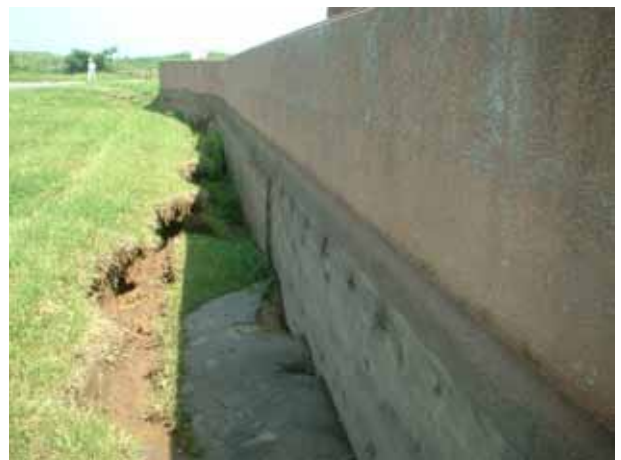
写真4.7.6 大きな地割れの中に生じた噴砂

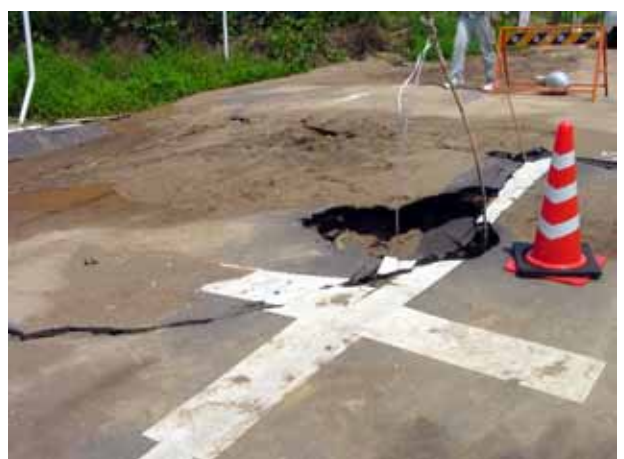
写真4.7.7 マンホール周辺に生じた噴砂と陥没

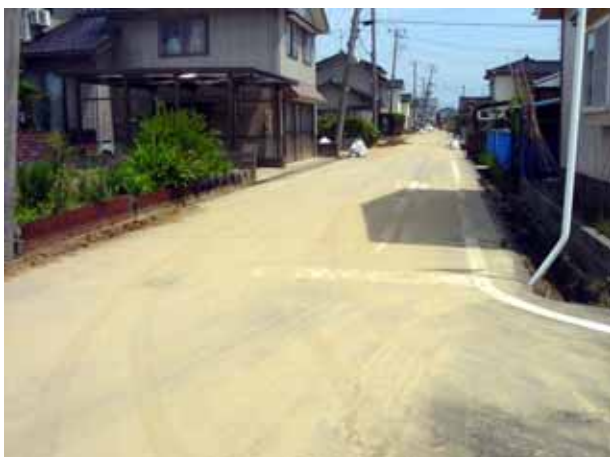
図4.7.3に松波2丁目地区で噴砂が生じたと思われる範囲を示した。7/19調査時には土砂は撤去されていたが、写真4.7.8～9に示すような痕跡が残っていた範囲を図示したものである。写真4.7.10～11は家屋に生じた変状であるが、地形的には写真右手側が低くなっており、液状化により地盤が沈下・移動し、家屋を变形させたと考えられる。

写真4.7.9 道路に残っていた噴砂の痕跡

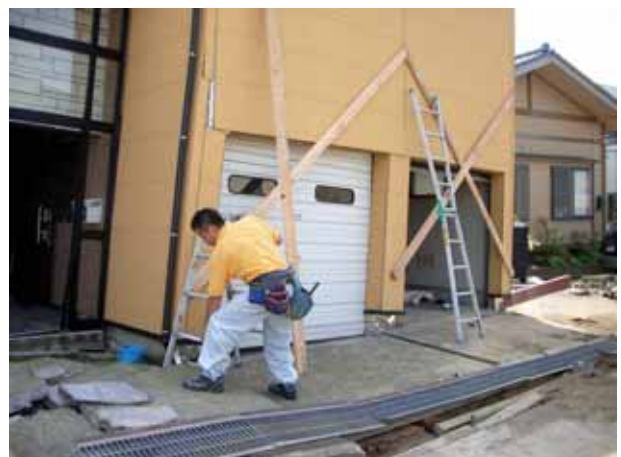
写真4.7.10 傾斜した木造家屋

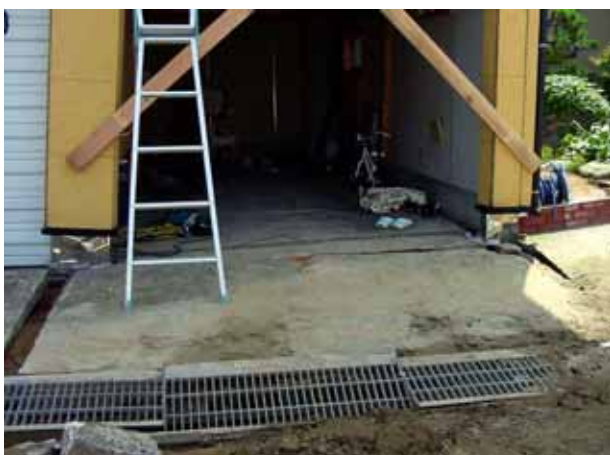
写真4.7.11 コンクリートの目地の開き

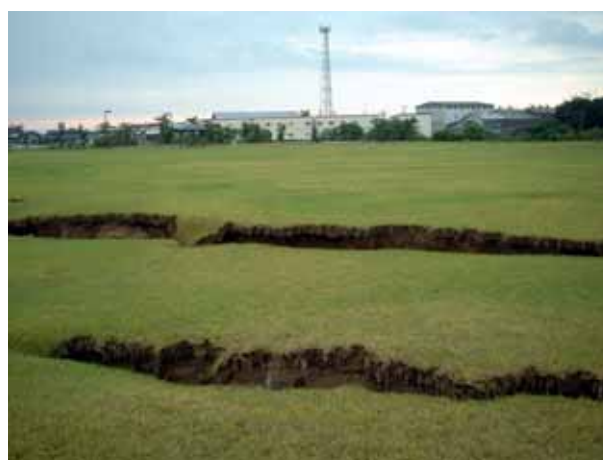
鯖石川改修記念公園（図4.7.3参照）は旧河川と新河川に挟まれた中洲状になっている。公園内には噴砂や亀裂が多数生じており100m程度の連続した亀裂も生じていた（写真4.7.12）。写真4.7.14に示すように亀裂は最大45cm程度の段差を伴っていた。現地で観察された地割れの断面から、地表面からGL-30cm程度まで砂混じり粘土で、それ以深は粘性土となっており、地割れ断面を観察する限りでは砂層は確認できなかった。また写真4.7.16～17に示すように排水溝が押し上げられている箇所があり、圧縮を受ける様な変状をしたと思われる。液状化時の流動により亀裂が生じた可能性も考えられるが、堤防法面の変状は認められなかった。

写真4.7.14 段差（30～45cm）を伴う地割れ

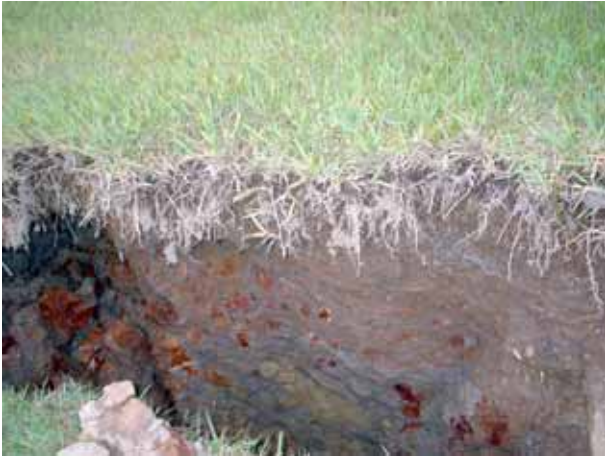
写真4.7.15 地割れの様子

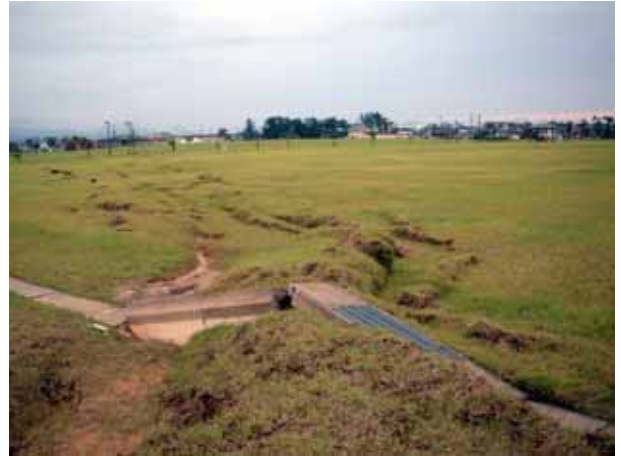
写真4.7.16 押し上げられた排水溝

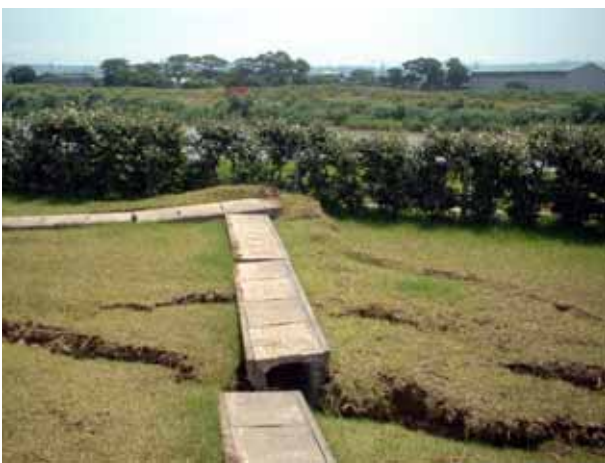
写真4.7.17 新河川側のり肩付近で押し上げられた排水溝

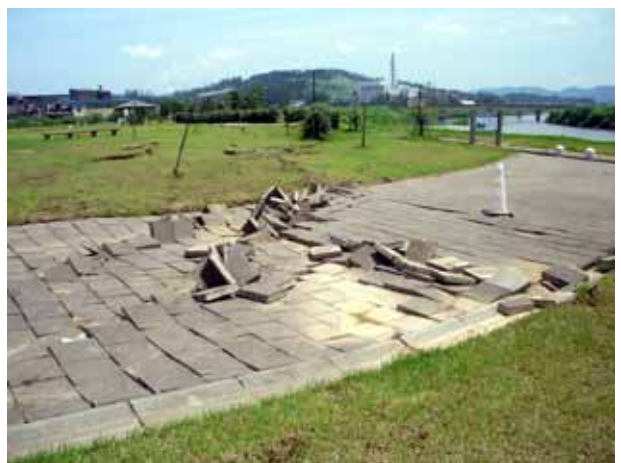
写真4.7.18 歩道の舗装の変状

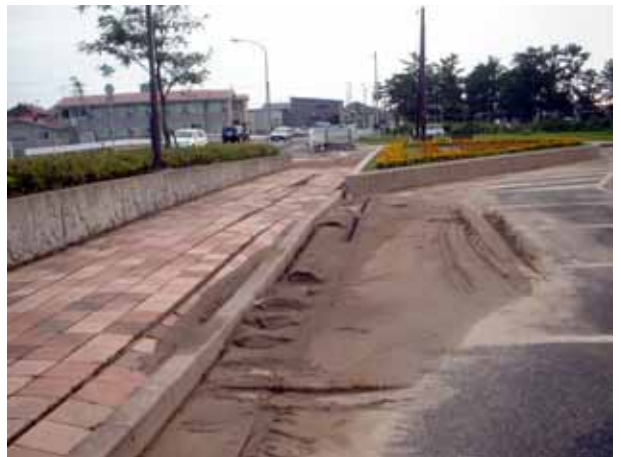
写真4.7.20 駐車場に生じた噴砂

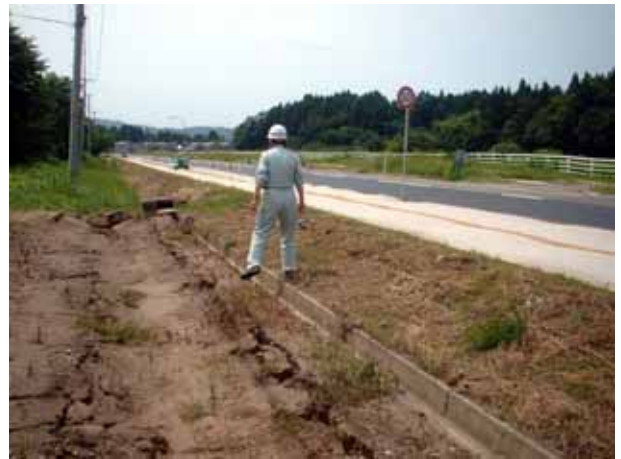
県道73号堀地区は道路舗装面の波打ち現象が見られた箇所である(4.1節「道路施設」参照)。道路の横の空き地では噴砂が確認できたが、道路盛土に生じた変状が液状化に起因するものかどうかは詳細な調査が必要と思われる。

写真4.7.21 道路横の空地に生じていた噴砂

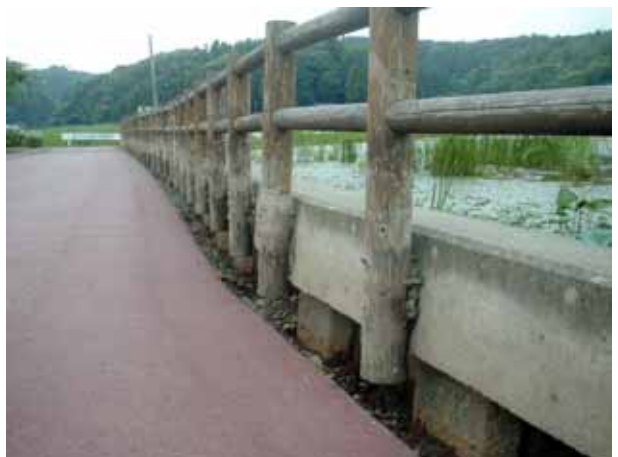
西山町長嶺の白鳥大池の護岸周辺では液状化によると思われる被害が生じていた。図4.7.10に被害地点の位置図を示す。矢板式護岸が液状化により池側に変形し、遊歩道と道路に亀裂が生じたと考えられる。矢板の背面には噴砂はみられなかったが、トイレの浄化槽周辺に噴砂と見られる砂が確認できた。また土の痕跡から護岸背面では30cm程度沈下が生じたと思われる(写真4.2.22～25)。池のやや北側の道路盛土では小規模な崩壊が生じていた(写真4.2.26)。

写真4.7.24 矢板護岸背面に生じた沈下

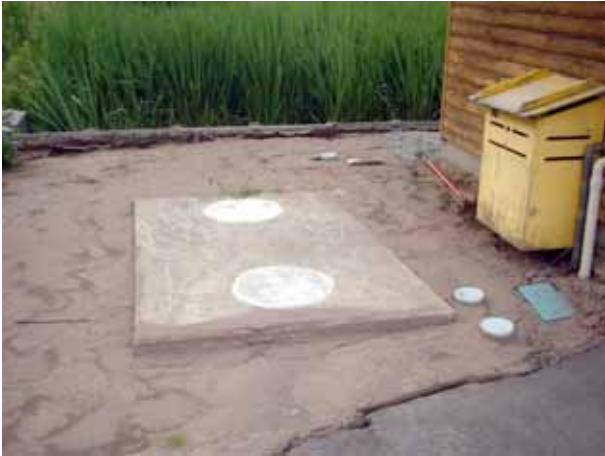
写真4.7.25 噴砂と浄化槽の浮き上がり

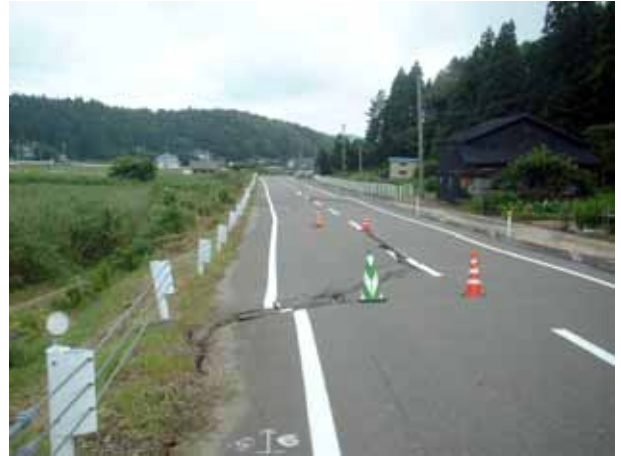
写真4.7.26 道路盛土の変状
