宮城県沖地震による仙台地方の被害状況 速報

基礎地盤コンサルタンツ株式会社

1978年6月12日の午後5時14分に、仙台湾沖で大地震が発生した。震央位置は東経142.4°、北緯38.1°で震源深さは約40km、規模はM=7.5と推定され、「宮城県沖地震」と命名された。

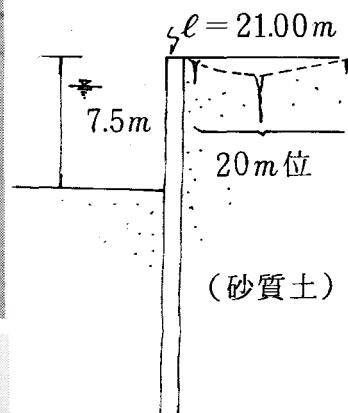
写真 5-2

仙台港の公共ふ頭、フェリーふ頭では写真 5-1, 5-2 にみられるような数 10 cm の沈下がエプロンに生じ、海と平行にキレツが数本入った程度で岸壁そのものには変状がないようである。

Box がくい基礎のため周辺地盤が沈下し段差が生じている状況
