日本海中部地震による被害状況

速 報

(社内技術資料)

基礎地盤コンサルタンツ株式会社

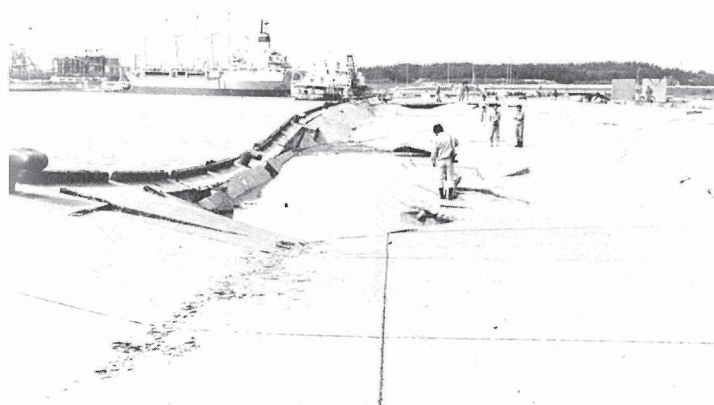
写真 3-5

写真3-5～写真3-7は、秋田港大浜地区の被害状況を示したものである。当地区はボックスカルバートが1m程度ずれた箇所も認められ（写真3-6）、写真3-7のようにボックスカルバートの鉄筋が破断されている部分もある。写真3-5は、護岸が陸側に傾斜しているところに特徴があり、かなり深い部分まで液状化し、護岸基礎の足元がすくわれたように地盤が側方流動したものと考えられる。護岸は2m以上海側に横ずれしているようである。

秋田港（大浜地区）
エプロンの陥没，護岸の倒壊

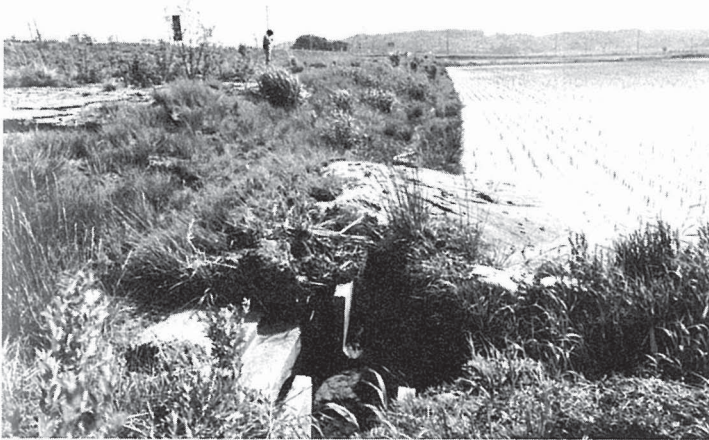
写真 4-2

写真4-1は南秋田郡昭和町の昭和バイパスでの管きよの沈下状況を示している。この東側押え盛土のり尻部には、写真4-2に示すような噴砂が認められ、管きよが沈下しているようである。この地点の沈下原因は、おそらく、地下水以下の盛土材料（サンドマットと思われる）の液状化によるものと考えられる。

写真4-1の東側押え盛土
のり尻付近の噴砂

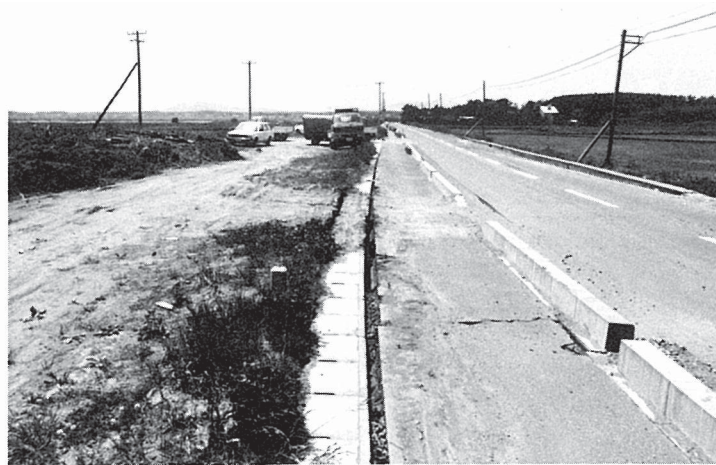
写真 4-5

この中で特徴的なものは、写真4-5に示す五明光南側の道路で延長300mにわたり横断亀裂（東西方向の亀裂）が認められたことである。また、写真4-7は写真4-6の西側にある一段高い水田であるが、すべり面の先端部のように円弧状に亀裂が認められ、噴砂が生じていた。

男鹿街道若美町
玉ノ池南町の道路被害

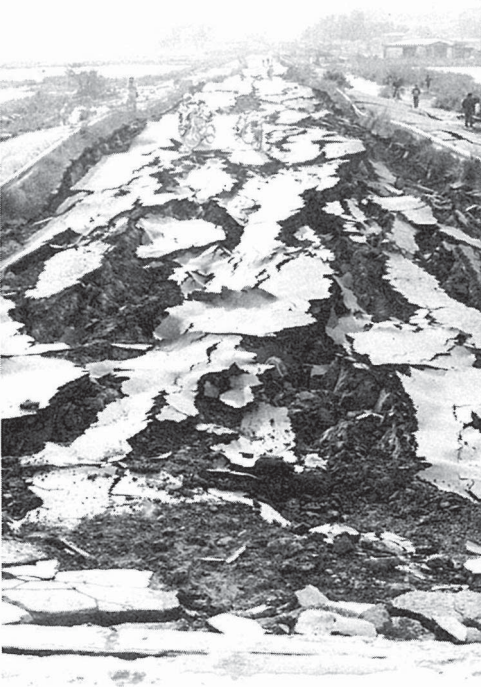
写真 4-9

第6章で後述するように八郎潟干拓堤防の被害は激甚をきわめているが、男鹿街道と八郎潟を結ぶ五明光橋では写真4-9、4-10にみられるようにとりつけ部盛土で大崩壊を生じていた。周囲には噴砂もみられ、崩壊（すべり的な崩壊）の原因は液状化にあると考えられた。なお、五明光橋は全長約41.5m、幅約6.9mでパイルベント方式で造られていたが、橋自体は大した被害を受けていなかった。

男鹿街道と八郎潟を結ぶ
五明光橋の取り付け部
における大崩壊

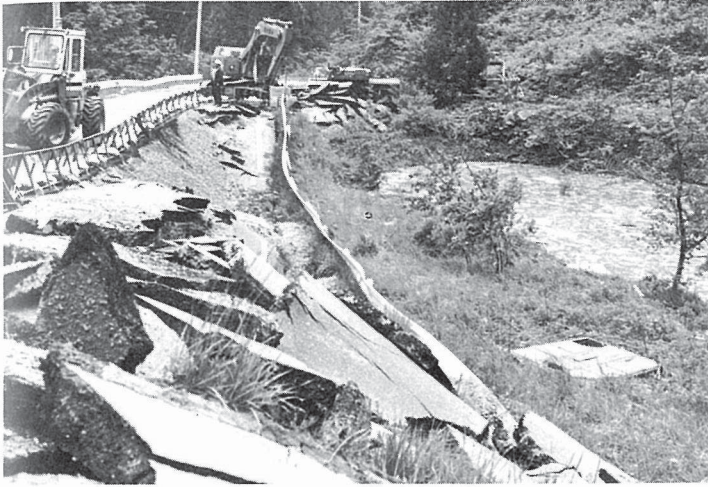
写真 4-14

この区間では小国峠南側（写真4-14、15）及び今別町手前の大川バイパス入口付近に盛土崩壊による被害がみられた。この道路は国鉄津軽線とほぼ平行しており、また青函トンネルに伴う国鉄津軽海峡線の建設も進められている。小国峠付近の崩壊は道路が天端中央から半分が陥没したもので、地形から推察すると盛土区間が沢を横切っているために発生したと考えられる。また大川バイパスも同様の盛土区間が約100mにわたってすべり破壊を起こした為に通行止になっていた。

県道今別-蟹田線小国峠付近
盛土の崩壊

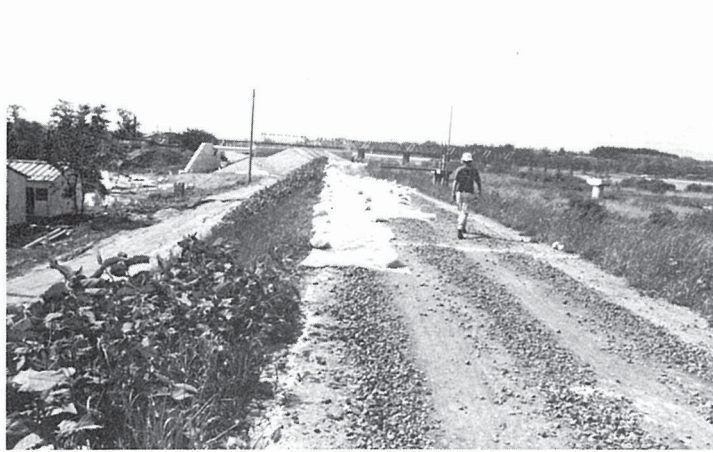
写真 5-4

米代川では雄物川と比べて、被害が多く、特に河口部及び右岸の比較的新しい堤防の被害が多かった。被害形態は縦断亀裂が大半であるが、河口部においてはすべり、沈下も認められた。また一部に横断クラックも生じていた。最も被害が大きかったのは、写真5-4、5-5に示す地点で、堤防には縦・横断亀裂が生じ、その延長は300m程度であった。この地区では堤内側及び高水敷には無数に亀裂が生じ噴砂が認められた。さらに、写真5-5にみられるように堤外側護岸のコンクリートわくの間からも噴砂が生じていた。堤内地では現在下水処理場が構築されており、その止水、土留工である鋼矢板も傾斜していた。

米代川下流左岸堤防
国鉄五能線橋梁上流 500m 付近
(堤内側)

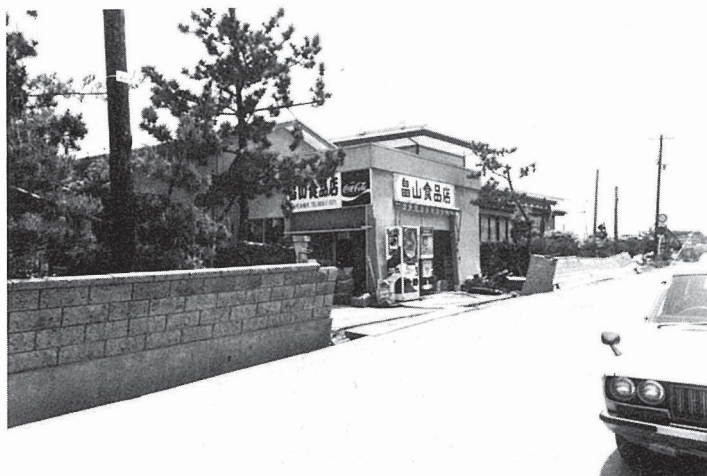
写真 8-15

1. 斜面上（おそらく片盛土）の住宅の被害（写真8-13）
2. 水田を造成した地区の住宅の被害（写真8-14）
3. 低地部における地盤の液状化に伴う支持力低下、地盤の側方流動による被害（写真8-15）

これらに共通していえることは、住宅の構造上の問題は少なく、むしろ地盤破壊に伴う被害だと考えてよいであろう。若美町の中でも五明光地区は最も被害の集中した地区である。

南秋田郡若美町（五明光）
一般住宅被害集中箇所
（液状化）

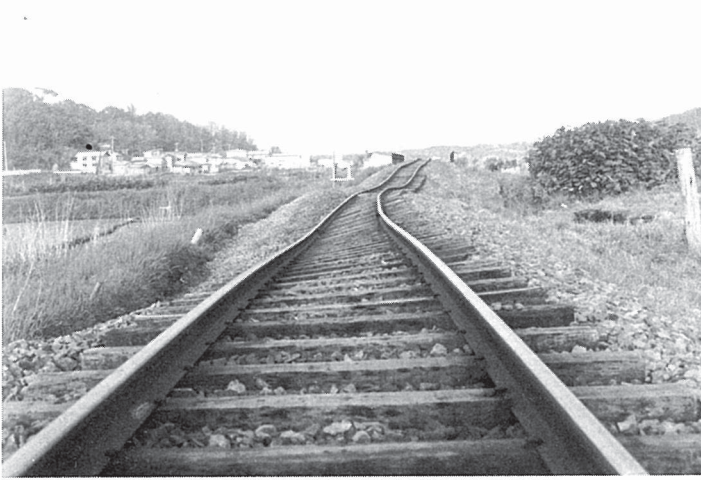
写真 9-10

国鉄五能線鱒ヶ沢-鳴沢間
鳴沢鉄橋付近
盛土崩壊による線路の沈下
