ロマ プリータ (LOMA PRIETA) 地震

調査報告書

基礎地盤コンサルタンツ株式会社

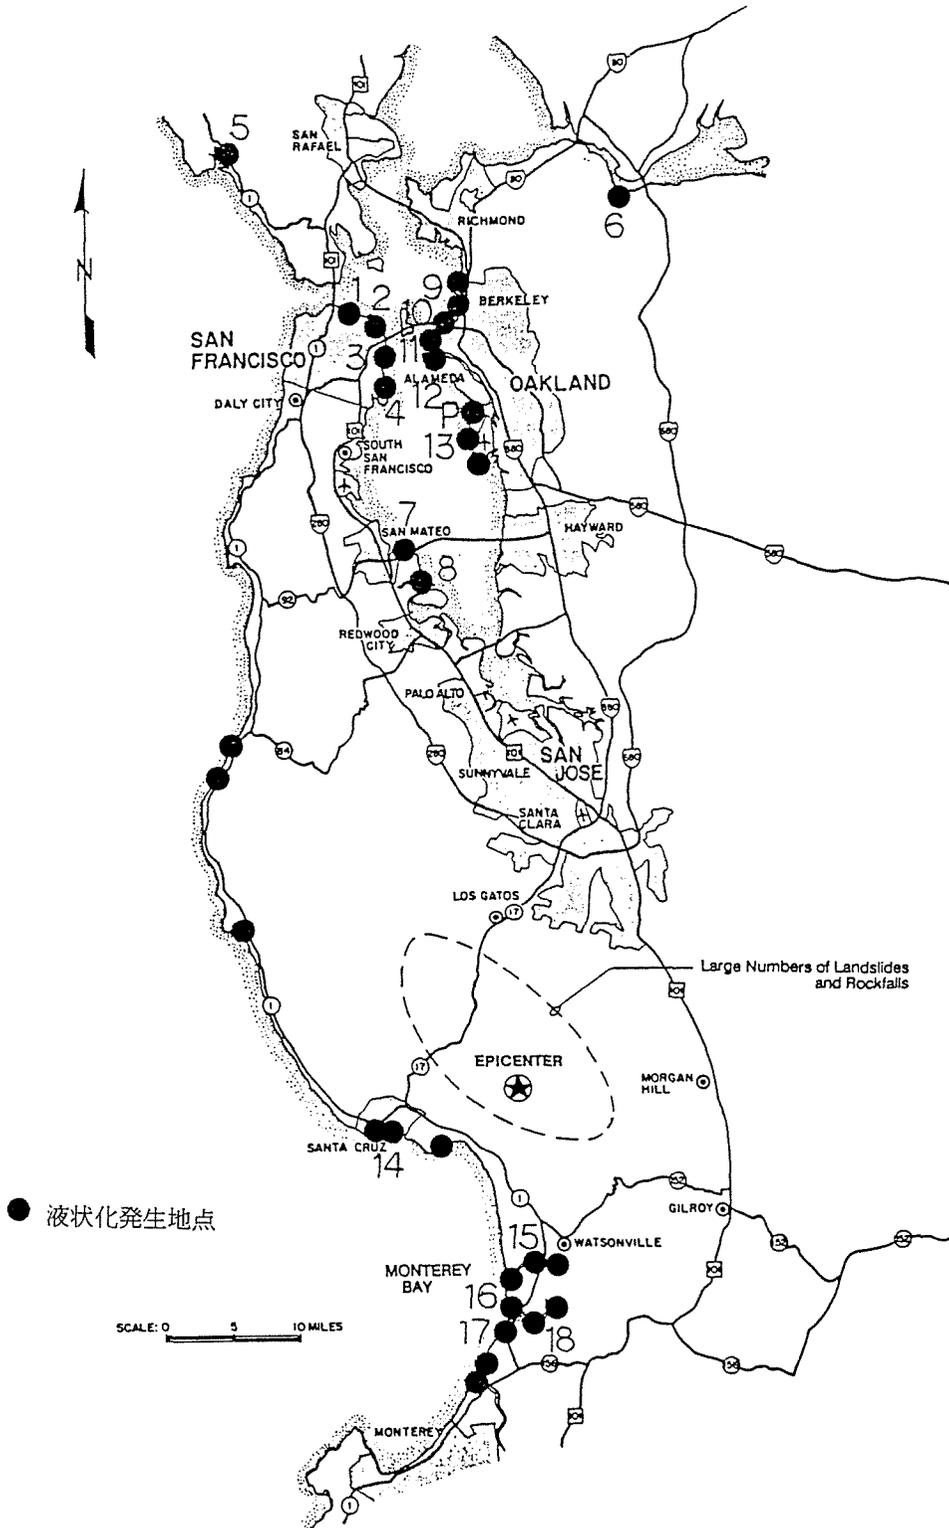
図3-1 液状化発生地点の分布¹⁾

図3-1に番号を示した各地点における構造物の被害状況を示すと表3-1となる。サンフランシスコのマリーナ地区やサウスオブマーケット地区などでは、写真3-1、3-2に示すように家屋が液状化により沈下したり破損した。オークランドやアラメダの空港では滑走路に被害が生じた。また、サンタクルーズやモスランディングでは、堤防や道路、建物が液状化により被害を受けた。このように液状化による被害がいくつか発生したが、例えば新潟地震や日本海中部地震に比較すると、その被害の程度は大きくはなかった。これは、地震の規模が小さくて液状化した地区に限られていたことや、その地区にあまり多くの構造物がなかったこと、永久変位などの激しい地盤変状が生じなかったことなどの理由によるものであろう。

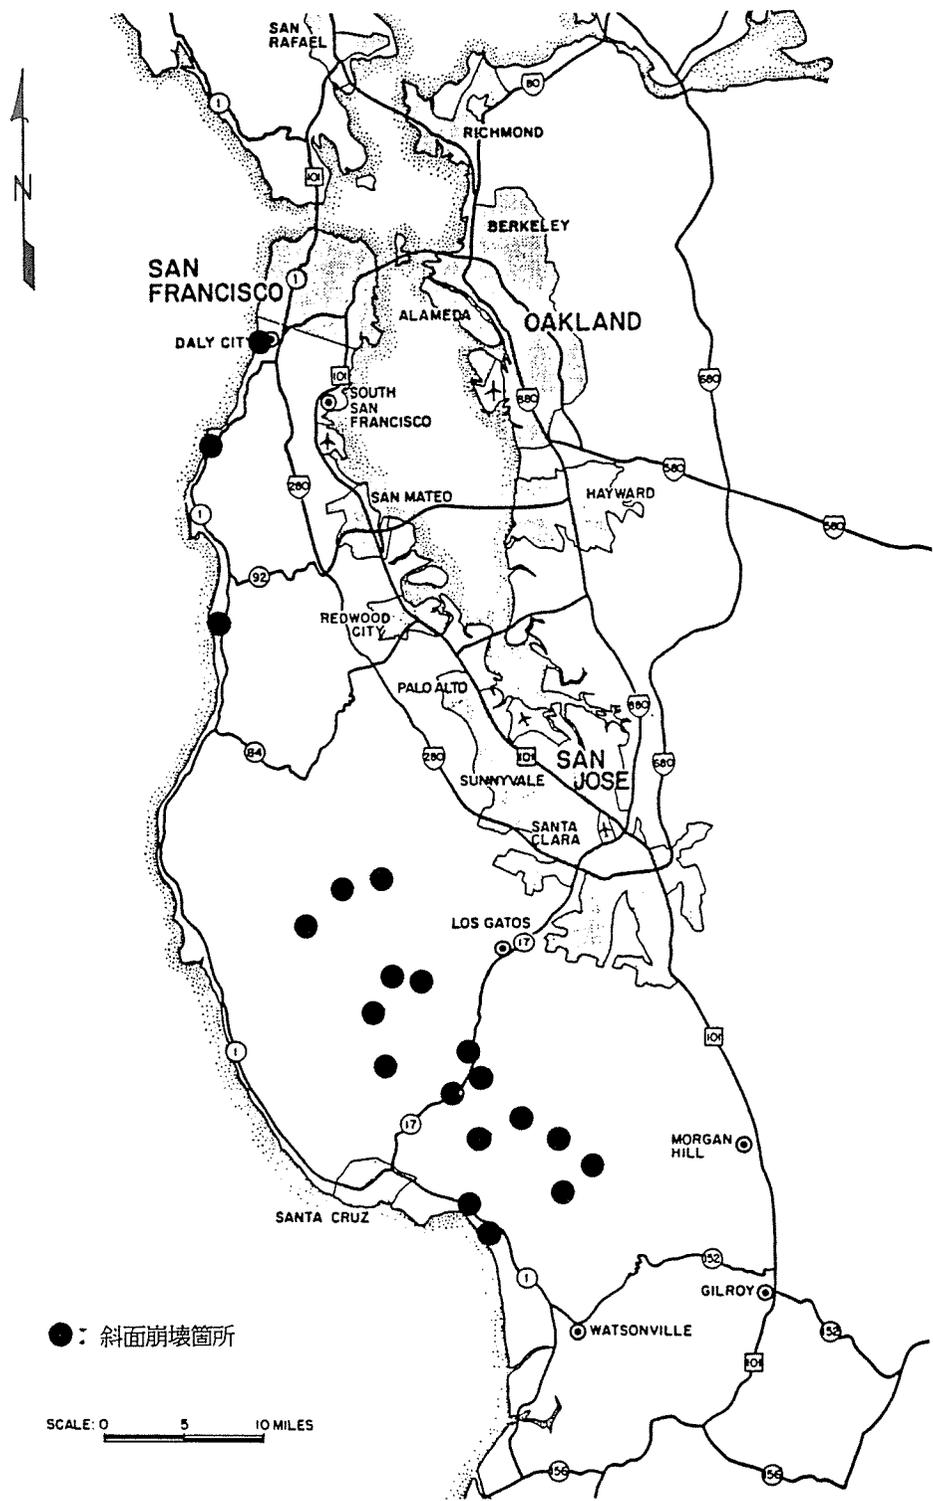
図3-9 斜面崩壊発生箇所の分布¹⁾

シード助教授らの調査による斜面崩壊地点の分布¹⁾を示すと図3-9となる。崩壊は震央付近のサンタクルーズ山地で主に発生した。その数は500～1000箇所にも及んでいる。ただし、ほとんどは厚さ3～7m程度以下の浅い表層のみのすべりまたは落石であった。道路の盛土部の沈下やクラックの発生もあった。このように規模は小さかったものの、発生箇所数は多く、17号線などを交通不能にしてしまった。この地区では例年冬の雨期に崩壊が多く発生するが、特にこの地震により発生したクラックなどで、今冬にさらに多くの斜面崩壊が発生することが懸念されている。

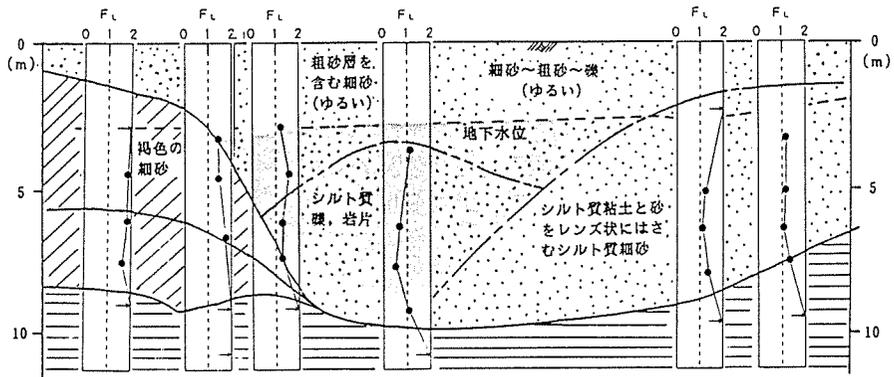
図4-3 液状化層の推定

図4-3に示す判定結果より液状化した地層は深さ約3～9mの緩い細砂層と考えられるが、隣接するシルト質細砂の埋土層のF_v値も1.0付近を示しており、地盤物性値や地震加速度の不確かさを考慮するとこの地層も液状化した可能性がある。

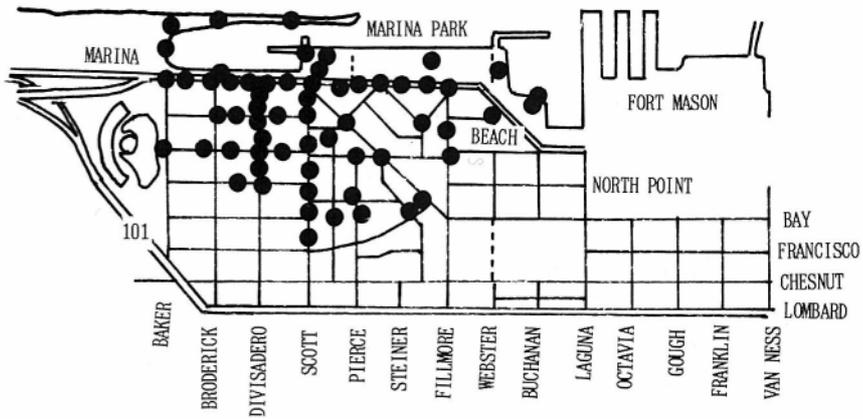
図4-4 マリーナ地区の液状化
地点 (UCB資料による)

マリーナ地区は § 1.3 で述べたように最大加速度200galを上回る地震動とそれによる液状化のため、家屋、道路およびガス・水道などのライフラインを中心として多大の損害を被った。UCBのシード助教授の調査ではマリーナ地区のほぼ西半分で液状化発生を示す噴砂や地盤の亀裂・沈下などが見られた(図4-4)。

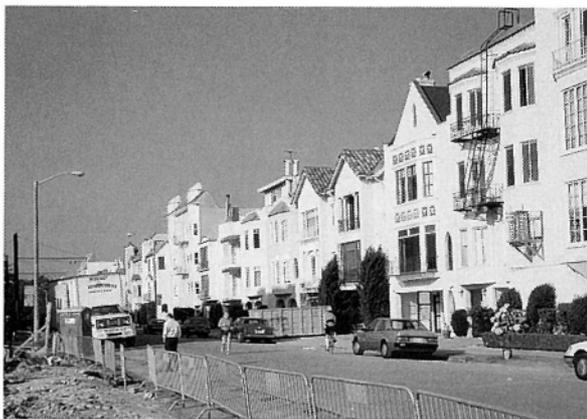
写真4-1

マリーナ地区の建物は写真4-1に示すようにほとんど3~4階建ての木造住宅とアパートである。この地区の建物被害の特徴の一つは被害を受けた建物が角地に集中していることである(写真4-2)。この地区の建物どうしの間隔は全くないか、開いていても僅かである(写真4-3)。このためブロックの中の建物は隣接する建物に拘束されて被害が少なかったと考えられている。一方、角地の建物の多くは1階がガレージのアパートになっており、1階部分の構造が耐震上脆弱であった上に隣接建物の拘束効果もなかったため、1階部分に大きな永久せん断ひずみが生じたり、倒壊したりした(写真4-4)。

マリーナ地区の建物

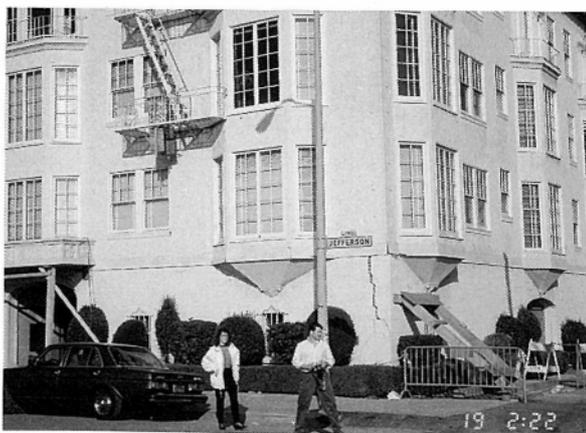
写真4-2

筆者らが現地を観察し、資料を検討した結果ではマリーナ地区の建物の被害は埋立地盤上の直接基礎の建物が大きな地震動を受け、脆弱な1階部分が破壊または大きな永久せん断変形を起こしたことによると考えられる。

角地における建物の被害

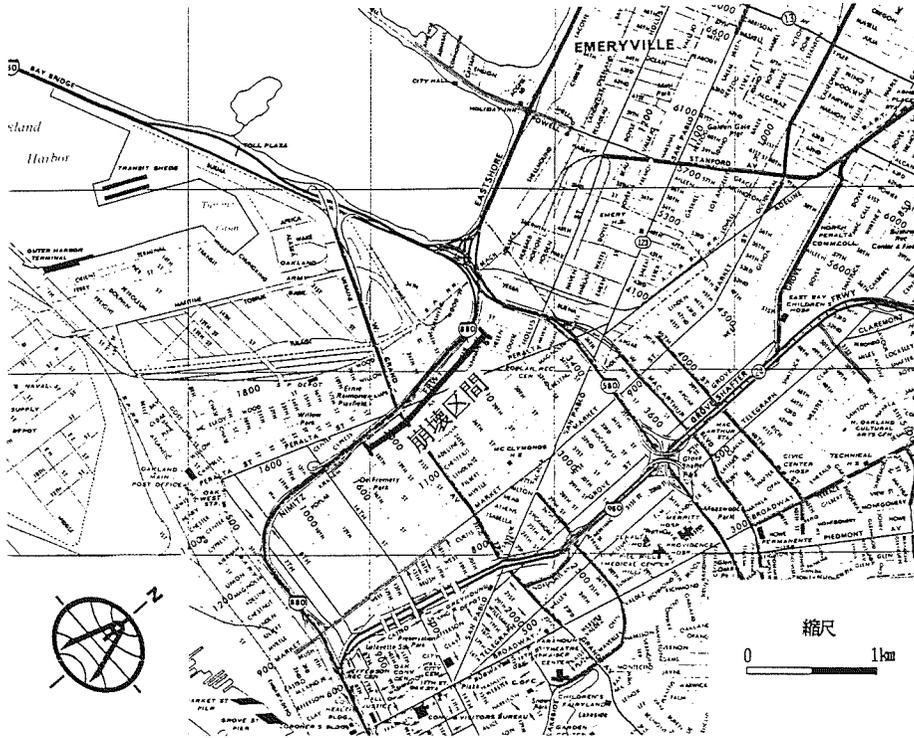
図4-5 I-880号線崩壊地点位置図

インターステート880号線 (I-880) は通称ニミッツフリーウェイと呼ばれ、サンフランシスコ湾東岸を走る主要路線である。崩壊した場所はオークランド市街地の西約1kmのサイプレス(Cypress)通りに沿った区間で、18番通りから34番通りにわたる約1.3kmの高架道路区間である(図4-5)。この道路は1955~1957年にかけて建設された。その当時の設計基準であるAASHO (The American Association of State Highway Officials, 1953)には耐震規定は無かった。

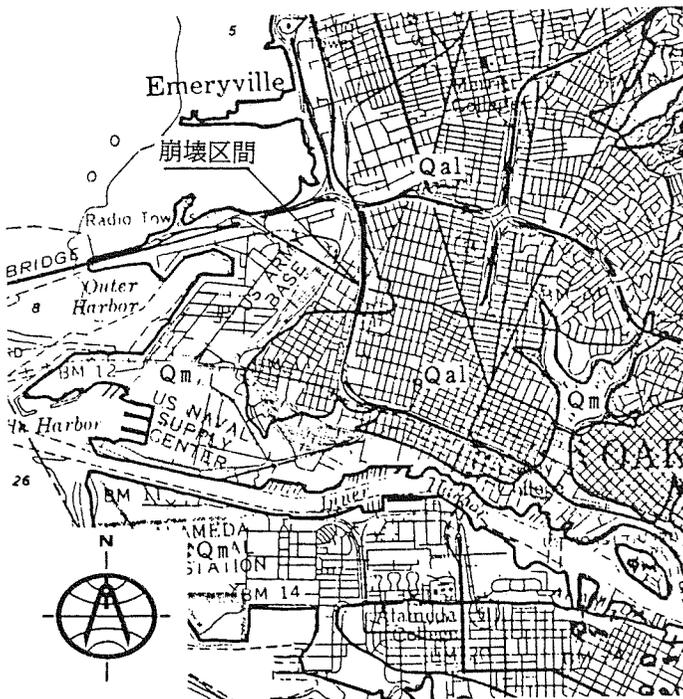
図4-6 被害地点付近の地質状況²⁶⁾

被害地域は図4-6に示すようにベイマッドの上に砂を埋め立てた地盤²⁶⁾である。高架道路の崩壊区間が埋立区域にはほぼ一致していることは興味深い。

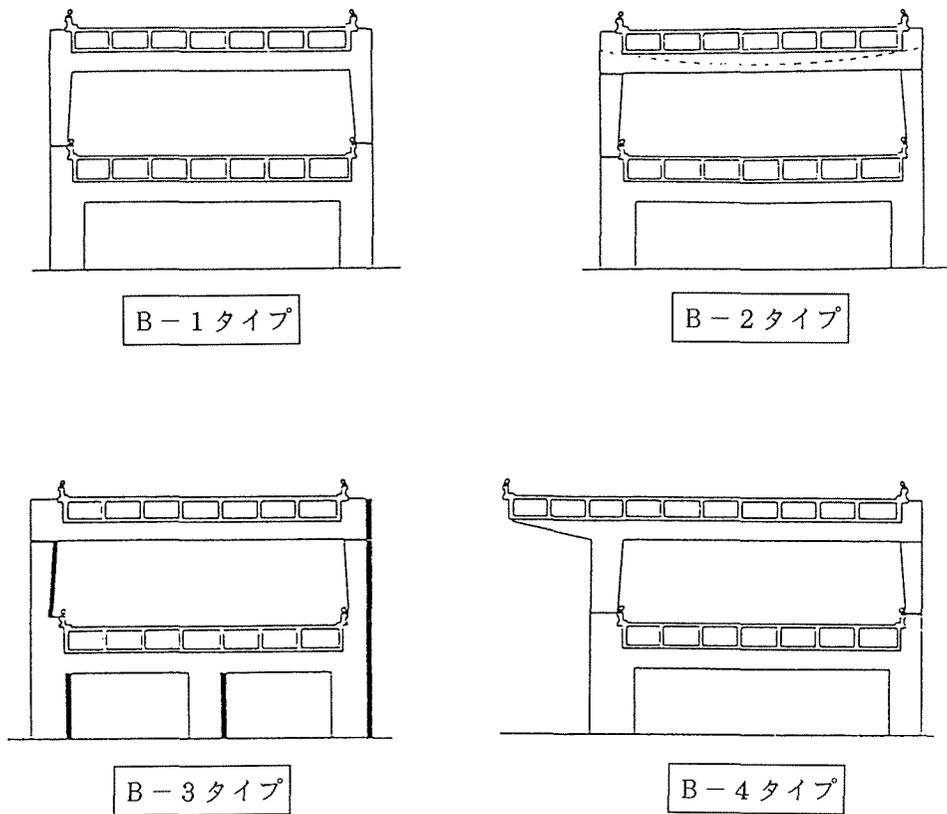
図4-8 I-808高架道路のタイプ¹³⁾

崩壊した高架道路は2層構造の4車線道路(幅15.6m)であり、上部が南行、下部が北行になっている(図4-7)。道路の構造は基本的には図4-8に示す4タイプに大別される。これらのタイプは柱脚の数およびピンの数・位置によって区分されている。最も被害の多かった構造形式はB-1タイプで、上部の架構が下部の架構とピンで接合されているものである。柱脚の下部は独立フーチングで、その下には9~35本の杭が打設されている。杭頭とフーチングの接合部はピン構造となっている。杭長は場所によって大きく変化する。すなわち20番通り以南の平均杭長は約4.5m、以北の平均杭長は約15mである。特に20番通り南側のNo. 71柱脚の杭長は6.3m、北側のNo. 72柱脚では15.3mと杭の長さが急変する。すなわち図4-6に示したように、この付近は埋立地盤と沖積地盤の境目にあたるため、このように支持層の深さが急激に変化しているものと考えられる。

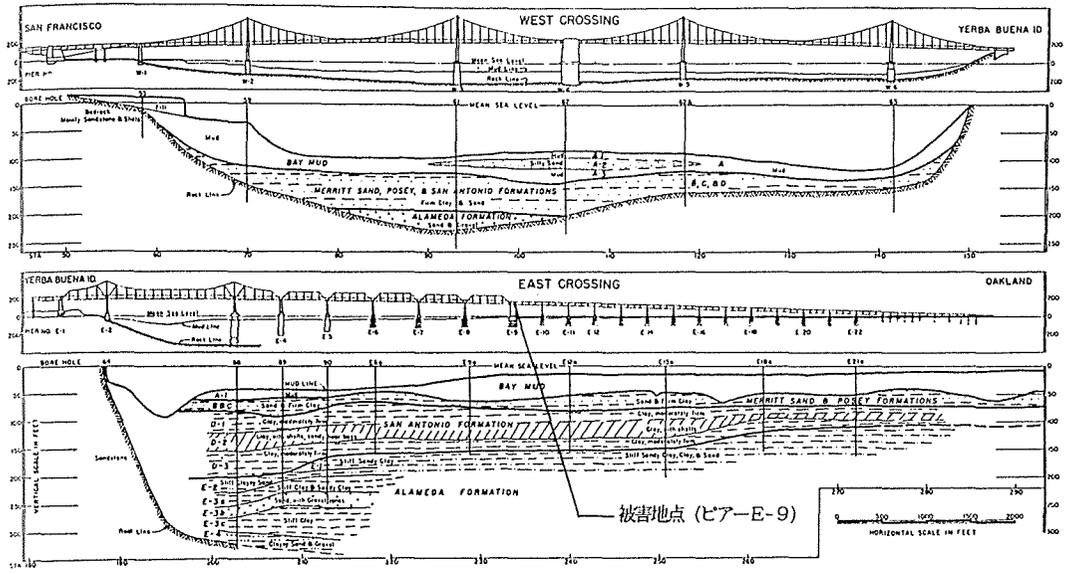
図4-15 橋の構造および基礎地盤の状況¹⁾²⁾

ベイブリッジでは図4-15に示したオークランド側のE-9橋脚上の長さ15mの桁がはずれ、走行中の車が転落し、1名の死者をだした他、水道本管の破損、電力・通信ケーブルの切断の被害があった。

桁の落下は桁の受け台が地震による変位に対して十分な長さを有していなかったことと、落下防止の措置がとられていなかったことが主原因と考えられる。

E-9橋脚部に18cmの相対変位が生じた原因は、①橋の構造上の違いに起因する振動特性の差異、②E-9橋脚東側のトラス部が2.74%の勾配で下っている影響、③E-9橋脚のやや西側よりベイマッドが厚くなっていることによる地盤の振動特性の差異（図4-15参照）、などが考えられる。

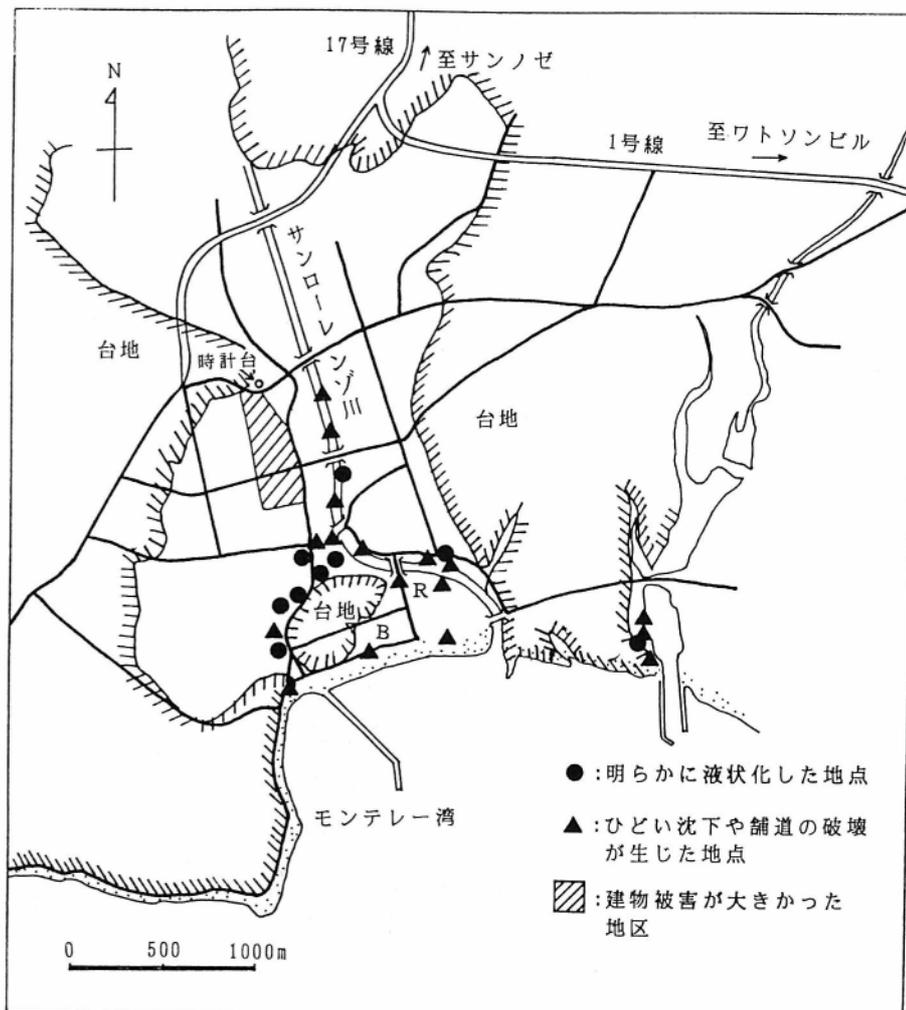
図5-1 サンタクルーズの液状化発生地点¹⁾と建物の被害が集中した地区

UCBのシード助教授の調査によると、図5-1に示すように、川沿いおよび海岸で液状化や道路の被害が生じた。写真5-1は図中Rの地点から海岸方向に撮った写真である。道路や家屋の復旧を行っていたが、これは液状化に関係したものと推察される。この地点ではサンローレンゾ川に架っている橋が写真5-2、写真5-3に示すように破損し、少し沈下していた。原因は定かではないが、橋脚も壊れており、液状化に起因した被害ではないかと考えられる。さらに、この付近の堤防はクラックや沈下が生じたとのことで、写真5-4にみられるようにすでに土を盛って仮復旧が行われていた。

このように、川沿いを中心に液状化が発生し、それによる被害が出たものの、あまり大きな被害ではなく、むしろ、図5-1にハッチで囲んだ地区の被害の方が大きかった。この地区はパシフィックガーデンモール(Pacific Garden Mall)と呼ばれる古い建物が並ぶ商店街である。地盤の条件は明らかではないが、サンローレンゾ川の後背湿地に盛土がなされた所で軟弱な地盤ではなかったかと推察される。

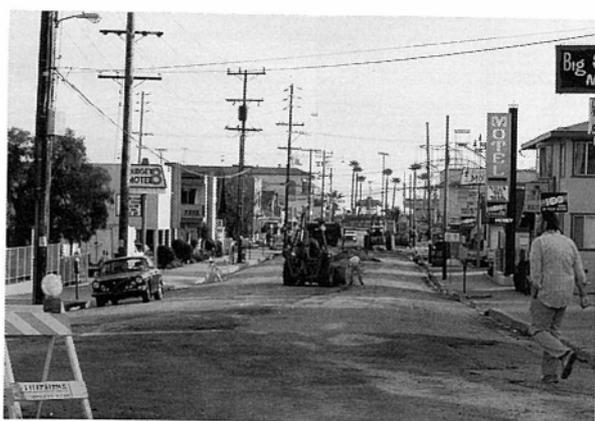
写真5-1

道路(地点R)の復旧状況

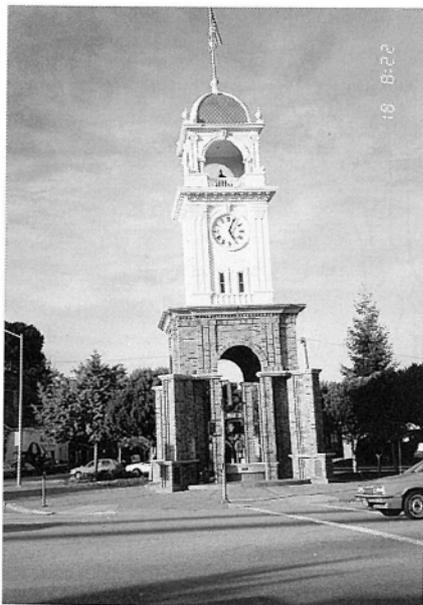
写真5-7

その他、図5-1の地点Bの3階建てのホテルの被害状況(取り壊し中)を写真5-6に示す。ホテル前の道路では液状化に起因したと思われる亀裂や沈下も生じていたが、このホテル自体の破壊状況からすると振動で壊れたのではないかと考えられる。写真5-7は被害のひどかった商店街の北側に位置する時計台である。地震が発生した5時4分をさしたまま針は止まっていた。

5時4分で止まっている時計台

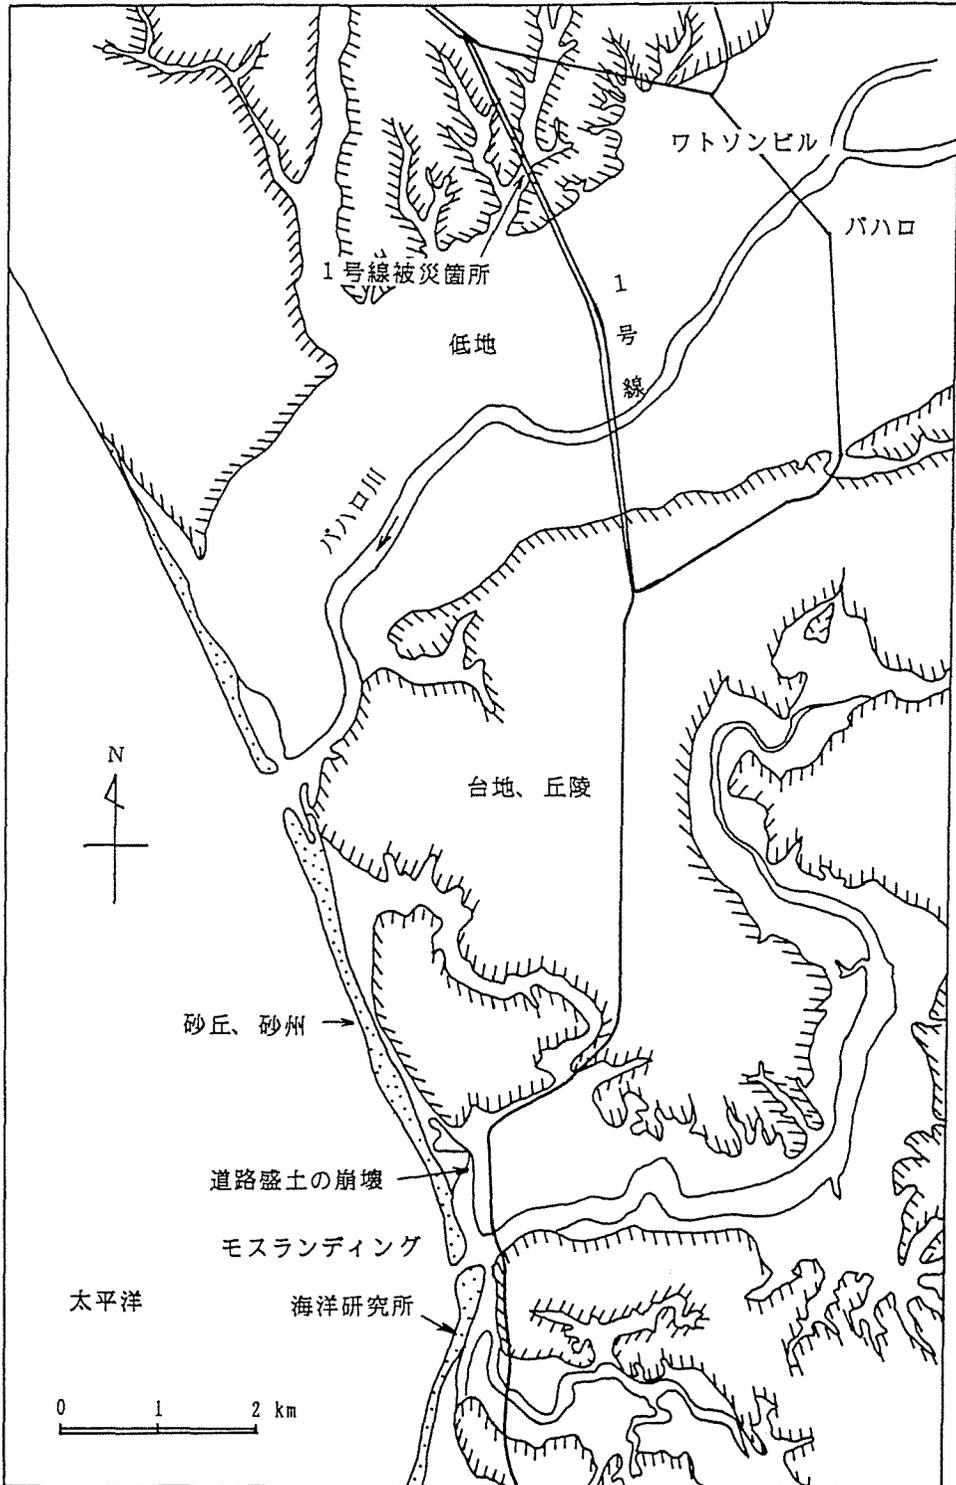
図5-2 ワトソンビル、モスランディング付近の概略地質と被害発生地点

サンタクルーズからモスランディングに向かって走る1号線道路のうち、図5-2に示すようにワトソンビル市街地のはずれで、高架橋(Struve Slough Bridge)が落橋した。ここは1号線が台地部からパハロ(Pajaro)川の低地に下りる手前にある小さな低湿地である。写真5-8にみられるように両側は台地をカットして道路が造られ、この低湿地を通る約250mの区間が橋梁となっている。

地表面には草が生い茂っており、十分な観察は行えなかったが、見たところ噴砂は見当らず、液状化した様子はなかった。したがってここはピートや粘土からなる軟弱地盤ではないかと推察される。ただし、地盤に関するデータは入手していないので明らかなことは言えない。近くのワトソンビル市街地でも大きな加速度が記録されており(水平最大加速度 0.39G)、軟弱地盤であることも加わって、地震時に大きく揺れたことが一つの原因と考えられよう。また、構造自体にも問題があったのかもしれない。

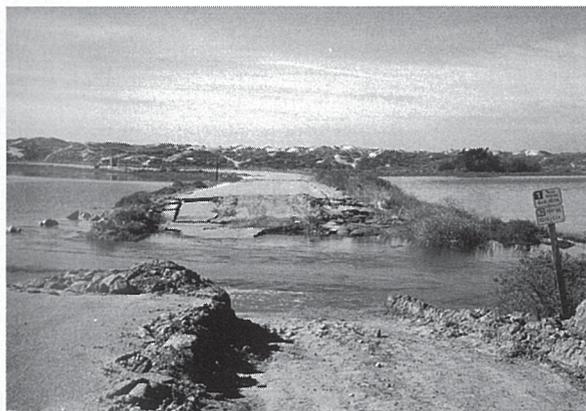
写真5-13

ワトソンビルから南へ下り、モスランディングにはいる手前で、写真5-13に示すように道路盛土が崩壊していた。ここは1号線から直角に分かれて海岸へ向かう小さな道路であり、砂丘背後の低地（入江）を横切る箇所で被害が発生していた。写真5-14に崩壊した面を示すが、盛土はきれいな中砂（砂丘性の砂と考えられる）で造られており、盛土（または原地盤も含めて）が液状化したために崩壊が発生したものと考えられる。この被害状況は日本海中部地震（1983）の際の八郎潟干拓堤防へ入る五明光橋の取り付け盛土の崩壊によく似ていた。

砂丘へ向かう道路盛土の崩壊

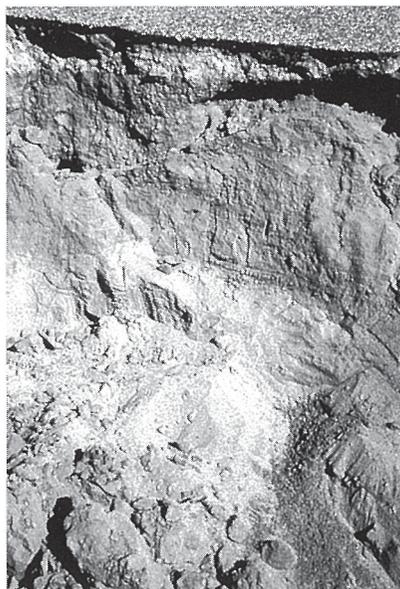
写真5-14

盛土に用いられている
きれいな中砂

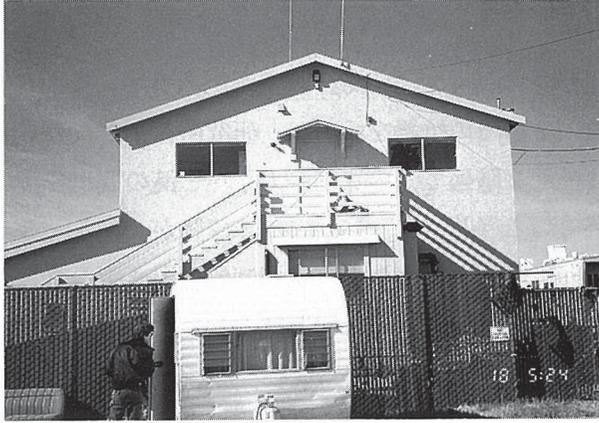
写真5-15

さらに南に少し下った所にカリフォルニア州の海洋研究所があるが、ここも液状化により被害を受けた。図5-2にその位置を示すが、研究所は小さな砂丘の上に位置している。木造平屋（一部2階建て）の建物が太平洋と湾の間に多少砂丘を平らに切り取って建てられている（写真5-15）。この建物が、図5-3に概念図を示したように、湾の方向に向かうすべりにより強制的に引き裂かれた恰好の被害を受けていた。写真5-16～5-19にその被害状況を示す。引き裂かれた量は1.5m位ではないかとの研究所の人の話であった。

湾の方から見たカリフォルニア州海洋研究所の建物

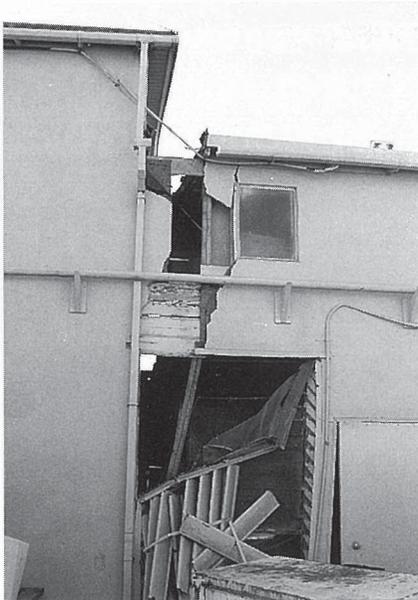
写真5-16

分断された研究所の建物

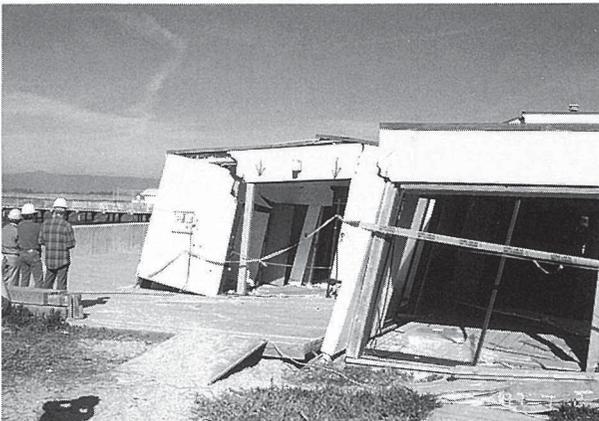
写真5-17

地盤のすべりで傾いた建物
