ルソン (LUZON) 地震

調査報告書

(社内技術資料)

基礎地盤コンサルタンツ株式会社

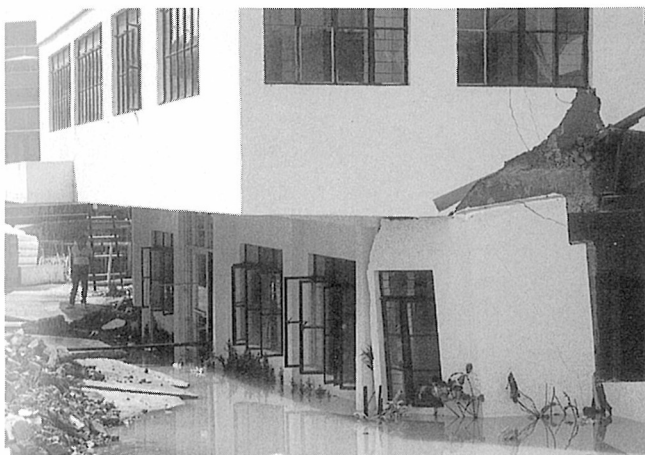
写真5-8～5-10はNo. 1地盤調査地点である放送局の被害である。マグサイサイ橋そばのパンタル川右岸にあるこの5階建の建物は液状化による沈下により1階部分に特に大きな被害が生じた。また屋上のアンテナが傾いたため、撤去作業中であった。2階以上に外面的な被害が認められなかったのは、沈下が一様であったことと建物の剛性が大きかったためと考えられる。

写真5-9
液状化によって沈下・前傾した放送局1階部分を拡大したもの。

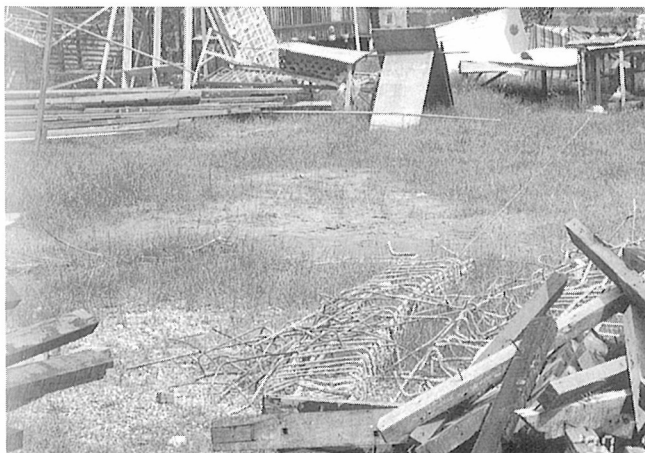
写真5-10
放送局裏の空き地に生じた噴砂。

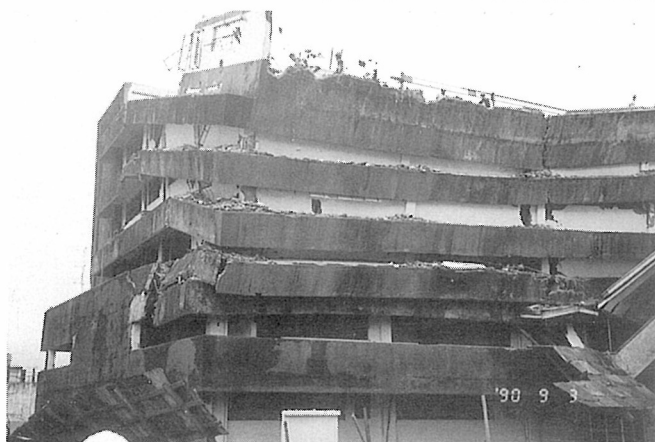
セッション通り北方の丘の上には道路を挟んでF R B ホテルとバギオ大学(University of Baguio)がある。写真6-13、写真6-14はバギオ大学の被害の様子である。8階建の建物の4階部分がつぶれた。写真6-15は隣の6階建のF R B ホテルの被害の様子である。このホテルは四角形の1、2階部分の上に円形の建物がのった形をしており、このうち1、2階部分が崩れた。最上階は取り壊しの最中であり、地震による被害ではない。F R B ホテル手前(写真6-15では手前の塀の部分)にはLittle Angels Nursery Schoolの建物があるが、一見したところほとんど被害を受けた様子は見られなかった(写真6-16)。写真6-17はバギオ市でみかけた数少ない木造建物の被害である。この建物はF R B ホテルの奥に位置している。

写真6-14
後ろから見た被害状況。

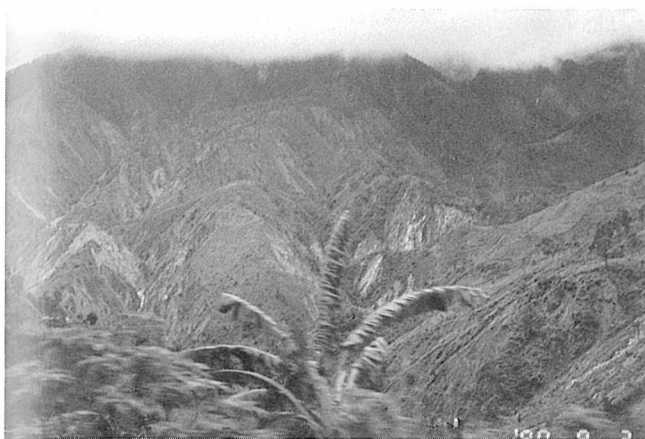
ナギリアン道路が急峻になりバギオ市に近づくにつれて、周囲の山々の急斜面は無数の崩落や土石流により山肌が露になっていた(写真6-22)。崩落した土砂、巨礫岩塊が道路端に見られ、道路の路肩は処々崩れていた(写真6-23, 写真6-24)。

これ等の諸条件下で、激しい地震動が今回の大規模な斜面崩壊の引金となったものと考えられる。

写真6-22
ナギリアン道路よりみた
地震と降雨による周辺の
山の斜面崩壊。

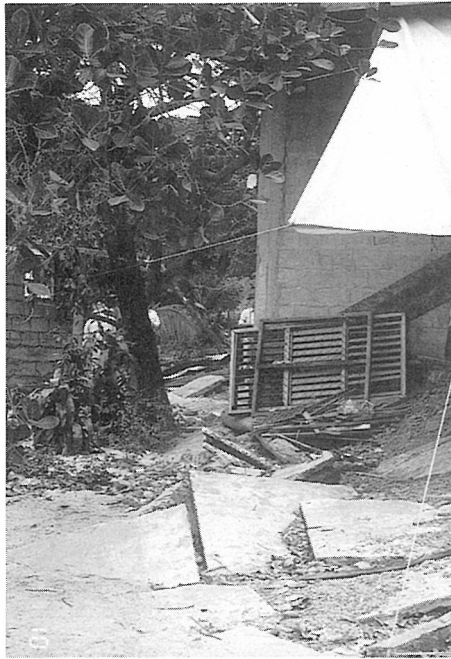
写真7-12および写真7-13は同地区の家屋の被害状況を示しているが、断層直上にある建物でも必ずしも壊れていないものもあることがわかる。脆弱な建物の方が、コンクリート製の剛な建物よりも地盤のずれに対する許容値が大きいせいであろうか。

写真7-12
断層上の家屋の被害
手前のコンクリート壁の
家は倒壊したが、奥の家は
倒壊を免れた。

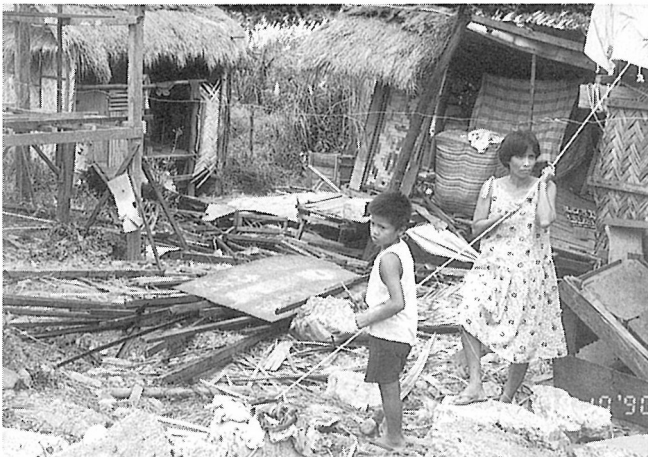
写真7-13
カマンガム地区(ディグ
ディグから北方約1 km)
の家屋の被害

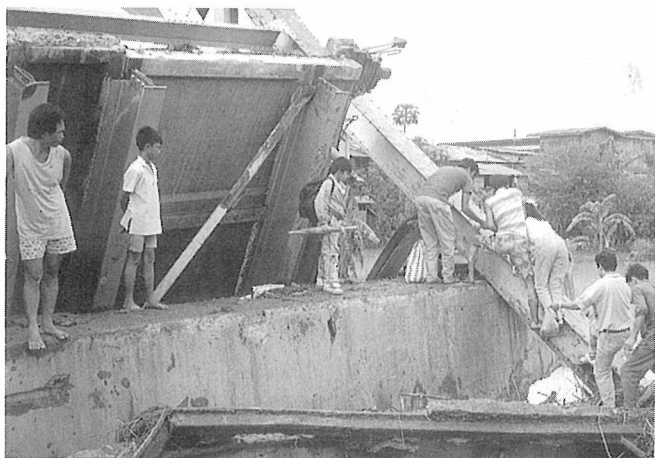
写真 8 - 4
床版の一部が橋脚に乗り
上げて折れたG13トラス。
付近は洪水による流木や
草がからみついている。

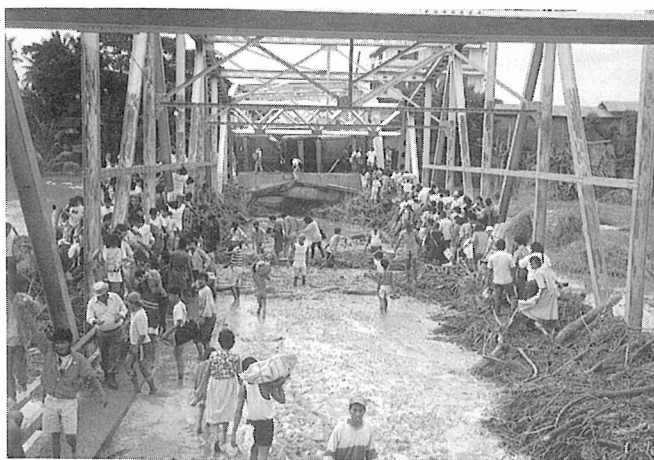
写真 8 - 5
P12橋脚をG12トラス側か
らみた様子。
