平成 5 年(1993年)能登半島沖地震

調査報告書

平成5年(1993年)2月7日

調査資料報告書

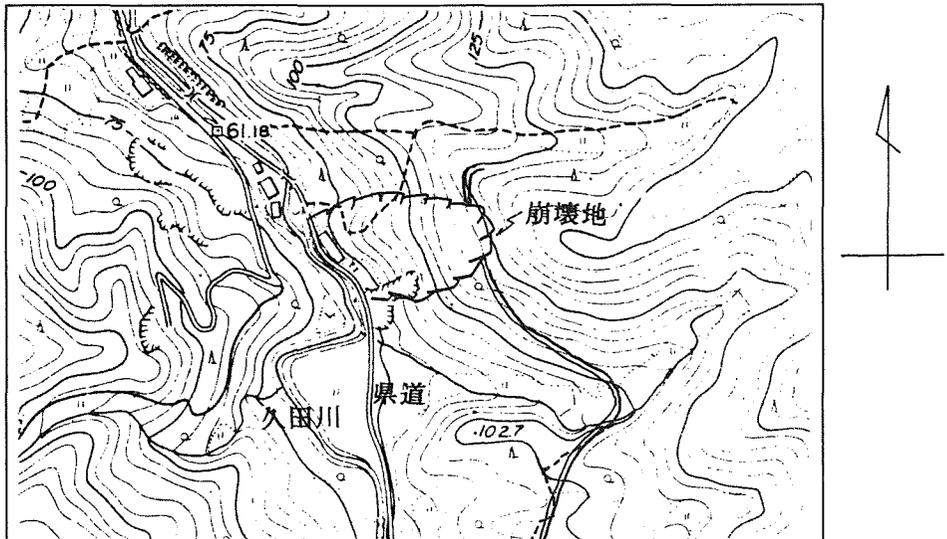
図4-2 久田地区崩壊位置図 Scale 1:5,000

柳田村久田付近の斜面崩壊は、地震後5日経過した2月12日午後4時すぎに発生した。崩壊規模は、幅約50m、長さ100mにわたり、崩落土砂が流出し、斜面上部には高さ約10mの滑落崖が形成された。（図4-2参照）

崩壊斜面は、地形的に尾根型斜面であり集水地形となっていない。斜面の地質状況は、凝灰角礫岩等の火砕岩からなり全体に破碎され角礫～ブロック状となっている。図2-3の地質図によれば近くを断層が通過している。そのため、周辺が断層の影響により破碎されていたことも考えられる。

以上のことから、崩壊発生機構としては全体に破碎質の地山からなる斜面が地震動により斜面上部に亀裂が発生し、その亀裂より降雨が浸透し地山内部の間隙水圧の上昇に伴い、斜面が不安定となり崩壊が発生したものと推定される。

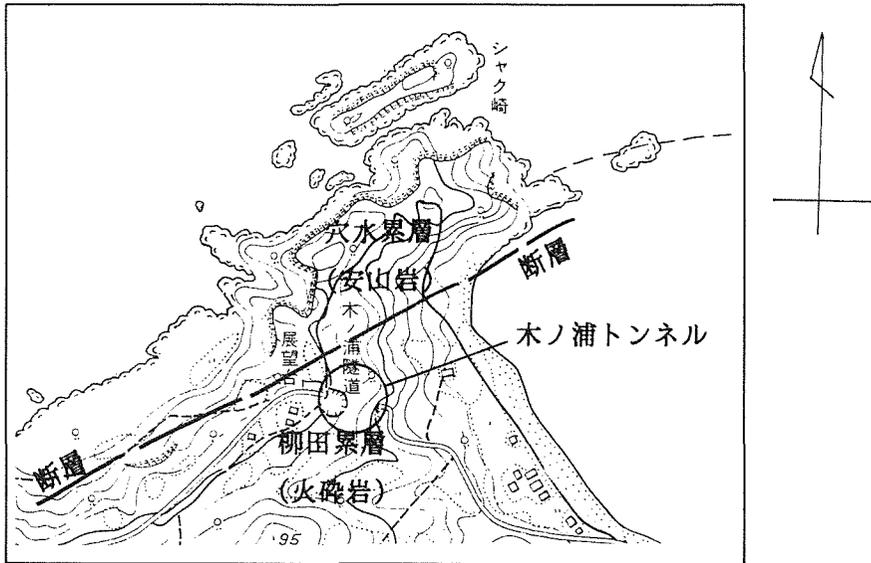
図4-5 木ノ浦トンネル位置図 Scale 1:10,000

珠洲市折戸地内の木ノ浦トンネル（=76m）は、地震によりトンネル中央部で延長約10mにわたり天端が落盤した。地震直後トンネルは、崩落土砂によって全面的に塞がれていなかったが、我々の調査時には全体に塞がっており、反対側坑口を見透すことができなかった。

本地点周辺の地質は、南側が柳田累層の火砕岩、北側が穴水累層の安山岩が分布し、断層で接している。木ノ浦トンネルは、この断層に近接しており全体に風化・破碎した火砕岩からなると推定される。ただし、地質状況の把握等については今後の調査を待つ必要がある。

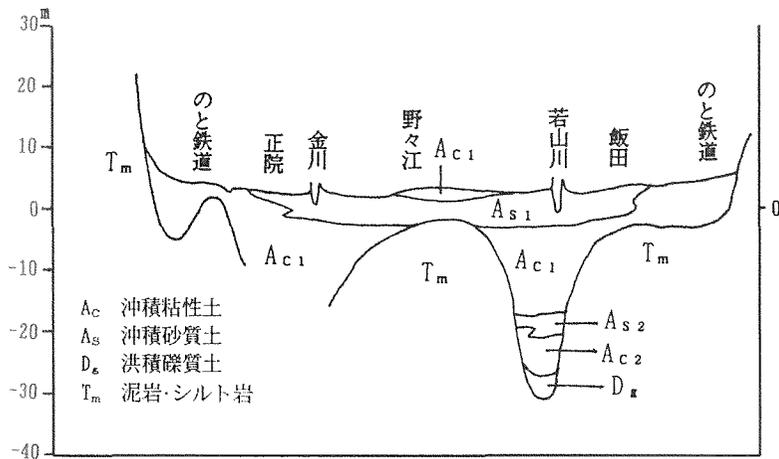
図5-1 珠洲市飯田-正院の地層断面¹⁾

珠洲市の飯田から正院までの海岸部に開けた平野は、そこに注ぐ若山川や金川の侵食・堆積作用によってできた海岸平野である。図5-1に示すように、飯田から正院にかけての海岸平野には、若山川と金川の河谷に沿った地域で最大20~30mの厚さの沖積層が分布するが、他は10m未満の厚さである。沖積層の最上部にはN値10内外の緩い砂質土層(A_{s1})があり、その下位には粘性土層(A_{c1})が存在する。粘性土層のN値は、泥質なところで1~2、砂がちなところで5~10である。また若山川

の埋没谷の底には、 A_{s2} 、 A_{c2} の各層の他に洪積砂礫層(D_k)が堆積している。この地域の基盤は第三紀泥岩(T_m)である。液状化が生じた地層は A_{s1} 層と推定されるが、一部地域では埋立土が液状化したようである。
