平成 6 年(1994年)北海道東方沖地震

調査報告書

基礎地盤コンサルタンツ株式会社

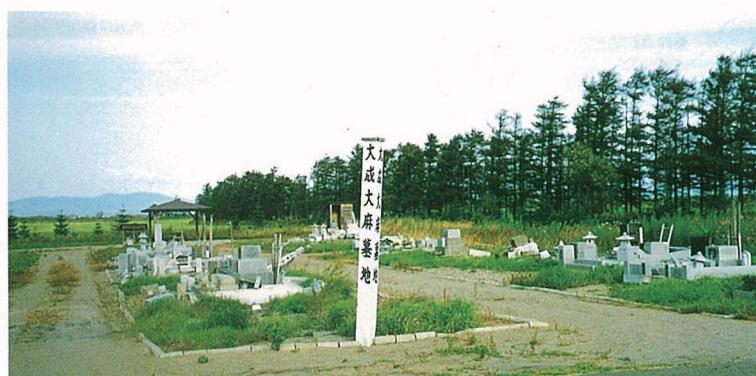
写真-1.1 ほとんどの墓石が転倒した墓地（別海町大成墓地）
Cemetery where many tombstones fell down

釧路よりも震源に近い根室などで震度5（強震）となっているが、気象庁が十勝・釧路・根室管内で実施した調査では、図-1.3に示すように釧路市や厚岸町の他にも、震源に近い根室市、浜中町、別海町、中標津町で震度6の地域があったようである。調査の過程で見た墓地の墓石転倒状況も地区によってかなり大きな違いがあった（写真-1.1参照）。なお釧路で観測された震度は、従来から用いられてきた体感による方法ではなく、計測機器によって決められた初めてのものである。

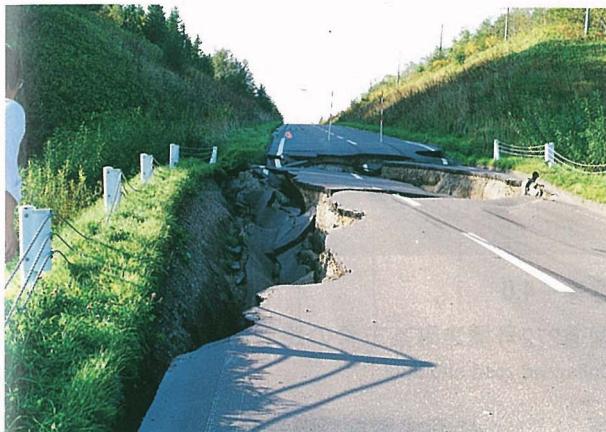
写真-4.4

写真-4.4は、中標津町々道の盛土被害であり、典型的な切盛境界部の被害である。盛土区間の最大盛高は約10m前後の高盛土になっている。

中標津町道の切盛境界部
の盛土崩壊

Enbankment failure at the boundary
of a cut slope

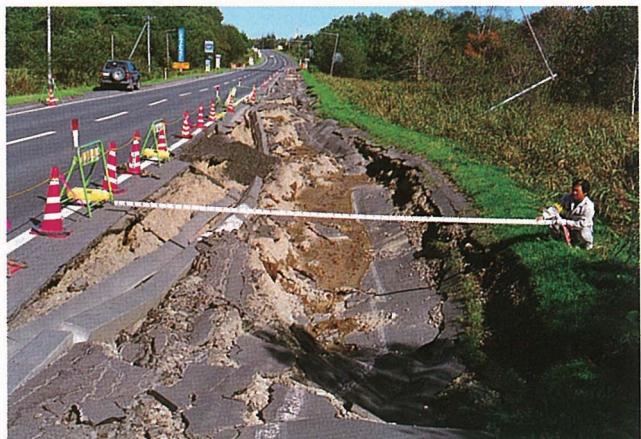
写真-4.6

写真-4.6及び図-4.4は、国道272号標津町茶志骨における路肩被害を示したものである。被害の大きかった台地（右）側は、台地を開析した小規模な沢となっており、その沢は湿地性の軟弱地盤から構成されている。一方、被害の小さな牧草地（左）側では地形の変化はなく、牧草地として利用されている関係で、のり尻部には側溝が設けられ、乾燥状態にあった。これらの地形・地盤条件の差異がこのような被害形態となって現れたと考えられる。

国道272号標津町茶志骨の路肩崩壊
Collapsed road shoulder

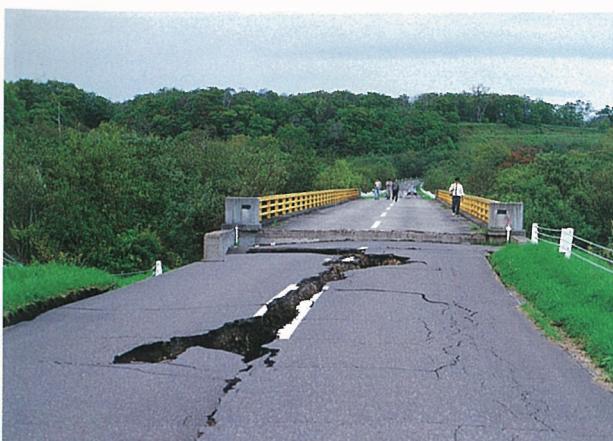
写真-4.10

III型は、主に橋台背面盛土の沈下によって段差を生ずる被害であり、程度の差こそあれ相当数の橋台背面盛土に見られた。写真4.9～4.11は、典型的な橋台背面盛土の段差を示したものであるが、今回の調査では最大70cmの段差が確認された。

広栄橋（中標津町々道）の段差
Subsidence in Kouei bridge

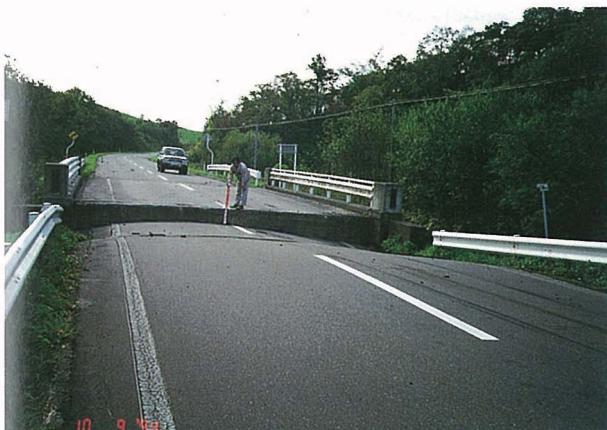
写真- 4.11

常盤橋（別海－中標津境界）の
段差

Subsidence of Tokiwa bridge
approach

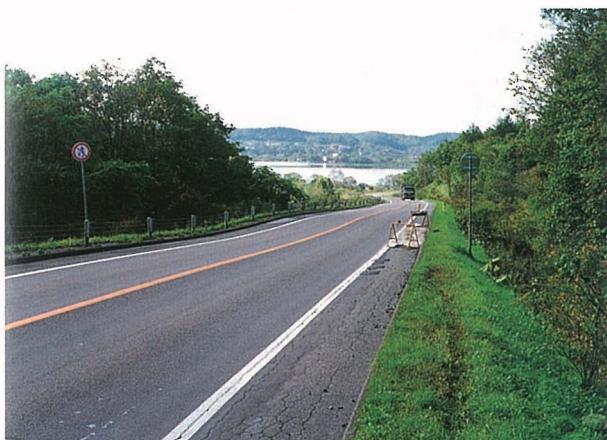
写真- 4.12

その他の被害形態としては、盛土が全体的に沈下し、波うち現象を示すものや横断方向に亀裂・段差が発生したものが見られた。写真-4.12は、国道391号標茶町塘路における波うち現象を示したものであり、この周辺は昨年の釧路沖地震の際にも被害が多く発生した地点である。写真-4.13は国道272号標茶町中茶安別の被害であり、約20cmの段差が横断方向に生じた。被害発生箇所は切盛土の変換点であり、その周辺の路面には約5mにわたって縦断亀裂がみられ、路肩部は陥没、段差（II型被害）が発生していた。

国道391号標茶町塘路における波
うち

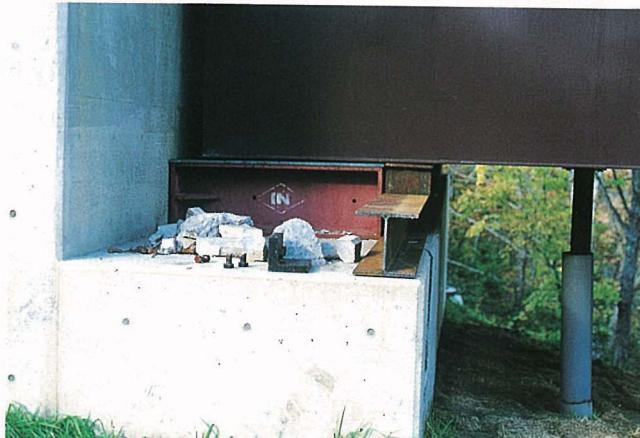
写真-4.18

写真-4.17～写真-4.19は、標津川の支川に架かる国道272号りんどう大橋の被災状況を示したものである。りんどう大橋は3径間の橋梁であり、橋脚の高さは約20mである。左岸側橋台に亀裂が生じ、沓座を固定するアンカーボルトが切損するという被害があった。右岸側の法面が大きく崩壊し、崩壊土砂の一部は橋脚周辺に堆積した。調査時には既に土砂は取り除かれ、崩壊土砂が橋脚に及ぼした影響の調査が行われていた。

同上

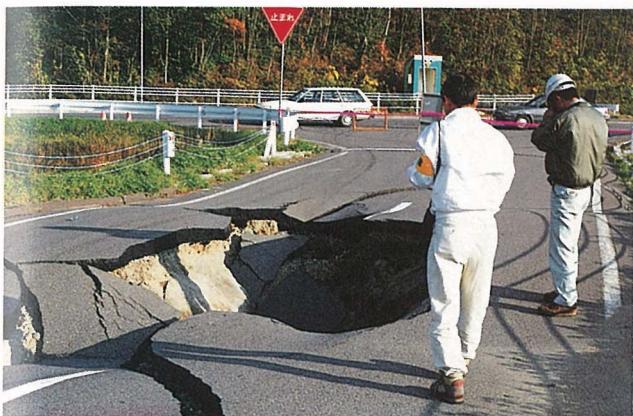
写真-4.25

写真-4.24～写真-4.25は、中標津空港近傍の道路で見られた被害である。道路横断構造物として設けられたボックスカルバートの施工継手が80cm程度開口し、その直上の道路盛土が陥没した。道路盛土のすべりによる土圧がボックスの壁に作用し、施工継手が開いたものと考えられる。施工継手部を除くと、ボックスカルバート本体の被害は見あたらず、周辺にもボックスが移動したような形跡は見られなかった。なおカルバートは直接基礎で、1～1.5mの厚さの置換砂を介してN値15回ほどの地層に支持している。地震後には噴砂も見られたということである。

同上 ボックスの開口による道路の陥没

Cave-in of the road pavement

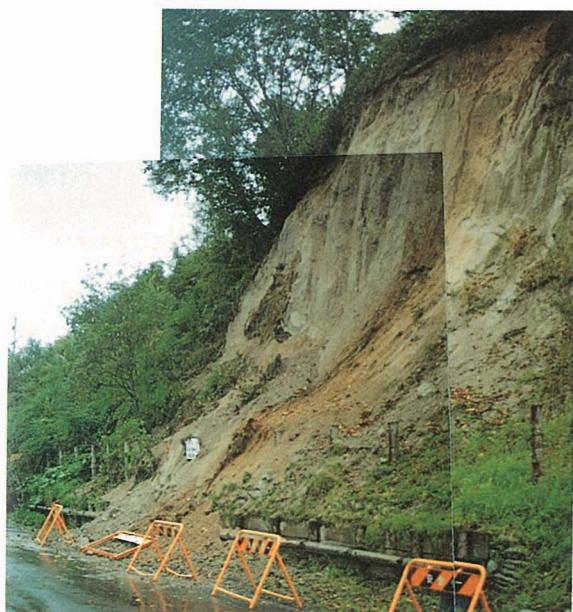
写真-4.26

斜面崩壊はいくらか発生したが、交通を長期間遮断するような大規模な崩壊はほとんどなかったようである。釧路沖地震で斜面崩壊が多発した釧路市内では、幾つかの斜面崩壊が発生したが、崩壊規模は小さく、道路への影響はなかったようである。写真-4.26は、釧路市内の町道に面した高さ5m前後の斜面の崩壊である。崩壊の規模がそれほど大きくなかったため、崩壊土砂による道路への影響はなかった。崩壊した土砂は台地部に分布する屈斜路軽石流堆積物であり、小規模な崩壊とはいえ、一次堆積の火山灰斜面の崩壊事例はあまり多くない。

釧路市緑ヶ岡6丁目の崖崩れ

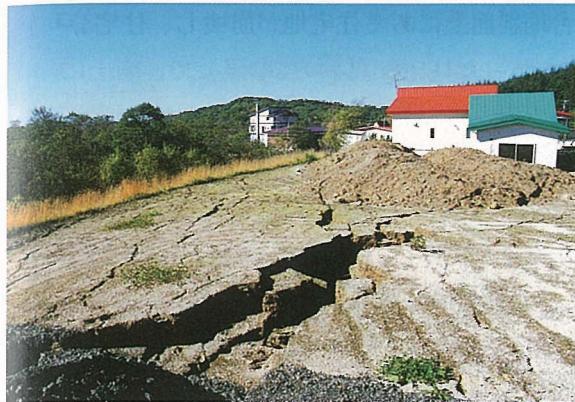
写真－5.1

釧路沖地震の際に盛土が崩壊し、9棟の住宅が全半壊するという被害を受けた標茶町茅沼別荘地では、地震後、敷地内の丘陵を掘削した材料で盛土の復旧を行った。復旧に際しては、トラックで土砂（火山灰系の土）を運び、敷きならした程度で、転圧は特別行っていなかったようである。今回の地震では、写真-6.1～写真-6.2に示すように、盛土部分が再び崩壊を起こしたが、昨年の地震被害で住宅の多くが撤去されていたことや、地震動が一般的に小さかったこともあり、昨年のような大きな被害には至らなかった。しかし、釧路沖地震では被害が発生しなかった別荘地の入り口に近い場所の家屋や調整池の護岸が変形するなどの被害が発生した。

標茶町茅沼造成地の盛土被害
釧路沖地震で崩壊して復旧された盛土
が再び被害を受けた。

Fissures on the embankment

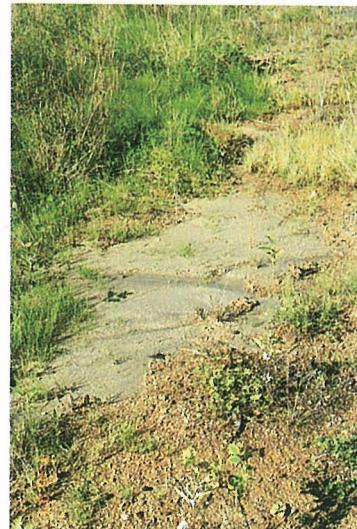
写真－5.2

同上 のり尻付近に見られた
噴砂

Sand boils at the toe of embankment

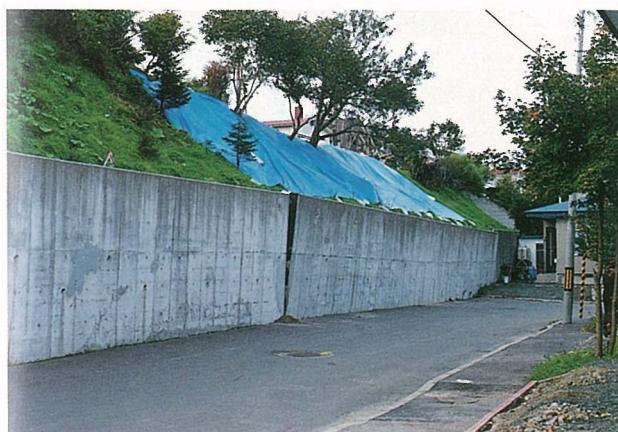
写真－5.3

写真-6.3は、釧路市緑ヶ岡の市道に面した高さ約3mの逆T型擁壁が前傾し、上端で約25cmの相対的なズレが生じたものである。この擁壁は、釧路沖地震において約15～20cm程度のズレが発生し、今回の地震で更にズレが広がったものである。擁壁の傾斜が増して危険になったため、高さを半分程度に短縮し、小段をつけて法面勾配をゆるくするような改修が行われている。

擁壁の前傾（釧路市緑ヶ岡）
釧路沖地震で傾斜した擁壁が今回の地
震でさらに傾斜した

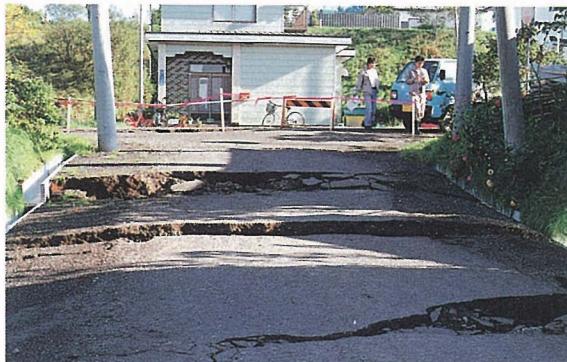
写真-5.5

中標津町では、東11条南6丁目付近の台地斜面上にある住宅地が崩壊し、住宅4戸が全半壊した。写真-5.4は最も被害の大きかった住宅B（図-5.2参照）で、崩土に引きずられるようにして変形・全壊した。写真-5.5は、住宅BとCに挟まれた道路に生じた横断亀裂である。この道路は斜面の傾斜方向に延びているもので、このような横断亀裂は、地盤が斜面下方に移動したことを示している。写真-5.6は、被害を受けた4件のうち最も端（北東端）にある住宅Dで、2方向が斜面となっていいる。地盤の崩壊・移動によって、住宅は斜面から滑り落ちかかっている。全壊家屋を含む南西側の2棟（A, B）は、倒壊して周辺の住宅に危険を及ぼす恐れがあったため、地震発生から数日で取り壊された。

同上 全壊した家屋横の道路の横断亀裂

Transverse cracks on the adjacent road

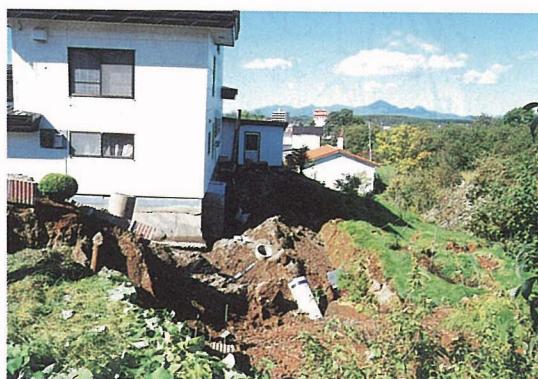
写真-5.6

同上 盛土崩壊によりすべり落ちかけた住宅

Damaged house due to embankment failure

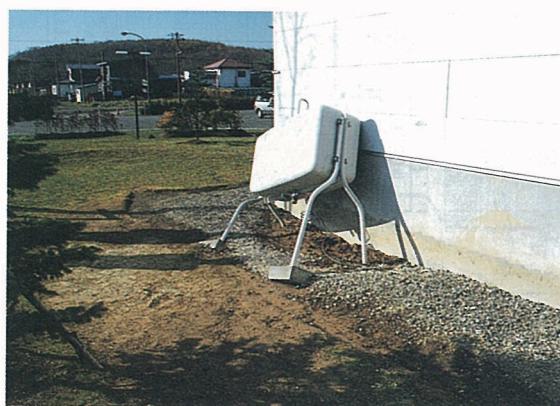
写真－5.13

建物の外周を示したものであるが、地盤が30cm程度沈下している状況とともに、基礎部に泥水が跳ねたような跡が残っていた。建物の外周には地震後、砂利を入れたということで、噴出物（噴泥？）の状況はよく分からなかったが、噴き出したとされる泥が一部で見られた（写真-5.13）。

同上 灯油タンクの傾斜と根元から噴き出した泥

Tilted oil tank and ejected mud

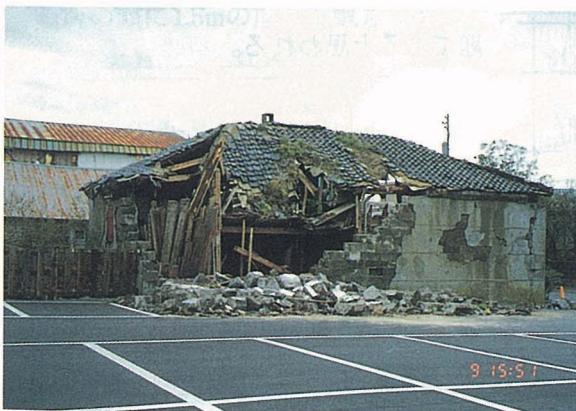
写真-5.15

写真-5.14～写真-5.15は、根室市で見られた古い木造住宅と石造の倉庫の全壊事例である。この他、各地で木造建物のモルタル壁が剥がれるなどの被害が多く見られたが、一般に古い建物の被害が目立った。写真-5.16～写真-5.17は、根室市立病院の柱に生じたせん断クラックを示したものである。写真-5.18は、斜里町で見られた平屋住宅の接続部の離れである。この付近は、広範囲に液状化が発生しており、この住宅の周辺地盤も相当沈下していることが分かる。

同上 石造倉庫の崩壊

Collapsed brick-type warehouse

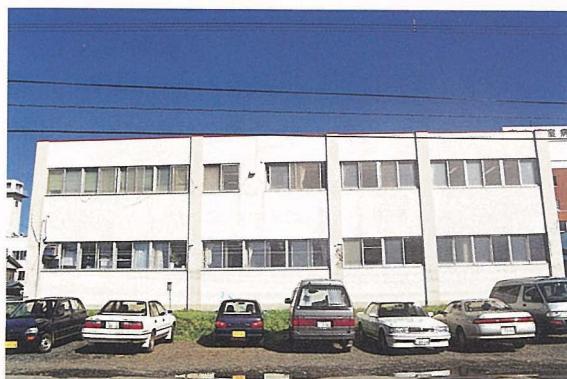
写真-5.16

根室市民病院の柱に入ったせん
断クラック

Shear cracks on hospital columns

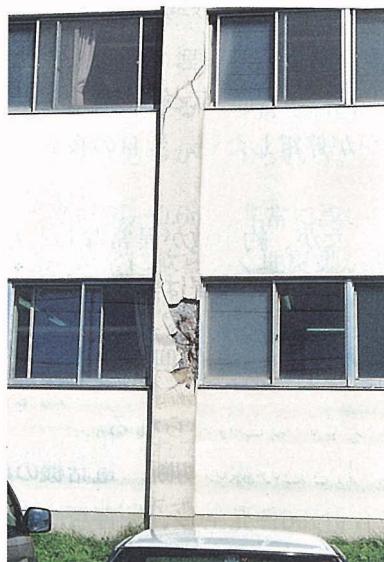
写真-5.17

同上 せん断クラックのクロ
ーズアップ

Close-up of shear crack

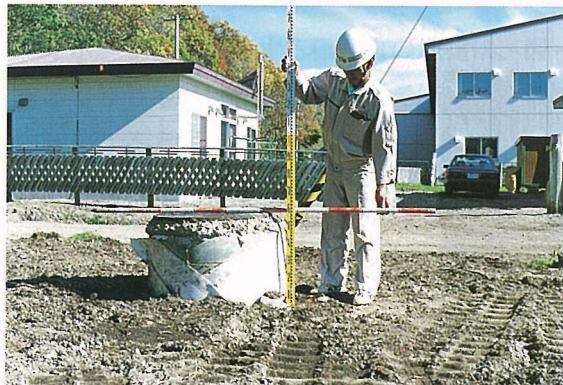
写真-6.1

西町一丁目（図-6.2の地点A）や中標津消防署東側の住宅地（図-6.2の地点B、C）の未舗装道路上では、50~90cm程度のマンホールや下水取付管の浮き上がりが見られた（写真-6.1～写真-6.3）。西町一丁目における地質想定断面図を図-6.3に示す。この付近の地盤は0.5~1.0mの砂質土からなる盛土層の下に、非常に軟らかいN値1~2の泥炭が2~3mの厚さで堆積し、その下にゆるい砂質土層（N値10以下）が2m程度続いている。下水管渠（φ200mmの塩ビ管）は、地表面下2~3mの深さに0.6%の勾配で埋設されている。

マンホールの大きな浮き上がりが見られた地点は、この数年の間に下水道の敷設が行われたところであった。そのためマンホール及び管路と土の摩擦がそれほど働くことなく、過剰間隙水圧による揚圧力で簡単に浮き上がってしまったと考えられる。

中標津町丸山小学校北側の下水道マンホールの浮き上がり
(突出量 約55cm)

Uplifted manhole (about 55 cm) in
Nakashibetsu Town

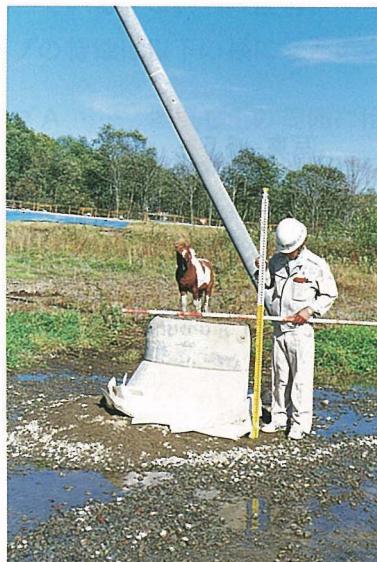
写真-6.2

中標津消防署東側近傍の下水道
マンホールの浮き上がり
(突出量 約90cm)

Uplifted manhole (about 90 cm)

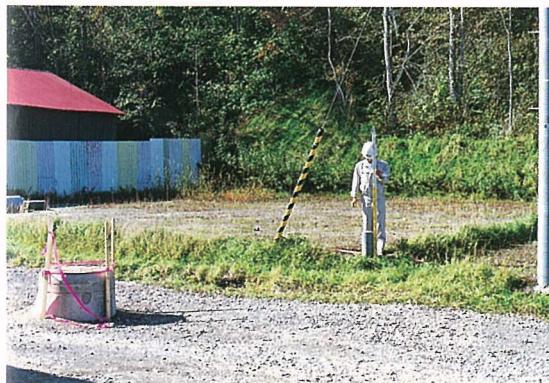
写真-6.3

同上 近傍のマンホールと取り
付け管の浮き上がり
(突出量 約57cm)

Uplifted manhole and detached pipe
(about 57cm)

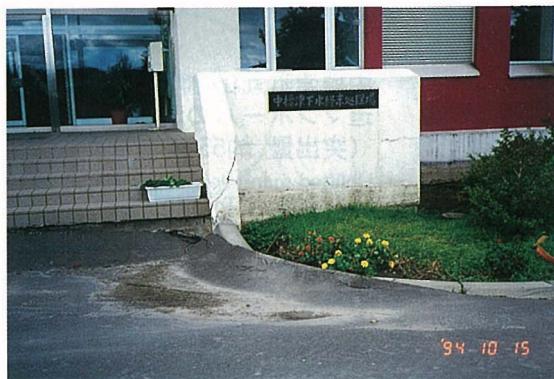
写真-6.4

中標津終末処理場では、写真-6.4～写真-6.5に示すように、建物周辺の地盤沈下（30~40cm）に伴う取付管の破損が確認された。さらに道路上では写真-6.6に示すように、マンホールの突出（10cm程度）や亀裂がみられ、近くに噴砂が確認されたことから、これらの被害も液状化に起因すると考えられる。

中標津下水終末処理場建屋周辺
の地盤沈下
Ground subsidence

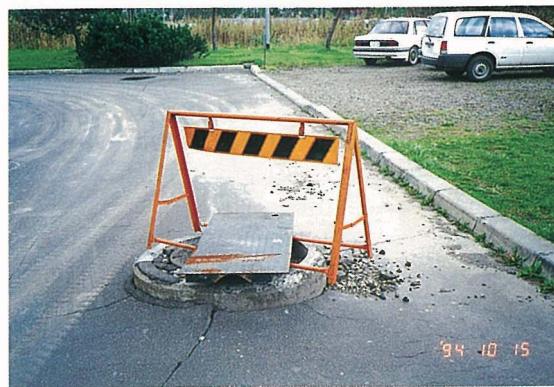
写真-6.6

同上 処理場構内のマンホール
の浮き上がり (突出量 約10cm)
Uplifted manhole (about 10cm)

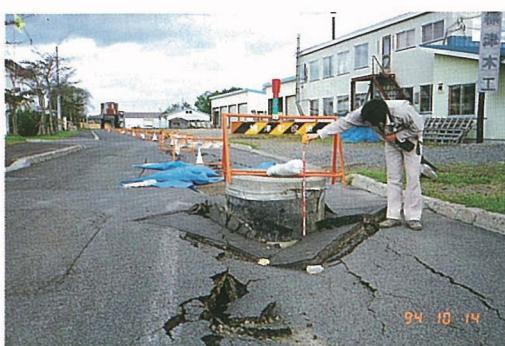
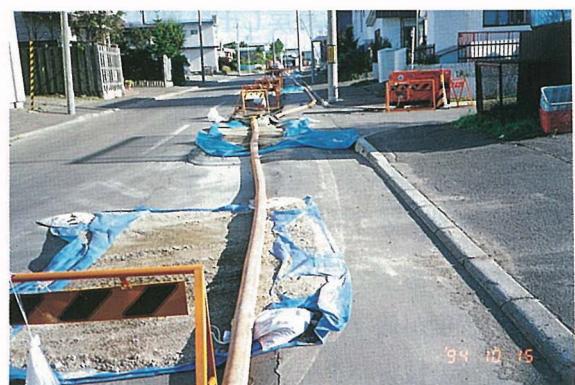
オホーツク海に面する標津町の地盤は、図-6.4の地質想定断面図に示すように、海岸寄りの地域は砂州と思われる締まった砂及び礫が浅い深度で出現するが、やや内陸になると泥炭が2~3mの厚さで堆積する軟弱地盤となっている。標津町でも中標津町と同様に下水道被害が主に内陸部の各所で見られた。路面沈下の多くは、下水道管渠の埋設部分に沿って生じ、またマンホールの浮き上がり、路面の陥没および噴砂が確認された（写真-6.7）。マンホールの浮き上がり量は最大20cm程度、地盤の沈下量は最大40cm程度であり、埋設地点によって変位量は異なっている。

写真-6.7 標津町下水道マンホールの浮き上がりと路面の沈下・陥没
Uplifted manhole and road subsidence in Shibetsu Town

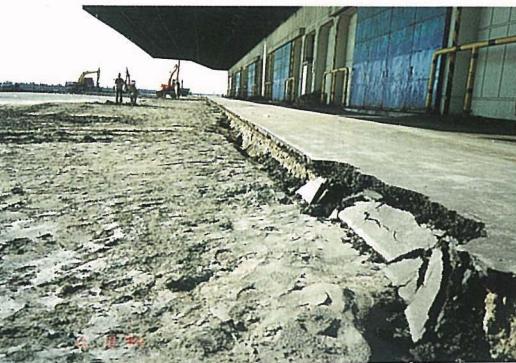
写真-7.1

南側岸壁一帯では沈下による段差や亀裂が数多く発生した。沈下量はケーソン境界から旧法線間（裏込石主体）で最大20cm、GD工法打設位置背後から控え組杭間（浚渫砂）で最大45cmであり、釧路沖地震に比べて小さかった（写真-7.1～写真-7.2参照）。段差と亀裂には多量の噴砂が見られた。写真-7.3に示すように、ケーソン部には変状はなく、岸壁隅角部を除けば岸壁のはらみ出しが見られなかった。

釧路東港漁業埠頭南側岸壁
エプロンの沈下
釧路沖地震と同じ箇所で沈下・陥没が
生じた
Subsidence of apron in Kushiro East
Port

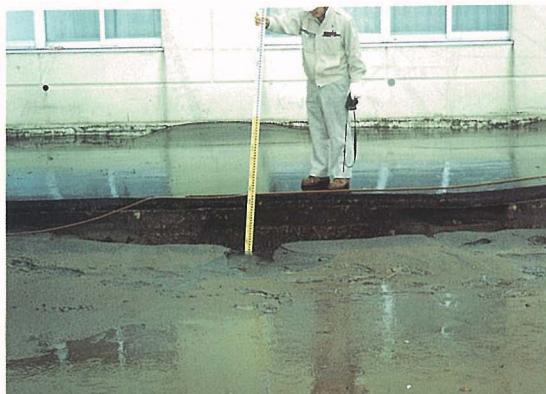
写真-7.2

同上 沈下によって生じた
段差（約45cm）
Ground subsidence

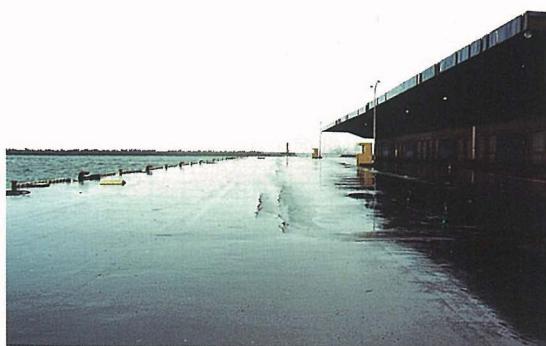
写真-7.3

同上 ケーソン部
左側のケーソン部は被害がなく、右側
の背後地盤で沈下が生じている
Undamaged caisson section

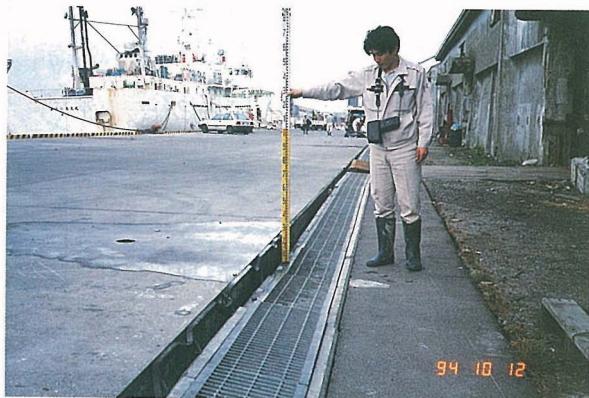
写真-7.4

東港区北埠頭は排水溝の沈下・はなれと道路の亀裂の被害が主で、噴砂が数多く見られた（写真-7.4）。

釧路東港北埠頭 排水溝とエプロンの段差

Gap between drainage channel and apron

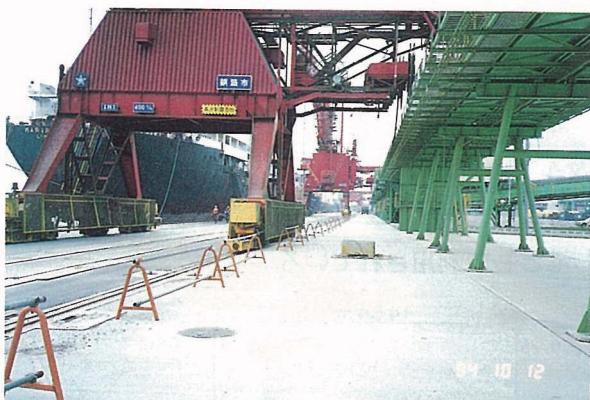
写真-7.5

釧路西港第二埠頭南側岸壁

釧路沖地震ではアンローダーから右側の地盤が約50cm沈下したが、復旧の際に液状化対策を施したため、今回の地震では被害が出ていない

Undamaged quay wall in No. 2 wharf, West Port as a result of liquefaction counter measure

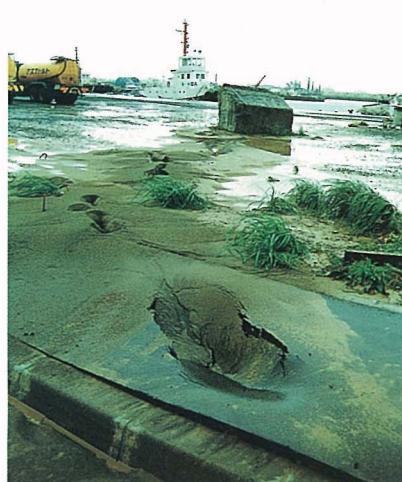
写真-7.6

コンベヤー基礎および道路亀裂面から数多くの噴砂が見られた。釧路沖地震で大きく沈下した第一埠頭のフェリーターミナルや第二埠頭南側岸壁では、復旧に際して液状化対策が施されたため、今回の地震では、被害はほとんど発生しなかった（写真-7.5）。ただし、埠頭内部では、昨年と同じように地盤が液状化し、噴砂が各所で生じた（写真-7.6）。今回の地震が昨年の地震と比べて、地震動が小さかったといつても、液状化を引き起こすには十分な大きさであったことが分かる。

釧路西港第一埠頭 東側道路に生じた陥没と噴砂

Subsidence and sand boils in No.1 Wharf , West Port

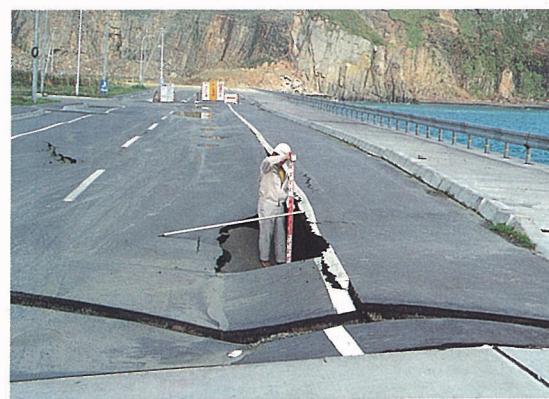
写真-7.9

花咲港で最も大きな岸壁である東地区の-10m岸壁（東岸壁）は泊地浚渫材による埋立地に建設された施設である。当岸壁は、図-7.5に示すようにケーソン形式で、背後地盤には6mの幅でサンドコンパクションパイル (SCP) 工法による液状化対策が施工されていた。写真-7.7及び写真-7.8に見られるように、岸壁のはらみ出し、エプロン目地のはなれ、背後地盤の沈下によるエプロンの亀裂、段差が全域にわたって発生した。また、南東側の用地護岸（ケーソン形式）背後の舗装道路は、陥没（約80cm）、沈下、亀裂、波打ちなどの変状を示し、護岸にはせり出しなどの被害が見られた（写真-7.9）。北西側の護岸にも、せり出し（約65cm）が見られ、背後地盤の沈下も約60cmに及んでいる（写真-7.10）。

同上
護岸背後道路の変状
Deformation of road on the backfill

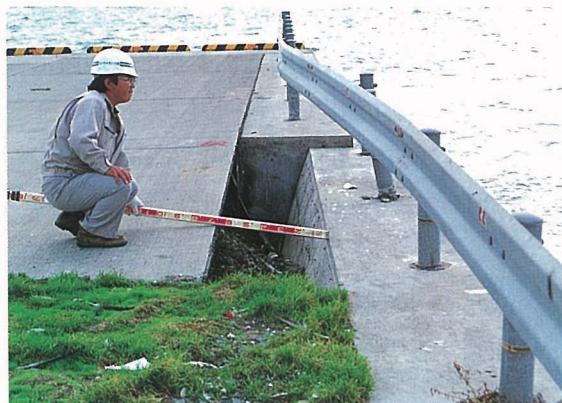
写真- 7.10

花咲港東地区 用地護岸
護岸のせり出し
Lateral displacement of quay wall

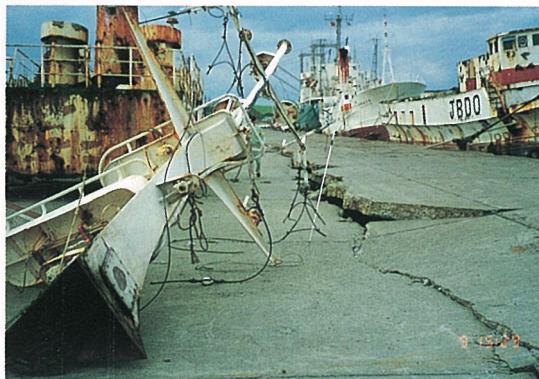
写真-7.13

西地区についても写真-7.13に示すようにエプロンの亀裂、沈下、段差による被害が多く発生し、噴砂も所々で見られた。また、写真-7.14に示すように、地震によってレールに不陸が発生し、開閉が困難となった防潮堤のゲートもあった。

花咲港西地区
エプロンの亀裂・沈下・段差
Cracks, settlement and relative
subsidence in the apron in Hanasaki
West Port

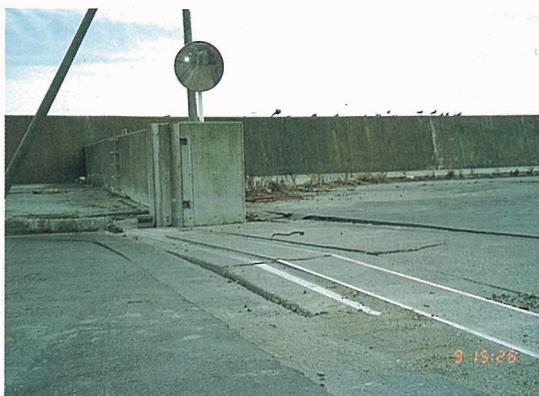
写真-7.14

同上 地震によって締まらなくなってしまった防潮堤ゲート
地盤に不陸が生じ、レールが中央で曲がってゲートが閉まらなくなつた
Gate which can not be closed as
a result of the earthquake

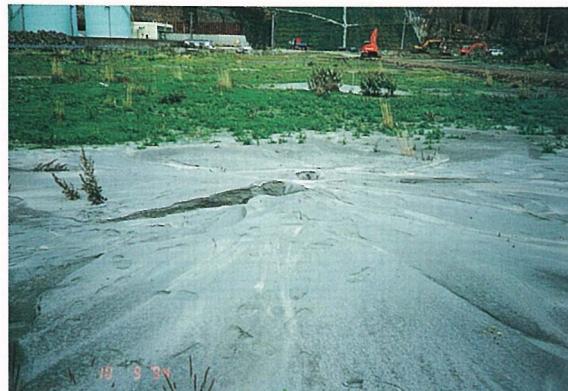
写真-7.15

東地区埠頭用地の中では、多くの噴砂が生じており、その規模も大きい。写真-7.15に示す噴砂の直径は約9m、中央部の砂の厚さは65cmで、噴砂の山を円錐形と仮定すると、約28トンの砂が噴き出したことになる。

東地区埠頭用地に見られた巨大な噴砂 (直径9m)

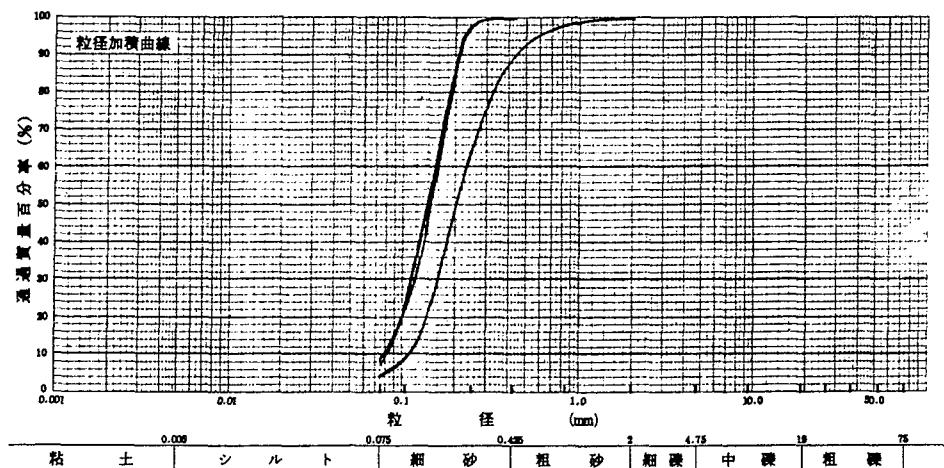
図-7.6は、花咲港東地区で採取した噴砂試料の粒度分布を示した。いずれも平均粒径 D_{50} が0.14~0.20mmで、粒径の揃った（均等係数が小さい）液状化しやすい砂である。

図-7.7 花咲港東岸壁 (-10m) の噴砂の粒度分布

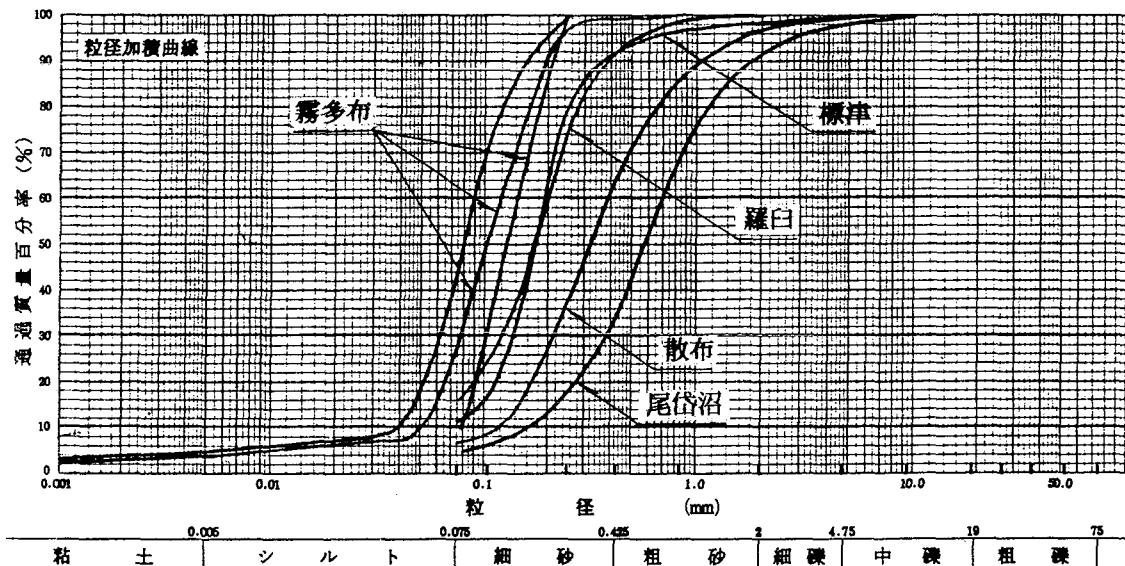
図-7.8には5ヶ所の港湾・漁港で採取した噴砂の粒度分布を示した。平均粒径 D_{50} が0.08~0.57mmの範囲で、いずれも均等係数が小さく液状化しやすい砂である。

図-7.8 港湾・漁港の噴砂の粒度特性
Grain size distribution of ejected sand

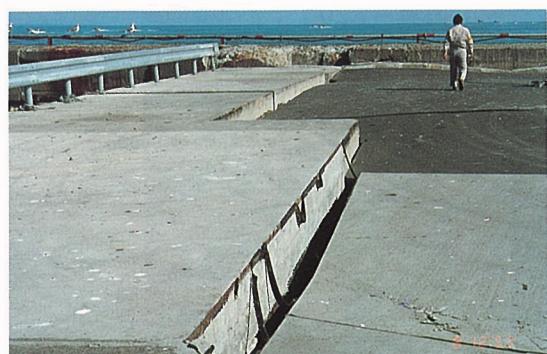
写真-7.16

施設のほとんどすべての岸壁と護岸で亀裂や段差、岸壁のはらみ出し等の被害が見られ、エプロンは全体に50cm前後沈下したが、目地の離れ、亀裂等はほとんど見られなかった（写真-7.16～写真-7.17）。また、港湾に隣接する漁協の建物（モルタル造）に亀裂が生じ、背後地盤では噴砂が数多く確認された。

霧多布港 北護岸背後部の沈下
Settlement of backfill in Kiritappu Port

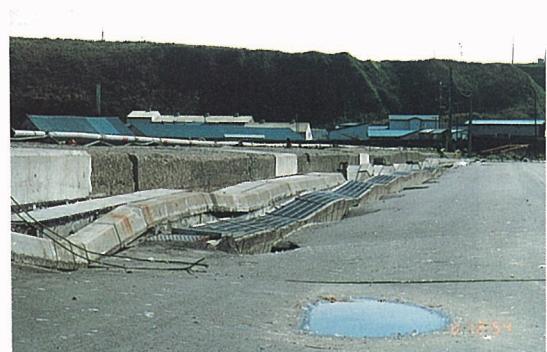
写真-7.17

同 左 中央地区臨港道路の沈下
Settlement of road

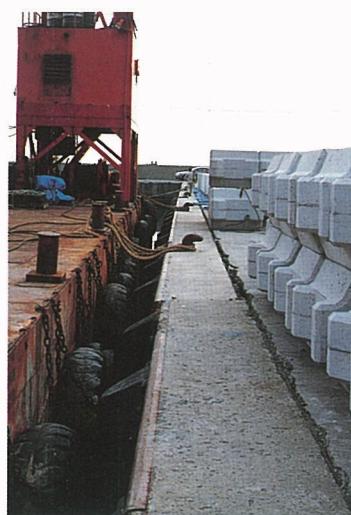
写真- 7.18

羅臼港は写真-7.18に示すように、10cm程度の岸壁のずれが生じ、付近に噴砂と道路の横断亀裂、段差が見られた程度で被害は小さかった。

羅臼漁港 岸壁のずれ(約10cm)
Lateral displacement of quay wall in
Raus Fishing Port

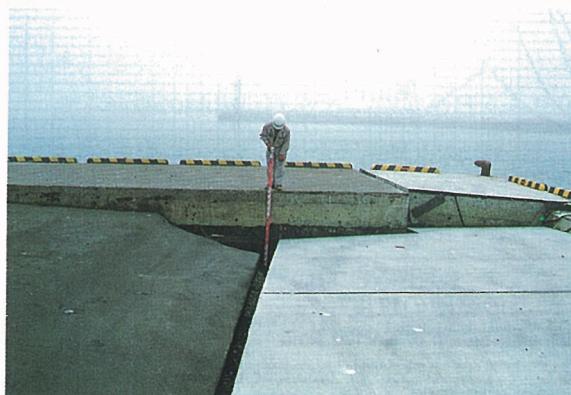
写真- 7.19

歯舞漁港では-6.0m岸壁に、岸壁のはらみ出し、エプロンの沈下（30cm程度）などの被害が集中した。写真-7.19は岸壁隅角部の最も変状した箇所である。

歯舞漁港 -6m岸壁隅部の
エプロンの沈下
Subsidence of apron in Habomai
Fishing Port

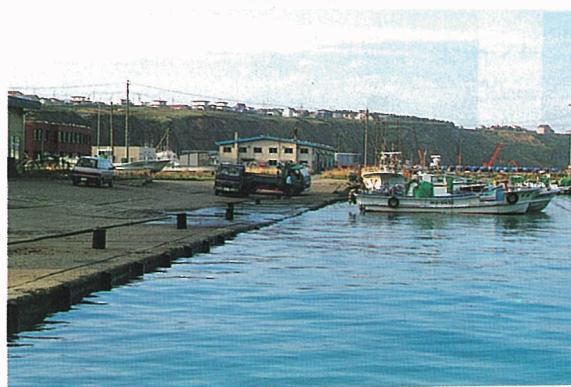
写真- 7.20

落石漁港の被害は軽微で、岸壁のはらみ出し、エプロンの離れ、段差とともに写真-7.20に示したような沈下が見られた。

落石漁港 岸壁の沈下
Settlement of quay wall in Ochiishi
Fishing Port

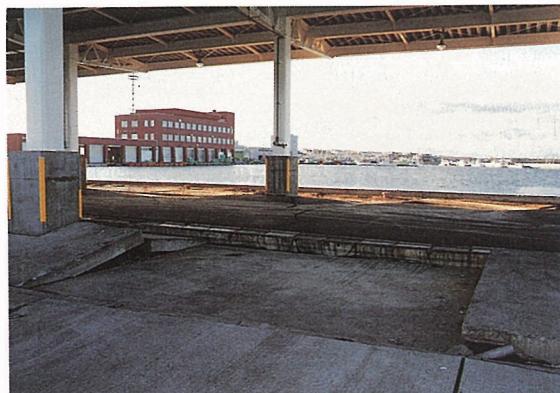
写真- 7.21

尾岱沼漁港では市場周辺の岸壁のはらみ出し、エプロンの亀裂、排水溝周辺の段差が見られたが、写真-7.21に示したように中央部の荷揚場の被害は激しく、コンクリート床版が大きく波打ち、沈下は30cm位で、先端部は陥没している。また被害箇所には噴砂も見られ、液状化による被害と考えられる。

尾岱沼漁港 中央部の荷揚場の
変状

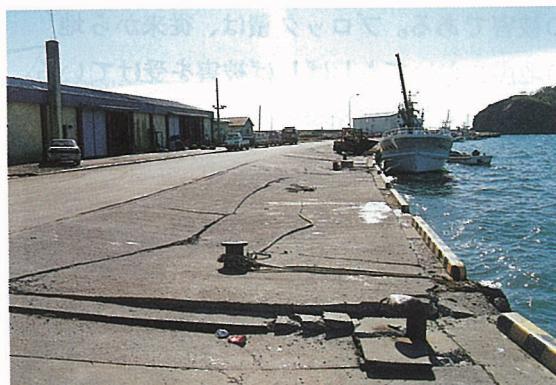
写真- 7.22

散布漁港の被害は、写真-7.22に示したように岸壁のはらみ出し、傾斜、エプロンの亀裂、段差、沈下などである。

散布漁港 岸壁のはらみ出し,
傾斜, エプロンの亀裂, 段差,
沈下

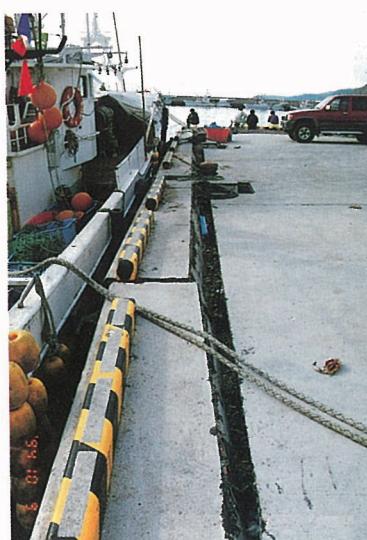
写真- 7.23

松法漁港は羅臼町に位置する漁港で、写真-7.23に示したように岸壁のはらみ出し、ずれ（15cm程度）、エプロンの沈下（20cm程度）による段差が発生している。

松法漁港 岸壁のはらみ出し,
ずれ(約15cm), エプロンの
沈下(約20cm)

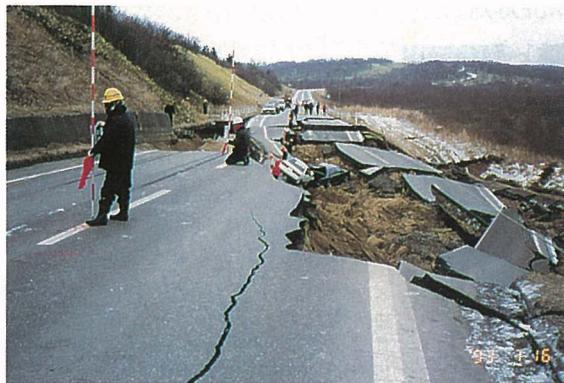
昨年の釧路沖地震では、国道44号 厚岸町糸魚沢（写真-9.1）をはじめ、国道38号 白糠町馬主来^{ばしょくろう}、国道272号 標茶町東阿歴内（写真-9.2）、国道391号 釧路町鳥通など、国道が大規模に崩壊した地点が多かった。特に糸魚沢、東阿歴内は盛土が原形をとどめないほどに大きく流動する様に崩壊した（図-9.1～図-9.4参照）。その後、北海道開発局を中心とした調査により被害の共通点が明らかにされている。

写真-9.1 国道44号 厚岸町糸魚沢における被害地点の比較
Comparison between damaged sites in Itoizawa, Akkeshi Town

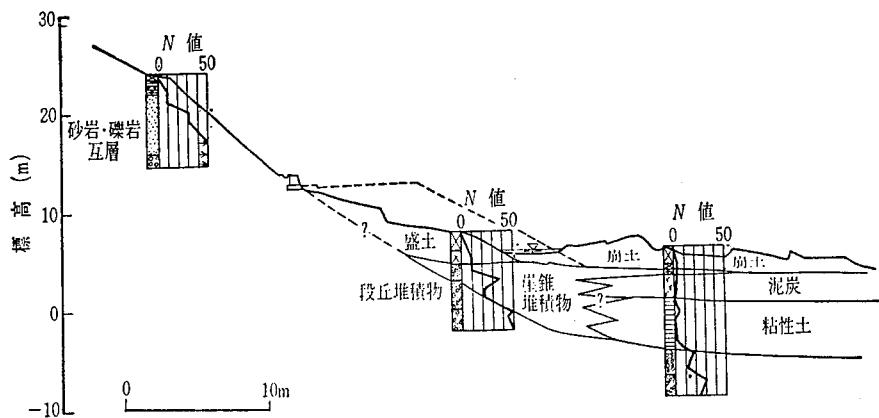
図-9.1 同上 地質断面図²⁷⁾
Soil profile in the above site

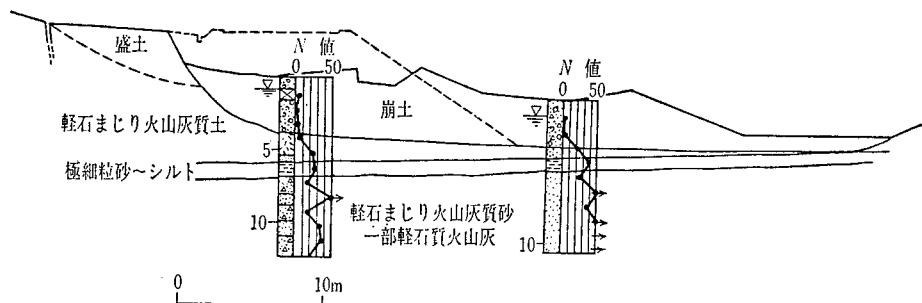
図-9.3 同上 地質断面図²⁷⁾

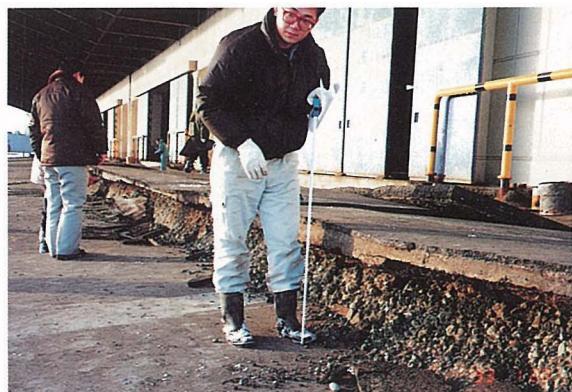
①の代表的事例として漁業埠頭南側岸壁の被害があげられるが、§ 7.1で紹介したように、新設されたケーソン岸壁自体は全く損傷がなく、原形復旧された背後地盤が液状化により被害を受けたものである。旧岸壁の上屋前の沈下に伴う段差は約45cmで、釧路沖地震の際の70cmに比較すると小さい（写真-9.3）。沈下量の差異の原因として、以下の2点が考えられる。

- ①釧路港における地震動が小さかったため、沈下量も小さくなった。すなわち今回の地震における釧路港の地震動の最大加速度は269galであり、釧路沖地震の際の469galに比べて6割程度となっている。
- ②今回の地震ではケーソンに前傾や沈下などの被害が見られず、背後地盤の沈下は、過剰間隙水圧の地表への消散に伴う圧密だけと推定されるのに対して、釧路沖地震では、矢板が切損して岸壁が相当前面にはらみ出したため、圧密だけではなく、砂の水平方向の移動による沈下が加わっていると考えられる。

写真-9.3 釧路東港漁業埠頭南側岸壁の段差の比較
Comparison between apron settlement in Fisherman's Wharf, East Port

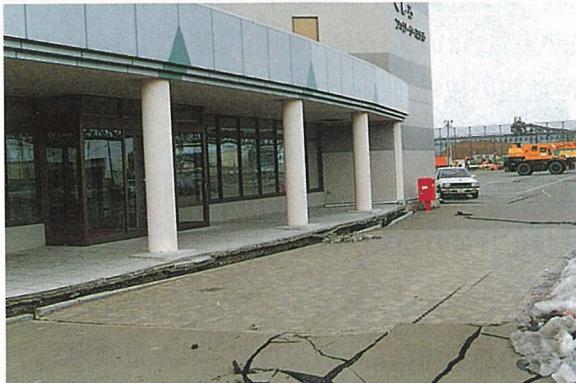
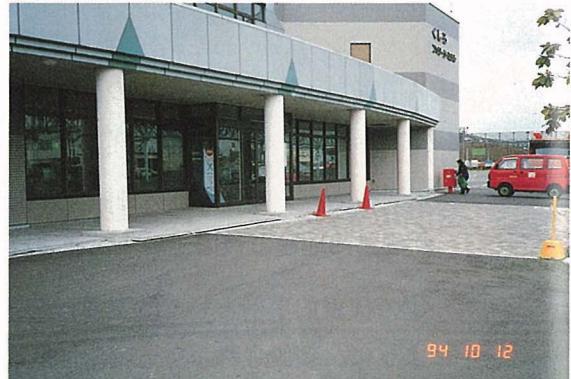
原形復旧された西港第一埠頭のフェリーターミナル駐車場においても5cm程度の沈下が発生した。釧路沖地震で、20cm前後の沈下と数多くの亀裂が発生したのに比べると、今回の地震では被害程度はかなり小さかったものの、再び液状化被害が発生した(写真-9.4)。この差異は地震動の大きさの違いによるものといえよう。

写真-9.4 釧路西港第一埠頭フェリーターミナル駐車場における沈下量の比較

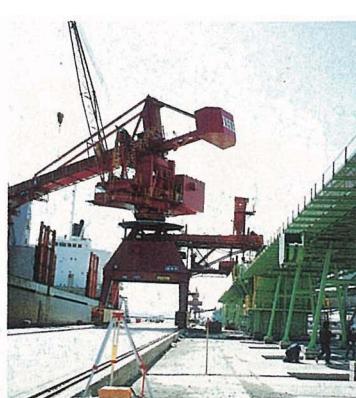
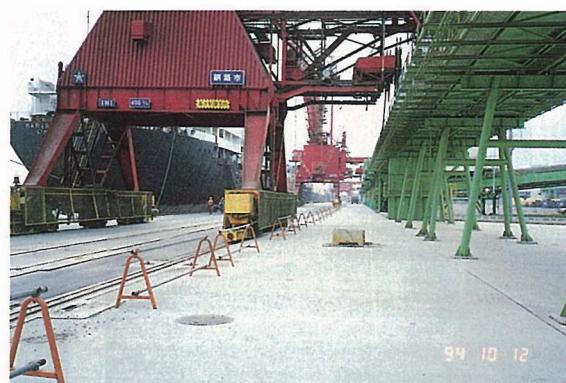
一方、釧路沖地震で被災した西港第一埠頭フェリーターミナルおよび西港第二埠頭アンローダー軌道部の背後地盤（沈下量約50cm）は、復旧工事の際に液状化対策が実施されたため、確認できる被害はなかった。フェリーターミナルとアンローダー軌道のベルトコンベア基礎部は固結工法、背後地盤はGD工法が実施され、今回の地震においてもその効果が立証された（写真-9.5）。なお、釧路沖地震の時すでに液状化対策が実施され、対策効果が実証された東港中央埠頭、西港第三埠頭では、今回の地震でも被害はなく、2度目の大地震に対して効果が確認された。

写真-9.5 釧路西港第二埠頭南側岸壁における沈下量の比較

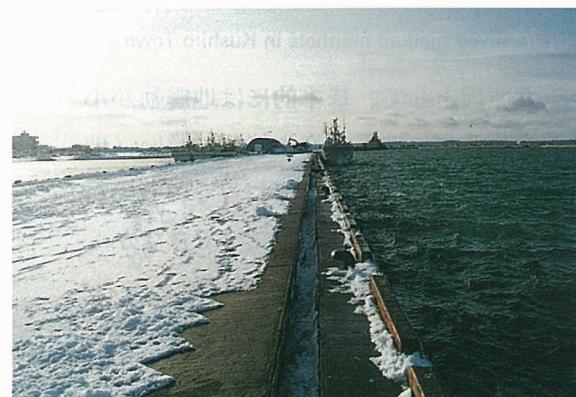
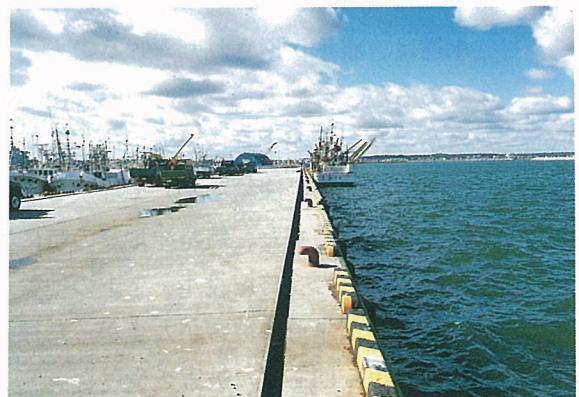
一方、釧路市の東方約60kmの地点にある霧多布港は、岸壁のはらみ出し、エプロンの沈下、漁業協同組合の建物の亀裂など釧路沖地震と類似する被害が見られた。写真-9.6は、-5m岸壁のはらみ出しによりエプロンの間に生じた間隙を比べたものであるが、類似した変位量となっている。しかし全般的には釧路沖地震に比べエプロンの沈下量も大きく被害も全域にわたっている。また周辺には両地震とも数多く噴砂が見られた。

写真-9.6 霧多布港における岸壁のはらみ出し量の比較

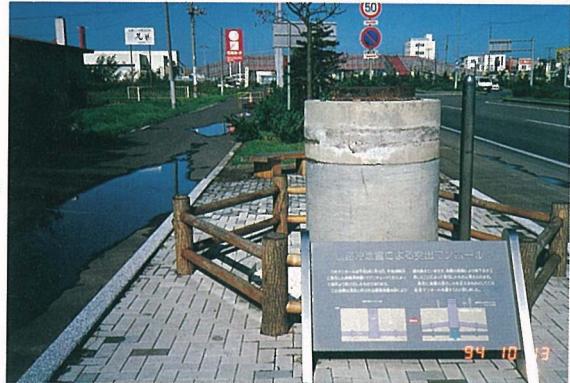
昨年の釧路沖地震では、旧釧路川右岸地区において下水管渠やマンホールに大きな被害が生じた。釧路町木場・桂木では、マンホールの浮き上がり被害が発生し、特にニチイ（現在SATY）前におけるマンホールは、最大1.5mも浮き上がり、大きな話題となった。このマンホールは移設され、「突出したマンホール」として記念保存されている（写真-9.7）。

写真-9.7 記念保存されているマンホール
Preserved uplifted manhole in Kushiro Town

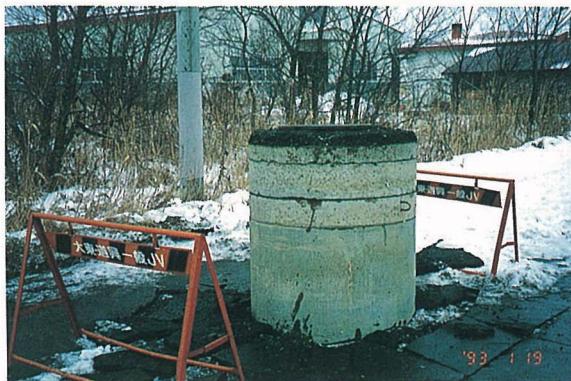
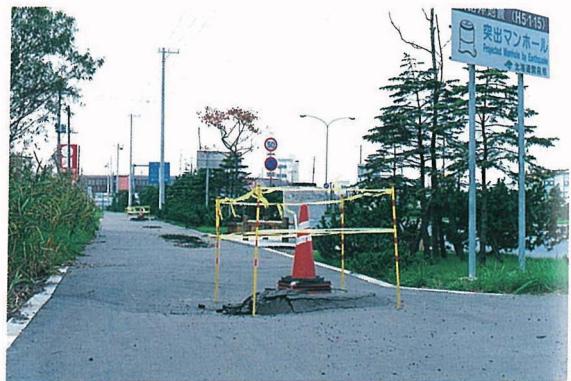
今回の地震でも昨年と同じ地点のマンホールの突出が確認されたが、変位量は昨年の地震に比べて小さく、5~20cm程度であった（写真-9.8）。釧路町役場によると、これらのマンホールの被害は、浮き上がりよりむしろ周辺の地盤の沈下によるものといわれているが、その実態はまだ明らかになっていない。当該地区の下水道は、原形復旧されたということであるが、今回の地震あまり突出しなかった原因として、基本的には地震動が小さかったことが主たる原因ではないかと考えられるが、地震の発生時期の違い（地下水位、表層の凍結など）や埋戻し土の締固め条件などの要因も加わっているのかもしれない。また、釧路沖地震の時には路面に積雪があったため確認はできなかつたが、今回は管路埋設ルート上の地盤が沈下しているのが各所で見られた。

写真-9.8 釧路町マンホールの突出量の比較
Comparison between the magnitude of upliftment of manholes in Kushiro Town

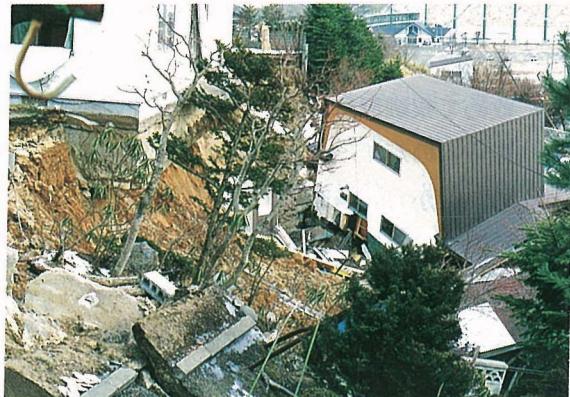
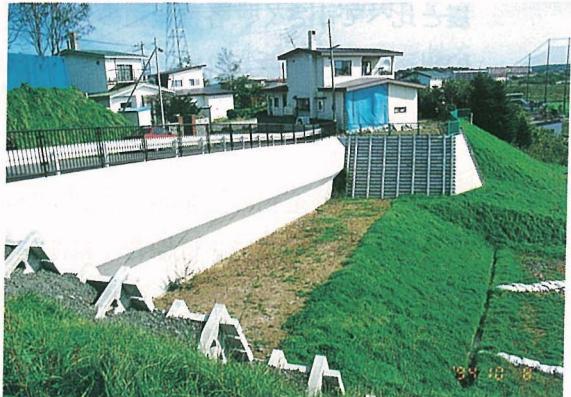
釧路地震では、旧釧路川左岸の丘陵地である釧路市緑ヶ岡をはじめとして、各所で崖崩れが発生したが、中でも緑ヶ岡6丁目では丘陵地端部の盛土斜面が崩壊し、家屋が滑り落ちて全壊するという被害があった。地震後、崩壊斜面は整地され、新たに擁壁が設置されたが、今回の地震では全く擁壁に被害はなかった（写真-9.9）。

写真-9.9 釧路市緑ヶ岡6丁目の斜面の比較

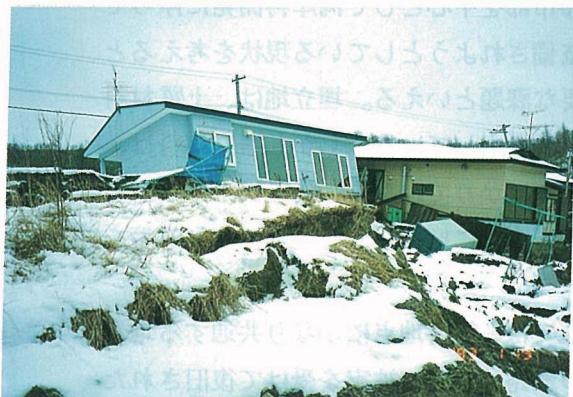
釧路市から約50km北方の標茶町茅沼の別荘地では、釧路沖地震の際に盛土が崩壊して9棟の家が全半壊するという被害があった。地震後に盛土は整形し直されたが、今回の地震でまた盛土の滑りが発生した。被害の程度は、釧路沖地震ほどではなかったが、釧路沖地震では被害がなかった地点にも新たに被害が発生した。今回は震源から遠かったにも関わらず被害が発生した原因は、盛土の締固め不足と液状化が起こったためと推定される。昨年の地震では積雪のため分からなかったが、今回は法尻に噴砂があるのが確認できた。

Comparison between embankment damage in Kyanuma, Shibecha Town
