1994年ノースリッジ地震

1994 NORTHRIDGE EARTHQUAKE

調査報告書

基礎地盤コンサルタンツ株式会社

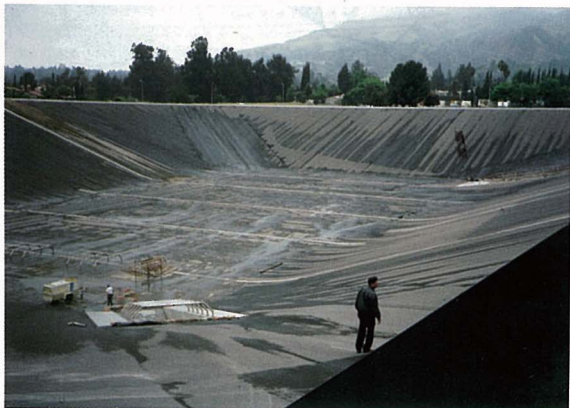
写真 4. 3

現在使用されている浄水池と建設中の浄水池で亀裂が見つかった。現在の浄水池は、内法寸法が159m×150mの鉄筋コンクリート造の地下構造物であるが、構造物と地盤との間に約15cmの段差が生じたと報告されている。地震発生時にはあらかじめ工事が終わっていた新しい浄水池では、厚さ32cmのアスファルトライニン

に小規模な亀裂が認められた（写真 4.3 ～写真 4.4）。この浄水池はソーガス層まで掘削した後に、底面に土を盛って造られている。さらに建設工事のため地下水位を下げており、地震発生時点の地下水位はサンフェルナンド地震の時よりも 6m 程低かった。

同上 建設中の浄水池

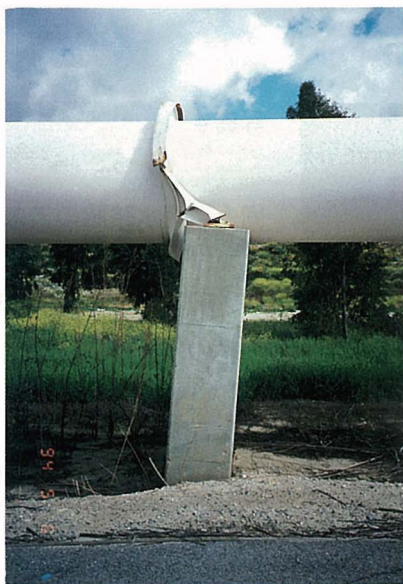
写真 4.14

写真 4.13 は、サンフェルナンド上流ダムの近くの直径約 90cm の送水管が波打っている様子を示したものである。送水管の支台が数 10cm 移動・傾斜したことによって、管のサポートが引きちぎられて生じた被害である(写真 4.14～写真 4.16)。周辺に噴砂跡は発見できなかったが、隣接するアスファルト道路や道路盛土脇の亀裂等の状況(写真 4.17～写真 4.18)から支台の移動・傾斜の原因は、周辺地盤の液状化による側方流動と考えられる。

同上 コンクリート支柱の傾斜

Tilted concrete pier

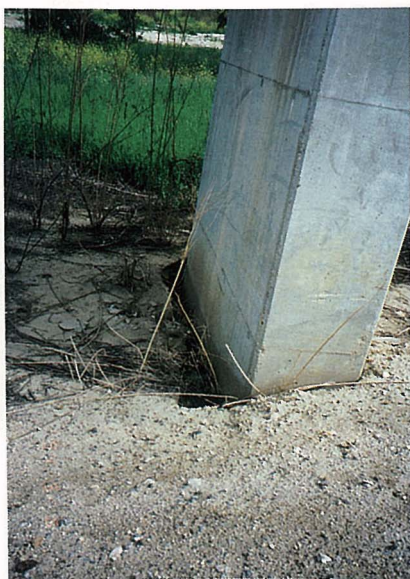
写真 4.15

同上 支柱の傾斜のためにできた隙間

Gap between the ground and the pier

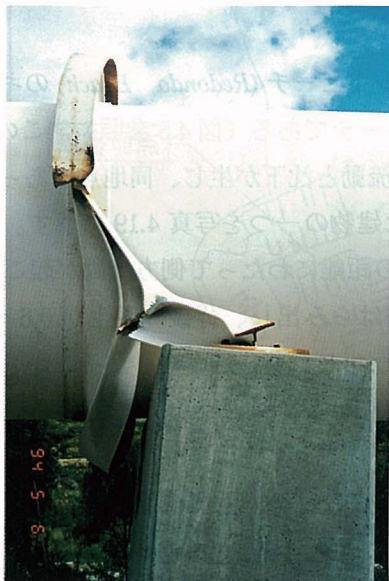
写真 4.16

支柱の傾斜によって引きちぎられた送水管のストラップ
(ロサンゼルス貯水池付近)

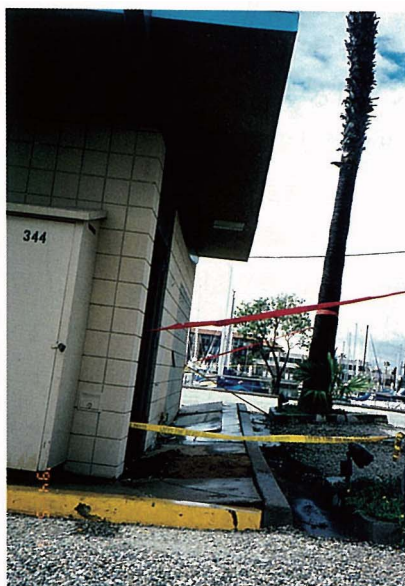
写真 4.19

震央から約 45km 南方に位置するレドンドビーチ (*Redondo Beach*) のキングハーバー (*King Harbor*) は太平洋に面したマリナーである (図 4.5 参照)。この埠頭で、砂地盤の液状化によって埋立地盤に側方流動と沈下が生じ、同地点にあった 2 棟の平屋建物が不同沈下した。被害を受けた建物の一つを写真 4.19 に示す。埠頭の南側岸壁 (W. L. +1.2m) では 100 ~ 150m の距離にわたって側方流動が起こり、写真 4.20 に示すように、コンクリート護岸がはらみ出し、背後の盛土が 0.6 ~ 0.9m 沈下した。はらみ出した護岸の一部に亀裂が生じ、背後地盤の砂がそこから溢れだした (写真 4.21)。護岸の最大移動量は約 6m であったといわれている。噴砂の跡は調査時にもまだ広く残されていた。

液状化に伴う地盤沈下による建物の傾斜と変形
(キングハーバー)

Settlement distortion of a building in King Harbor

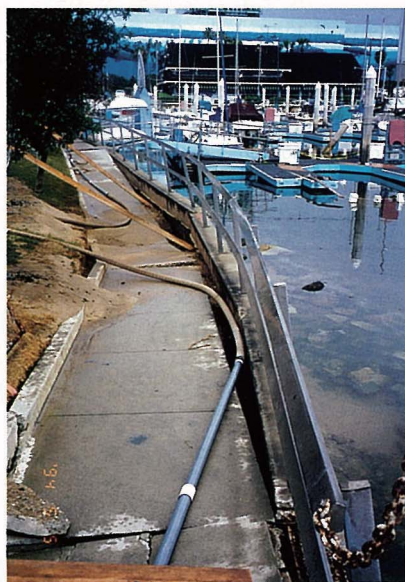
写真 4.20

同上 護岸のはらみ出し

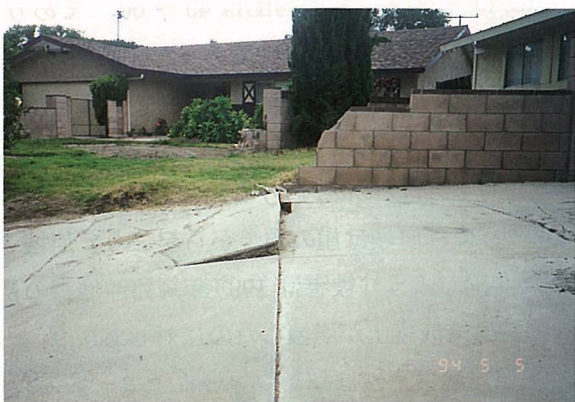
写真 4. 29

液状化に伴う噴砂はシミバレー東部の住宅地に多く見られた。地盤の亀裂・噴砂、地表面の変形及び家屋基礎の破壊等が、カーテン (Kirten)、ロリーリン (Rory Lyn)、サビナサークル (Sabina Circle) 通りの周辺で確認された (写真 4.28 ~ 写真 4.30)。これらの液状化によって生じた地盤破壊とそれに伴う側方流動が、周辺の住宅に広範な被害をもたらした。シミバレーの地盤亀裂・破壊地点の位置を図 4.9 に示す。これらの地盤破壊が市の南部を東南方向に横切る細長く狭い地域に集中しているようにみられることから、こうした地域が液状化しやすい旧河道であった可能性もあり、今後の調査・研究が期待される。

同上 舗装道路の変形とブロッ
ク塀の崩壊

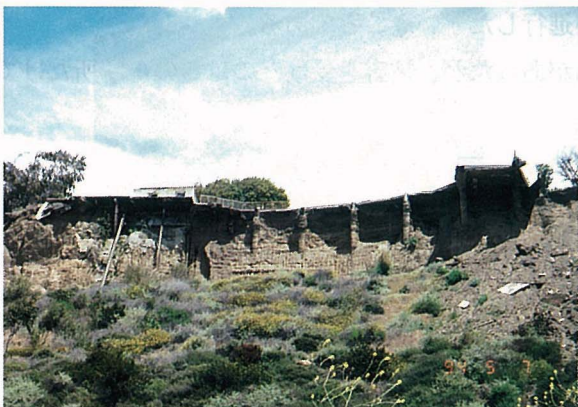
写真 4.33

被害が最も大きかった斜面崩壊の一つは、パシフィック・コースト ハイウェイ (*Pacific Coast Highway*) 上のチョウトウカ (*Chautauqua*) 通りの北側で発生した崩壊である。写真4.31～写真4.33に示すように、崩壊は崖の頂上から起こり、崩壊とともに家屋も一緒に落下してしまった。同じような被害は1993年釧路沖地震の際に釧路市緑ヶ岡でも見られたが、この時は造成盛土が崩壊したのに対して、今回の地震では自然斜面が崩壊したようである。崩壊土砂はパシフィック・コースト ハイウェイの山側車線にまで達し、数日間通行止めになった。

同上

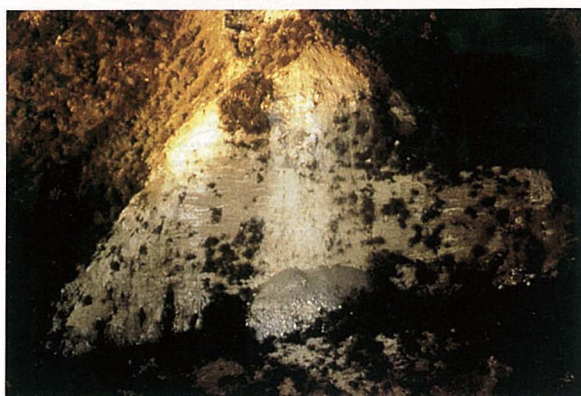
写真 4.35

サントスザーナ山地の落石
(EERC提供)

Rock fall in Santa Susana Mountains
(courtesy of EERC)

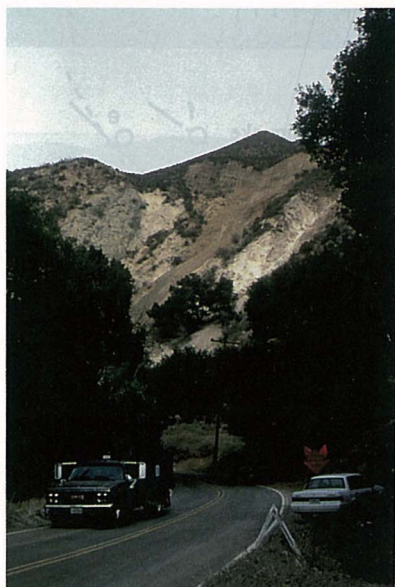
写真 4.36

- (a) ディロンデバイド (*Dillon Divide*) の *Little Tujunga* 通りでは 2 ヶ所で大きな斜面崩壊が発生した (写真 4.36 参照)
- (b) パコイマダム周辺では、アプローチ道路が落石や崩壊のために数ヶ所で寸断された
- (c) ユニバーサル (*Universal*) 市のカフエンガ (*Cahuenga*) 通り沿いの斜面
- (d) ピル (*Piru*) 市近郊の 126 号ハイウェイ沿いの斜面

ディロン・デバイドにおける斜
面崩壊 (Little Tujunga通り,
EERC提供)

Landslide at Dillon Divide, Little
Tujunga Road (courtesy of EERC)

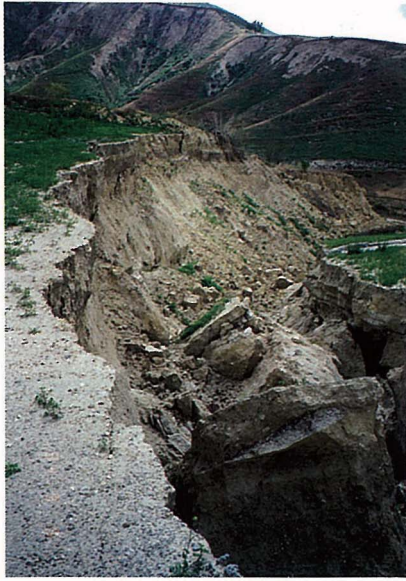
写真 4.37

シミバレー北部のタポ溪谷 (*Tapo Canyon*) にあるたい積場の堤体が崩壊し、内容物が流れ出した (写真 4.37 ~ 写真 4.39)。このたい積場はコンクリート骨材となる碎石を採取した後の細粒の残土を貯蔵していたもので、堤体は礫やコンクリート塊が混じったきれいな砂で構成されている。付近には液状化の痕跡は見られなかったが、被害の原因は堤体のり尻付近の液状化ではないかと考えられる。たい積物は局部的には乾燥している状態にあったが、それにも関わらず堤体の裂け目を突き破って内容物が流出した。被害は本震のみで生じたのではなく、引き続いて起こった大きな余震によって徐々に破壊が進行したということである。

たい積場の崩壊（タホ°峡谷）

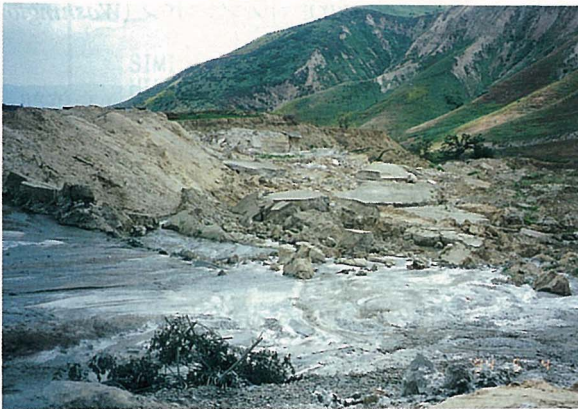
写真 4.38

同上

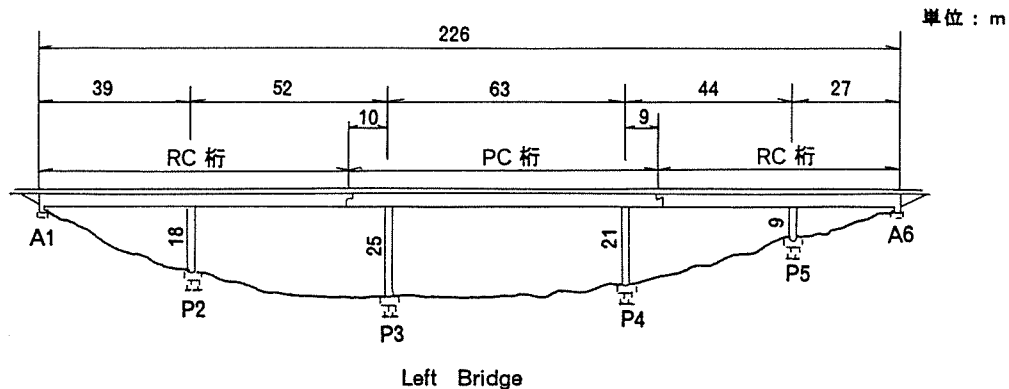
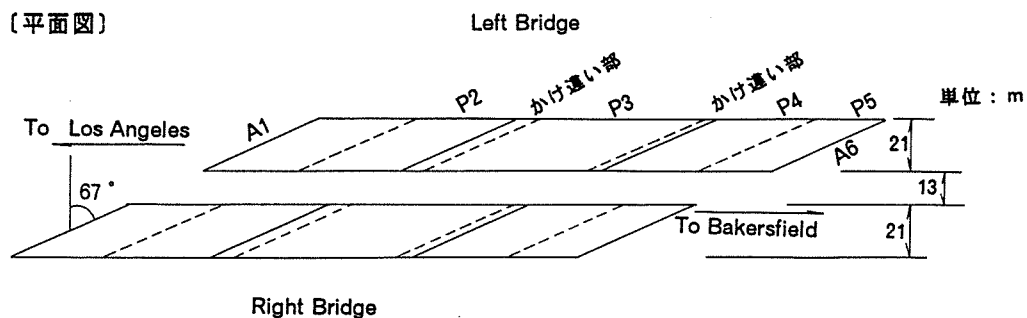
図 5. 2 落橋地点の略図 (I5 Gavin Canyon 通過部)^{3.4)}
Lay-out of the I5/Gavin Canyon Undercrossing

その他の高架橋の被害原因として、橋脚と橋桁が斜交する構造が指摘されている。斜交する橋梁が橋軸直角方向に振動すると、橋桁の接合部が閉じたり開いたりする振動成分が出てくるので、橋桁の掛け違い部の幅が狭いと落橋する可能性がある。今回の地震で被害を受けた高架橋の大多数は斜交構造であった。③の被害事例である州間高速道路5号線がギャビン溪谷を横断する地点の橋梁では、図5.2に示すように橋桁と下の道路の交差角度が 67° であった。また橋桁の掛け違い部の幅が狭いことも被害原因の一つとして挙げられている。

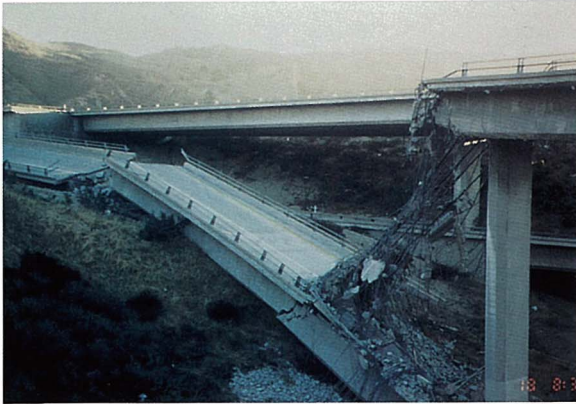
写真 5. 1

I5/SR14 のインターチェンジで被害を受けたランプは、1971 年サンフェルナンド地震当時はまだ建設中であり、その当時の耐震基準に基づいて建設されたものである。サンフェルナンド地震でも同インターチェンジで高架橋の被害があった。被害を受けたのは別なランプであったが、そのランプは今回の地震では被害を受けなかった。

I5/SR14北側合流地点の高架橋の崩壊 (EERC提供)

I5/SR14 Interchange, North Connector.
Collapsed span between bent 2
(crushed) and bent 3(standing).
(courtesy of EERC)

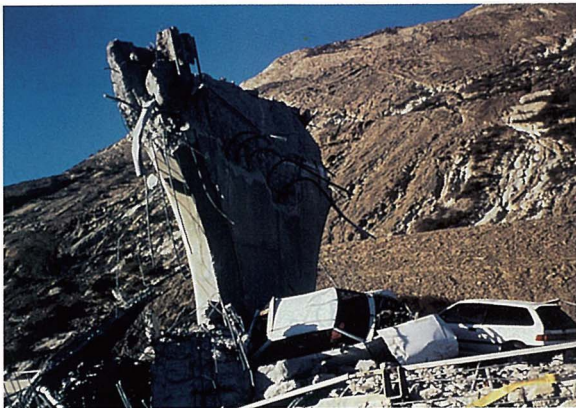
写真 5. 2

同上 I5/SR14南側合流地点の高
架橋の崩壊 (EERC提供)

View of bent 3 of the South Overhead
at the I5/SR14 Interchange
(courtesy of EERC)

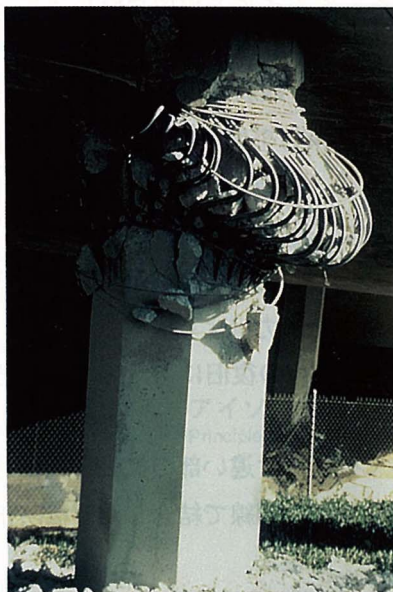
写真 5. 3

橋脚の主鉄筋の座屈 (118号線ブ
ルクリーク溪谷橋, EERC提供)

幾つかの高架橋では橋桁を支持する短柱の破壊が生じている（写真5.3参照）。図5.3は短柱及び長柱の地震時の変形特性を模式的に表したものであるが、長柱は変形することによって破壊を免れるが、短柱はたわみ難いので、隣接の長柱によって生み出された水平地震力のエネルギーを吸収し、破壊しやすい。このような被害を防止する一つ的手段としてコンクリート橋脚を鋼製ジャケットで保護する方法がある。柱のせん断破壊によるコンクリートの剥離を防止するとともに、短柱をよりフレキシブルにすることができる。

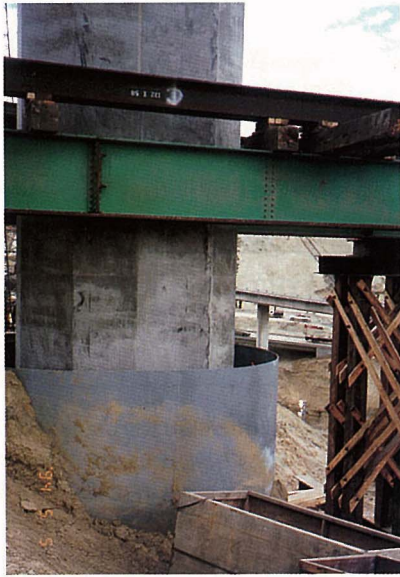
写真 5. 4

15/SR14合流地点におけるフリー
ウェイの復旧状況
～橋脚のアイソレーション～

Use of isolation casing as
a retrofitting technique

この他、復旧にあたって採用された技術として、短柱の周囲に鋼製のケーシングを設置する方法がある。これは各橋脚の変形特性を同一にするための方法で、丘の上等に設置された短い橋脚の周りの地盤を隣接する長い橋脚と同じ深度まで掘削し、鋼製のケーシングを橋脚の周りに設置する（図5.4参照）。これによって橋脚が同じ長さになり、橋脚の異なる振動挙動によって生じる被害を防止することができる。また短柱が長柱に変わることによって、前述のような被害を防止することもできる。

写真5.4～写真5.6は、I5/SR14のインターチェンジで採用されたケーシング工法の様子を示している。

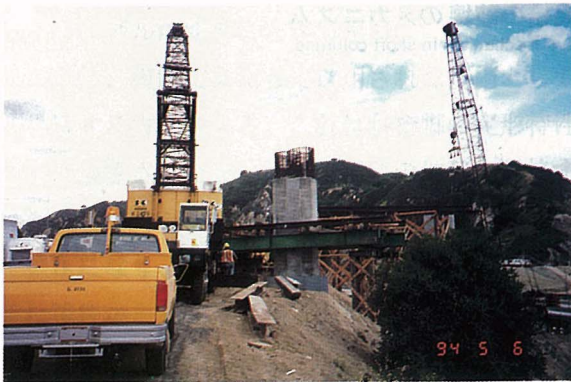
写真 5. 5

同上 アイソレーションケースで
囲われた橋脚

A column encased with an isolation
casing

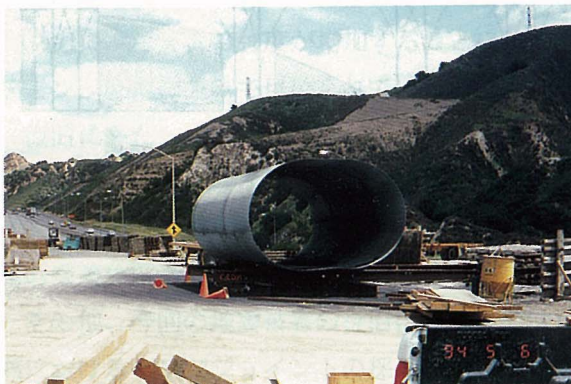
写真 5. 6

同上 設置前のアイソレーショ
ンケース

A view of an isolation casing before
installation

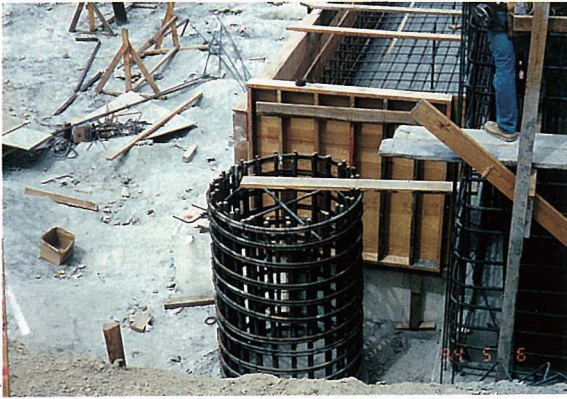
写真 5. 7

同上 スパイラル鉄筋で補強した橋台

Column with spiral reinforcement

1971年以前は、橋脚の配筋は主鉄筋に比べて帯鉄筋は少なかった。従って、主鉄筋周囲のコンクリートが剥落すると鉄筋は拘束力を失い座屈する。帯鉄筋による拘束力によって柱の強度が増加することになる。写真5.7には、I5/SR14インターチェンジの復旧工事で用いられている鉄筋カゴを示す。

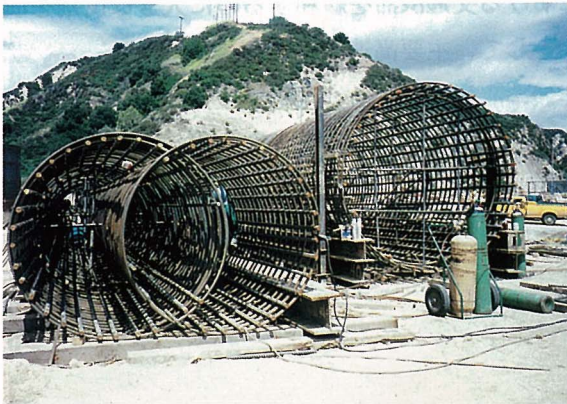
写真 5. 8

橋脚用の二重鉄筋カゴ

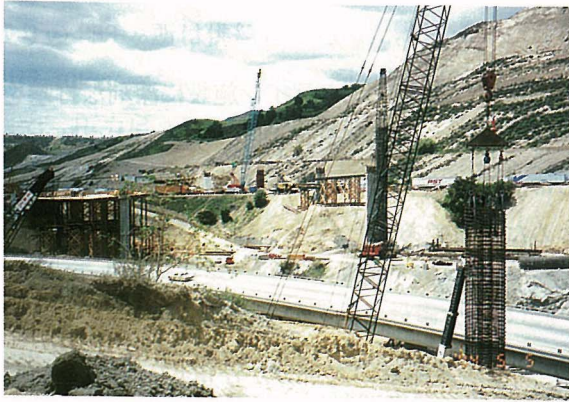
写真 5. 9

I/5/SR14 合流部南側復旧状況

Repair works at the I5/SR14 South Connector

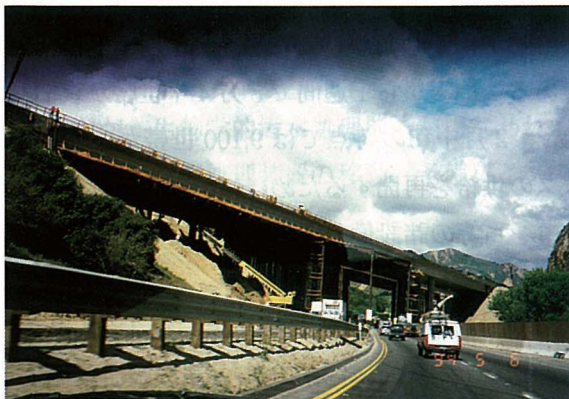
写真 5. 11

同上

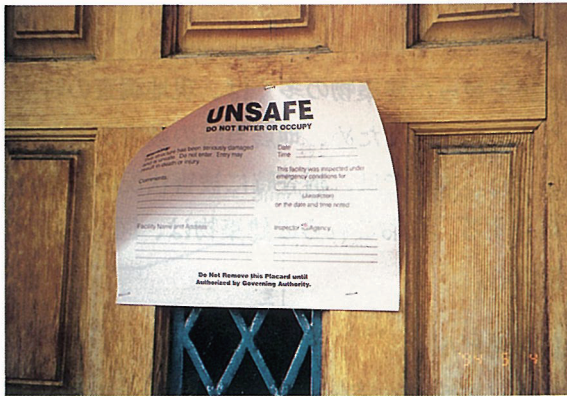
写真 7. 1

地震後の安全点検によって貼られた"UNSAFE"の紙 (Red tag)

Placard indicating "Unsafe" building damage classification (Red tag)

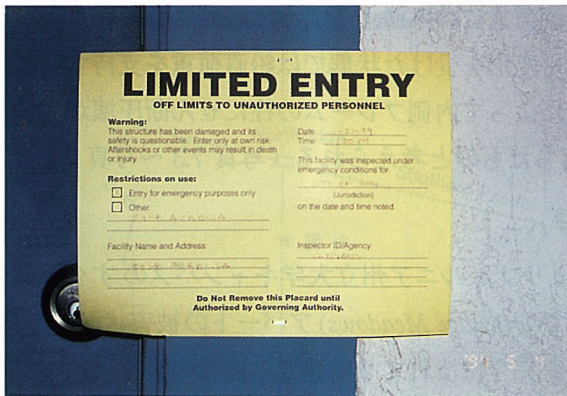
写真 7. 2

同上 地震後の安全点検によって貼られた"LIMITED ENTRY"の紙 (Yellow tag)

Placard indicating "Limited Entry" building damage classification (yellow tag)

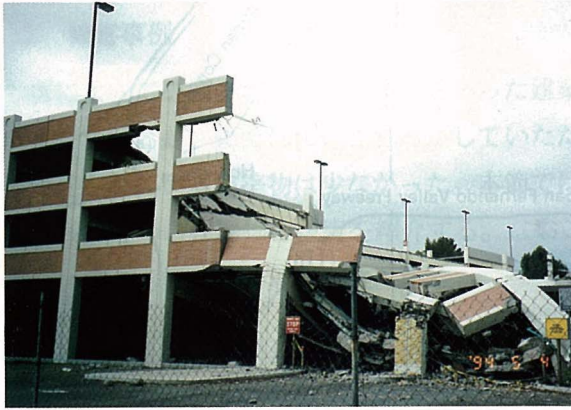
写真 7. 4

カリフォルニア州立大学ノース
リッジ校の駐車場建物の崩壊

Collapsed parking structure in
CalState, Northridge

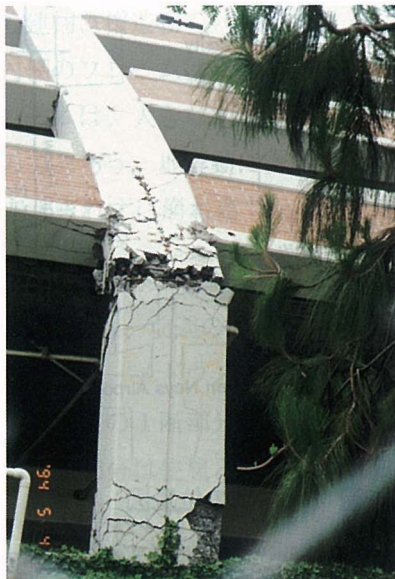
写真 7. 5

同上

Same as above

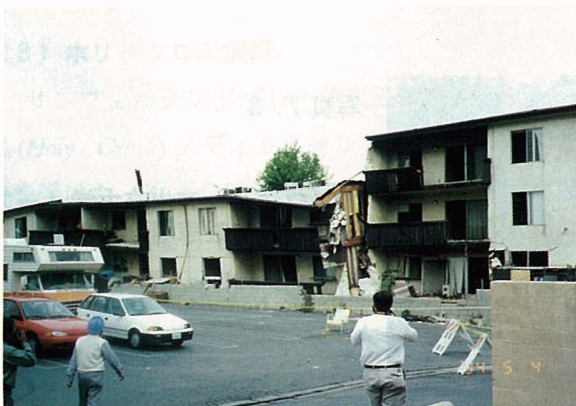
写真 7. 6

写真 7.6 ~写真 7.7 は、前述のカリフォルニア州立大学キャンパスのすぐ西側に位置するノースリッジ・メドウズ (*Northridge Meadows*) アパートの被害状況である。木造3階建てアパートの1階部分が完全に潰れて2階建ての建物のようにになっている。アパートの1階部分は住居と駐車場になっており、スタッコ仕上げの建物の壁が脆性破壊を起こした。また1Fの駐車場は水平耐力が小さい細い鉄骨の柱で構成されており、地震によって地表部に塑性ヒンジができた。建物の崩壊によって、今回の地震において同一の場所で発生した死者数としては最大の16人が死亡した。

崩壊したノースリッジ・メドウズ
共同住宅
3階建ての建物の1階部分が崩
壊して2階建ての様な恰好にな
っている

The collapsed Northridge Meadows
apartment complex.
Note that the 3-story portion on the
left side lost one of the floors when
the ground floor collapsed.

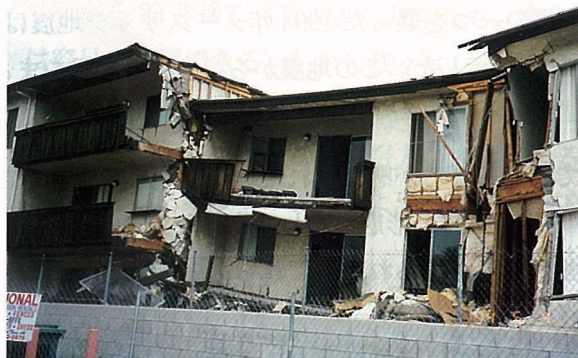
写真 7. 7

崩壊したノースリッジ・メドウズ共同住宅

The collapsed Northridge Meadows apartment complex.
