# 兵庫県南部地震写真速報

1995年1月24日

基礎地盤コンサルタンツ株式会社

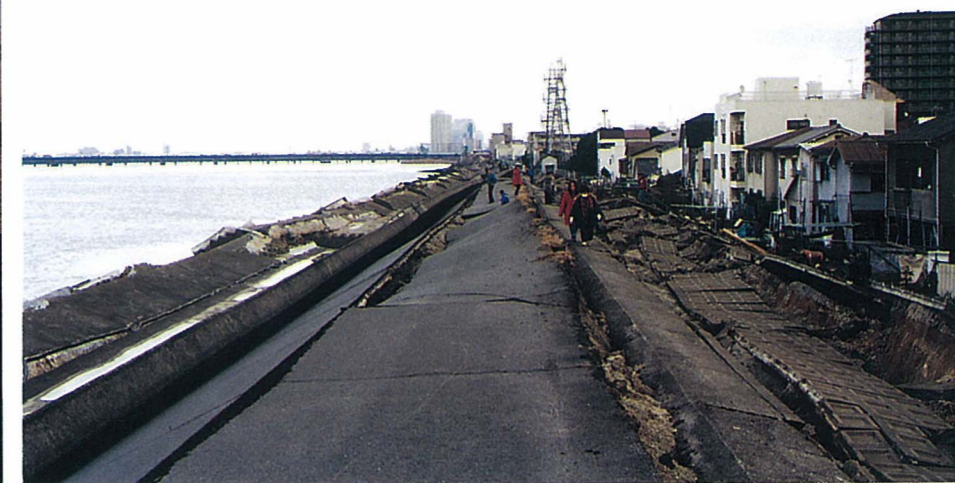
24. 淀川左岸堤防の崩壊

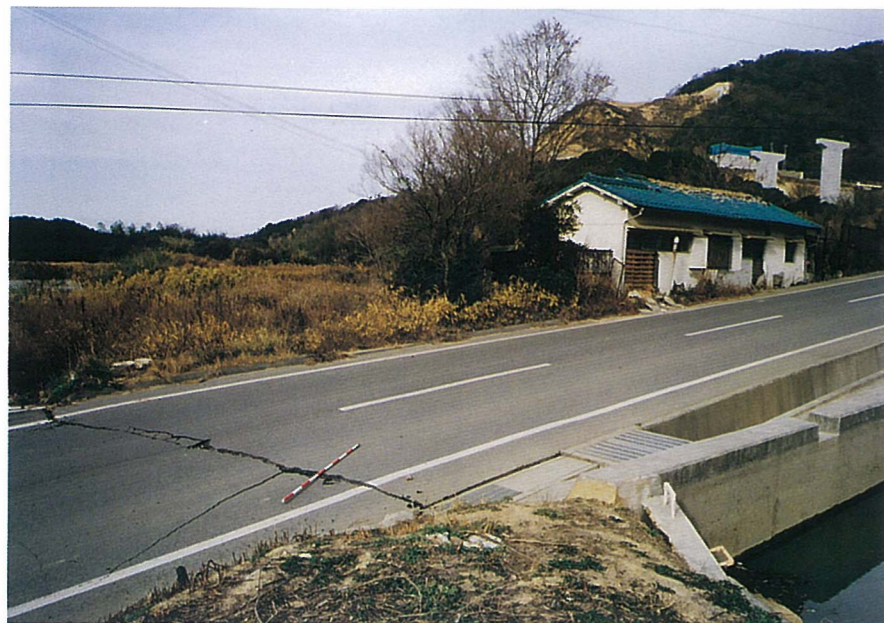
淡-5  
枯木地区の道路上の地割れ及び家屋の損壊状況

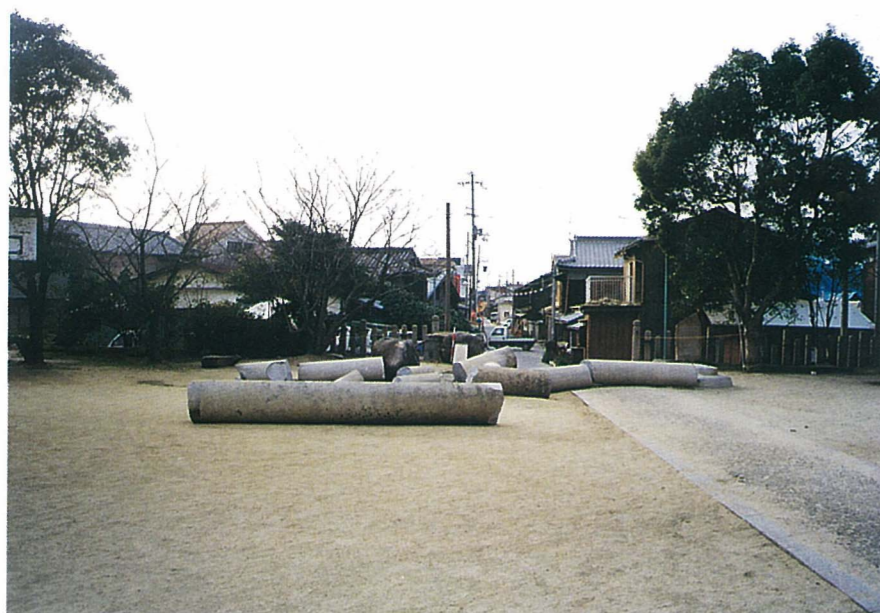
淡-6  
郡家地区の神社鳥居の倒壊状況

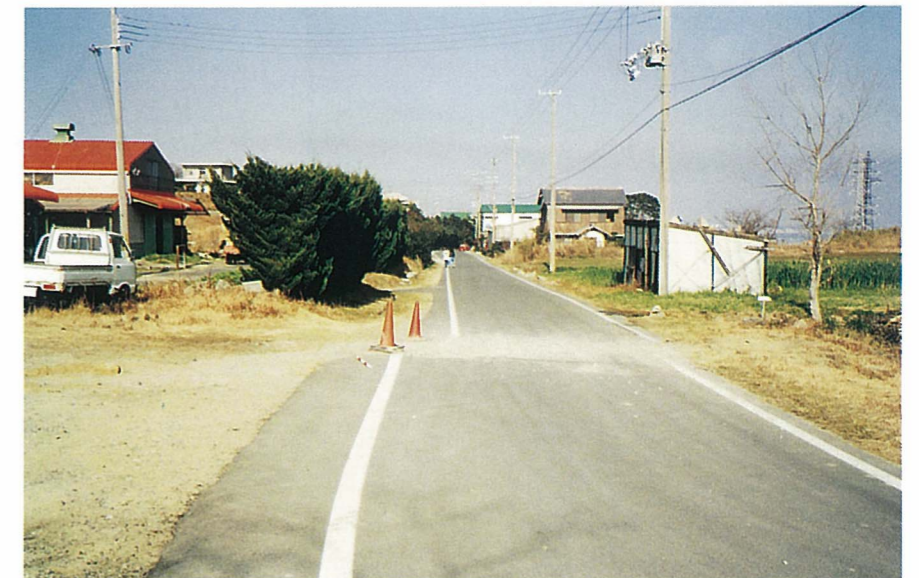
淡-12 富島地区近郊。舗装路が水平方向で約0.8mずれている。
