平成 17 年（ 2 0 0 5 年 ）福岡県西方沖地震

調査報告書

（ 社内技術資料 ）

基礎地盤コンサルタンツ株式会社

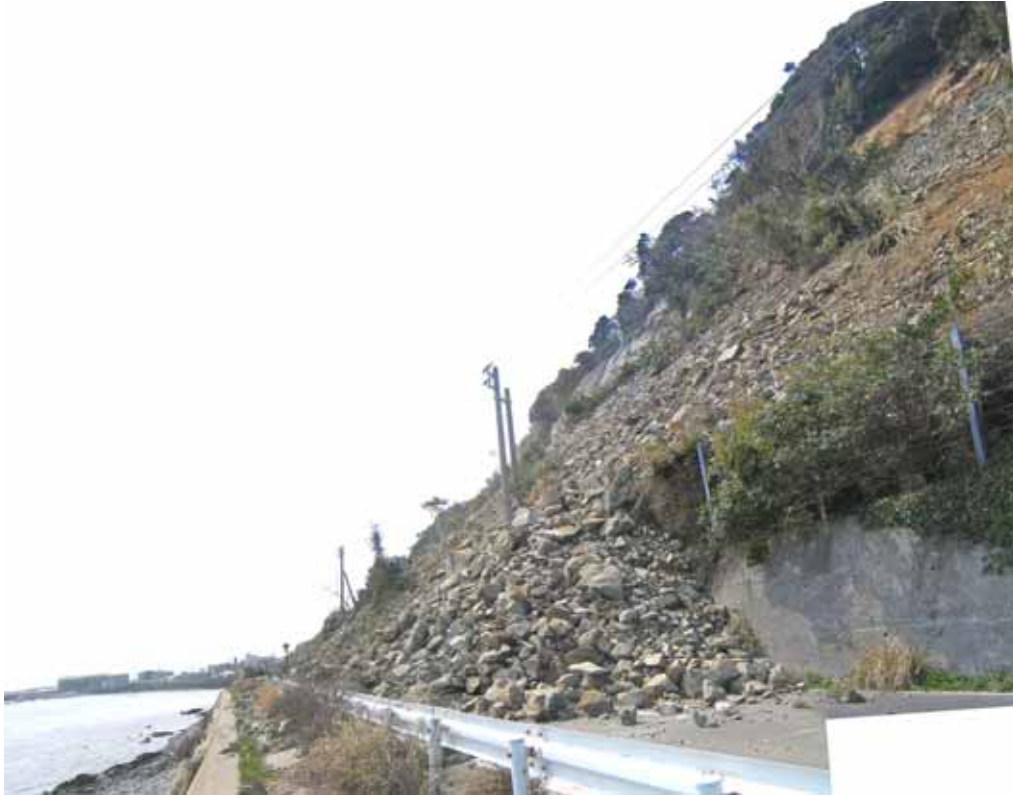
斜面崩壊により埋まった志賀島の外周道路

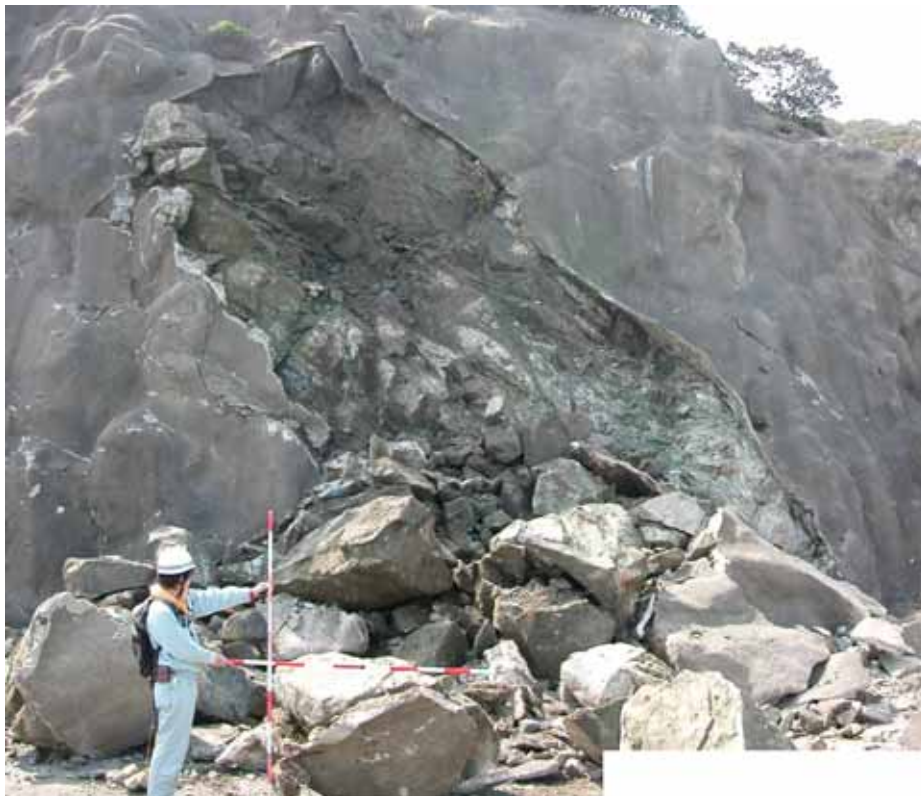
吹き付け法面の崩壊(志賀島の外周道路)

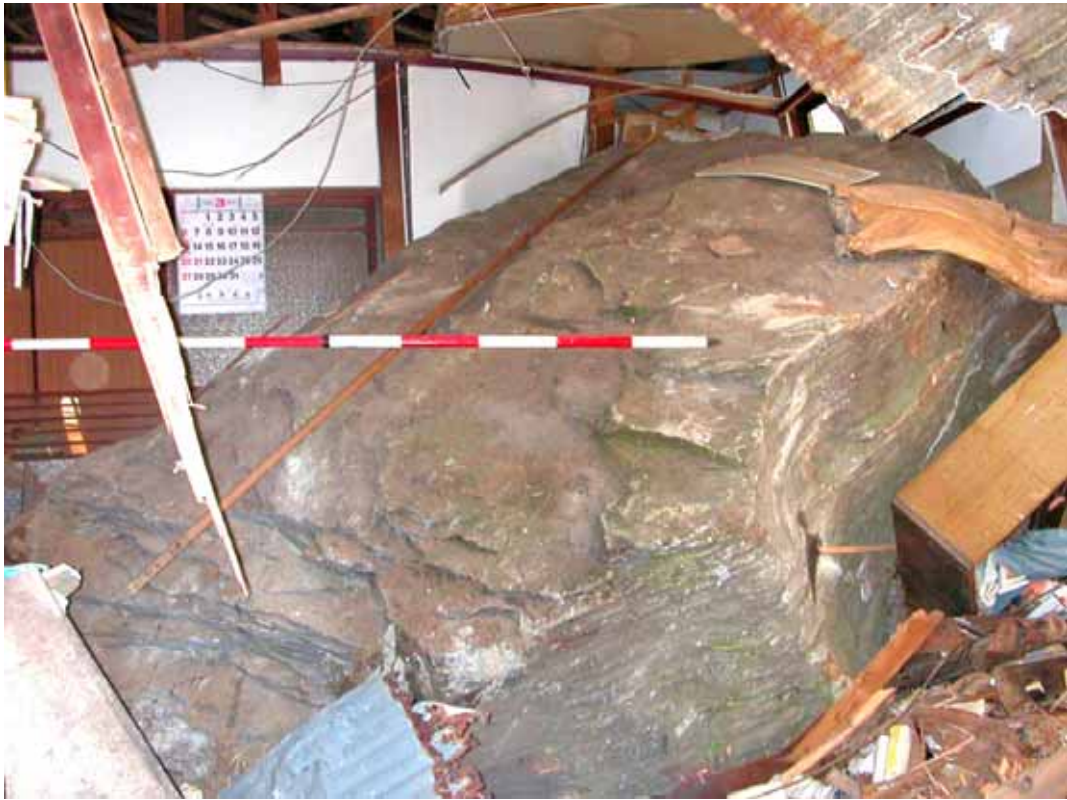
民家を直撃した巨大落石(能古島のこ)

家屋を直撃した巨大落石は径 3m×2m 余りあり、家屋背後の竹林の急斜面を約 300m 転落して、屋根を突き破り、家屋内の一室にすっぽりと居座ったような状況にある。竹林内には崖錐中に玄武岩巨石が散在して埋まっているような状況である（付近に 40 個程度あり）。問題の巨石は、抜け跡の状況から、沢状地形の頭部にあり、この巨石の 2/3 は不安定な状態で地表に露出していたと推定される。これが地震動で揺すられて飛び出し、落下したものと推定される。

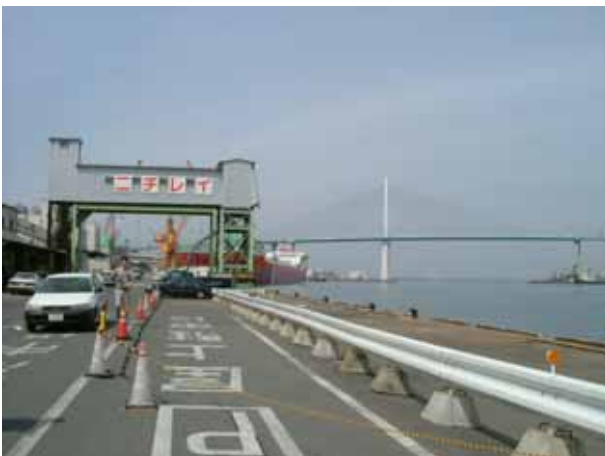
写真 4.1.1 岸壁背後地の沈下 (荒津地区)

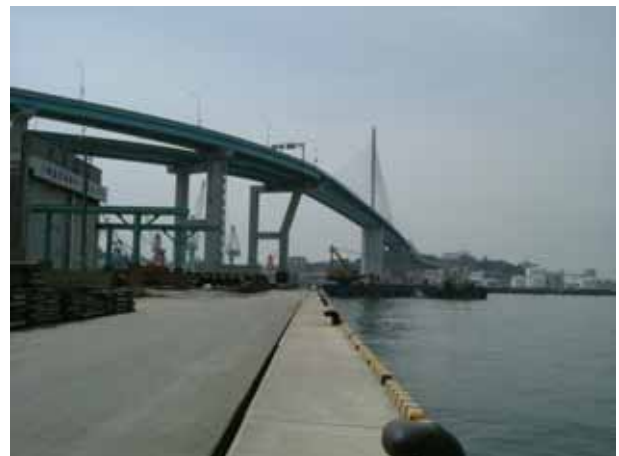
須崎埠頭では岸壁のはらみ出しと背後地の沈下が生じた。被害写真の位置図を図 4.1.2 に示す。岸壁と背後地の舗装の間に出来た隙間から推定すると、岸壁の変位量は 20cm 程度であると思われる。背後地は沈下しており、須崎埠頭にあるプラントでは基礎の抜け上がりが生じていた。周辺では液状化を示す噴砂が生じており、これらの変状は埋土の液状化によるものと思われる。

写真 4.1.2 岸壁の変状 (須崎埠頭)

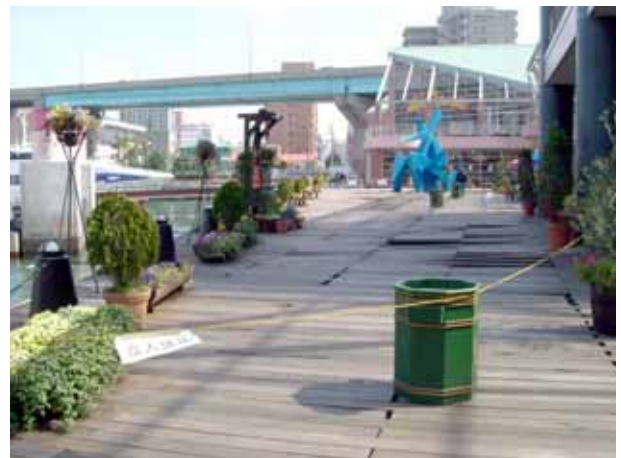
博多埠頭は離島への連絡船が発着する埠頭である。旅客ターミナルであるベイサイドプレイスでは岸壁背面で地盤の沈下が生じており、舗装の一部に段差が生じる被害を受けた。

写真4.1.8 沈下で生じた舗装の段差（博多埠頭ベイサイドプレイス）

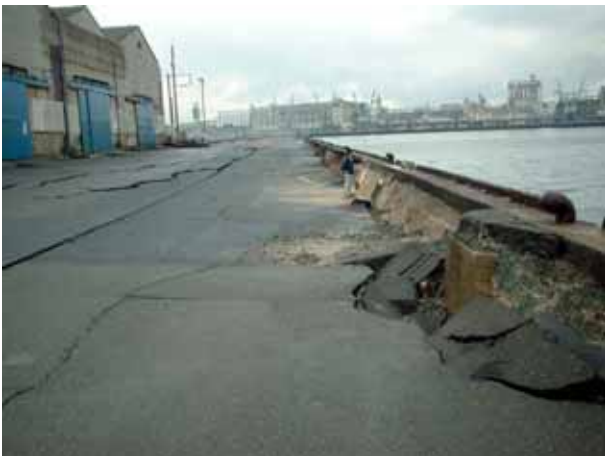
中央埠頭では岸壁のはらみ出しと背後地の沈下が見られた。また背後地では噴砂がみられ、埋土の砂が液状化したことによる変状と思われる。被害写真の位置図を図 4.1.3 に示す。北側の岸壁は海側に大きくはらみ出しており、背後地盤の沈下は最大で 1.2m 程度である。背後地にある上屋では 20～30cm の基礎の抜け上がりが生じていた。

写真4.1.9 中央埠頭北岸の沈下

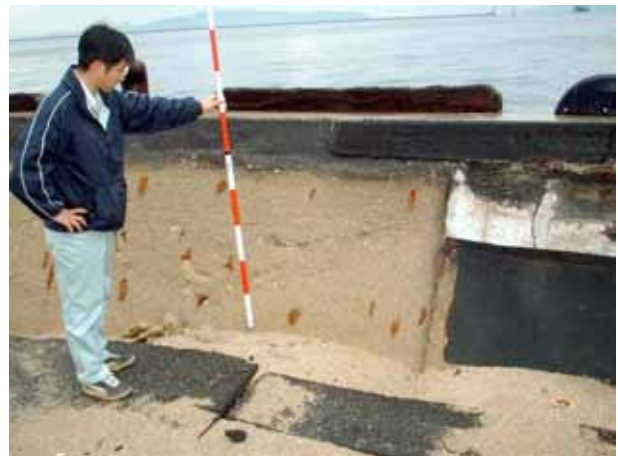
写真4.1.10 沈下した岸壁の背面。マサ土状の噴砂を伴っていた

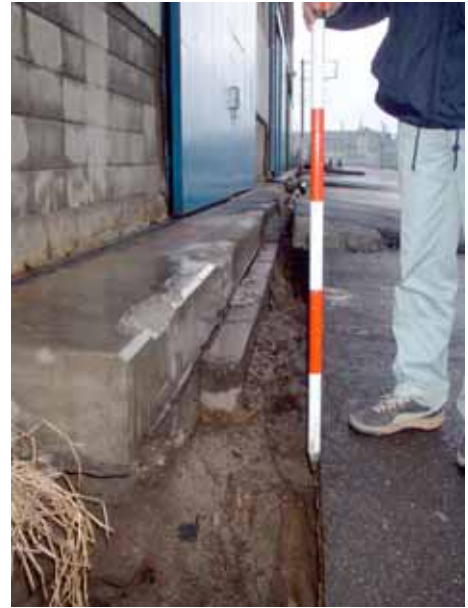
写真4.1.13 上屋基礎の抜け上がり

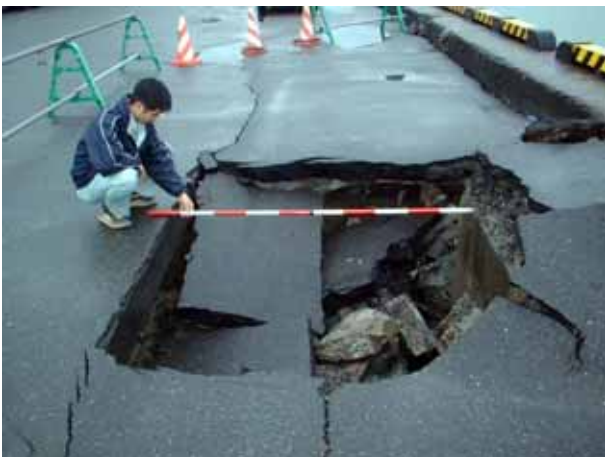
東側の岸壁では岸壁の背後に陥没が生じていた。陥没は排水孔の周辺で生じており、液状化した土砂が排水孔に生じた亀裂から流出して周辺が陥没したと思われる。陥没は大きいところで2m四方、深さ2m程度の規模で生じていた。岸壁の変状は少ないようであったが、背後地は若干沈下しており、上屋基礎に抜け上がりが生じていた。西側の岸壁では北側、東側と比べると被害は小さい印象を受けた。

写真4.1.14 中央埠頭東岸。排水孔付近の陥没

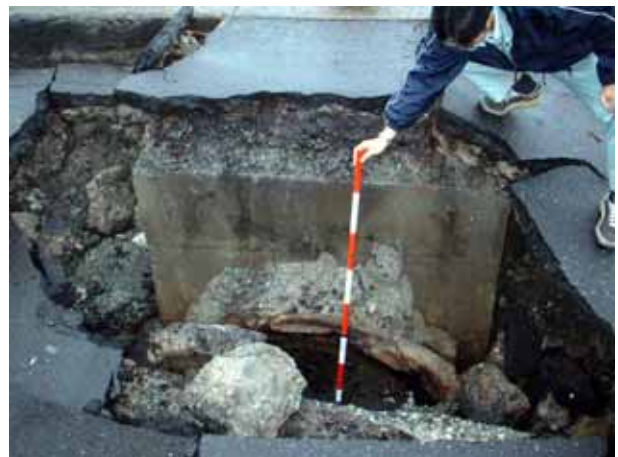
写真4.1.15 排水孔の周辺の陥没

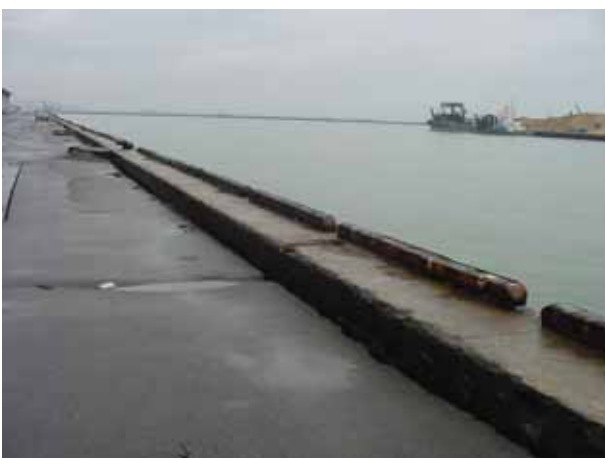
写真4.1.16 中央埠頭東岸壁背後地の沈下

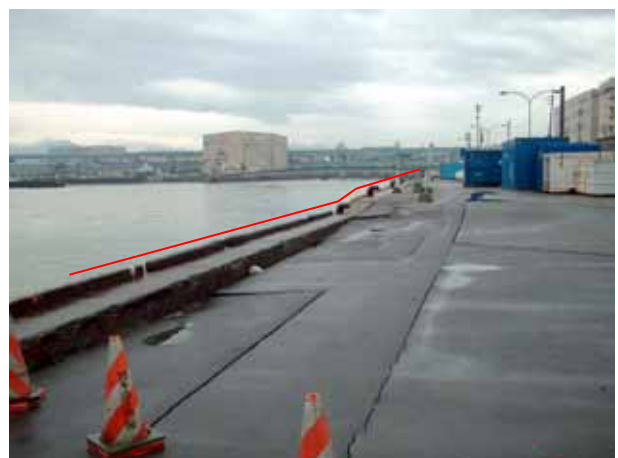
写真4.1.17 中央埠頭東岸壁天端の不陸

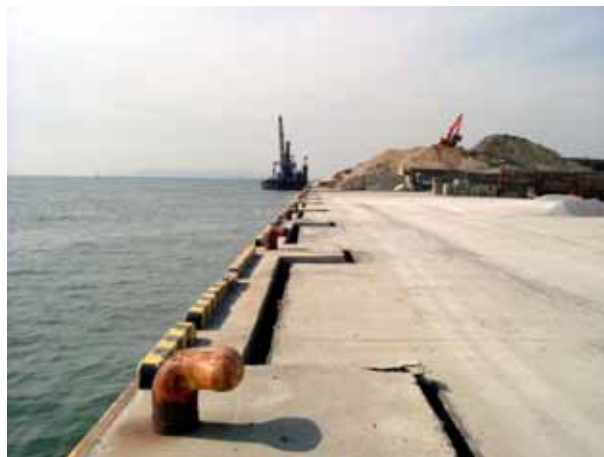
東浜埠頭では西側付け根部の船溜で岸壁の変状が生じた。開口部の幅はおよそ 20cm であった。東浜埠頭の埋立地でも噴砂の跡を確認しており、液状化による岸壁の変状と考えられる。

写真4.1.20 東浜埠頭の岸壁の変状

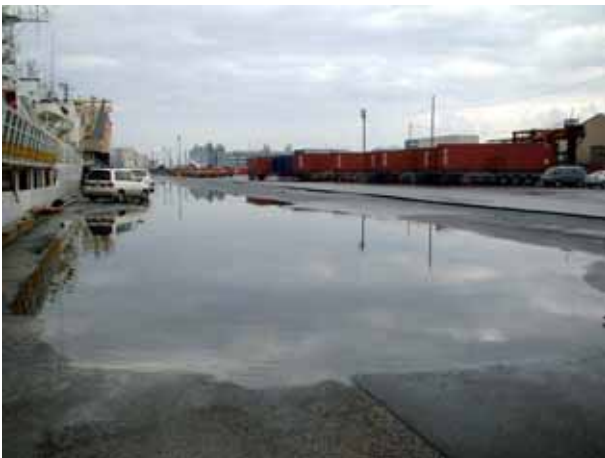
写真4.1.25 沈下した箇所に雨水が溜まっている(箱崎埠頭)

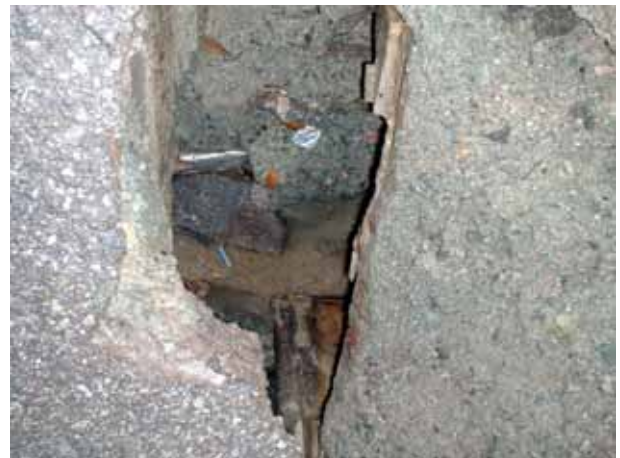
写真4.1.26 ボックスカルバートの開口(箱崎埠頭)

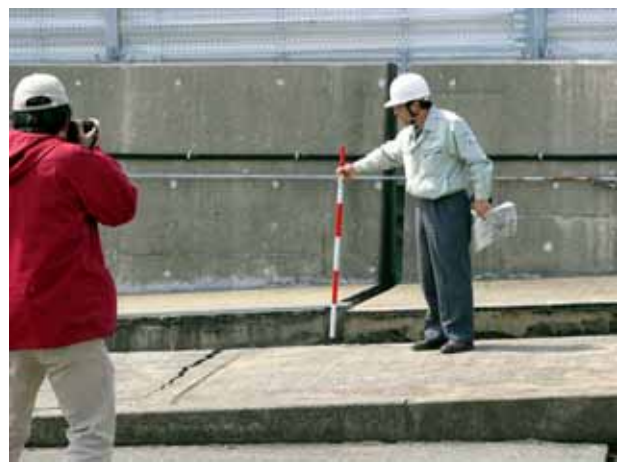
伊崎漁港では護岸に段差が生じ、間に隙間が生じている箇所が確認された。姪浜漁港と能古島渡船場では岸壁背面の沈下と地表面の亀裂が確認された。岸壁も若干はらみ出しているようであった。また糸島半島にある西浦漁港でも同様の被害が確認された。

写真4.1.27 護岸の継ぎ目に生じた段差(伊崎漁港)

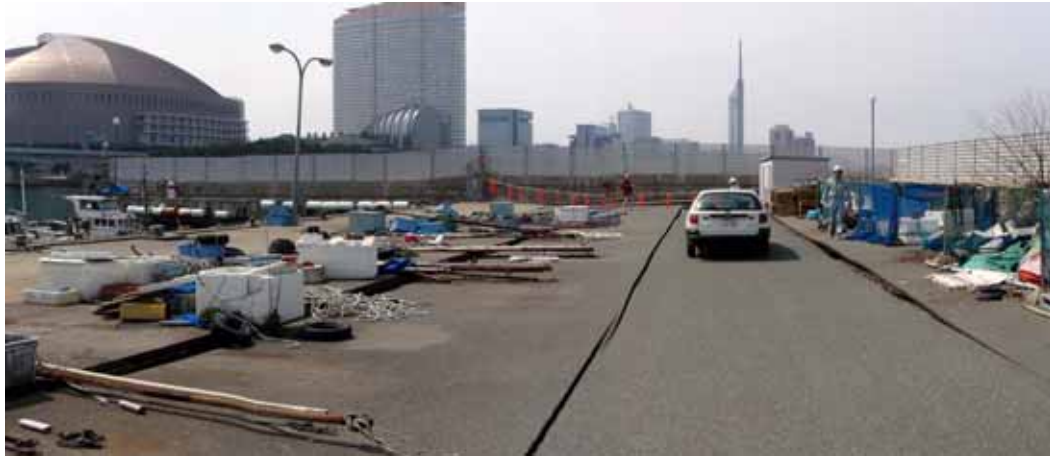
写真4.1.28 護岸の頂部に不陸が生じている（伊崎漁港）

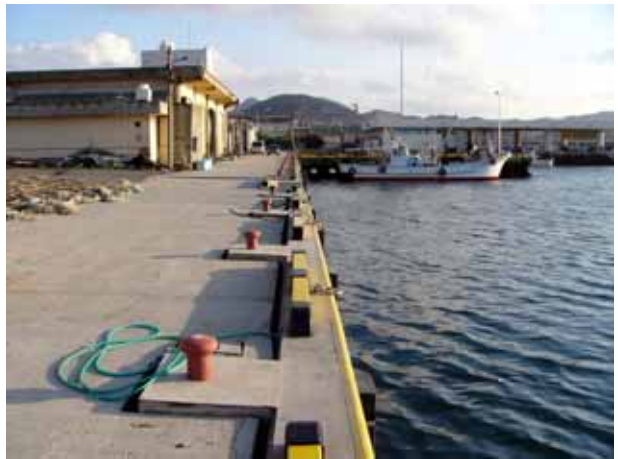
写真4.1.33 西浦漁港岸壁背後地の沈下

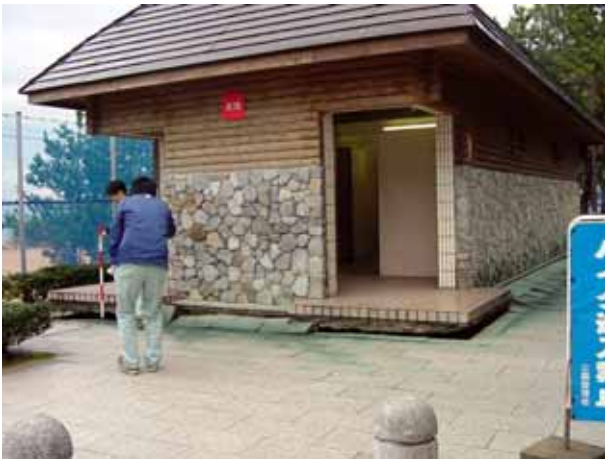
当地区で生じた被害は、主に護岸の変状、液状化による噴砂と地盤の沈下、地表面の亀裂などであった。また公園内の公衆トイレの基礎に抜け上がりが生じていた。

写真4.2.1 公園内トイレ基礎の抜け上がり
(愛宕浜地区)

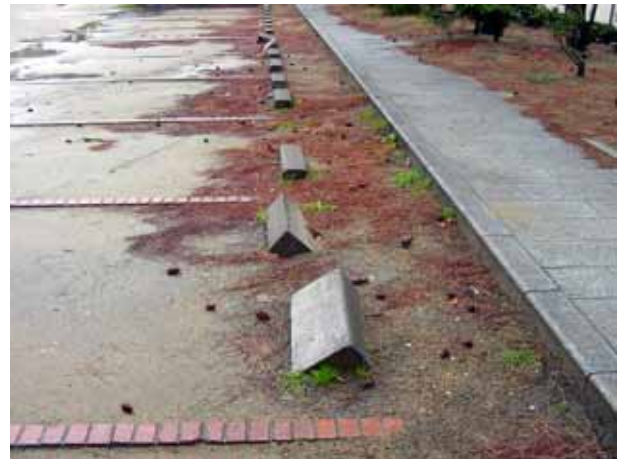
写真4.2.2 車止めの傾斜・沈下(愛宕浜地区)

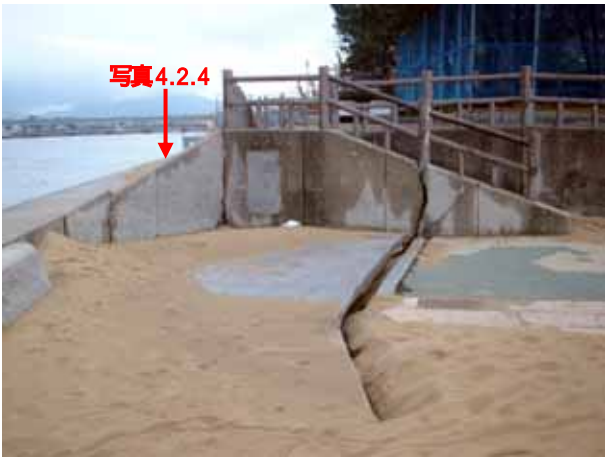
写真4.2.3 室見川の護岸の変状（愛宕浜地区）

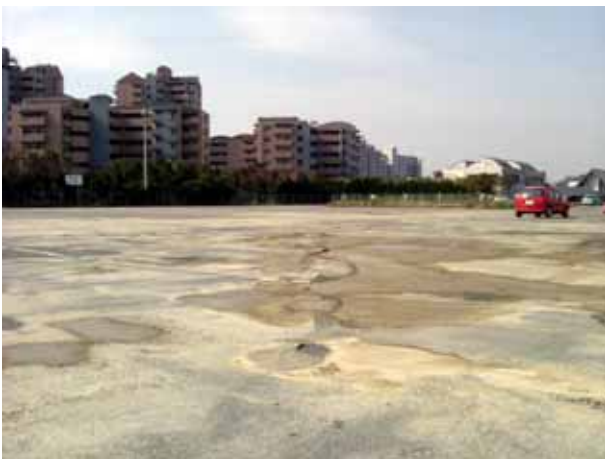
写真4.2.13 アスファルト舗装の駐車場で生じた噴砂

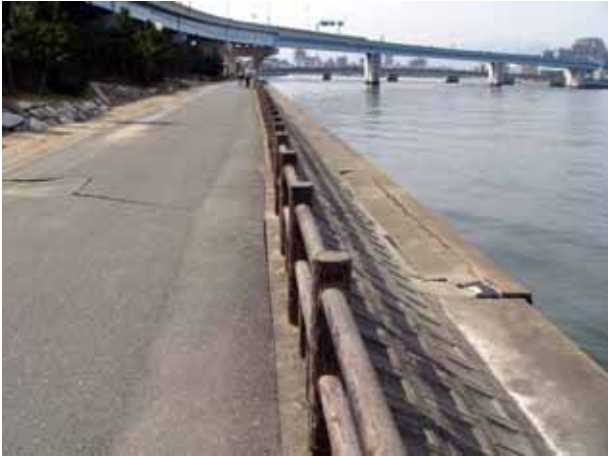
写真4.2.15 護岸の変状（室見川右岸）

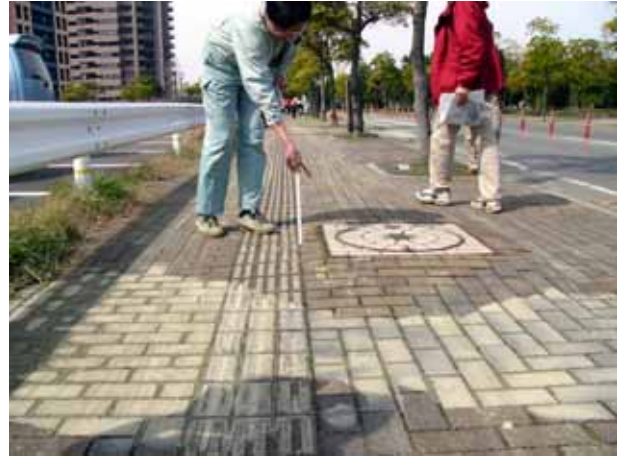
被害としては液状化による噴砂、室見川護岸の変状、一部道路の陥没があった。またマンホールが周辺地盤より突出した地点も確認されたが突出量はそれほど大きくなく、周辺地盤が沈下したのかマンホールが浮上したのかは明確ではなかった。

写真4.2.16 マンホールが少し抜け上がっていた

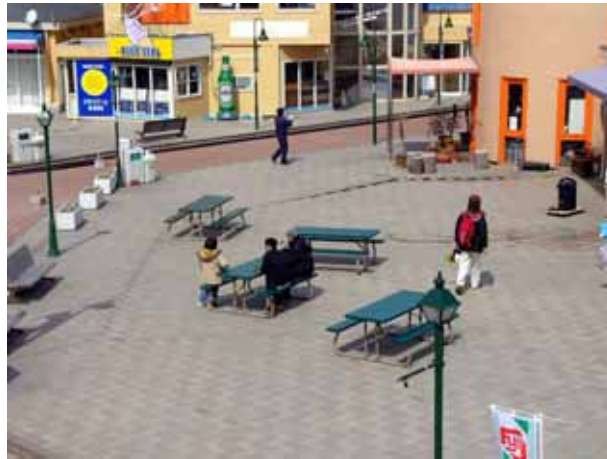
写真4.2.17 マリゾンの広場で生じた沈下

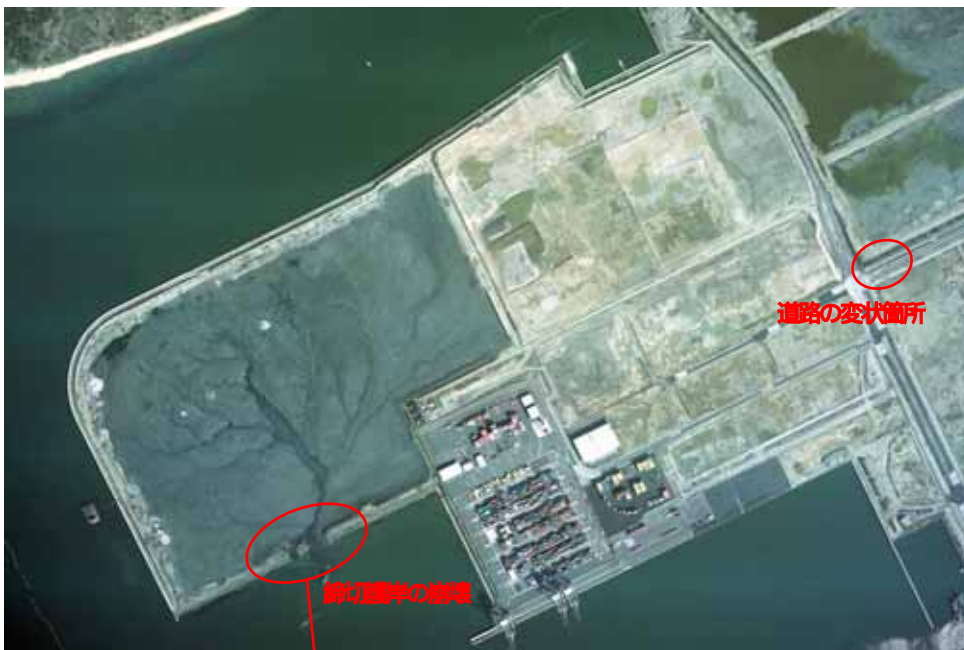
大きく崩壊していた箇所は2箇所であり、空中写真から判読した崩壊区間の長さはおよそ30mと55mであった。また崩壊は堤防の下部まで達しているようであった。当地区は博多湾の東奥部に位置しており、海底には博多湾シルト層の軟質な粘性土が分布する。表層付近にはヘドロ状の土砂も堆積していたと思われ、かなり軟弱な地盤であったのではないかと推定される。

写真4.2.20 地震後のアイランドシティの空中写真(国土地理院撮影)

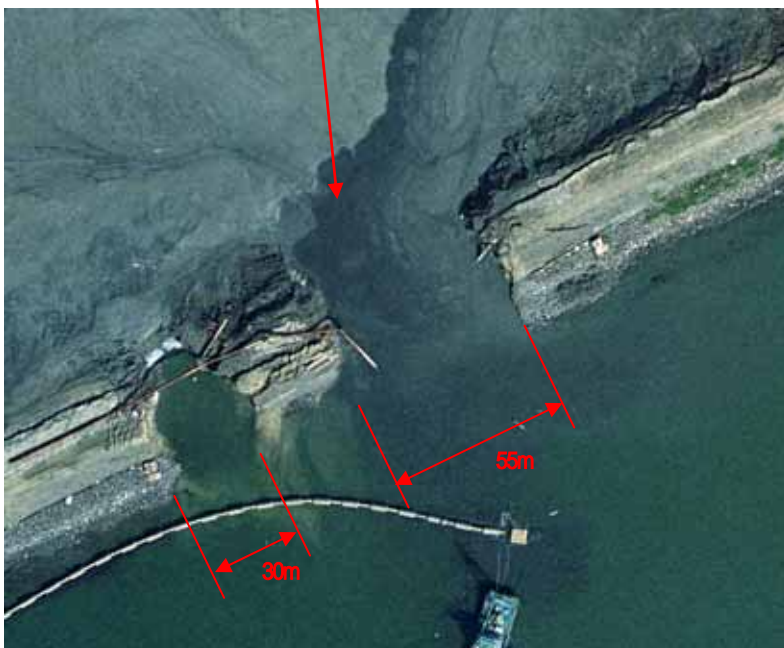
写真4.2.21 アイランドシティ締切護岸崩壊箇所の拡大(国土地理院撮影)

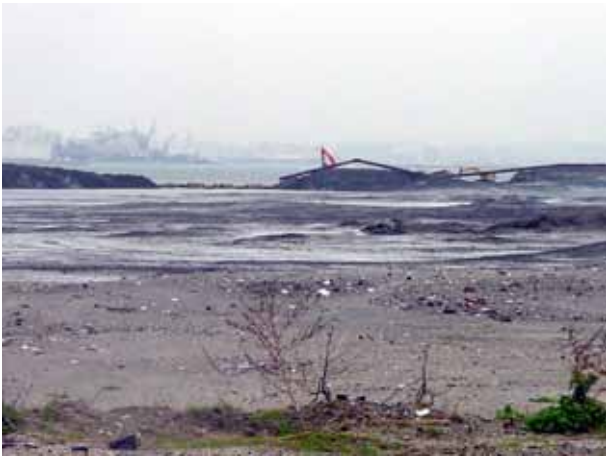
写真4.2.22 締切護岸の崩壊箇所

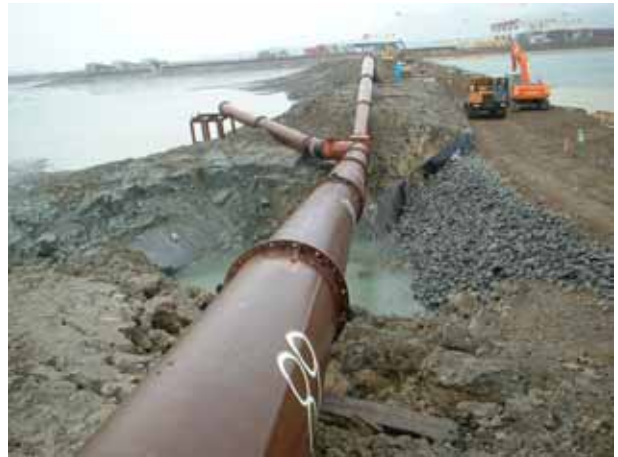
写真4.2.23 崩壊箇所の復旧状況

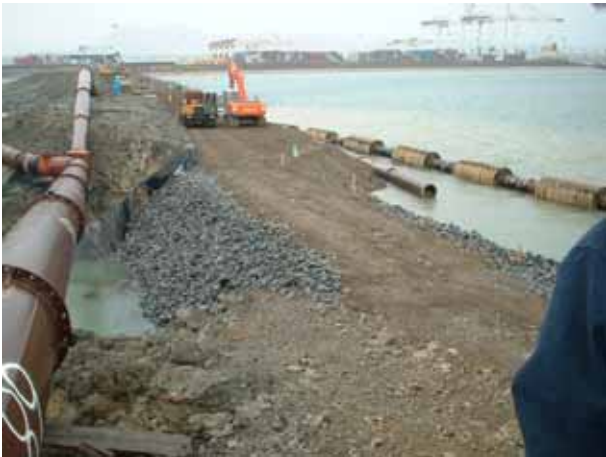
写真4.2.24 崩壊箇所の近景。堤防全体が崩壊したようであった

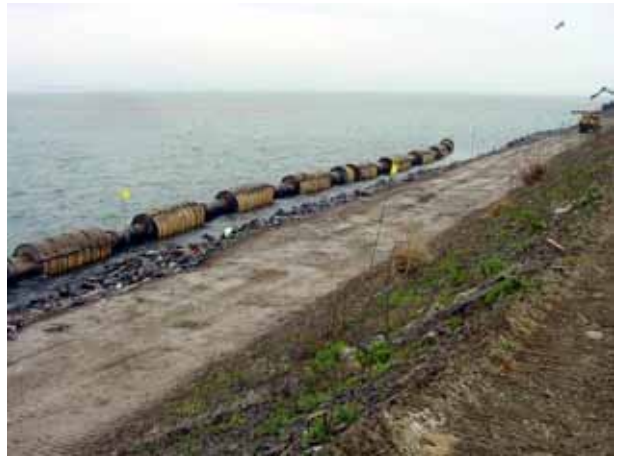
写真4.2.25 崩壊箇所隣の無被害箇所。工事用道路の端に捨石が見える

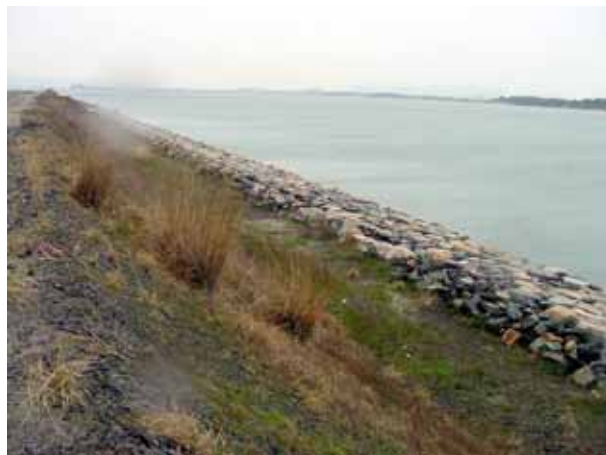
また写真4.2.26に示すように第4工区北側の護岸は無被害であった。捨石(海面より上まで施工されている)の上に高さ5m程度の盛土が行われていた。被害を受けた締切護岸が同様の形式であったかどうかは不明である。

写真4.2.26 第4工区北側の護岸は無被災であった。

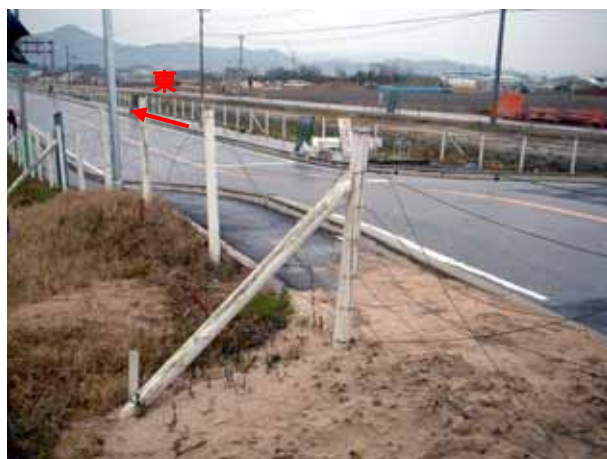
写真4.2.27 道路の盛り上がり

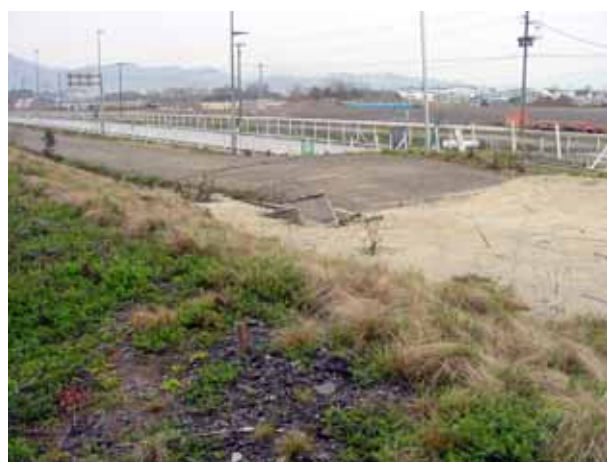
写真4.2.29 盛土と道路の間。右端の砂が噴砂

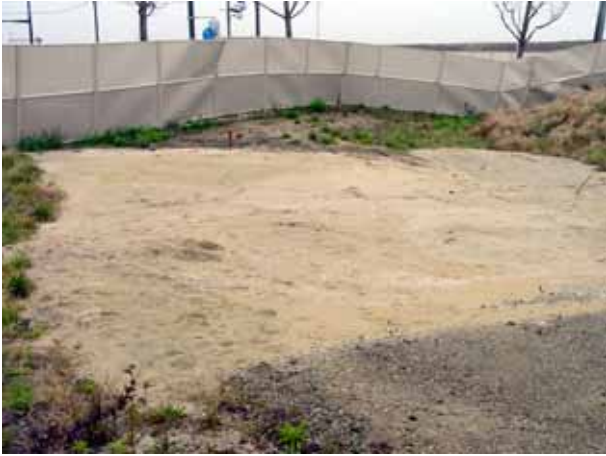
写真4.2.30 盛土のり尻の噴砂

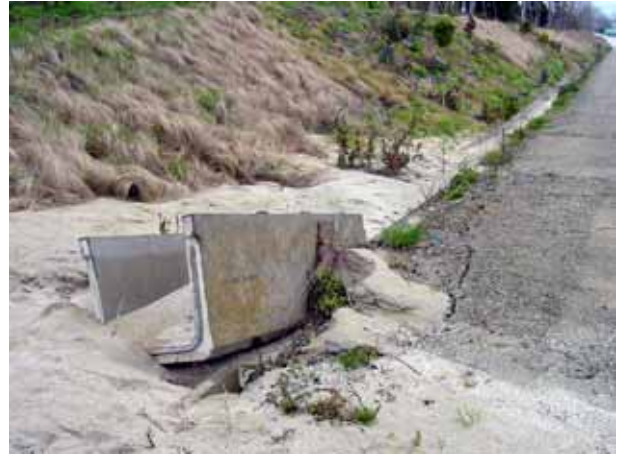
写真4.2.31 噴砂で浮き上がった？側溝

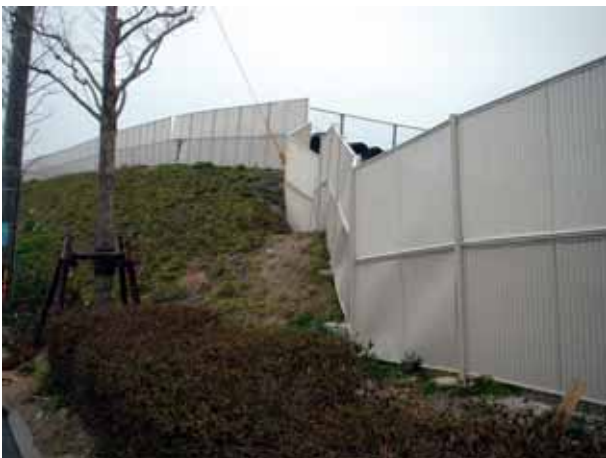
写真4.2.34 南北方向のフェンスの変形

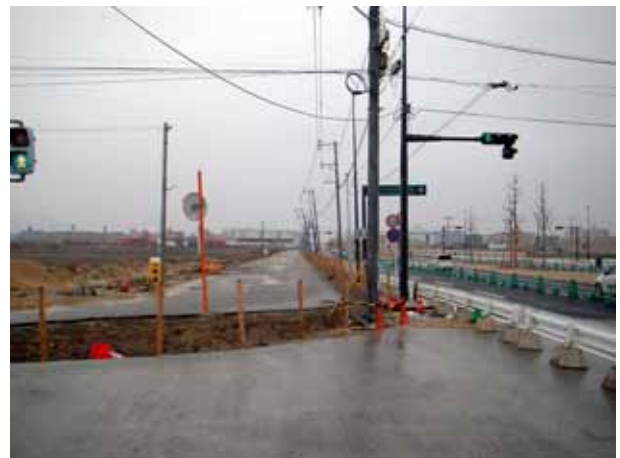
写真4.2.35 道路沿いの電柱の傾き

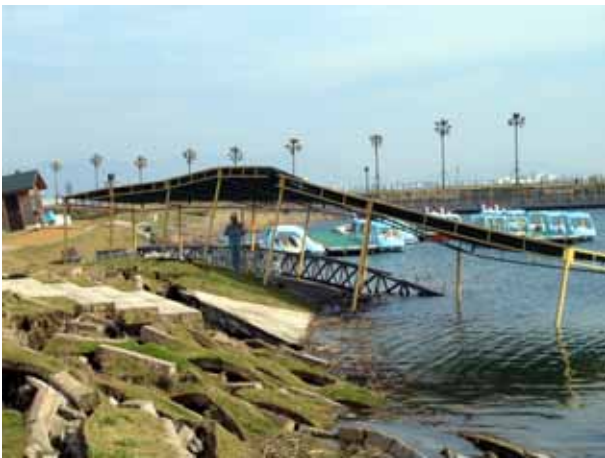
写真4.2.42 ボート乗り場の被害状況

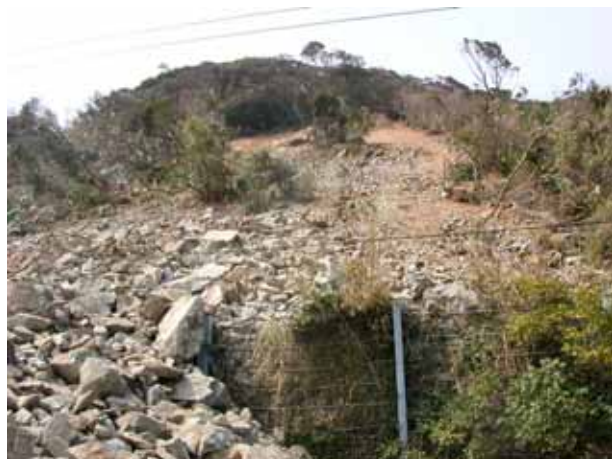
東海岸の大規模な岩盤崩壊は特筆すべきものである。多亀裂性の花崗岩岩盤斜面が、傾斜 40 度以上、高さは約 60m、幅は 100m にも及び、崖頂点付近の遷急線付近から崩壊している。崩壊物は硬質な花崗岩岩盤の径 1.0～0.5m 程度の塊が多く、道路まで落下・堆積している。頂点付近では一部風化土砂が落下している。崖の一部には吹き付けコンクリートが施工されていたが、この部分も崩落している。ここでは余震の度に大きな崩壊を繰り返し、岩塊の落石堆が道路部に形成されている。本震直後と比べ、崩壊量が 3 倍に達したとの報告もある²⁾。

写真4.3.2 同左正面より望む

4月20日には震度5強の余震が発生し、さらに多くの岩塊が落下している。この岩盤崩壊箇所は以前から落石などの被害があり、吹き付けなどの対策が若干施されていたが、今回の地震に対してはほとんど効果はなかったようである。対策工としては余震が落ち着いた時点で大量の落石崩壊物の除去を行い、本格的な調査検討を行なった上で選定されるものと考えられるが、現段階では、ロックボルトを併用した吹き付け格子枠工、ロープネット工法、ロックシェッドなどが想定される。

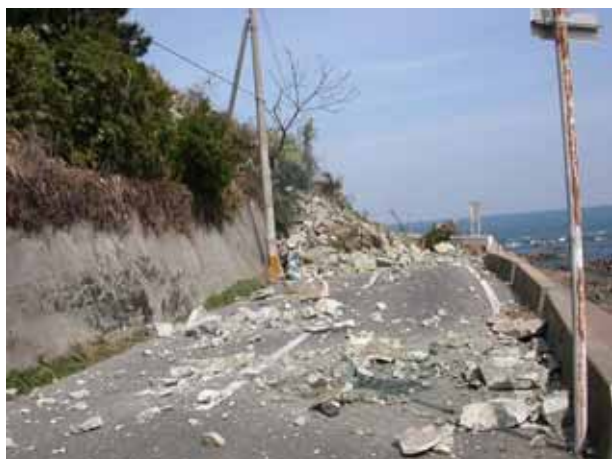
写真4.3.3 本震翌日の崩壊状況

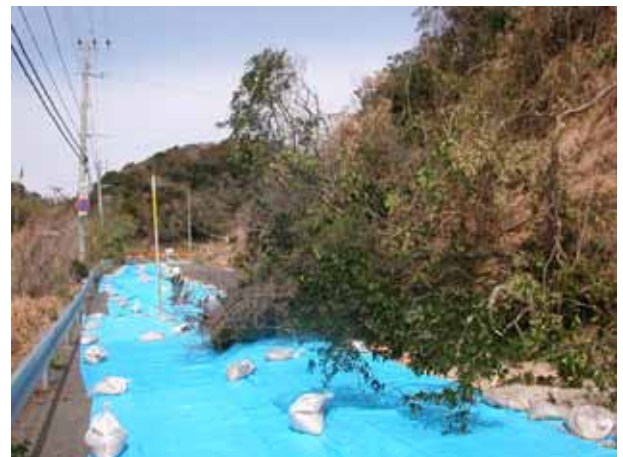
写真4.3.8 道路路肩の段差と背後斜面の表層崩壊

弘地区の崩壊対策は、まず、路面のオーバーレイ、海側の擁壁の変位個所に応じてアンカーなどによる補強が必要と考える。背後の斜面崩壊に対しては、崩壊土砂の除去とモルタル吹きつけによる法面保護が早急に必要であると考えられる。

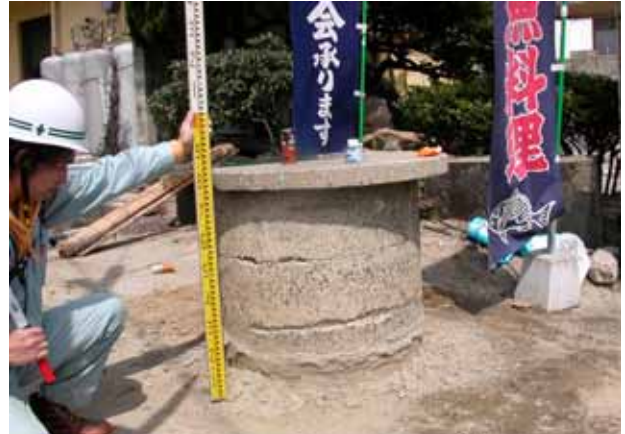
北部海岸では砂丘の上に立てられた家屋や盛土などに地割れ・沈下・井戸の抜け上がりなどの変状が認められた。橋梁部では橋台と取り付け盛土の間の路面に段差を生じている。島の南東部、海の中道付近の砂丘でも同様の変状が認められた。

写真4.3.9 井戸の抜け上がり

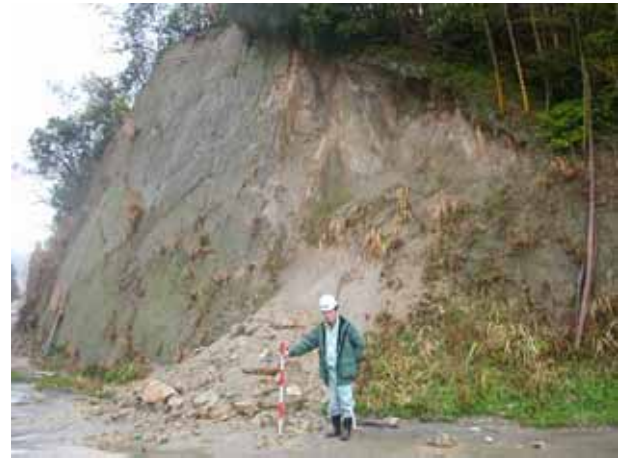
まさ土の自然斜面には表層崩壊が数箇所認められるが、規模はいずれも小さい。道路に関しては斜面ではなく、盛土部分での亀裂の発生が顕著であり、片側通行規制箇所が2区間認められた。橋台背後の裏込め部に沈下を生じている箇所もある。山岳部の道路ではカーブ個所の谷側部分の盛土にクラックなどの変位が多数発生している箇所が見られた。

写真4.3.11 まさ土斜面の表層崩壊

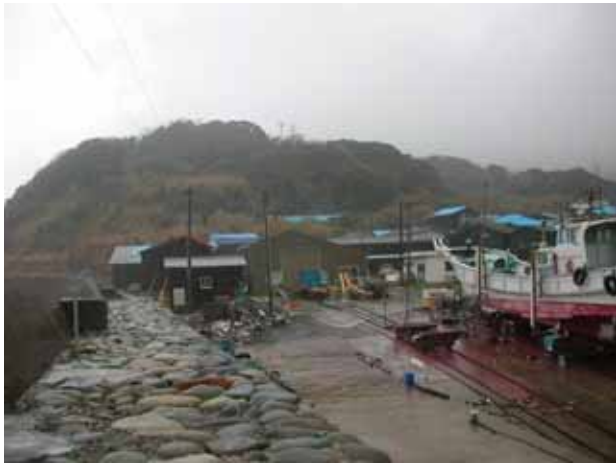
この崩壊は急傾斜斜面上部の平地に、幅75mにも及ぶクラックが発生したものである。クラック発生箇所は、地形的に典型的な馬蹄形を呈する地すべり地形を示している。発生したクラックは、地形的には幅150m、奥行き200mの範囲を持つすべりブロックの側方亀裂と推定されている。周辺は風化花崗岩が分布しているが、地すべりブロック内はまさ土の崩積土が分布しているようである。この地割れは地震動が引き金となって生じたものと考えられる。大きな土塊が大きく移動する可能性は現在のところ小さいと推定されているが、その可能性も残されている。

写真4.3.14 港民家背後の斜面崩壊(西浦漁港)

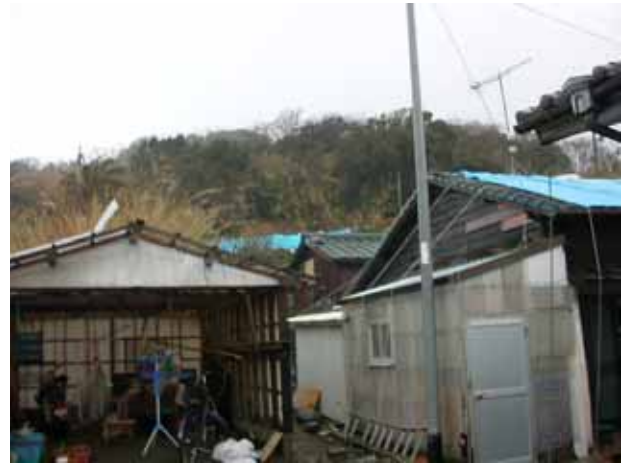
写真4.3.15 民家の被災状況(同左)

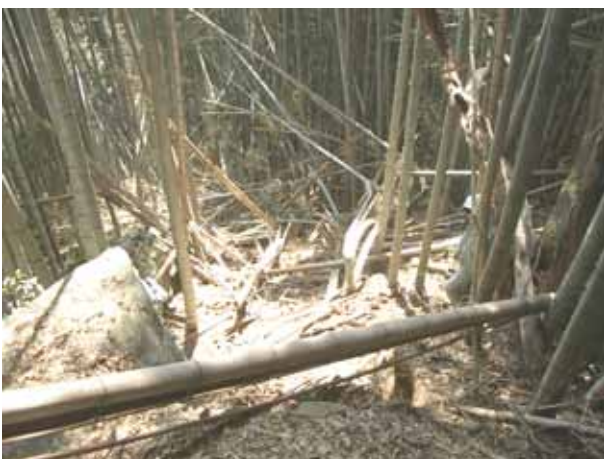
写真4.3.20 落石の落ちた方向

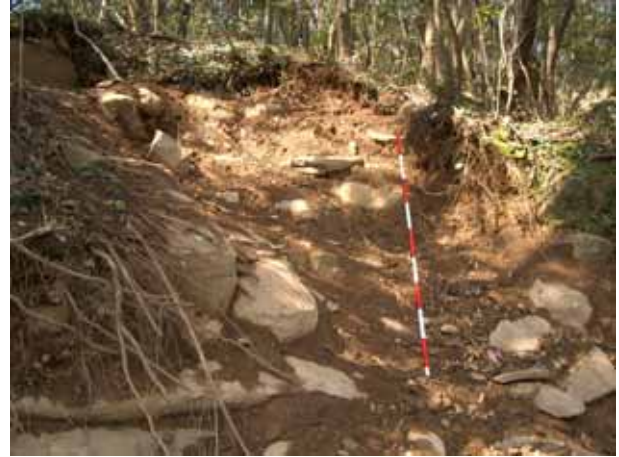
写真4.3.23 落石の抜け跡（同左）

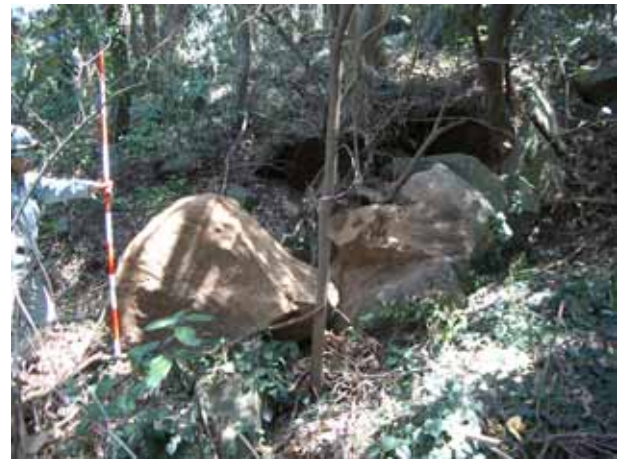
写真4.3.25 島西側斜面中腹の転石落石予備軍

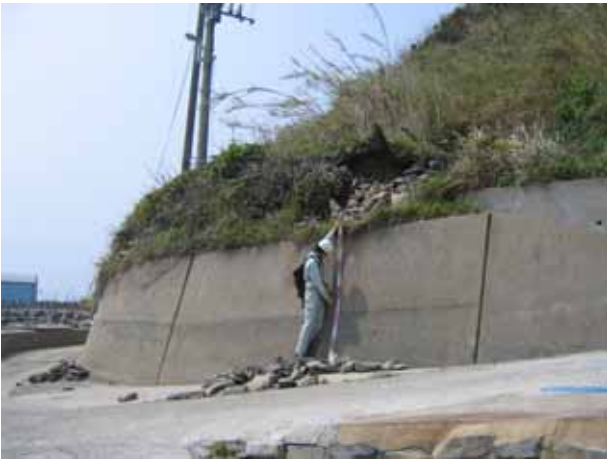
島の外周を巡る周回道路と斜面などの崩壊状況を写真 4.3.27 ~ 33 に示す。周回道路の被害は全体的に見て島南部を除いては軽微である。島南部の集落近辺では海岸部を埋め立てるなどして確保された道路敷などで路面の亀裂・沈下・擁壁護岸構造物の亀裂・側方移動などが認められ、道路が損傷している。一方、東海岸、北部海岸、西海岸の護岸構造物にはほとんど変状は見られなかった。これらの地区は南部地区と異なり、埋立地盤ではなく、海岸部には花崗岩の露岩が広く分布していることから自然地盤と推定される。多くの構造物の支持層は岩盤となっており、安定していたためと推定される。

写真4.3.29 擁壁上の石積みの崩落

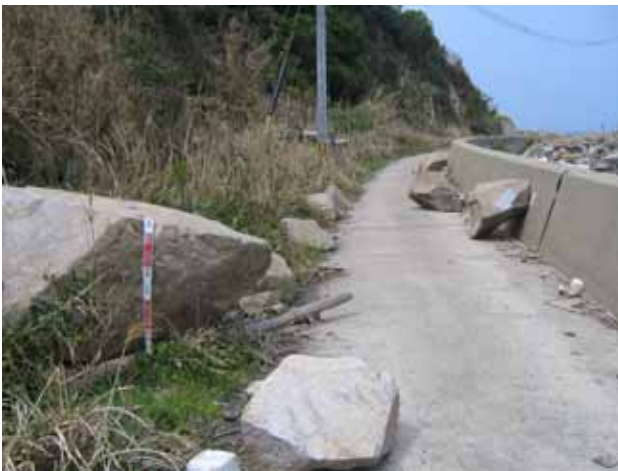
まさ土部の風化表土が剥げ落ちる表層崩壊はやや規模の大きなものが 3 箇所で発生しているが、いずれも崩壊土砂は道路までには達していない。しかし、このような個所は、豪雨などにより再発、崩壊物の再移動の可能性もあるため、土砂の分布を詳しく把握しておく必要がある。道路への落石は 1 箇所で花崗岩の巨大なコアストーン(径 1.2m 程度)が落ちているが、その他数箇所で認められるものは小規模なものである。

写真4.3.31 落石状況。島北東部海岸

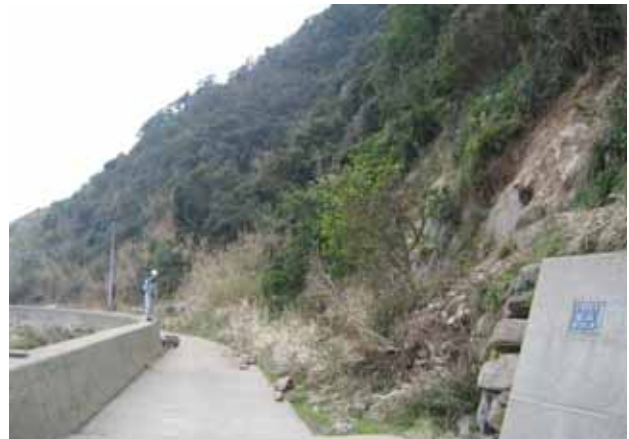
写真4.3.33 小規模な岩盤斜面崩壊

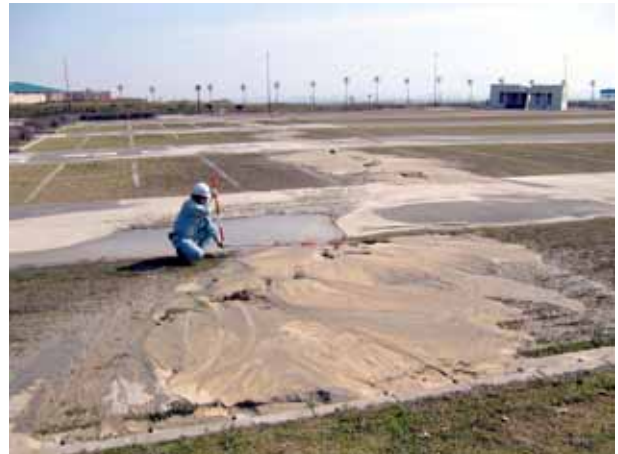
写真4.4.2 奥は傾いたトイレ（海の中道海浜公園）

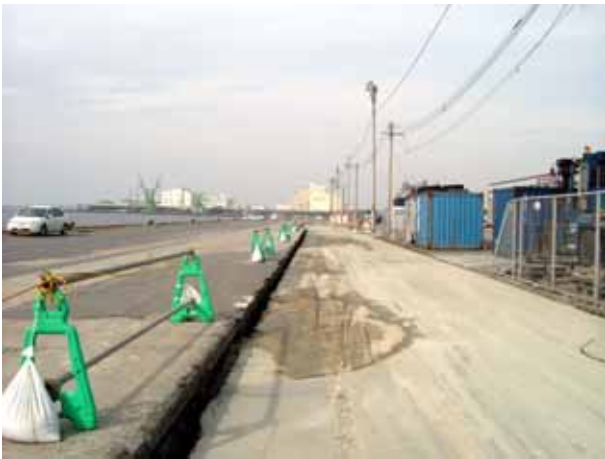
写真4.4.5 護岸変状部の噴砂（箱崎埠頭）

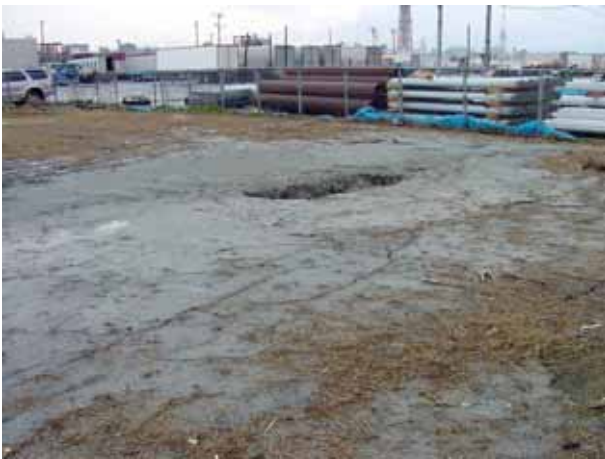
写真4.4.7 変状した護岸背後地の噴砂(中央埠頭)

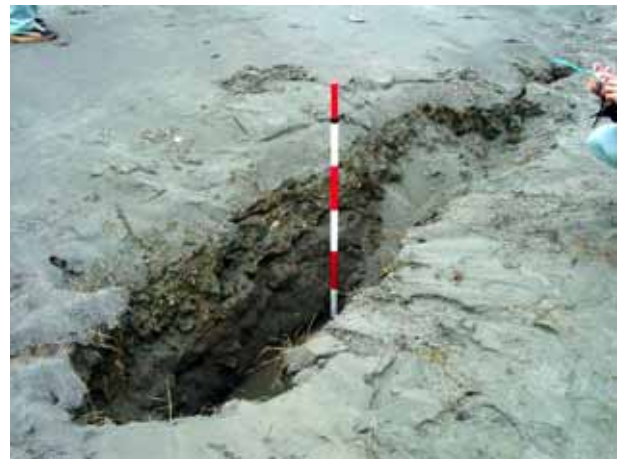
写真4.4.8 写真4.4.7の拡大。地表面は礫質土でかなり硬そうである

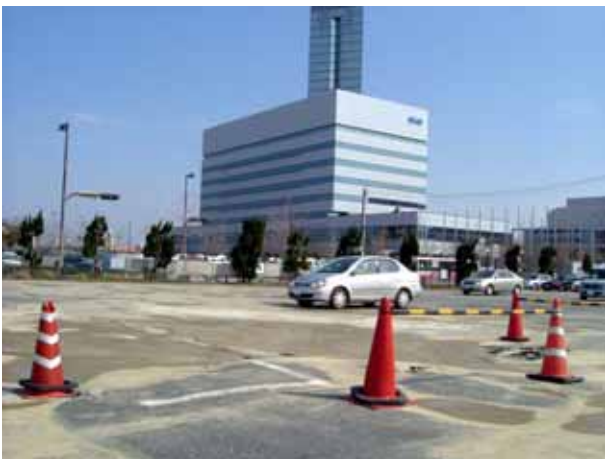
写真4.4.13 駐車場での噴砂(百道浜 福岡タ
ワー付近)

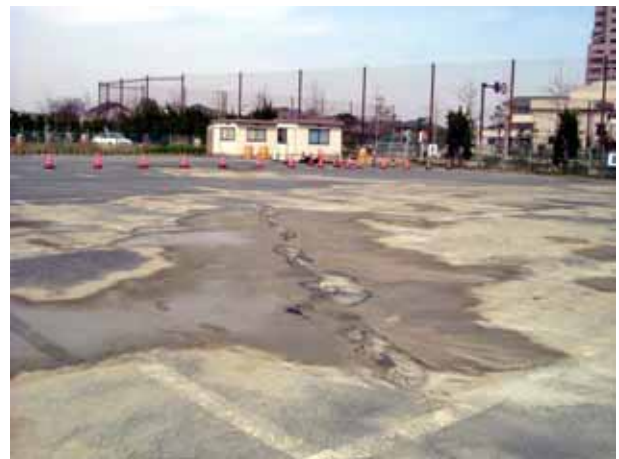
写真4.4.14 駐車場での噴砂(百道浜 福岡
タワー付近)

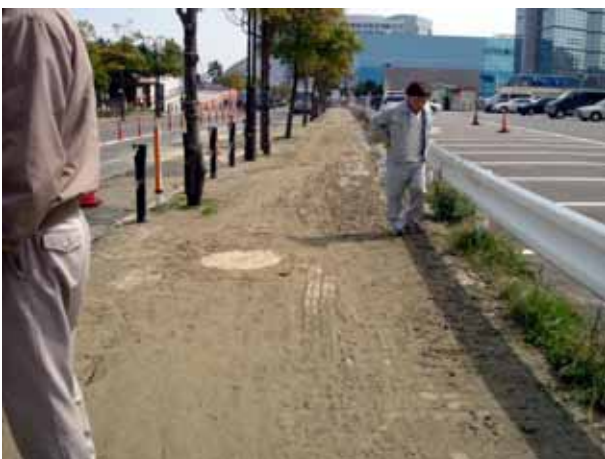
写真4.4.15 歩道での噴砂(百道浜 福岡タ
ワー付近)。写真左が海岸

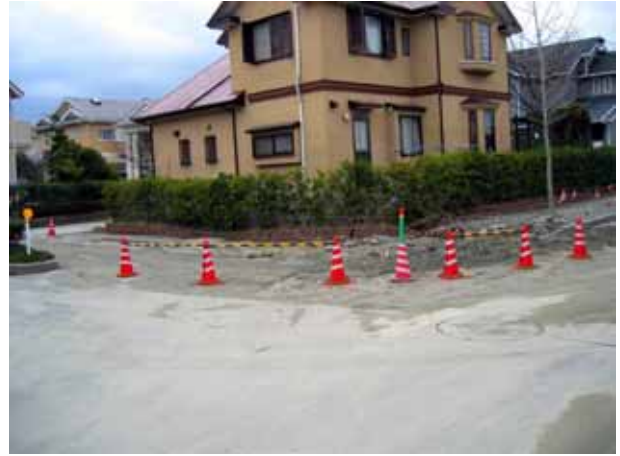
写真4.4.18 住宅地での噴砂（愛宕浜4丁目）

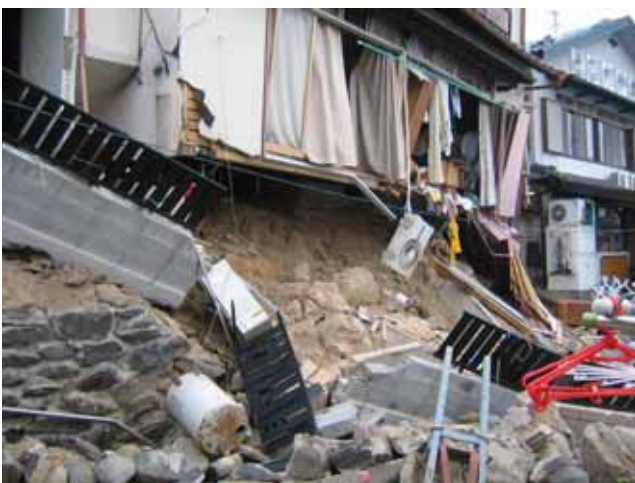
玄界島は平地がほとんどなく、急傾斜地形が多い。島の南側に位置する集落は、老朽化した木造家屋が多く、階段状の斜面の上に建てられていた。これらの階段状斜面は、古くから急傾斜斜面を切土盛土により整形し、宅地を造成したものである。斜面を削り、土留壁を造成し、土砂をその内側に盛土して平坦な部分を階段状に作り上げていったものである。片盛土の土留方法は数種類見られた。古くから使われているのは玄武岩の板状の節理で剥離した平たい石を積み上げただけの石積みである(空積み)。また、石の間にモルタルを積み、壊れにくくした石積みも多い(練積み)。最新のものはコンクリート擁壁や補強土工法による擁壁などがある。当然であるが、直下型の強烈な揺れに対して空積みの石積みが最も多く壊れている。その結果、背後の盛土が崩壊しその上に立っている家屋が倒壊するなどの大きな損傷を受けている。このように、階段状に造成された宅地敷地が一箇所に密集していたために大きな被害となった。

写真 4.5.2 同上。石積みの崩壊による家屋の被害

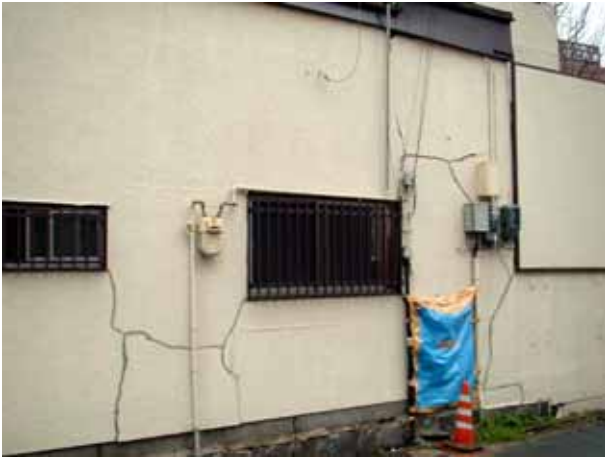
写真4.5.3 木造家屋の被害

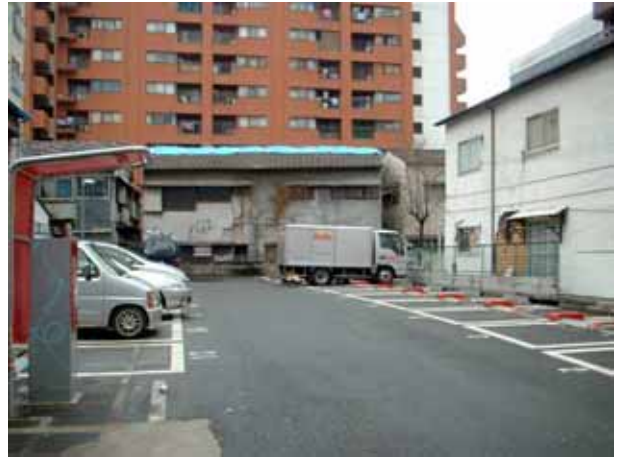
写真4.5.4 木造家屋の被害

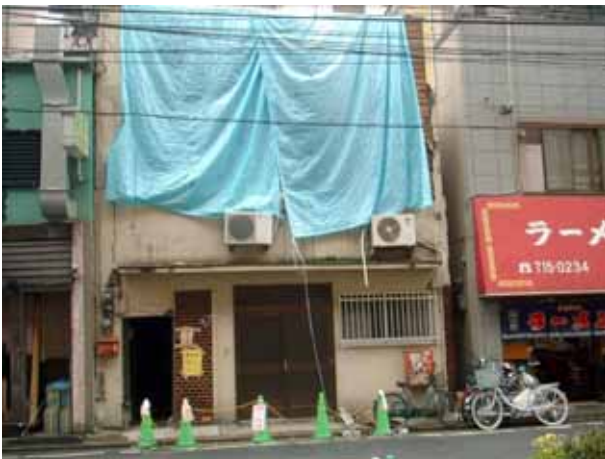
写真4.5.5 木造家屋の被害

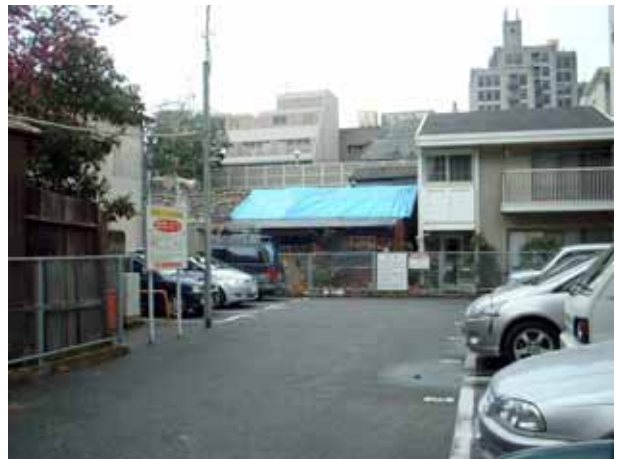
写真4.5.6 木造家屋の被害

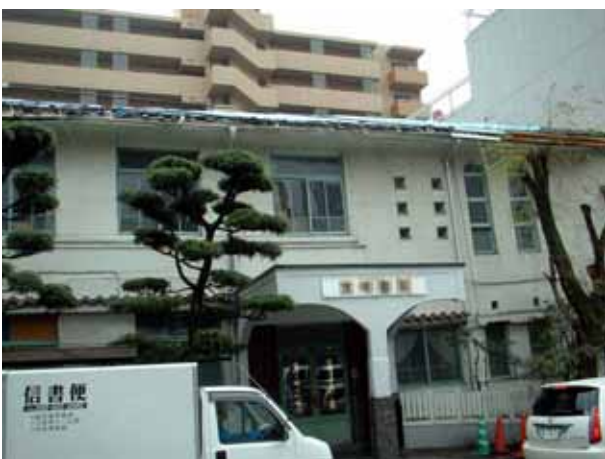
写真4.5.7 木造家屋の被害

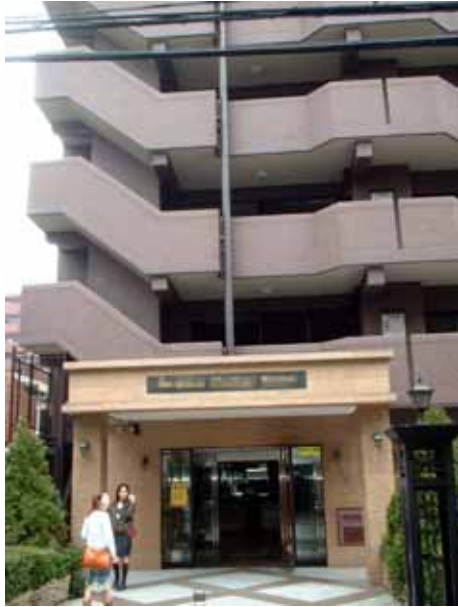
写真 4.5.9～4.5.16 は RC 造建築物の被害写真である。写真 4.5.9 のマンションは何らかの被害を受けたようであり、要注意の被害判定となっていた。また写真 4.5.14 は地下鉄赤坂駅付近のビルであるが、壁面にクラックが生じており、応急修理のビニールシートが貼られていた。

写真4.5.9 RC造の被害。要注意（黄色）の張り紙があった

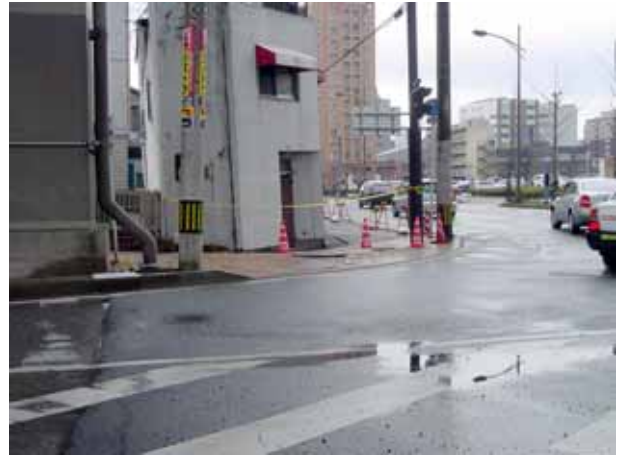
写真4.5.20 博多埠頭付近の傾いた建物。沈下も生じている
