平成30年北海道胆振東部地震 速報 (Ver.2)

平成30年9月28日

基礎地盤コンサルタンツ株式会社

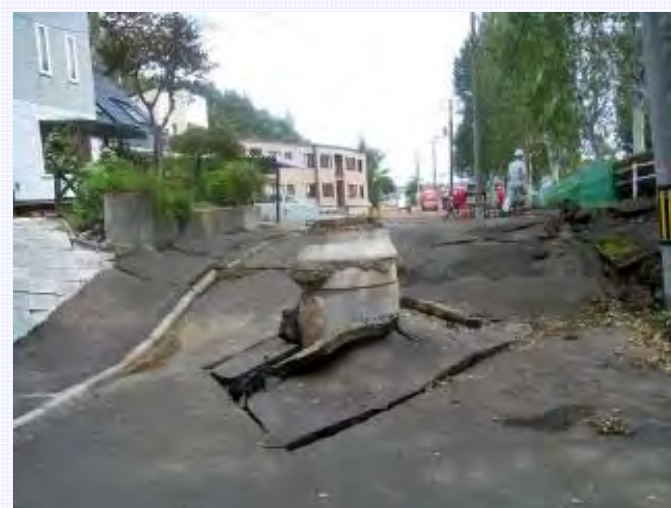
同上（南西側より撮影）

突出した人孔。これは造成地の下の河川暗渠のマンホールである（南西側より撮影）

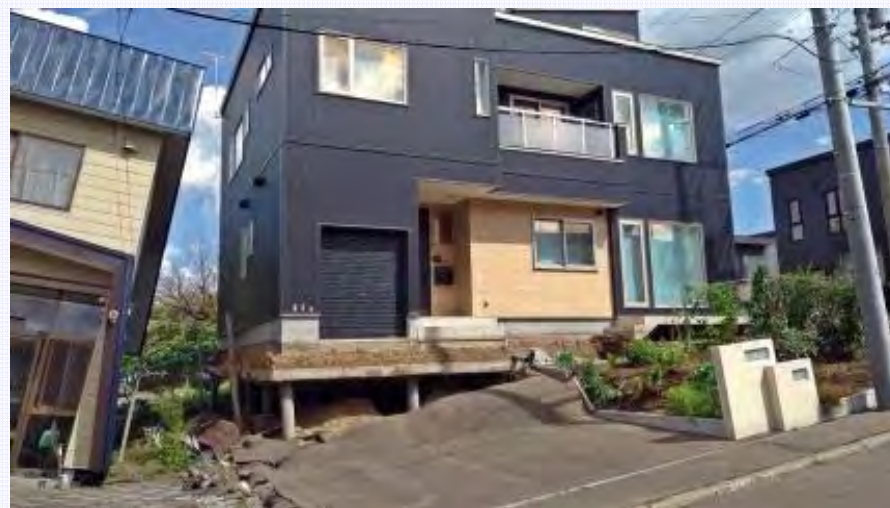
同左近景。右側の住宅は杭基礎のため沈下していないように見える（南西側より撮影）

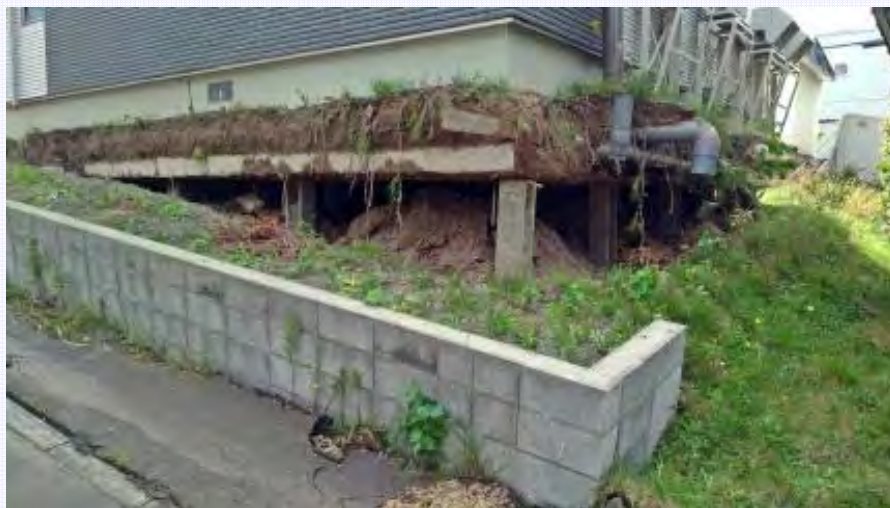
左の写真の向かいの住宅の基礎（北側より撮影）

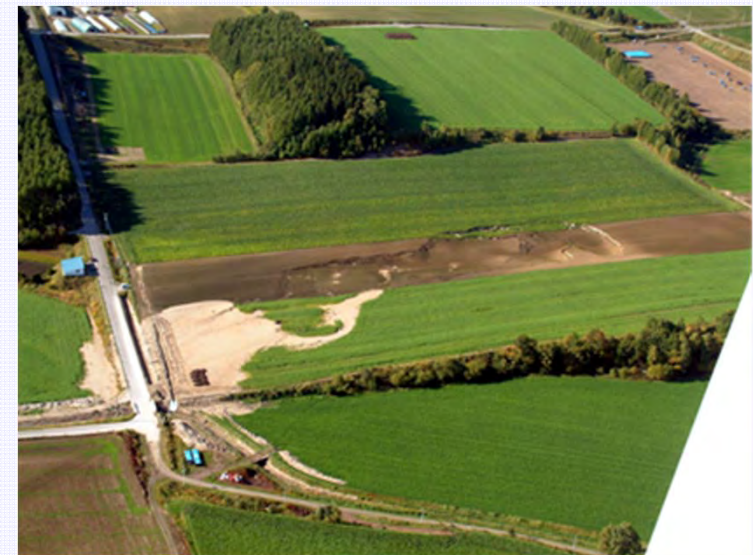
- 2003年十勝沖地震において北見市端野町の農場で畑地が大規模に陥没し、噴砂が流出する被害があった。
- 陥没範囲は長さ約150m、幅約50mで、陥没の深さは最大2~3mであった。
- 流出した砂（火山灰）は100m下流の灌漑用水路を埋め尽くし、畑地の広がった。全体の土砂流出量は5,000~7,000m³と推定される。

陥没・流出地域の全景（北見工業大学提供）

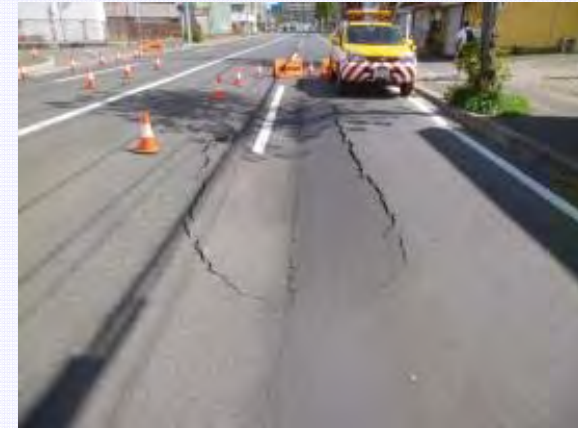
- ・ 札幌市東区を南北に走る東15丁目屯田通で大規模な道路の変状が約4kmにわたって発生した。
- ・ 屯田通の地下には地下鉄東豊線が走っており、その上には下水道（矩形、円形）が埋設されている。
- ・ 地下鉄は開削工法で建設され、土留めが残置されている。

a地区 路面の沈下・陥没（北12条～13条）

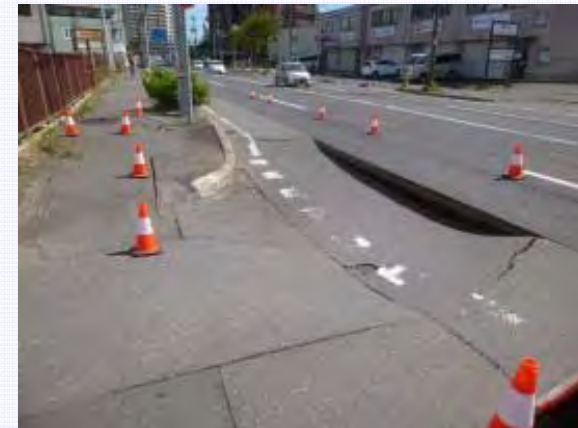
a地区 路面の沈下・陥没（北12条～13条）

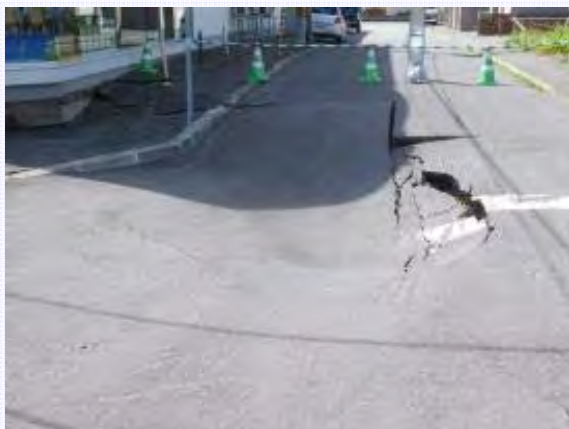
a地区 路面の沈下・陥没（北14条東15丁目）

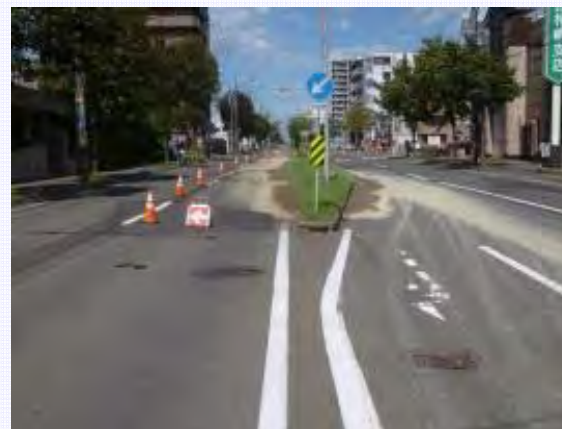
a地区 道路センターにおける噴砂（北20条東15丁目）

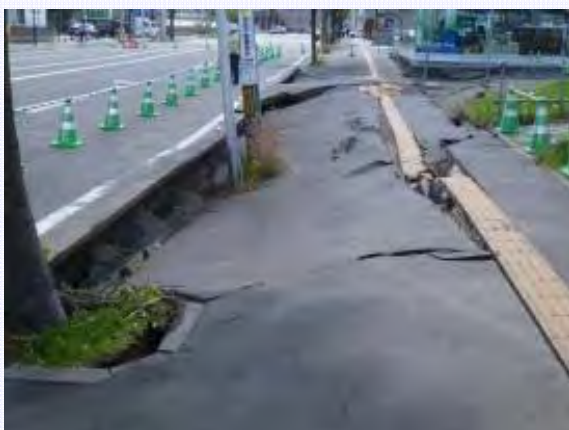
a地区 歩道の沈下・陥没（北14条東15丁目）

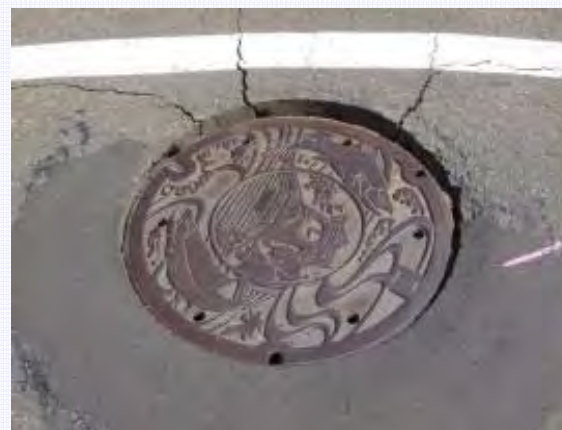
a地区 マンホールと路面の段差（北20条東15丁目）

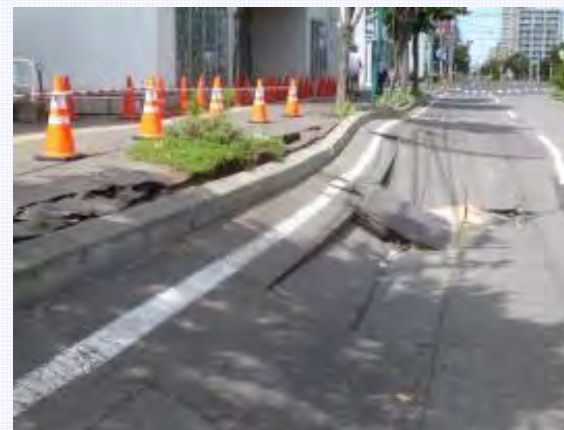
a地区 道路の沈下・陥没（北25条東15丁目）

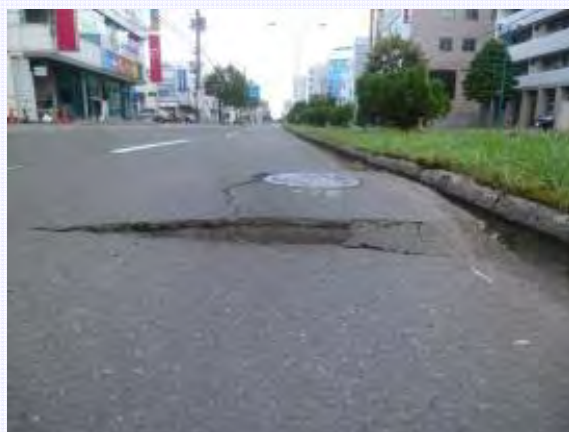
a地区 路面の沈下（北23条東15丁目）

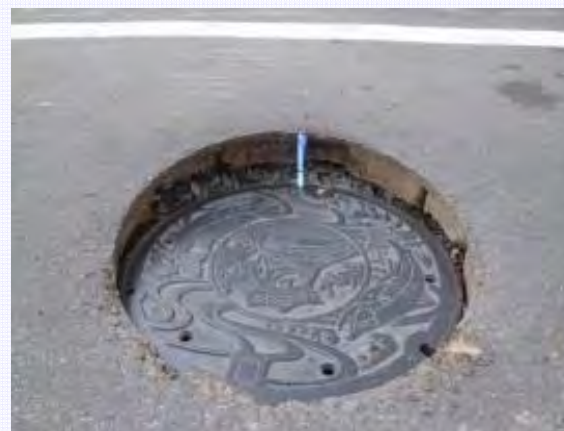
a地区 マンホールと路面の段差（北25条東15丁目）

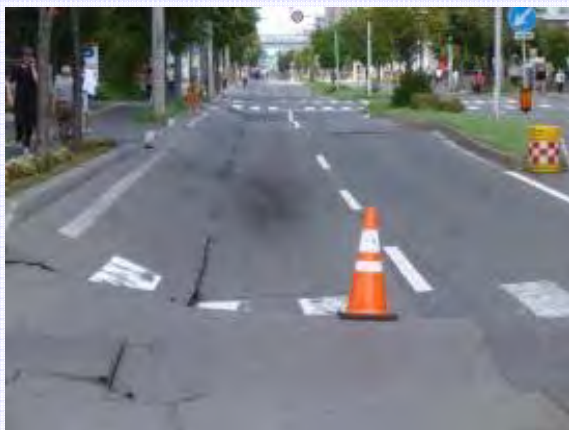
a地区 路面の沈下・陥没（北26条東15丁目）

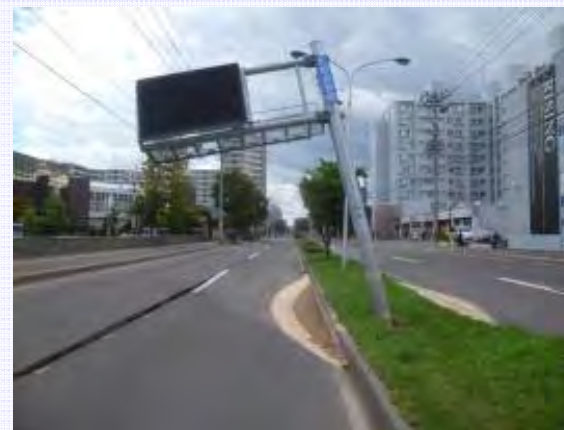
a地区 傾斜した標識柱と噴砂（北27条東15丁目）

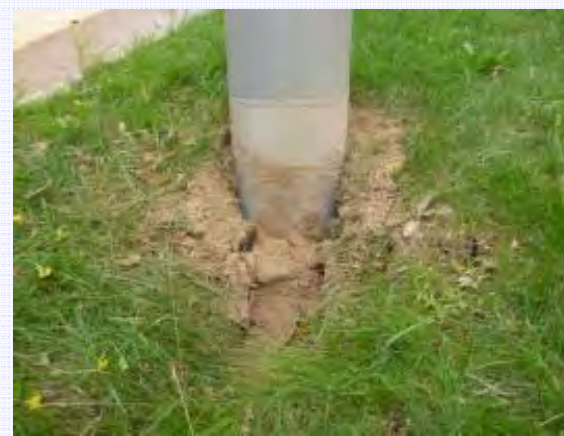
a地区 標識柱の根元の噴砂（北27条東15丁目）

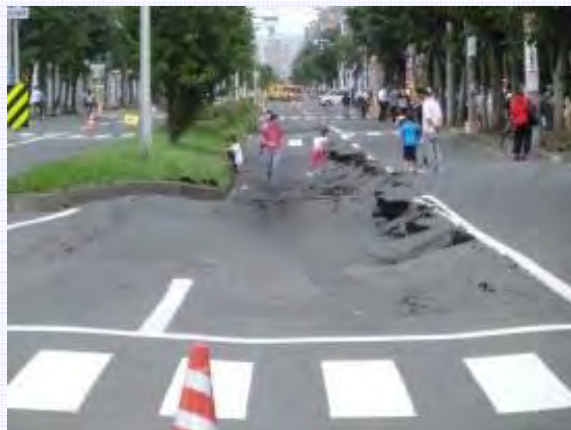
a地区 道路の沈下・陥没（北32条東15丁目）

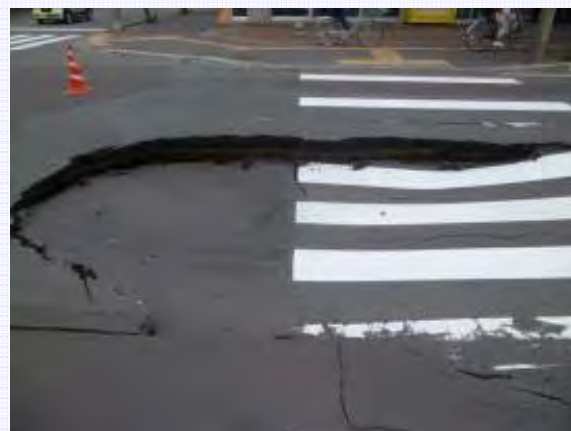
a地区 路面の沈下（北33条東15丁目）

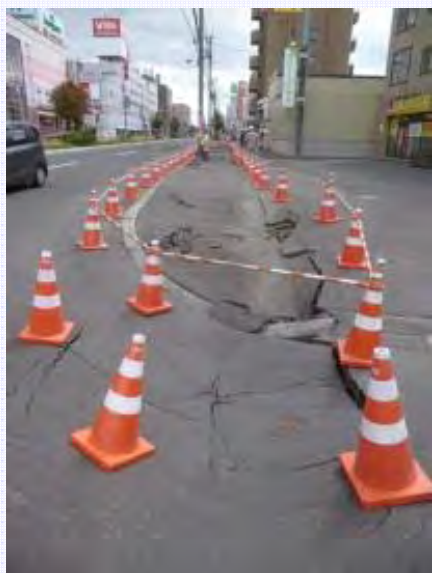
a地区 路面の沈下・陥没（北43条東15丁目）

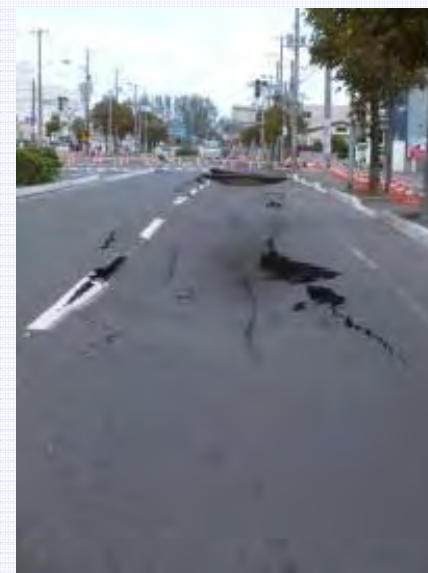
a地区 路面の沈下・陥没（北45条東15丁目）

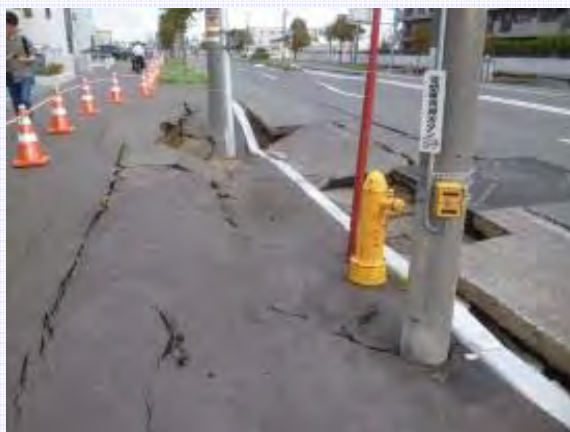
a地区 路面の沈下・陥没（北46条東15丁目）

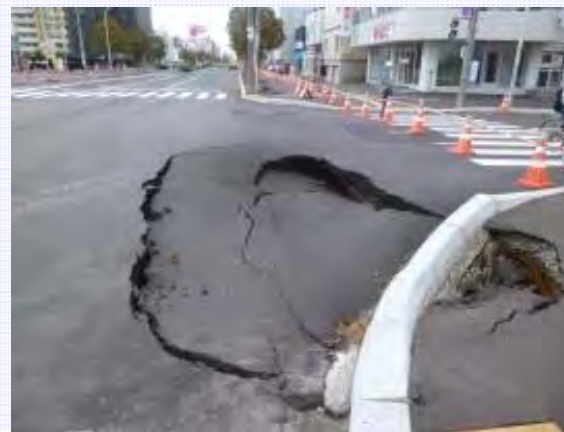
a地区 路面の沈下・陥没（北46条東15丁目）

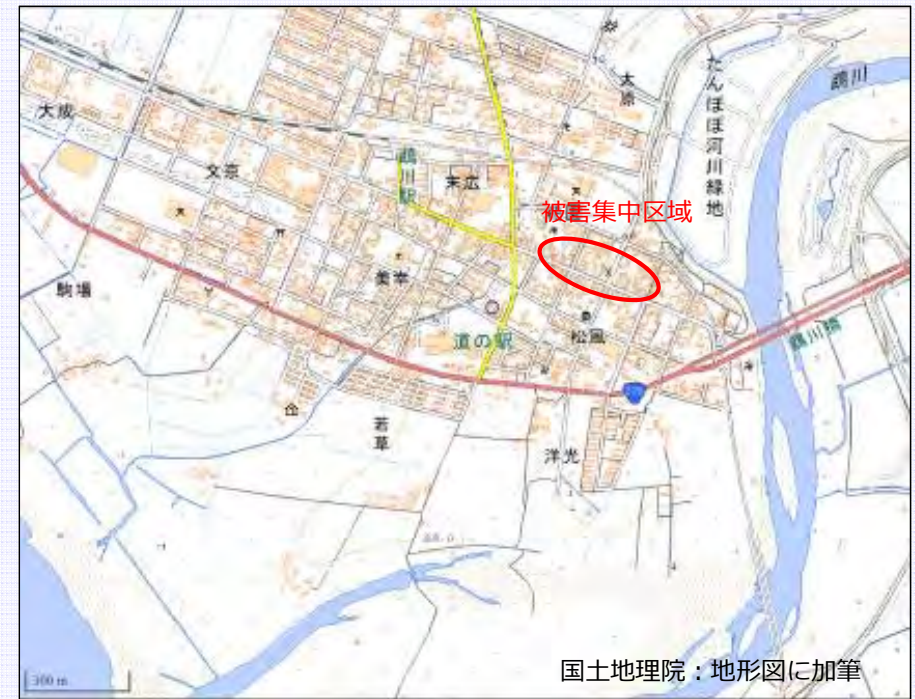
- むかわ町の建物被害は、全壊8棟、半壊24棟、一部破損210棟にのぼった（9月25日現在）。
- むかわ町市街の中央通周辺で家屋の倒壊等の被害が集中して発生した。被害集中区域は中央通を含む北側の地域で、被害区間の長さはおよそ350mである。
- 被害集中区域の微地形は段丘（1/20万土地分類図では三角州性低地）上に位置するが、周辺との微地形と差異はない。
- 被害集中区域のすぐ東側を鶺川が蛇行しながら流れていることから、被害地域が旧河道に該当する可能性も否定できない。

むかわ町の建物被害集中区域

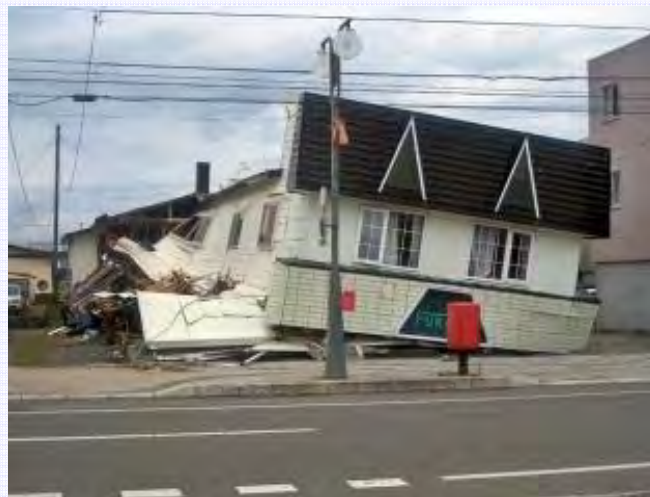
建物の層崩壊

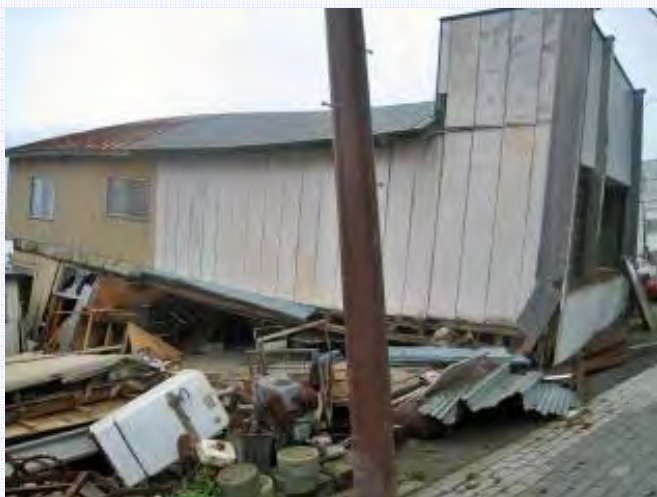
建物の層崩壊

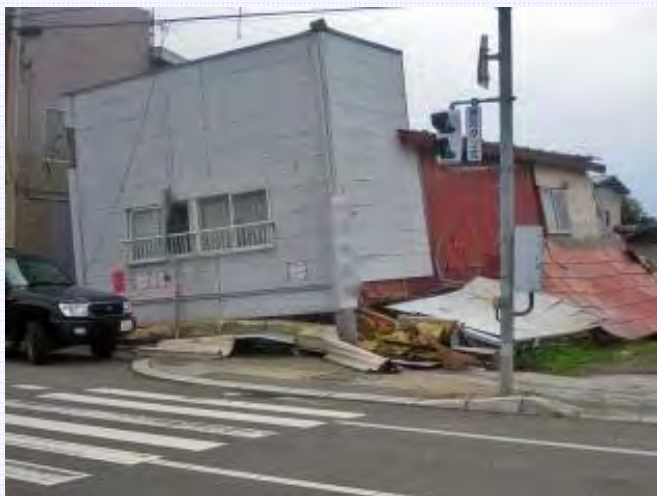
建物の層崩壊

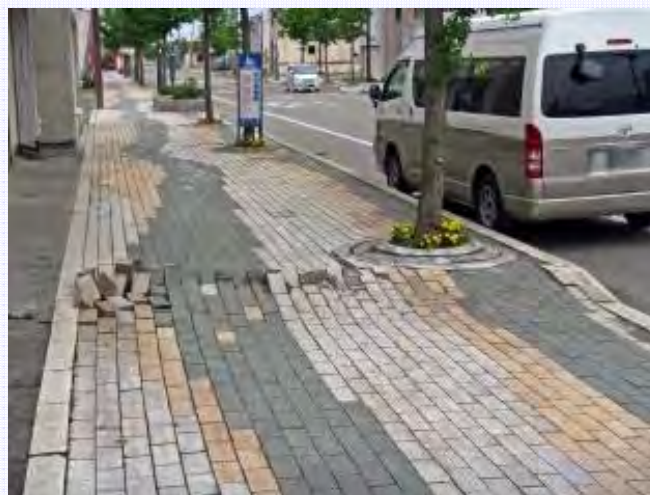
歩道インターロッキングの盛り上がり

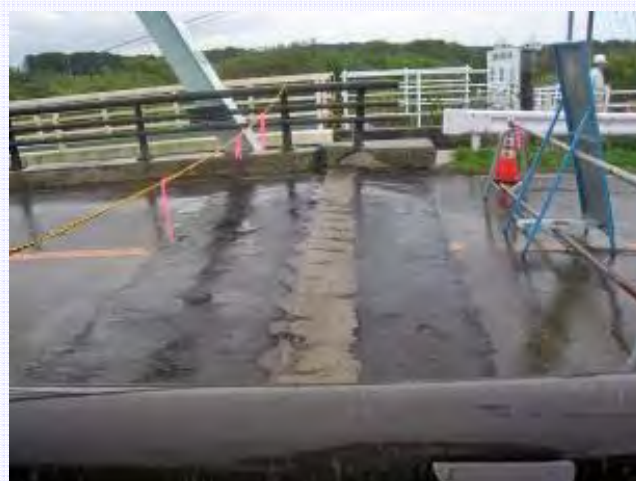
右岸側橋台部の沈下（応急復旧済）

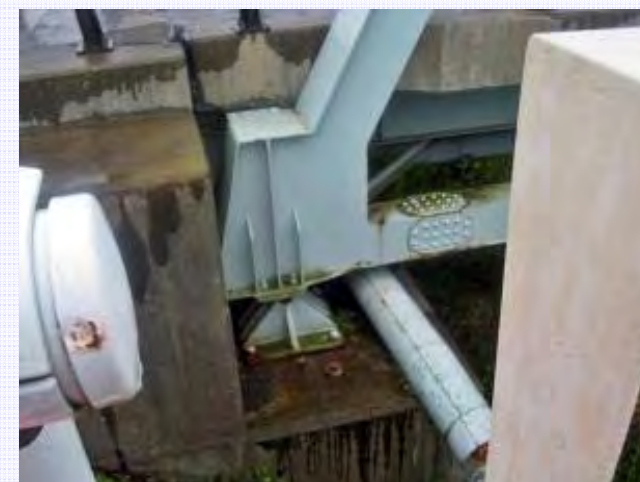
支承の一部と見られるものが転がっているが被害の詳細は不明（右岸橋台）

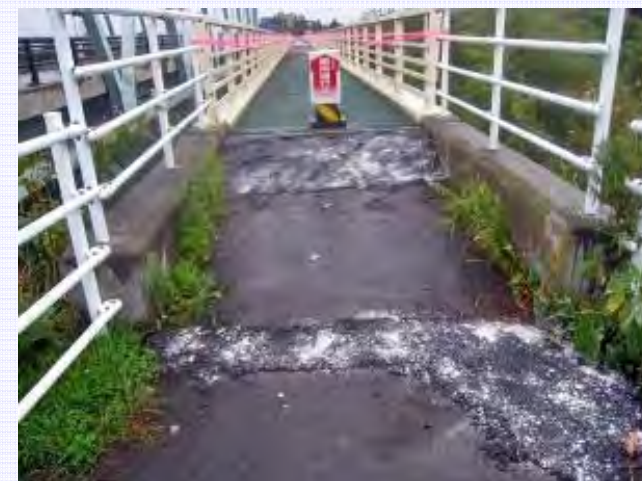
側道橋の段差（右岸側）

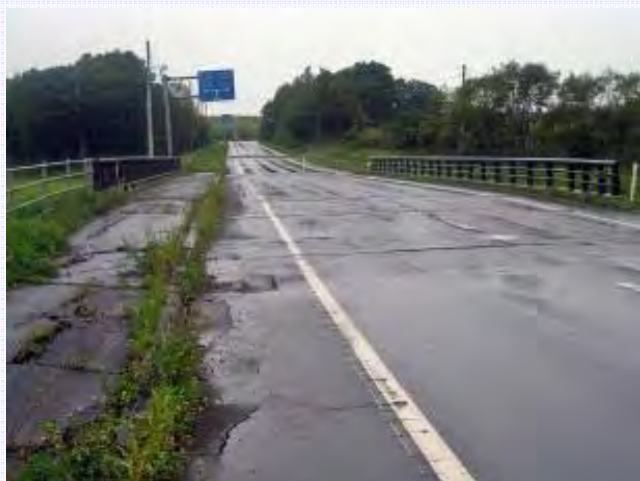
北進橋（ニッタポロ川、安平町）の全景
