# 2022年3月16日の福島県沖の地震

## 調査報告

2022年5月20日

基礎地盤コンサルタンツ株式会社

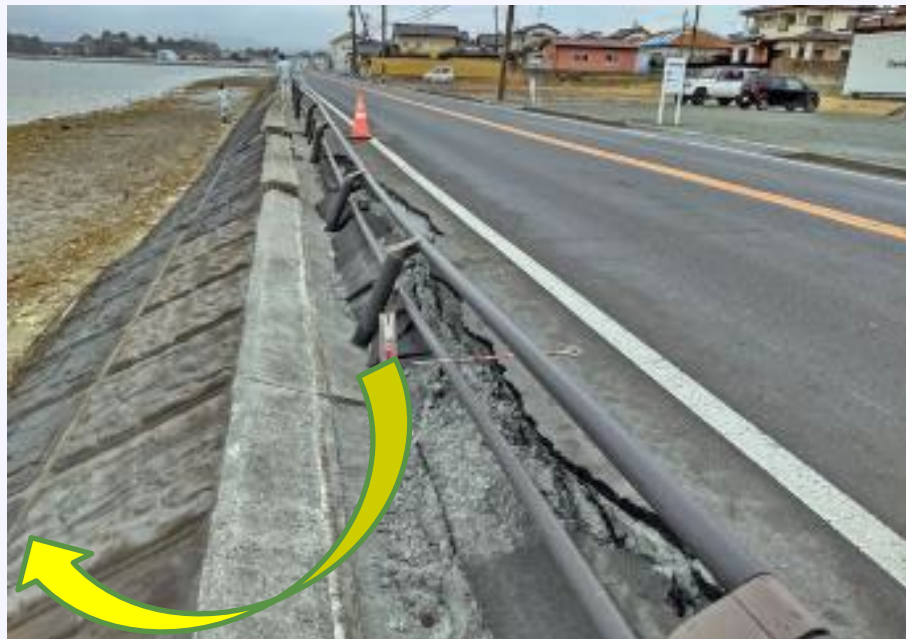
- 松川浦の北岸を通る県道38号では法面の変状のため、防護柵が大きく波打つ現象が見られた(A地点)。路面そのものには大きな変状は認められなかった。
- 道路は片側が法面となっており、その法肩に設置された防護柵が大きく変状した。
- 周辺の家屋では屋根瓦の破損、石塀の倒壊、組積造の建物倒壊、マンホールの浮き上がり、道路の亀裂などが認められた。
- B地点では、歩道橋の落下、石積擁壁の崩壊、家屋の屋根瓦の被害等が見られた。

法肩は道路面に対して回転するように沈下した  
(A地点)

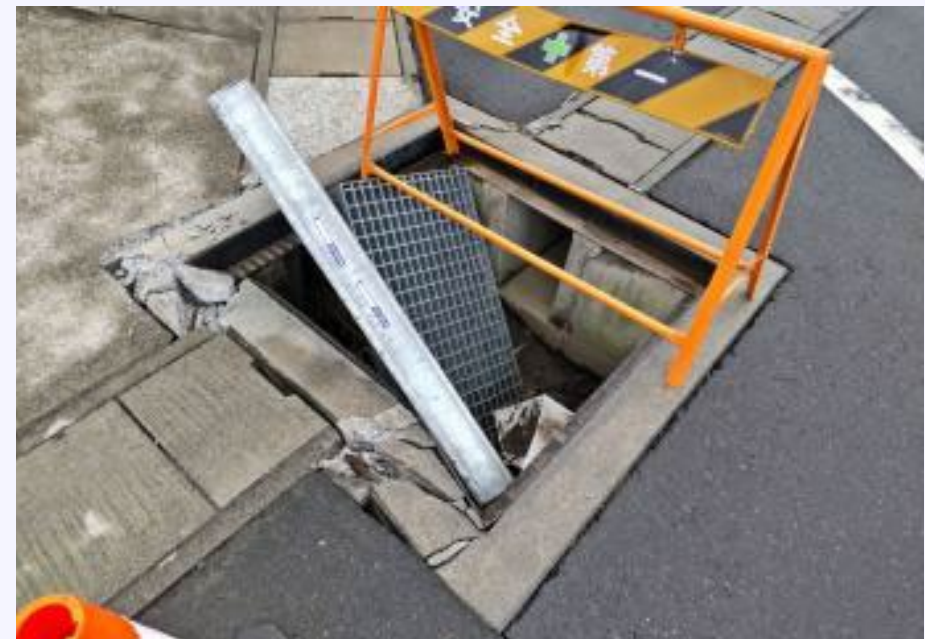
押されて変状した排水柵（A地点）

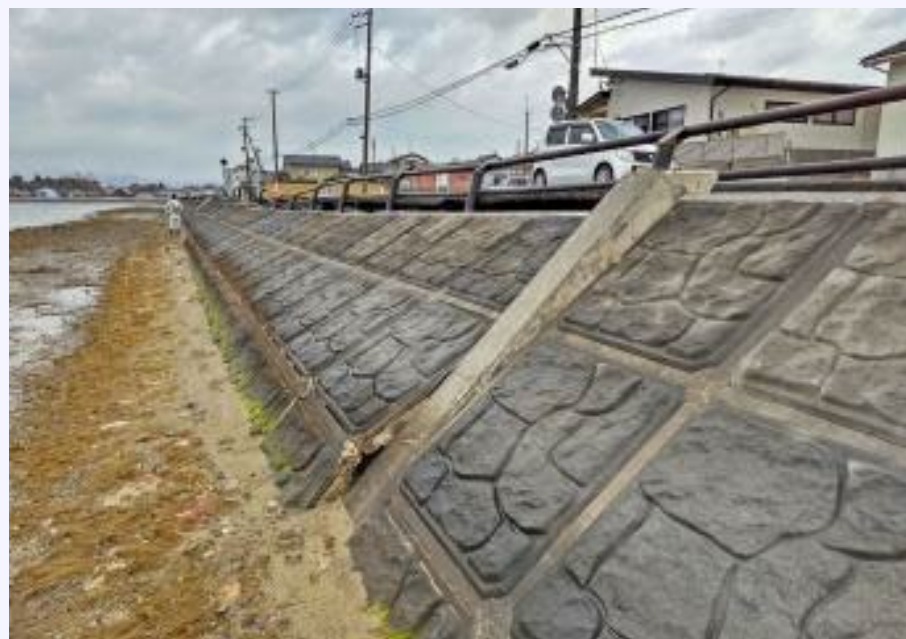
法面保護ブロックの浮き上がり(A地点)

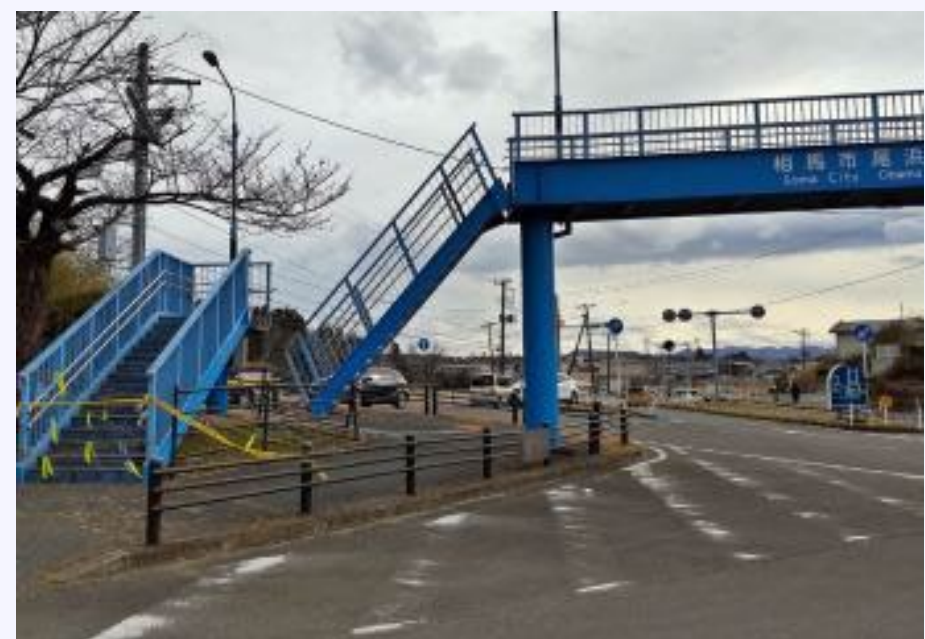
歩道橋の落下（B地点）

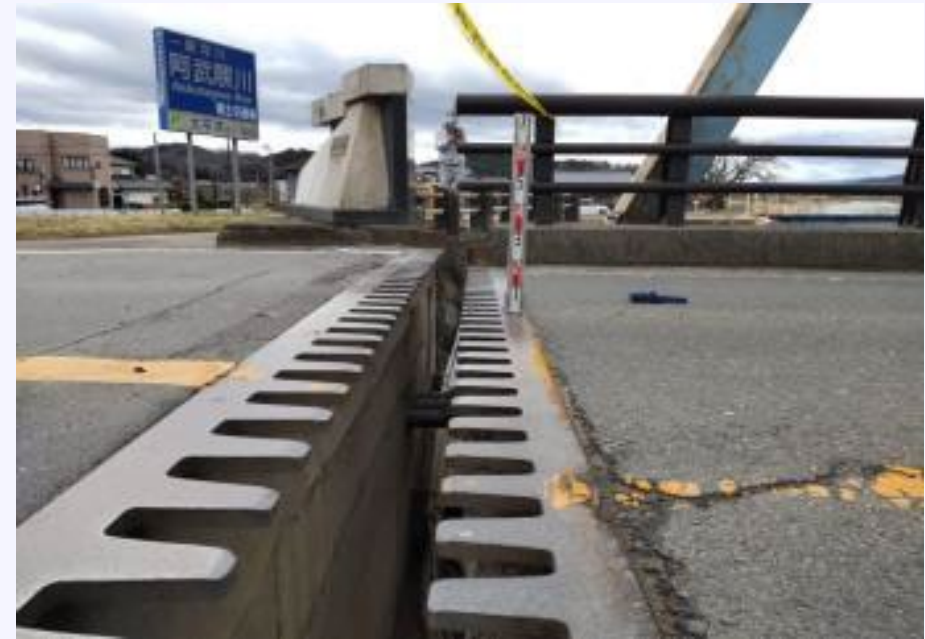
- 阿武隈川に架かる伊達橋（国道399号、橋長288m、幅員7.6m）は1967年に竣工した鋼4径間連続下路ワーレントラス橋である。
- 地震で橋桁が全体に西側に移動し、右岸（東側）橋台では伸縮装置が約17cm開き、逆に左岸（西側）橋台では橋桁との衝突により、伸縮装置が持ち上がるという被害が生じた（数値はスタッフによる現地計測）。
- 橋桁の移動により支承に被害が生じた。橋台部では支承が移動したり、承座から脱落していた。橋脚上では橋桁に引っ張られて支承が回転している様子が見られた。
- 福島県が管理している伊達橋の復旧は、権限代行により国土交通省直轄事業として行われる予定。
- 伊達橋より60mほど上流にある伊達橋歩道橋（幅員2.5m）は、1921年に竣工した錬鉄製ワーレントラス橋で、一代前の伊達橋である。この橋も伊達橋と同様に橋桁が移動し、桁間の床板が一部開いた。

右岸橋台部の変状（橋桁の西側への移動と沈下による伸縮装置の開口）

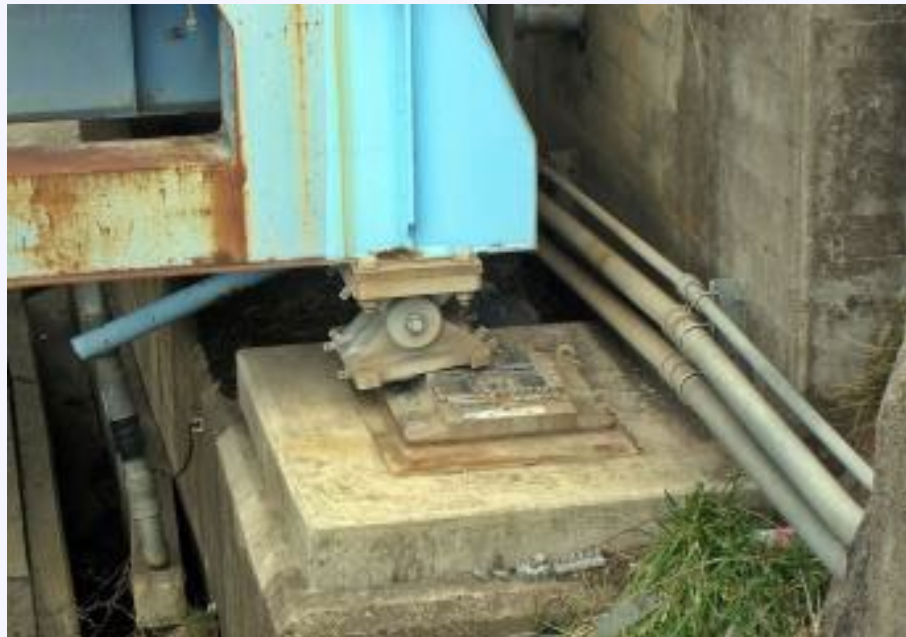
右岸橋台部の支承の脱落

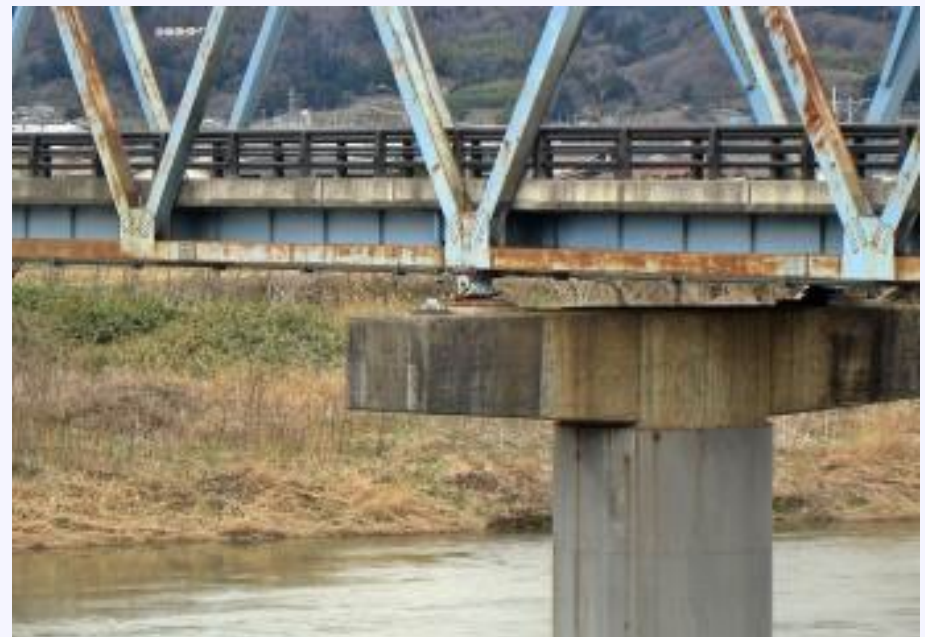
橋脚部の支承の変状。橋脚は鋼板巻きで耐震補強が行われているようである。

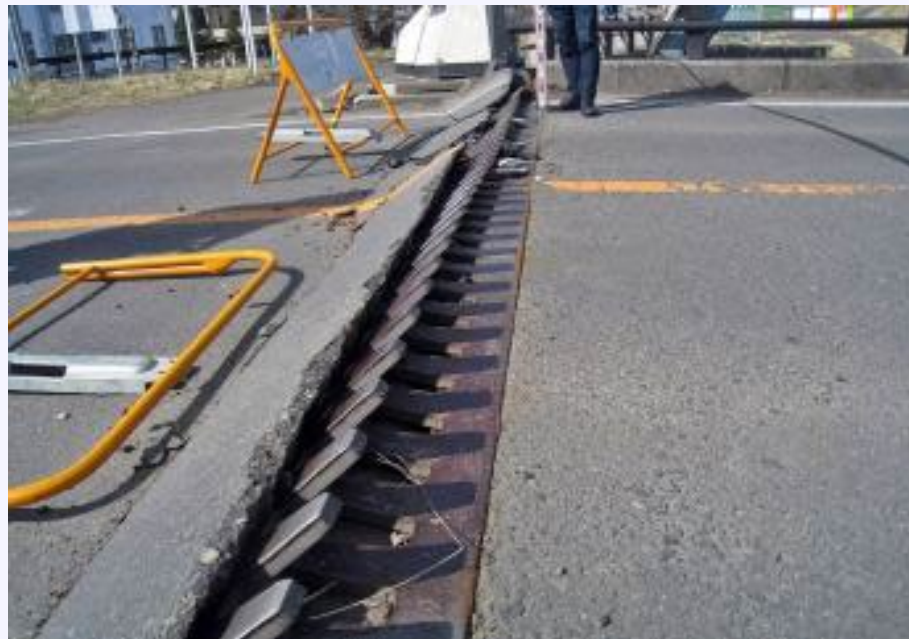
左岸（西側）橋台部の伸縮装置の浮き上がり

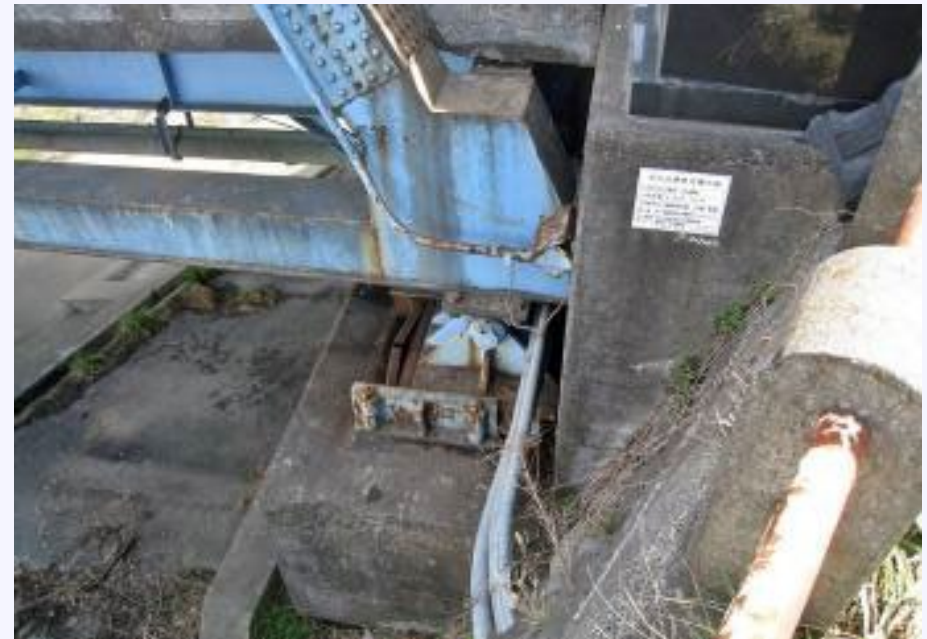
左岸橋台部における支承の移動

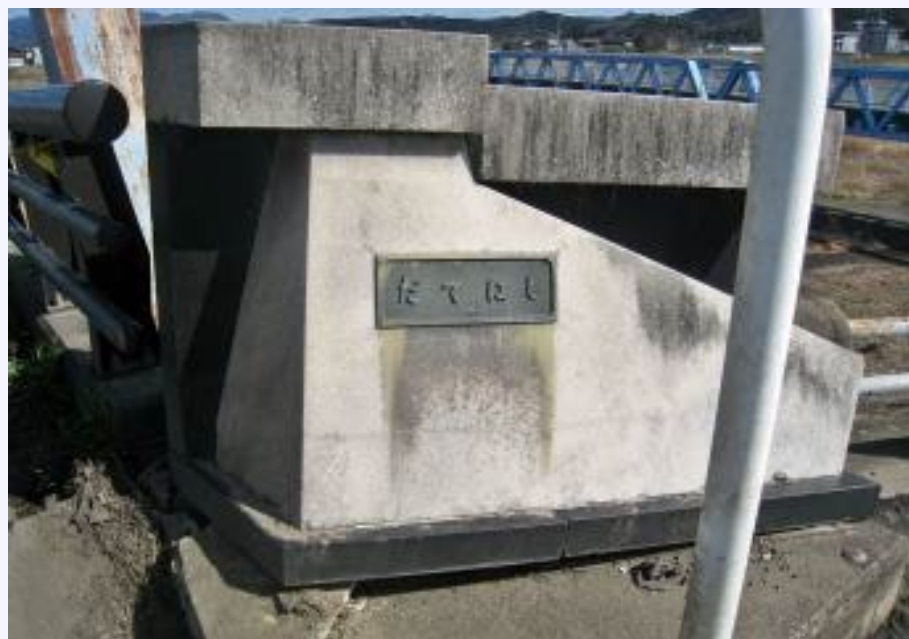
左岸橋台の親柱（基礎が橋桁に押され変形している）

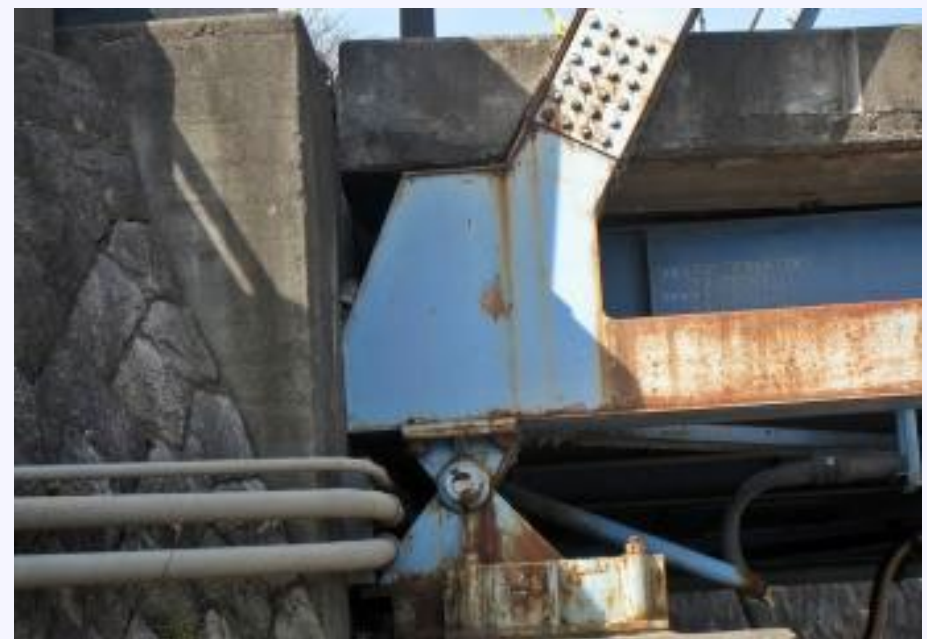
橋台が橋桁に押された状態で接触している

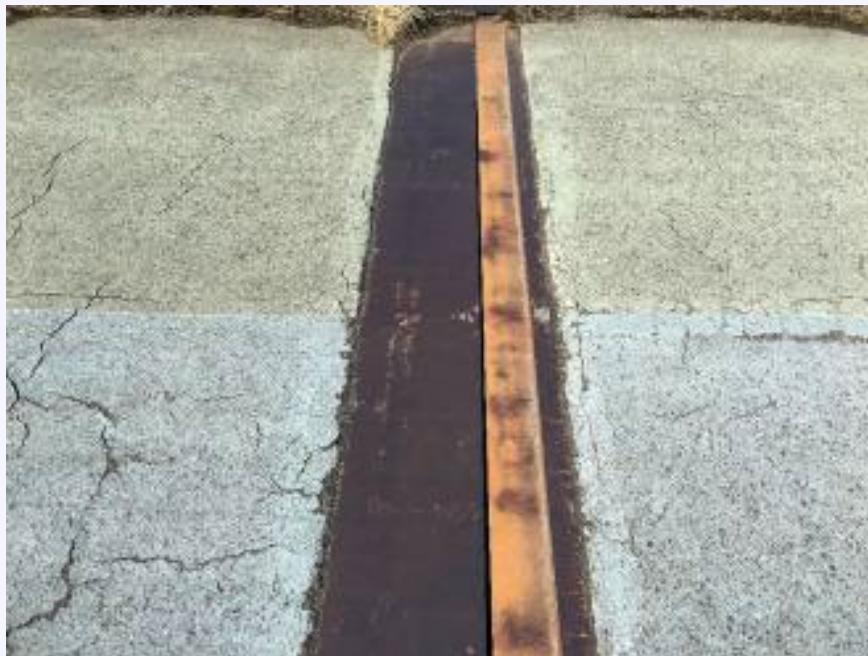
橋桁連結部の床板のずれ（西側から1区間目）

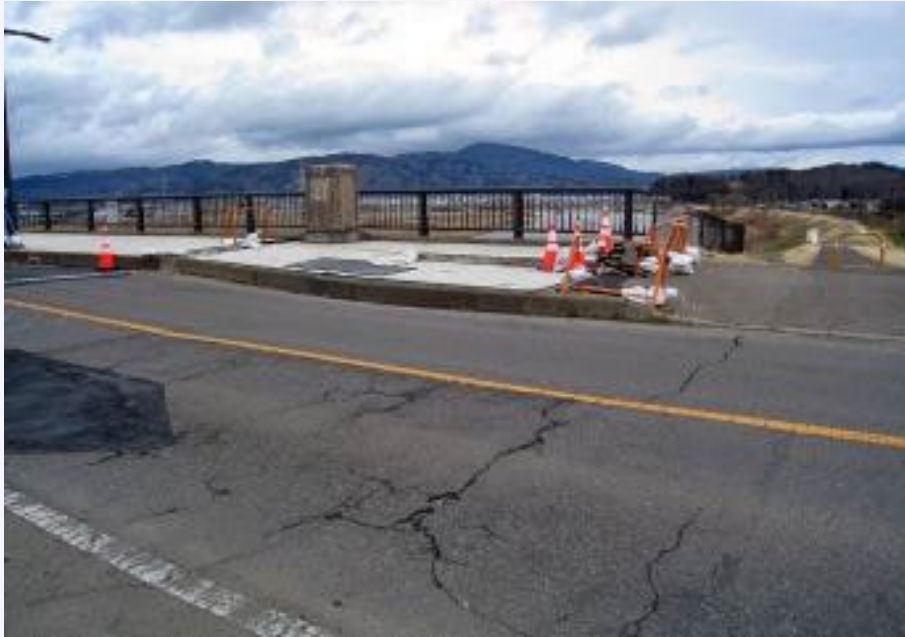
- 月の輪大橋は県道387号飯坂保原線が阿武隈川を渡る位置に架かる全長317.9m、主径間67mの5径間鋼連続箱桁橋で、1995年に完成した。
- 被害は右岸側の取付け盛土が一部沈下した。伸縮装置周囲には補修痕があり、欄干基礎のコンクリートが破壊していた。
- 取付け盛土の法面が被害を受けた（ビニルシートで保護されているため、詳細は不明）。

取付盛土の沈下によると思われる歩道の沈下と車道の亀裂

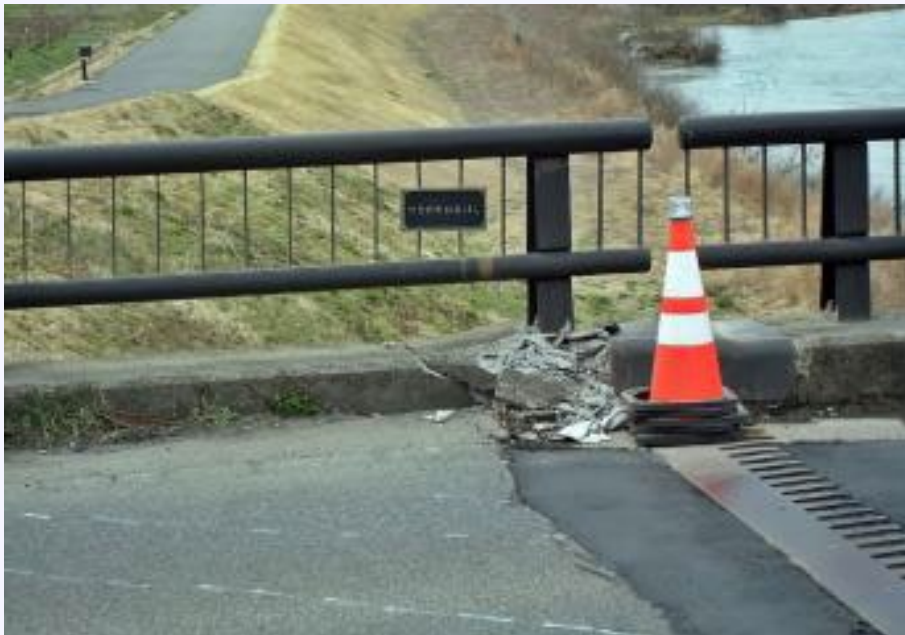
伸縮装置周囲の補修痕と端部のコンクリート破壊

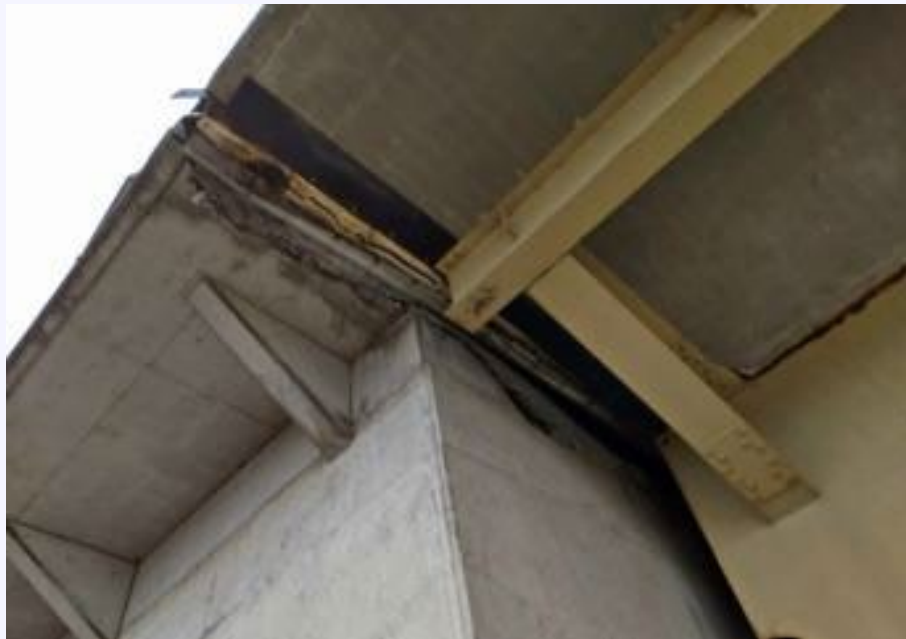
橋台と橋桁の接合部の変状

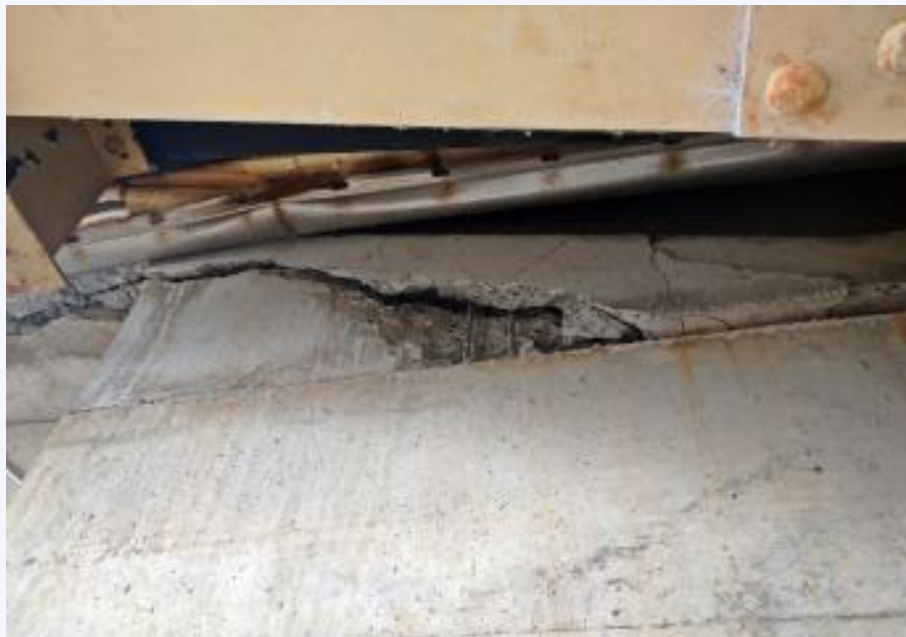
同上 橋台の鉛直面のコンクリート剥落

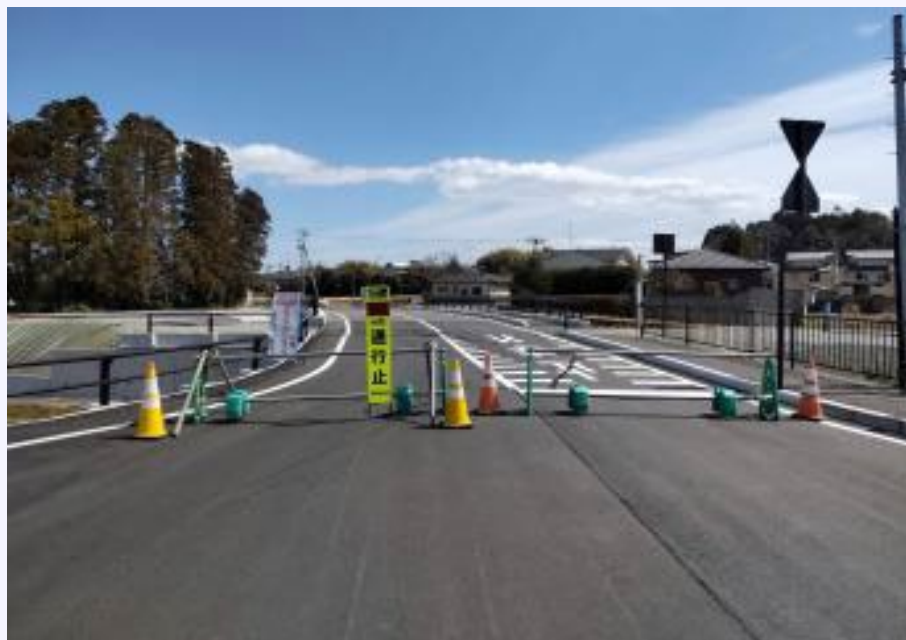
- 樋掛橋は福島県新地町にある県道273号赤柴中島線の砂子田川に架かる1径間の橋梁である（2020年竣工）。
- 取付盛土の変状による路面の亀裂・沈下、周辺の排水路の線形の乱れ、橋台の擁壁と周辺盛土との空隙などが見られた。
- 近傍の地盤に噴砂が見られたことから、液状化が原因と考えられる。
- 取付け盛土横の排水管付近の地盤で採取された噴砂は平均粒径が0.716mmでやや粗目の砂であった。排水管の埋戻し土の可能性もある。
- 橋梁本体には特に異常は見られなかった。

取付盛土の変状により通行止めとなった樋掛橋

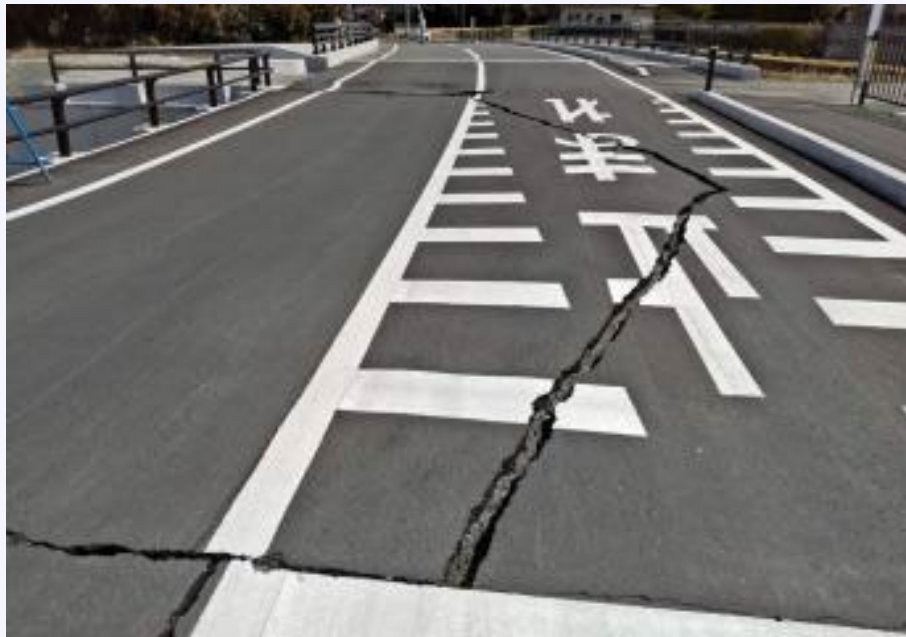
取付盛土の変状により生じた路面の亀裂

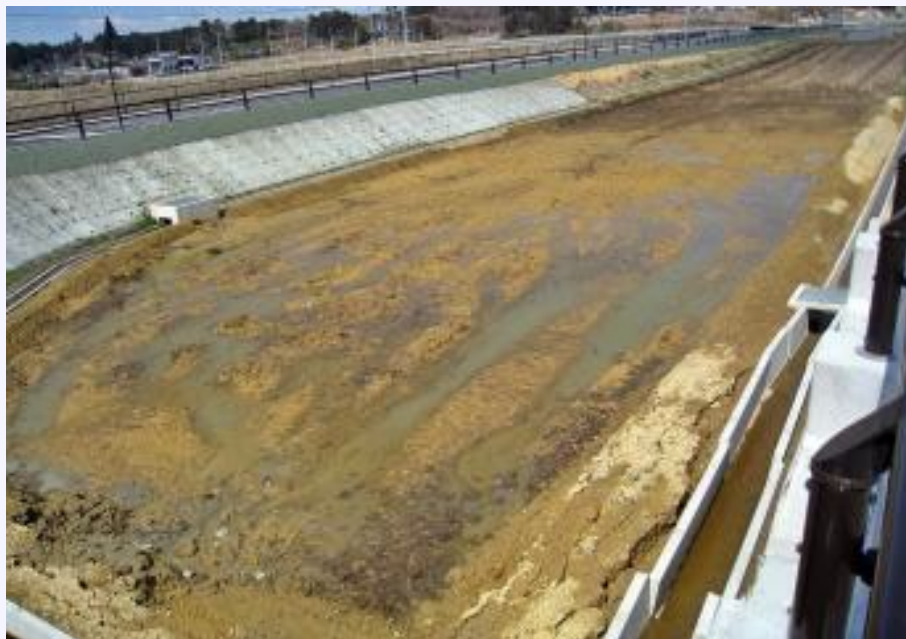
砂子田川左岸沿いの地盤に見られた噴砂とU字溝の変状

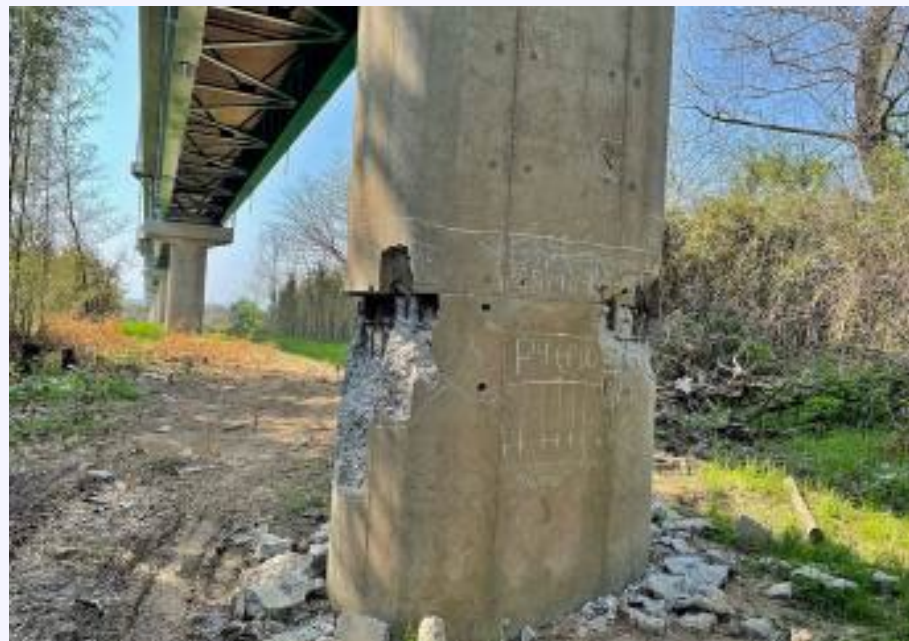
- 枝野橋は宮城県角田市の市道東町寄井線が阿武隈川を渡る橋（橋長 600.1m、幅員 4.5m）で1968年に竣工した15径間の鋼橋である。
- 地震で橋脚が被災し、通行止めとなった。最も被害の大きいP<sub>9</sub>橋脚は小判型形状で比較的高い。
- 地上から高さ1mほどの場所にかぶりコンクリートが剥落し、一部主鉄筋が座屈してはらみ出していた。

枝野橋P<sub>9</sub>橋脚の被害状況（1）

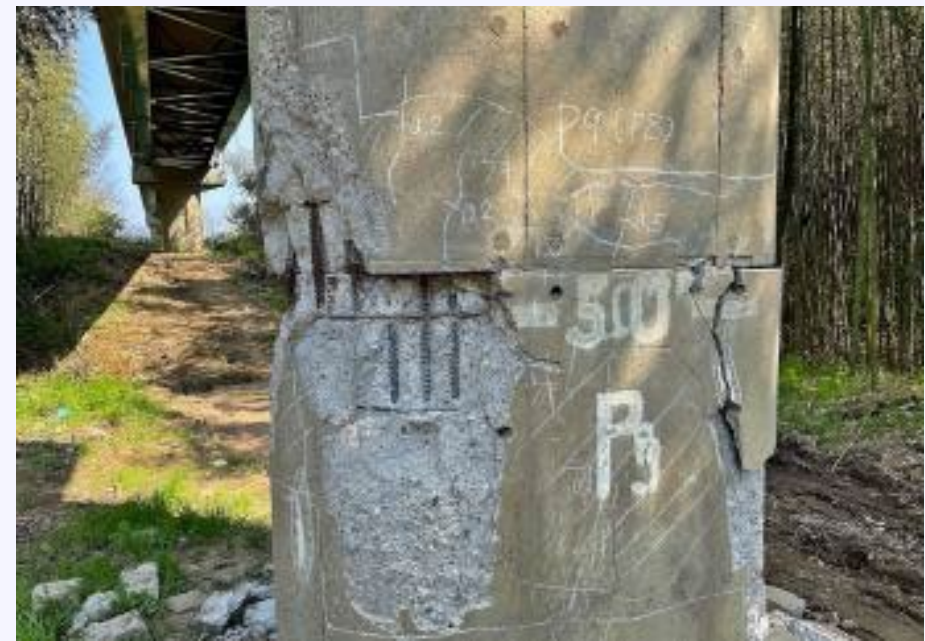
枝野橋P<sub>9</sub>橋脚の被害状況（2）

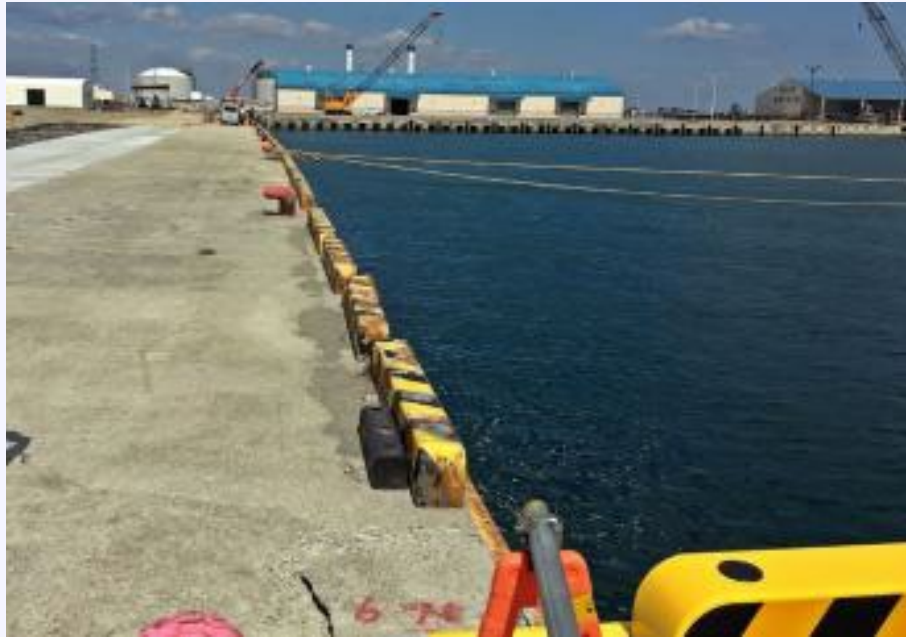
東側泊地岸壁(-5.5m)のはらみ出し

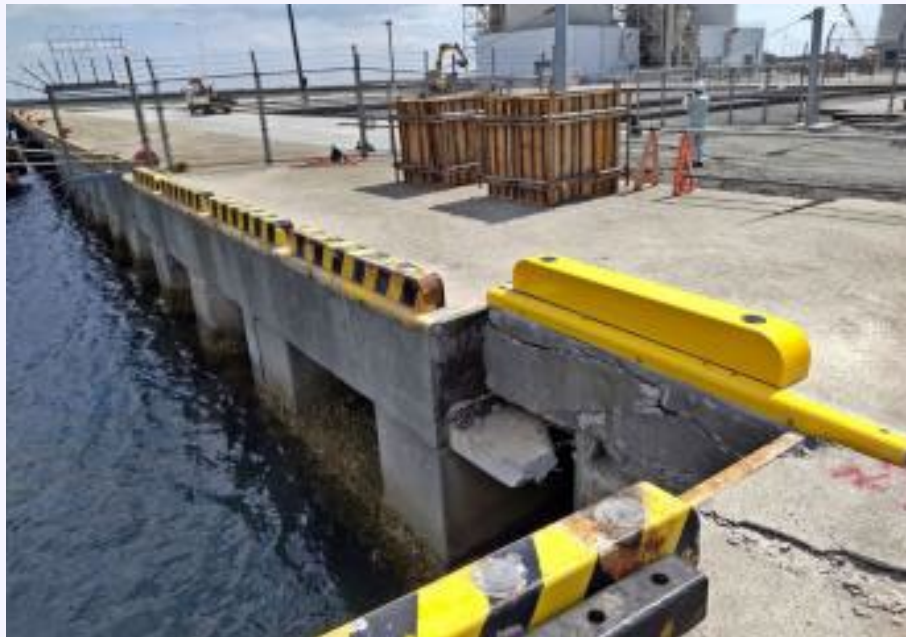
6号岸壁(-5.5m)付近に生じた亀裂

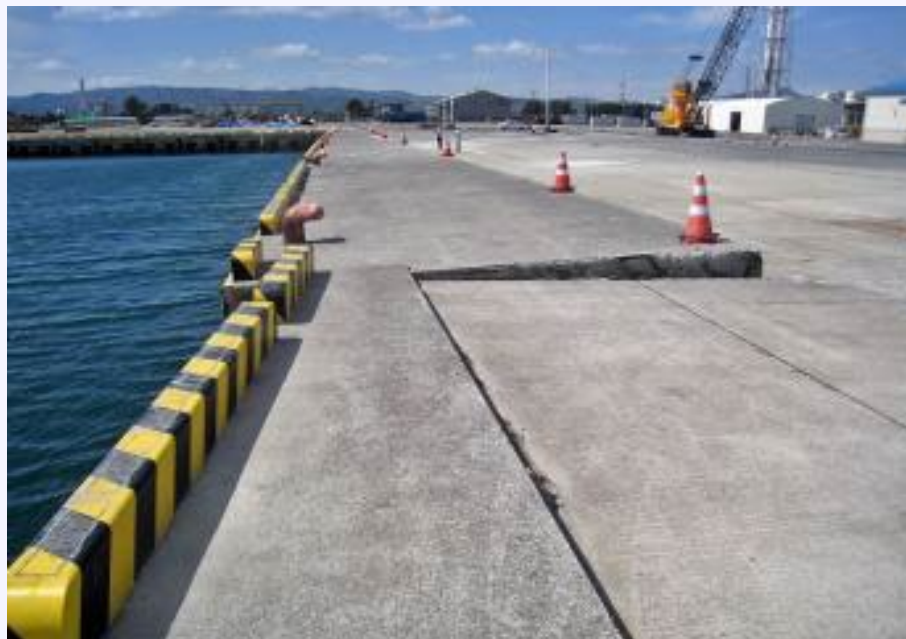
1号岸壁(-5.5m) のはらみ出しによる段差

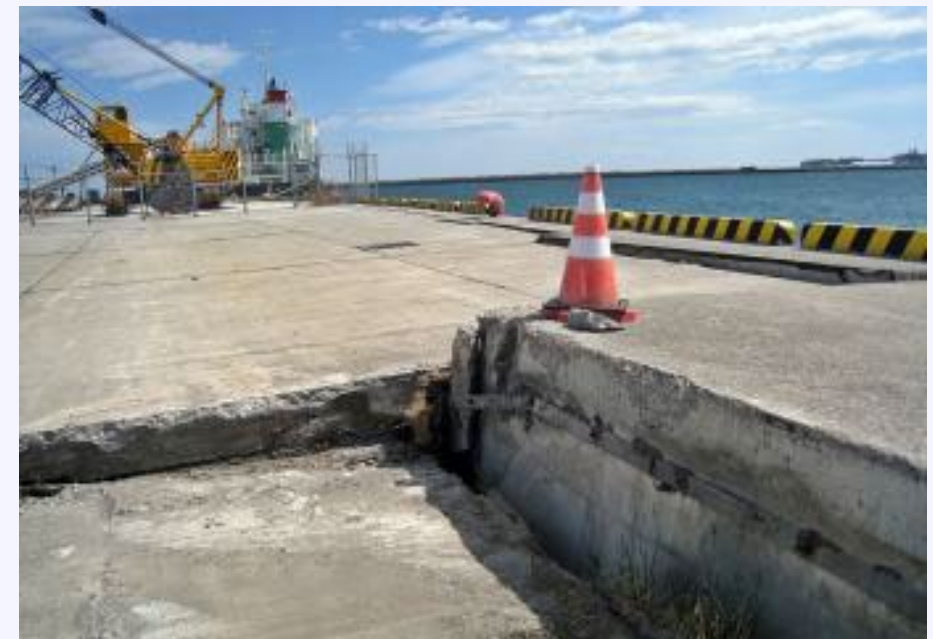
1号岸壁(-5.5m)と2号岸壁(-7.5m)の境目付近の段差

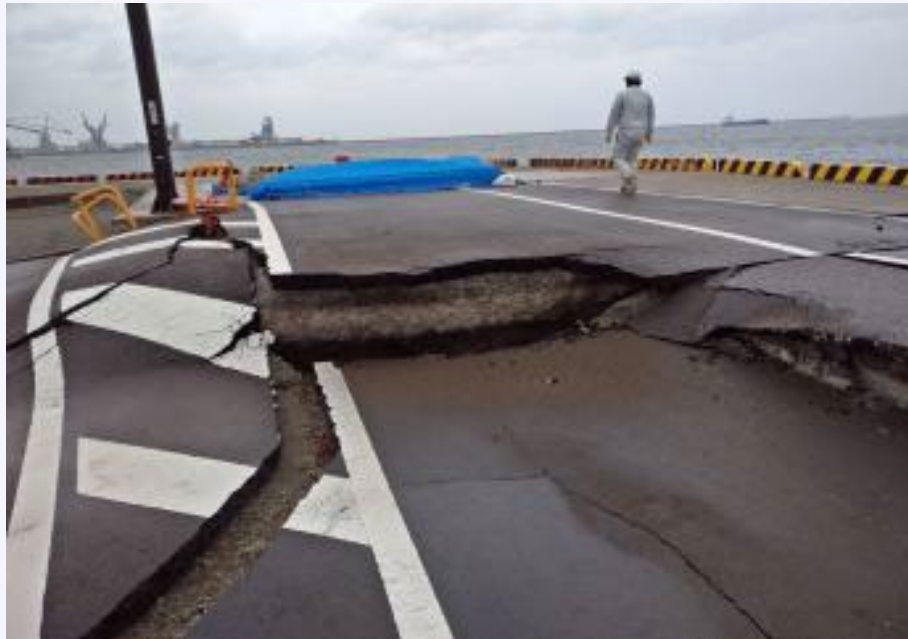
1号岸壁(-12m、耐震) のエプロン陥没

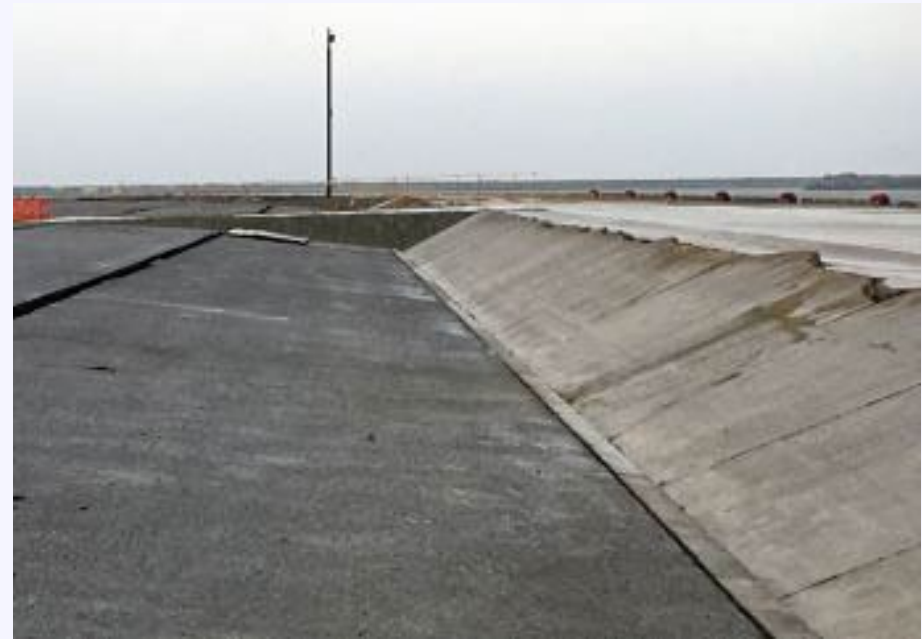
1号岸壁(-12m、耐震) のエプロン沈下

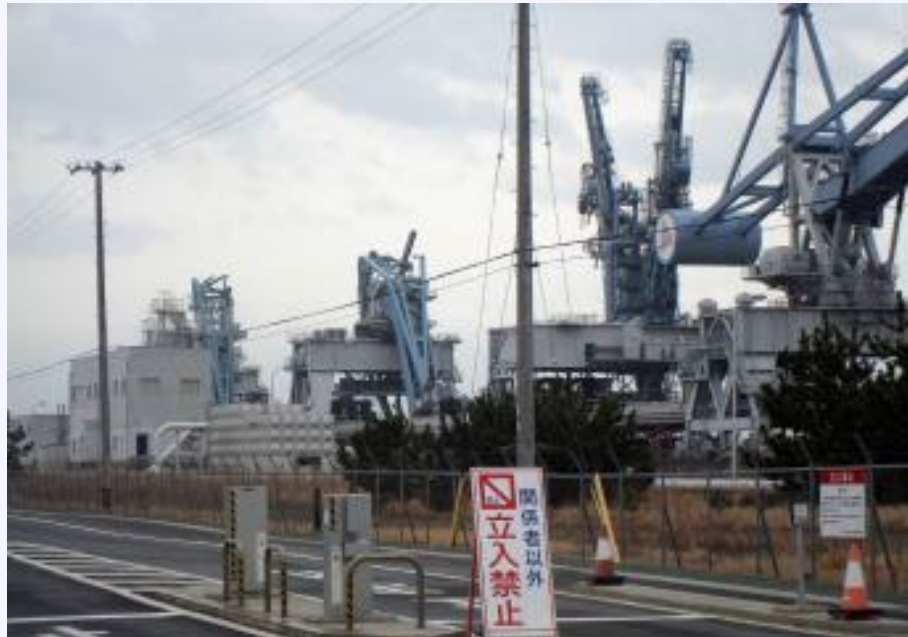
倒壊した揚炭機（奥の2基）

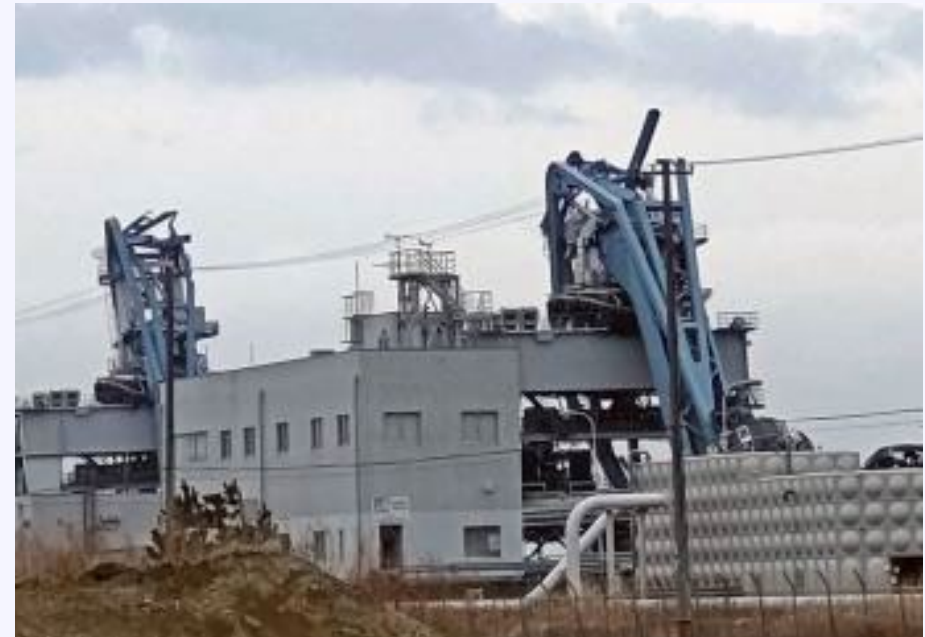
同左 近景。倒壊した揚炭機

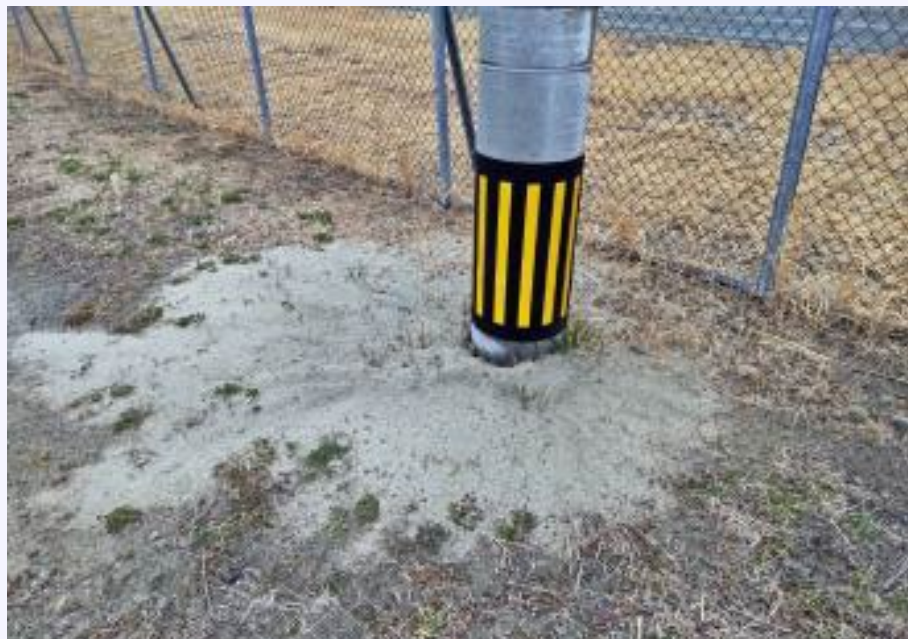
液状化による電柱の沈下と噴砂

- 相馬港のふ頭は海岸部を10m程度の厚さで埋め立てして造成されており、その下部には締まった砂層が分布している。埋立土層は砂を主体としているが、N値10前後と緩い状態である。
- 地震で液状化が発生し、各所で噴砂が見られた（2, 3, 5号ふ頭で噴砂試料採取）。
- 噴砂の粒度分布は、均等係数 $U_c$ が2前後の比較的粒径の揃ったものが多いが、5号ふ頭の北側防潮護岸背後の水路で採取された噴砂は上下2層に分かれており、下層は他の地点の噴砂と同じく平均粒径が0.15~0.2mmの細粒分が少ない粒径の揃った砂であるが、上層は細粒分が50%以上の砂質シルトとなっている。最初に重い砂分が堆積した後に、軽いシルト分がその上に堆積したと考えられる。
- 5号ふ頭の護岸背後道路脇にあった電柱から砂が噴出し、電柱が沈下していた。沈下量は隣の沈下していないと推定される電柱標識版の高さの差から60cm程度と推定される。

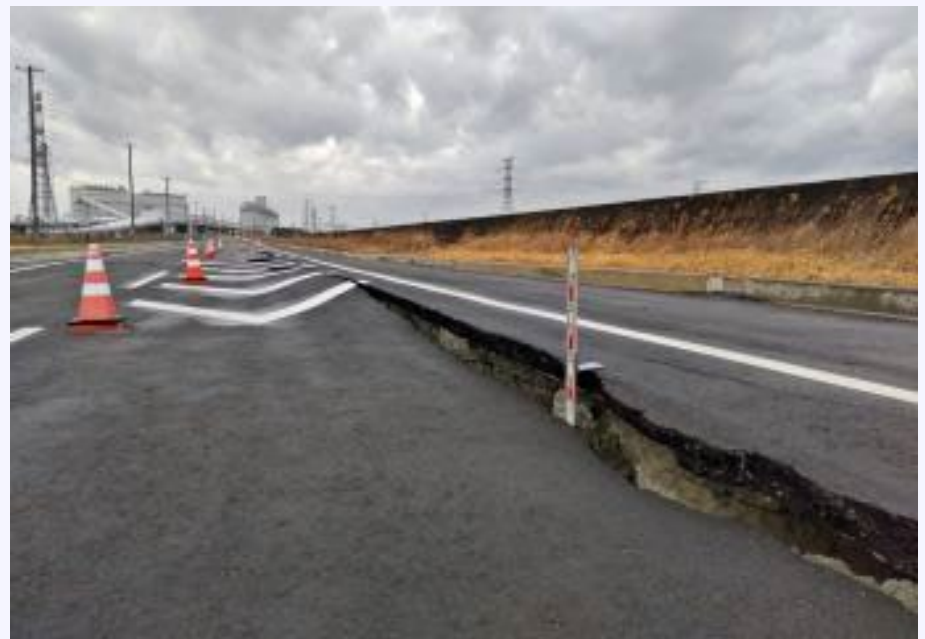
北側護岸背後の路面陥没

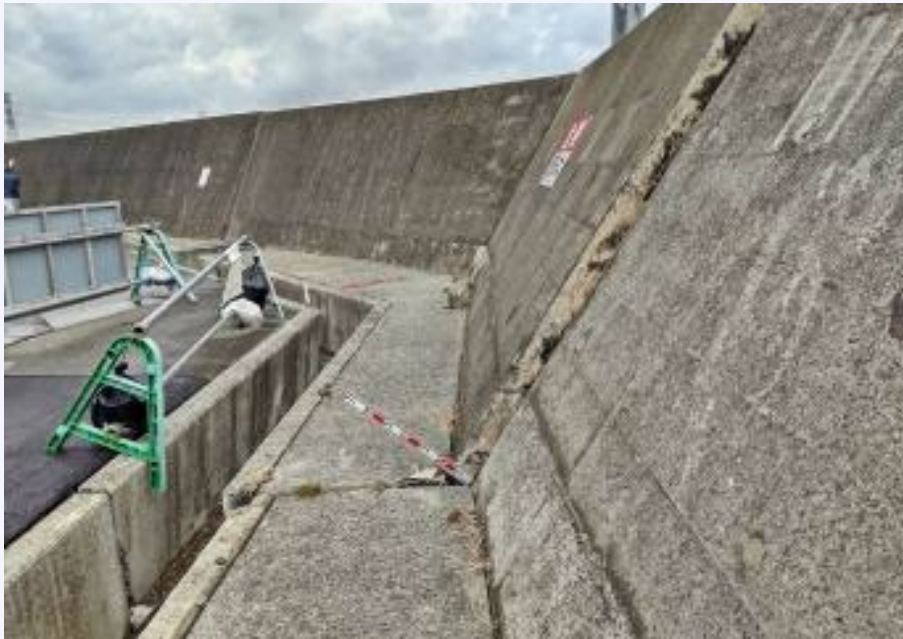
北側防潮護岸のはらみ出し

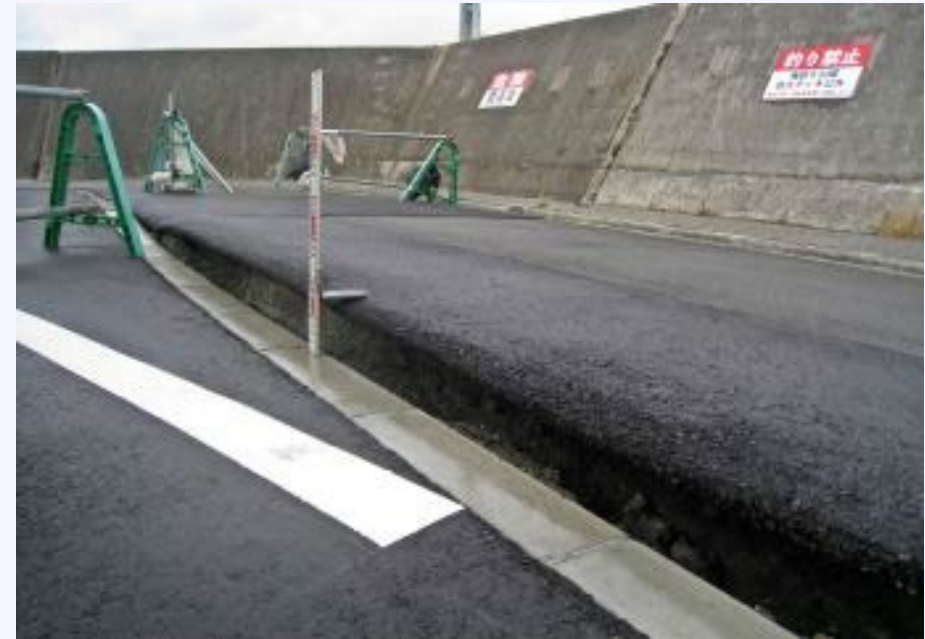
北側防潮護岸背後の道路沈下

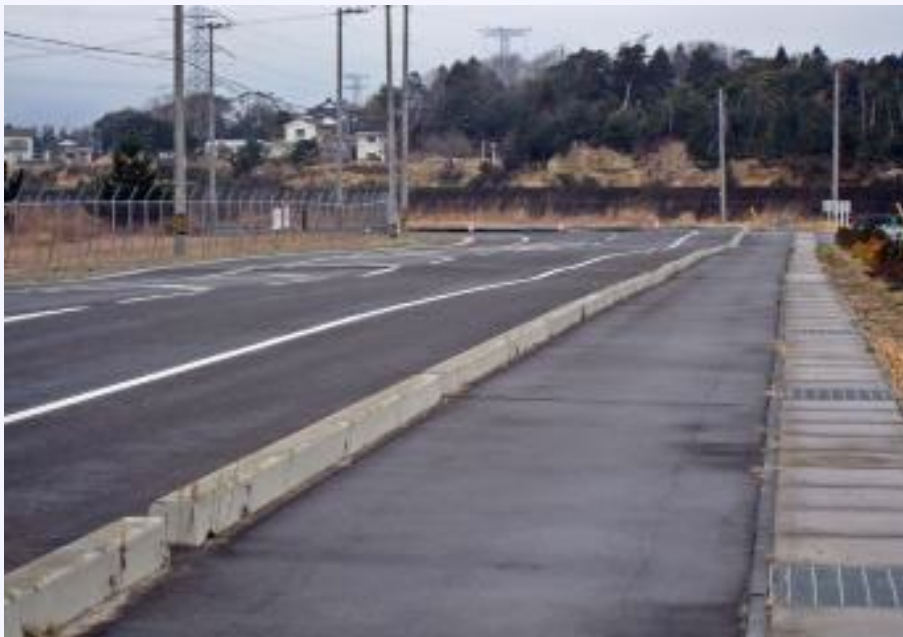
北側防潮護岸背後道路の波うち

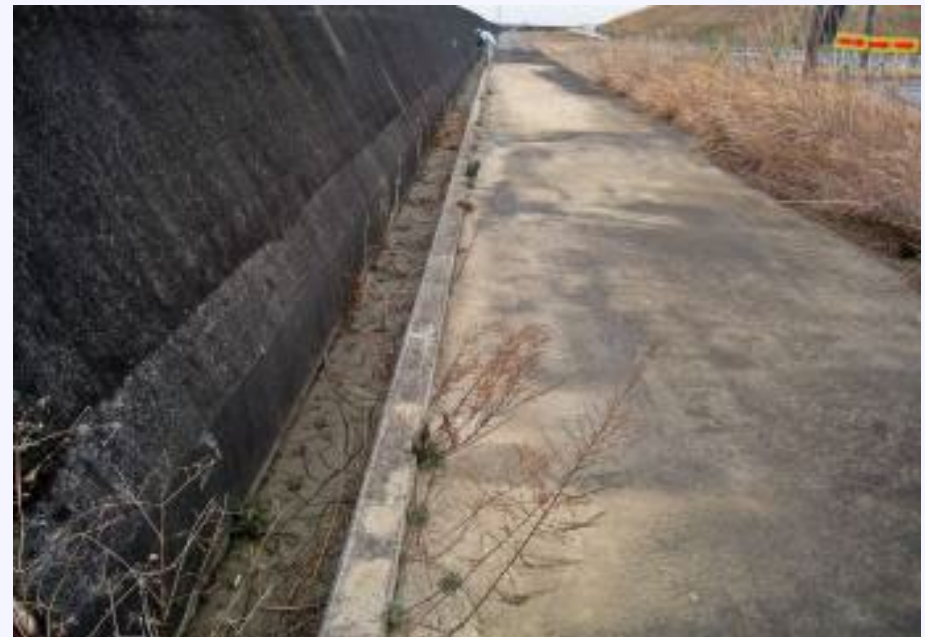
北側防潮護岸背後の水路に堆積した噴砂

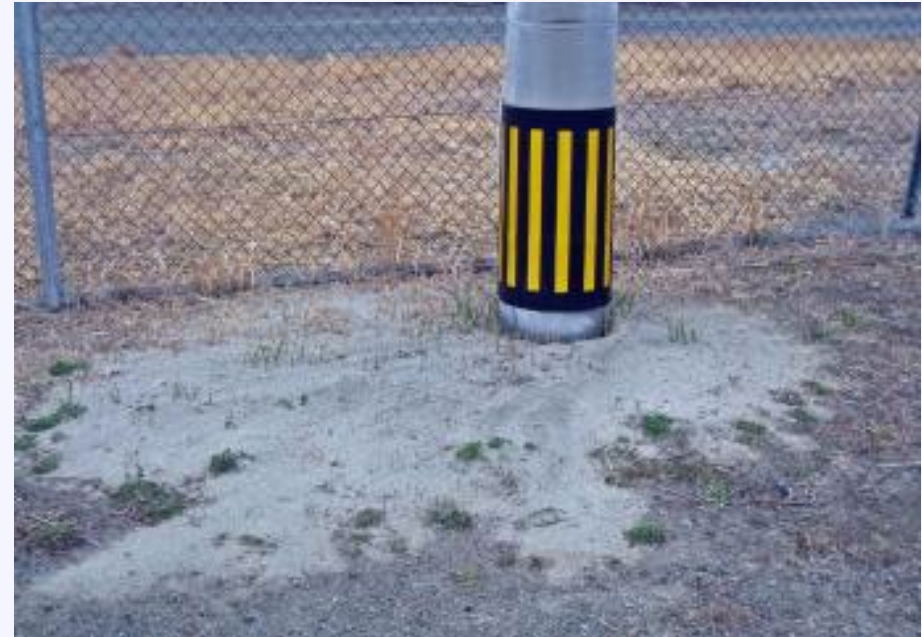
5号ふ頭北側の護岸背後で根元から砂を噴き出して沈下した電柱

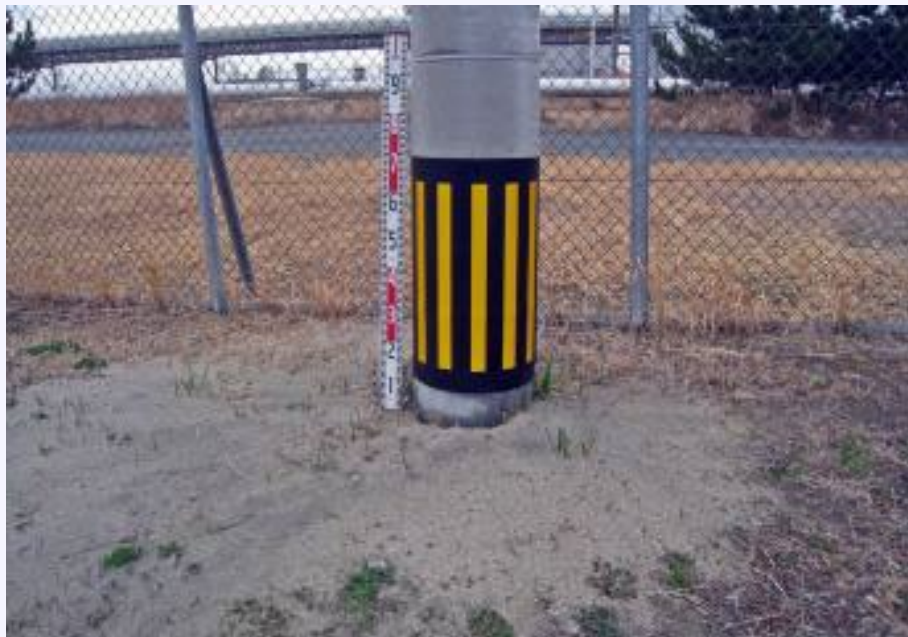
5号ふ頭北側の護岸背後で見られた電柱の沈下と脇から出た噴砂

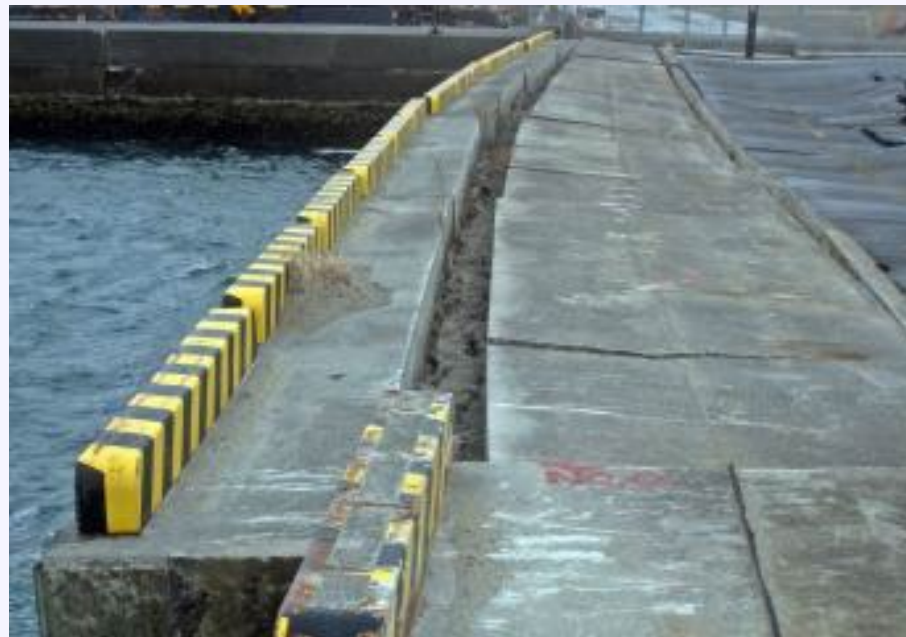
護岸のはらみ出し
