# 2022年3月16日の福島県沖の地震

## 調査報告

2022年5月20日

基礎地盤コンサルタンツ株式会社

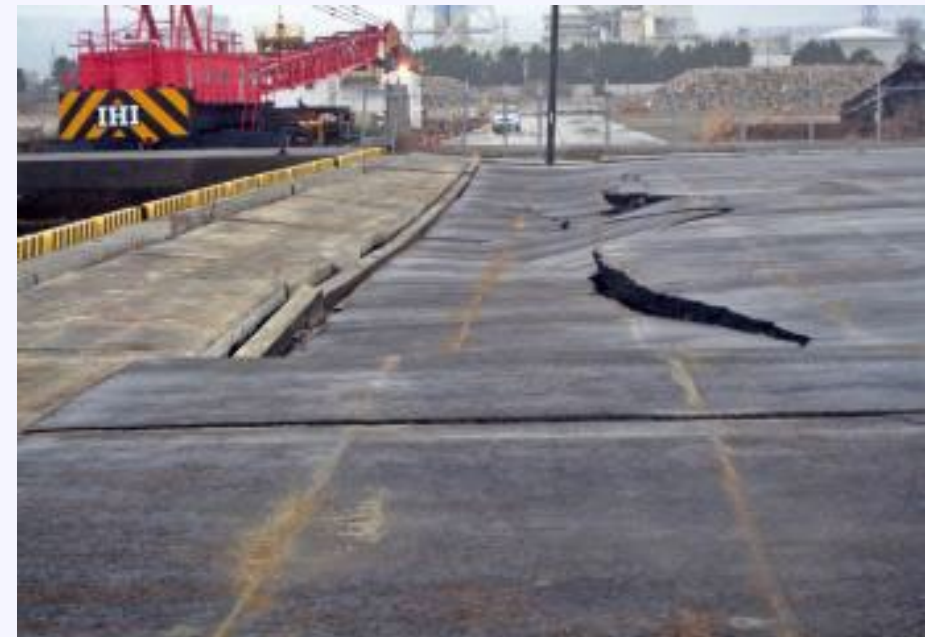
護岸のはらみ出しに伴う背後地盤の沈下

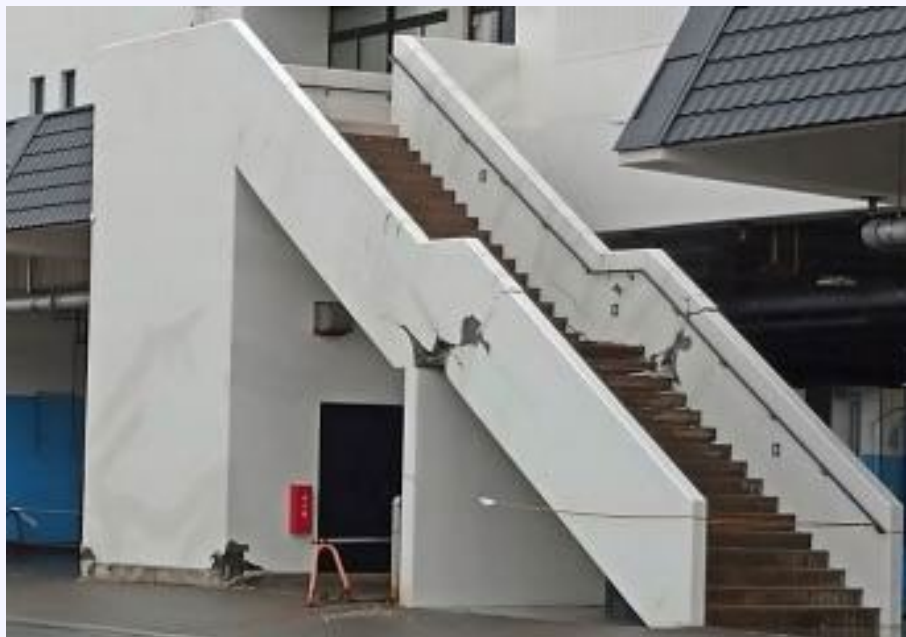
屋外階段の損傷

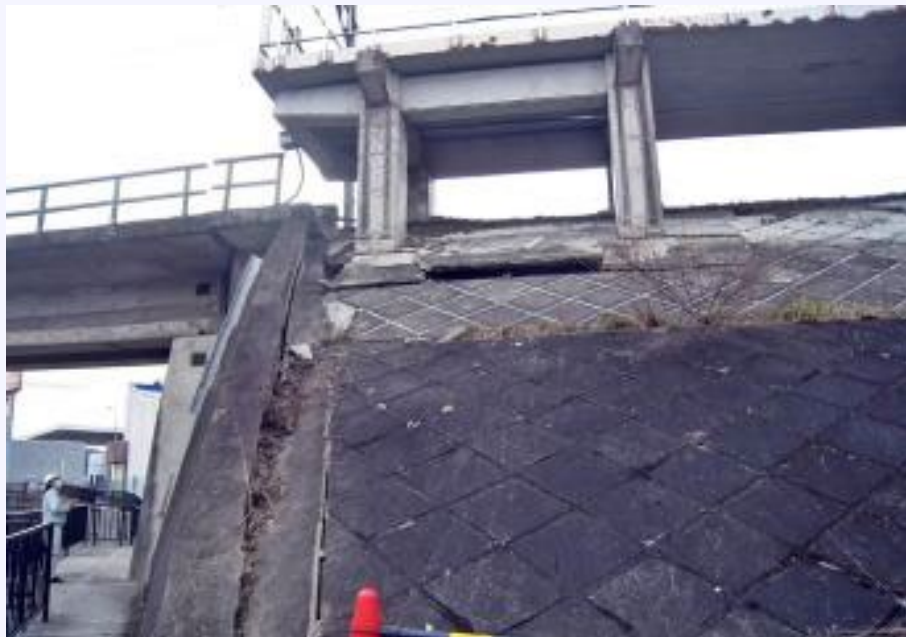
盛土被覆ブロックの変状

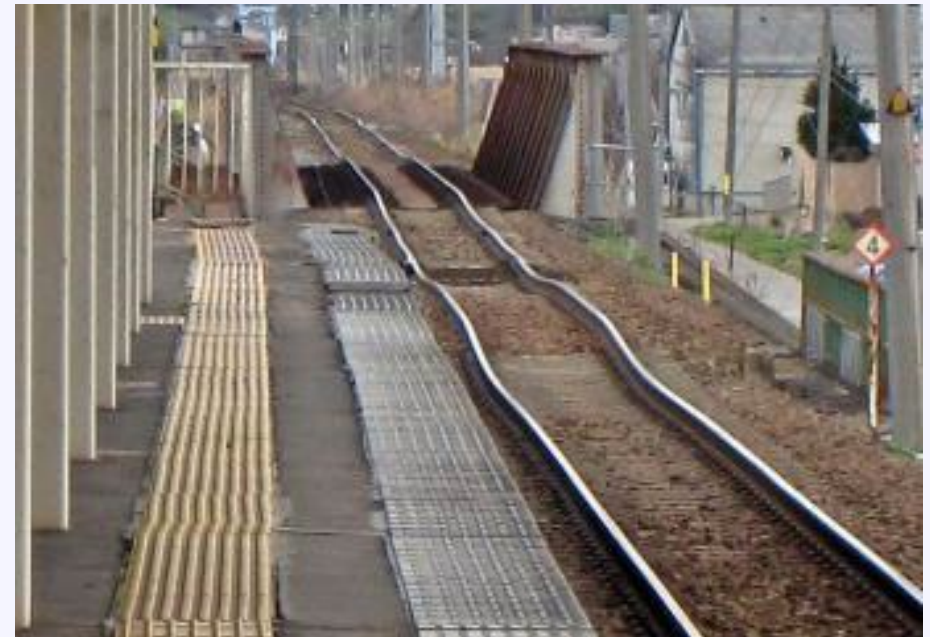
盛土の沈下によるレールの波うち

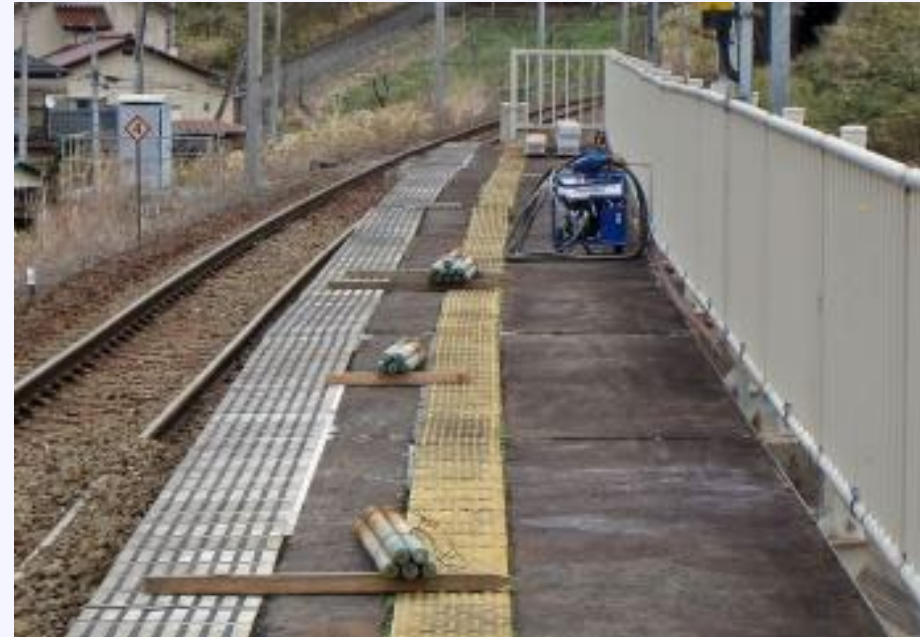
向瀬上駅のホームの変状

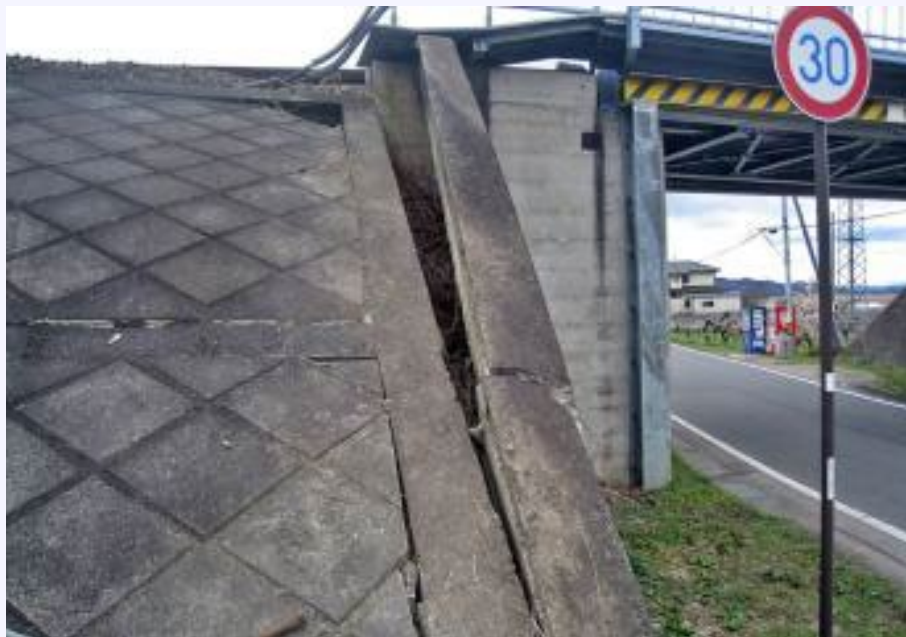
盛土のもたれ擁壁のはらみ出しと亀裂

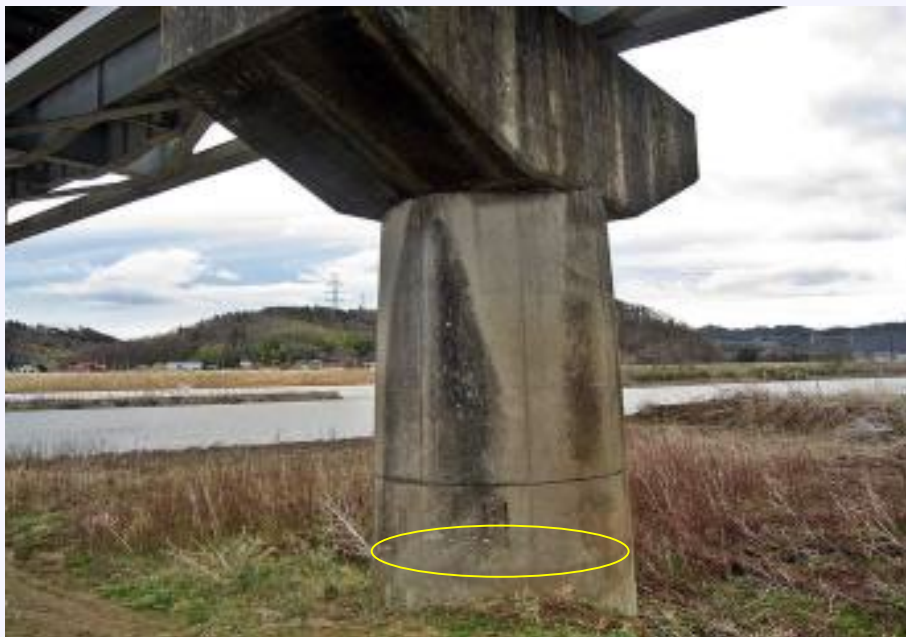
P<sub>1</sub>橋脚の根元に生じた亀裂

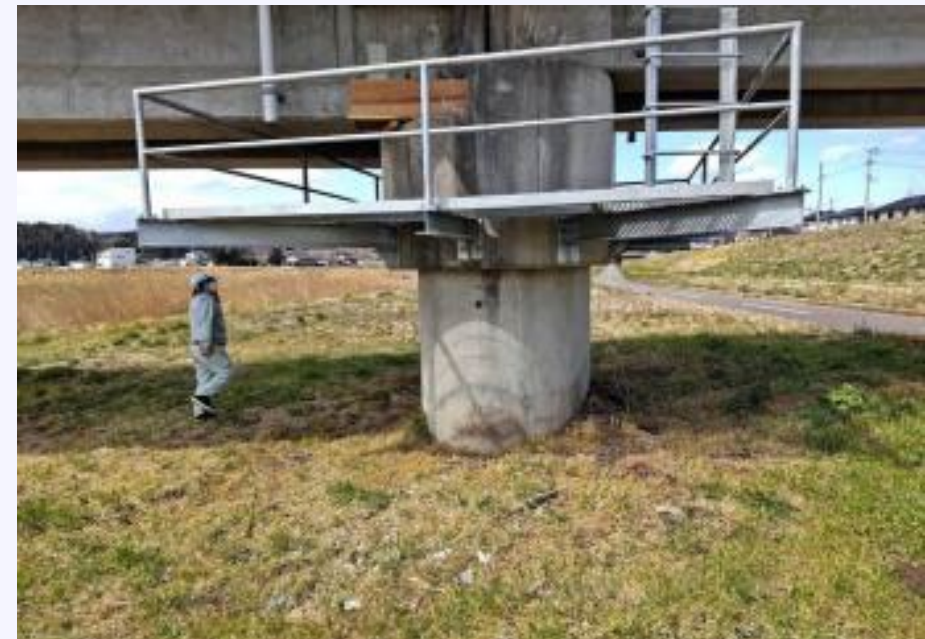
橋脚の応急復旧（詳細は不明）。手前に散らばったコンクリート塊が見える。

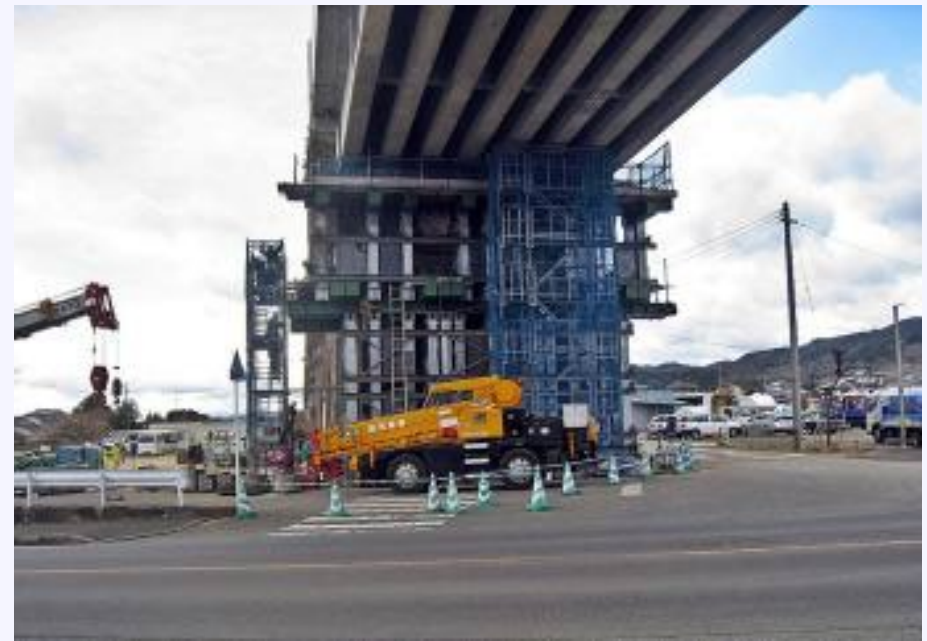
桁のジャッキアップ作業（手前の道路が県道46号）

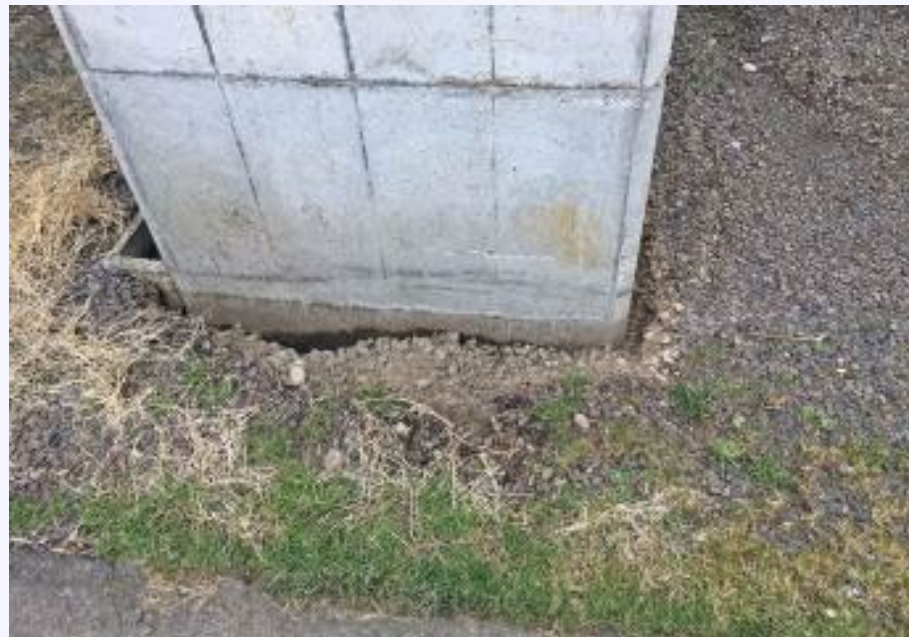
橋脚部周囲の空隙と地盤沈下

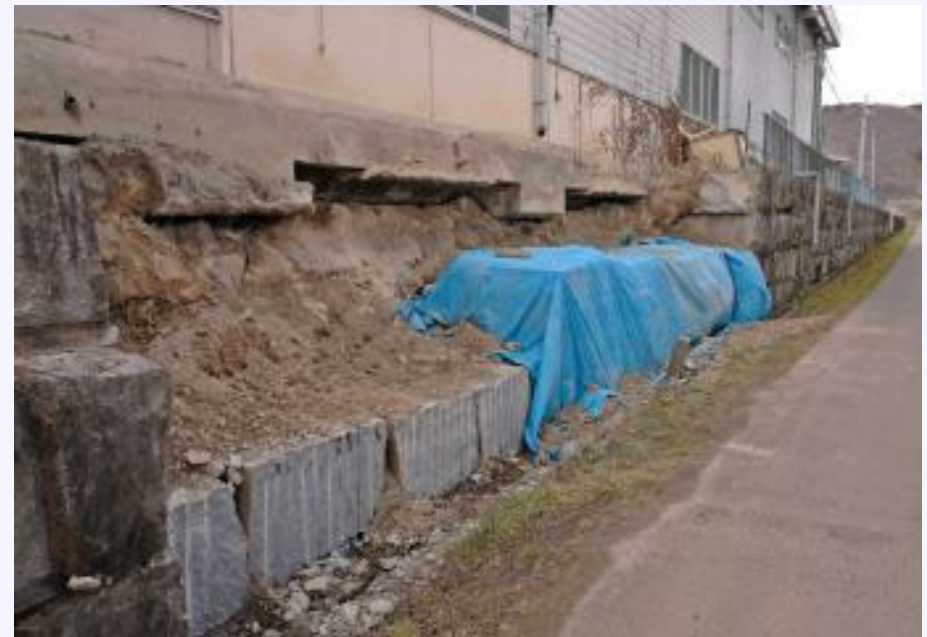
高架橋に隣接する建物の石積擁壁の崩壊

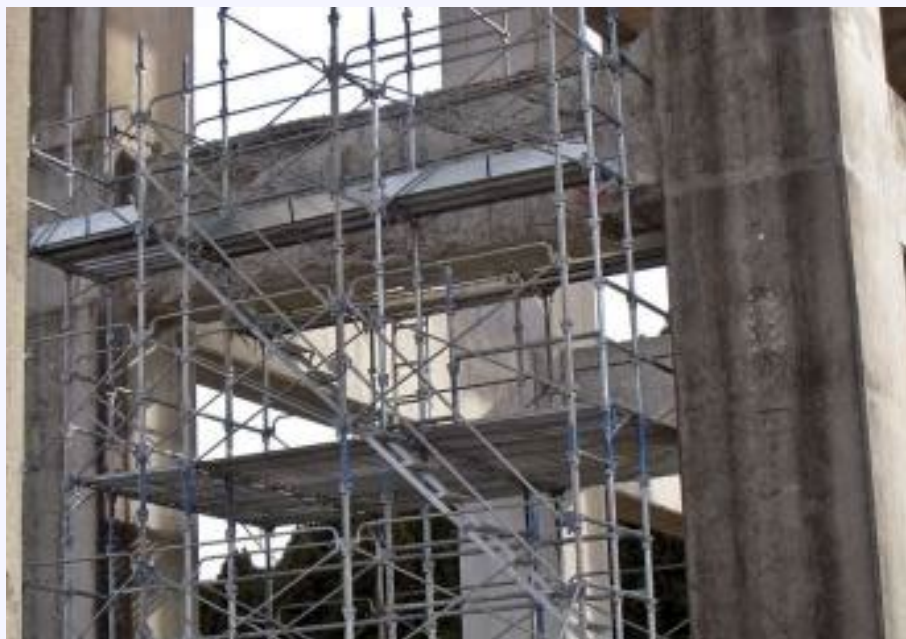
被害があった中層梁（表面のコンクリートはすでに落とされている）

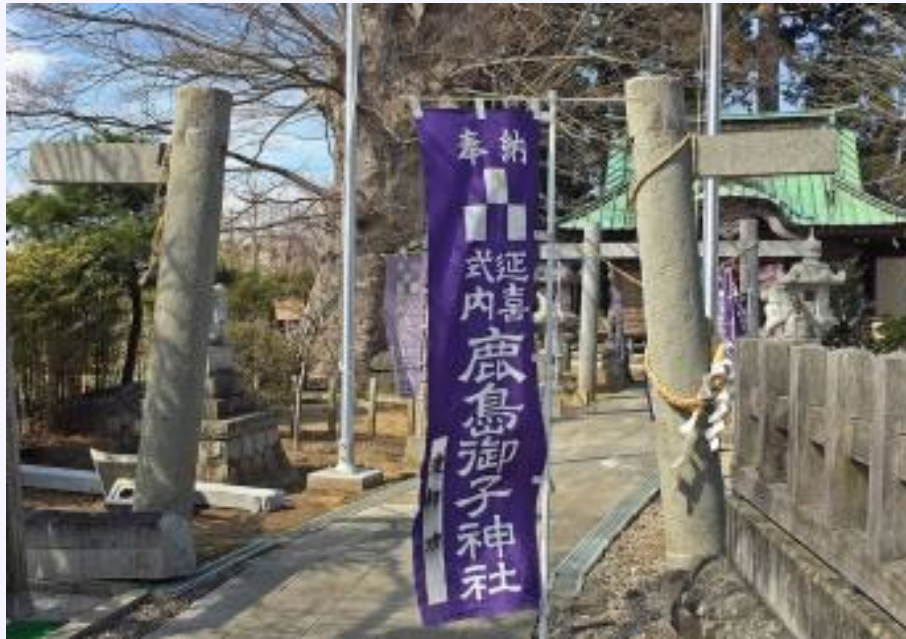
倒壊した鳥居の貫（鹿島御子神社）

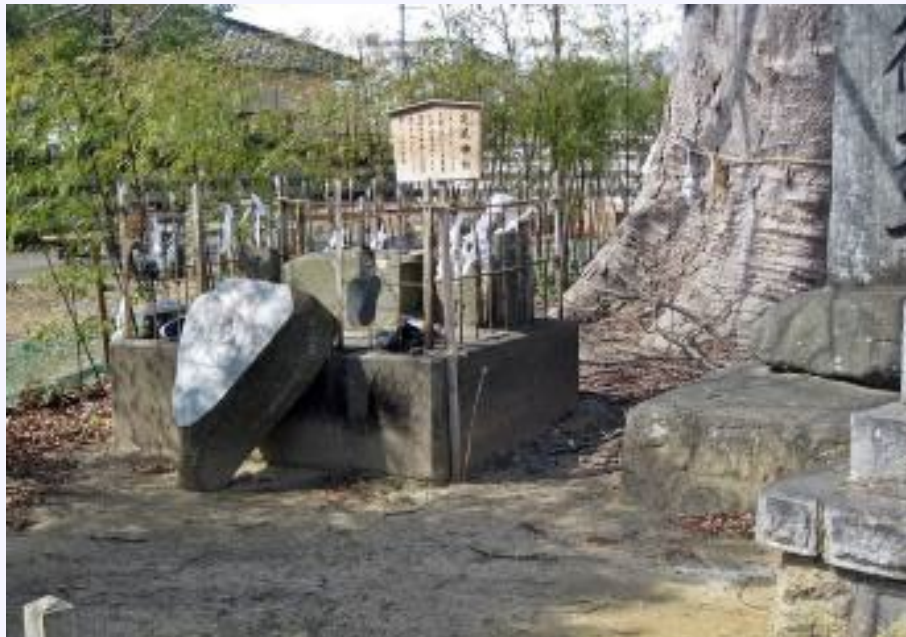
転倒した石碑（同上）

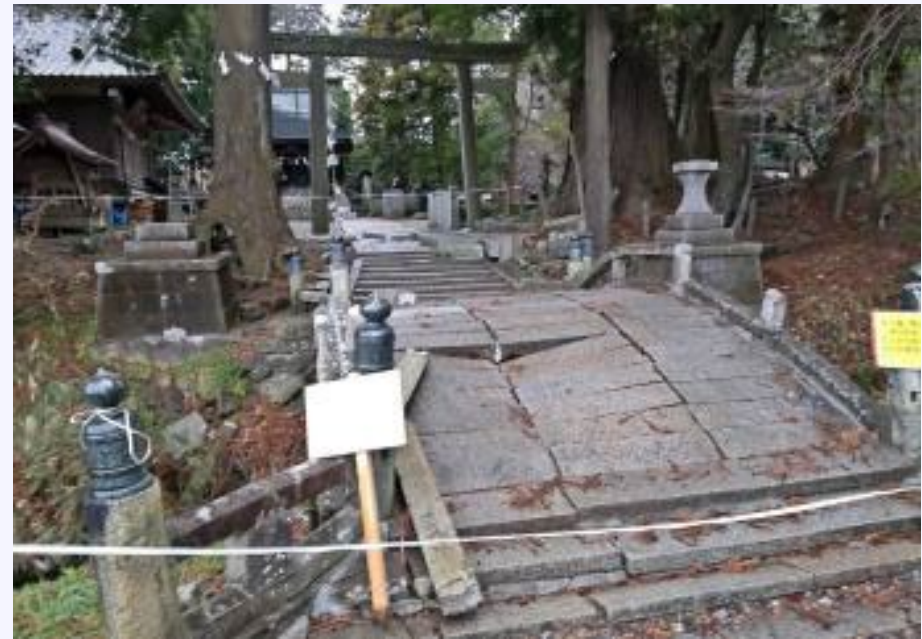
石橋の被害と鳥居の貫の倒壊

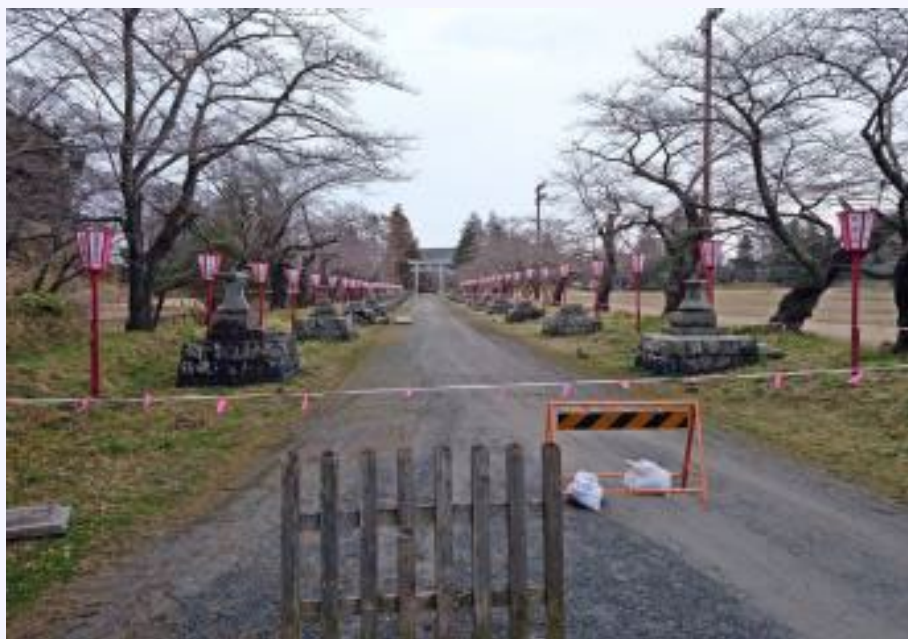
- 相馬中村神社は相馬家の居城であった中村城の城内にある神社で、地形的には段丘の麓の氾濫平野に位置している。
- 鳥居の貫の倒壊、橋の損傷、石碑の転倒、参道の燈籠の倒壊などの被害が見られた。
- 参道の燈籠はほとんどすべてが東側に転倒していた。相馬地区は東西方向の加速度が卓越していたためと考えられる。

参道の燈籠の倒壊。東側に落下している

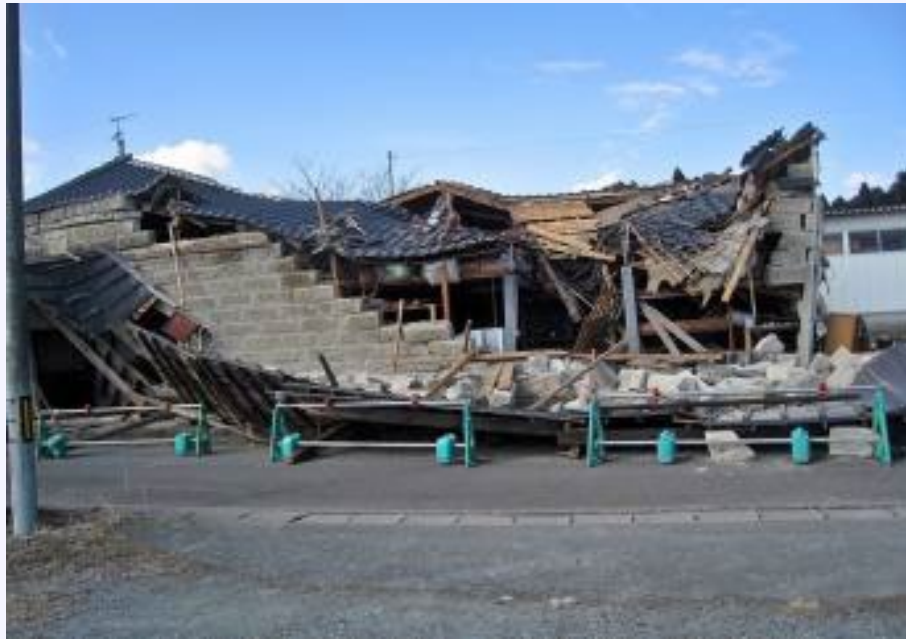
- 松川浦に面した相馬市尾浜と相馬市南部のJR常磐線日立木駅前の２ヶ所で組積造の建築物（非住家）の倒壊が見られた。
- 両地点は、段丘と海岸平野の境界部（相馬市尾浜）、山地（堆積岩）と谷底平野の境界部（JR日立木駅）の平野側に位置しており、いずれも地形変換点の軟質地盤側という特徴は共通している。
- JR日立木駅では、ホームの笠石が崩落するという被害が発生している。
- 組積造建築物の基本構造は長さ数十センチの石を積み上げただけであり、鉛直荷重に対しては耐えられても、地震動に対する抵抗力はほとんど期待できない。
- 被害の原因は石積みという構造にあると思われるが、地形変換点では地震動が大きくなる要素があるのかもしれない。参道の燈籠が一斉に東側に倒れた相馬中村神社も同様の地形変換点であった。地震動に対する地形の影響は今後の研究課題の一つであろう。

組積造建物の倒壊（JR日立木駅近傍）

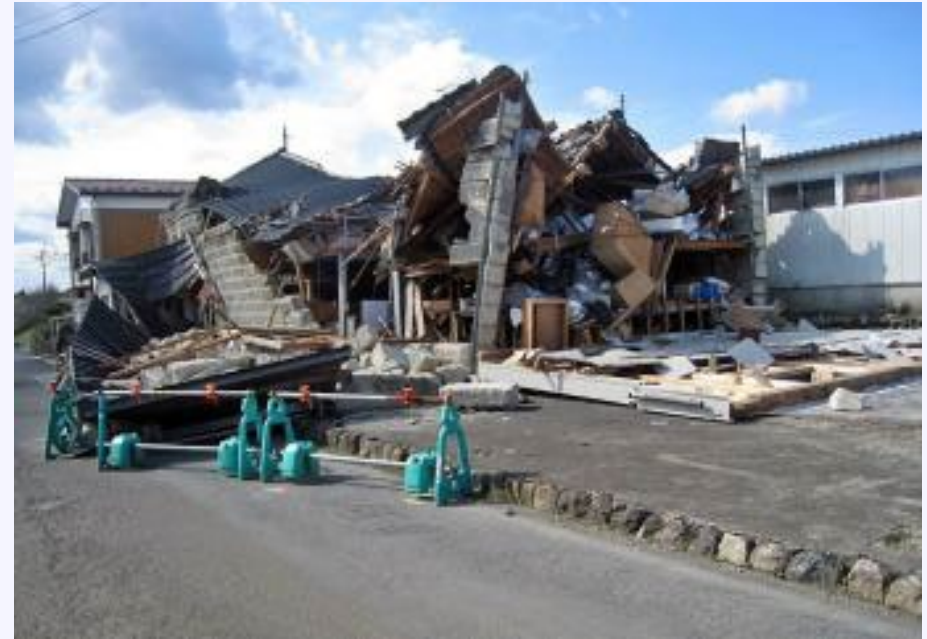
石積みと直交した面は木造で同様に倒壊した（同左）。

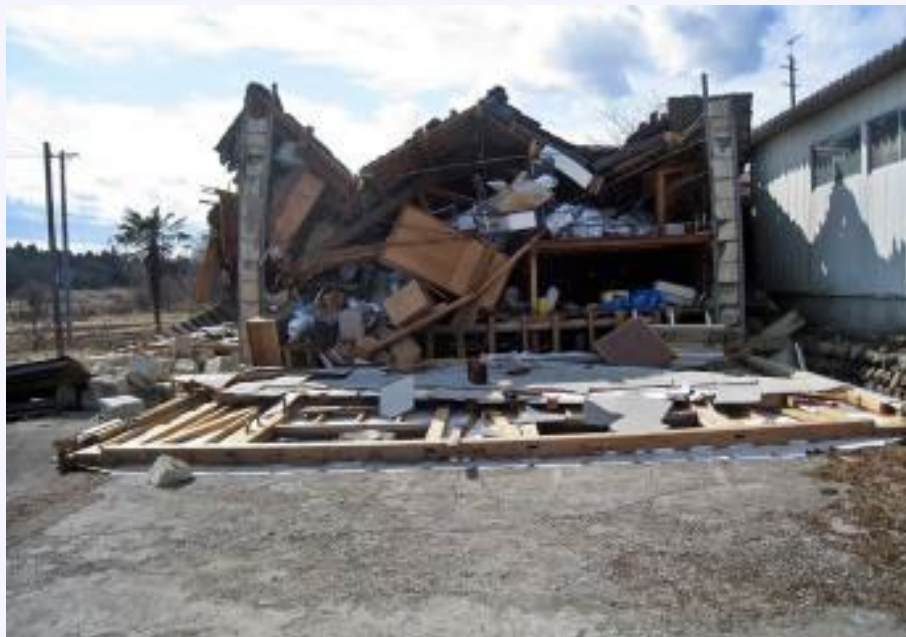
側面の倒壊した木造壁。柱代わりのチャネル材の部分だけ石が残っている（同上）。

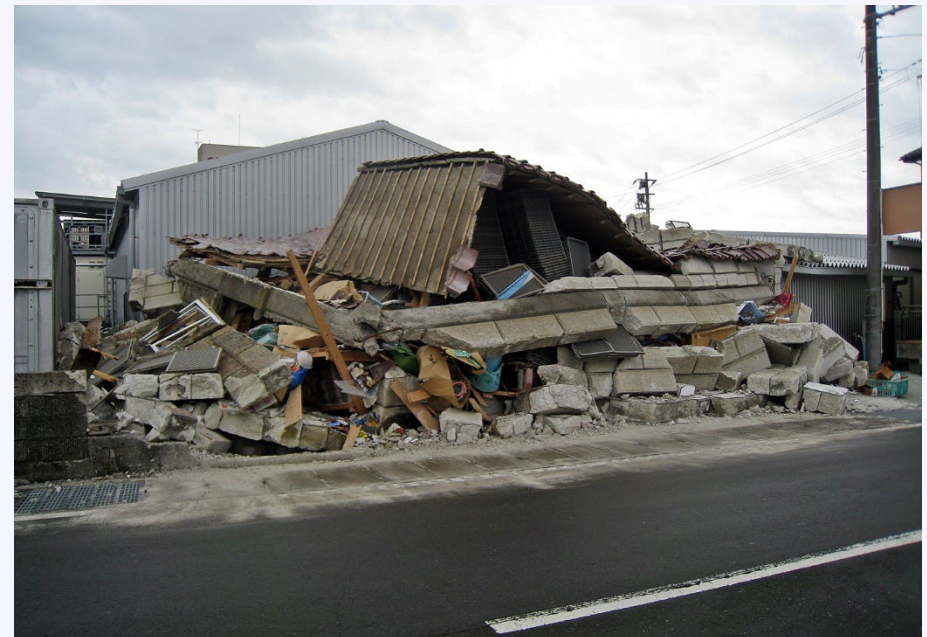
全壊した組積造の建物（非住家）（相馬市尾浜）

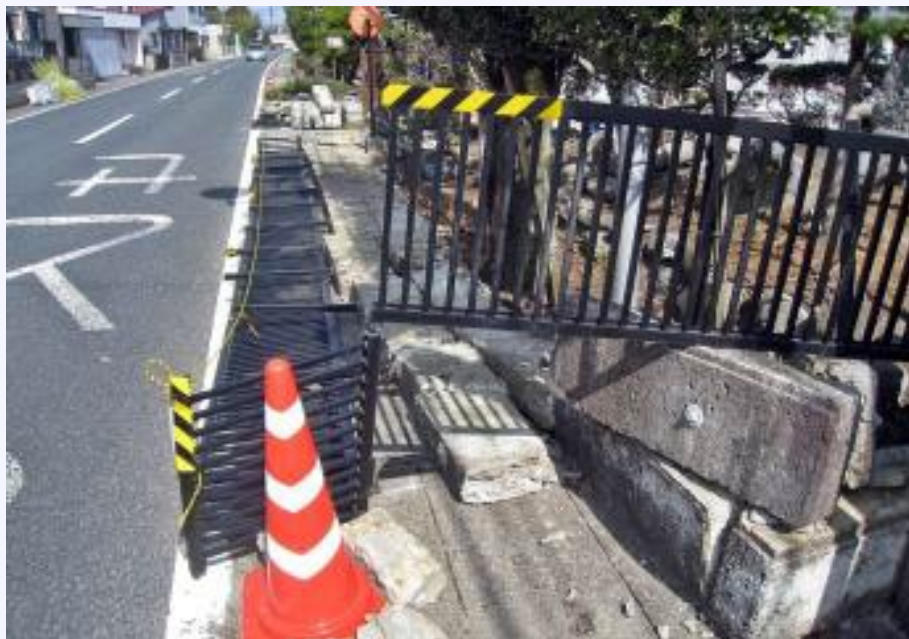
石塀の倒壊（南相馬市鹿島区）

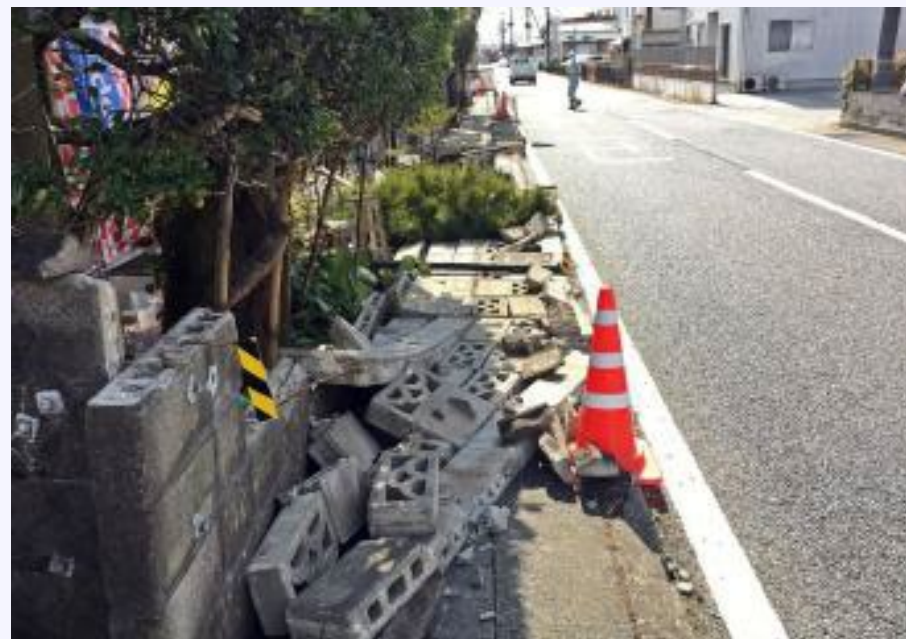
ブロック塀の倒壊（同左）

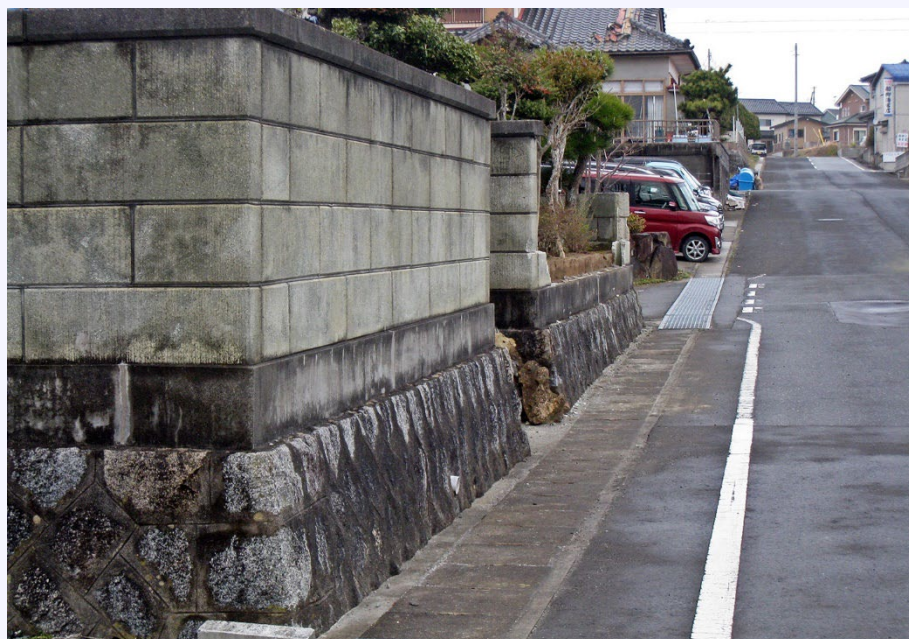
石塀の倒壊（相馬市尾浜）

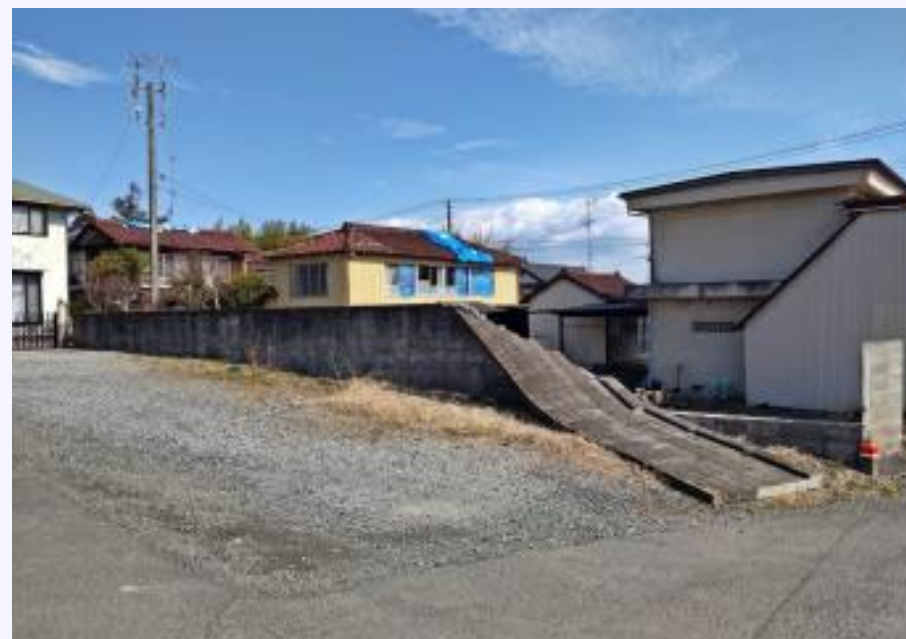
ブロック塀の倒壊（相馬市JR日立木駅近傍）

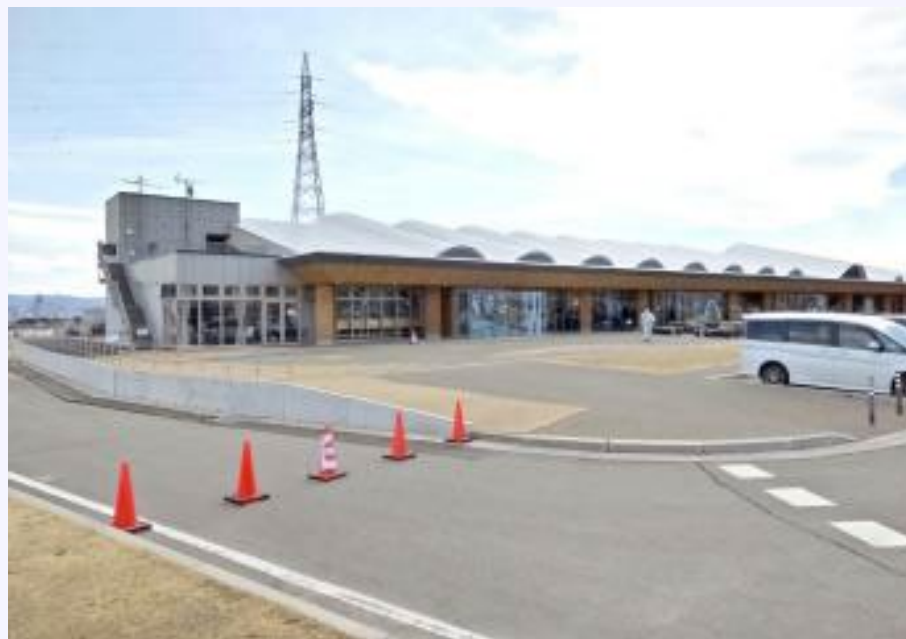
- 宮城県白石市に接する福島県国見町の市街地の大部分は段丘上に位置する。
- 国見町の道の駅「あつかしの里」の建物は、段丘に1～2m程度盛土して建築されているようである。
- 造成地盤の一部が液状化して沈下するとともに、擁壁がやや変状したようである。

道の駅「あつかしの里」の建物。左側に擁壁が見える。

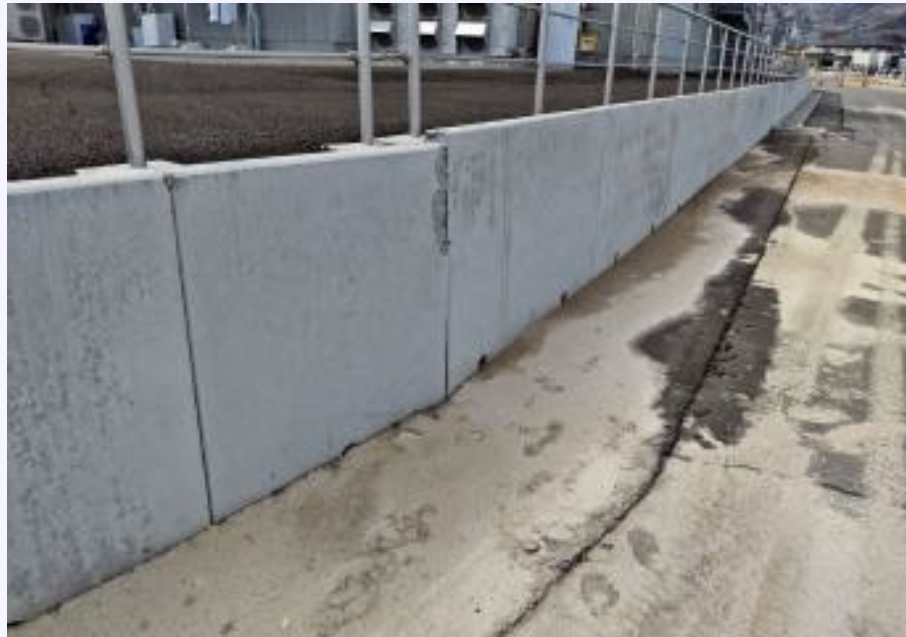
擁壁前面の亀裂から噴出した細粒の砂

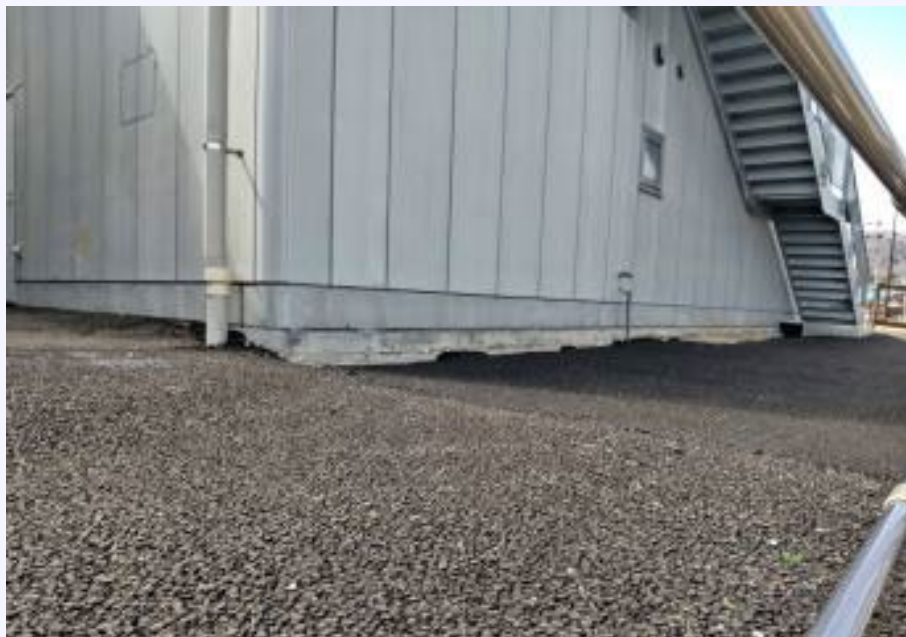
液状化に伴う地盤沈下で露出した基礎。付近は新たに舗装されているようである。

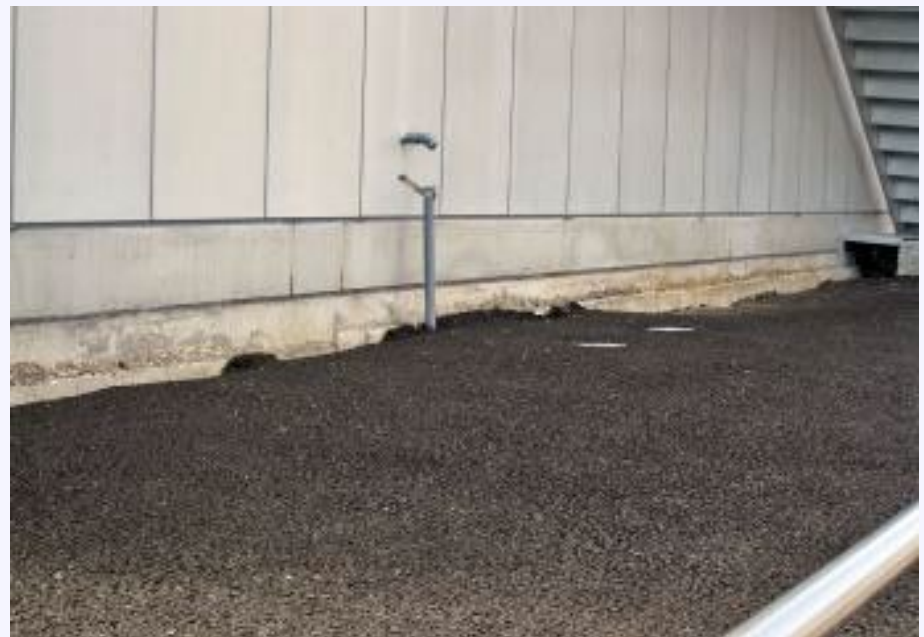
同左 近景。地盤沈下により塩ビ管が抜け出しているように見える。
