平成 12 年(2000 年)鳥取県西部地震

調査報告書

平成 12 年 11 月

基礎地盤コンサルタンツ株式会社

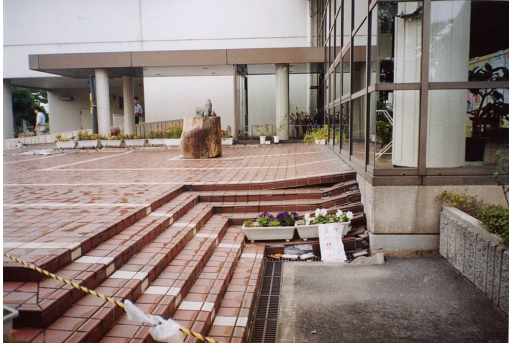
建物自体に構造的な被害は無かったようであるが、杭基礎で支持された建物の周辺地盤が液状化に伴い沈下し、玄関や階段取付部が破損していた(写真-4.2.2)。また、本館の東側に隣接するプラネタリウム(写真-4.2.1の左の円形構造物)は本館建物との連絡通路が傾斜し不同沈下が生じていた。プラネタリウムは直接基礎であったと推定される。

写真-4.2.2 建物との取り付け部の被害

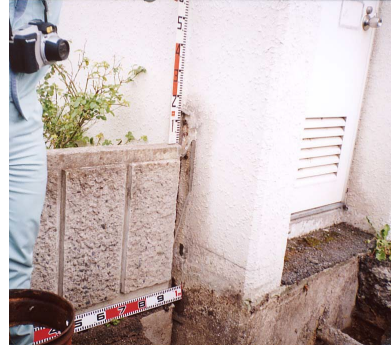
写真-4.2.3 塀と建物との間の隙間

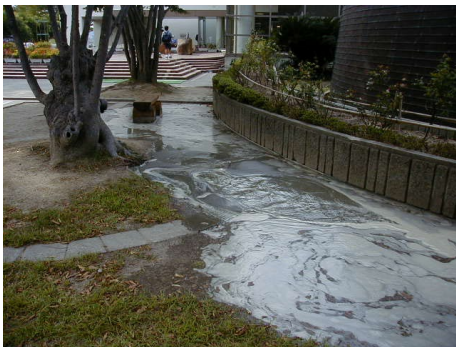
米子市児童文化センターは図-4.2.1 に示す中海に面した埋立地盤に建設されている。写真-4.2.1 に示すような RC 造の低層建物であり、本館は杭基礎で支持されている。建物の周辺や、付近の公園一帯で噴砂が確認された。児童文化センターの職員の話では、地震後 15～20 分間ほど泥水が噴出し続けたとのことであり、液状化時の様子がカメラに収められている(後述の写真-4.2.4 など)。

写真-4.2.4 地震直後に建物周辺から噴出している泥水*

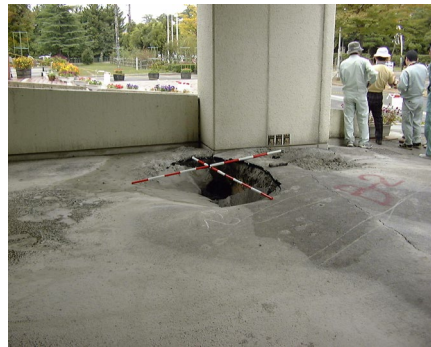
写真-4.2.5 柱の近くに生じた陥没穴

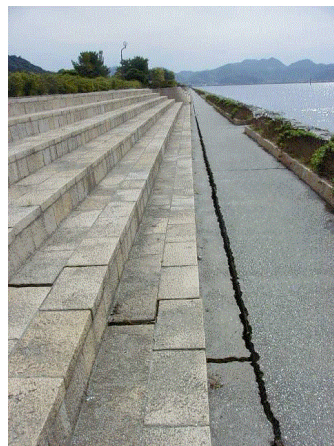
写真-4.2.7は護岸背後の変状である。海に降りる階段の破損や、護岸に平行にクラックが生じていたことから付近一体が液状化したことを物語っている。

写真-4.2.7 護岸背後の変状*

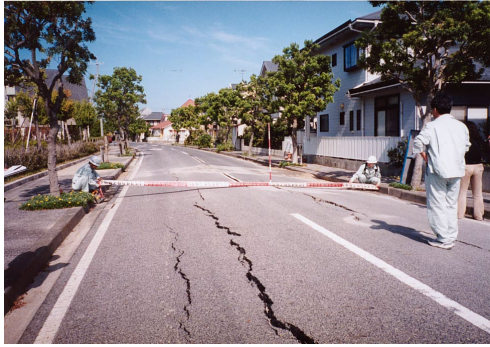
写真-4.2.9 道路に発生したクラック

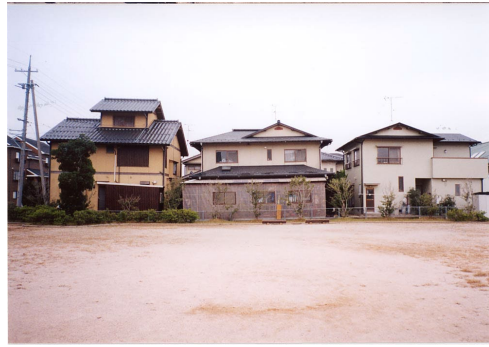
写真-4.2.10 傾いた住宅
(写真右の住宅は右方に、中央の住宅は左方に、左の住宅は右方に傾斜)

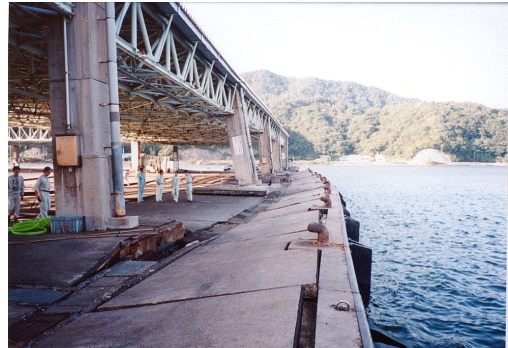
写真-4.3.4 前面にはらんだ岸壁

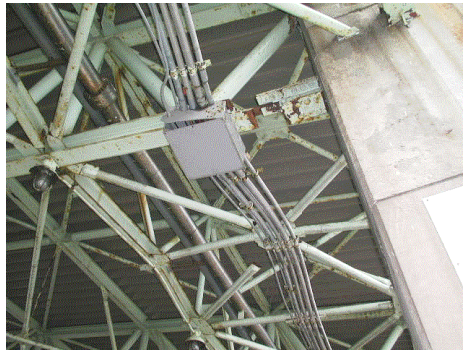
中心から水際線までの距離約48mに対し、開口部の幅の和は195cmに及んだ。また上屋の下側では、埠頭を中心部と比べて、舗装面が50～60cm沈下し、柱の傾斜角は最大で10°ほどであった。柱の前面移動に伴い、写真-4.3.5に示すように柱と上屋の連結部分が損傷していた。この写真では、塩ビ管が柱の箇所背面側に曲がっており、上屋のトラスを構成する部材も変形している様子が分かる。

写真-4.3.5 上屋トラスの変形

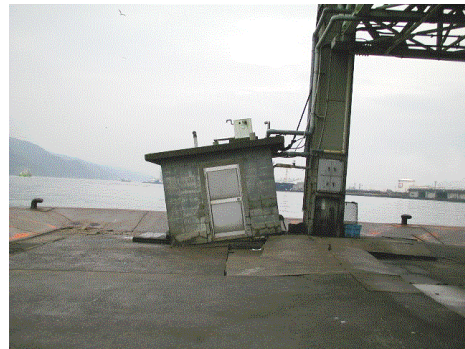
写真-4.3.6 隣接する小屋の傾斜

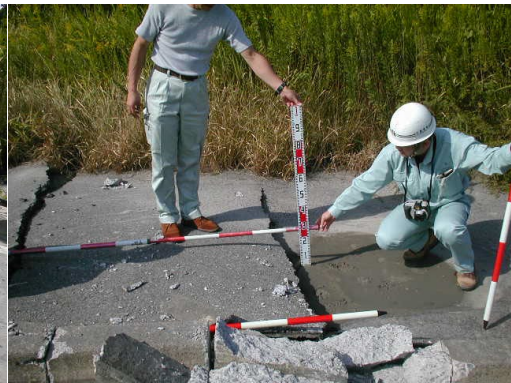
写真-4.4.2 は、周辺の地盤に押されたことによると考えられるマンホールの隆起で、地盤面との相対隆起量は約 50cm である。写真-4.4.3 は、地盤の沈下に伴う路面の段差（最大 20cm 程度）で、亀裂は 5～10cm 程度開口している。

写真-4.4.3 団地南側入口道路における路面段差

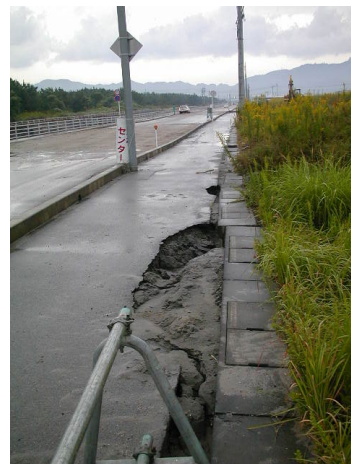
写真-4.4.5 団地内道路における歩道陥没(2)

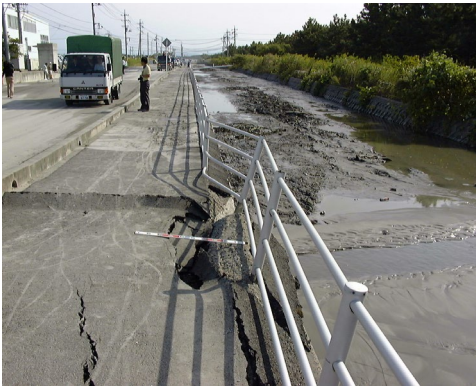
工業団地の陸地側との境界に位置する水路は、川底に噴砂が大量にたまっており護岸の変状も著しい(写真-4.4.6～写真-4.4.8)。一方、護岸変状に伴い、水路を横断する構造物にも被害が見られる(写真-4.4.9)。

現地での未確認情報によると、水路は地震前より幅が2m程度狭まっており、団地側の護岸は陸側に2m数10cm、また陸側の護岸は団地側に1m程度の最大水平変位が生じたと言われている。

写真-4.4.6 水路の変状

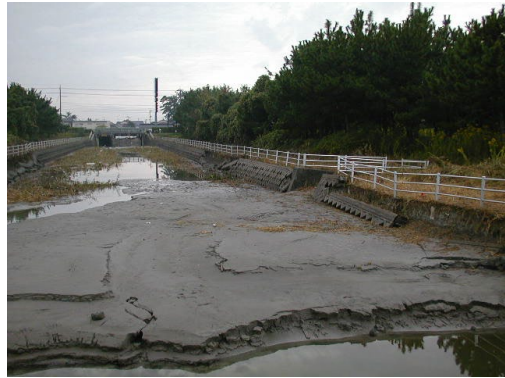
写真-4.4.7 水路と河川合流部の噴砂、護岸変状

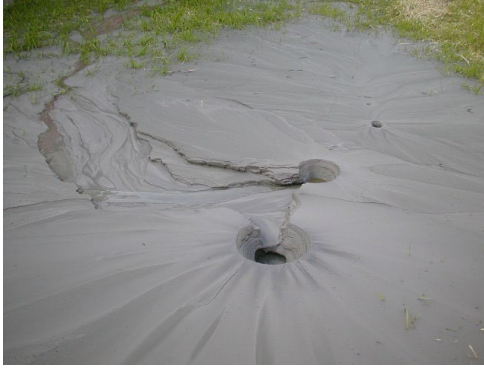
写真-4.4.10 工場敷地内の噴砂

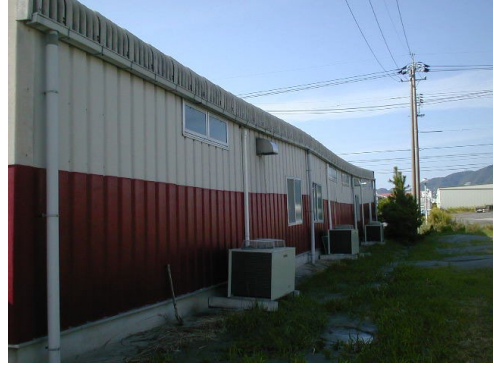
写真-4.4.11 工場建屋の不同沈下

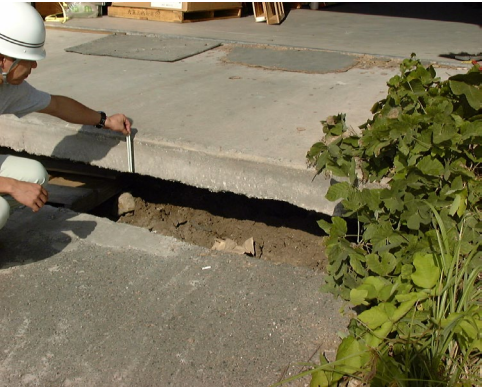
写真-4.4.12 倉庫基礎の隙間

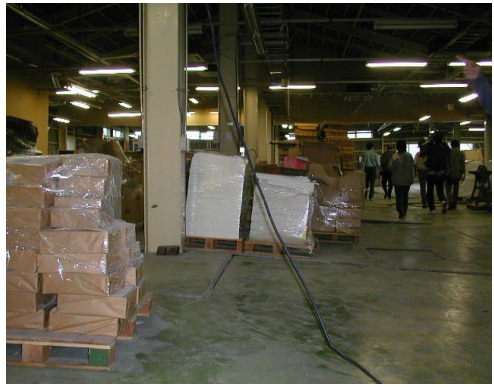
写真-4.4.13 工場内の床の陥没

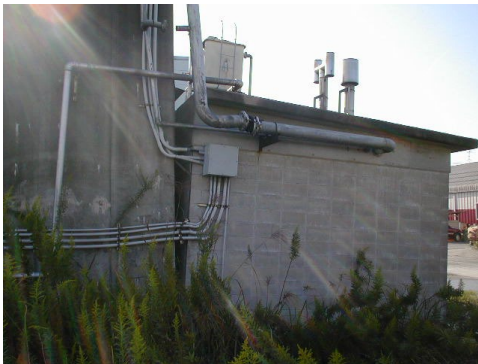
写真-4.4.14 小屋の傾斜

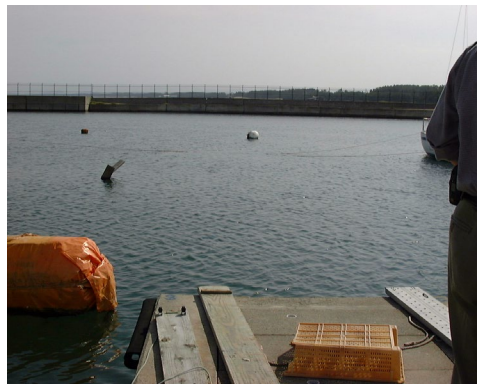
竹内団地南の境港マリーナにおいて、ヨットの係留桟橋が地震により一部を残して水没した（写真-4.4.15～写真-4.4.16）。この桟橋は、岸壁から先端まで 51.5m のT字型のもので、 $\phi 300\text{mm}$ の PC 杭により支持されていた。この状況は、NHK のローカルニュースで放映されており、写真-4.4.17 はその時の画面から撮ったものである。この原因は、海底地盤の液状化に伴い水平支持力を失った杭が写真のように破断し、上部の床版が海中に落下したものと推定されている。

写真-4.4.16 桟橋の消失部

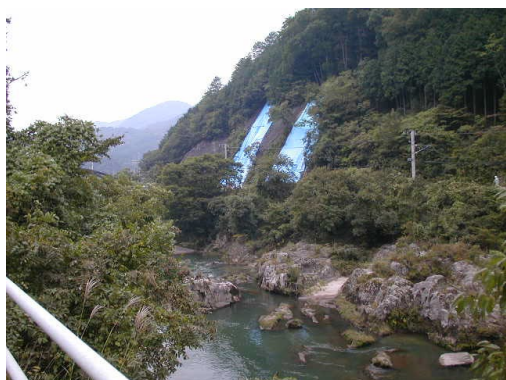
鳥取県日野町および西伯町を中心として多くの斜面災害が発生した。写真-4.6.1 および写真-4.6.2 は JR 伯備線の斜面崩壊箇所である。両者は互いに隣接しており、後者はトンネルの坑口付近である。

写真-4.6.1 JR 伯備線斜面崩壊

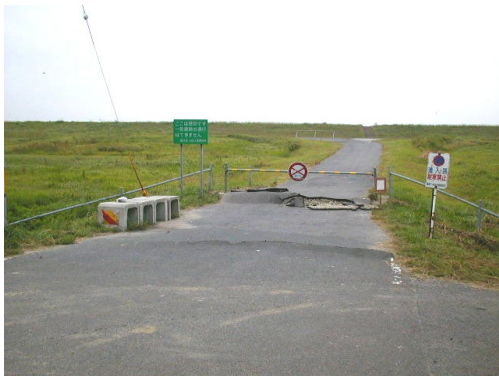
写真-4.5.5 アスファルトの捲れ上がり

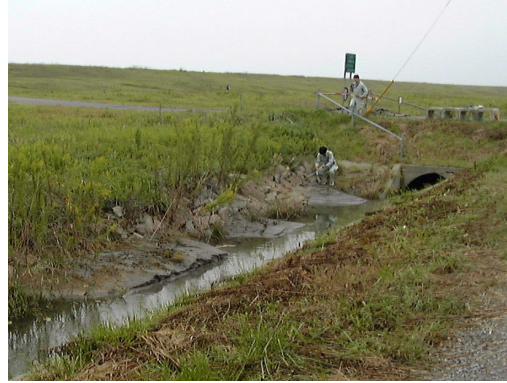
写真-4.5.6 水路内の噴砂

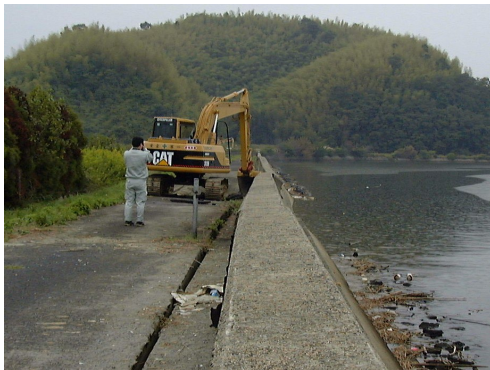
写真-4.5.7～4.5.8 は、安来市の干拓地堤防の被害を示している。写真-4.5.7 はのパラペット（重機付近）が大きくずれている。写真-4.5.8 は堤防道路に生じた陥没跡で図-4.5.3 にその概略図を示す。陥没は 40cm に及び、堤内側のり尻付近では噴砂が確認された。

写真-4.5.7 堤防復旧中

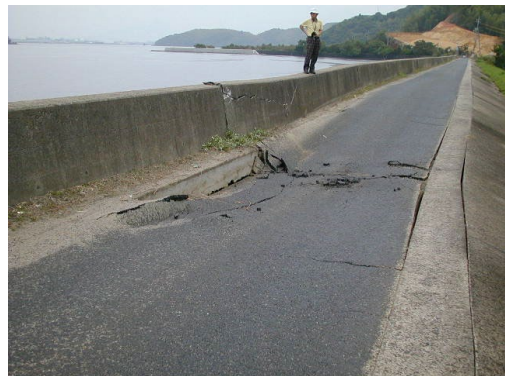
写真-4.5.8 堤防道路の陥没

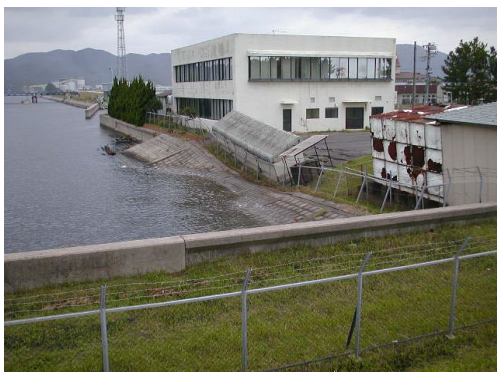
写真-4.5.9～写真-4.5.11 は、境港と江島を結ぶ中浦水門で、境港、江島の両側の護岸がすべり崩壊を起こした状況を示している。いずれのすべり箇所も幅 20～30m で大きな痕跡が残っている。写真-4.5.12 は水門道路の沈下で生じた段差で、沈下量は 1.5m 程度である。また、水門本体は船舶の往来時には跳ね上げ式により船舶を通過させるものであるが、護岸に吸い出しと見られる沈下被害が見受けられた。

写真-4.5.9 境港側崩壊跡(北側)

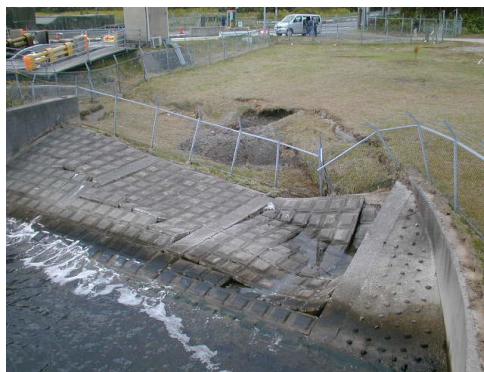
写真-4.5.10 境港側崩壊跡(南側)

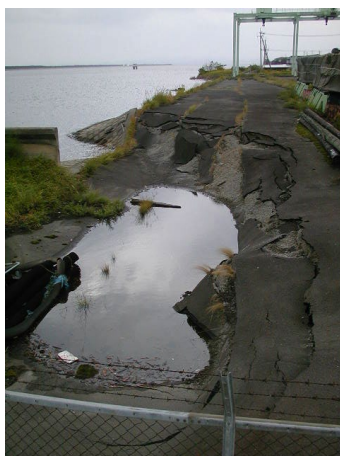
写真-4.5.11 江島側崩壊跡(南側)

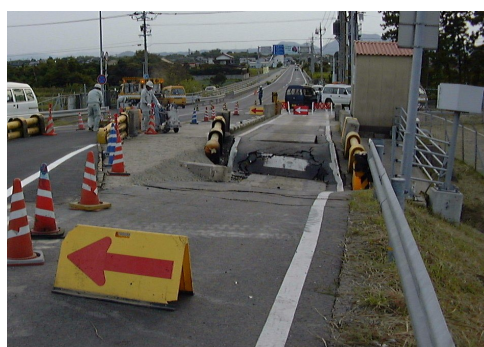
写真-4.5.12 水門道路陥没箇所

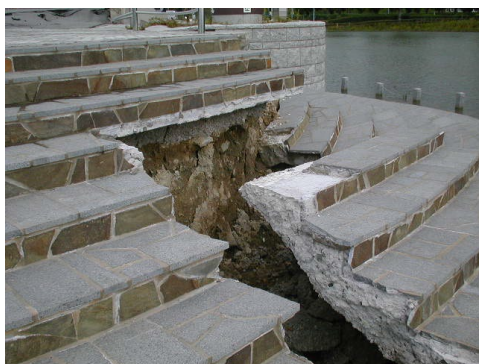
写真-4.5.13～写真-4.5.14 は、米子空港ターミナル入口に建設されたさとぴあ橋（平成9年3月完成）の取付部の被害の状況である。写真-4.5.13 は、西側取付部の南側の親水護岸の被災状況である。写真-4.5.14 は、その部分を対岸から見た状況で、低水敷の約半分が水没している。また、写真-4.5.15 は、橋の北側歩道部を西側から見たもので、取付部に大きな段差が生じている様子がわかる。

付近に噴砂などの液状化の痕跡は見られなかったが、ゆるい埋土が地震で池の方に滑り出したことによる被害と考えられる。

写真-4.5.13 さんとぴあ橋親水護岸の崩壊

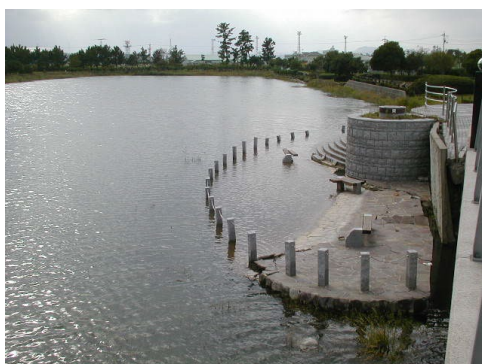
写真-4.5.14 さんとぴあ橋親水護岸の
低水敷の水没

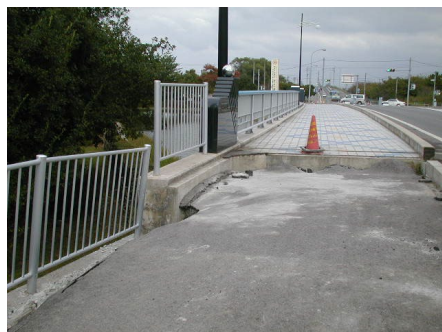
写真-4.5.15 さんとぴあ橋取付部の段差
