1. 地震の概要

3. 地震被害

3.2 調査地点の概要

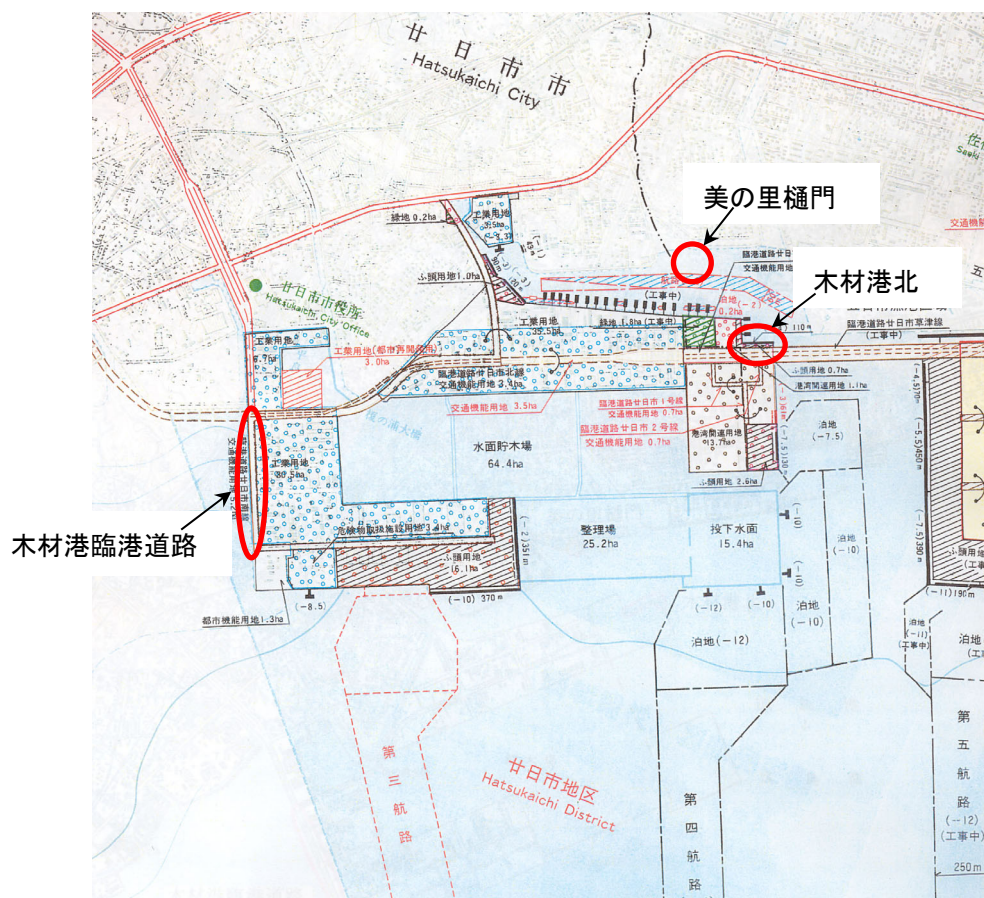
図-3.3 木材港地図

木材港は、広島市の西隣の廿日市市に位置している。埋立により造成された木材工業団地では、臨港道路が約 500m にわたって幅数 cm 程度の亀裂が護岸に平行に生じていた。また道路が陥没するなどして、片側 1 車線が規制されていた（写真-3.1,2）。

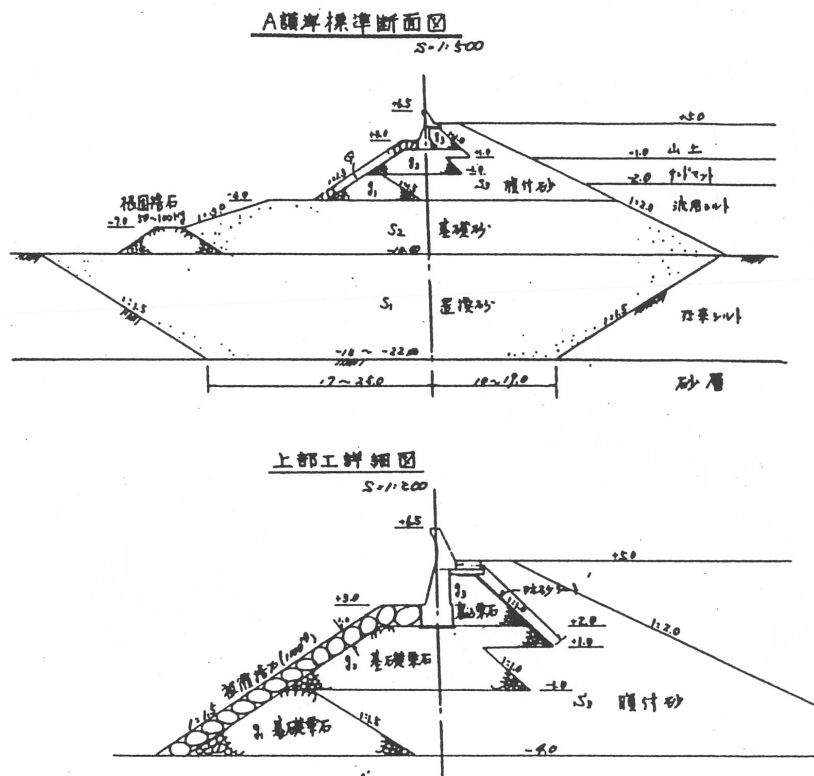
図-3.4 護岸断面図

また道路すぐわきの緑地帯では、噴砂が見受けられた。噴砂を持ち帰り粒度試験を行った結果、細粒分が 1.2%のきれいな砂であった。また噴砂の中には、かなり粗粒のサンドマットらしき土も見受けられた。参考として図-3.4 に護岸の断面図を示す。

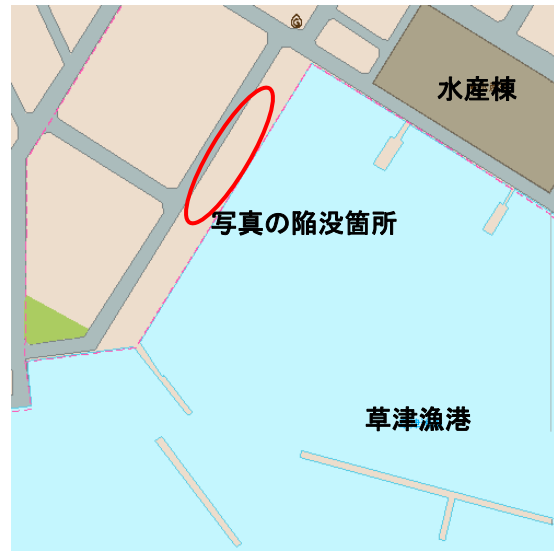
図-3.5 草津漁港周辺地図

広島市西区の草津漁港では、岸壁背面の地盤が沈下し、大きいところで幅、高さとも 20~30cm 程度のクラックが生じていた。図-3.5 に草津漁港の地図を、写真-3.8~11 に岸壁や背後地盤の変状を示す。
