平成 15 年(2003 年)宮城県沖の地震

調査報告書

基礎地盤コンサルタンツ株式会社

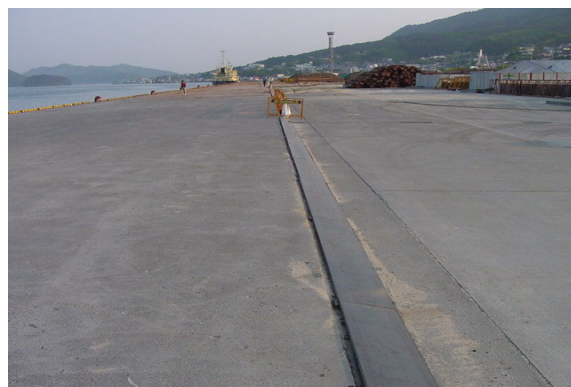
写真-4.1.5 野々田地区岸壁の全景（-7.5m 岸壁より-13m 岸壁を望む）

-7.5m 岸壁の構造形式はよく分からないが、約 20m 背後に 20cm 程度の隙間があることから、同じ横棧橋系形式の岸壁で、土留めが L 型のコンクリート擁壁になっているのではないかと推定される（写真-4.1.5）。

一方、7.5m 岸壁では-13m 岸壁と同様に棧橋と土留部の境界で段差が生じていたが、その程度は-13m 岸壁比べて小さかった。また、棧橋と土留部の間隙を覆う形で

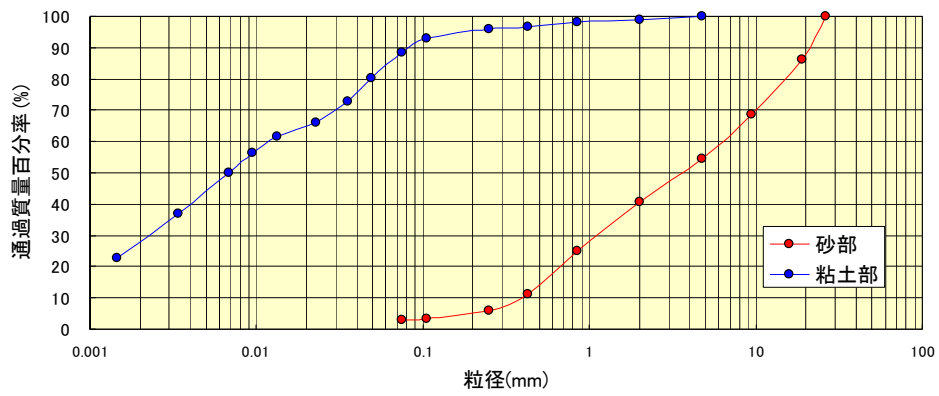
図-4.1.3 野々田地区-13m 岸壁の背後で確認された噴砂の粒度分布

-13m 岸壁では、岸壁背後のコンクリートスラブの打継部が開口し、その間から小礫を含む土砂が噴き出した（写真-4.1.8～写真-4.1.9）。地震の直後にはこの開口部から 1m 程度の高さで水が噴き出したということである。図-4.1.3 は噴出物の粒度分析結果である。開口したコンクリートスラブから噴き出した土砂は"砂部"と表示のあるもので、噴出した土砂は埋立土と考えられる。

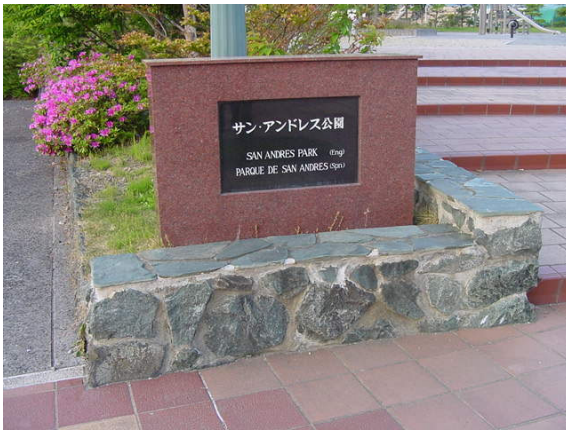
写真-4.1.14 野々田地区岸壁背後にあるサンアンドレス公園

野々田地区岸壁に背後にあるサンアンドレス公園（写真-4.1.14）では2箇所で噴砂が見られた。写真-4.1.15～写真-4.1.17 に噴砂の状況を示す。噴砂の粒度分析結果を図-4.1.4 に示す。当地での噴砂は野々田-13m 岸壁で見られたものと異なり、粒径の揃ったきれいな砂である。ちなみに噴砂の平均粒径は 0.185 mm、細粒分含有率は 14.1%である。

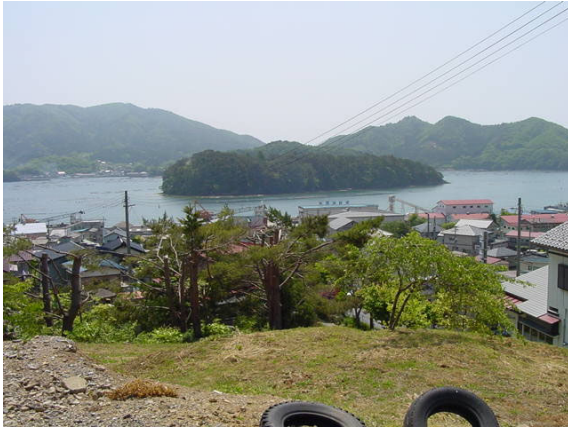
写真-4.1.23 周辺の地形（大船渡湾を見下ろすような形で住宅地が斜面に造成されている）

#### (6)大船渡市斜面住宅地(砂子前付近)

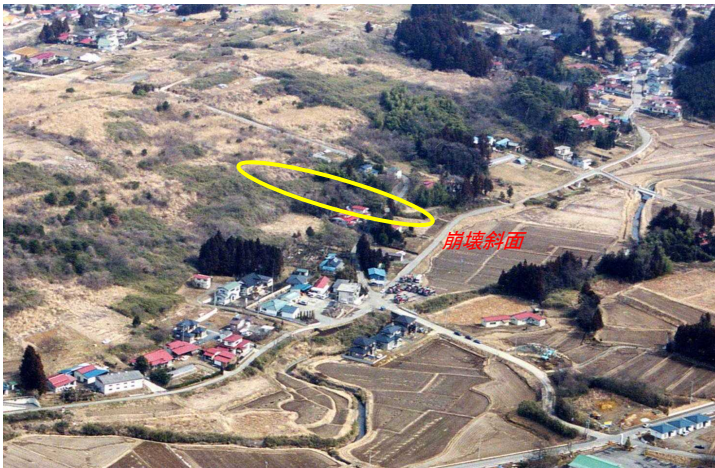
写真-4.2.10 地震前の斜面  
(平成12年  
3月撮影) ※

沢筋を盛土造成して作られた人工地盤は全国に多数あり、中にはこのような崩壊を起こす危険性のある箇所もあるのではないかと考えられる。崩壊の原因究明を早

急に行い、何らかの有効な対策が立てられることを望むものである。

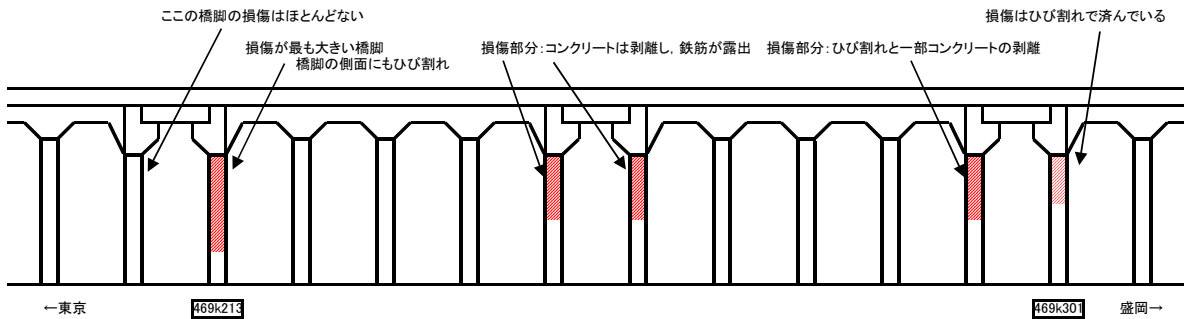
図-4.3.1 新幹線橋脚の構造と被害状況概念図

東北新幹線 水沢江刺ー盛岡間の6箇所で高架橋脚のコンクリートが剥離し、鉄筋が露出する被害があった。このうち、最も被害の大きかった箇所では約90m間の橋脚22本中10本にコンクリートの剥離やひび割れが発生した(写真-4.3.1、図-4.3.1)。この箇所の被害状況を写真-4.3.2~4.3.6に示す。損傷の特徴は以下のとおりである。

- ① ラーメン高架橋の端部橋脚が被害を受けている。
- ② コンクリートの剥離は、線路の側面よりも上下方向の面に多く認められる。
- ③ コンクリートのひび割れや剥離は、橋脚の上部1/2から1/3に多く認められる。
- ④ 橋脚のひび割れや剥離はX字形にはいつている(図-4.3.2)。
- ⑤ この約90m区間は、前後と比較して特に地形的な差異はない

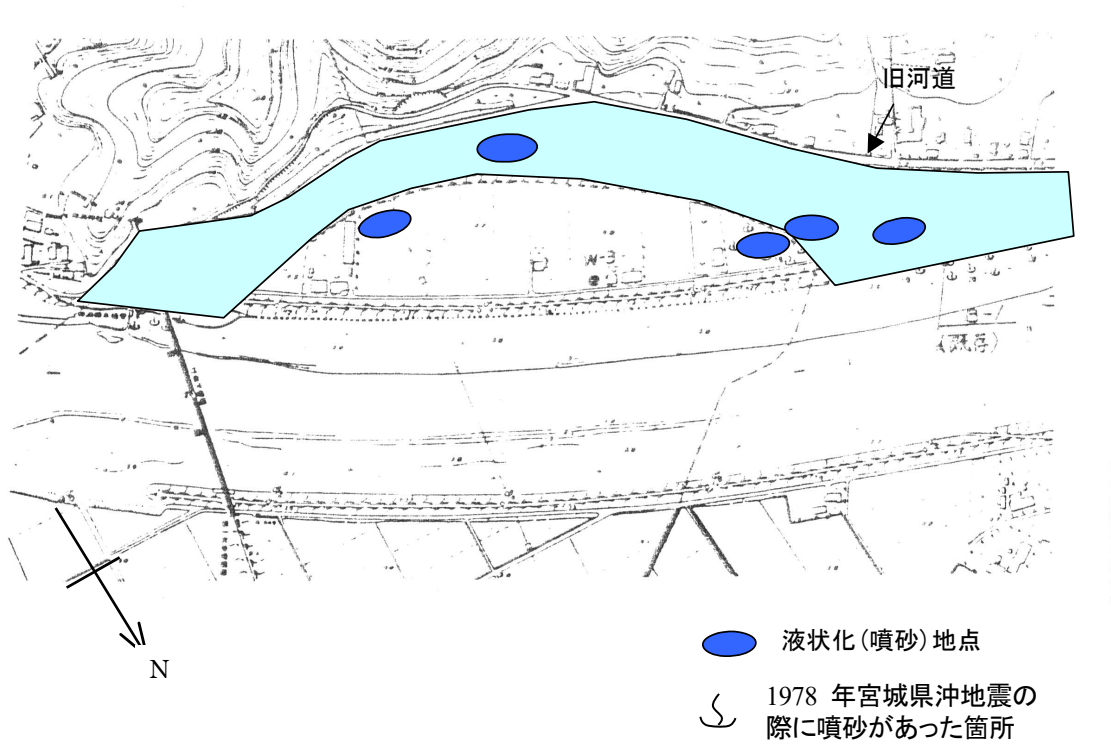
図-4.4.1 江合川での噴砂跡地点

当該地区では、江合川の旧河道部で亀裂および噴砂跡が確認された(図-4.4.1 参照)。なお当地区では宮城県沖地震の際にも、旧河道部の全域において亀裂および噴砂跡が確認されている。

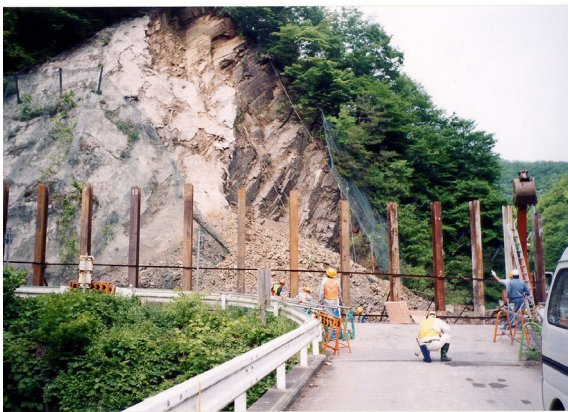
写真-4.4.6 斜面崩壊状況(南側から撮影)

国道 397 号の岩手県気仙郡住田町子飼沢では、落合バス停付近の切土のり面が崩壊した。現地は気仙川の支流大股川に沿う国道で、急峻な地形となっている。古生代二畳紀の粘板岩類から構成され、流れ板状の節理面とこれに直交する節理（割れ目）が発達している。崩壊したのり面の高さは 10m 程度である。こののり面はモルタル吹付け工が施工されているが、崩壊した部分はモルタル吹付けがなくネットがかけられていた。また、崩壊したのはのり面の上方部分であって、路面に近い下方部分は崩れていない。おそらく、斜面上部と表層部の緩んだ箇所が崩れたものと考えられる。崩れ落ちた岩塊は褐灰色を呈し、大きさは最大で 50cm、大部分は 20cm 以下である。なお当該のり面では、復旧作業中も落石があり危険な状態が続いた。被災直後は通行止めとなったが、現在は片側交互通行で通行可能となっている。
