石川県北部の被害 ver1.1

調査期間：2024年1月31日～2月2日

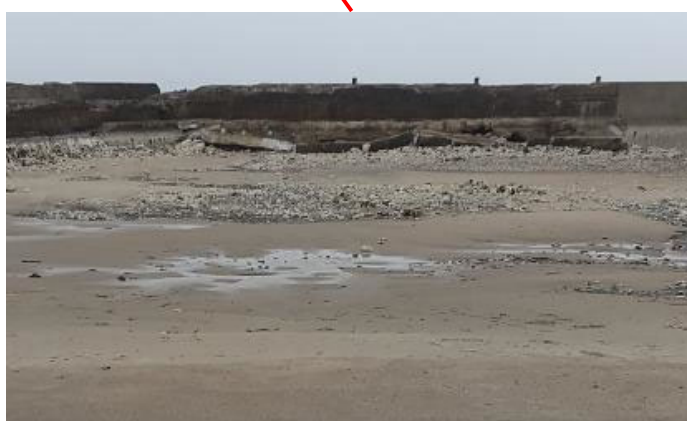
②防波堤の損壊

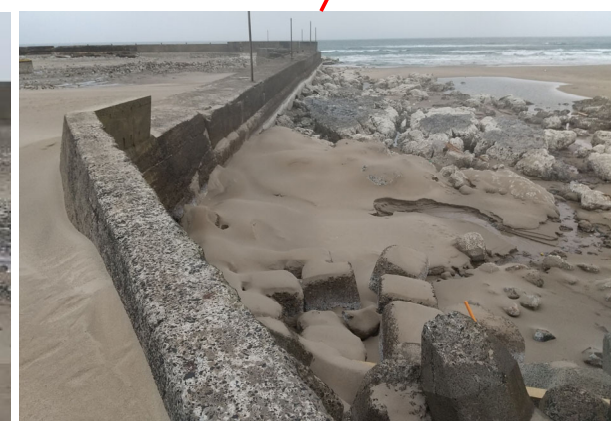
③防波堤（地盤の隆起）
