## 2026年熊本地震による地盤災害の調査速報

2026年7月28日16時27分発生、  
Mj=7.1、深さ16km(暫定値)

東京電機大学 安田進

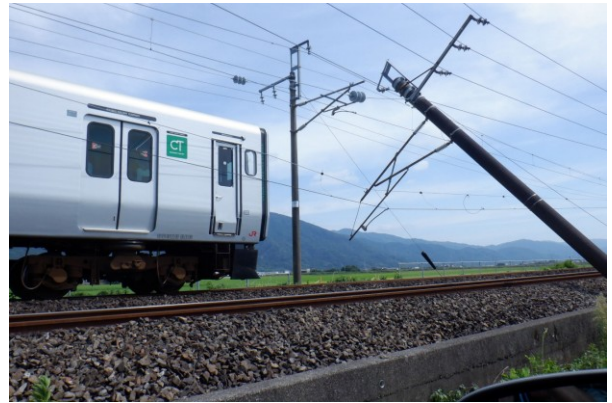
鹿児島本線の被害状況
