# 令和8年(2026年)熊本地震

速報 (Ver.2)

基礎地盤コンサルタンツ株式会社

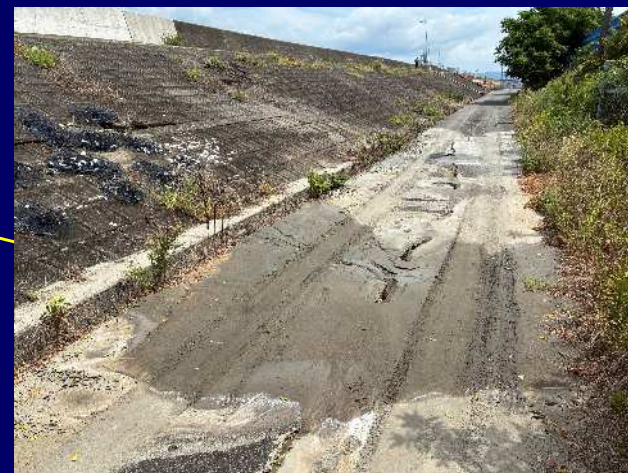
- 八代干拓地の文政海岸では、海岸堤防裏法面のはらみ出し、法尻の沈下・噴砂及び背後地盤の亀裂・段差・陥没・噴砂が複数箇所を確認された。

② 法面はらみだし・噴砂

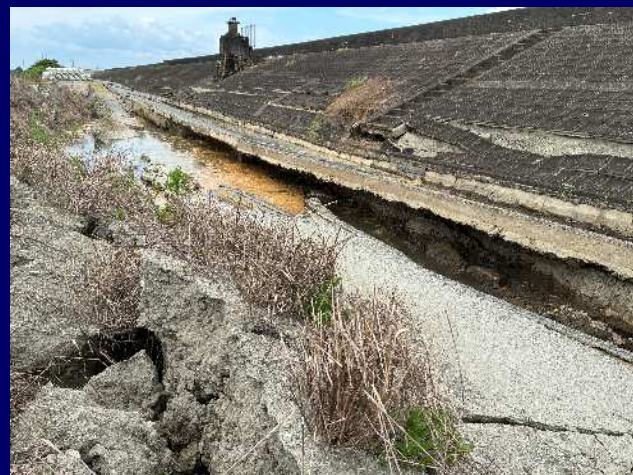
③ 法面はらみだし・法尻沈下

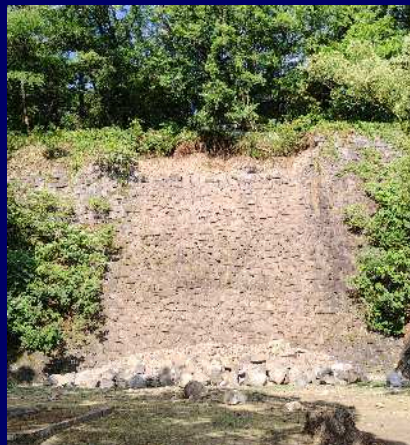
② 櫓方櫓跡付近の石垣の崩壊

- 熊本城では今回の地震により石垣等の40箇所被害が生じたとされている\*。
