# 令和8年(2026年)熊本地震

速報 (Ver.3)

基礎地盤コンサルタンツ株式会社

# 橋梁 高架橋の段差・桁ずれ

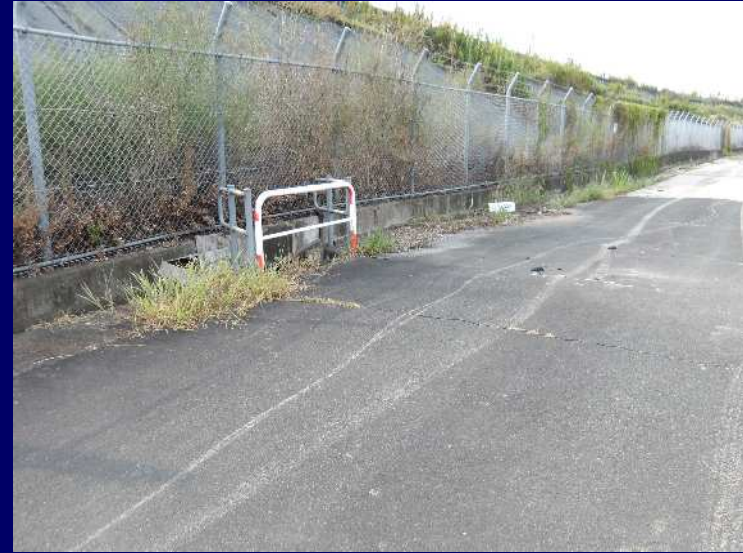
- JR新八代駅北側の留置線（引き上げ線）の盛土法尻部に沿って広範囲で液状化が発生した。
- 盛土に接する側道路路面が隆起し、法尻の側溝が大量の噴砂とともに隆起・損傷し（写真①,②）のほか高架支承部の損傷（写真③）、用水路と田圃底面からの噴砂や隆起も生じていた（次頁写真④⑤⑥）。

④ 側道を横断する埋設管の隆起と周辺沈下

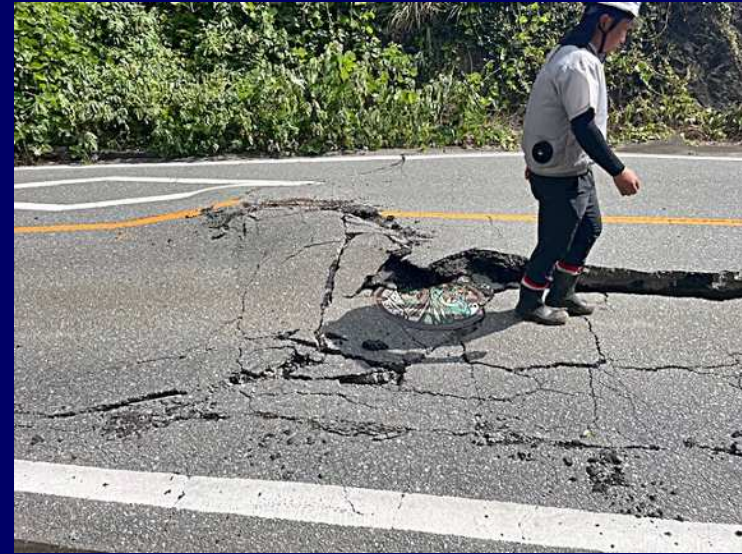
②-2 新山崎橋西側のマンホール突出

- 国道218号に架かる新山崎橋の西側手前100m程の所で右横ずれの道路の変状が見られた（写真②-1）。橋の西側ではマンホールの突出も見られた（写真②-2）
- 新山崎橋の両側の橋台取付部では地盤の沈下が見られ、応急工事が実施済みであった（写真②-3）。
